PG32 – Melhoria sist. de abastecimento de água

Fotos – Governador Valadares

ETA VILA ISA - Melhoria do Sistema de Decantação

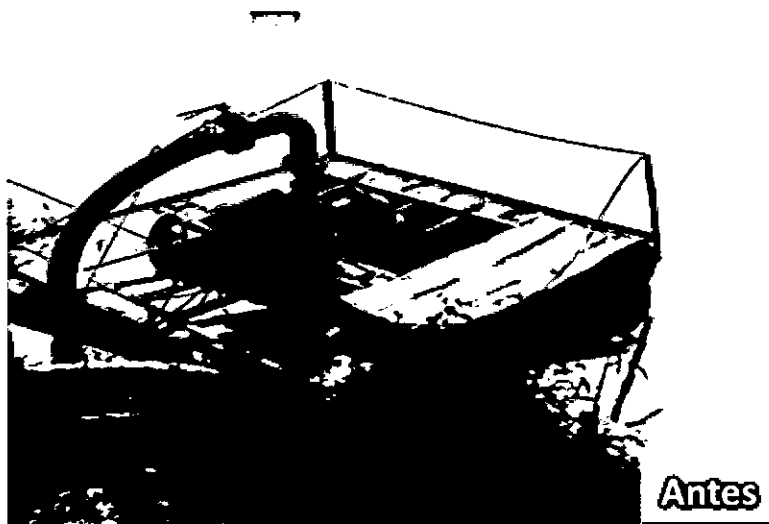
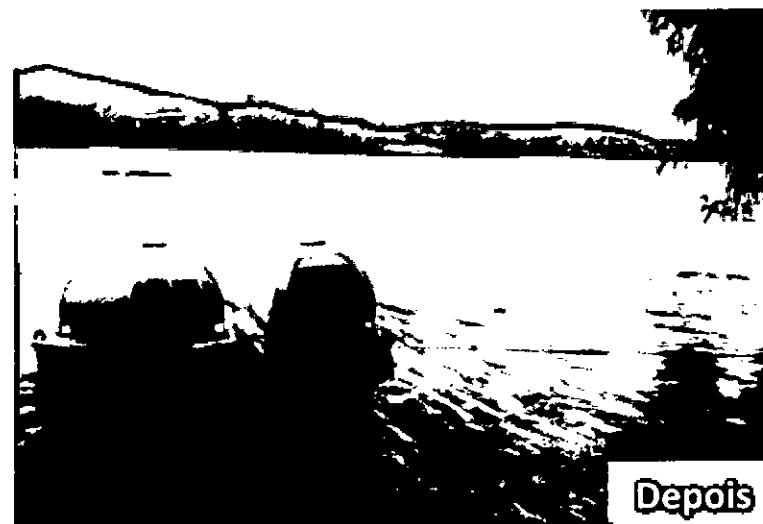
Substituição dos Flutuantes (Dezembro/2016)

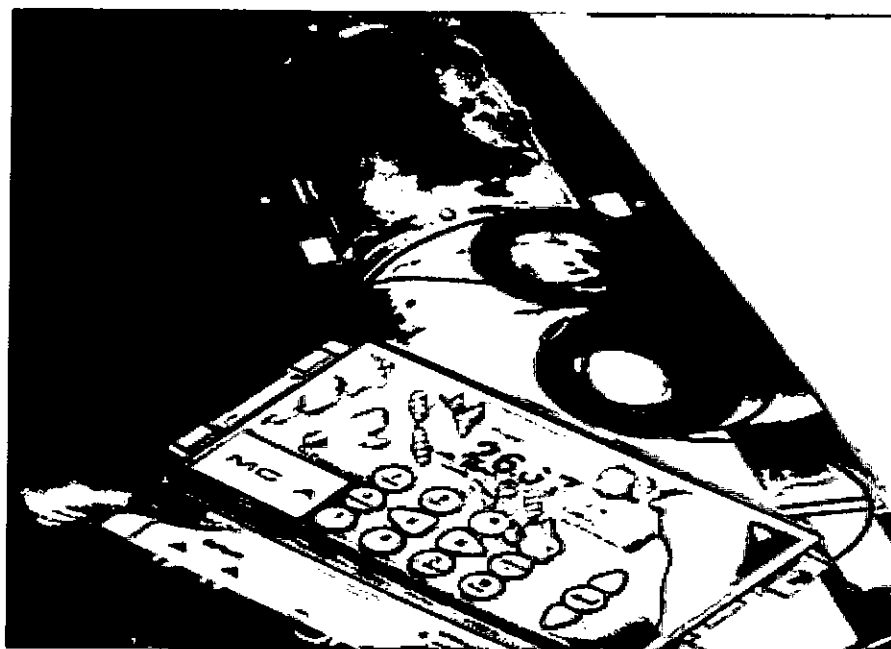
Instalação do Medidor de Vazão (Dezembro/2016).

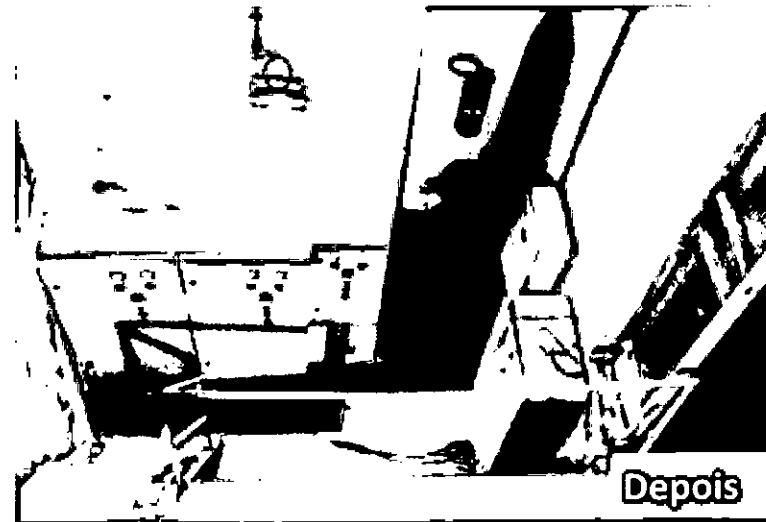
Instalação de nova iluminação em LED (Novembro/2016)

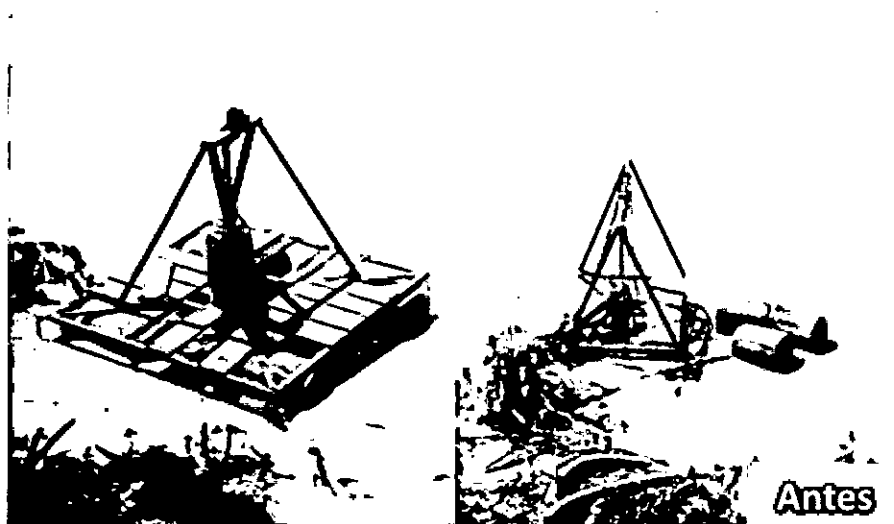
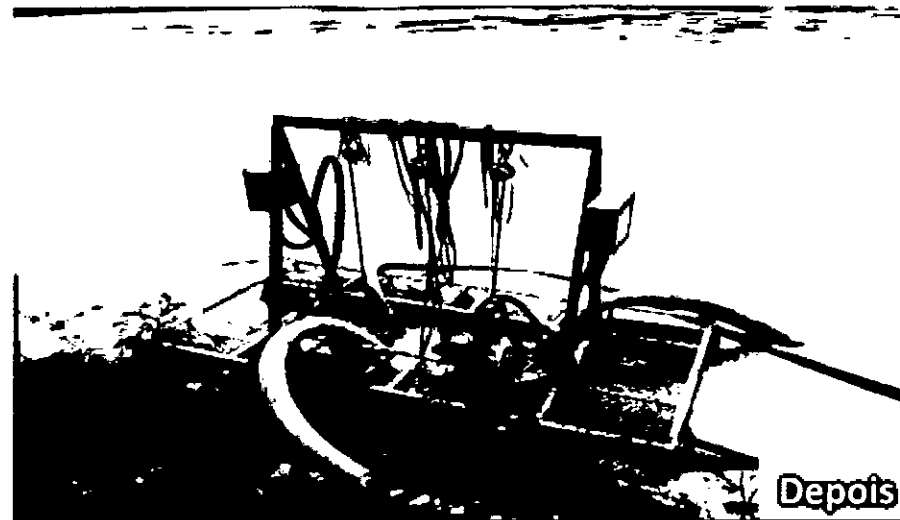
Substituição de 02 Balsas por 01 Balsa de com Maior de Capacidade Captação

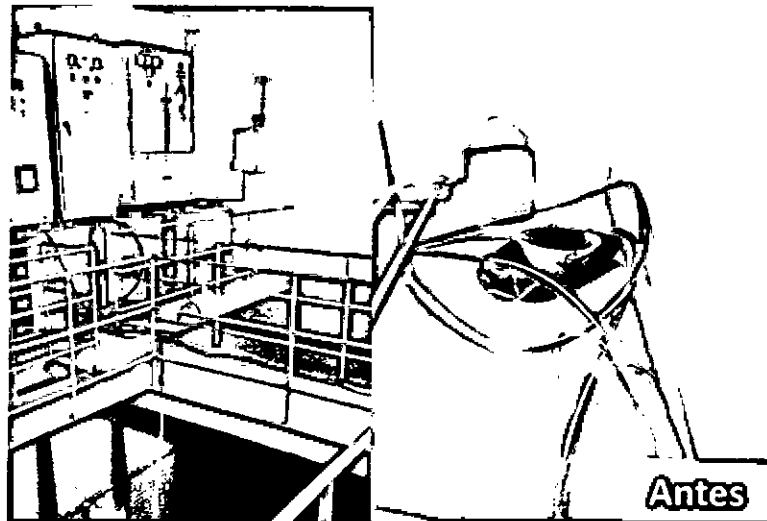
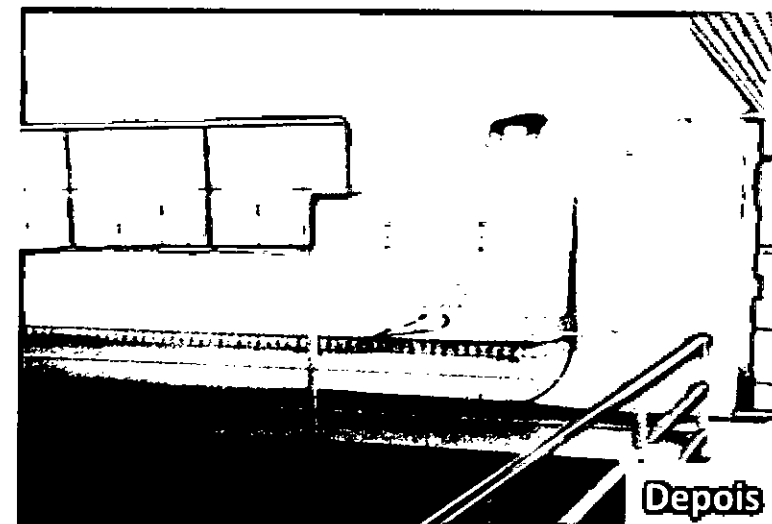
Montagem de Novo Painel com Soft Star para Acionamento das Bombas da Captação
Instalada a Eletrocalha para Disposição dos Cabos de Alimentação da Balsa na S.E.

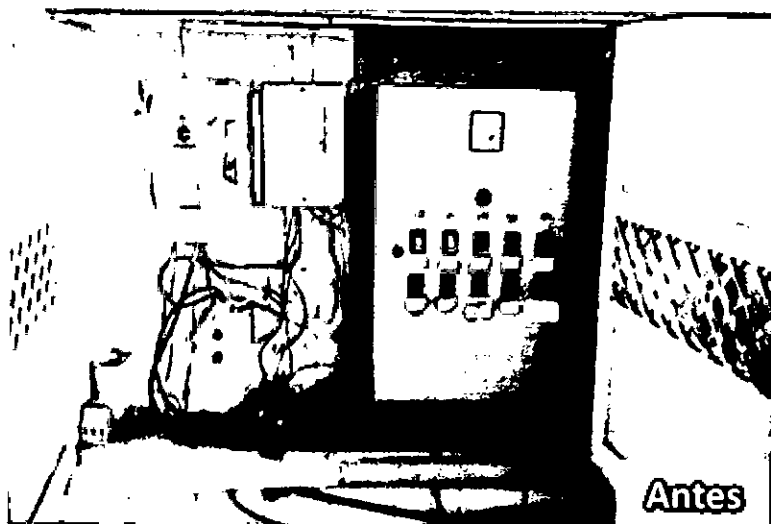
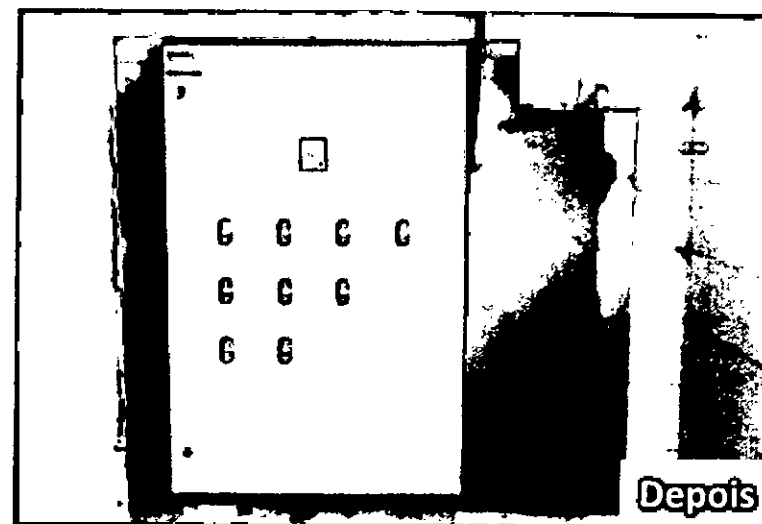
Substituição do Painel de Acionamento dos Agitadores

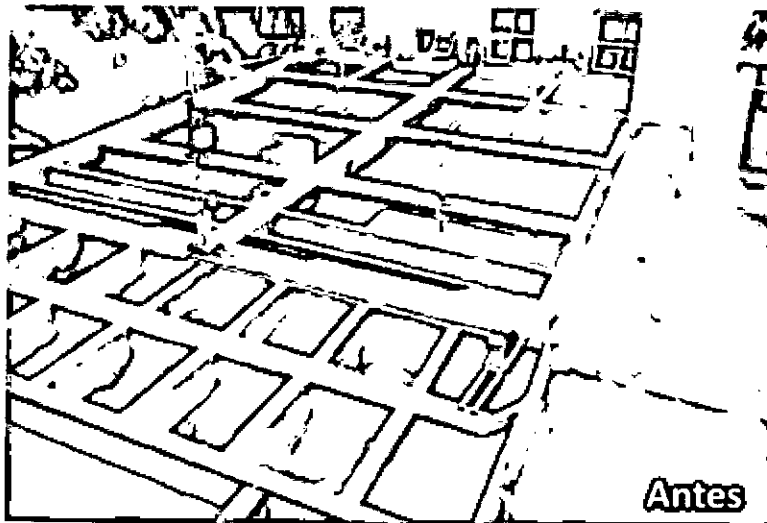
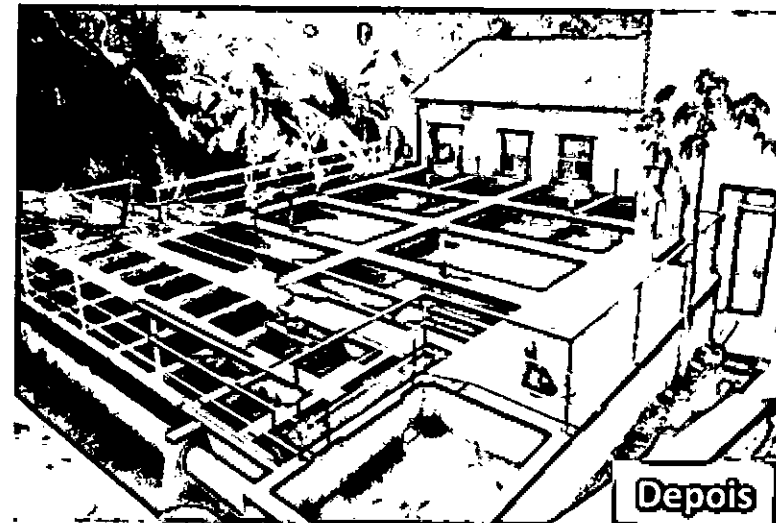
Implantação de Acesso Seguro nas Área dos Floculadores e Decantadores parte Antiga
Instalação de 02 Agitadores nos Floculadores

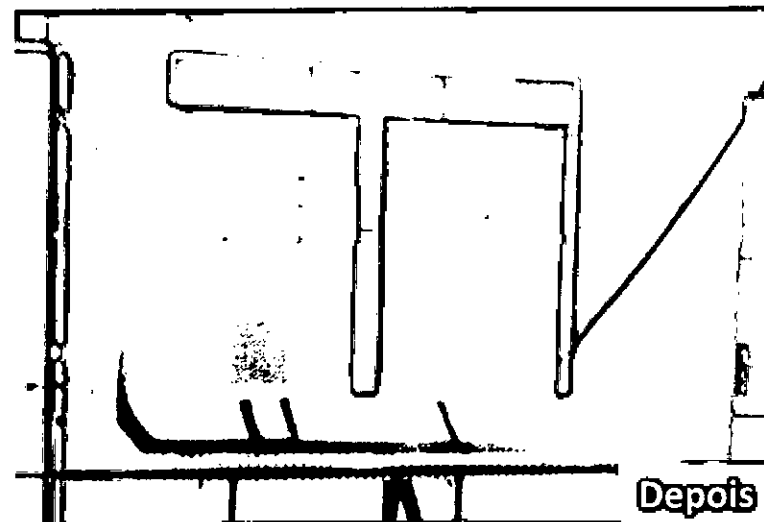
Montagem dos Painéis de Acionamentos das Bombas Elevatórias

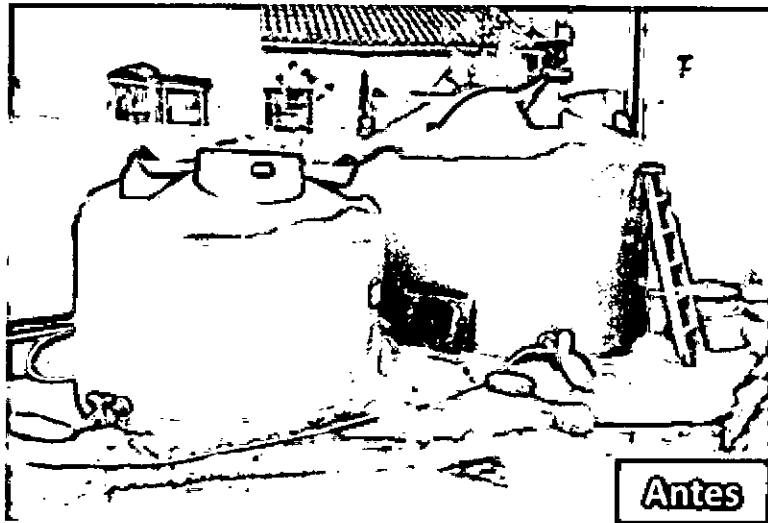
Construção de Caixa de Contenção para Tanfloc e Sulfato de Alumínio
Instalação de Tanque 15000l para Armazenamento de Tanfloc

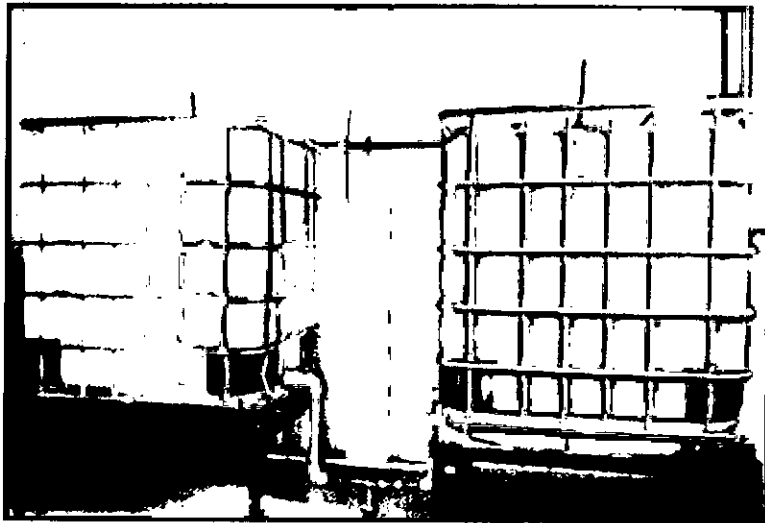
Instalação de 02 Bombonas de 1000l para Dosagem de Tanfloc

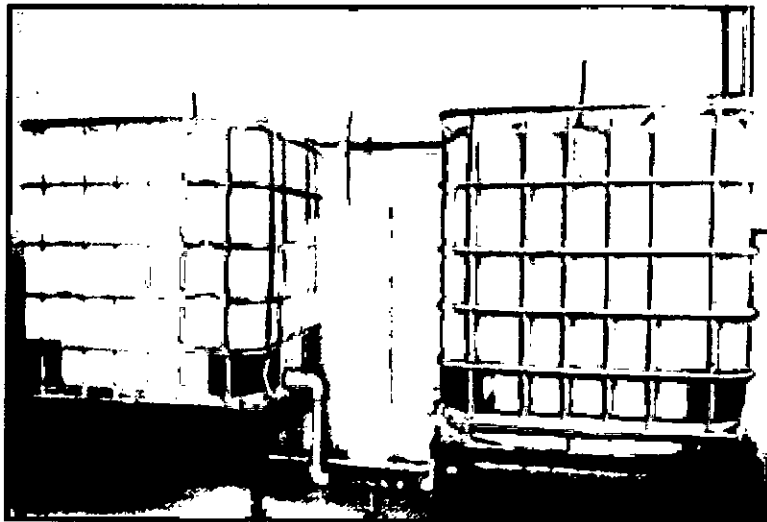
Instalação de 02 Bombonas de 1000l para Dosagem de Tanfloc

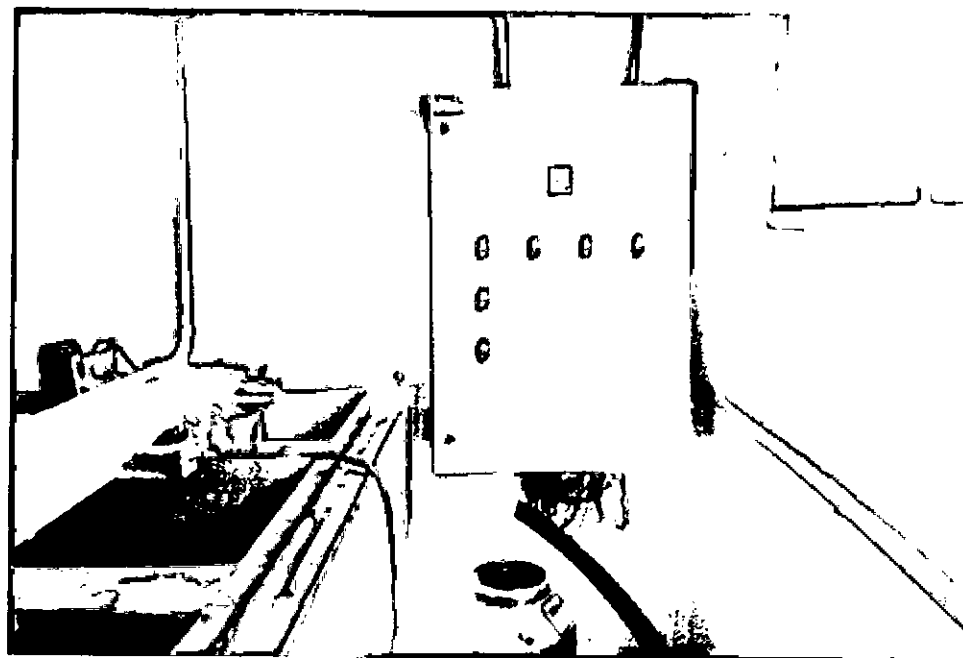
Montagem do Painel de Comando dos Agitadores dos Tanques de Produto Químicos

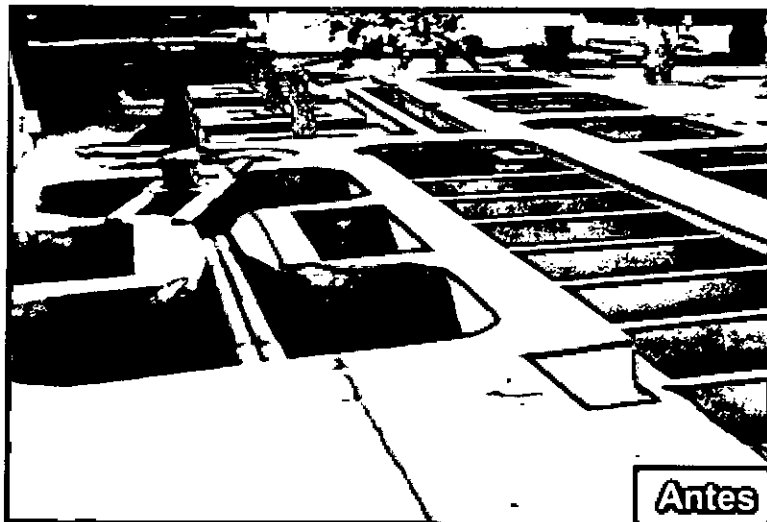
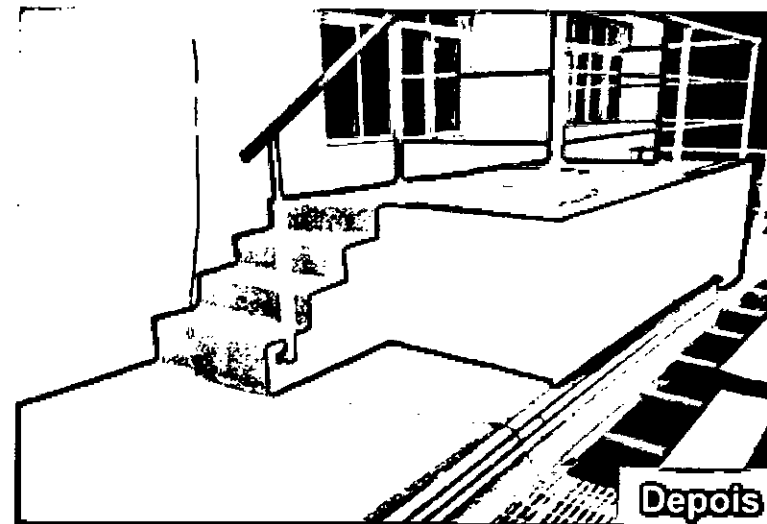
Melhoria na Confiabilidade na Leitura de Vazão e Processo de Agitação na chega da Água Bruta

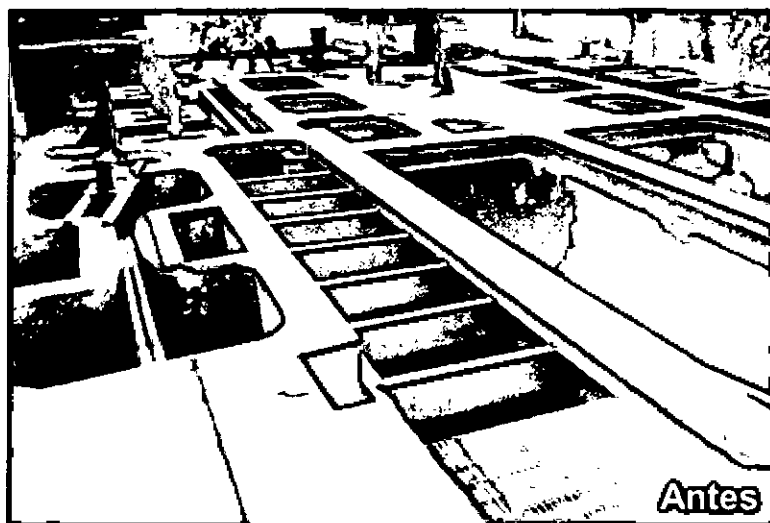
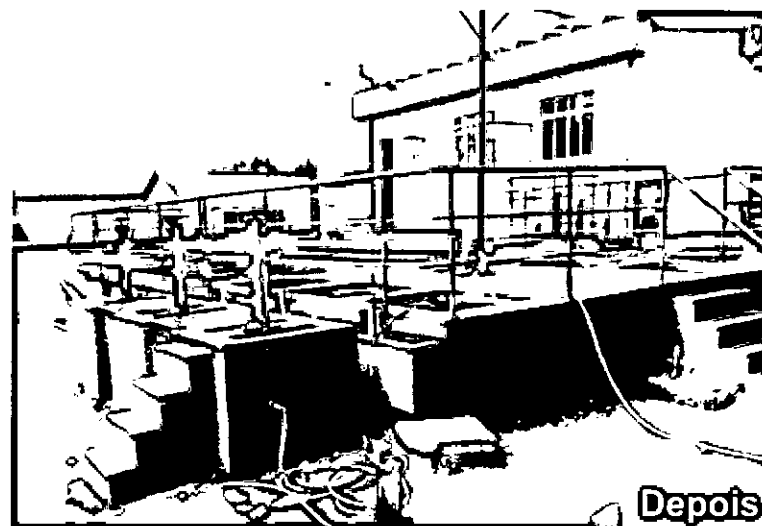
Instalação de Guarda Corpos na passarela dos Filtros e Decantadores
Instalação de Iluminação

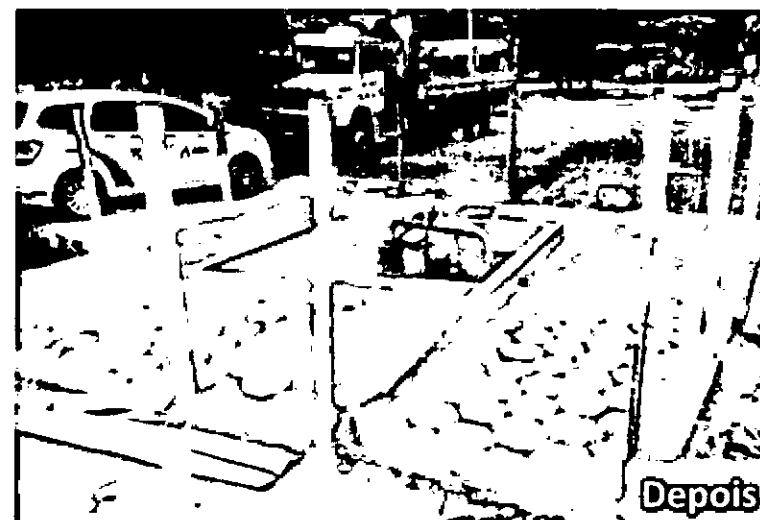
Adequação na Área do Poço de Captação
