<b>FUNDAÇÃO renova</b>	  <b>HP HIDROPOÇOS</b>	<b>RELATÓRIO TÉCNICO</b>
		PEDIDO Nº 490000023
<b>RELATÓRIO TÉCNICO DE PERFILAGEM ÓTICA EM POÇO TUBULAR – FUNDAÇÃO RENOVA ALDEIA INDÍGENA CORREGO DO OURO – ARACRUZ, ES</b>

## Perfilagem ótica de poço tubular

### Data: 16/08/2024

Localidade: Aldeia Indígena Córrego do Ouro

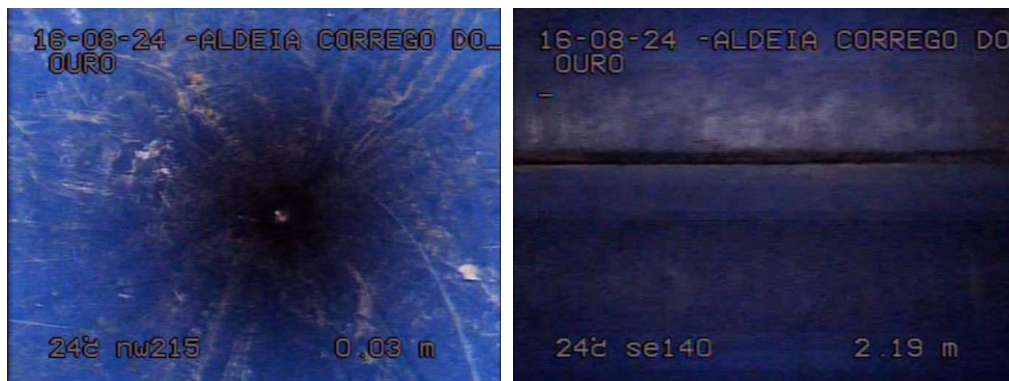
**Fotos 8 e 9** : – O início da filmagem ocorre com a metragem zerada ao nível do solo, a conexão entre o tubo x tubo é observada a 2,19 metros.

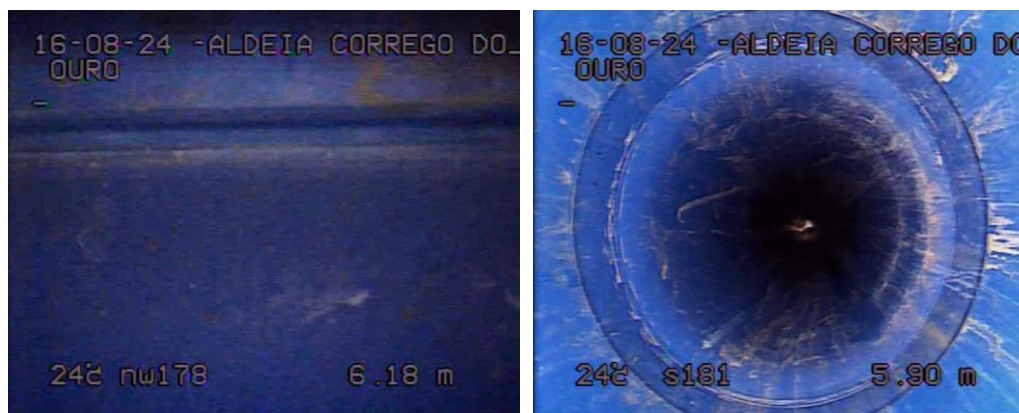
**Fotos 10 e 11** : em visada lateral aos 6,18 é possível observar a conexão tubo x tubo. Aos 5,90 metros, em visada de fundo, observa-se a conexão, logo abaixo.

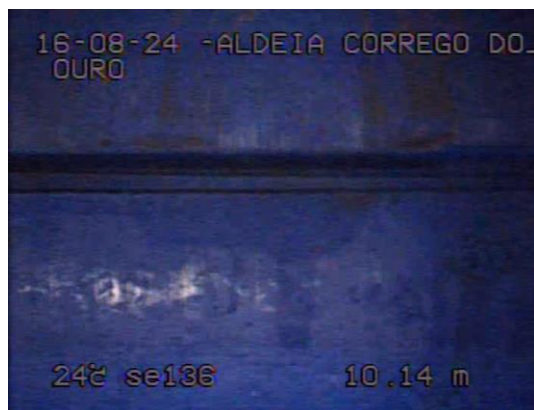
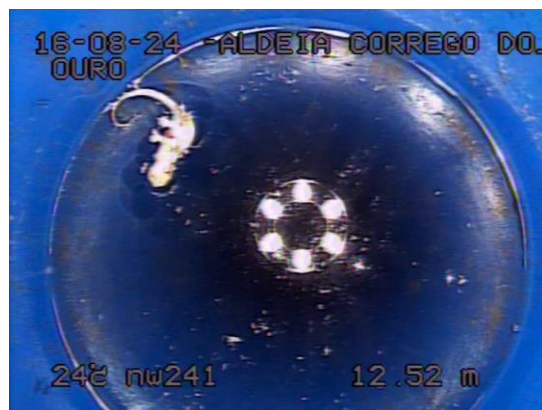
**Fotos 12 e 13:** Aos 10,14 metros, em visada lateral, observa-se conexão tubo x tubo. Aos 12,52m, em visada de fundo, nota-se o nível da água com um réptil morto, flutuando.

Foram observadas durante a perfilagem duas fitas de nylon soltas ao longo do poço e a presença de um réptil morto sobre a lâmina de água. A metragem máxima atingida foi 128,39, sendo que o mesmo está revestido até 130 metros, indicando um pequeno acúmulo de sedimentos (leve assoreamento no fundo de poços tubulares, o que pode ser considerado normal).

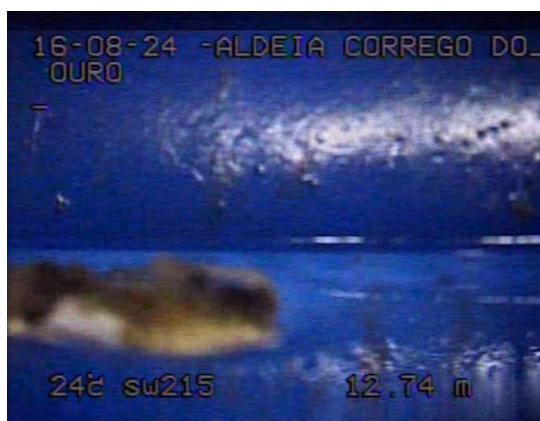
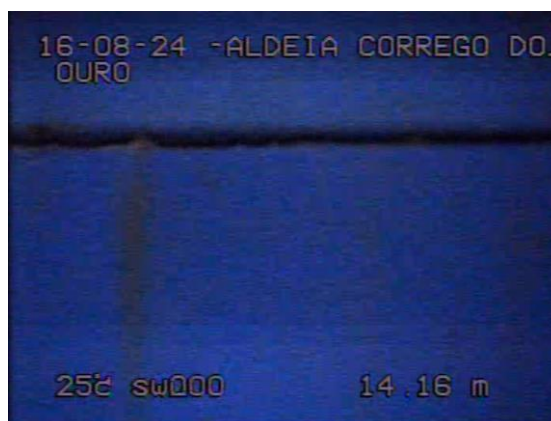
**Fotos 14 e 15:** Aos 12,74 metros, em visada lateral, identificou-se o nível d'água (N.A.). Posteriormente, aos 14,16 metros, observa-se uma conexão tubo x tubo.

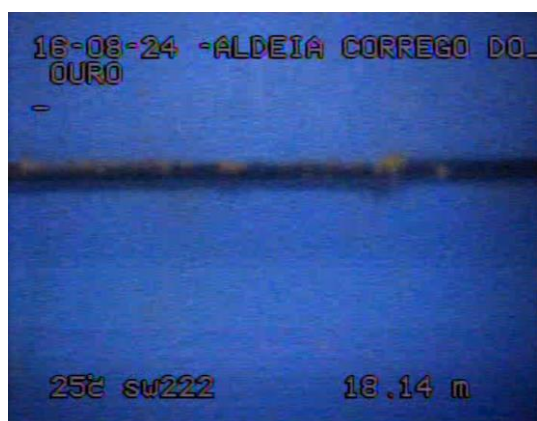
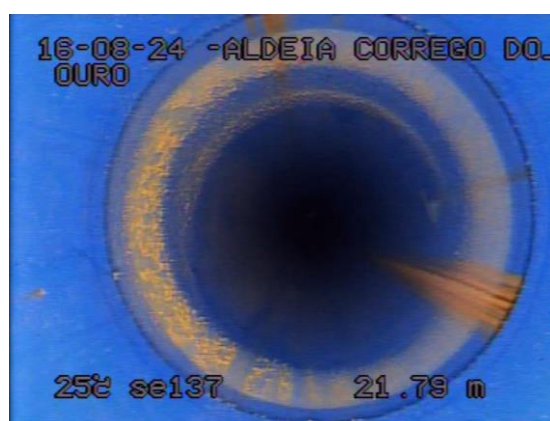
**Fotos 16 e 17:** À profundidade de 18,14 metros, em visada lateral, identificou-se uma conexão tubo x tubo. Logo abaixo, aos 21,79 metros, junto à conexão tubo x tubo, a cor avermelhada indica passagem de material oxidado, provavelmente da formação geológica no entorno do revestimento.

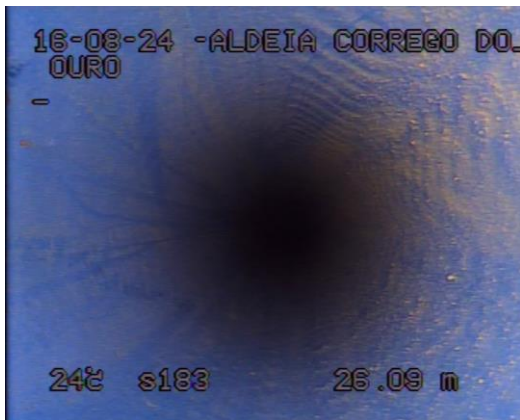
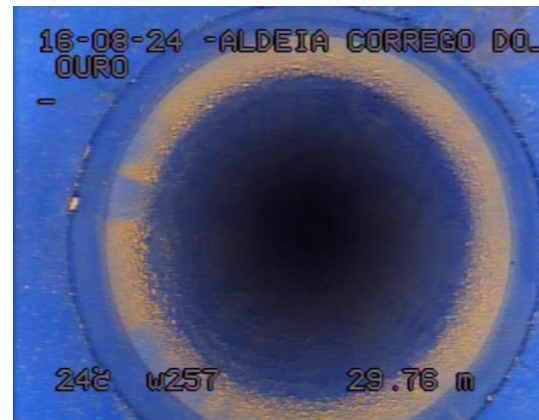
**Fotos 18 e 19:** Aos 26,09 e 29,78 metros, em visada de fundo, observa-se a presença de material precipitado na parede do revestimento, que aumenta conforme a profundidade.

Observamos, durante a inspeção, a presença de incrustações de material e precipitação nas superfícies dos tubos e filtros, que podem comprometer a funcionalidade do sistema. Diante disso, recomendamos a execução dos seguintes procedimentos de limpeza:

**Limpeza com Compressor de Baixa Pressão:** Utilizar compressor de baixa pressão para remover os materiais soltos e os depósitos acumulados nas superfícies internas dos tubos e filtros. Este método é eficaz para desalojar sedimentos e partículas em suspensão sem causar danos ao revestimento do poço.

**Hipoclorito de sódio, ou produtos desincrustantes de maior impacto:** O hipoclorito de sódio é seguro para uso em poços de PVC, uma vez que não reage adversamente com o material, preservando a integridade das tubulações e componentes. O uso de produtos desincrustantes (No Rust, Easy Clean, ou similar), pode ser mais eficaz em situações como a deste poço. Em ambos os casos, as soluções são formuladas para serem eficientes, sem causar danos aos materiais utilizados na construção do poço, estes procedimentos visam garantir a adequada manutenção de poços tubulares, eliminando bactérias, removendo materiais indesejados para o ambiente subterrâneo saturado, melhorando o fluxo de água e prolongando a vida útil dos componentes.

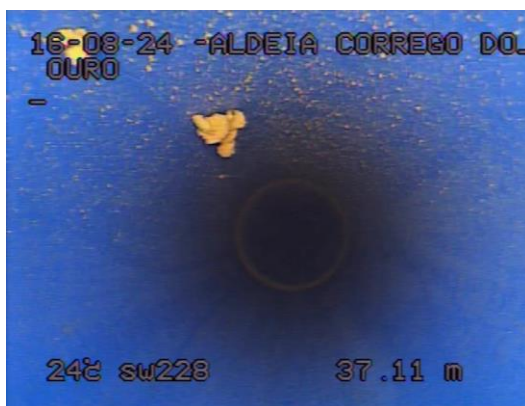
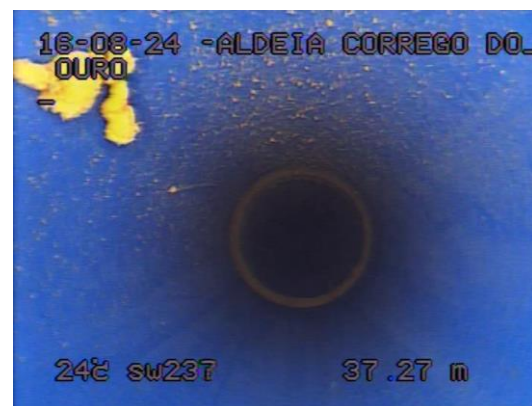
**Fotos 20 e 21** – Aos 37,11 e 37,27 m em visada de fundo, observa-se a presença de material em suspensão, de coloração amarelada.

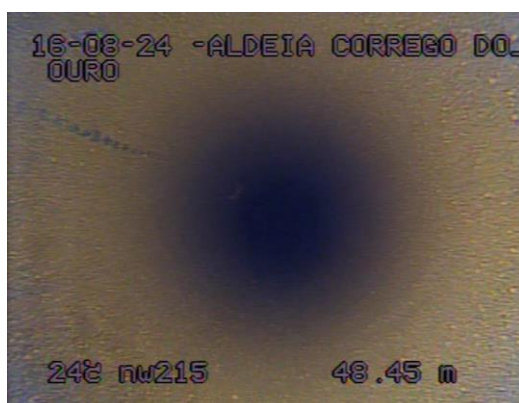
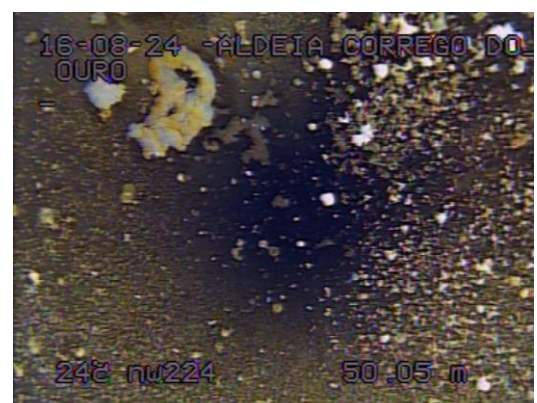
**Fotos 22 e 23** – Aos 48,45 e 50,05 observa-se material precipitado na parede do revestimento, e em suspensão, na água.

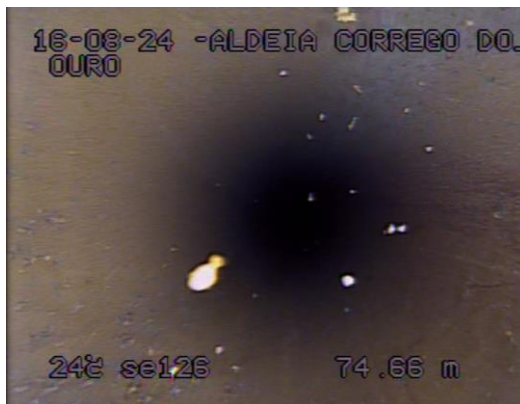
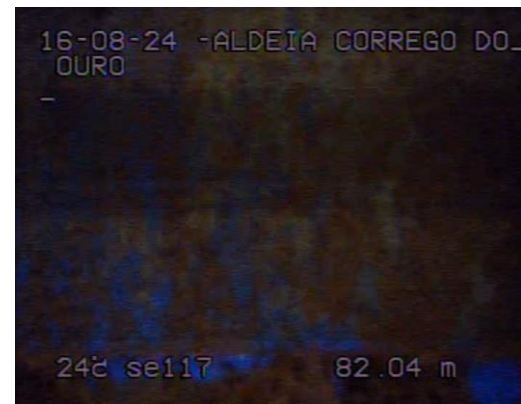
**Fotos 24 e 25** – Em visada de fundo aos 74,66 e lateral aos 82,04 observa-se material precipitado na parede do tubo.

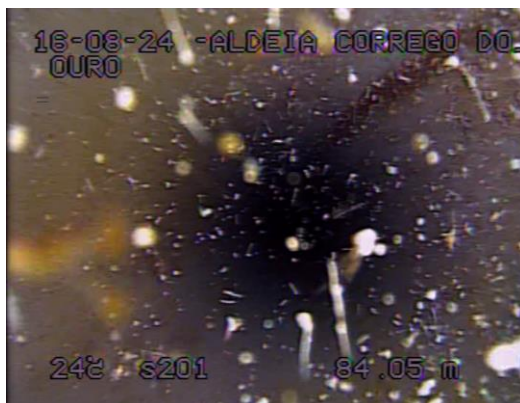
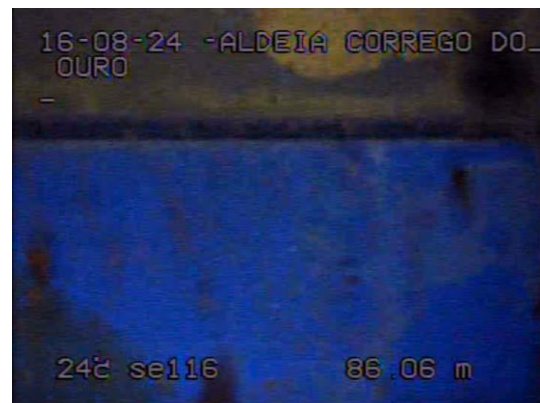
**Fotos 26 e 27** – 84,05 metros, observa-se material em suspensão. Posteriormente, aos 86,06 metros, é possível identificar a conexão tubo x tubo de PVC.

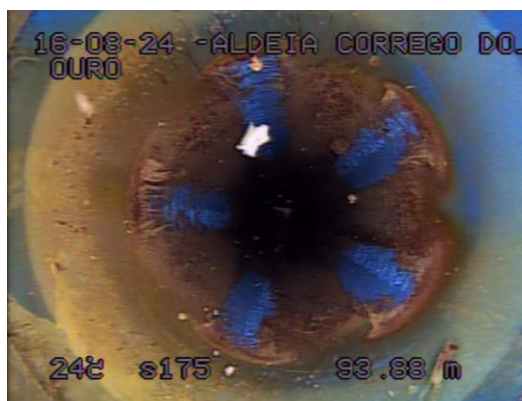
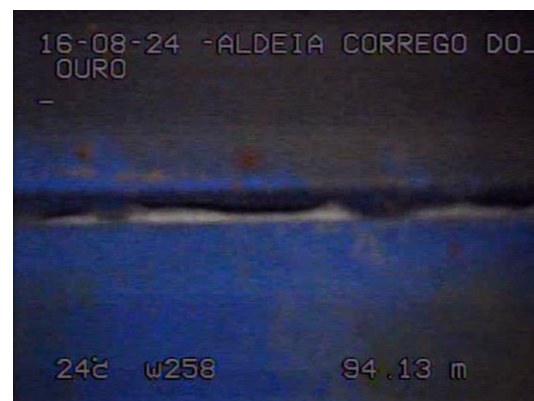
**Foto 28 e 29** – Aos 93,88 metros, inicia-se a primeira seção filtrante, em visada de fundo onde é observada a presença de materiais finos precipitados nos interstícios. Aos 94,13 metros em visada lateral, é possível identificar a emenda entre o tubo liso e o filtro.

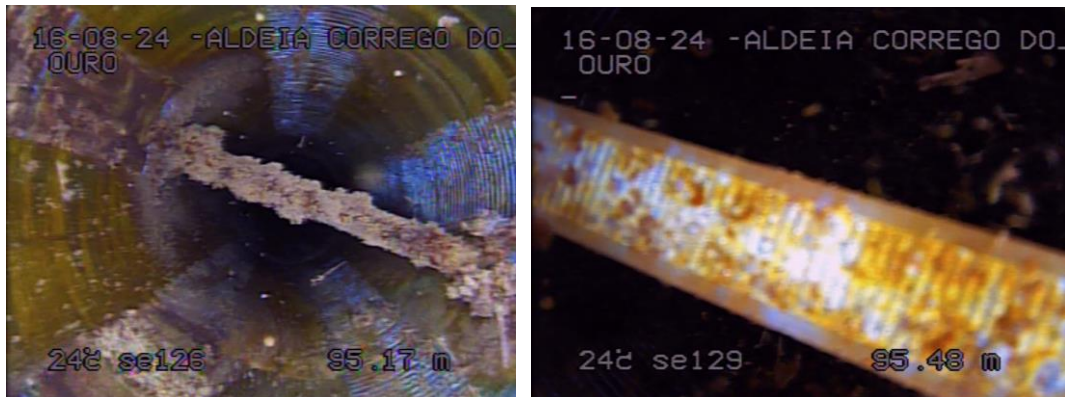
**Foto 30 e 31** – Aos 95,17 m, em visada de fundo, observa-se a abraçadeira. Aos 95,48 m, é possível visualizar a mesma, após a câmera ter deslocado os materiais finos precipitados da fita.

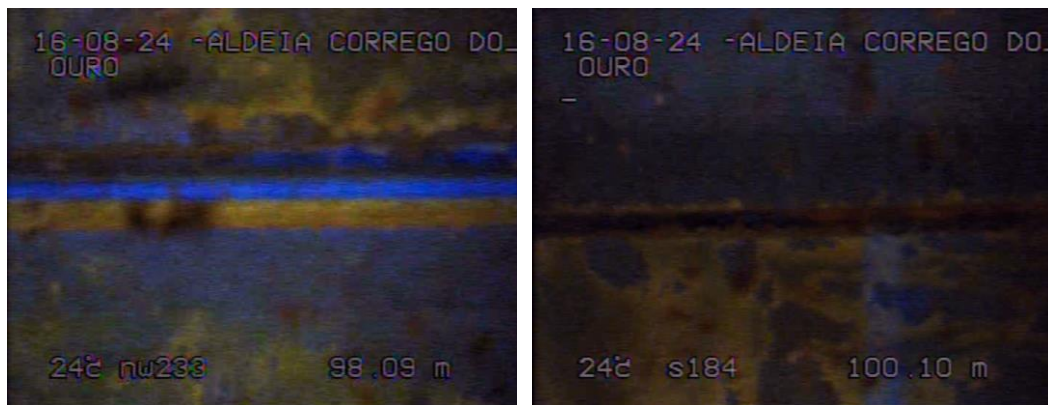
**Foto 30 e 31** – Aos 98,09 m, observa-se a emenda entre os filtros. Aos 100,10 m, é identificada a emenda entre o tubo liso e o tubo liso, ambos apresentando incrustações de material e/ou precipitação.

Os tubos e filtros encontram-se preservados, apresentando algumas incrustações nas conexões entre tubos (roscas), sendo muito comum, em poços tubulares.

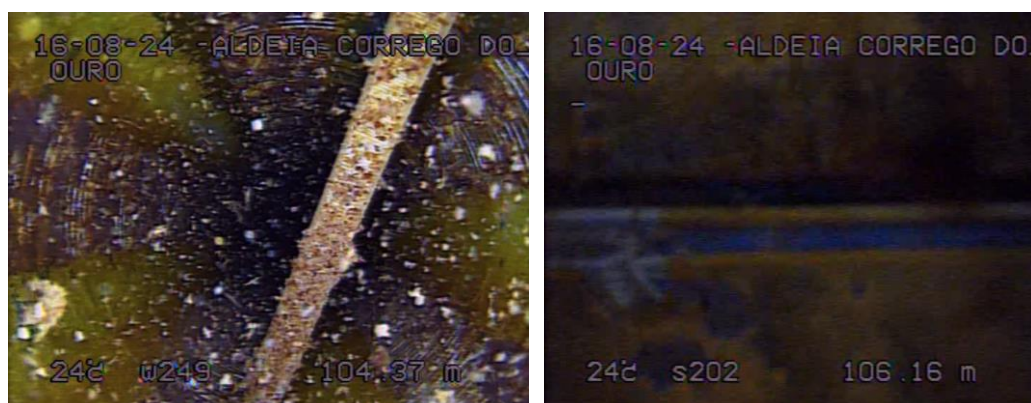
**Foto 32 e 33** – Aos 104,37 m, em visada de fundo, é visível outra fita. Aos 106,16 m, em visada lateral, observa-se emenda entre filtros.

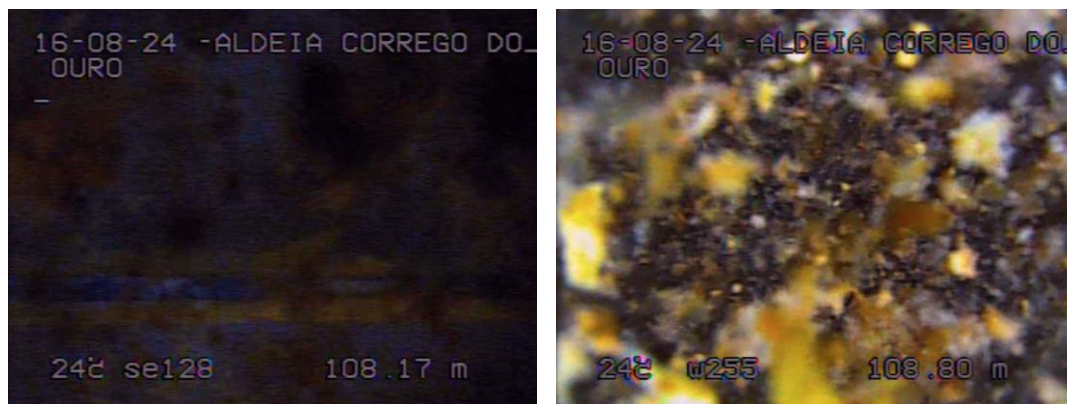
**Foto 33 e 34** – Aos 108,17 m, em visada lateral, observa-se a emenda. Aos 108,80 m, em visada de fundo há quantidade significativa de material em suspensão, prejudicando a visualização.
