Nº da revisão:	01			
Elaborador:	Rachel Cezar Leão Viana			
Aprovador:	Christiano Barros			
Data da aprovação:	25/09/2020			
Periodicidade da revisão:	Anual			
Classificação:	Público	SOCIOAMBIENTAL 02-PG 32-MELHORIA SISTEMA ABASTECIMENTO DE ÁGUA BAIXO GUANDU SE32808 - PROJETO DETALHADO - DIAGNÓSTICO DA ETA DE BAIXO GUANDU RELATÓRIO TÉCNICO - ENGENHARIA SANITÁRIA DIAGNÓSTICO DA ETA E RECOMENDAÇÕES DE MELHORIAS		
		Nº ORDEM SOLICITAÇÃO ENGENHARIA (OSE) SE32808		
		Nº CONTRATADA 717-AA-CO-01-SAA-RET01-MD-001	PÁGINA 2/96	
		Nº FUNDAÇÃO RENOVA N024200-R-1RT020	REV. 00

O presente documento contempla a consolidação do diagnóstico da ETA, dos elementos de demanda e proposição de escopo para as melhorias do sistema principal de Abastecimento de Água do município de Baixo Guandu, através do manancial Rio Doce. O objetivo de subsidiar as entidades envolvidas, na decisão da concepção a ser adotada, e contemplará:

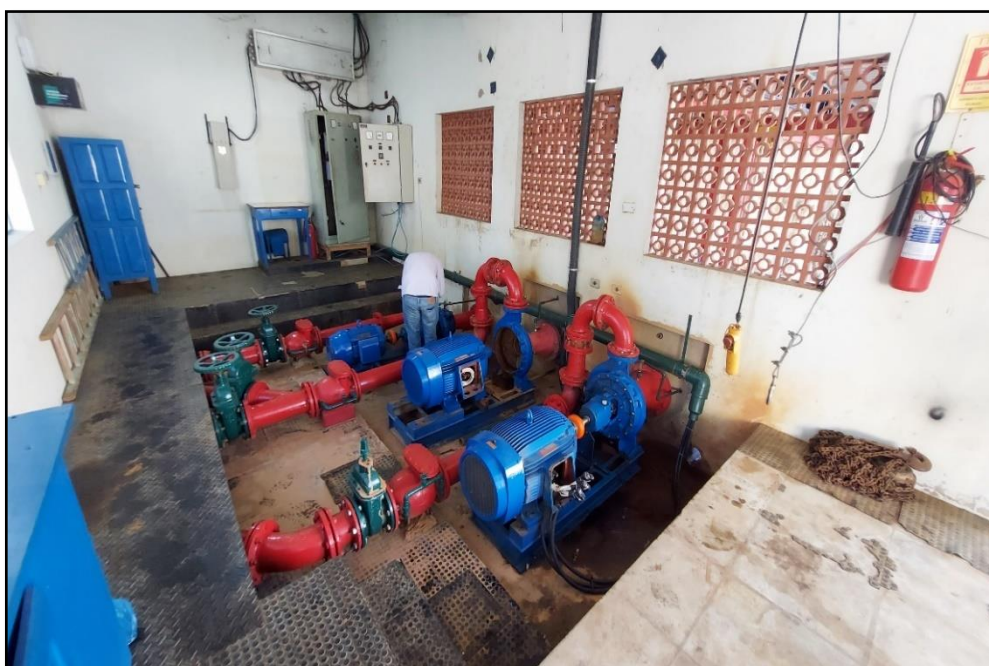
bombas hidráulicas de maior porte havia sido retirada para manutenção eletromecânica e o sistema operava sem nenhuma reserva instalada.

Figura 17 – Vista Geral da Casa de Bombas

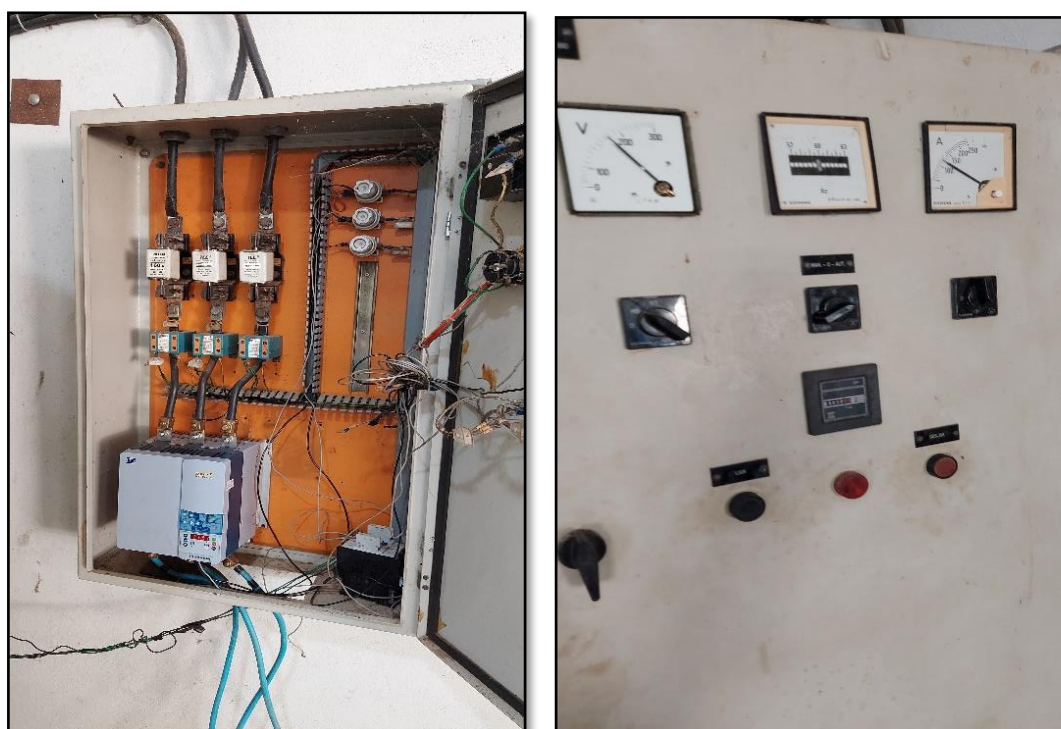
O mesmo não pode ser dito em relação ao estado de conservação das instalações elétricas, que não está adequado. Há dois quadros instalados nos fundos da sala de bombas, sendo um maior para os motores de 100 cv e o outro menor para o motor de 40 cv. O acionamento dos motores se dá por meio de chaves de partida compensadoras, que imprimem velocidade constante e não permitem qualquer ajuste de vazão. Devido às características de construção antiga e a presença de gambiarras, não atendem às recomendações atuais da norma NR10. Além disso, destaca-se a atenção a presença de alguns cabos elétricos expostos sem eletrodutos e das caixas de ligação das bombas de 100 cv, que estavam ambas abertas.

Figura 24 – Quadros Elétricos do Motor de 40 cv

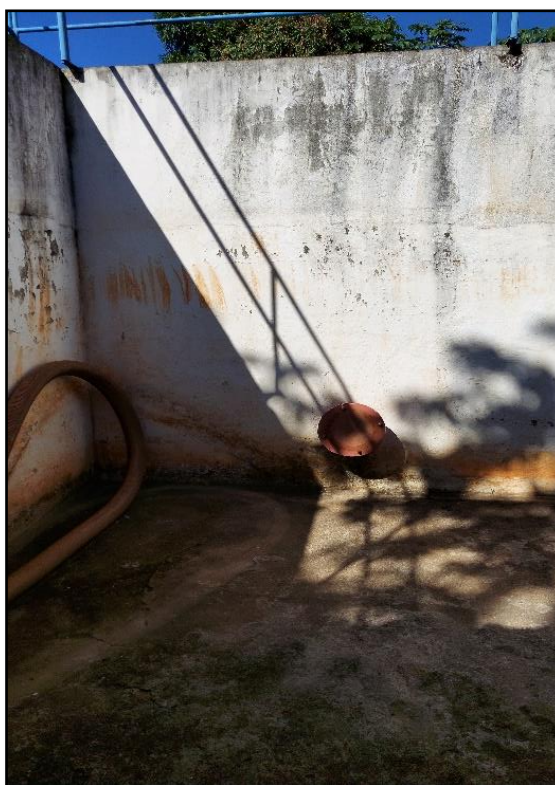
O interior da casa de bombas está mais baixo que o nível de inundação do rio Doce, porém há um muro em volta de toda a instalação para proteger contra as cheias, estrutura esta que foi ampliada recentemente em cerca de um metro de altura após transbordamento ocorrido no último evento de maior magnitude.

Figura 26 – Detalhe do Muro de Contenção de Enchente

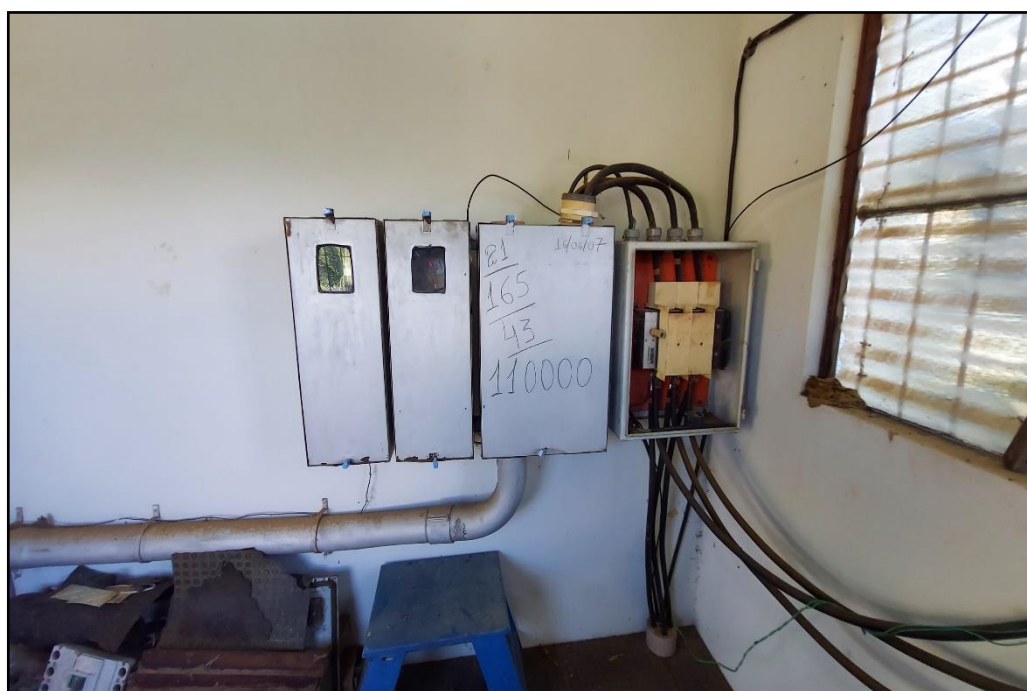
Figura 30 – Quadros Elétricos – Rota de Cabos Inadequada

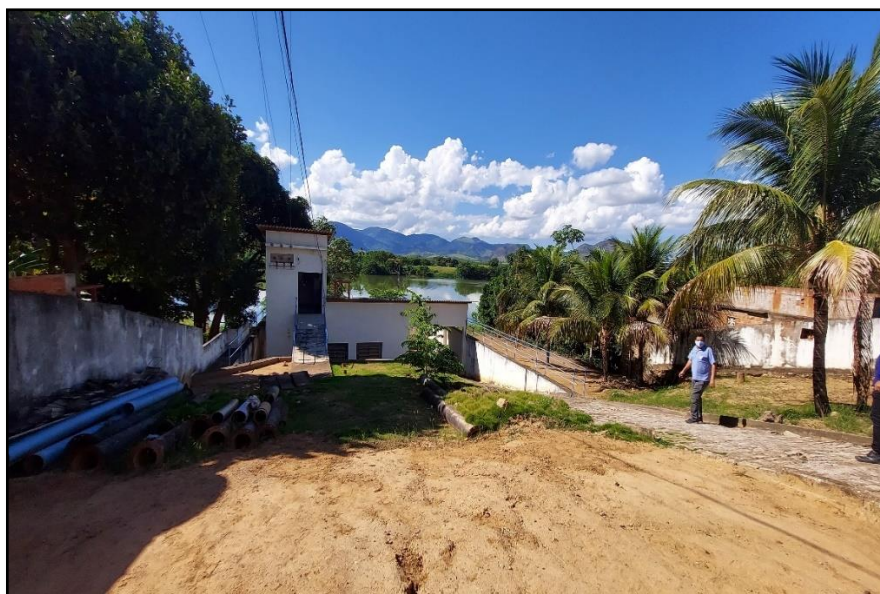
Para concluir o diagnóstico da captação, apresentam-se a seguir as figuras que ilustram a área externa das instalações. Destaca-se a presença de sucata em pontos diversos da área e a necessidade de manutenções gerais nas instalações civis, sobretudo a pintura das paredes, que já está visivelmente deteriorada.

Figura 31 – Vista Frontal da Área da Captação

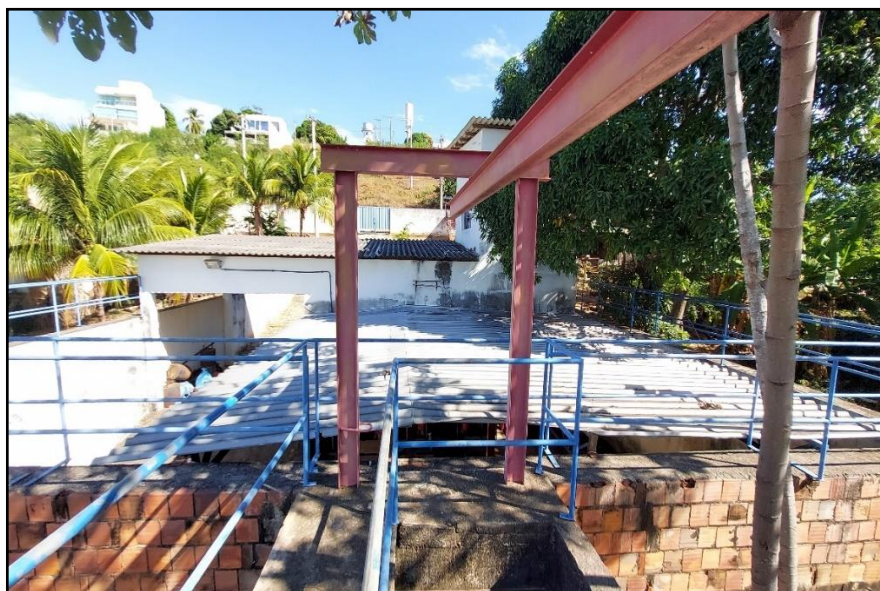
Figura 32 – Vista Posterior da Área da Captação

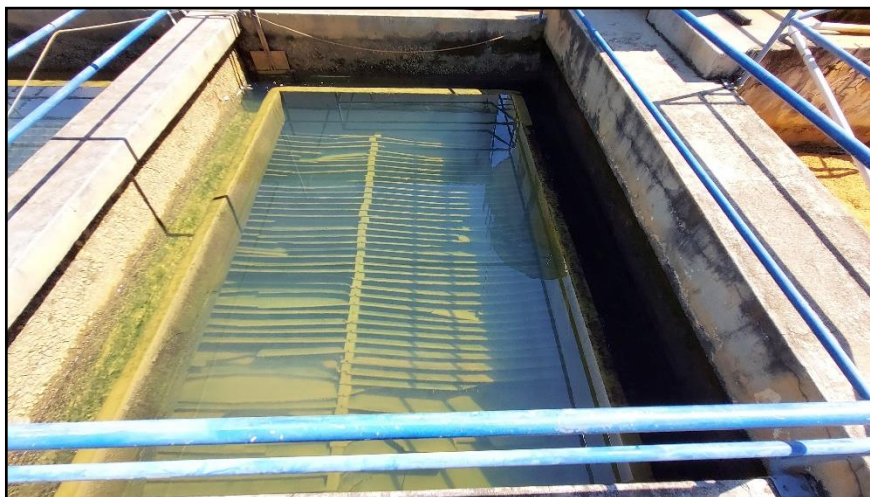
Figura 43 – Detalhe do Estado de Conservação das Placas Paralelas

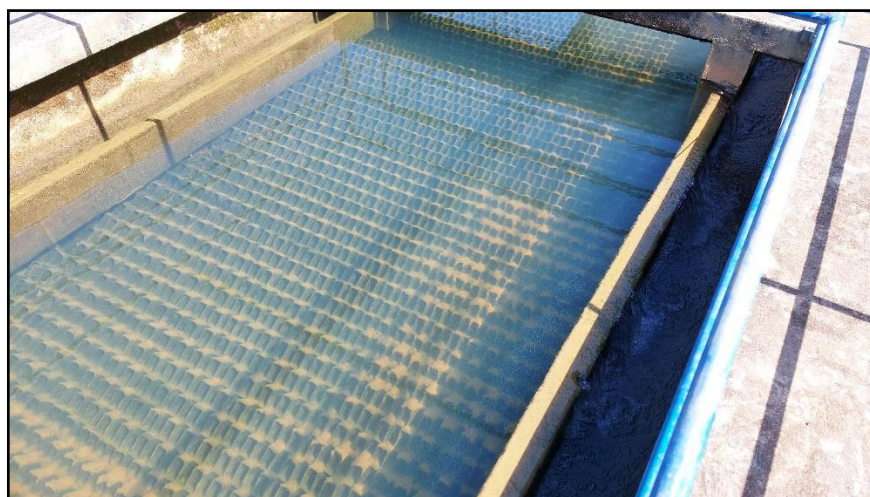
Figura 44 – Detalhe dos Perfis Tubulares e do Vertedor Desnivelado

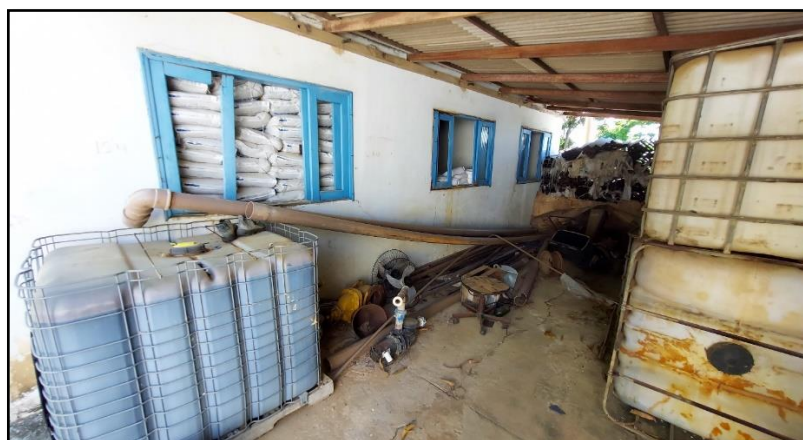
A armazenagem dos produtos químicos e outros produtos e equipamentos de uso do SAAE é realizado em dois edifícios de almoxarifado, localizado ao leste da ETA. O estado de conservação é precário, com grandes trincas ao longo de pontos diversos toda a edificação, infiltrações generalizadas e até mesmo suspeita de problemas estruturais nos pisos.

Figura 66 – Almoxarifado – Vista externa

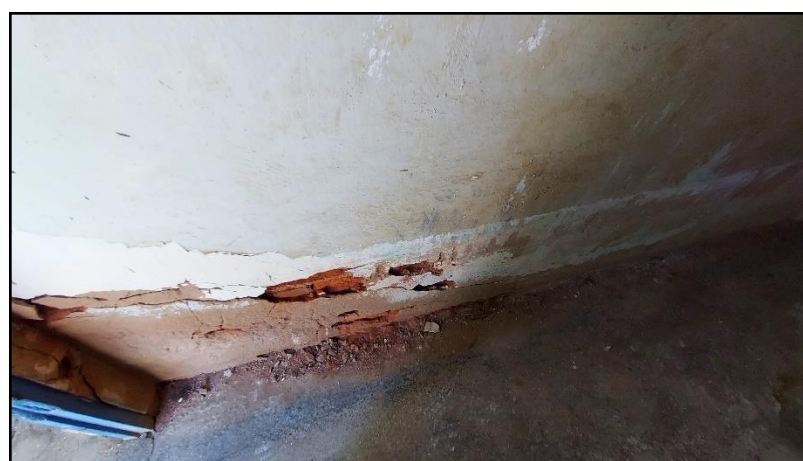
Figura 67 – Almoxarifado – Trincas e Infiltrações

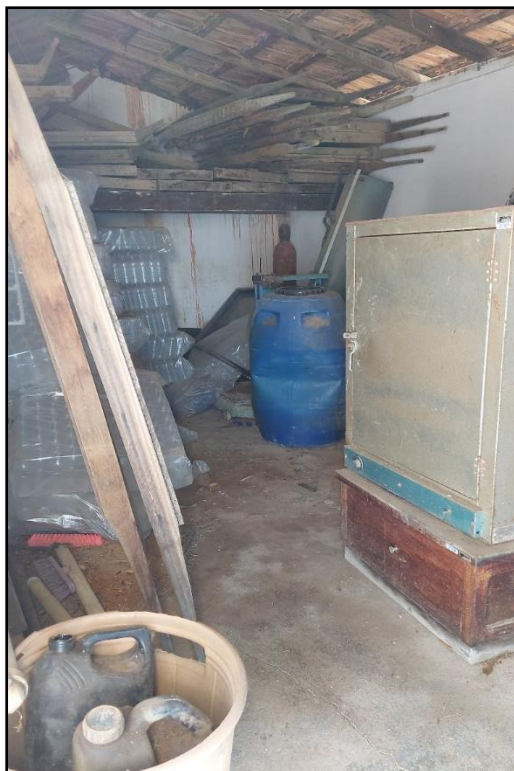
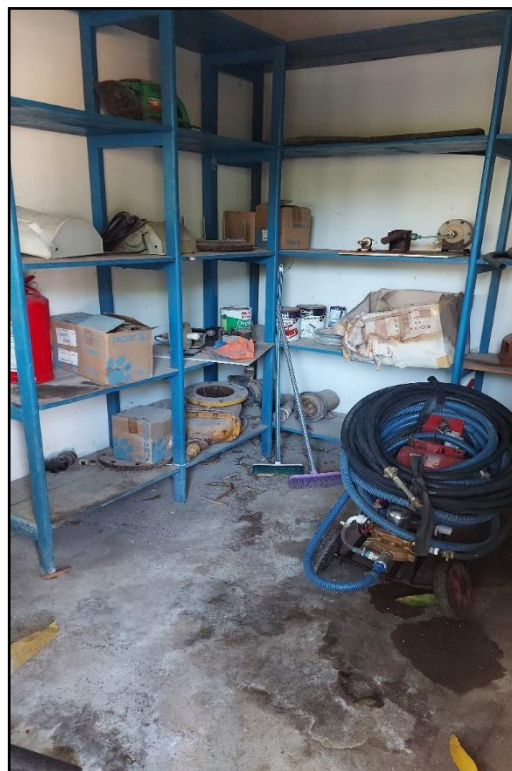
Figura 70 – Armazenagem de Sucata e Ferramentas
