As Built Projeto Piloto de Recuperação das Lagoas Marginais

Abril/2024

As Built do Projeto Piloto de Recuperação das Lagoas Marginais
REVISÃO 03

RT-007_22567567_01

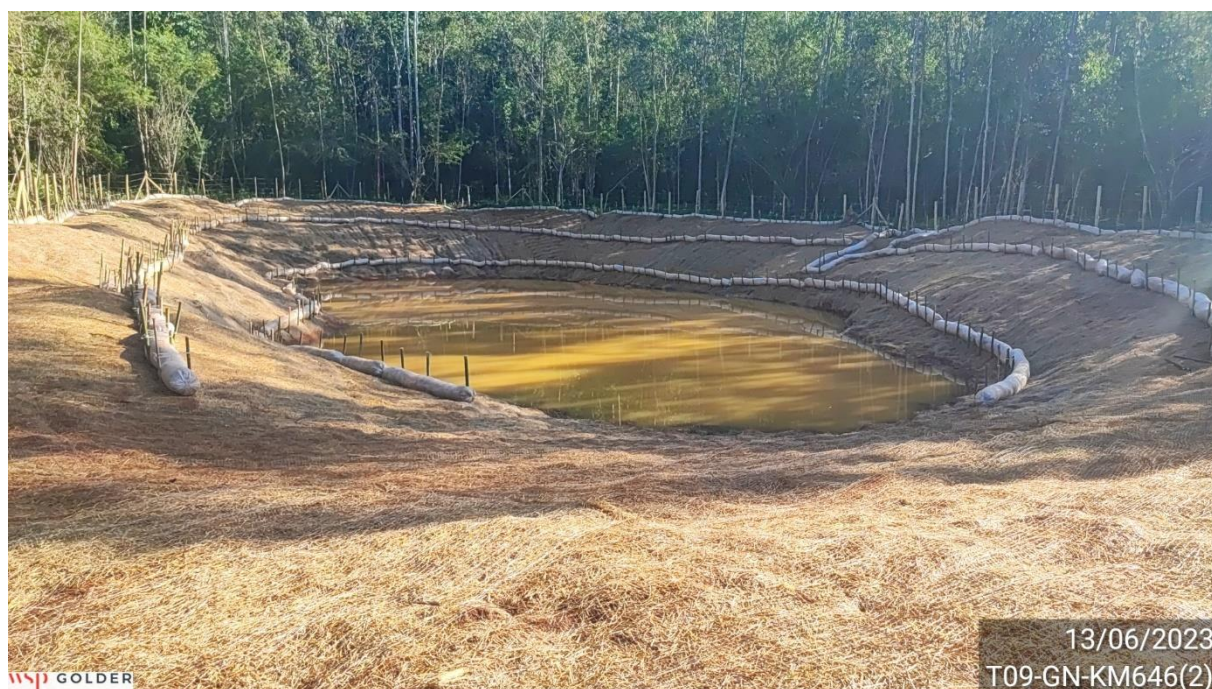
Figura 15 - Lagoa T09-GN-KM646 (2) após as obras.

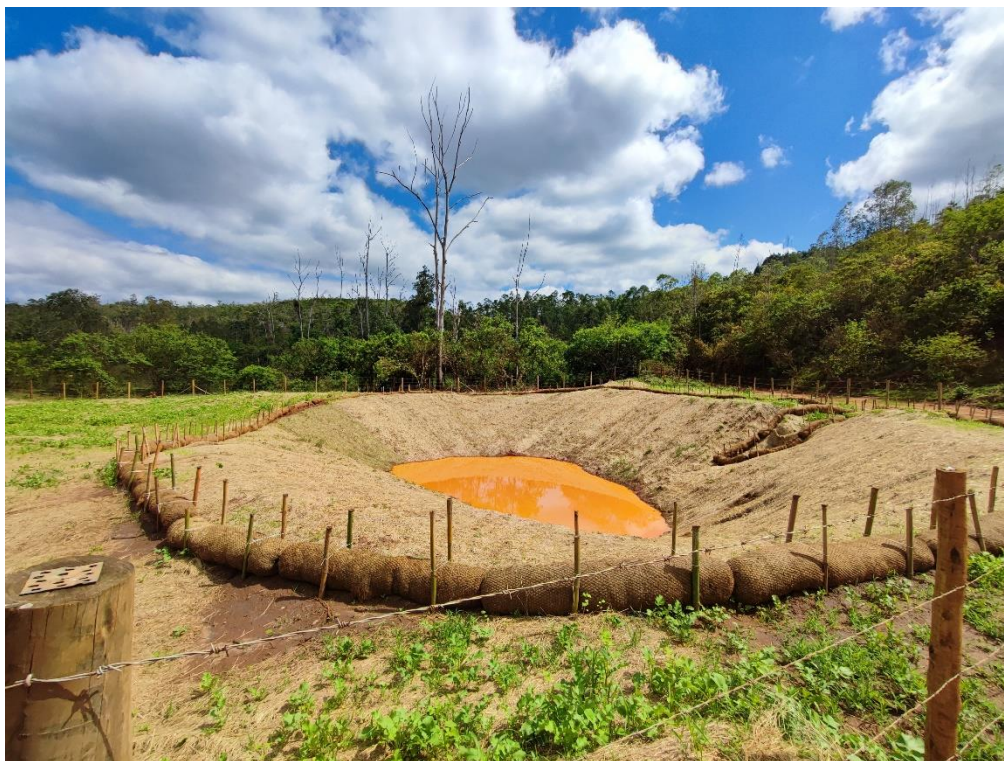
Figura 18 - Lagoa T09-GN-KM646 (4) finalizada

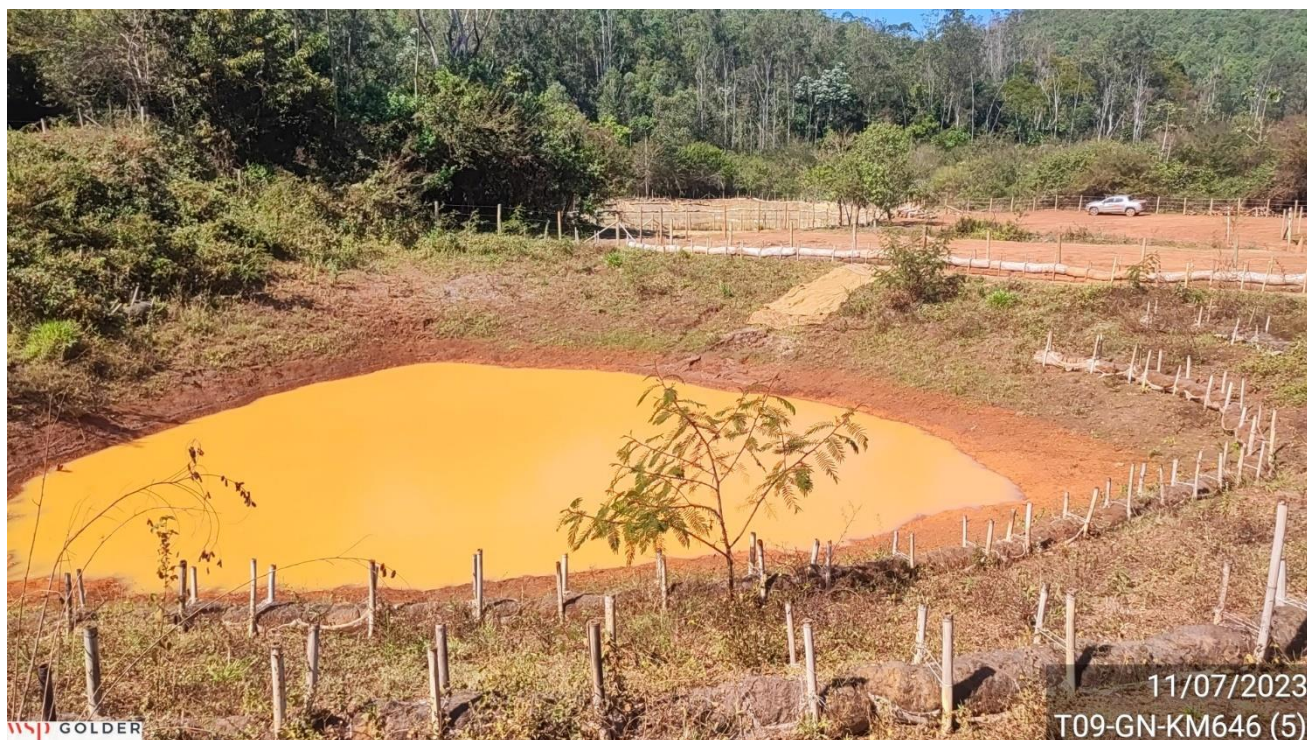
Figura 20 - Lagoa T09-GN-KM646 (5) finalizada

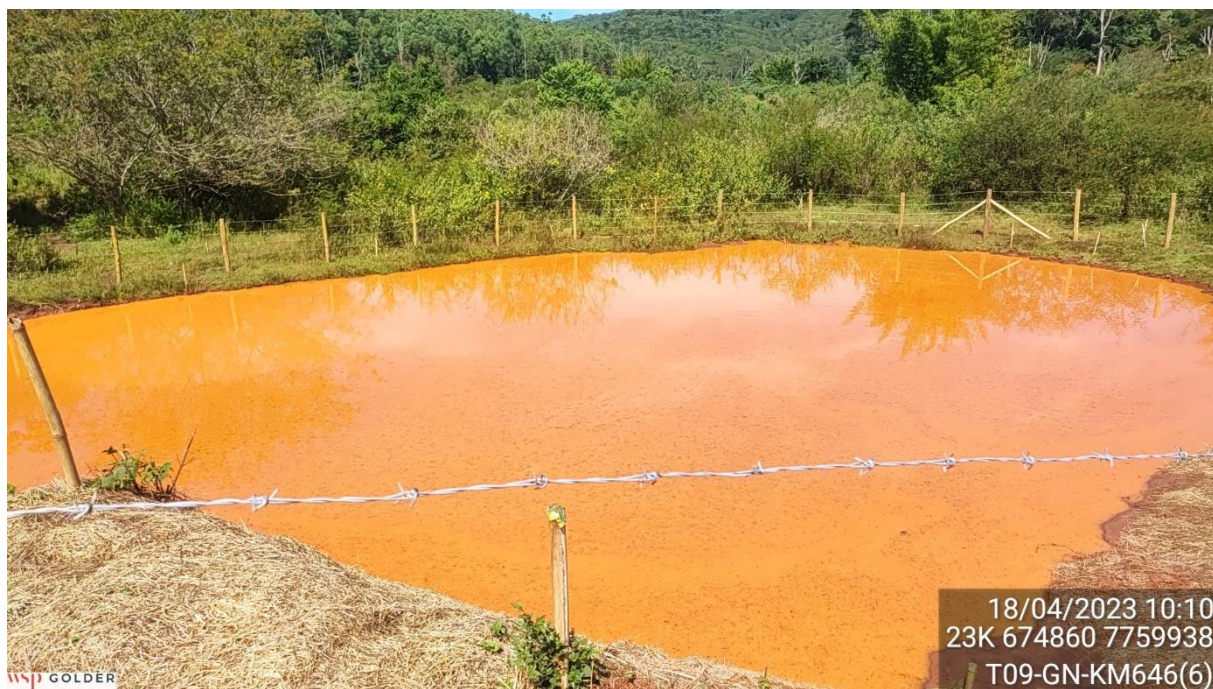
Figura 22 - Lagoa T09-GN-KM646 (6) finalizada

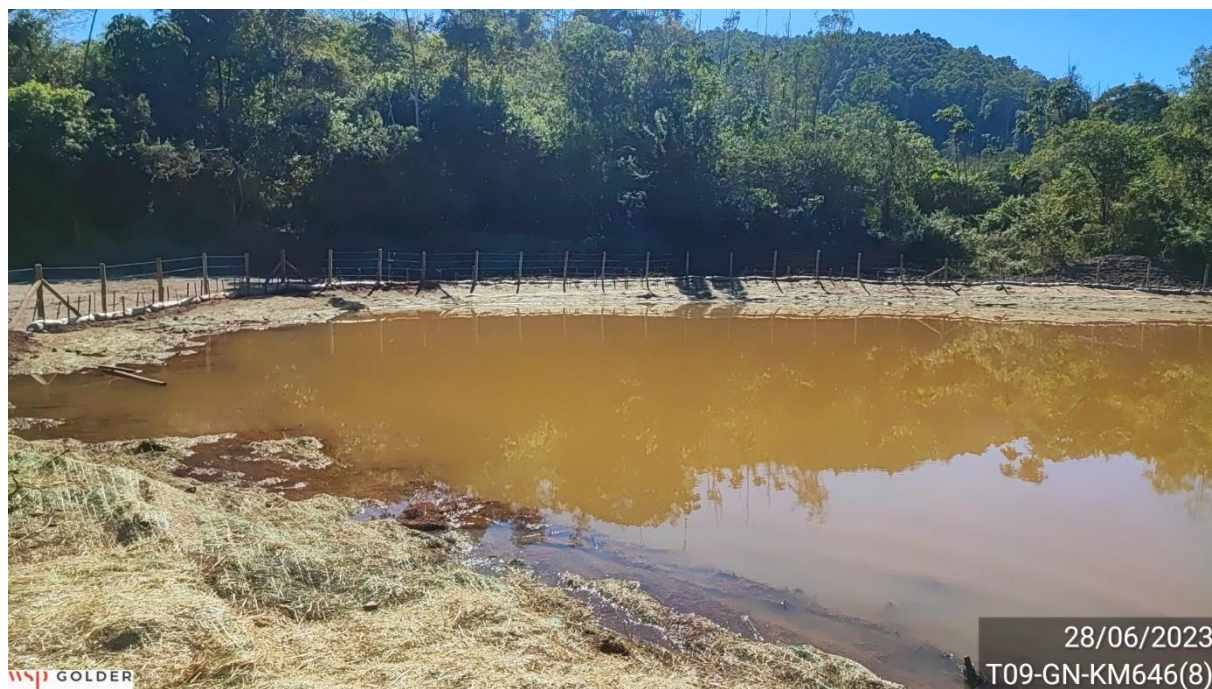
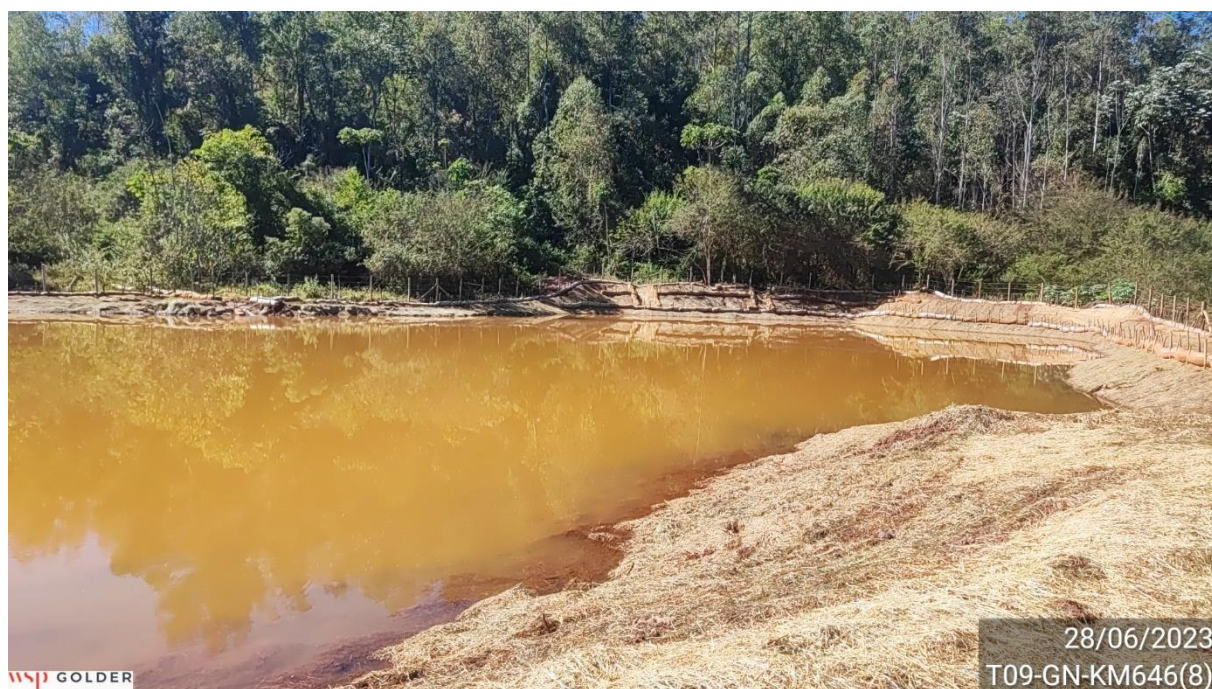
Figura 25 - Lagoa T09-GN-KM646 (8) finalizada

Figura 26 - Lagoa T09-GN-KM646 (8) finalizada

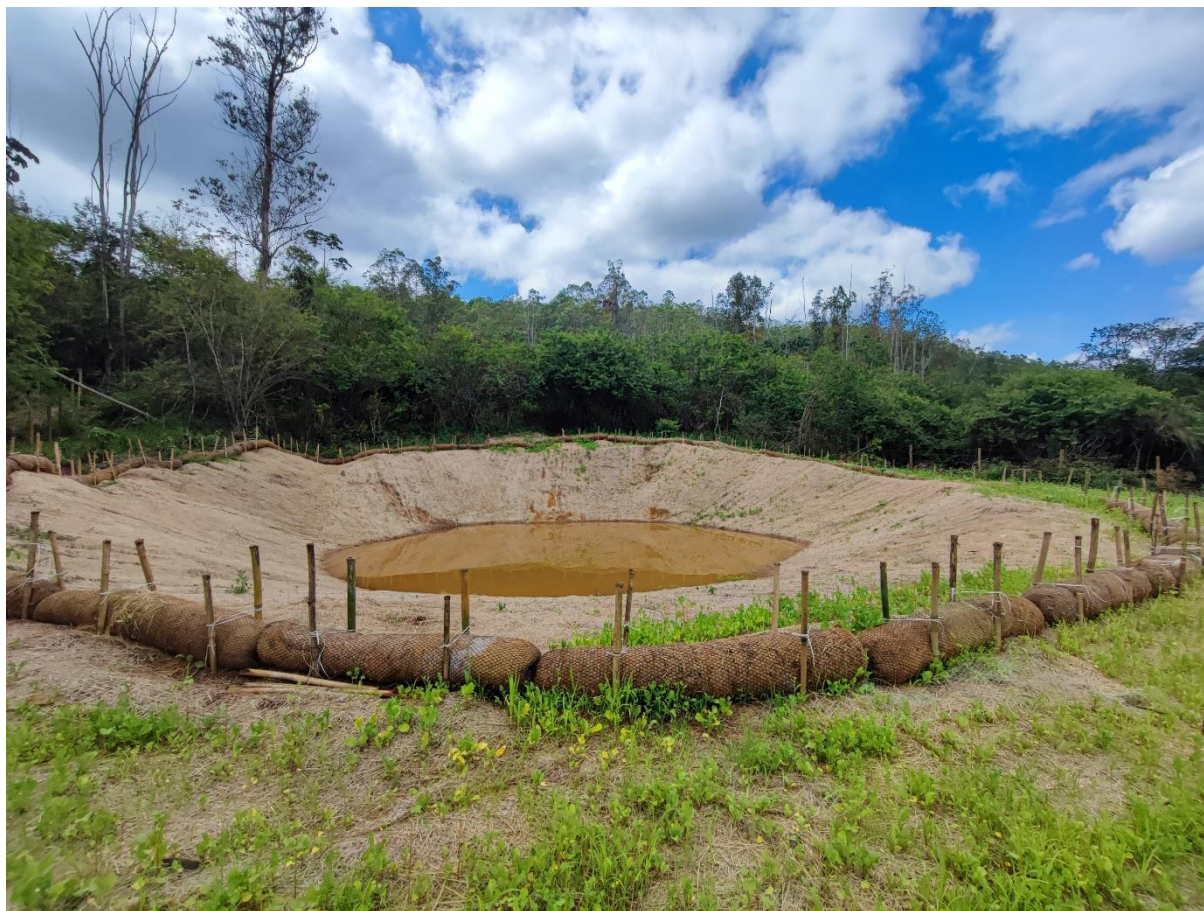
Figura 29 - Lagoa T09-GN-KM646 (10) finalizada

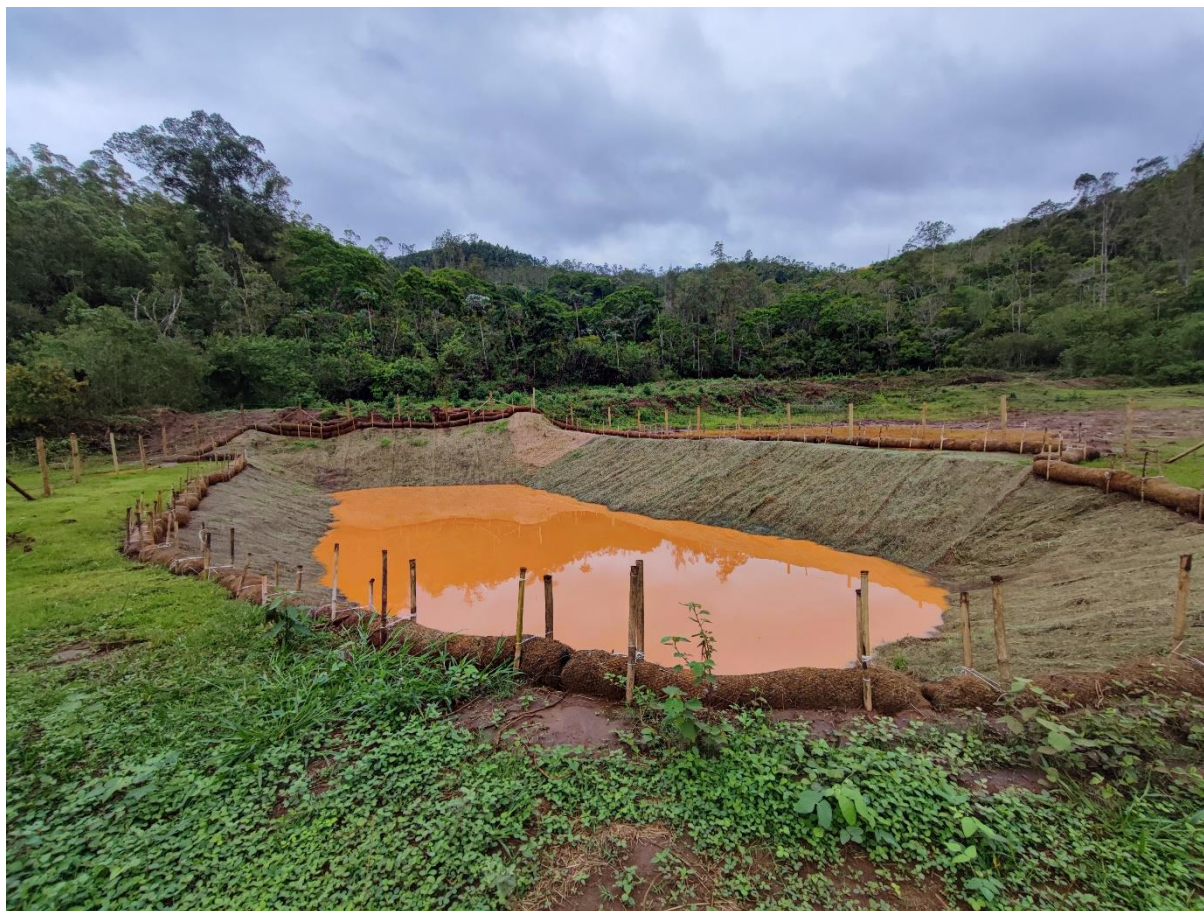
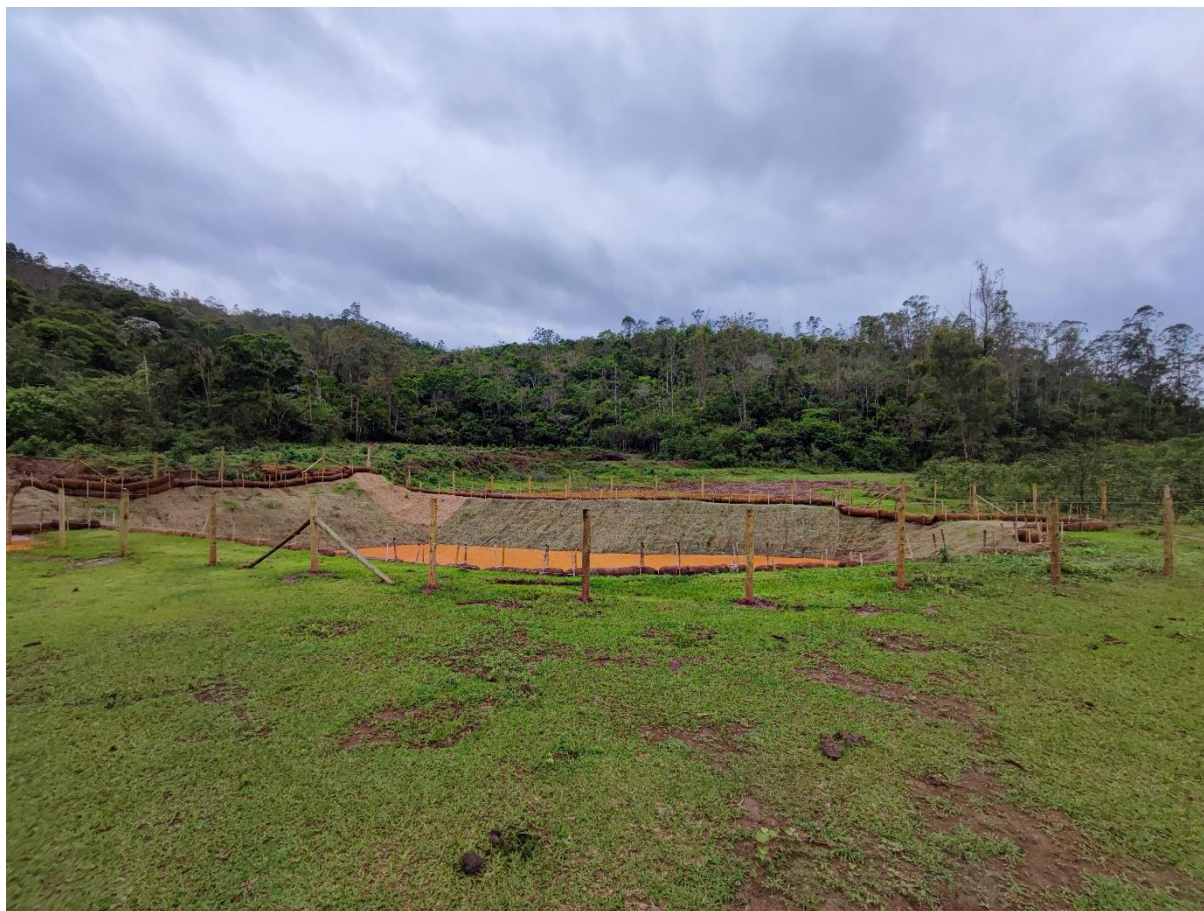
Figura 32 - Lagoa T09-GN-KM649 (6) finalizada

Figura 33 - Lagoa T09-GN-KM649 (6) finalizada

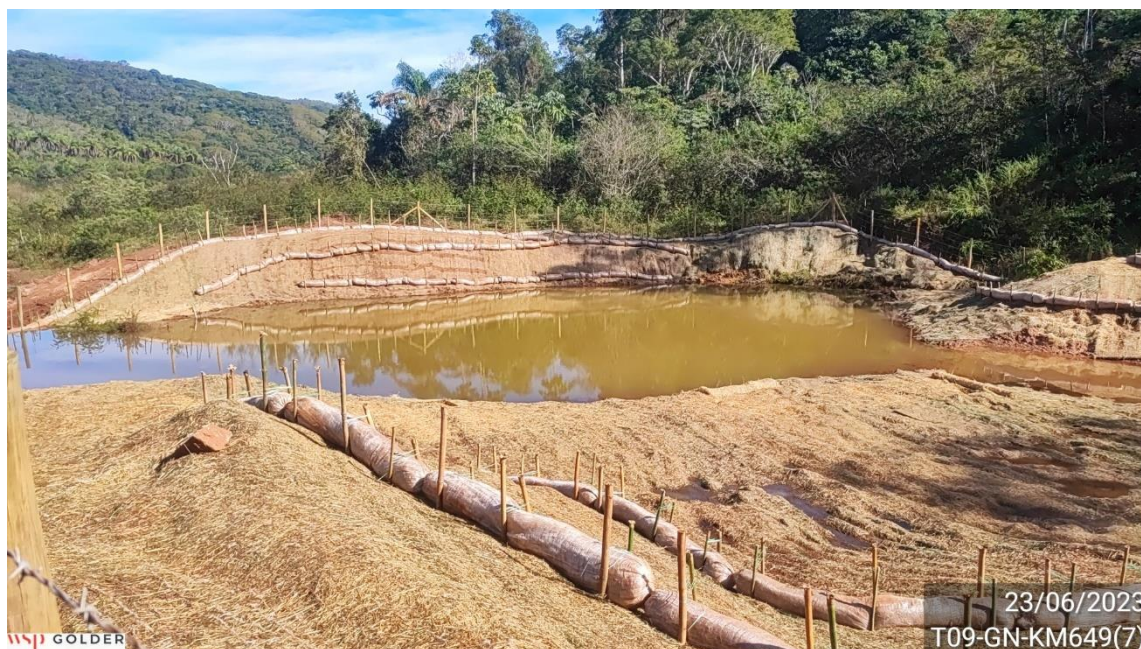
Figura 35 - Lagoa T09-GN-KM649 (7) finalizada

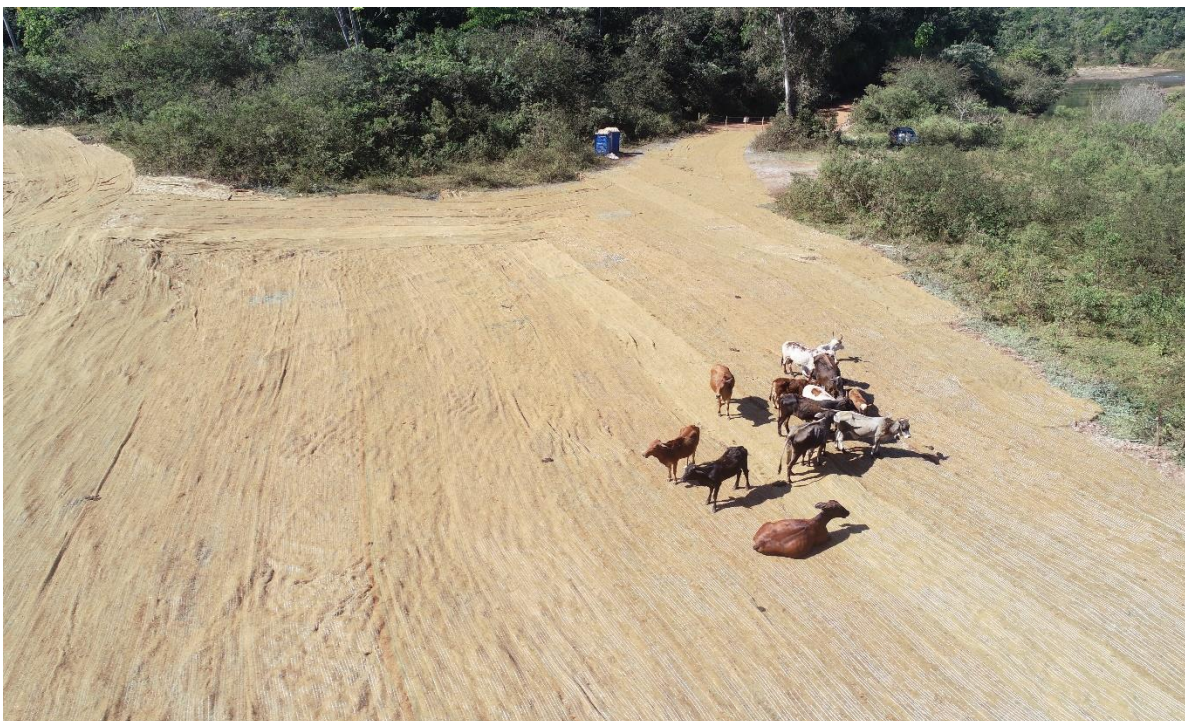
A presença de búfalos e outros animais de criação nas lagoas foi observada com frequência durante a execução do desassoreamento das lagoas e nas campanhas de monitoramento. Esta observação representa um grande desafio tanto para o monitoramento quanto para a recuperação das lagoas em si. Os búfalos em especial representam uma ameaça para a integridade das equipes que atuam na área, inclusive já ocorreram ataques a colaboradores terceiros na região das lagoas marginais, que resultaram em graves lesões. Por sua vez, o pisoteio impede o desenvolvimento da vegetação no entorno das lagoas em recuperação, e também das lagoas controle, o que tem efeito direto sobre a qualidade da água e erosão das margens da lagoa. Além disso, o pisoteio em áreas alagadas aumenta a turbidez da água e as fezes dos animais podem acelerar processos de eutrofização e contaminação das lagoas.

Figura 45 - Animais de criação dentro da área das Lagoas T09-GN-KM649 (6) e T09-GN-KM649 (7).

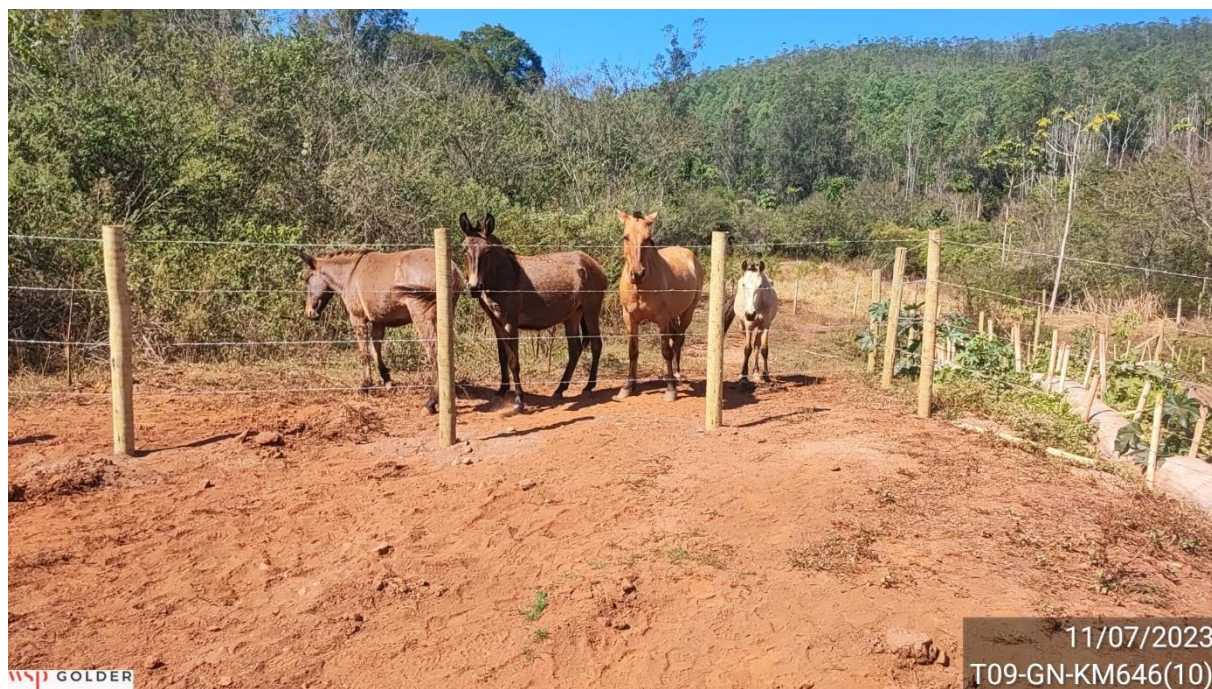
Figura 46 - Animais de criação na área da lagoa Lagoas T09-GN-KM646 (10).

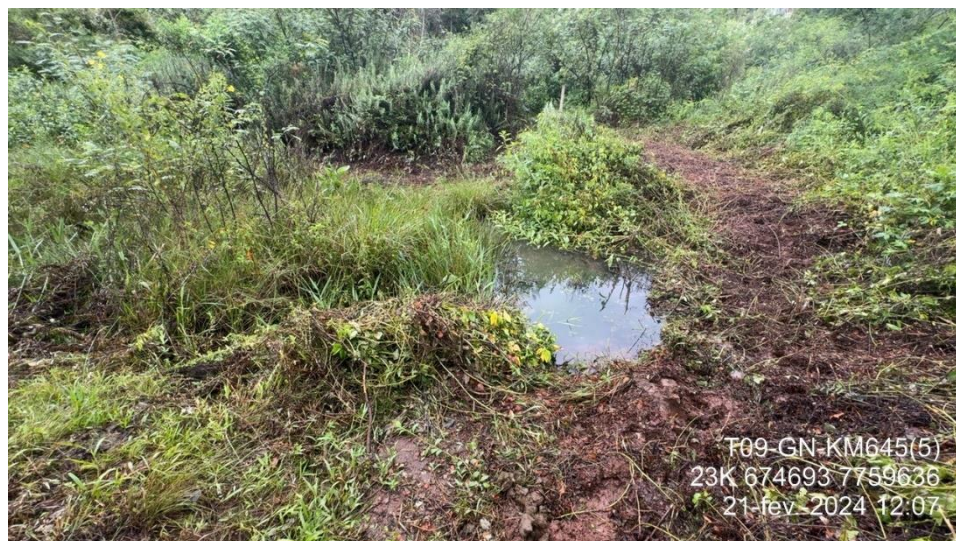
Figura 49 – Aspecto da lagoa T09-GN-KM656 (5) após pisoteio, possivelmente por búfalos.

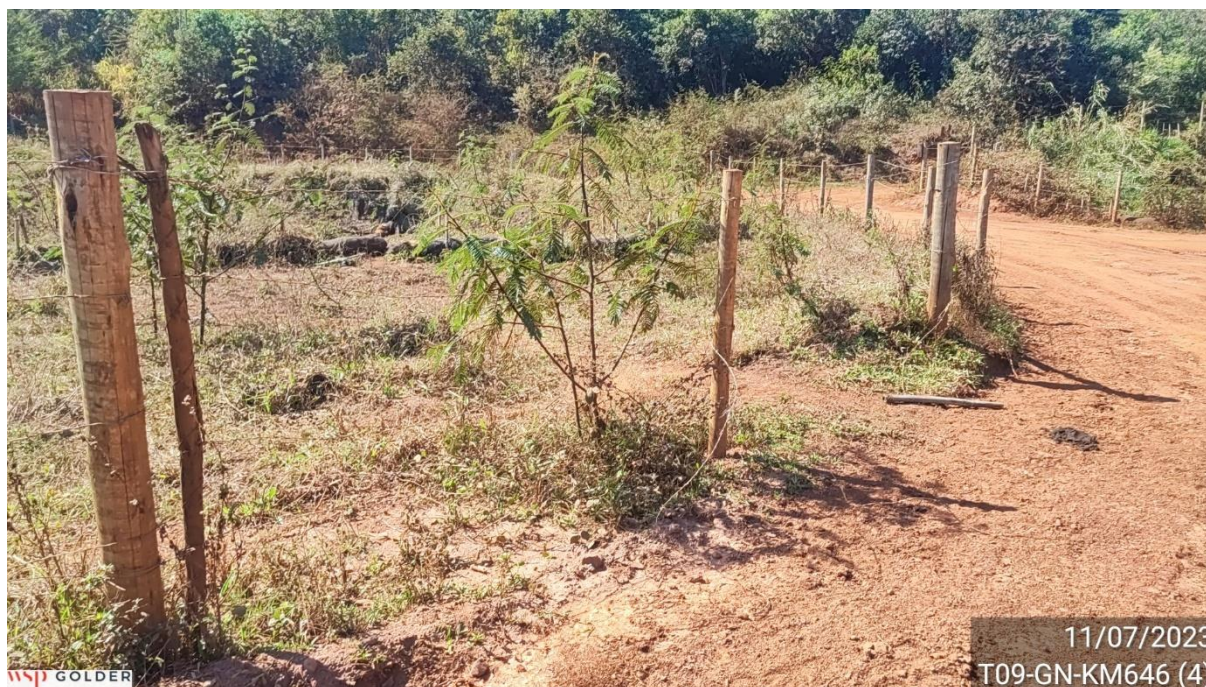
Figura 50 - Cerca danificada pelos animais na Lagoa T09-GN-KM646(4).

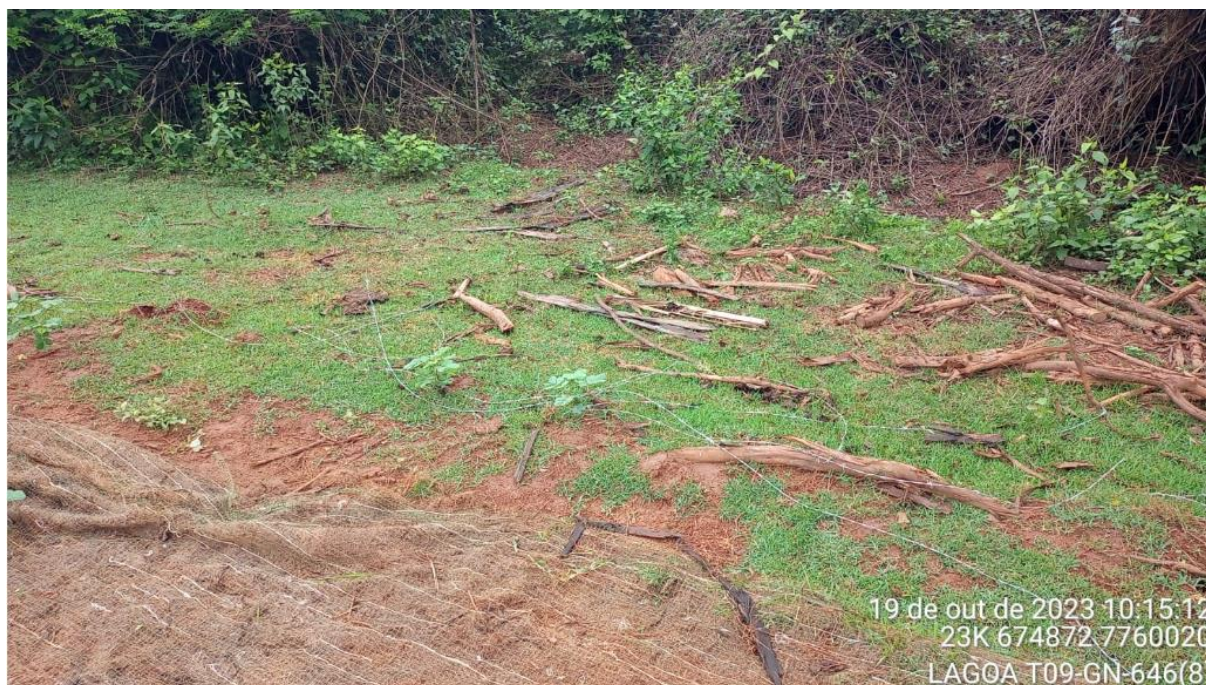
Nas figuras abaixo é possível observar as cercas das lagoas marginais danificadas e mourões furtados, bem como os boletins de ocorrência – B.O dos furtos de cercas nas lagoas e materiais na ADME.

Figura 51 - Cercas das lagoas marginais com os fios de arame cortados e mourões furtados.

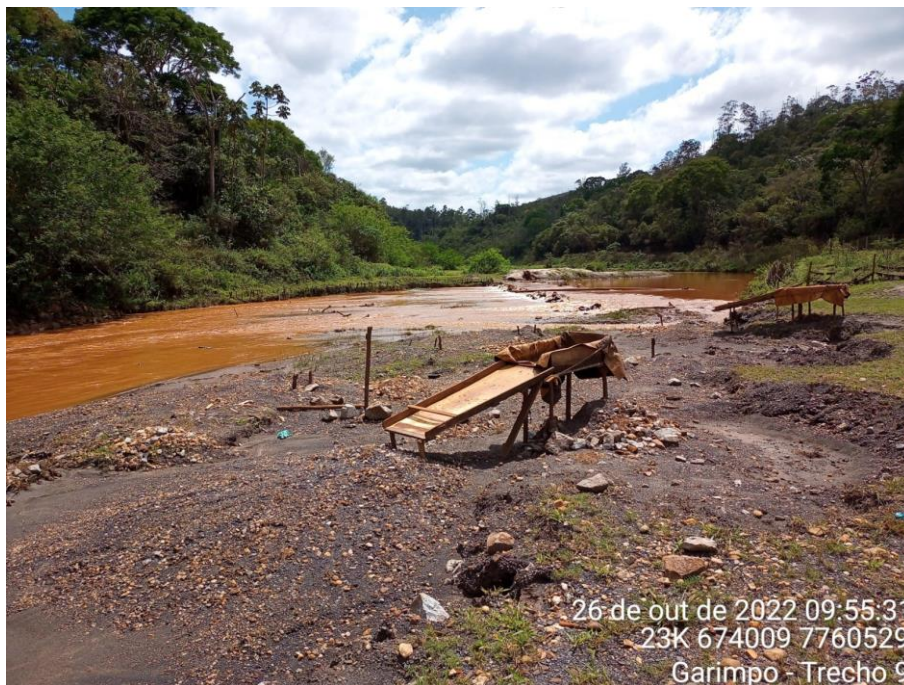
Figura 60 - Atividade de garimpo nas proximidades das lagoas marginais desassoreadas.
