**RELATÓRIO DAS MEDIDAS DE CONTROLE DE EROSÃO E MANUTENÇÃO DA
BIOENGENHARIA IMPLEMENTADAS NOS TRECHO 1 A 11 DO PLANO DE MANEJO
DE REJEITOS**

Agosto/2024

PROGRAMA DE MANEJO DE REJEITOS – PG23

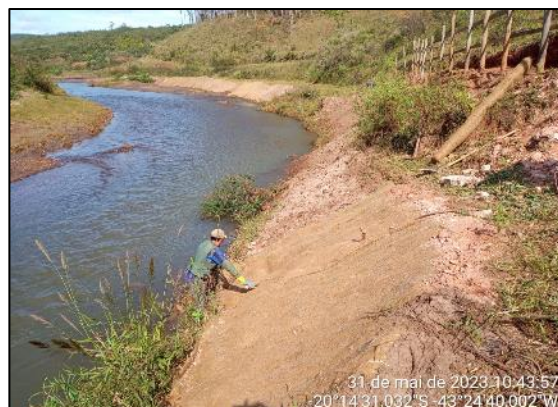
Instalação de biomanta bidimensional.

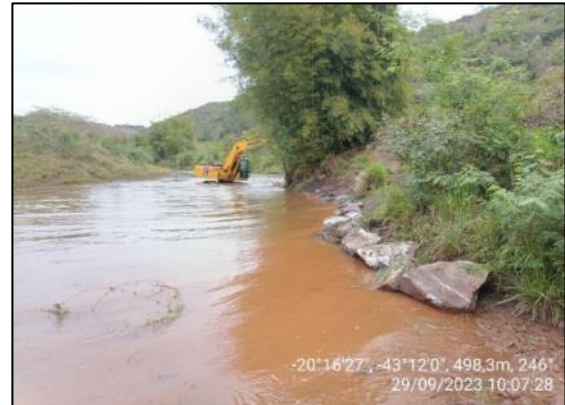
Enrocamento em execução.

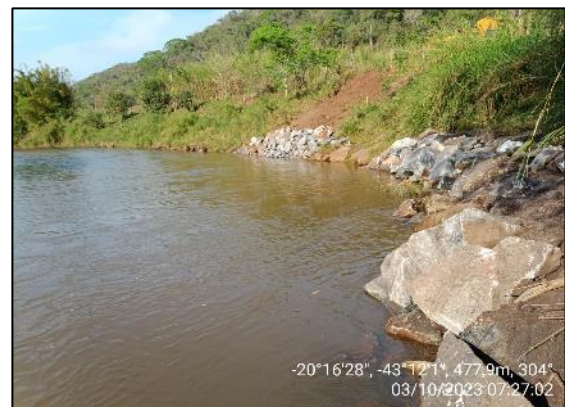
Enrocamento concluído.

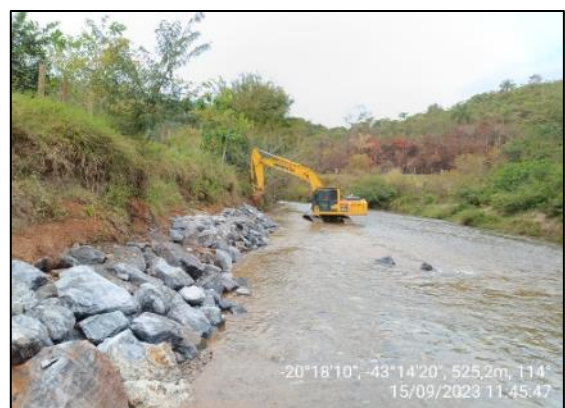
Enrocamento em execução.

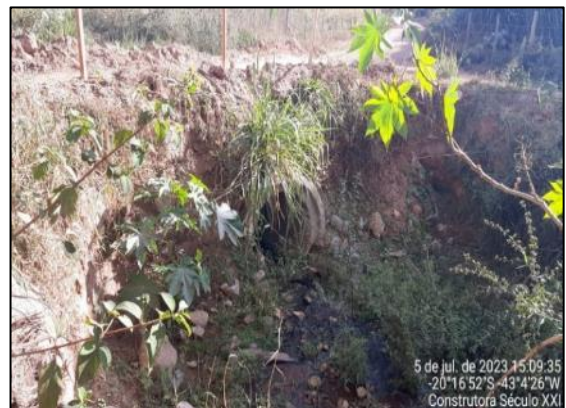
Local de intervenção.

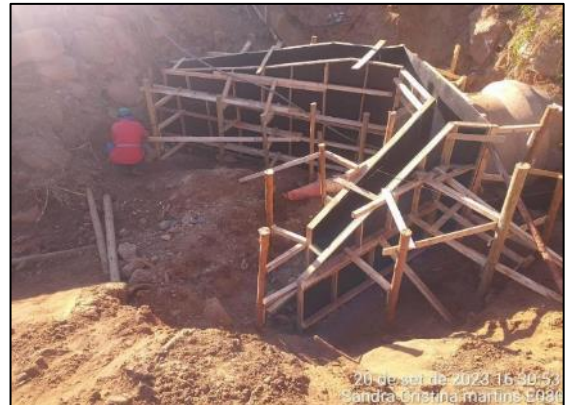
Concretagem da ala.

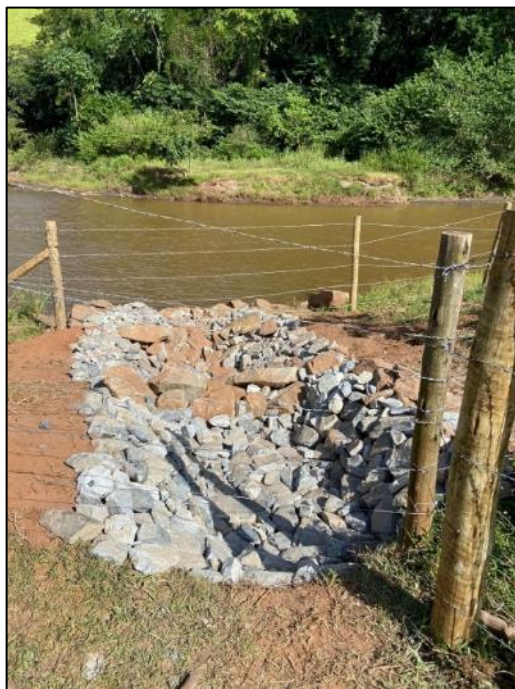
Implantação de descida d'água com pedra de mão e reconformação e manutenção de taludes com enrocamento e biomantas.

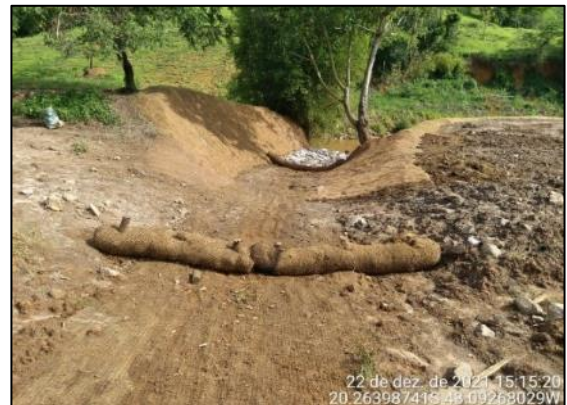
Manutenção das drenagens da planície no tributário.

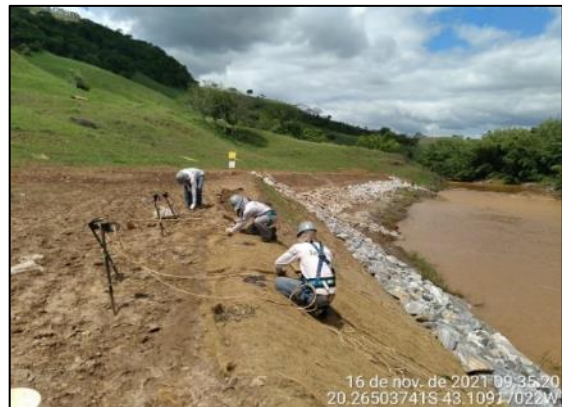
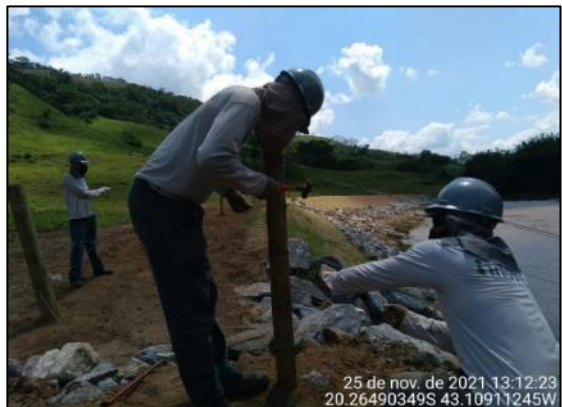
Retaludamento, enrocamento, instalação de cerca, adubação, semeio e cobertura com biomanta.

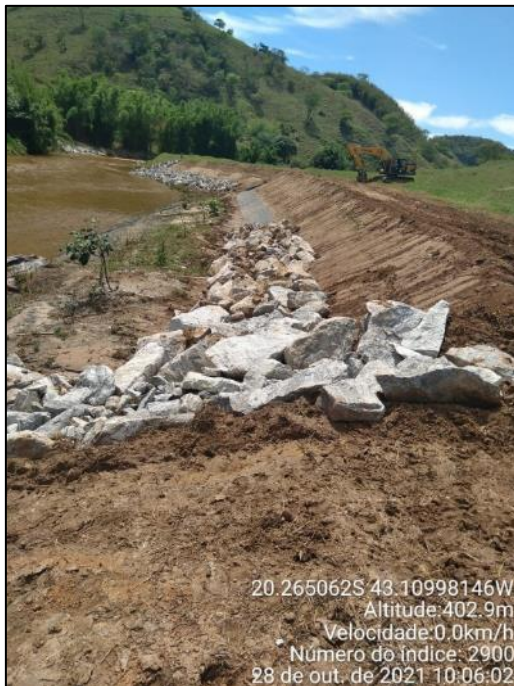
Retaludamento e enrocamento.

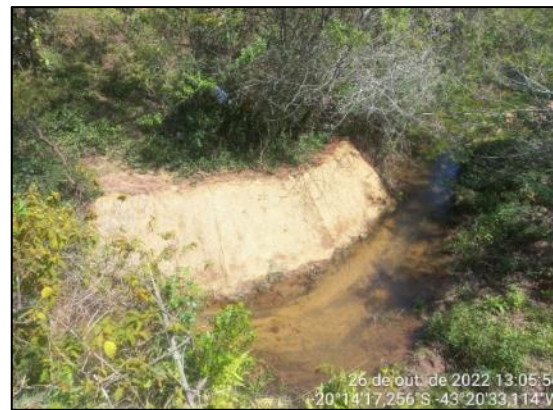
Retaludamento, adubação, semeio e cobertura com biomanta

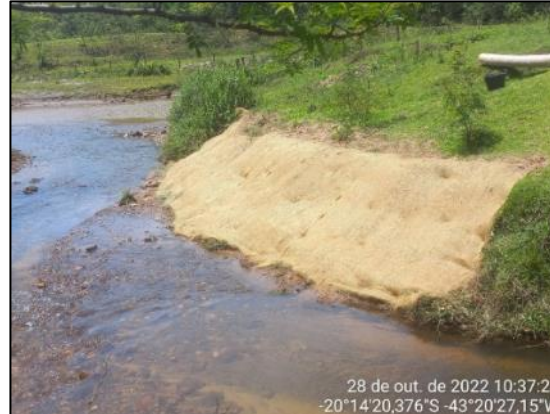
Retaludamento, adubação, semeio e cobertura com biomanta

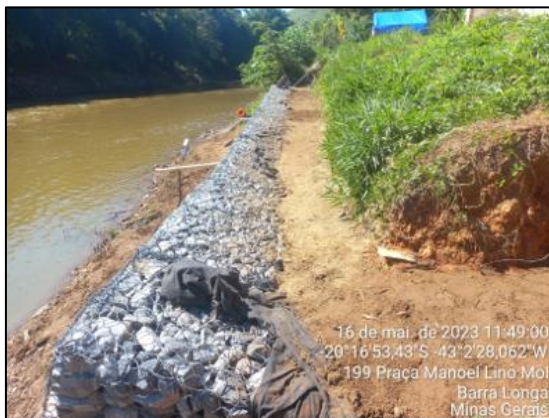
Implantação de muro de gabião

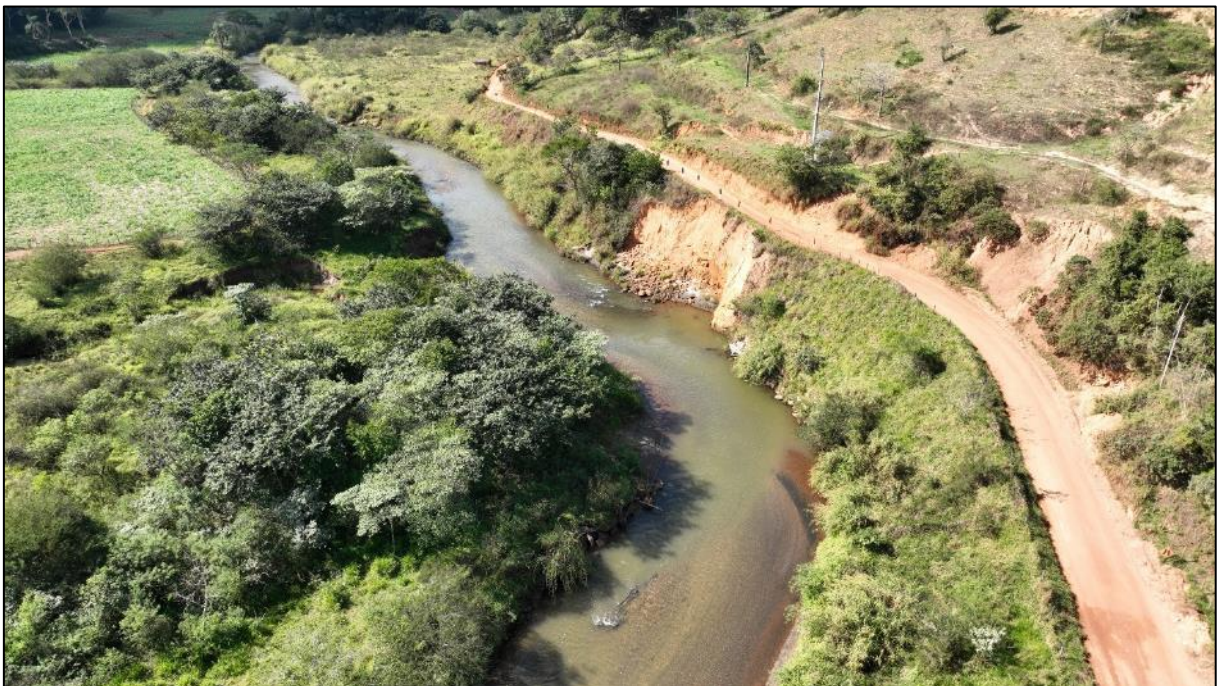
A erosão da margem direita estava instalada abaixo de uma estrada municipal e a sua recuperação foi concluída em abril de 2024. A erosão da margem esquerda teve seu projeto elaborado, porém, quando a contratada iria iniciar o serviço de topografia para posterior execução das ações de recuperação, o proprietário declinou e não autorizou a execução das intervenções. Após tentativas de liberação da área e recusas verbais do proprietário, foi realizada a tentativa de assinatura de um termo de recusa para formalização, contudo, o proprietário também recusou assinar o termo. A seguir são apresentadas imagens da erosão da margem direita e execução da sua recuperação.

Erosão instalada na margem direita do rio Gualaxo do Norte, propriedade E031.

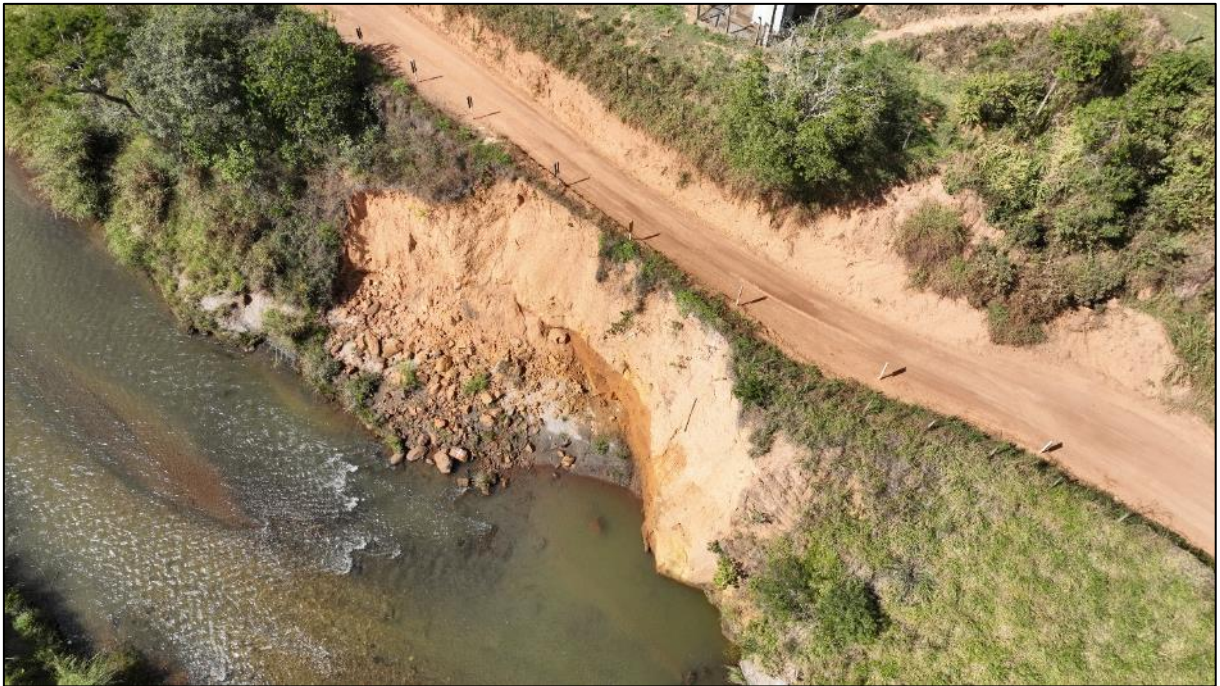
Erosão instalada na margem direita do rio Gualaxo do Norte, na propriedade E031.

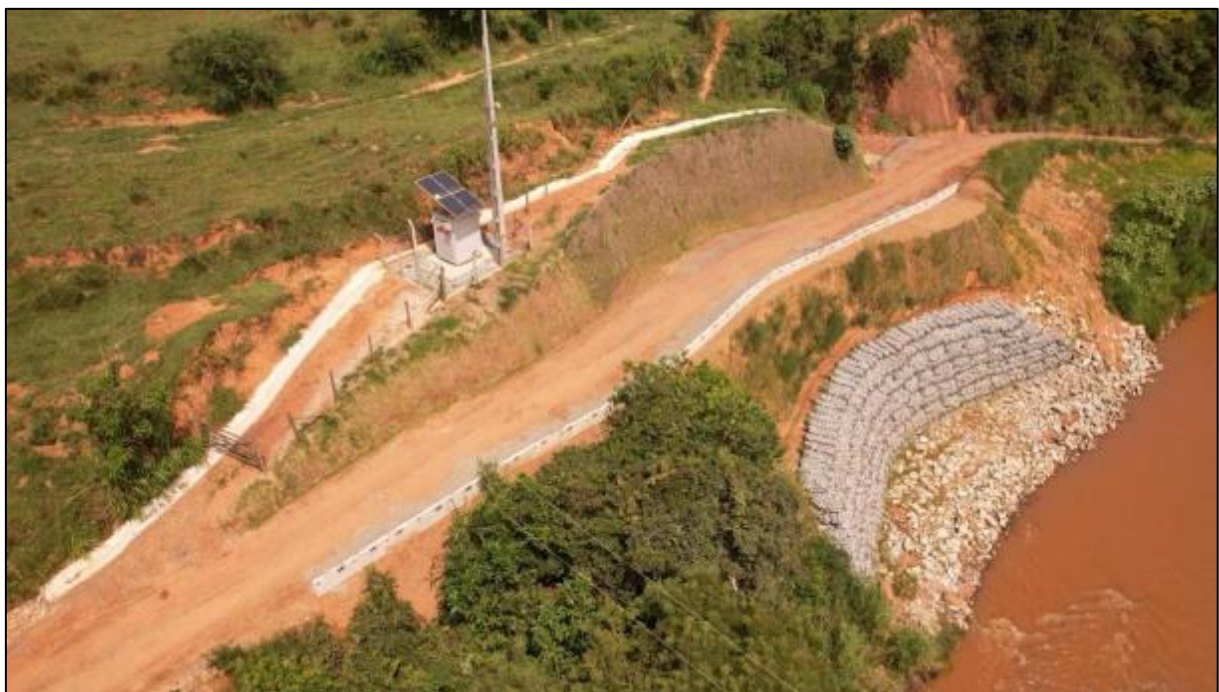
Vista aérea da obra concluída.

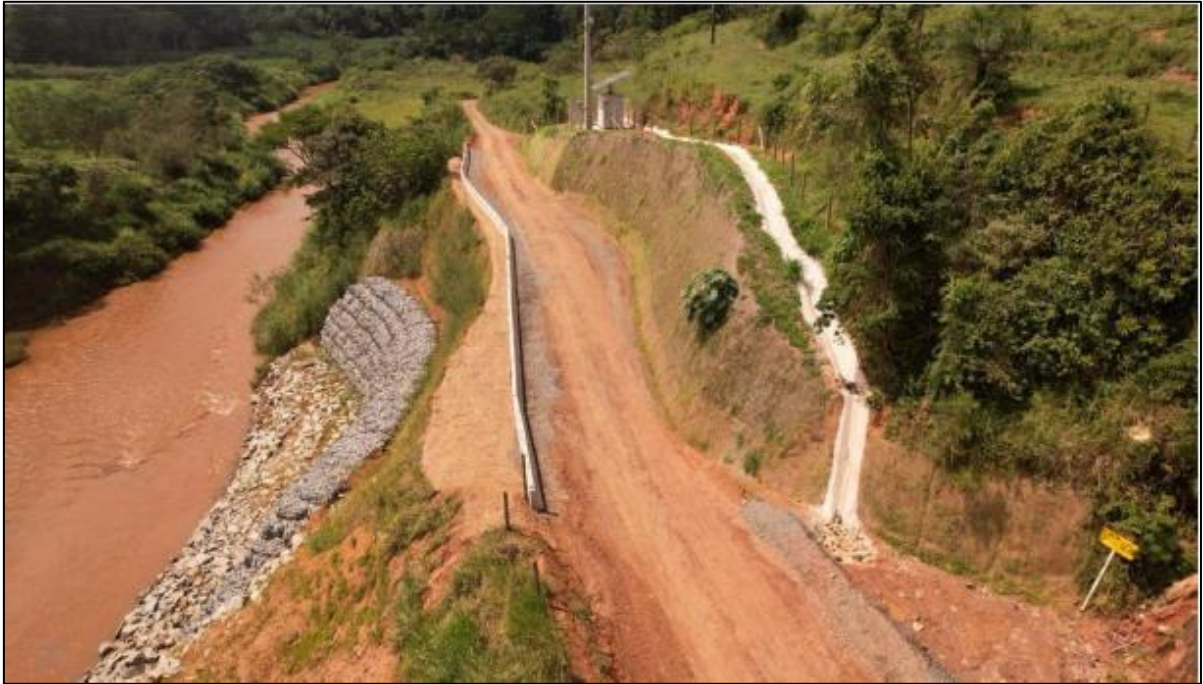
Vista aérea da obra concluída
