**RELATÓRIO DA SITUAÇÃO ATUAL DAS AÇÕES DE
CONTROLE DE EROSÃO E BIOENGENHARIA**

Novembro/2019

**RELATÓRIO DA SITUAÇÃO ATUAL DAS AÇÕES DE
CONTROLE DE EROÇÃO E BIOENGENHARIA
PROGRAMA DE RECUPERAÇÃO DA ÁREA AMBIENTAL 1**

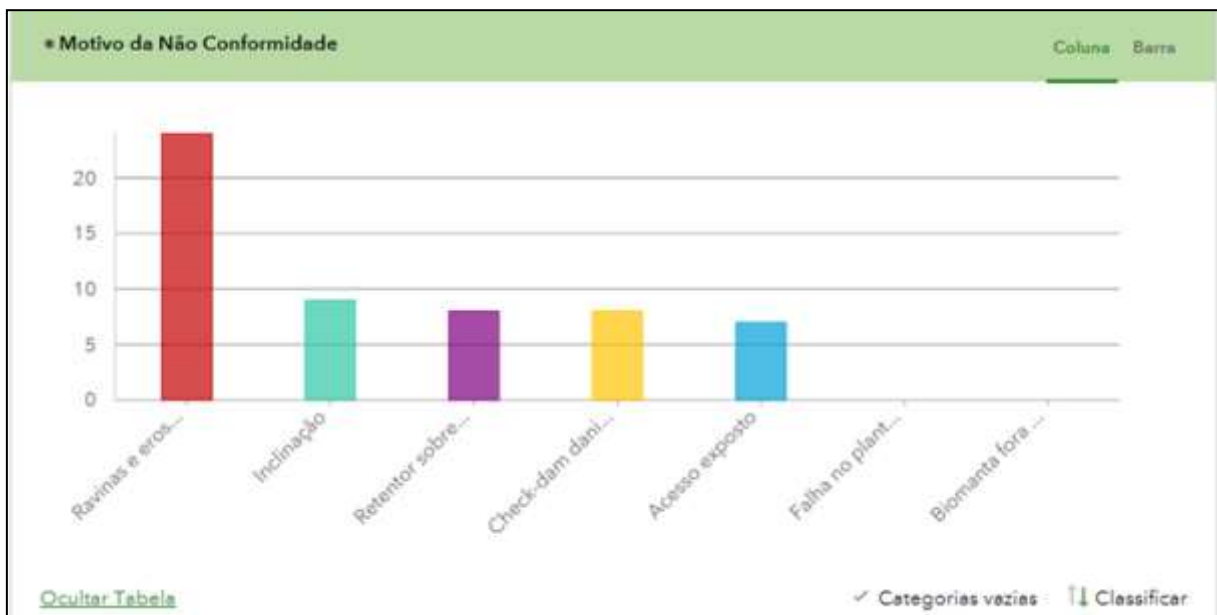
Figura 9 – Visão geral dos principais motivos de retrabalhos em drenagens.

Além disso, por exemplo, o sistema facilita a visão geral dos principais motivos de retrabalhos nos sistemas de drenagens.

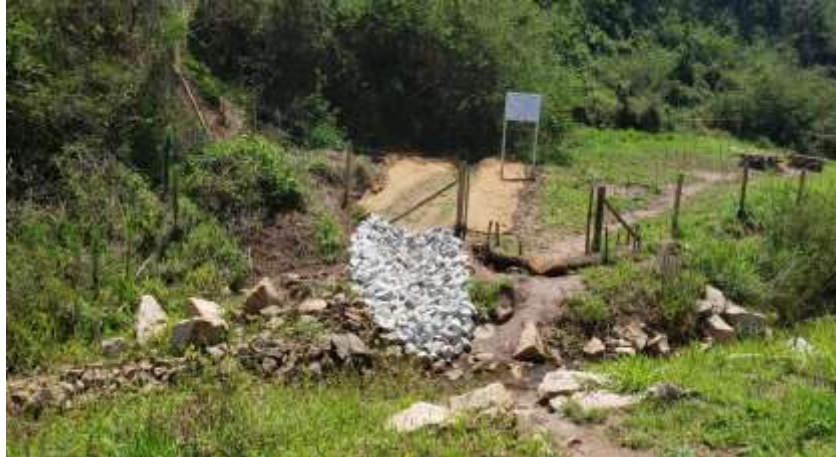
Execução de drenagens e saídas de água do tributário TG06.

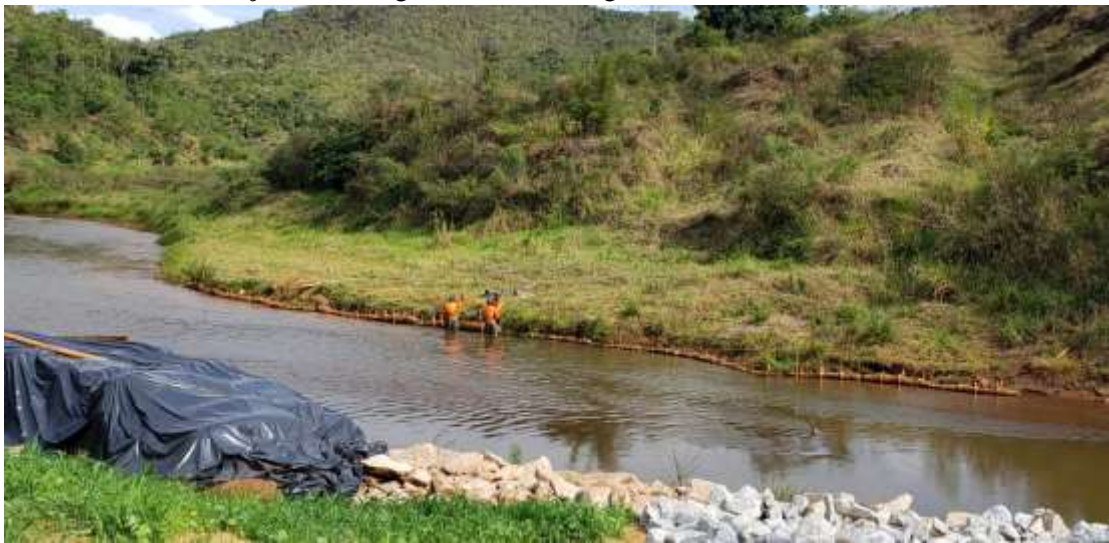
Execução de retentores nas margens do rio Gualaxo no Trecho 6

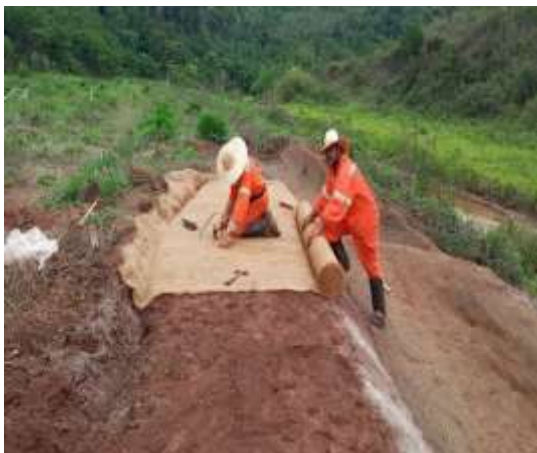
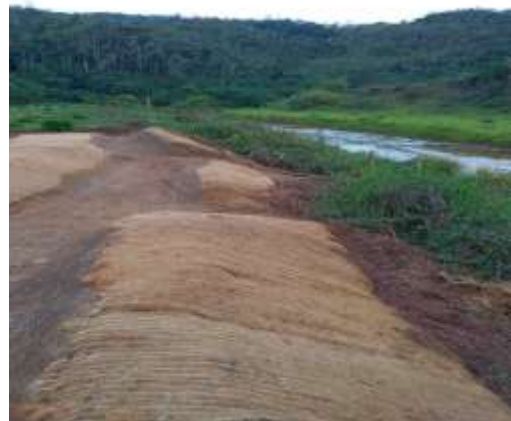
Execução de sistema de drenagem de planície - Trecho 7

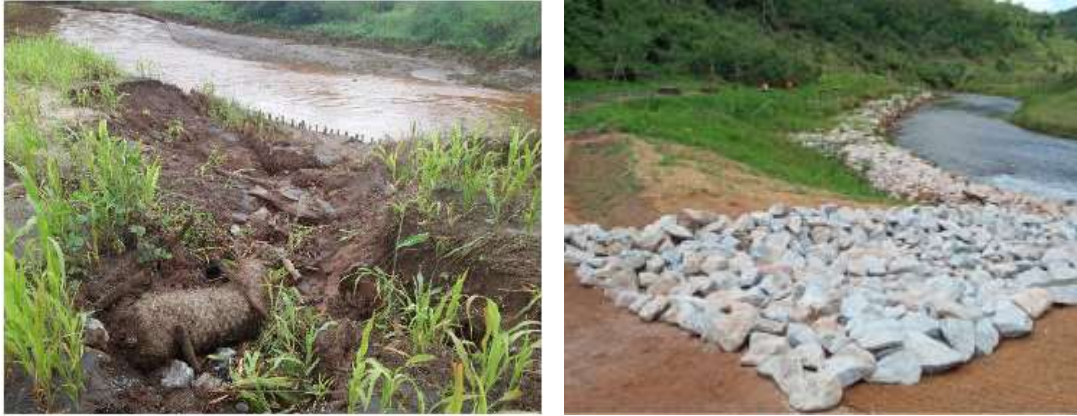
Execução de saída de drenagem – Trecho 6 (antes e depois)

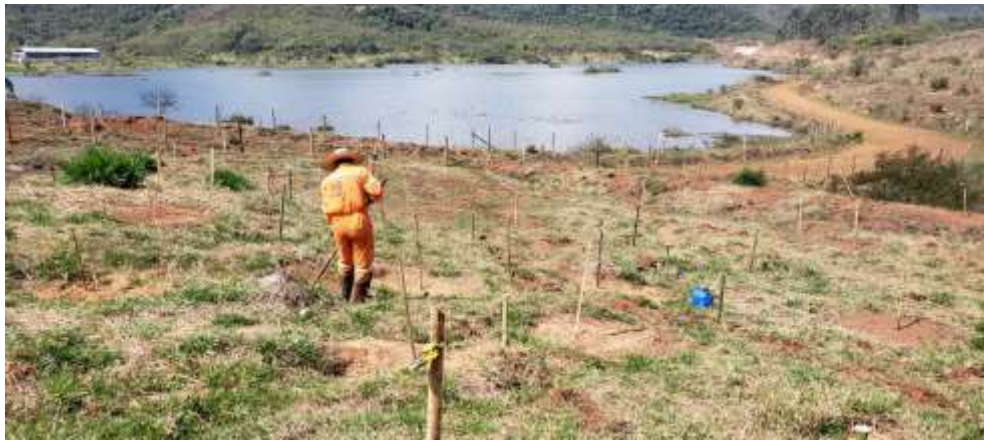
Atividades de adubação verde sendo executadas.
