Relatório Fotográfico

Nº Interno :	RECAC-0029	Local:	Barra Longa	Programa	PG010	km	0,35
Nome pessoa que abriu SGS: Prefeitura Municipal de Barra Longa							
Fiscalização:	Hermes Reis			Empresa	CHD		
Descrição do SGS:	Manutenção em pontos críticos na Rua 1º de janeiro

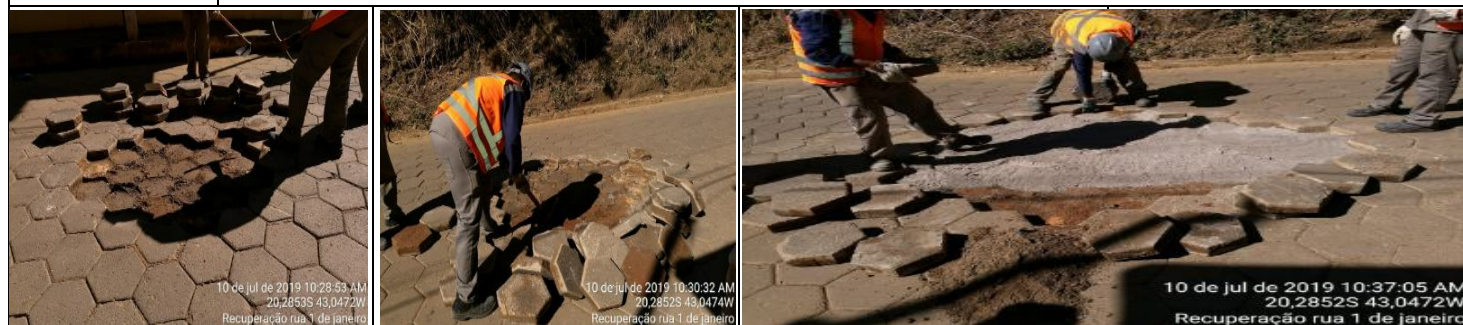
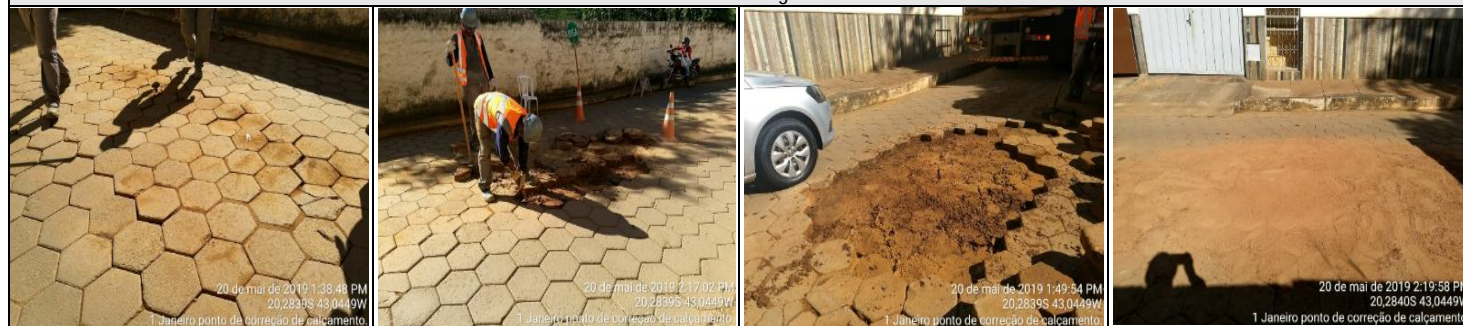
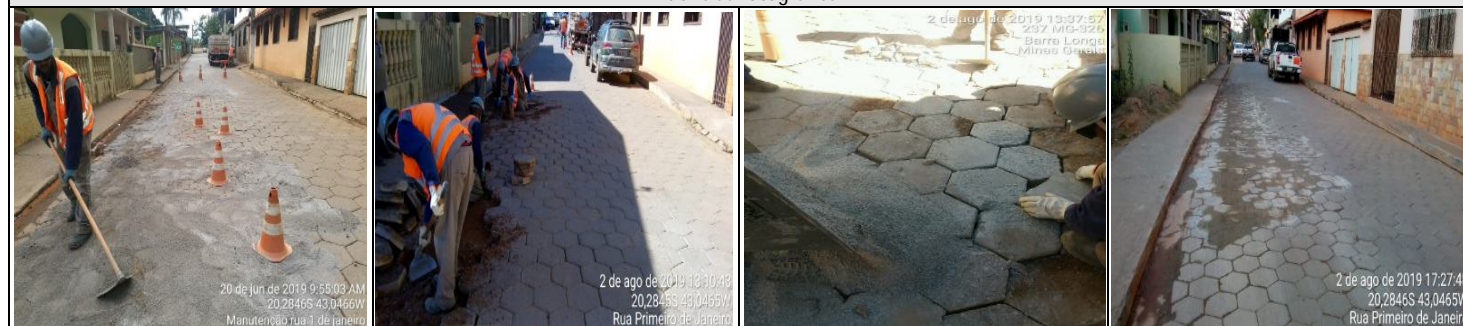
Descrição do serviço:	Esquemático do Local
Manutenções em pontos críticos no pavimento sextavado.
