**CGT Eletrosul - Companhia de Geração e Transmissão de
Energia Elétrica do Sul do Brasil**

BARRAGEM II DO ARROIO CANDIOTA

SERVIÇOS DE REVISÃO PERIÓDICA DE SEGURANÇA DE BARRAGEM NA BARRAGEM II DO ARROIO CANDIOTA

**Relatório Final de Revisão Periódica de Segurança da
Barragem**

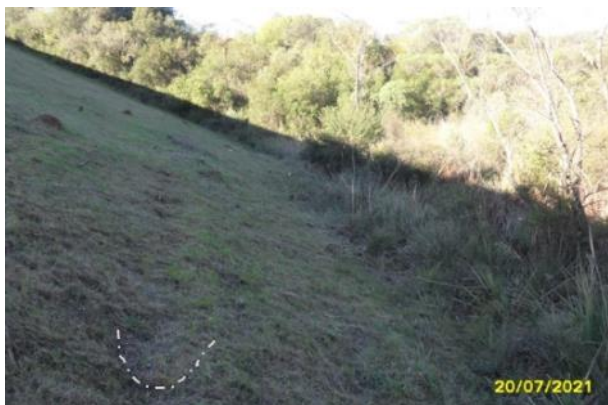
No talude de jusante foram observados afundamentos e buracos (Foto 17), árvores e arbustos (Foto 18), canaletas quebradas e/ou obstruídas (Foto 19) e formigueiros (Foto 20). Nesse sentido, recomenda-se a remoção de árvores e arbustos da região entre o maciço em terra e o bloco do vertedouro, a substituição das canaletas quebradas e a inspeção periódica da barragem com identificação e remoção de formigueiros. Salienta-se que as canaletas, se bem mantidas, têm a função de identificação de movimentação do barramento ao serem observados danos nas mesmas. Além disso, comenta-se que árvores, arbustos, formigueiros e tocas de animais devem ser eliminados, reduzindo-se, com isso, o desenvolvimento de caminhos preferenciais de água dentro do maciço, a partir dos quais podem iniciar processos de *piping*.

Foto 17: Talude de jusante – Presença de afundamento no talude indicado com linha pontilhada.

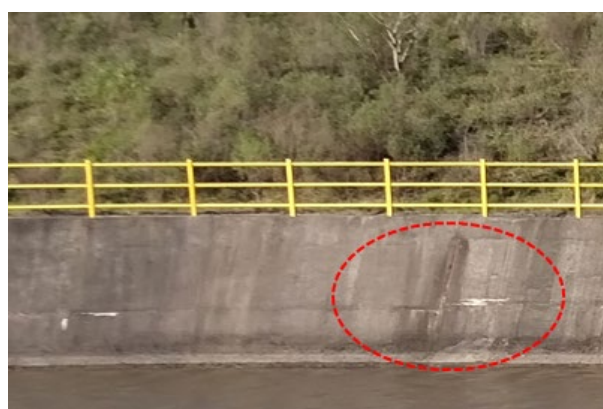
Foto 32: Canal de aproximação – Anomalia observada em uma junta do revestimento do canal.

Foto 33: Canal de aproximação – Junta com infiltração e sinais de carbonatação.

Também foi observado deslocamento de junta na região de montante do canal. Na margem esquerda do canal, foi observada uma junta com indício de infiltração. Na mesma região, existem sinais que podem indicar lixiviação do concreto. Recomenda-se monitorar visualmente para avaliar se há evolução no quadro.

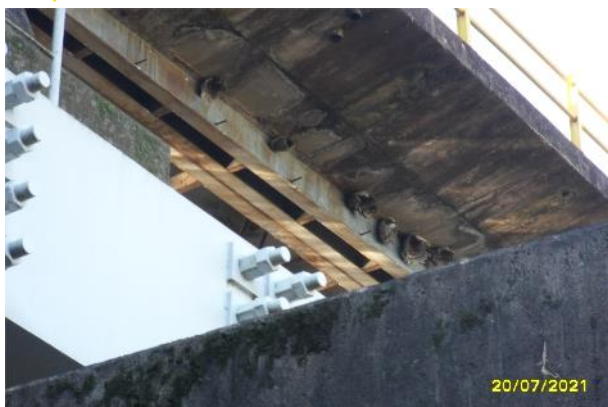
Foto 38: Bloco do vertedouro – Armadura exposta face inferior do tabuleiro, maior dano identificado..

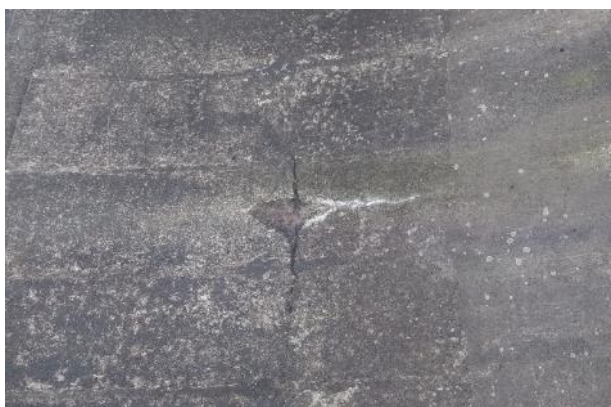
As fissuras encontradas nas estruturas (Foto 42 e Foto 43), provavelmente são oriundas da retração plástica e de secagem do concreto. Estas manifestações não indicam risco à estabilidade da estrutura, mas podem afetar sua durabilidade, pois tendem ao agravamento ao longo dos anos. Portanto, sempre que a abertura for superior a 0,4 mm é recomendável que as fissuras sejam tratadas, para evitar a passagem de agentes contaminantes que possam despassivar as armaduras e desencadear um processo degenerativo de corrosão.

Foto 42: Soleira do vertedouro – Fissura na laje de fundo do vertedouro.

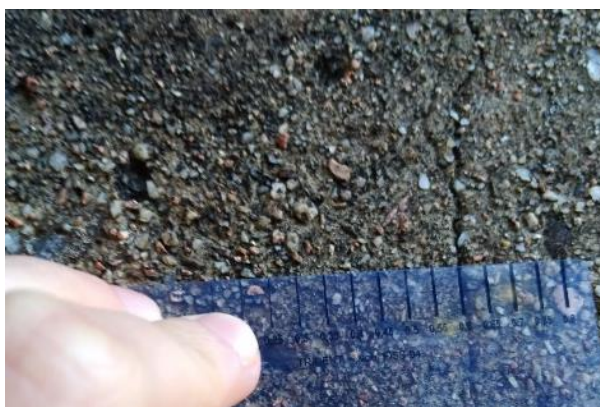
Foto 43: Bloco do vertedouro – Fissura com abertura de 0,6mm.

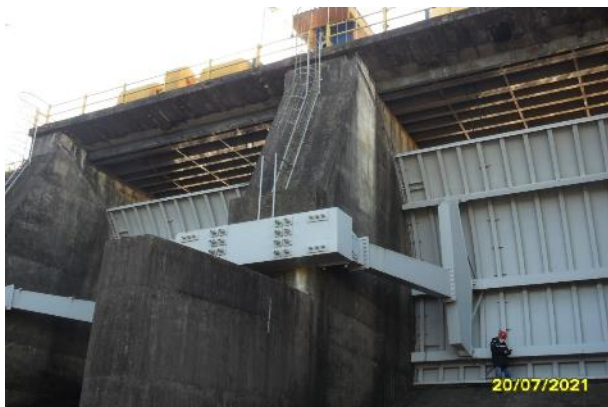
Observou-se, também, um problema que não está relacionado diretamente à segurança da barragem, mas, sim, à segurança dos operadores. Os últimos três degraus das escadas de acesso ao topo dos munhões não contam com proteção lateral (Foto 46 e Foto 47). Estes são, justamente, os degraus mais perigosos, pois é onde há uma mudança de patamar na descida ou subida. Dessa forma, recomenda-se que seja desenvolvido um estudo junto ao setor de segurança do trabalho da CGT Eletrosul para implementar dispositivos de segurança permanentemente, em concordância com as normas de segurança do trabalho.

Foto 46: Ausência de proteção nos últimos degraus das escadas de acessos aos munhões metálicos.

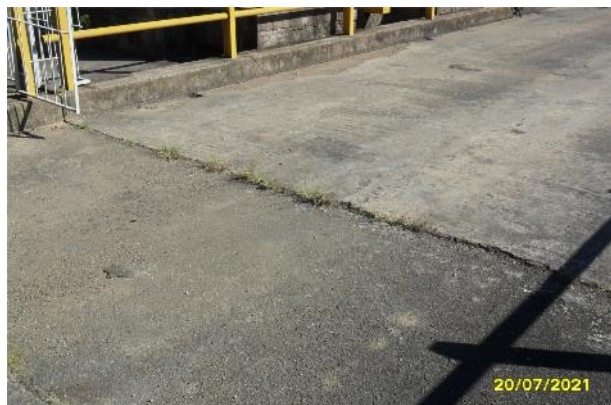
A falta de estanqueidade das juntas do tabuleiro (Foto 50) tem por consequência a formação de vegetações (Foto 51) e infiltrações de água da chuva, bem como a penetração de elementos que impedem a livre movimentação estruturais, gerando avarias nos lábios da junta. Como medida preventiva, recomenda-se realizar a limpeza das juntas com jato de água sob pressão, realizar o reparo no concreto (conforme necessidade) e aplicar um selador de junta, seguindo as especificações do fabricante.

Foto 50: Bloco do vertedouro – Junta sem selamento na crista do vertedouro.

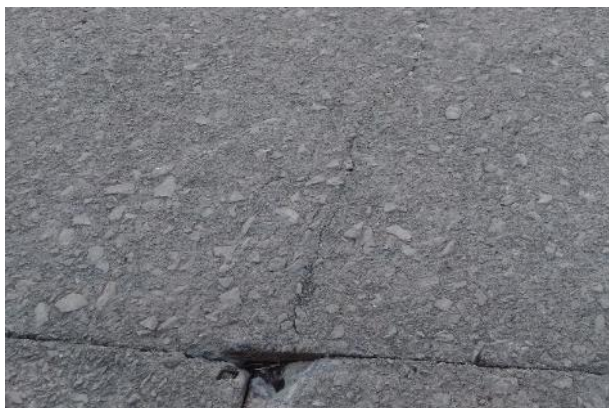
sinais de lixiviação, armaduras expostas, fissuras e deslocamento do concreto (Foto 54 a Foto 57). Como medida corretiva, recomenda-se para as avarias no concreto, aquelas que comprometem o recobrimento das armaduras, a reconstituição da seção. Para as demais anomalias, deve-se monitorar a evolução.

Foto 54: Canal rápido – Fissura na laje

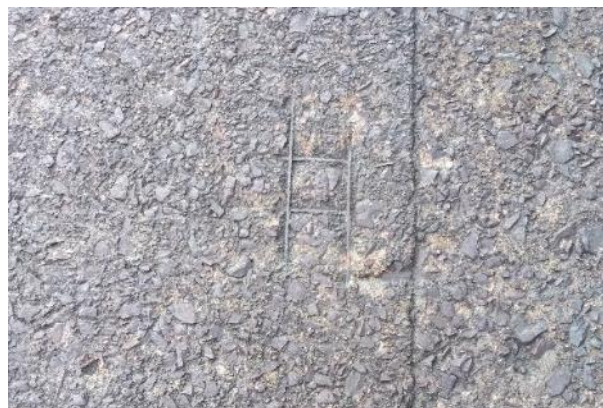
Foto 55: Canal rápido – Armadura exposta na laje

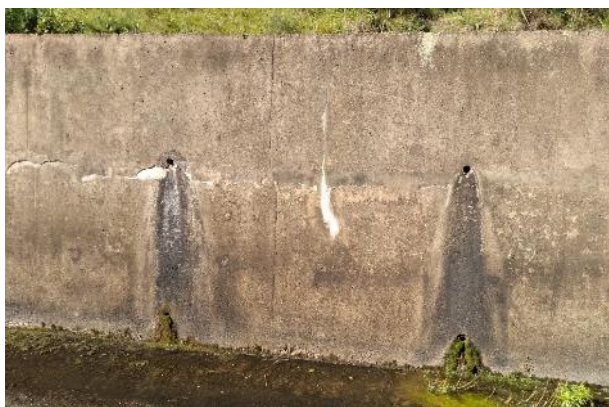
Ao caminhar pelo canal rápido, foram observadas anomalias nos muros laterais, tais como sinais de carbonatação, lixiviação, armaduras expostas, fissuras, deslocamento do concreto e juntas com presença de vegetações, apresentadas abaixo (Foto 62 a Foto 65)

Foto 62: Muros laterais – Sinais de lixiviação do concreto.

Como medida corretiva, recomenda-se o tratamento das armaduras expostas com reconstituição das seções de concreto. No caso dos elementos metálicos de amarração de formas que estão remanescentes no tardo dos muros, recomenda-se o corte e o acabamento com material hidrofugante. Para os desgastes superficiais e lixiviações, recomenda-se apenas o monitoramento da evolução.

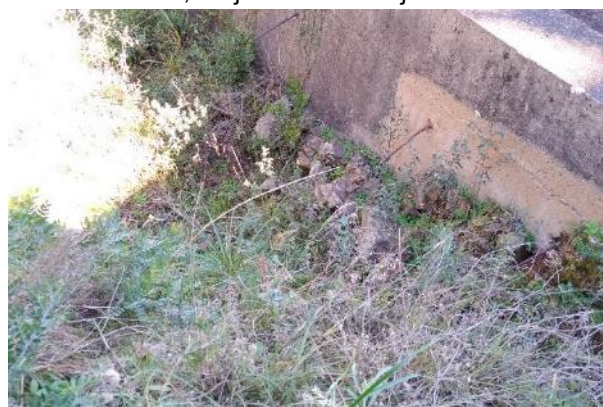
Foto 65: Muros laterais – Armaduras de amarração de formas expostas.

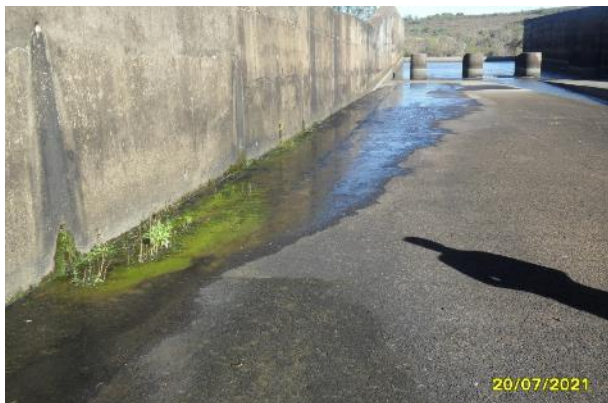
Foto 66: Muros laterais – Muro lateral esquerdo, na face junto ao canal rápido.

Foi observado um vazamento em uma das juntas do muro lateral esquerdo (Foto 66 e Foto 67). No entanto, este vazamento não apresenta perigo para a segurança da barragem, devendo apenas ser continuado o monitoramento desta anomalia. A ficha de inspeção dos muros laterais é apresentada no

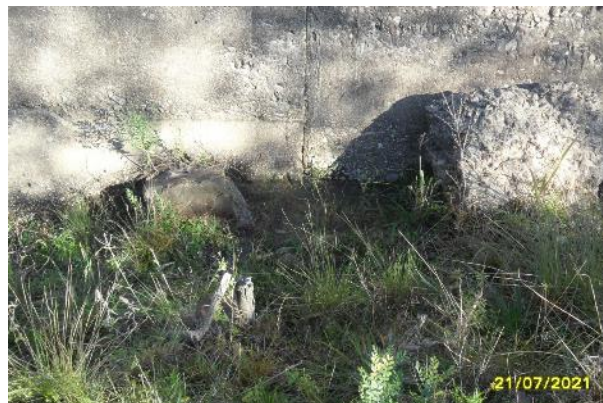
Foto 67: Muros laterais – Junta do muro lateral esquerdo, face externa, junto a bacia de dissipação energia, com vazamento.

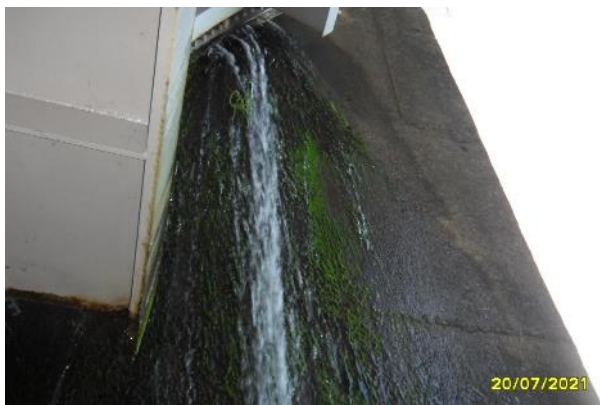
- Falha de estanqueidade das vedações, apresentando significativo vazamento (Foto 68 e Foto 69);
- Sinais de oxidação, inclusive locais com estado avançado, e acumulação de limo, decorrentes da umidade constante proveniente dos vazamento (Foto 70 e Foto 71);

Foto 68: Comporta 1 – Detalhe do volume de vazamento e limo na parede do pilar central do bloco do vertedouro.

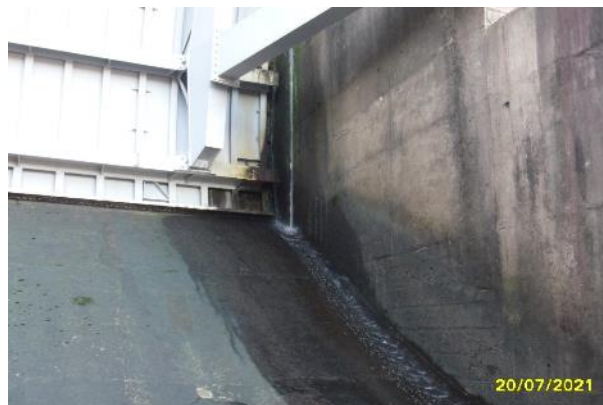
Foto 69: Comporta 1 – Área atingida pelo vazamento.

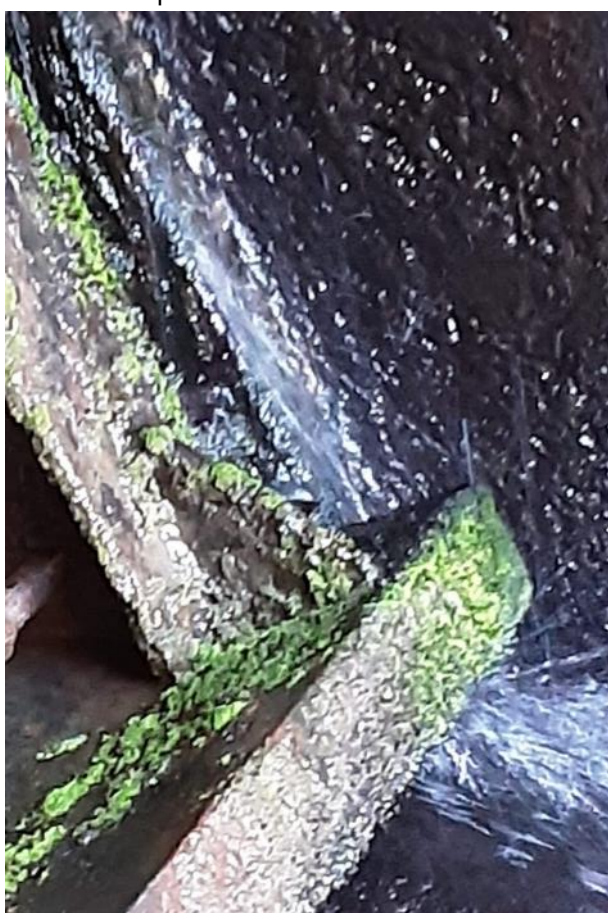
Foto 70: Comporta 1 – Canto inferior esquerdo com corrosão severa causada pelo excesso de umidade (por vazamento)

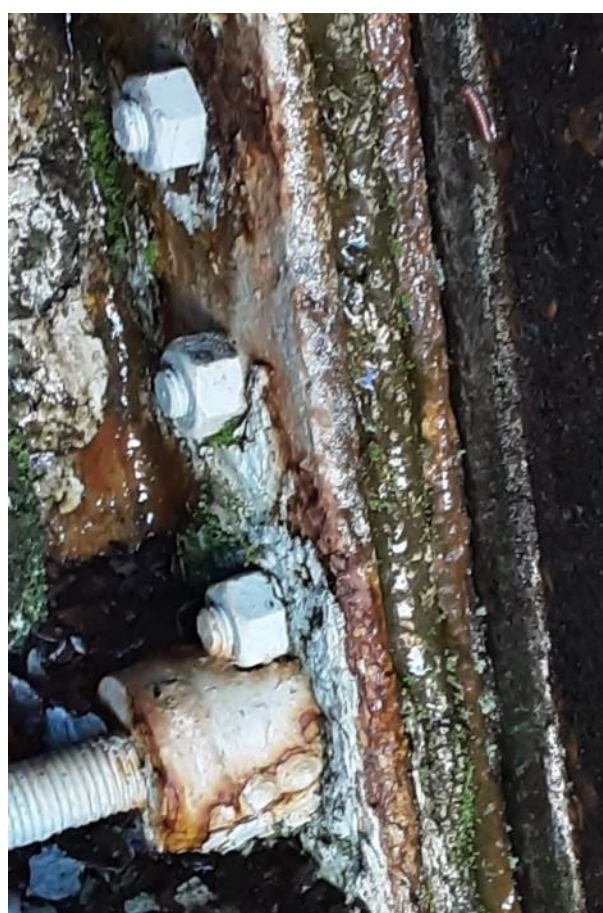
Foto 71: Comporta 1 – Região inferior horizontal.

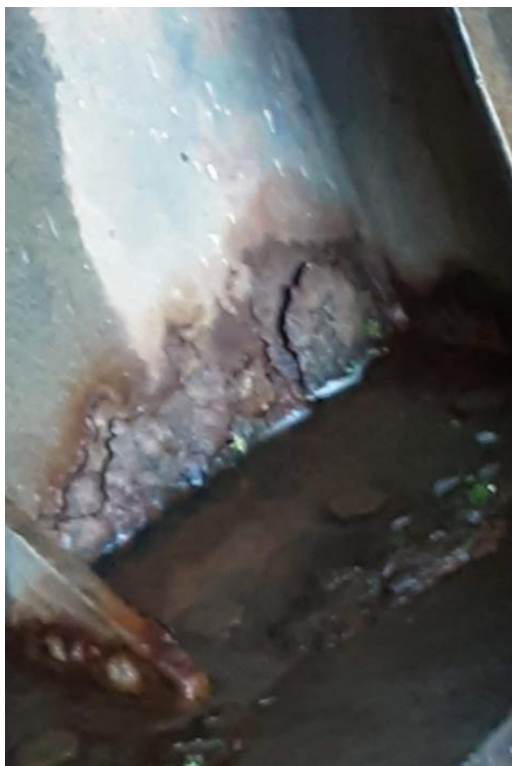
- Na comporta 1 foram observadas frequentes áreas de corrosão, em diversos estágios. A região inferior da base da comporta apresenta estágio avançado de corrosão. A corrosão da região inferior atinge as mãos francesas, como apresentado na Foto 72 e Foto 73, em casos mais severos, ocasionando o desprendimento do aço em camadas. Na mesma região observam-se respingos de solda, indicando que a soldagem não foi executada corretamente e, ainda, não foi removida ou

pintada. O grau de severidade das corrosões encontradas indica que a anomalia já ocorre há um tempo considerável.

Foto 72: Comporta 1 – Umidade presente na viga de base.

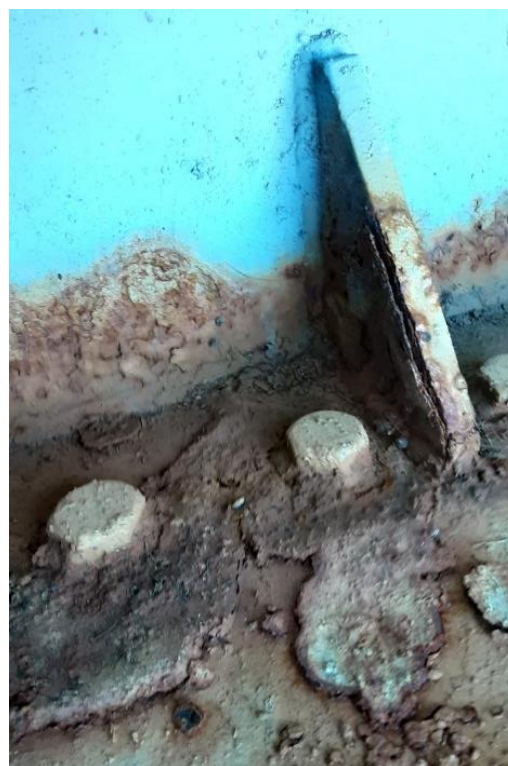
Foto 73: Comporta 1 – Canto inferior esquerdo com corrosão severa causada pelo excesso de umidade.

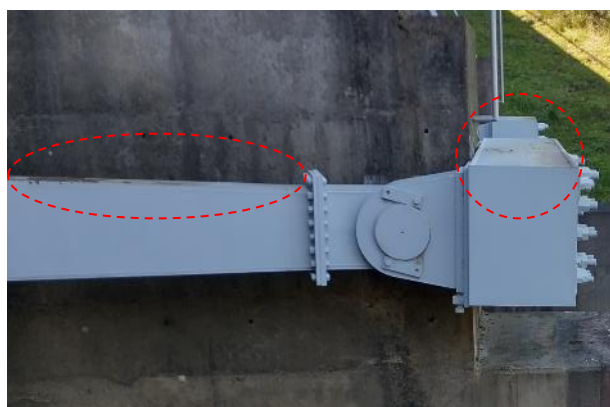
- Na inspeção das hastes de sustentação da comporta 1 foi verificado, na haste à esquerda e nas bases dos mancais, que há sinais de perda de pintura e início de corrosão, conforme mostrado na Foto 74. Além disso, também na haste à esquerda, nota-se a falta de dois parafusos, como mostra a Foto 75.

Foto 74: Comporta 1 – Deterioração da pintura e corrosão na haste esquerda.

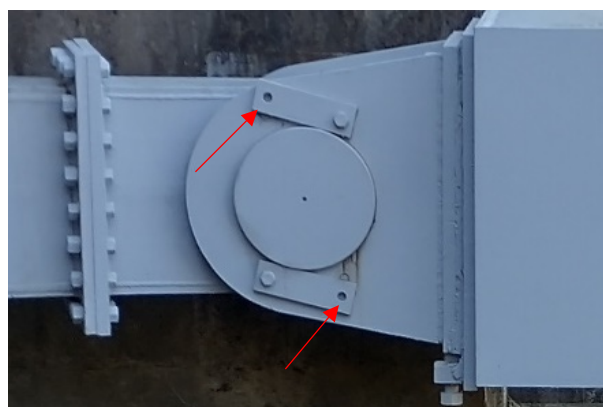
Foto 75: Comporta 1 – Parafusos faltantes na haste esquerda.

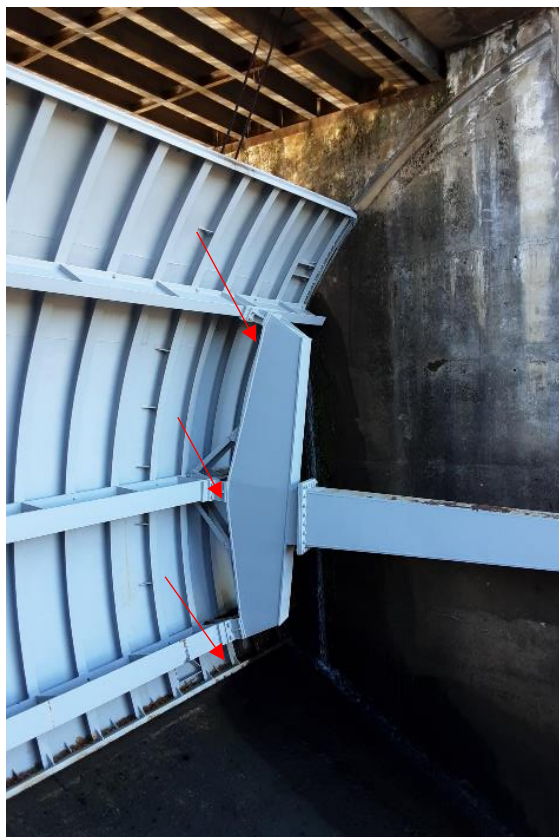
Foto 76: Comporta 1 – Indicação da posição dos parafusos analisados.

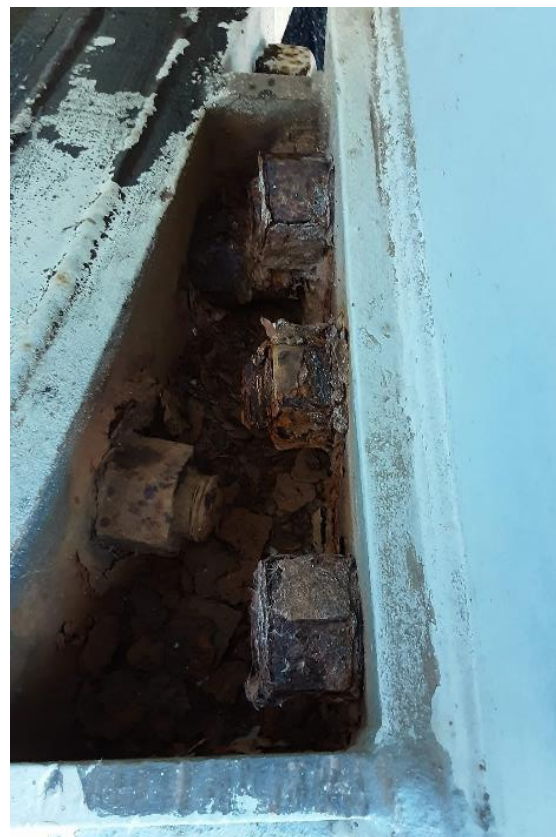
estrutura todo o suporte necessário à movimentação da comporta e, neles, foi constatado estágio avançado de corrosão severa, apresentados na Foto 77. Por consequência, seguramente, a capacidade de resistência mecânica dos parafusos está comprometida e, por esse motivo, comprova-se a necessidade de substituição imediata.

Foto 77: Comporta 1 – Detalhe da corrosão nos parafusos de sustentação.

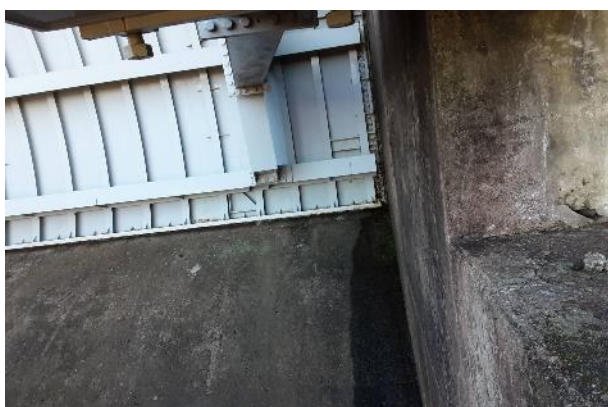
- Estado de vedação melhor do que o da comporta 01, todavia apresenta pequeno vazamento no lado esquerdo (Foto 78 e Foto 79);
- Também conta com corrosão de chapas e parafusos (Foto 80 Foto 81);

Foto 78: Comporta 2 – Umidade resultante da perda de capacidade de vedação.

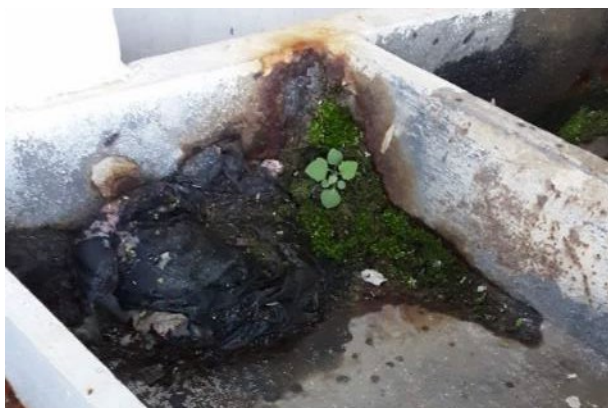
Foto 79: Comporta 2 – Deterioração nas vedações.

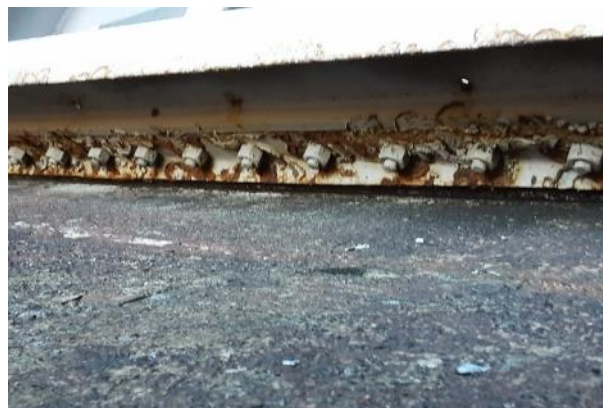
Foto 80: Comporta 2 – Segunda viga com limo e corrosão.

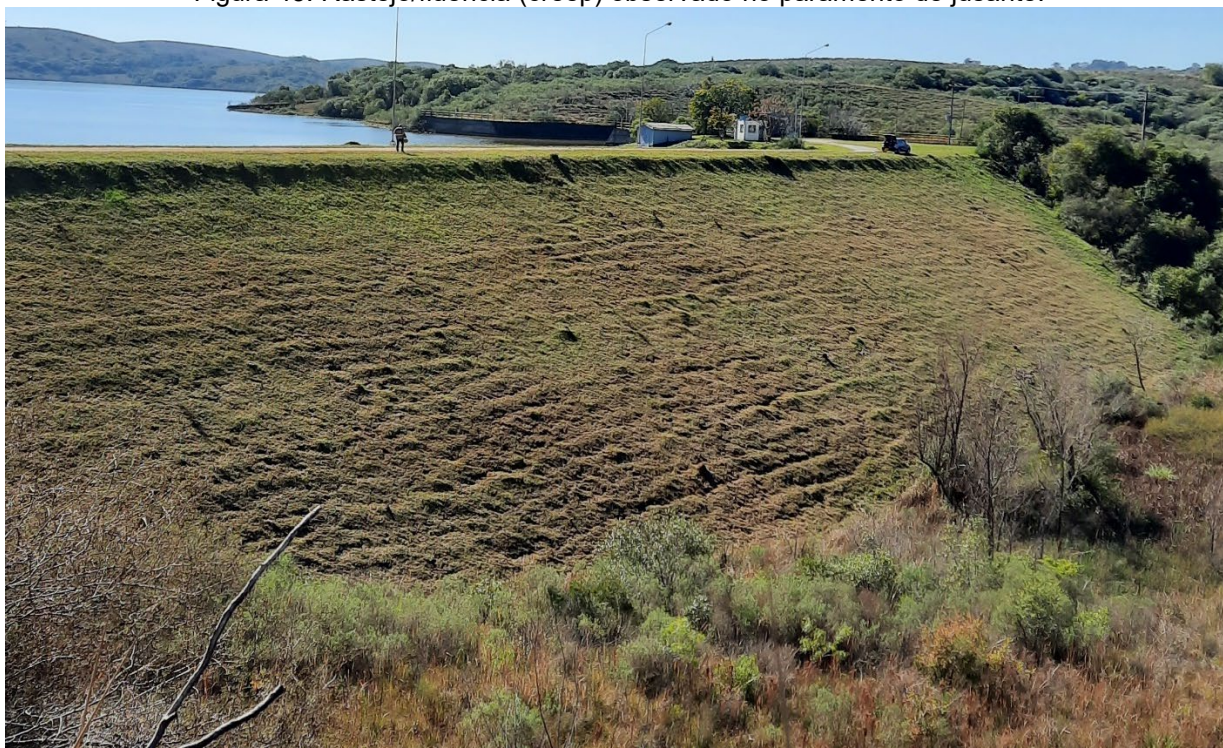
Figura 45. Rastejo/fluência (*creep*) observado no paramento de jusante.

Como antevisto, esse fenômeno pode criar discontinuidades na superfície de proteção do talude de jusante, constituindo falhas na proteção, fissuras e permitindo a percolação de água da chuva para dentro do aterro. Por este motivo, há oportunidade para melhorias quanto à proteção do talude de jusante, reparando-se falhas mais acentuadas da superfície através de aterro de material argiloso compactado por compactador de solo tipo sapo, e aplicando-se mudas de leiva sobre o material aterrado.

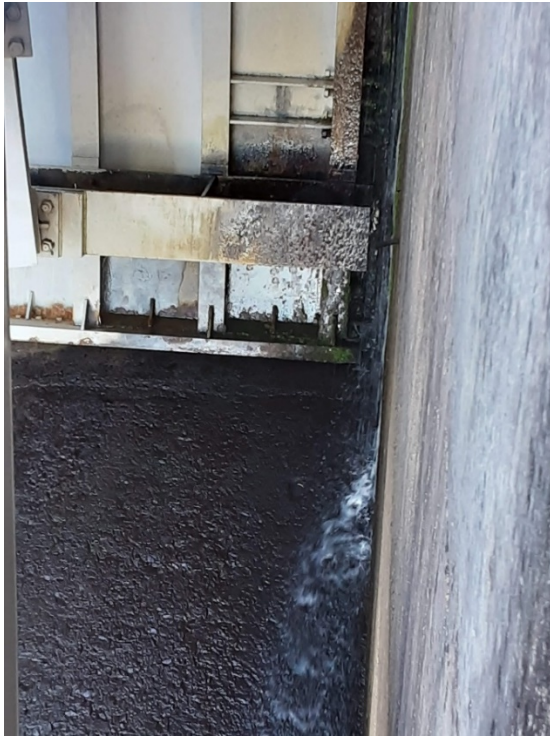
a) Falta de estanqueidade da comporta 01

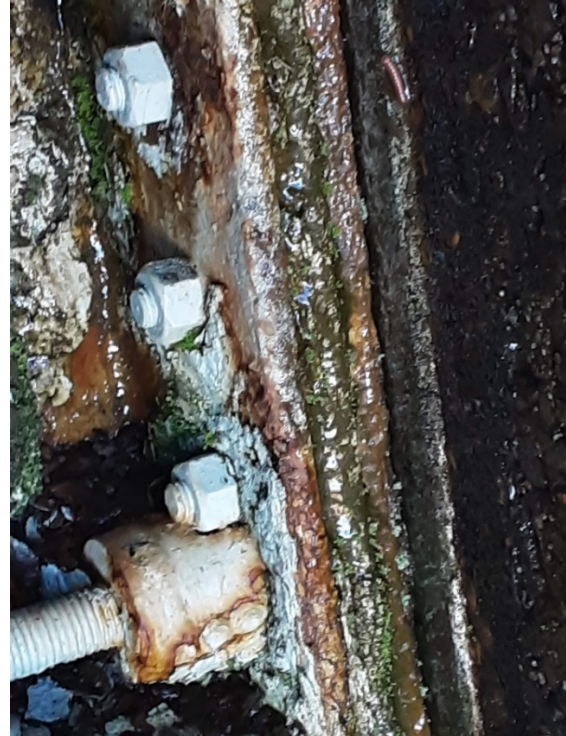
b) Deterioração de componentes da comporta 01
