**UTE CANDIOTA**  
**LAUDO TÉCNICO SEGURANÇA DA BARRAGEM**  
(Lei Federal Nº 12.334/2010 e Alteração Lei Nº 14.066/2020)

<b>RELATÓRIO N.º</b>	<b>RTM-OO.S-0140/2023</b>
<b>EMPREENDIMENTO:</b>	Barragem II UTE Candiota III
<b>DATA INSPEÇÃO:</b>	17 e 18/10/2023

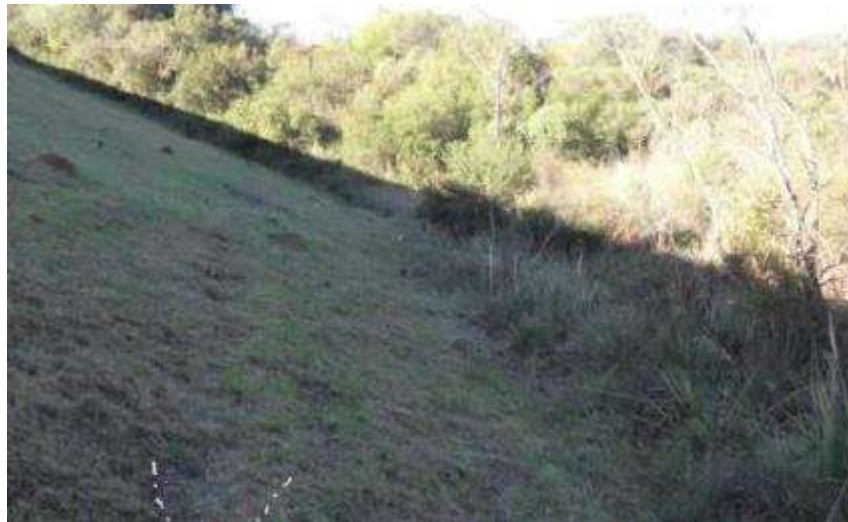
No talude de jusante foram observados, sobretudo, árvores e arbustos, canaletas quebradas e/ou obstruídas em função do prolongamento de raízes. Nesse sentido, recomenda-se a remoção de árvores e arbustos da região entre o maciço em terra e o bloco do vertedouro, a substituição das canaletas quebradas e a inspeção periódica da barragem com identificação e remoção de formigueiros. Salienta-se que as canaletas, se bem mantidas, têm a função de identificação de movimentação do barramento ao serem observados danos nas mesmas. Além disso, comenta-se que árvores, arbustos, formigueiros e tocas de animais devem ser eliminados, reduzindo-se, com isso, o desenvolvimento de caminhos preferenciais de água dentro do maciço, a partir dos quais podem iniciar processos de piping.

A ombreira esquerda se encontra tomada por vegetação de grande porte, de forma que não pode ser inspecionada. As canaletas de drenagem nessa interface do talude com a ombreira também se encontram obstruída por vegetação. A vegetação de proteção do talude de jusante encontra-se em bom estado, de forma que não foram observados pontos de erosão no talude ou falhas de proteção.

*Figura1 Talude de jusante*

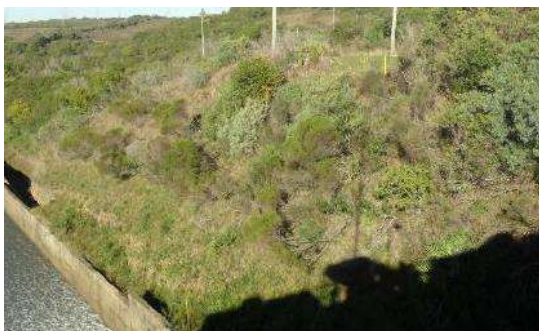
Observou-se que há uma região bastante grande, junto ao pé do talude de jusante, tomada por vegetação arbustiva de grande porte, e formando uma região alagada. É

essencial que esta região esteja livre de vegetação (uma faixa de 20 metros do pé da Barragem) por diversos motivos, tais como:

- O maciço em terra possui um sistema de filtro em areia, que conduz a água que percola no maciço até a região a jusante deste. Havendo água na região a jusante, haverá maior dificuldade para a água sair do maciço de terra, o que pode ser **prejudicial à estabilidade**.

- É importante que a água que percola pelo maciço seja conduzido para um ou dois locais, apenas, onde a mesma deverá ser medida. Essas medidas de vazão de percolação pela barragem devem ser monitoradas, de forma que o seu histórico permite confrontar os dados dos piezômetros de tubo aberto, identificando anomalias e/ou reflexos de anomalias importantes à segurança da barragem;

- A presença de umidade permanente neste local impossibilita que sejam identificados pontos de surgência de água e/ou áreas úmidas a jusante do barramento, indicando um excesso de água percolando pela fundação, o que também afeta a estabilidade maciço em terra.

*Figura 2. Área a jusante*

Por esses motivos, é imprescindível para a segurança da barragem que esta vegetação seja removida desde a estrada de acesso até o muro lateral direito do canal rápido. Nesse sentido, o setor de Meio Ambiente da CGT Eletrosul deverá buscar viabilizar juridicamente a remoção de toda essa vegetação de grande e médio porte, com a correta remoção e condicionamento das diferentes espécies, conforme necessidade ambiental. Os serviços de remoção deverão ser acompanhados por engenheiro civil, que deverá avaliar os efeitos da retirada das vegetações de maior porte e definir a melhor maneira de reconstituir os taludes, retornando-os às condições de projeto, com preenchimento dos espaços vazios, compactação e posterior proteção vegetal. As gramíneas deverão ser mantidas sempre cortadas, com altura não superior a 20 cm.

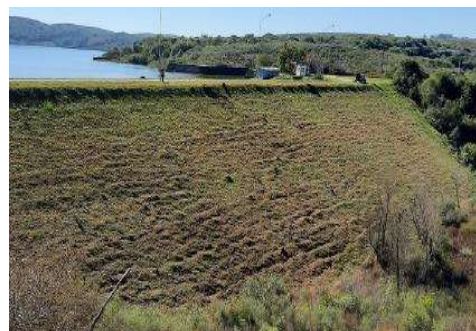
*Figura 3. Ombreira esquerda*

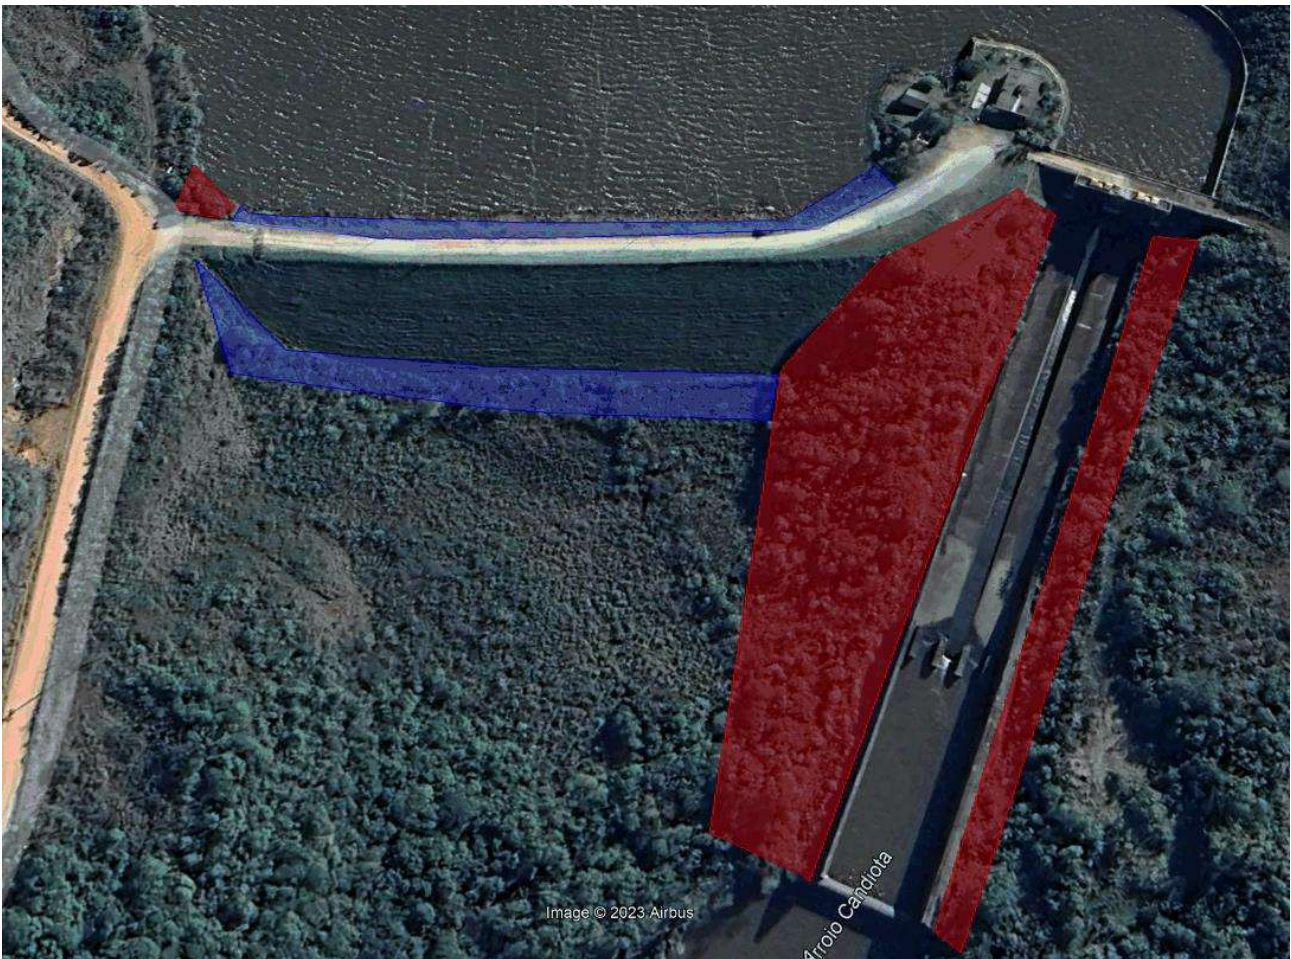
Figura 4. Área da Supressão Vegetal

A Barragem II da UTE Candiota III apresenta hoje uma condição estável, mas requer acompanhamento e providências. Em relação à estabilidade do barramento de terra da barragem, deve ser observado que, o crescimento desordenado da vegetação nesta área gera tanto patologias como problemas no seu monitoramento. Portanto é de suma importância a supressão da vegetação existente, na área de segurança da barragem e também a manutenção desse estado após esse serviço, afigura abaixo apresenta, em planta, área de segurança da barragem II, com a estimativa de:

Corte de árvores de médio porte com remoção de entulhos em talude	m <sup>2</sup>	8250
Corte e remoção de vegetação de pequeno porte com remoção de entulhos	m <sup>2</sup>	2500

A retirada da vegetação dentro da área de segurança da barragem é de extrema importância, entendendo que esta ação é indispensável para a avaliação da condição de segurança. Desta forma, se entende a condição caracterizada como **“emergência”**, o que possibilita a realização principal para retirada da vegetação sem necessidade de licenças ambientais, conforme preconizado na Resolução Conama nº 369/2006.
