ANEXO 1 - Relatório de Vistoria nº 6/2025-Coert/CGTef/Dilic (SEI 24995789)
Registro Fotográfico referente à vistoria técnica à Usina Termelétrica Presidente Médici (UTE Candiota)

Fotos - UTE Candiota - 30/09/2025

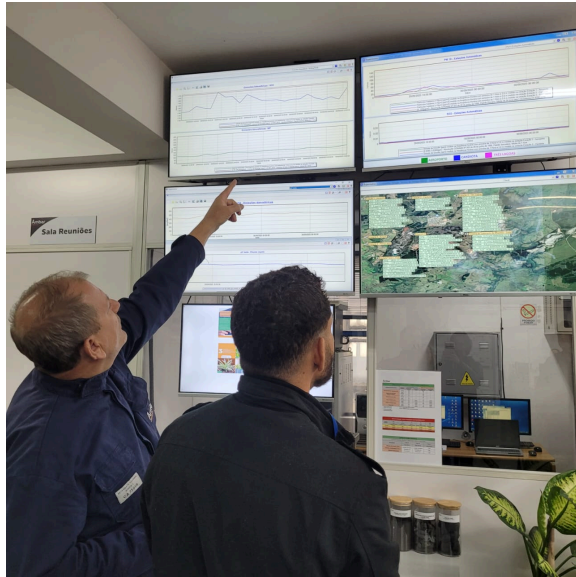
Foto 01: Sala de Meio Ambiente.

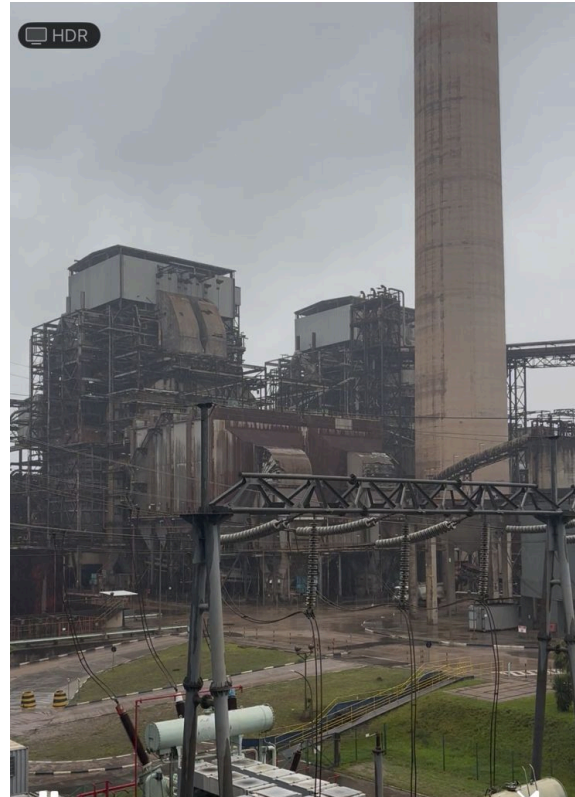
Foto 02: Usina Candiota - Fases A e B

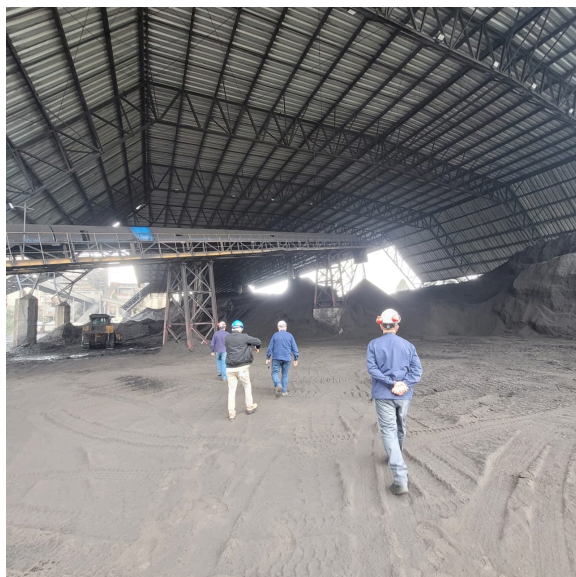
Foto 03: Pátio de Estocagem de Carvão.

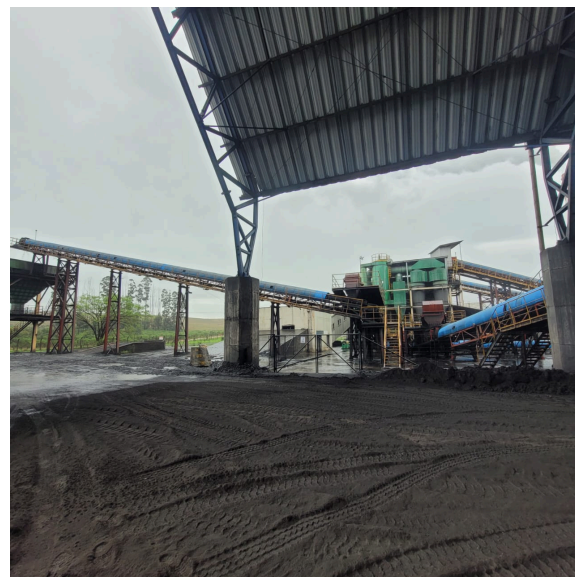
Foto 04: Pátio de Estocagem de Carvão

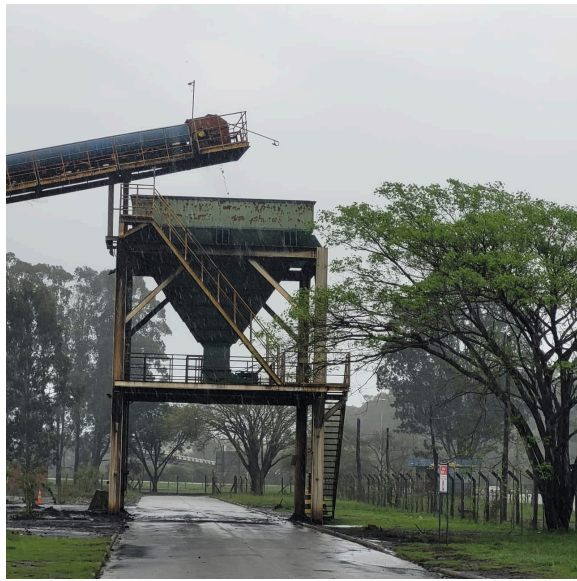
Foto 05: Silo de subproduto da jigagem (cinza leve)

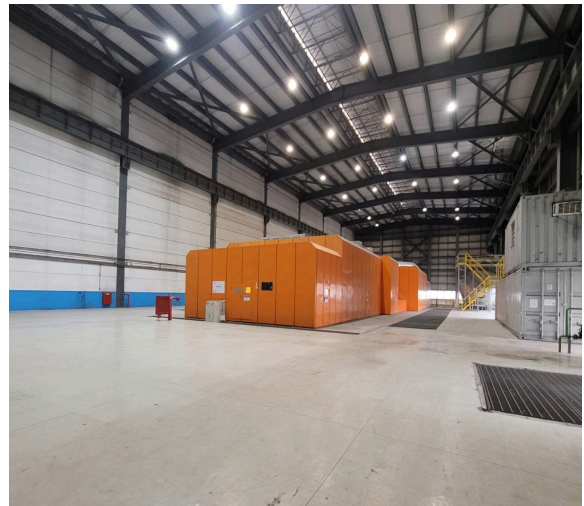
Foto 06: Sala da Turbina e Gerador de Energia.

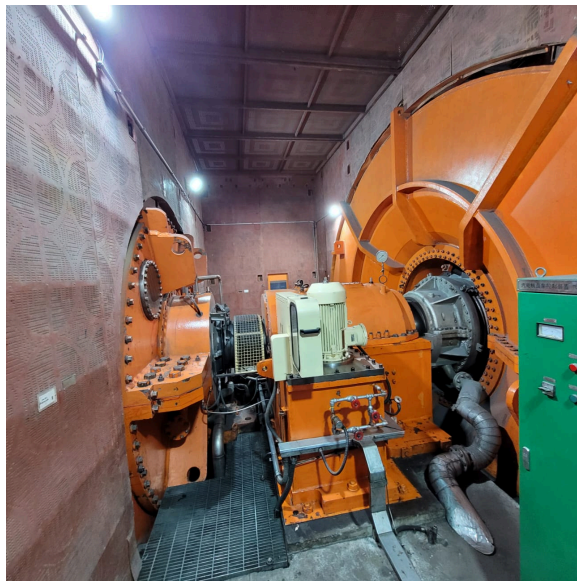
Foto 07: Turbina e Gerador.

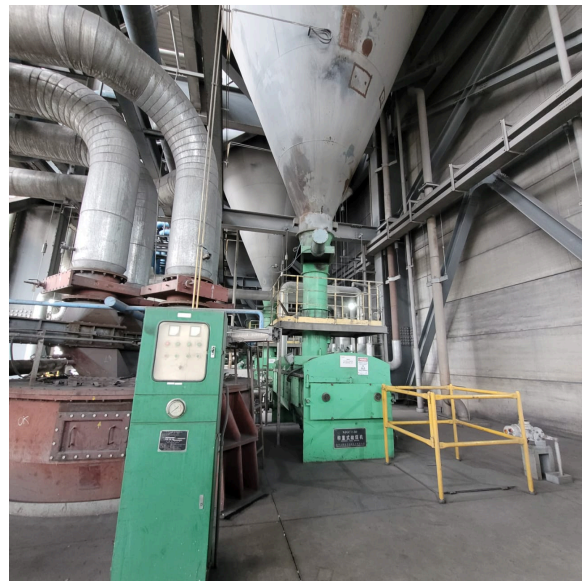
Foto 08: Moinhos de Carvão.

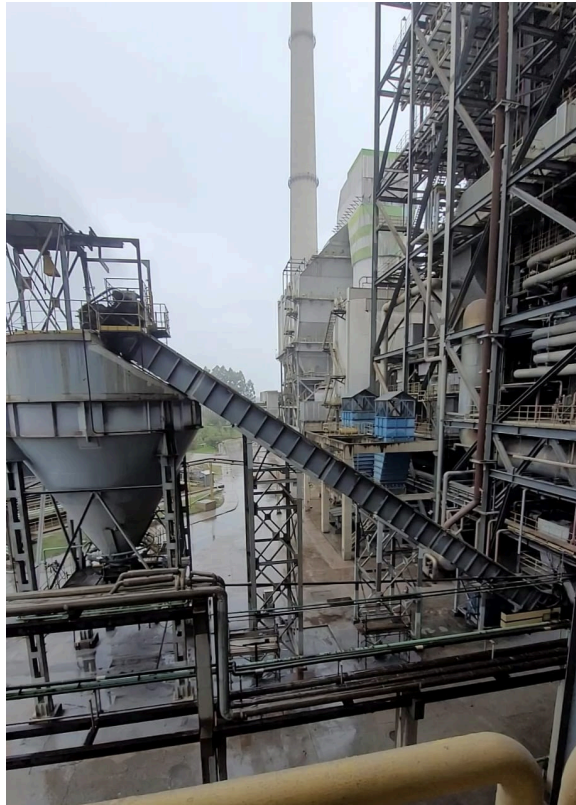
Foto 09: Silo do subproduto da queima do carvão (cinza).

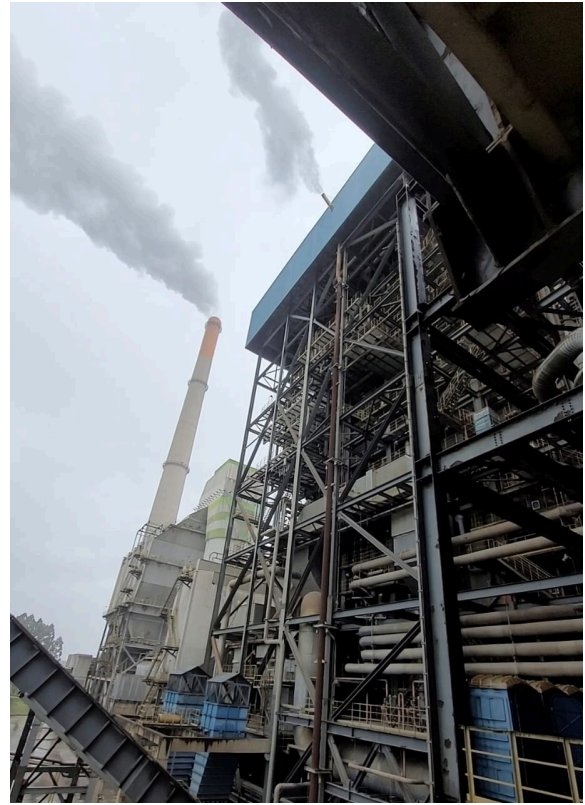
Foto 10: Chaminé e Válvula de alívio.

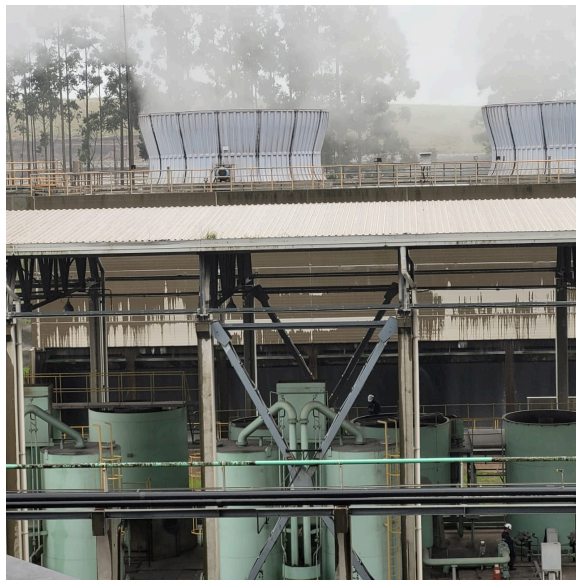
Foto 11: ETE e Torres de Resfriamento.

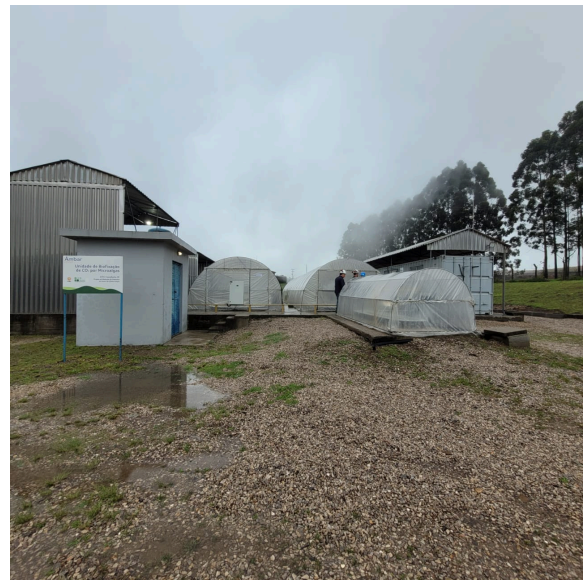
Foto 12: Projeto Semi Industrial de Biofixação de CO2 com Microalgas.

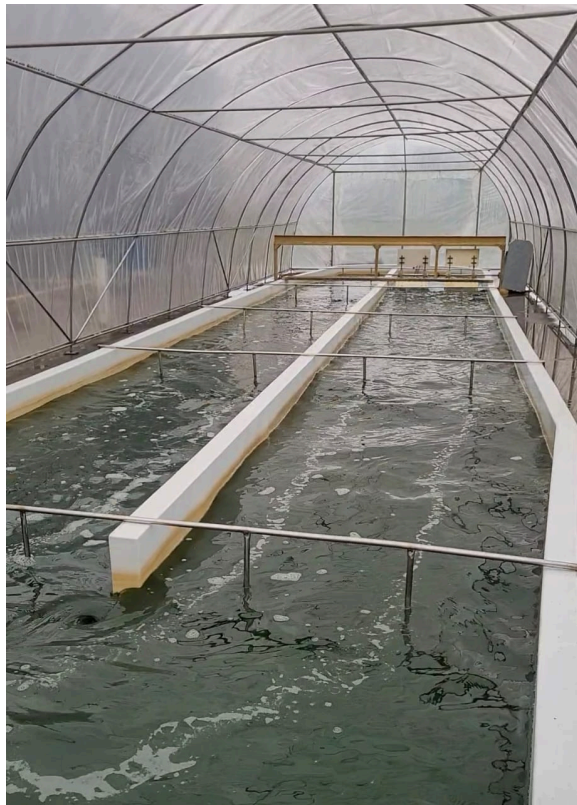
Foto 13: Tanque de captura de CO2.

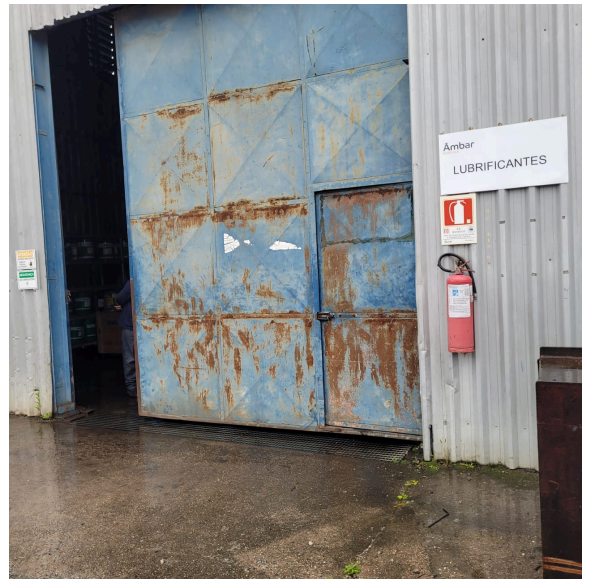
Foto 14: Almojarifado - Galpão de Lubrificantes

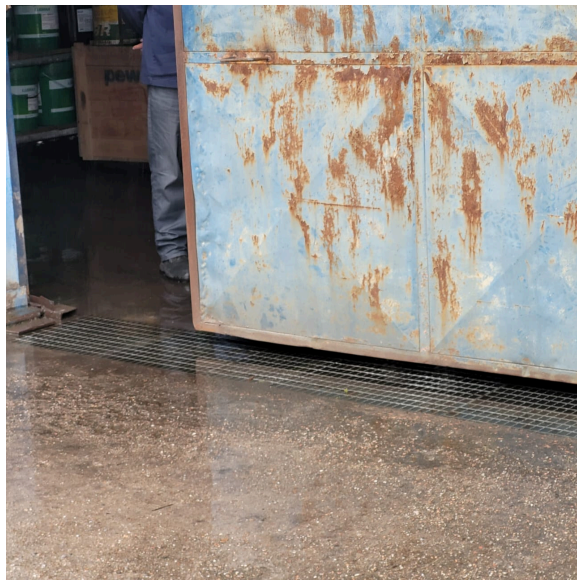
Foto 15: Almojarifado - Galpão de Lubrificantes: detalhe da drenagem do galpão

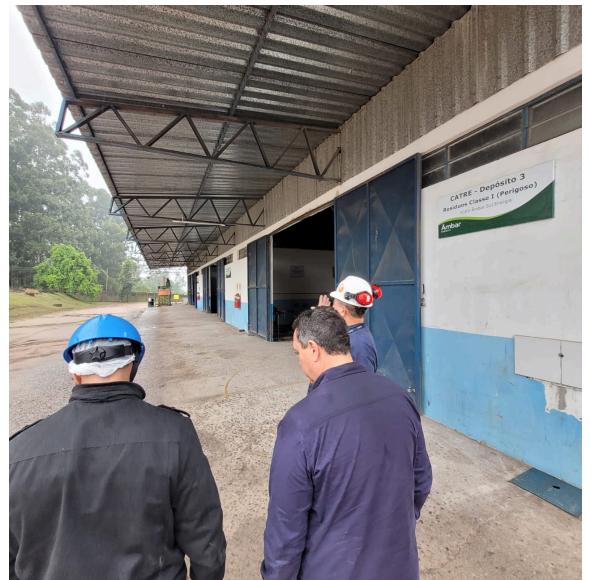
Foto 16: Central de Resíduos

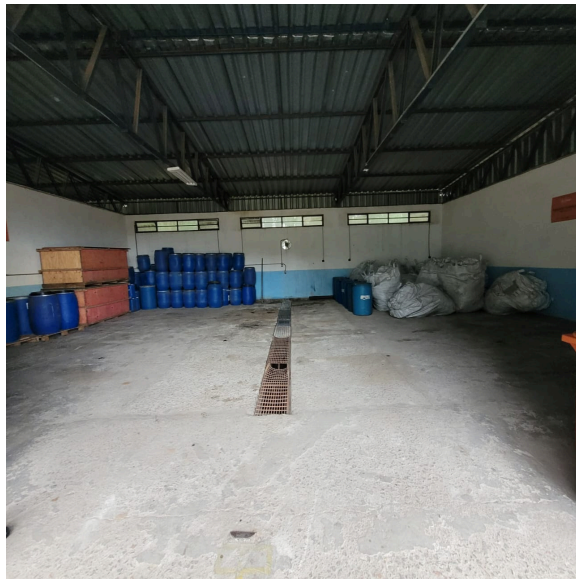
Foto 17: Depósito 1 - Resíduos Perigosos: detalhe do sistema de drenagem

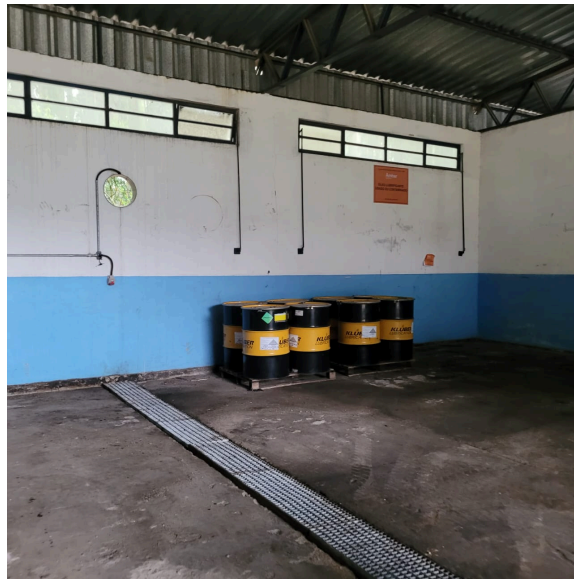
Foto 18: Depósito 2 - Resíduos Perigosos: detalhe do sistema de drenagem

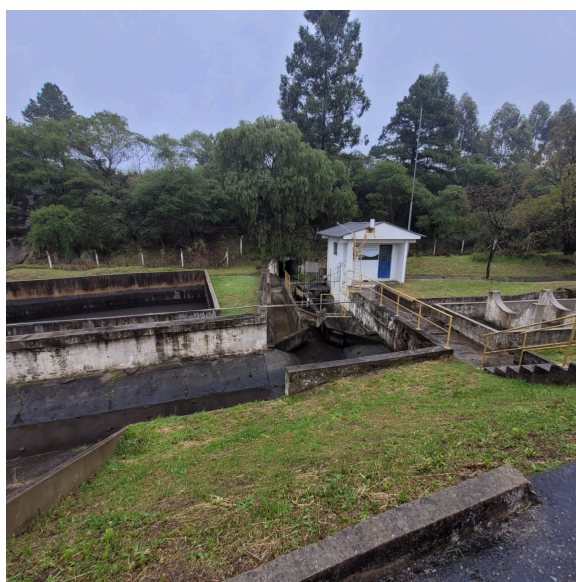
Foto 19: Sistema de Bacias de Contenção - Ponto de lançamento do Efluente Final

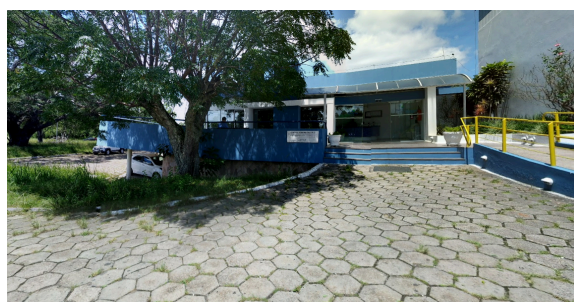
Foto 20: Antiga Sede da Eletrosul - prédio cedido ao município de Candiota

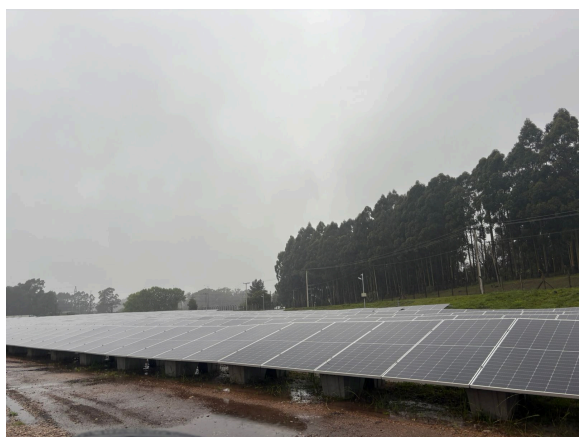
Foto 21: Planta Fotovoltaica
