Anexo I - Relatório de vistoria, CGTEE - 12 a 16 de setembro de 2016

2.1 - Vistoria na bacia de sedimentação e curso hídrico receptor

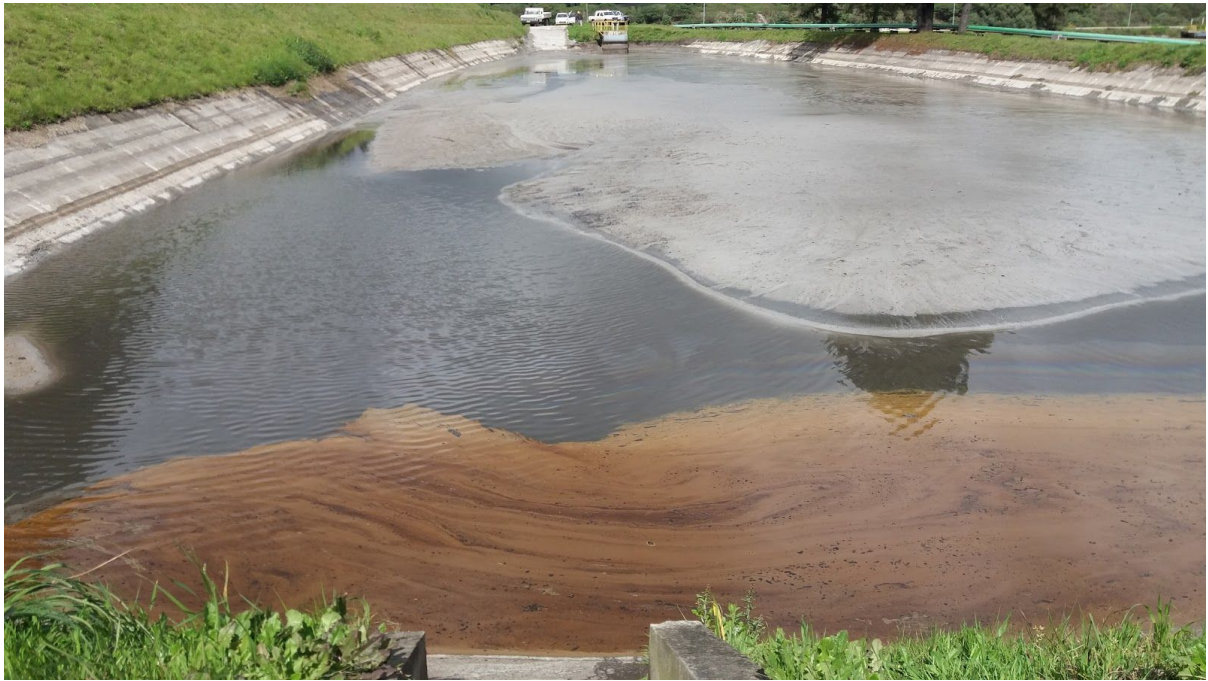
Figura 2. Ponto 1 da figura 1 - Bacia de emergência: Presença de efluentes contaminados com óleo e material sólido sedimentado

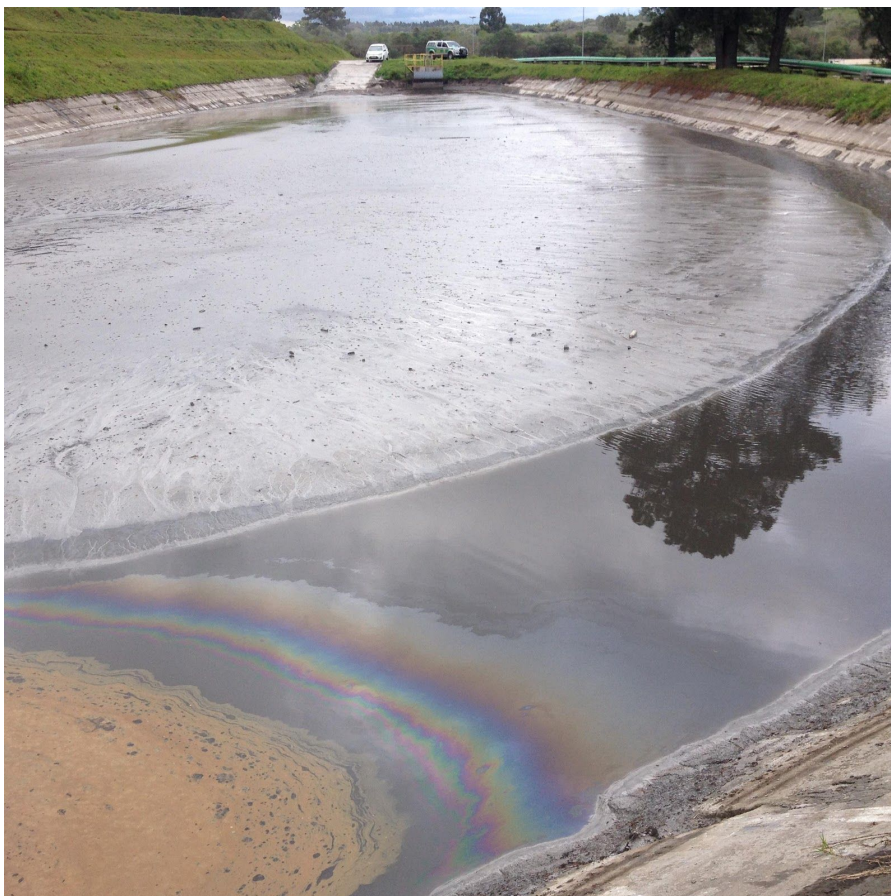
Figura 3. Ponto 1 da figura 1 - Bacia de emergência: Presença de efluentes contaminados com óleo e material sólido sedimentado

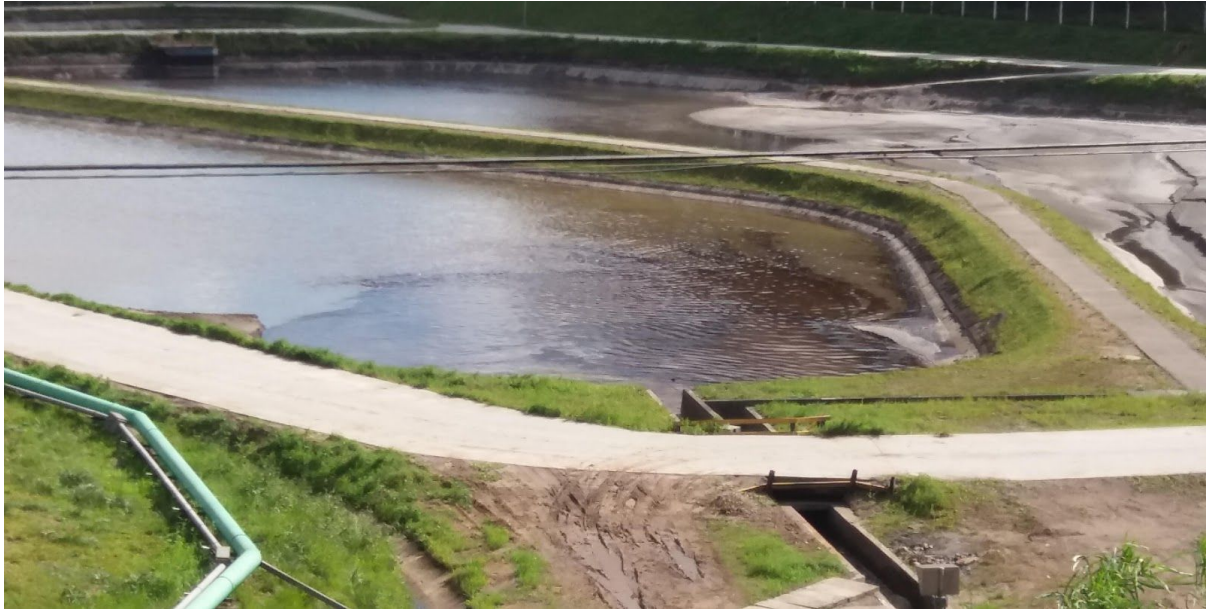
Figura 4. Ponto 2 da figura 1 - Bacias de sedimentação: Presença de pluma de óleo na bacia nº 1 à esquerda e material sólido sedimentado aguardando recolhimento na bacia nº 2 à direita.

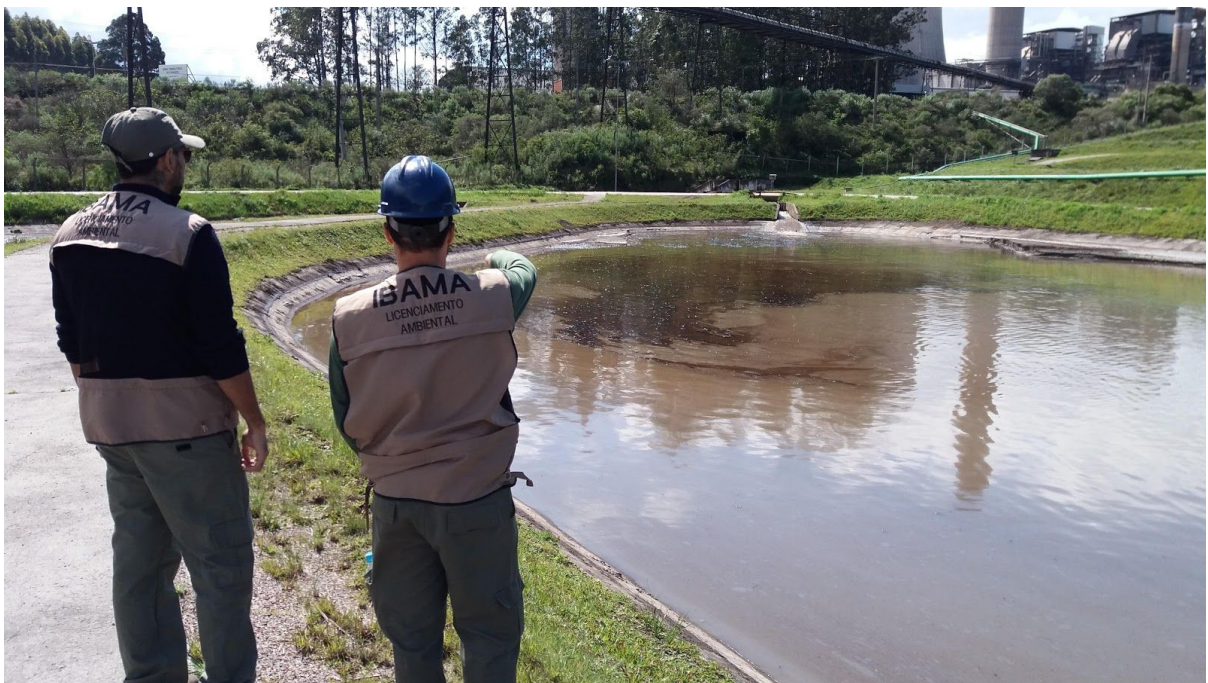
Figura 5. Ponto 2 da figura F1 - Bacia de sedimentação nº 1: Presença de pluma de óleo sobrenadante

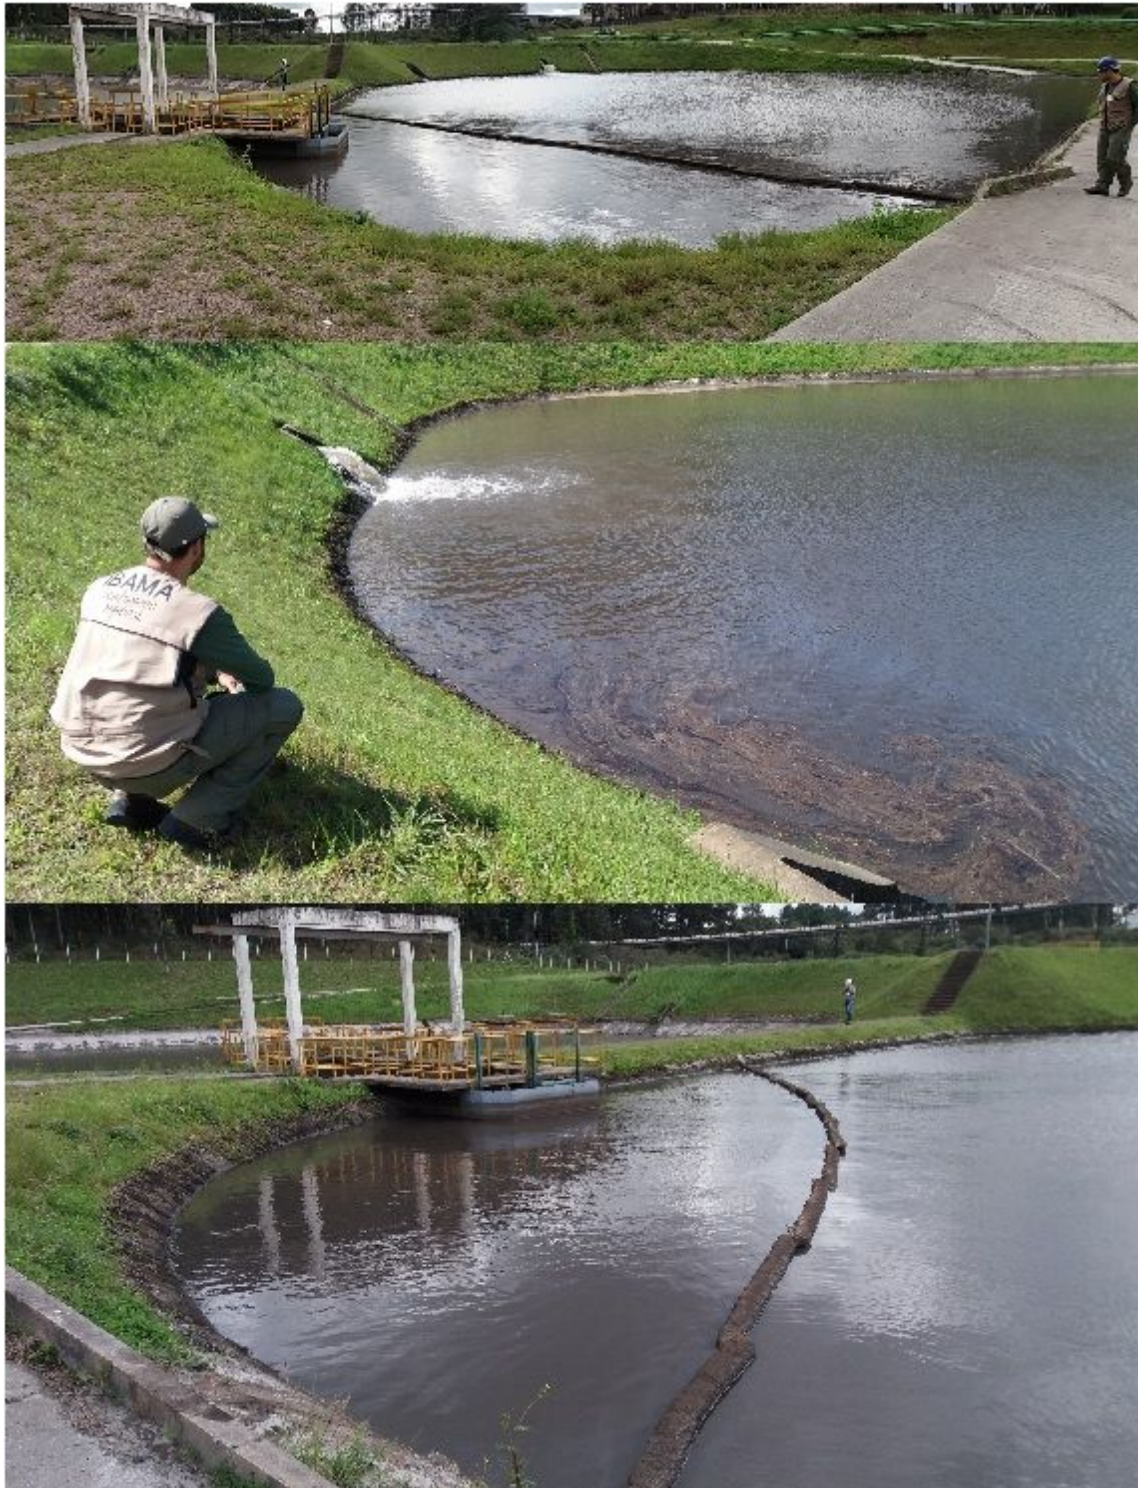
Figura 7. Ponto 2 da figura 1 - Bacias de sedimentação nº 3: Aporte de efluente contaminado com óleo proveniente da bacia nº 1 e barreira absorvente de óleo visualmente saturada

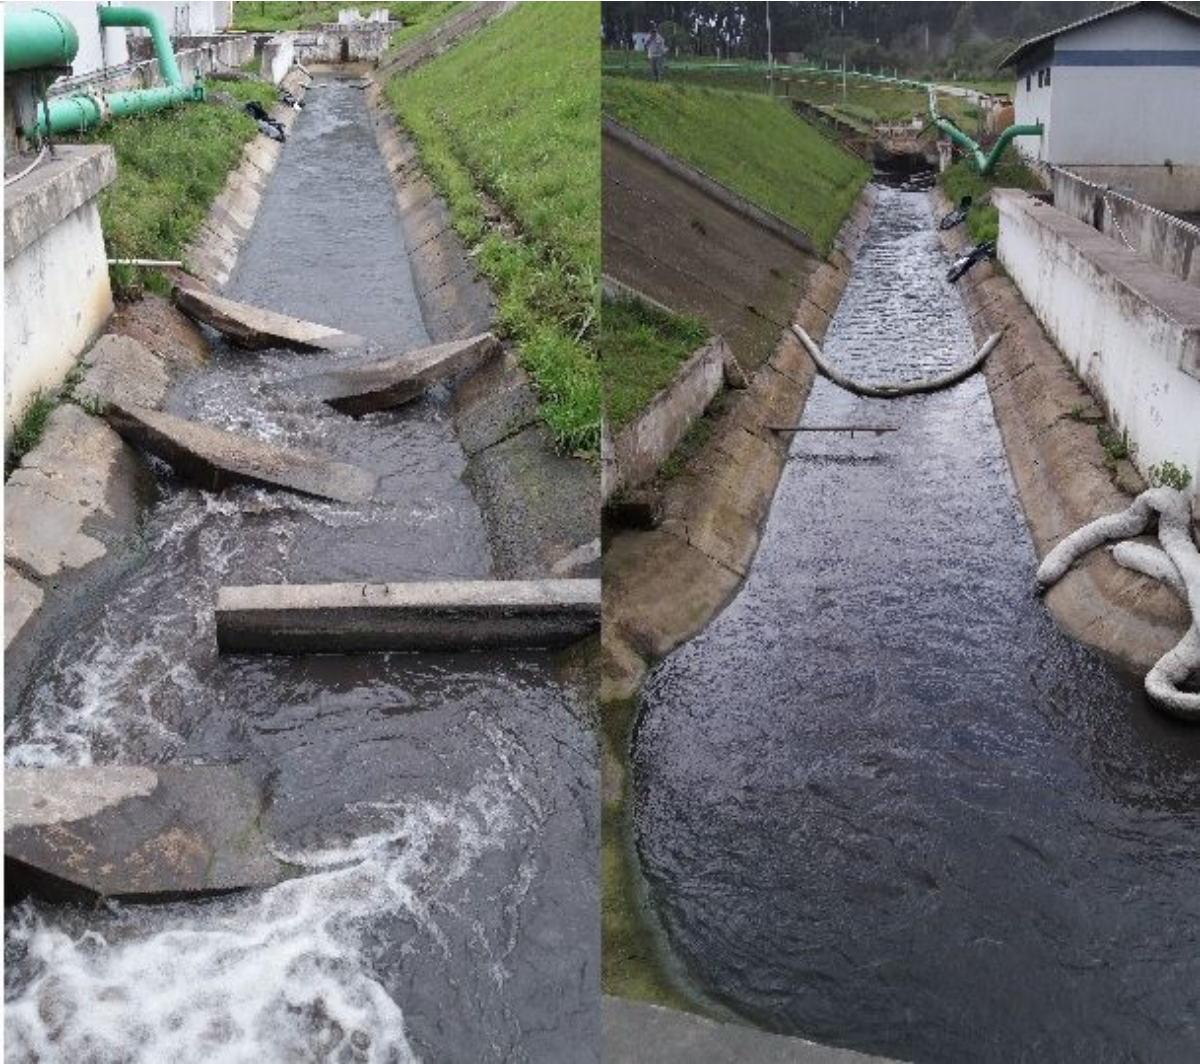
Figura 8. Ponto 3 da figura 1 – Canal de descarte dos efluentes líquidos: Presença de barreiras absorventes de óleo

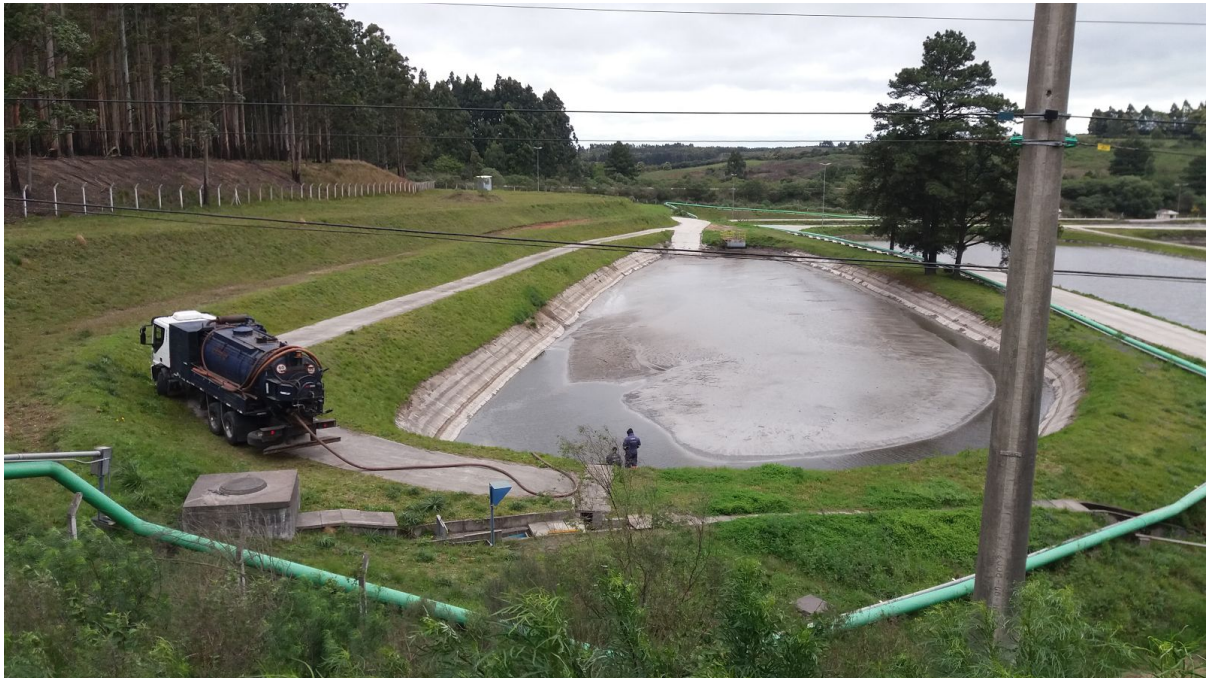
Figura 11. Ponto 1 da figura 1 – Recolhimento de efluentes contaminados com óleo na bacia de emergência por caminhão de sucção na manhã seguinte das constatações registradas anteriormente.

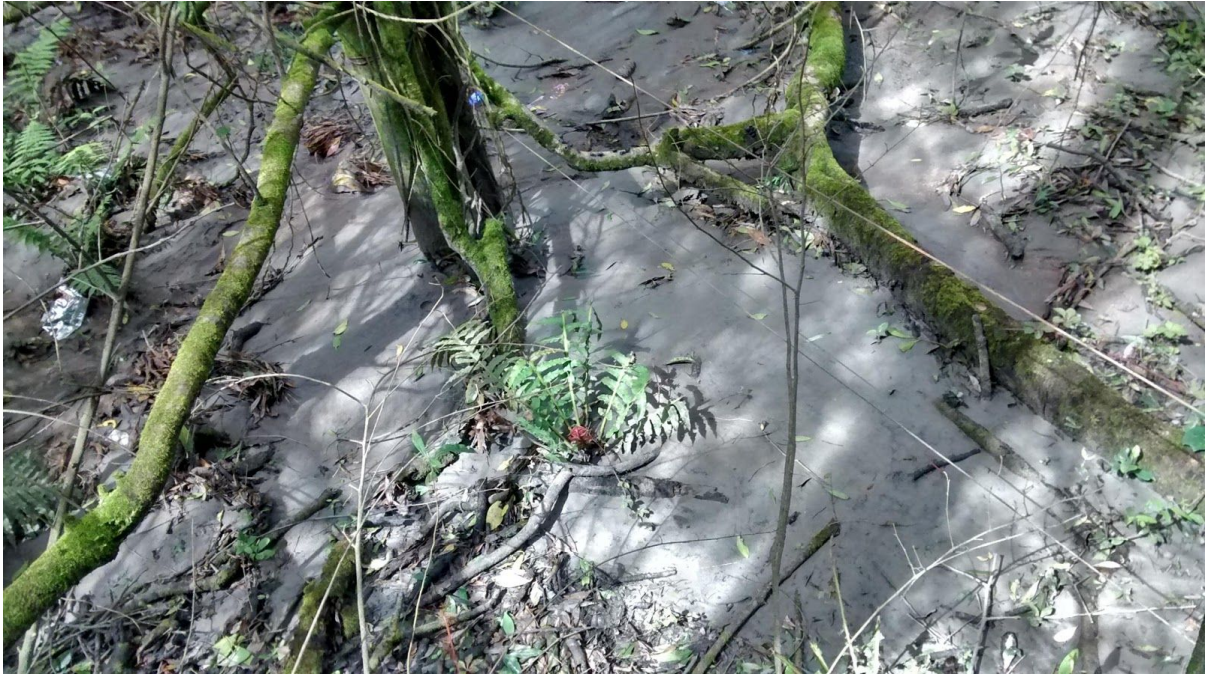
Figura 13 - Material sedimentado no corpo hídrico receptor dos efluentes da usina

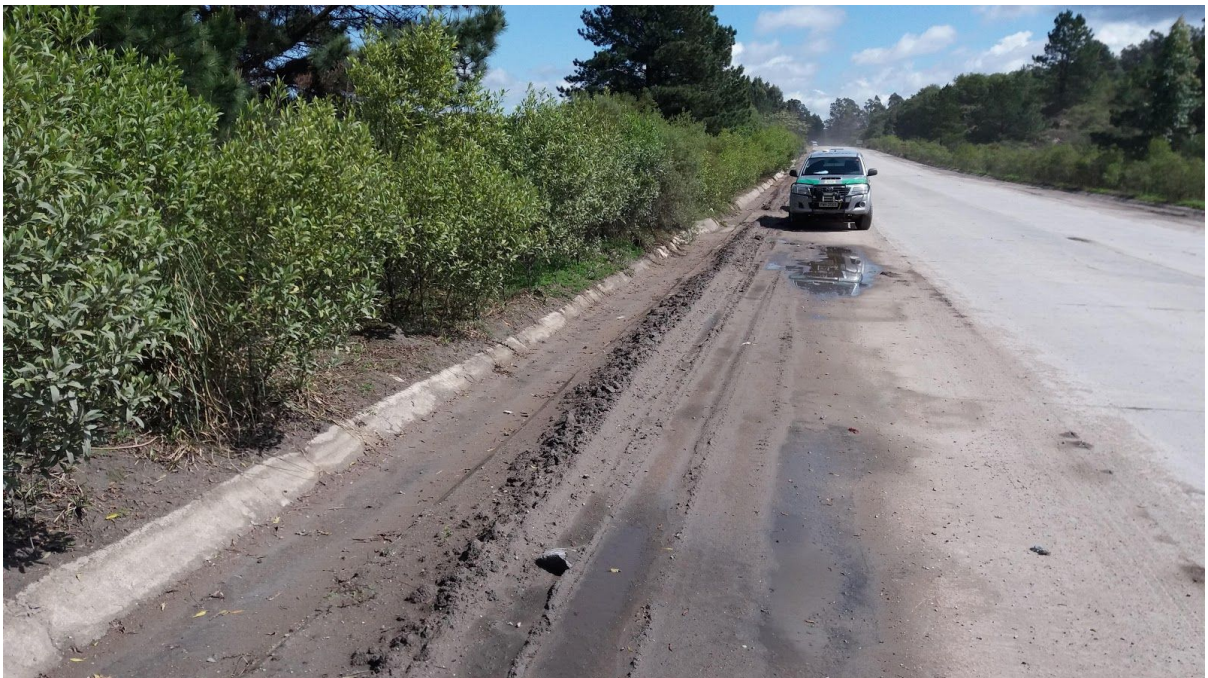
Figura 14 - Registro de sedimentos na estrada de acesso à Companhia Riograndense de Mineração em ponto cuja drenagem é descartada no corpo hídrico receptor dos efluentes da usina

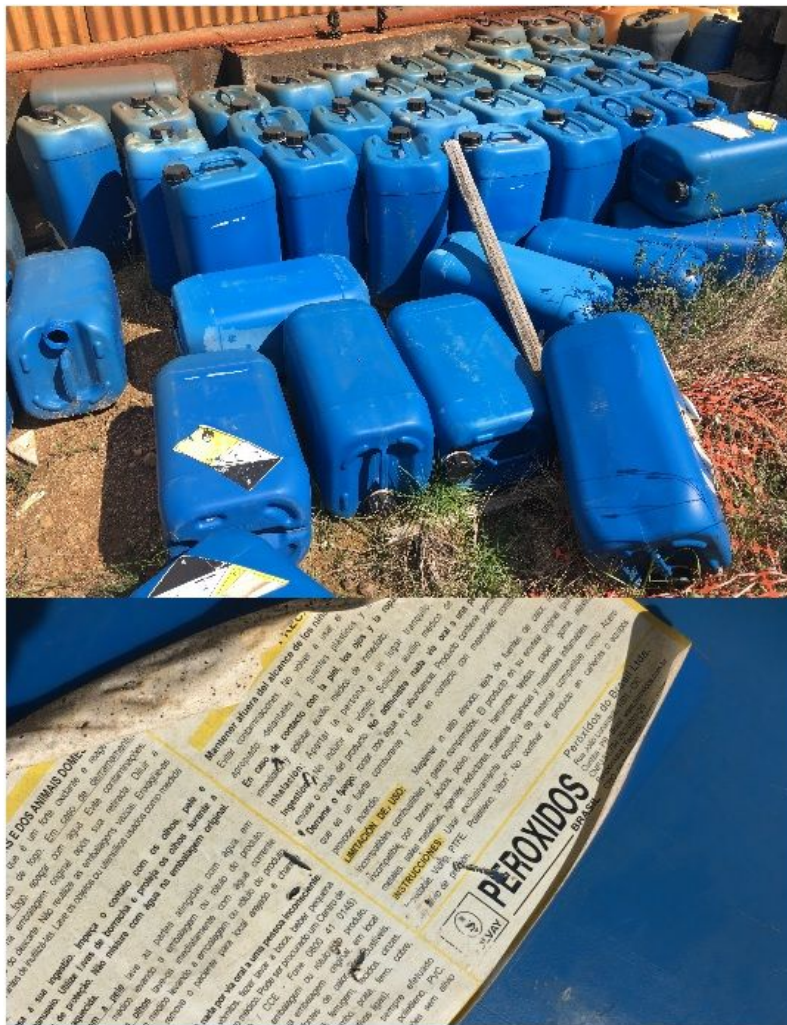
Figura 19 – Ponto 1 destacado na figura 15 - Recipiente usado de material desconhecido acondicionado em local inadequado. Suspeita-se de se tratar de Peróxido de hidrogênio.

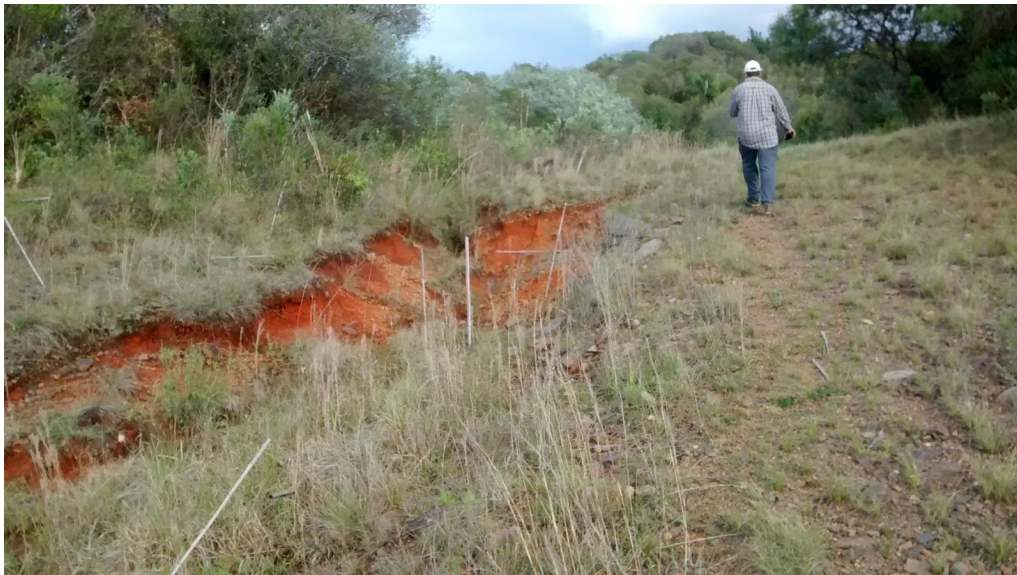
Figura 28. Área 11- Erosão do talude

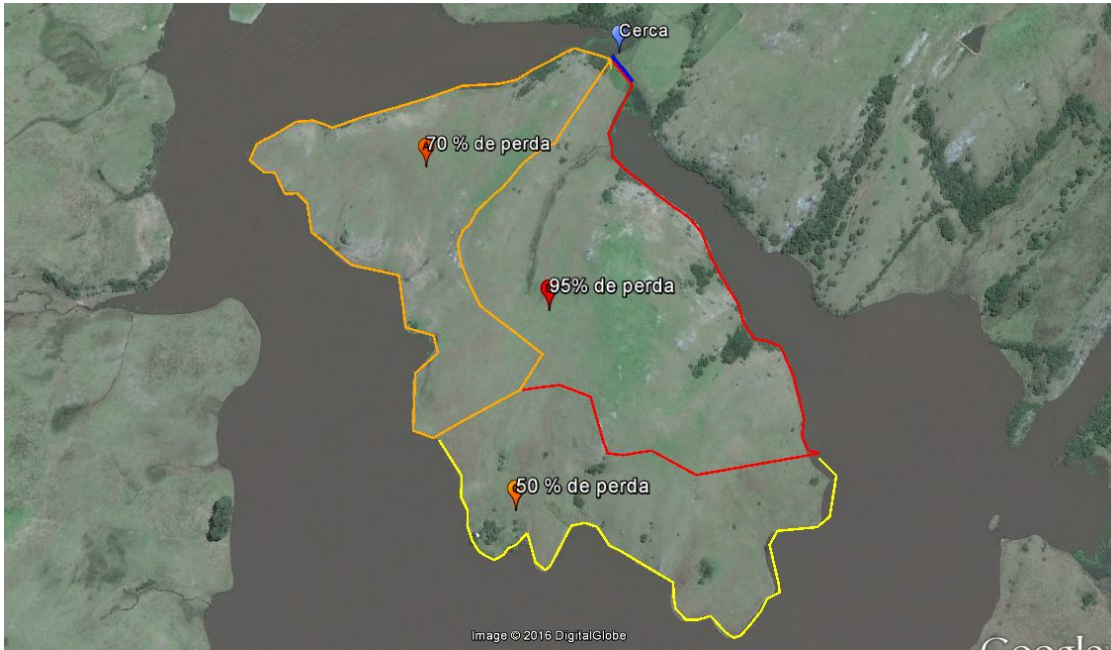
Figura 39 - Área 7 - Perda de mudas estimadas pelo Instituto Padre Josimo depois da invasão do gado (**A. 70% B. 95% C. 50%**).

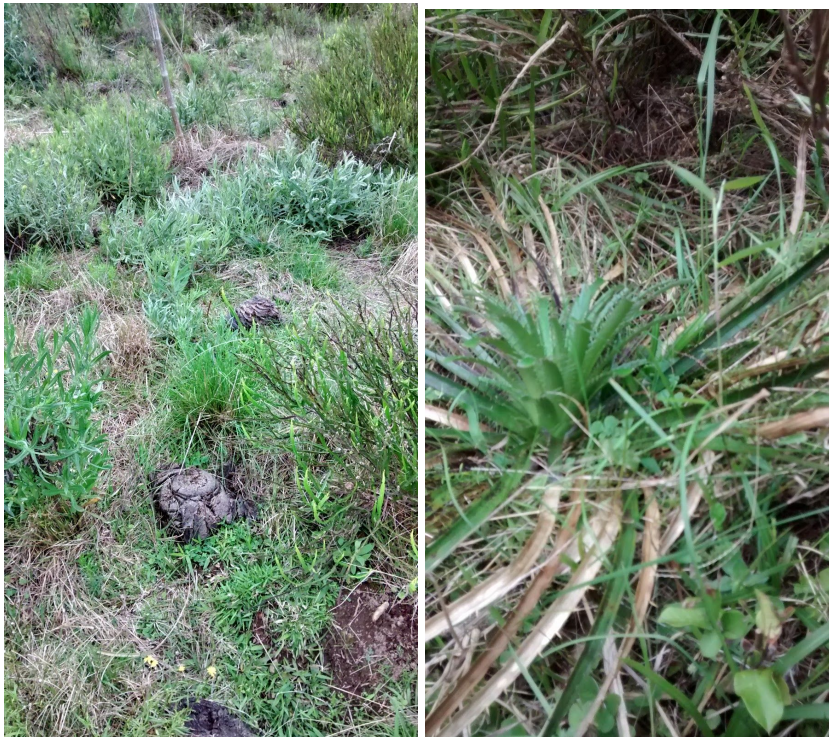
Figura 40. Área 7 - Esquerda: Fezes de gado; Direita: Folhas do dano retilíneo, indicativo de pastejo.

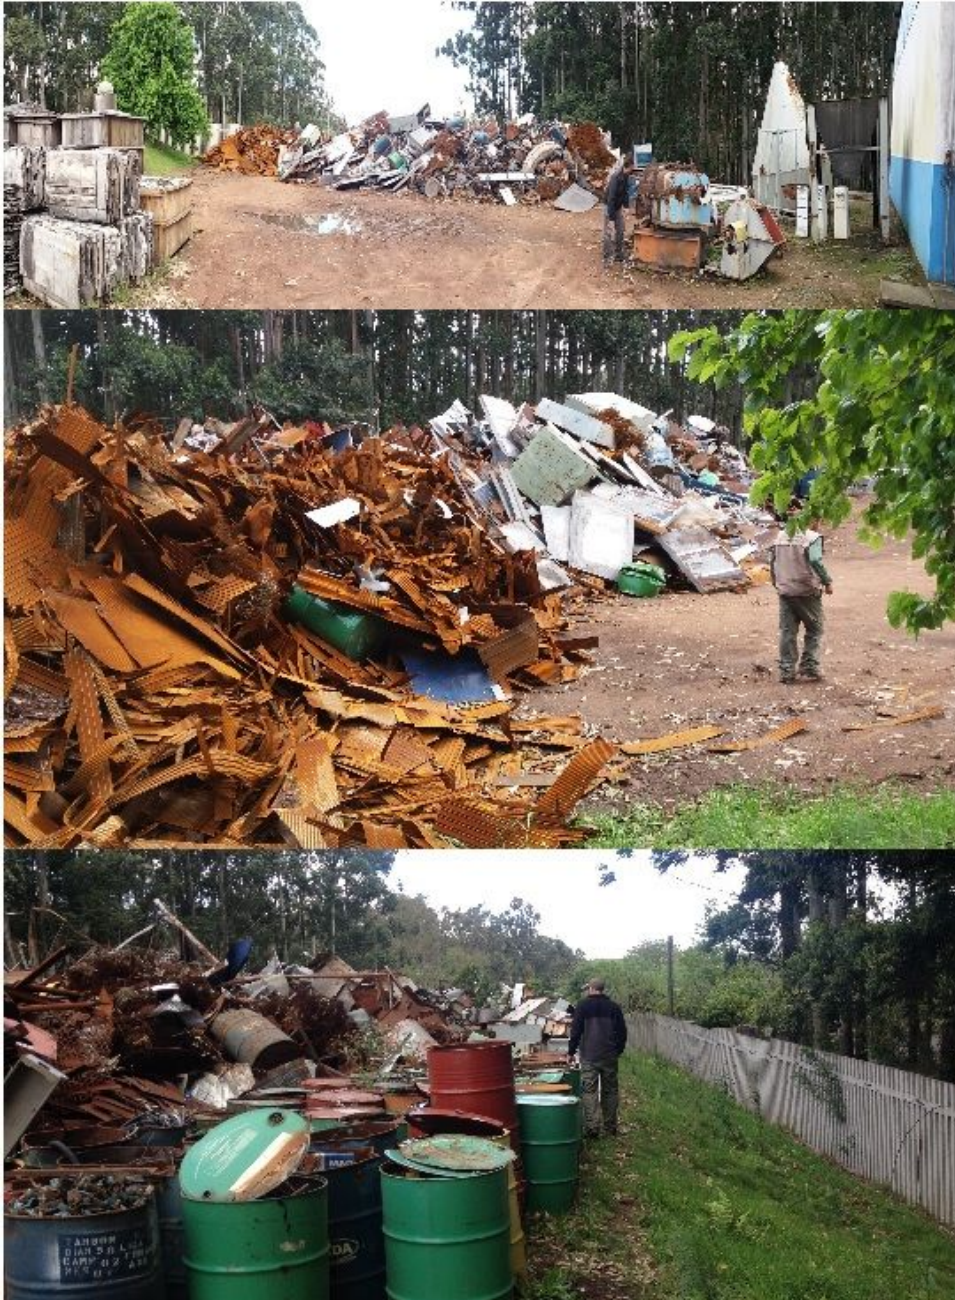
Figura 45 - Material ferroso acondicionado de forma inadequada à esquerda da central

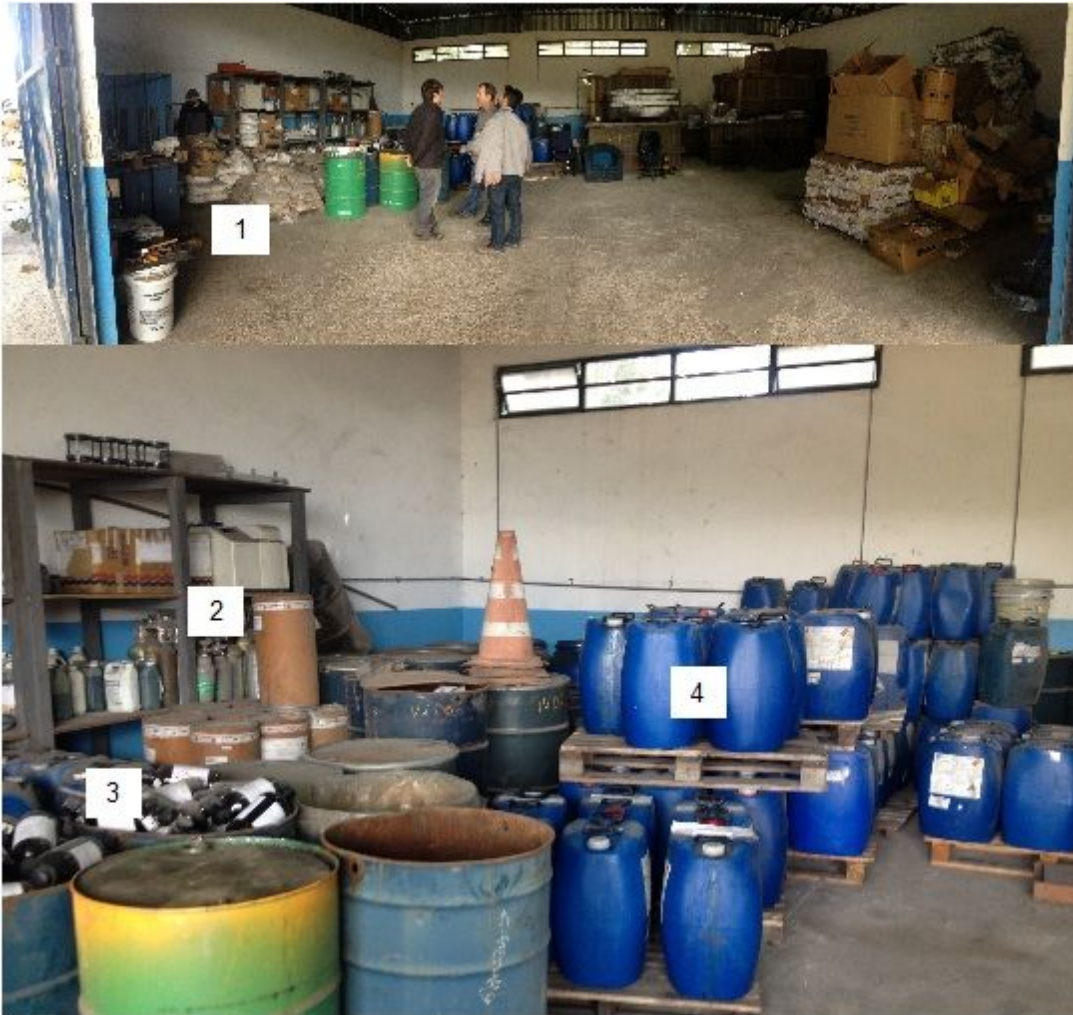
Figura 46 - Vista do primeiro compartimento da Central, não destinada aos resíduos Classe I, com destaques de acondicionamento inadequado de resíduos perigosos, conforme detalhado nas próximas fotos

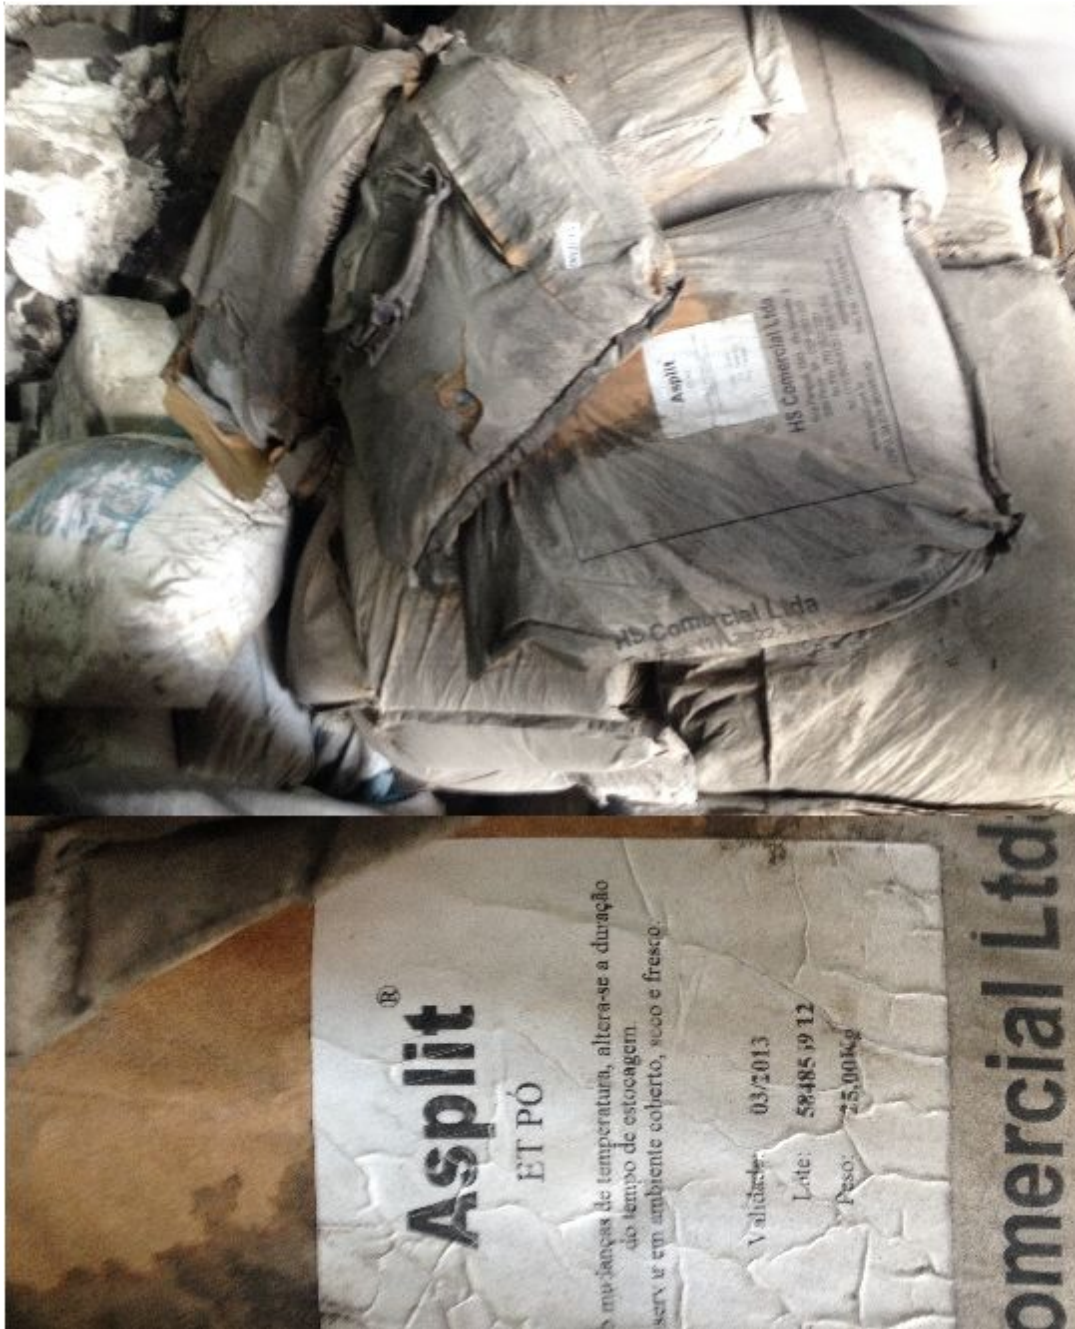
Figura 47: Ponto 1 da foto 46 – Resíduos de revestimentos anticorrosivos encontrados em área da Central não destinada para acondicionamento de resíduos classe I

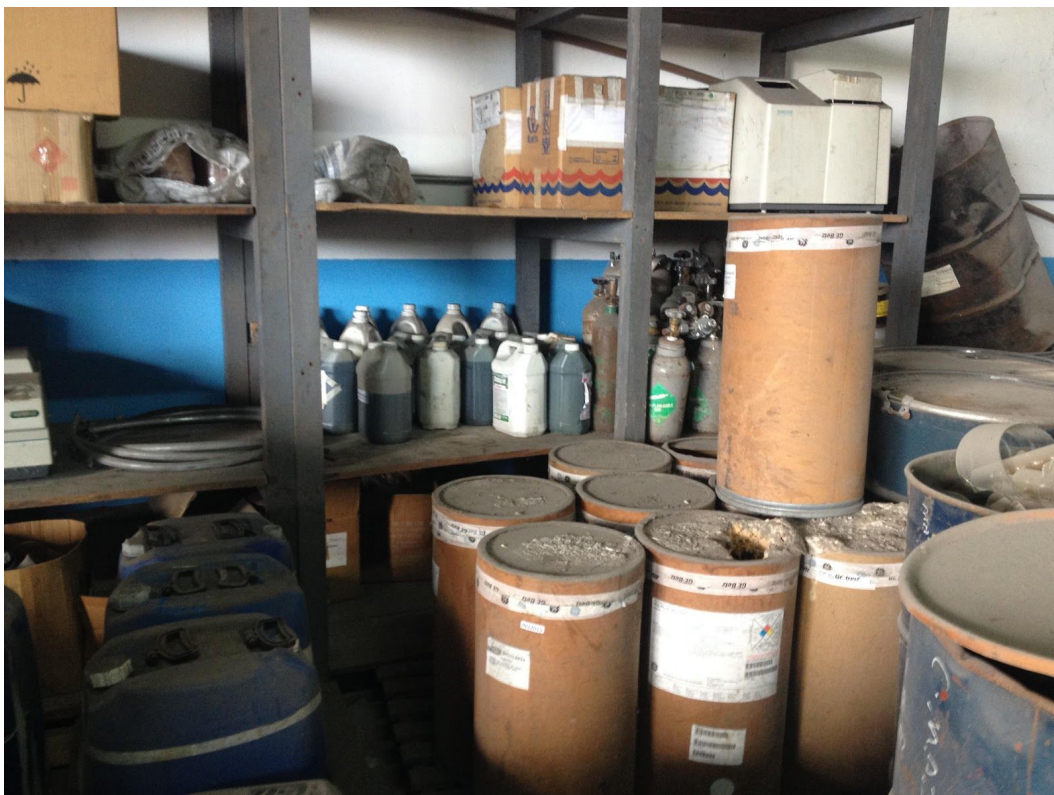
Figura 48: Ponto 2 da foto 46 – Garrafas com resíduo líquido não identificado encontrados em área da Central não destinada para acondicionamento de resíduos classe I

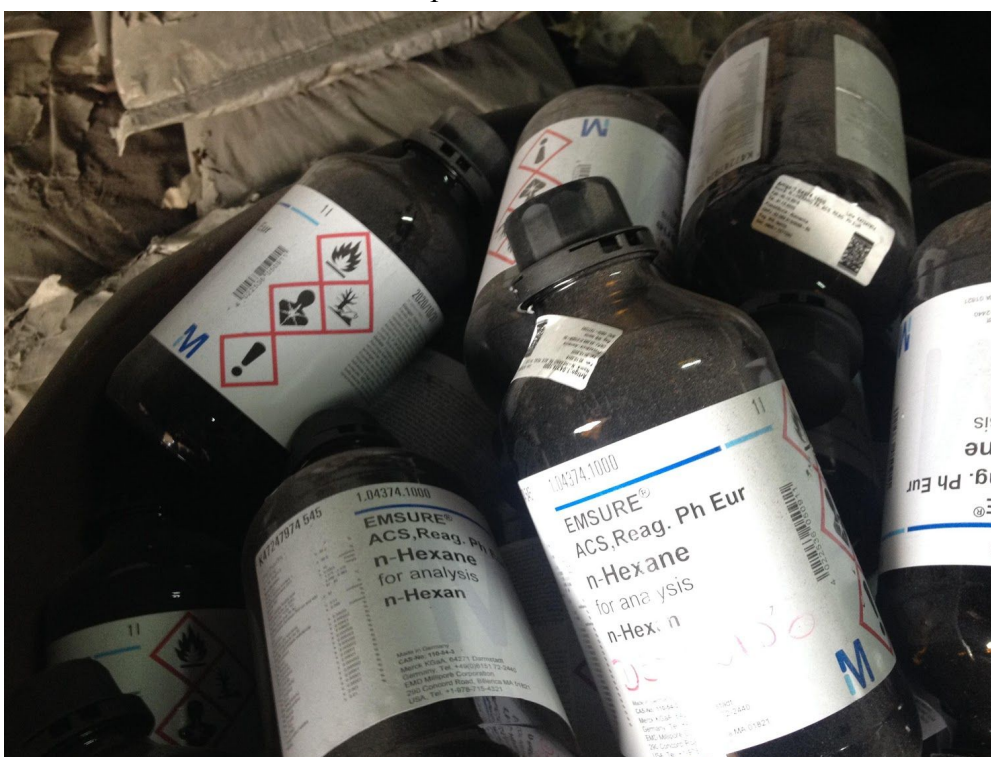
Figura 49: Ponto 3 da foto 46 - Frascos de produtos químicos devidamente acondicionados em tambores mas encontrados em área da Central não destinada para acondicionamento de resíduos classe I

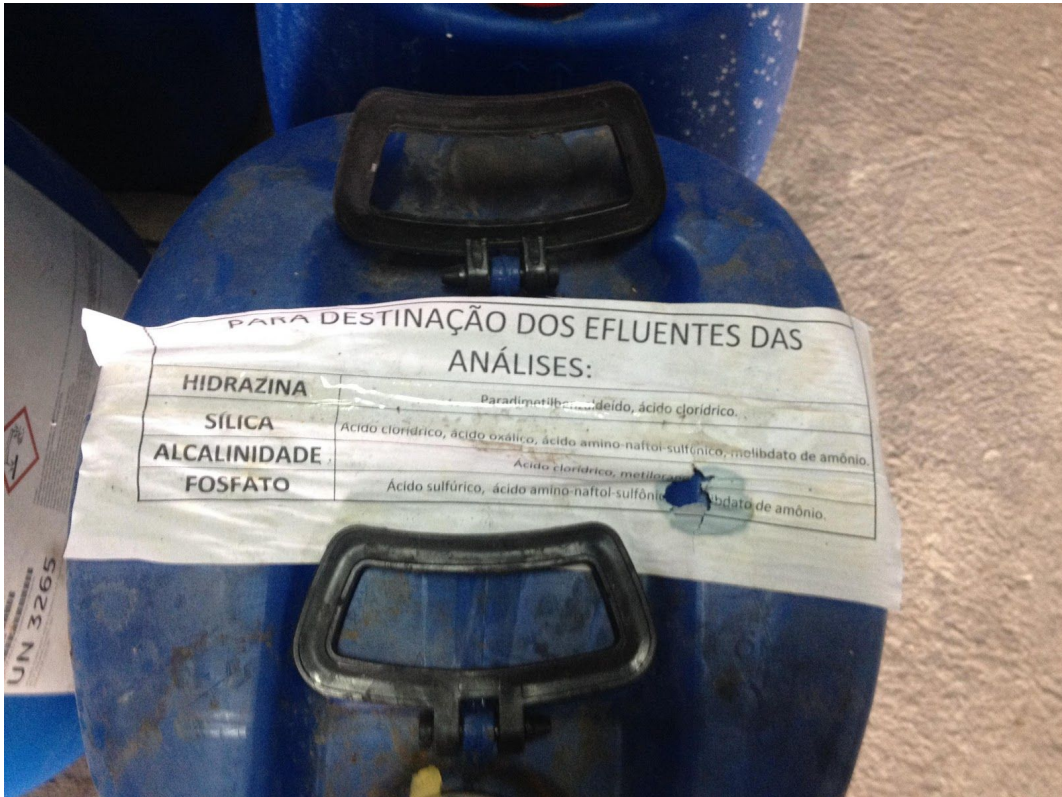
Figura 50: Ponto 4 da foto 46 – Bombonas plásticas com resíduos não identificados encontrados em área da Central não destinada para acondicionamento de resíduos classe I

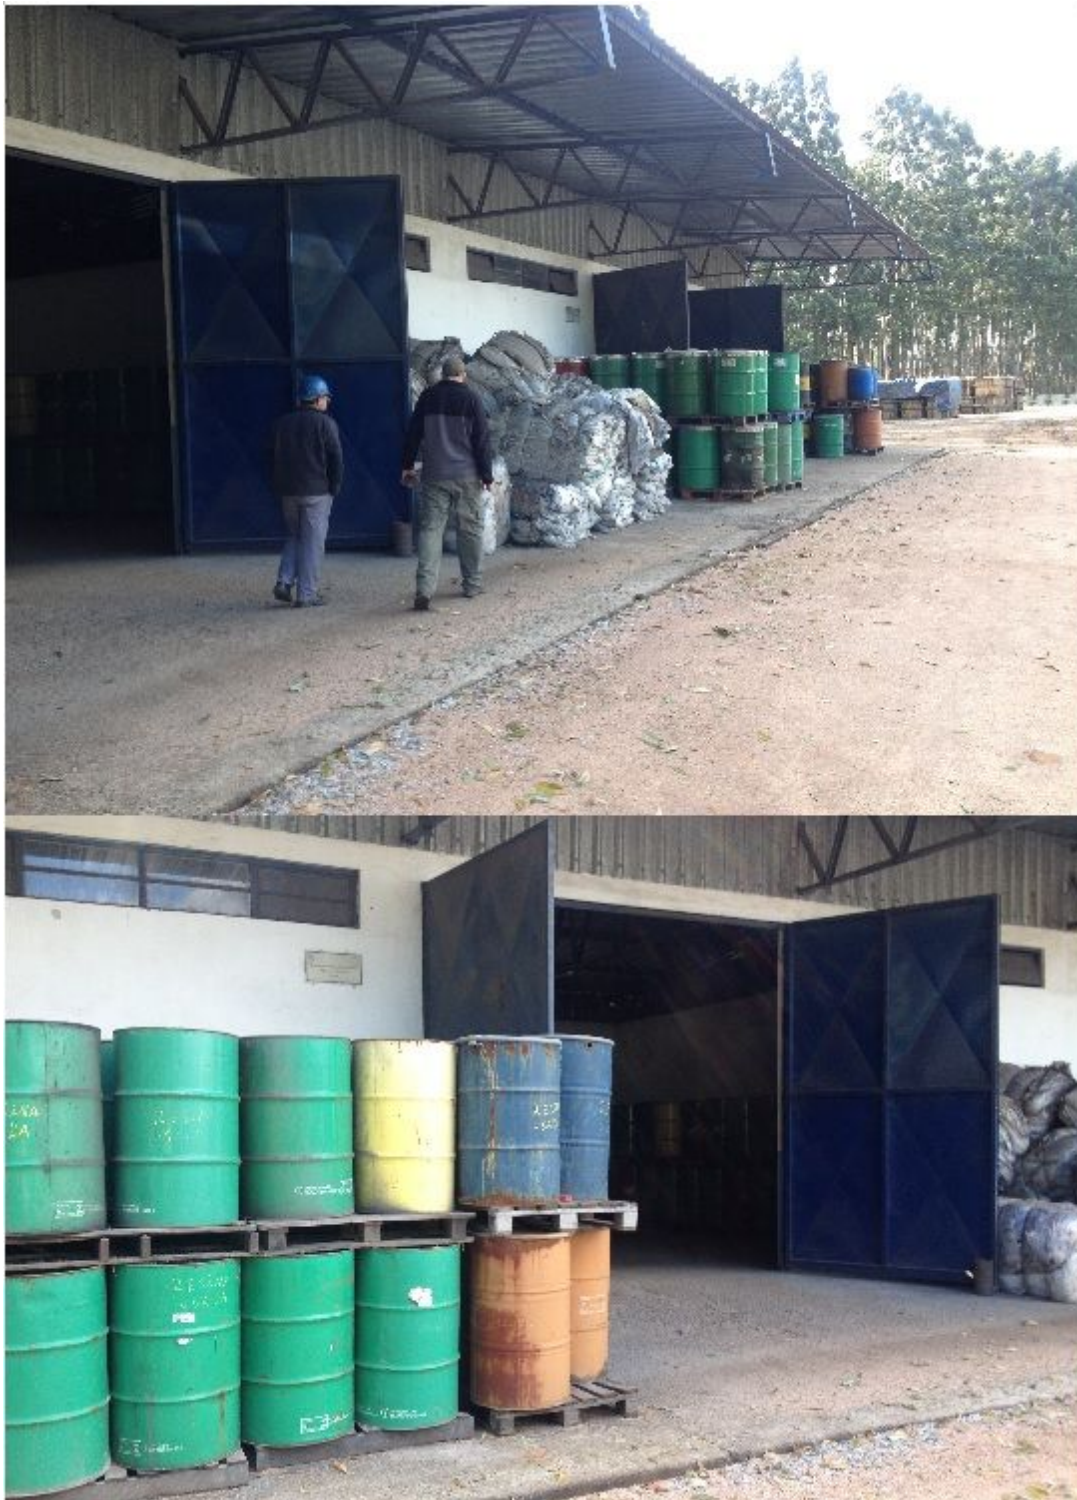
Figura 51: Tambores com resíduos classe I (resina usada) acondicionados fora da área da central destinada para resíduos perigosos

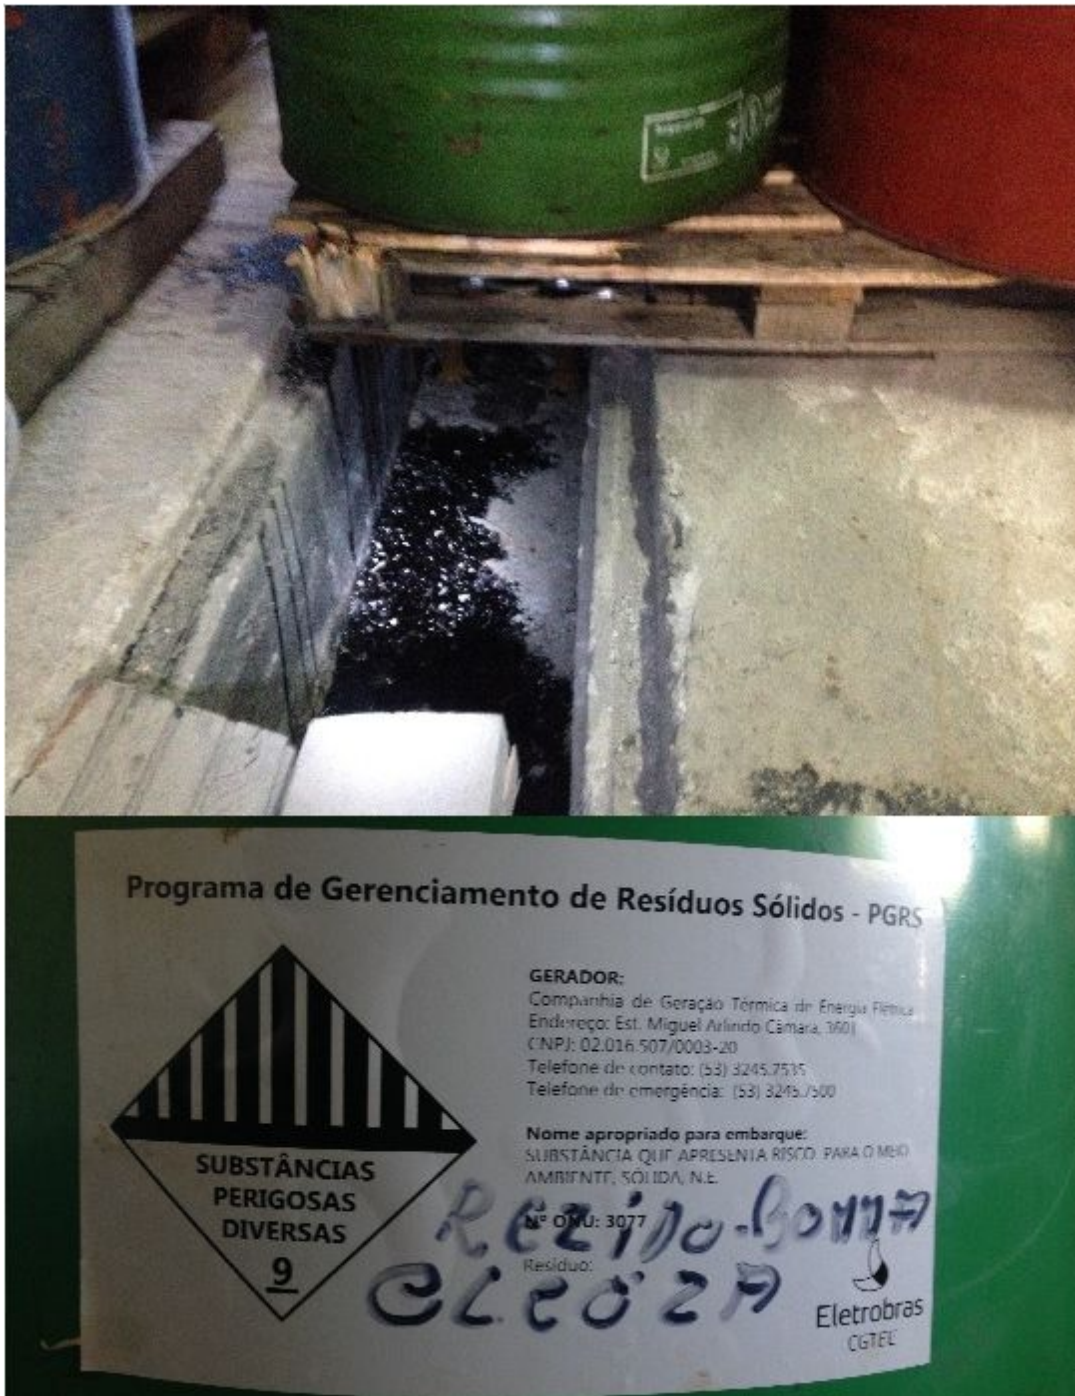
Figura 53: Evidência de vazamento de óleo em canaleta localizada dentro da área destinada ao acondicionamento de resíduos classe I

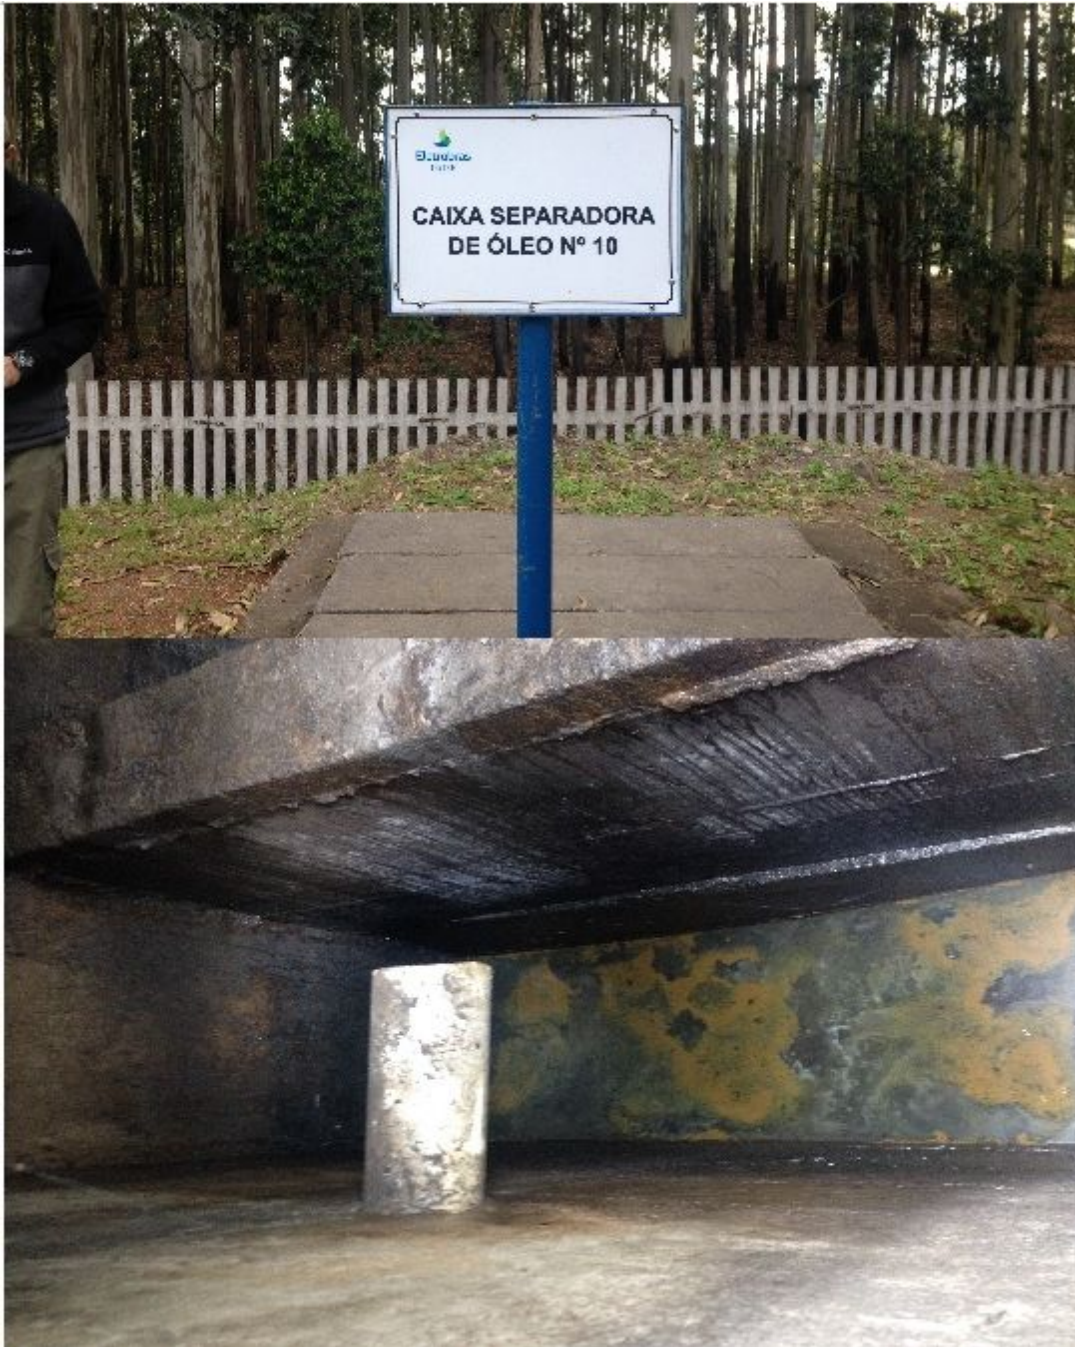
Figura 54: Evidência de presença de óleo no último compartimento da Caixa separadora de água e óleo que coleta efluentes da área da central destinada para o acondicionamento de resíduos classe I. Não foi identificado para onde a tubulação de saída em destaque na foto descarrega o efluente após sua passagem pela caixa.
