Anexo I - Relatório de vistoria, CGTEE - 12 a 16 de setembro de 2016

2.1 - Vistoria na bacia de sedimentação e curso hídrico receptor

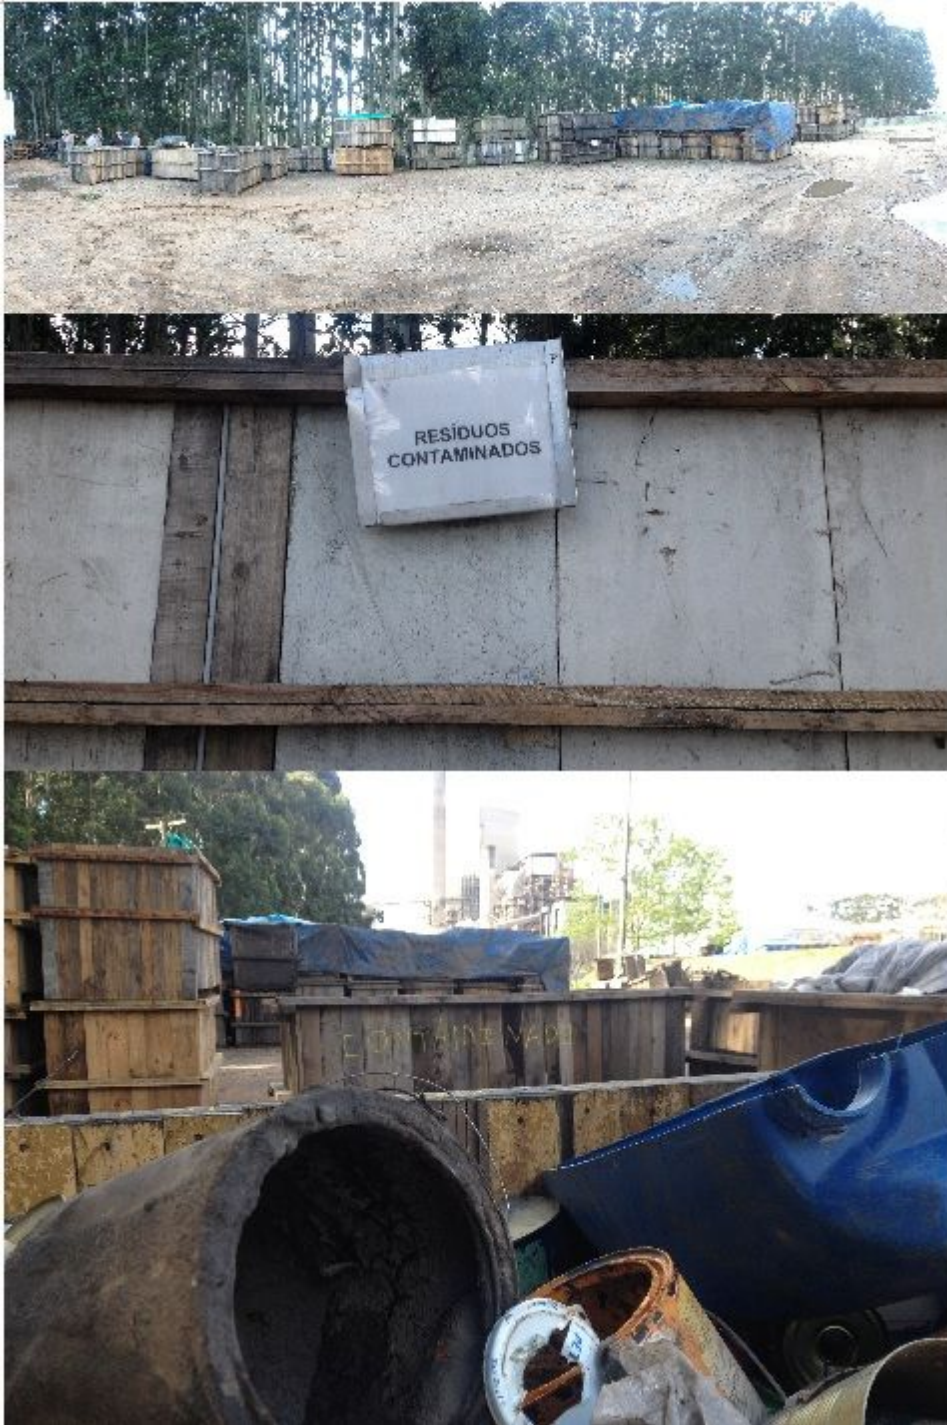
Figura 55: Área externa à direita da Central com armazenamento inadequado de resíduos, inclusive com resíduos identificados como “resíduos contaminados”

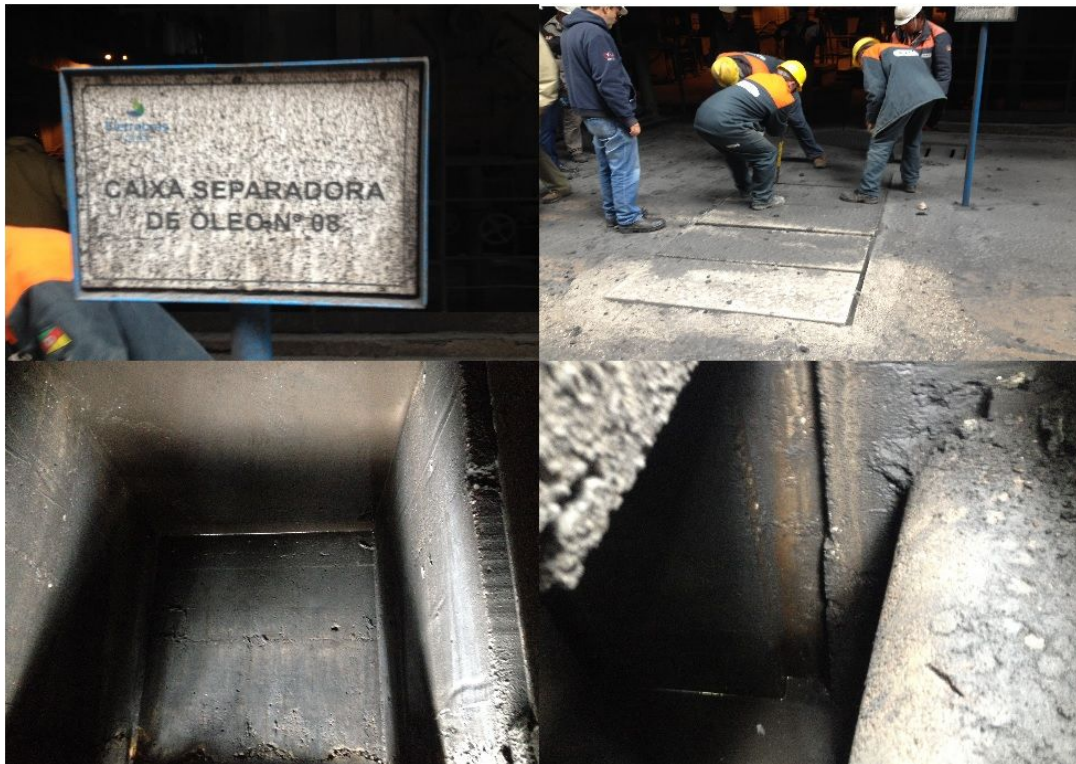
Figura 60: Ponto 2 da figura 56 – Caixa SAO nº 08 sem os compartimentos divisórios que promovem a separação água e óleo

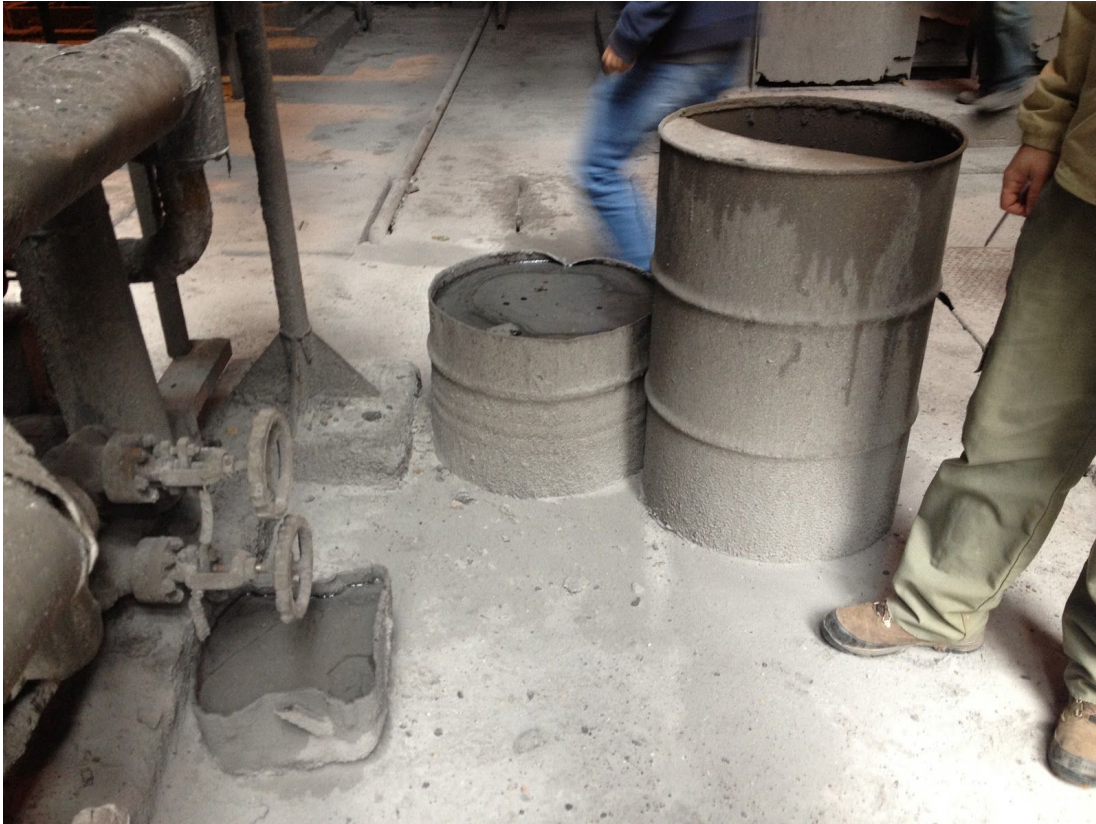
Figura 61: Ponto 2 da figura 56 – Vazamentos de óleo na Fase A em contenção por tonéis metálicos, com acondicionamento inadequado

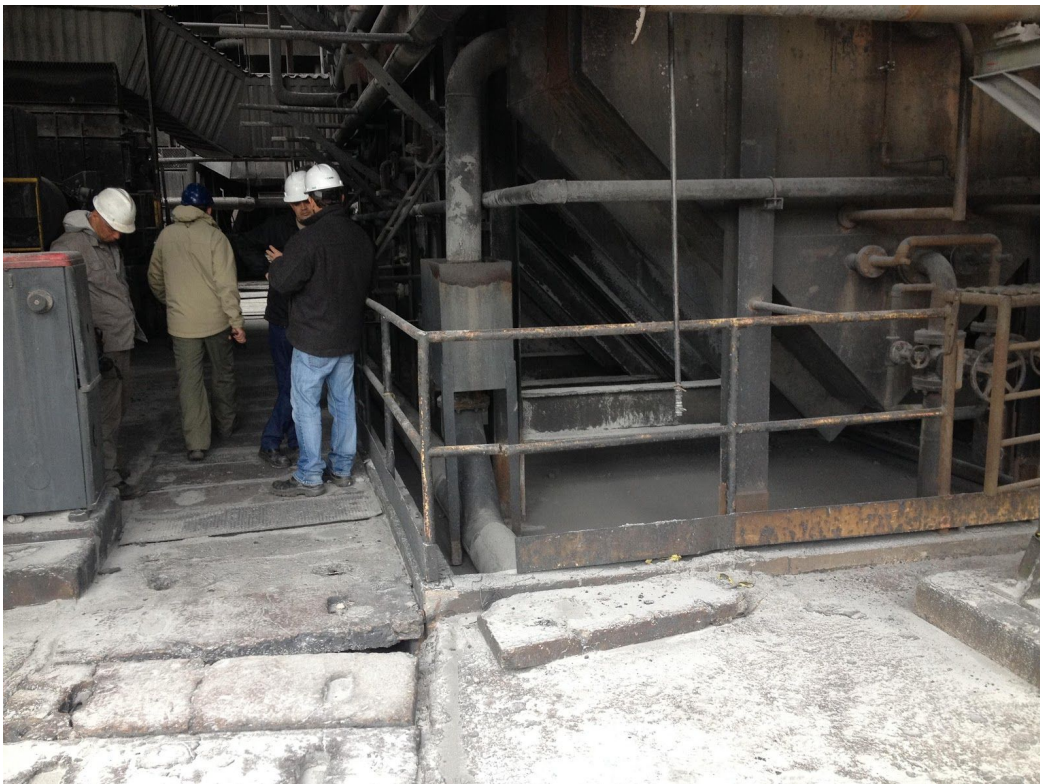
Figura 62: Ponto 2 da figura 56 – Caldeira da fase A onde, segundo informado pelos funcionários da empresa, há a contaminação de óleo na drenagem de fundo devido ao mau funcionamento da tremoia quando do acendimento da fase A.

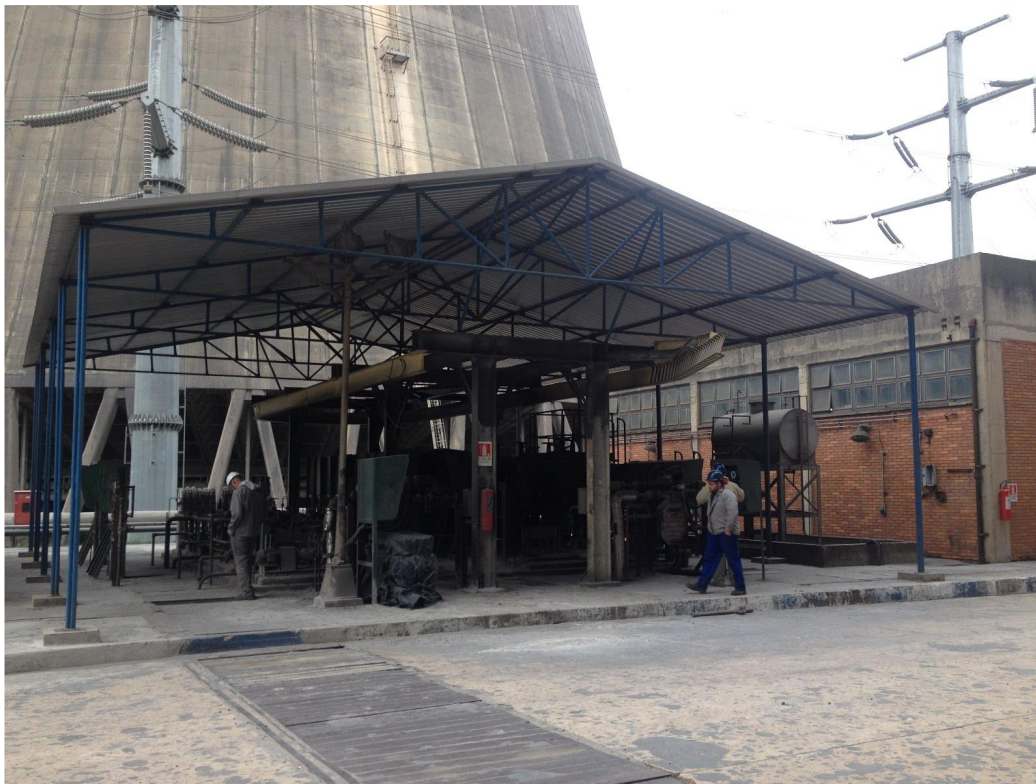
Figura 63: Ponto 2 da figura 56 - Registro de ausência de bacia de contenção no sistema de bombeamento de óleo da fase B

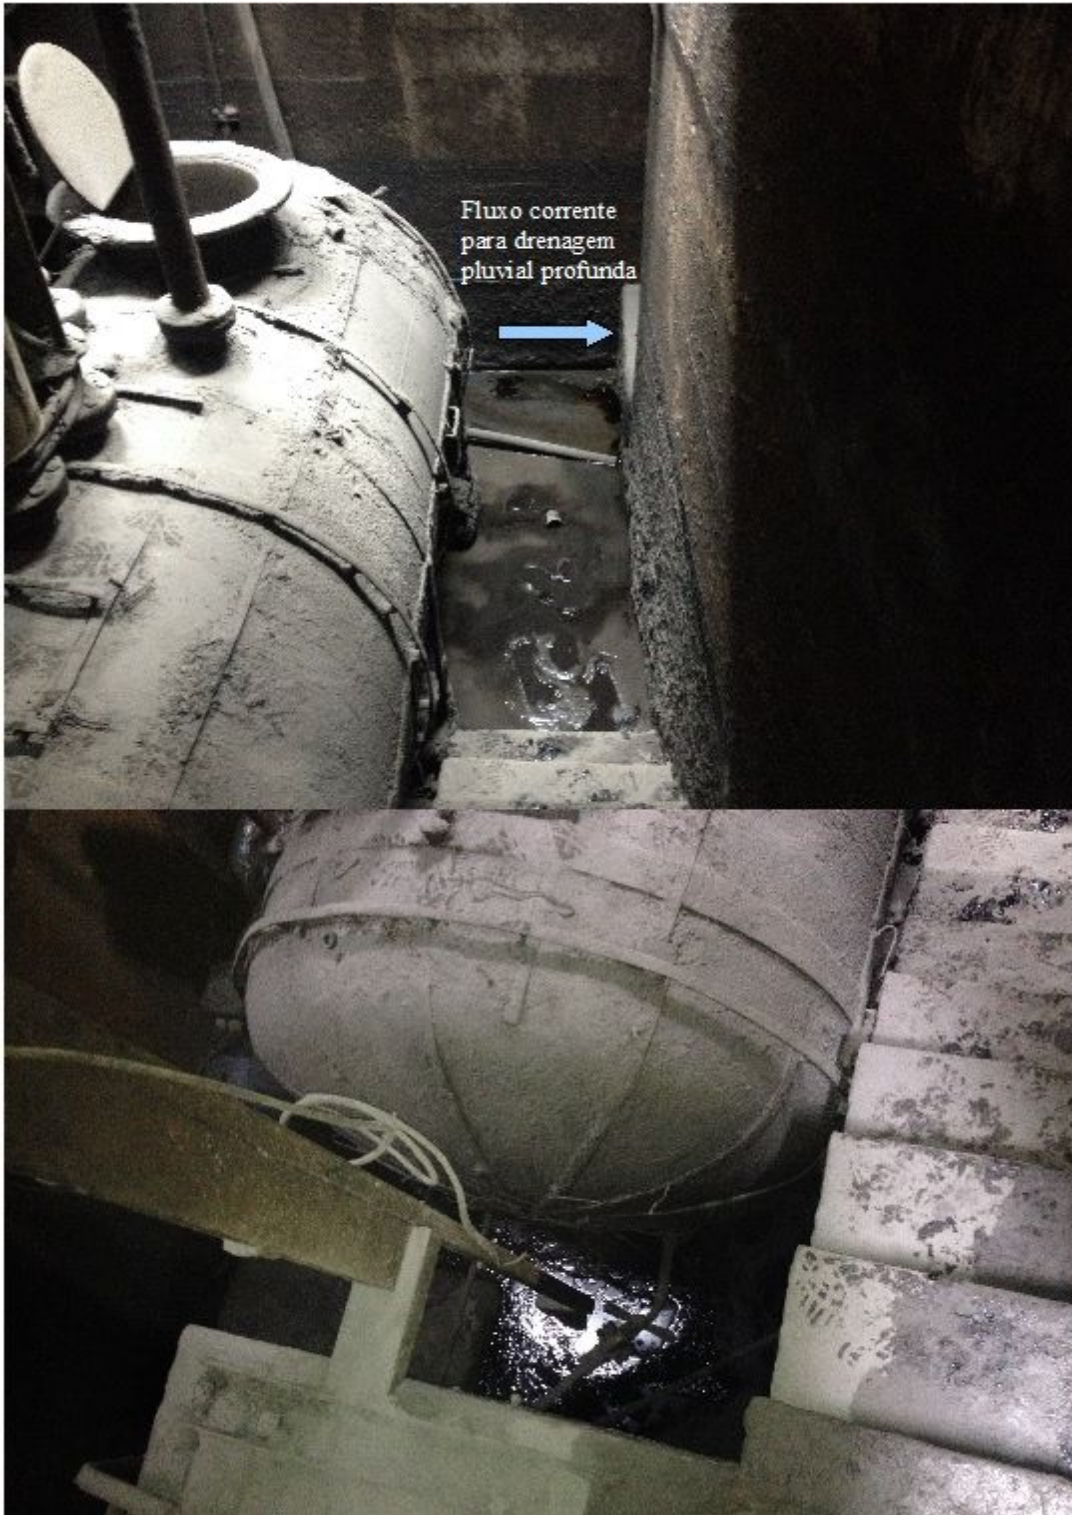
Figura 65: Ponto 2 da figura 56 - Tanque subterrâneo localizado próximo ao sistema de bombeamento de óleo da fase B. Contaminação da câmara com drenagem contaminada com óleo vertendo à drenagem pluvial profunda.

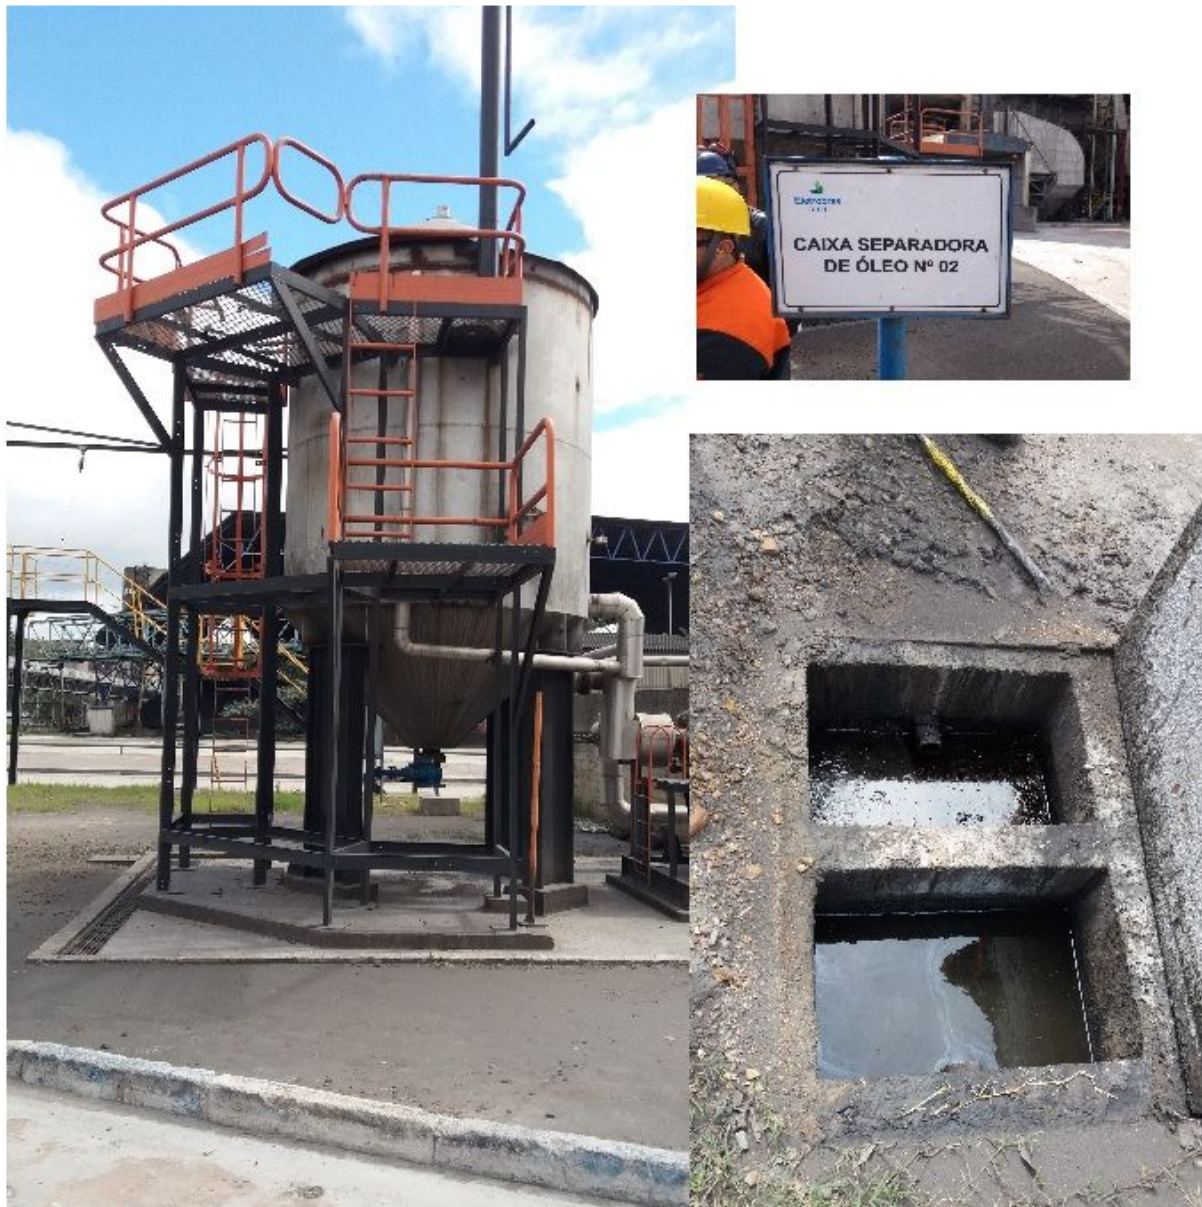
Figura 66: Ponto 3 da figura 56 – Registro de inexistência de bacia de contenção no tanque proposto para operação do sistema de reaproveitamento de óleo e de iridescências de óleo no compartimento da caixa SAO referente a este tanque.

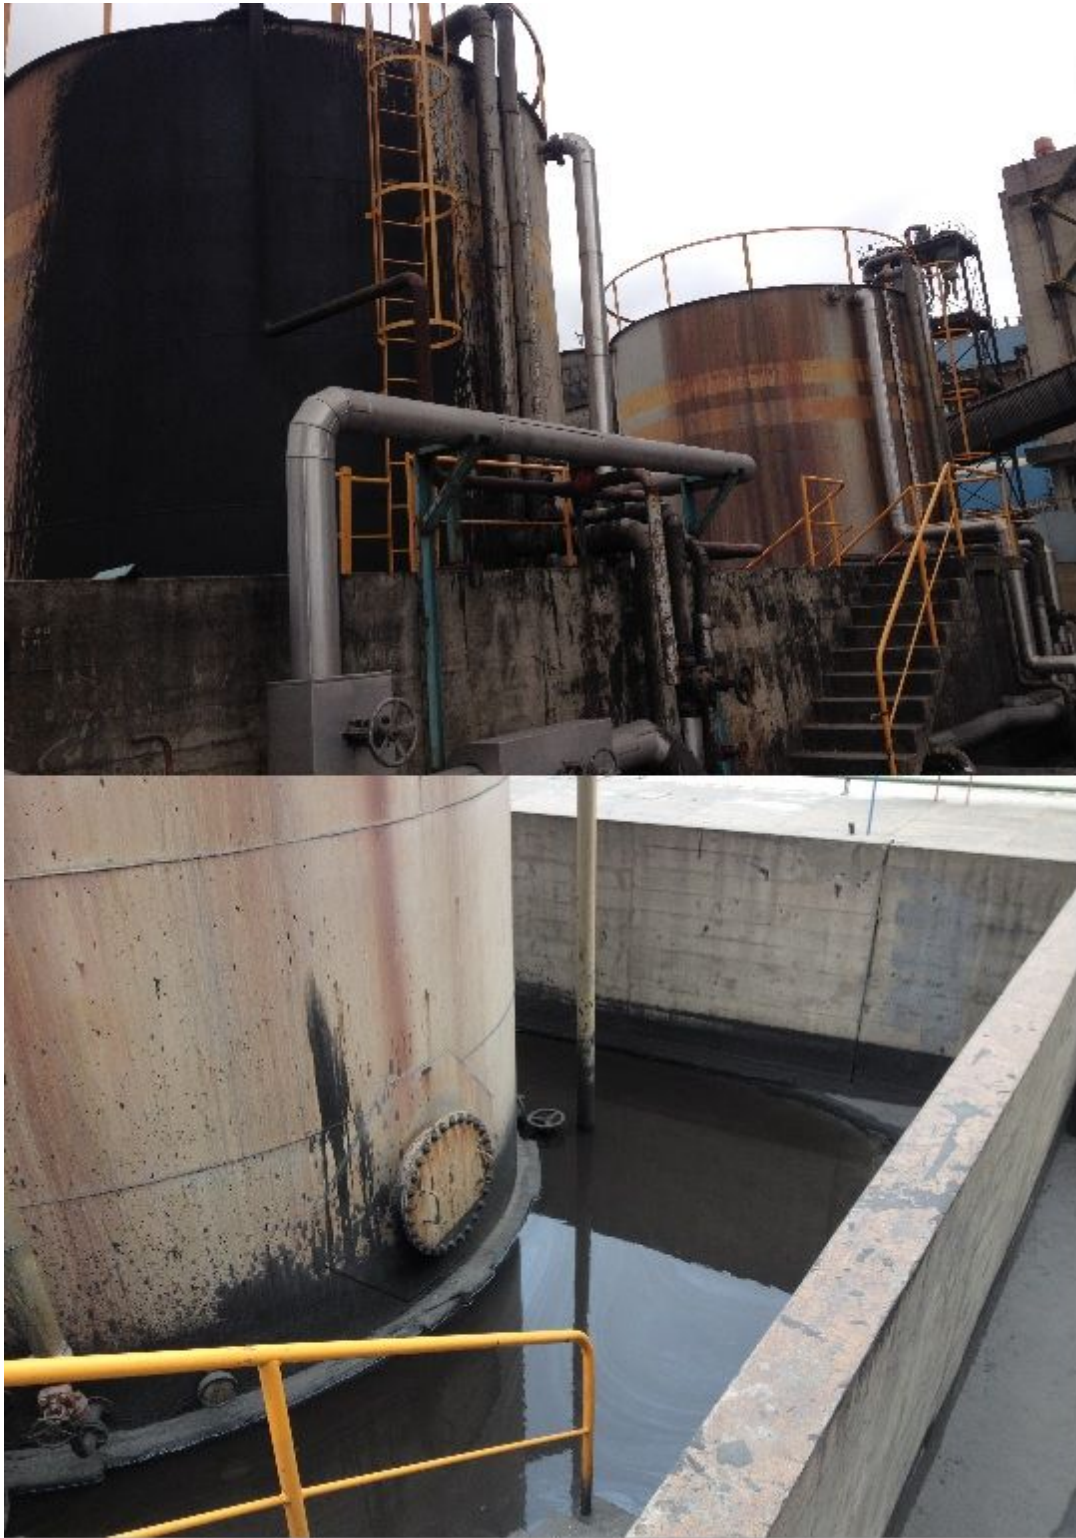
Figura 67: Ponto 3 da figura 56 – Registro de iridescências de óleo na de bacia de contenção no tanque de *fuel oil*

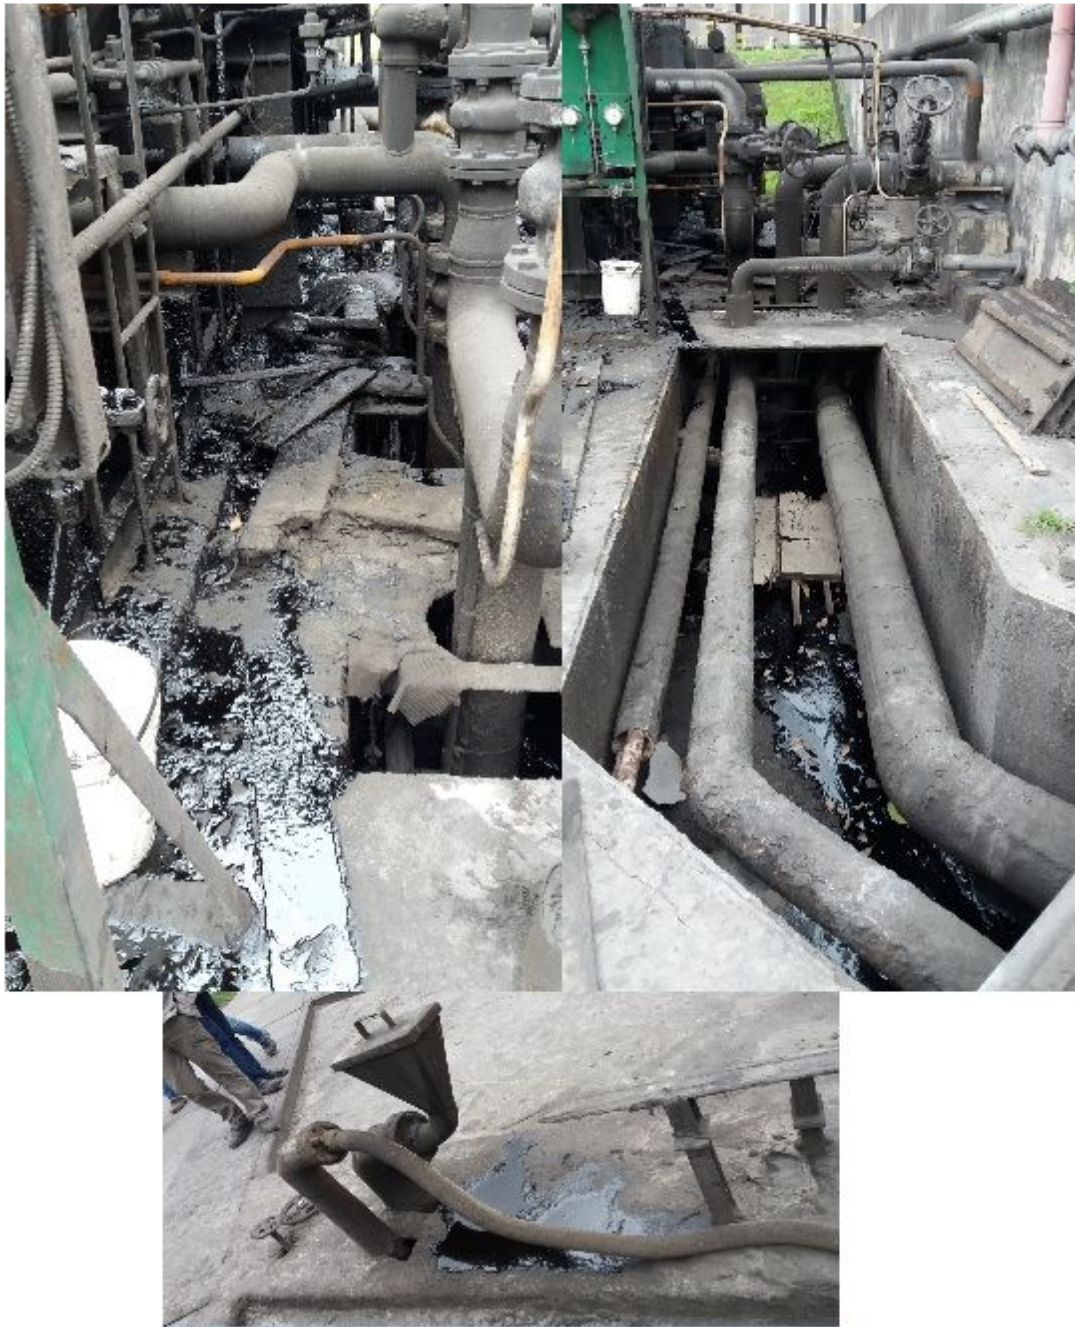
Figura 68: Ponto 4 da figura 56 – Registro de vazamentos de óleo e presença de óleo na drenagem da área de recebimento e transferência de óleo

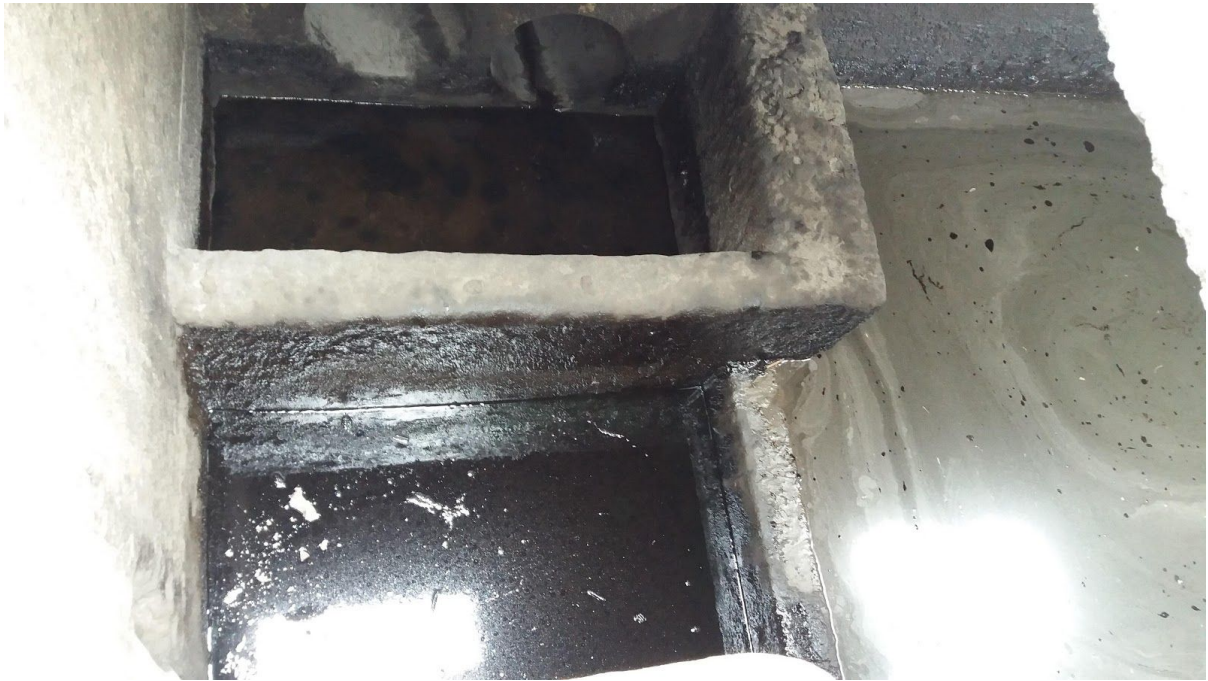
Figura 69: Ponto 4 da figura 56 – Registro de óleo presente em todos os compartimentos da Caixa SAO nº 05

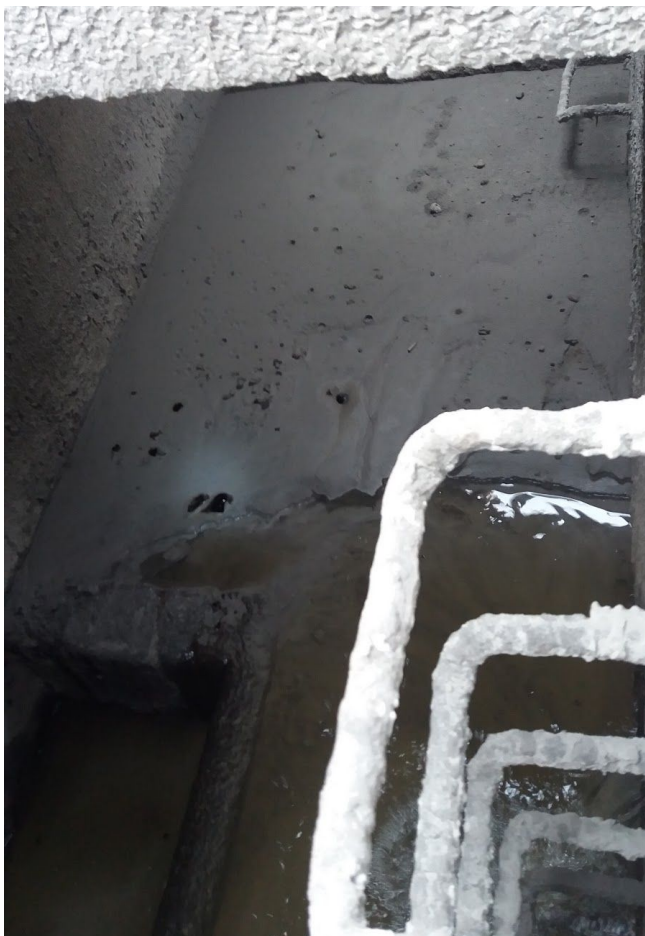
Figura 70: Ponto 4 da figura 56 - Registro de entupimento com cinzas da caixa separadora n° 06

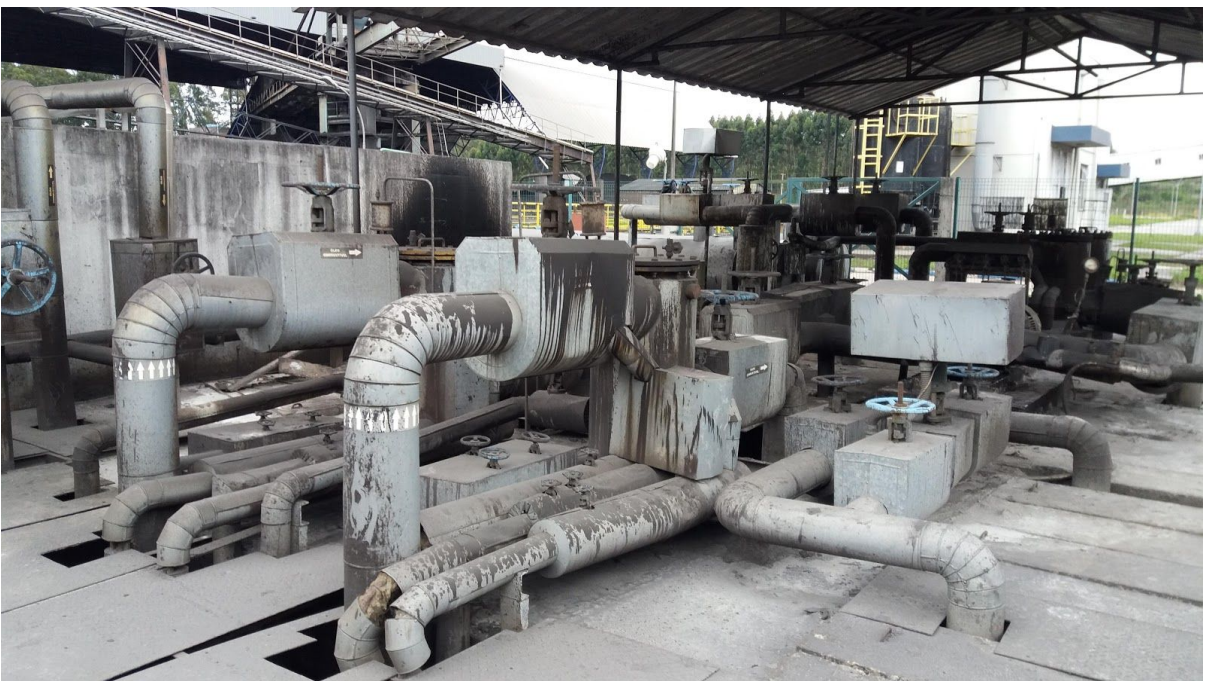
Figura 72: Ponto 4 da figura 56 – Registros de vazamentos no sistema de armazenamento e bombeamento de óleo da fase C

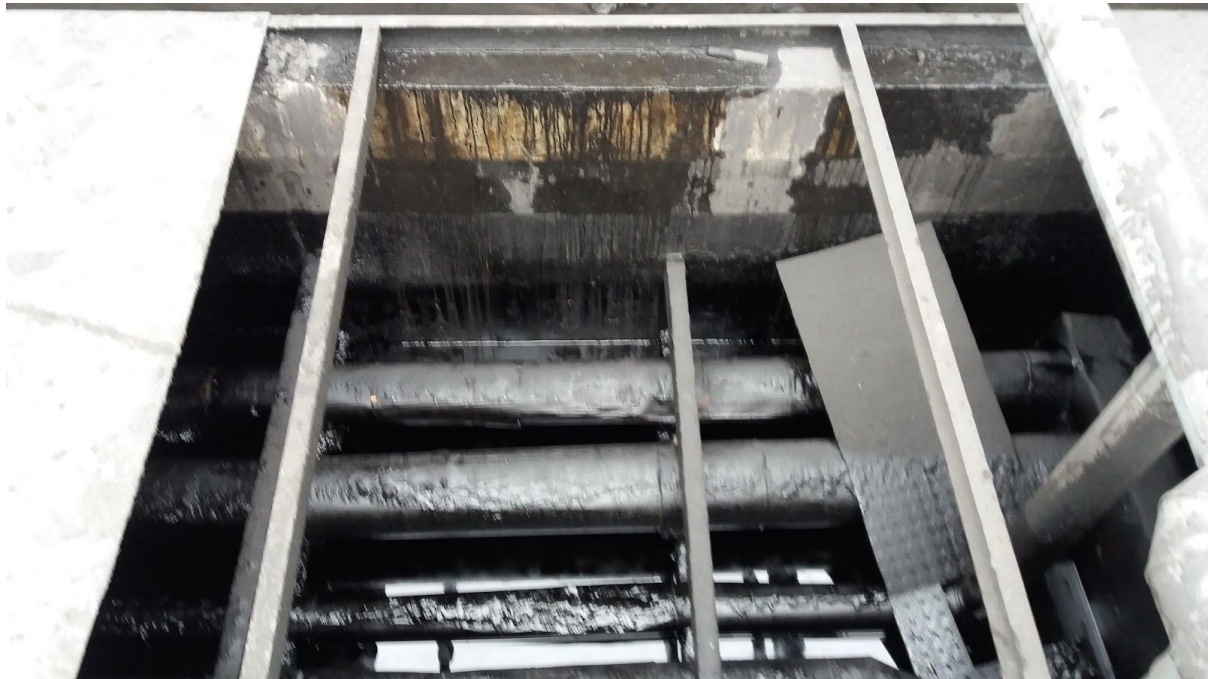
Figura 73: Ponto 4 da figura 56 – Registro óleo na drenagem localizada no sistema de armazenamento e bombeamento de óleo da fase C

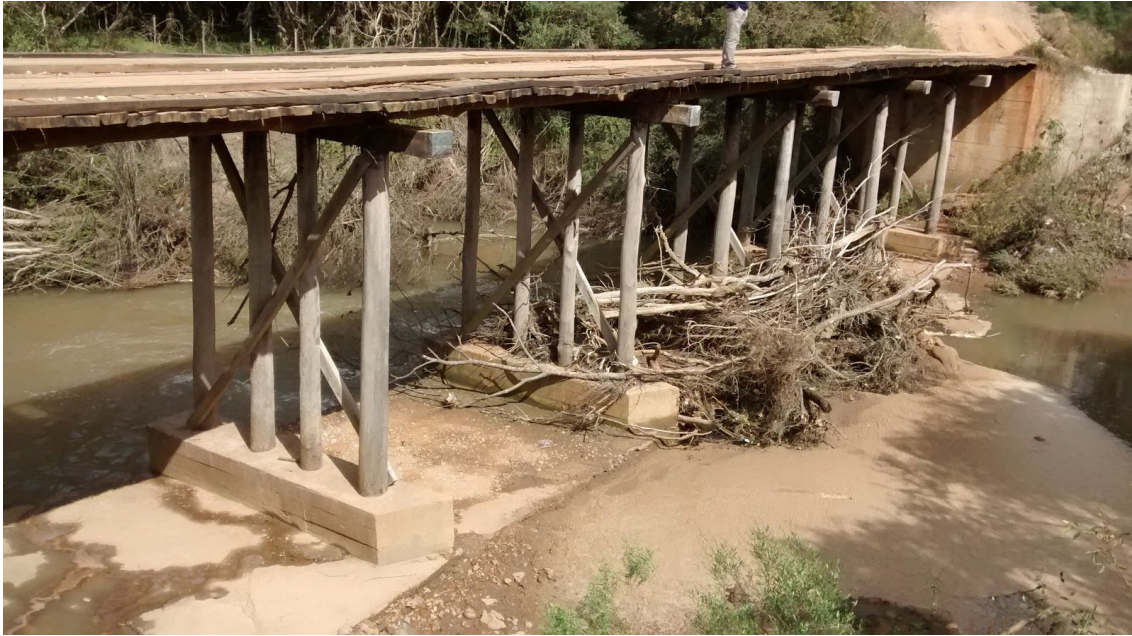
Figura 80. Ponto de Monitoramento 6 (PM6); Destaque para o acúmulo de galhos e espuma marrom.
