ANEXO 2 - PARECER N° 02001.000369/2017-94 COEND/IBAMA

REGISTRO FOTOGRÁFICO

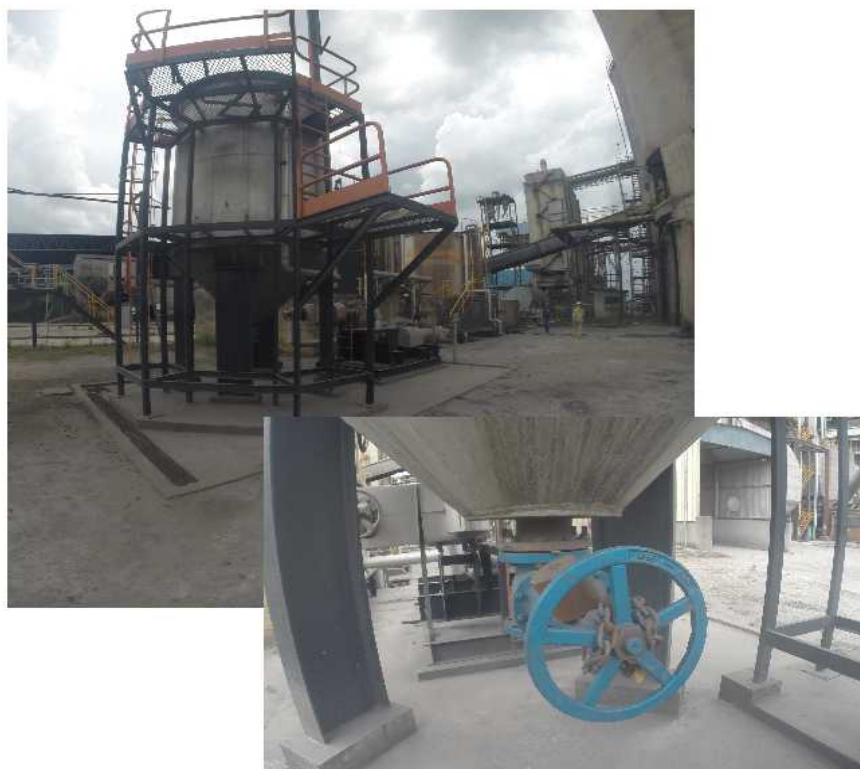
Figura 1. Tanque construído para operação do sistema de reaproveitamento de óleo sem bacia de contenção. Destaque para corrente instalada pela CGTEE que evidencia o lacre à sua operação.

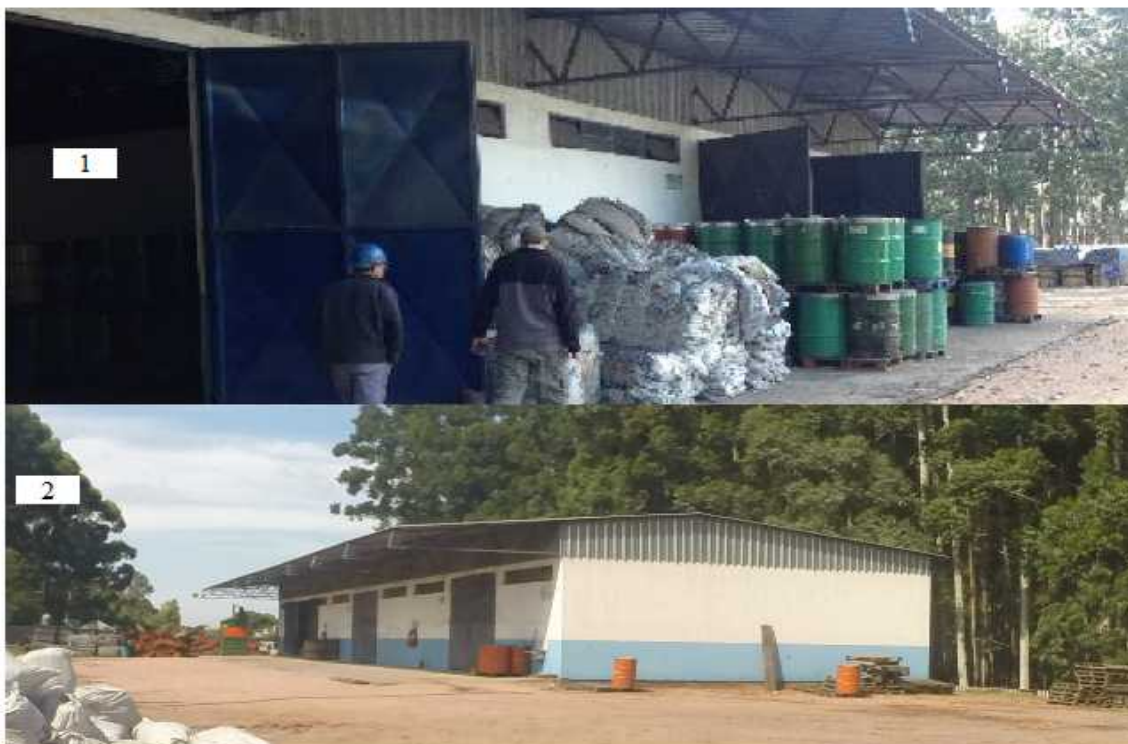
Figura 2. Área de armazenamento temporário de resíduos. Foto 1 de set/16 e foto 2 de jan/17. Constata-se organização e destinação de tambores com resíduos classe I que encontravam-se dispostos fora da área apropriada. Identificação de 5 tambores fora da área adequada.

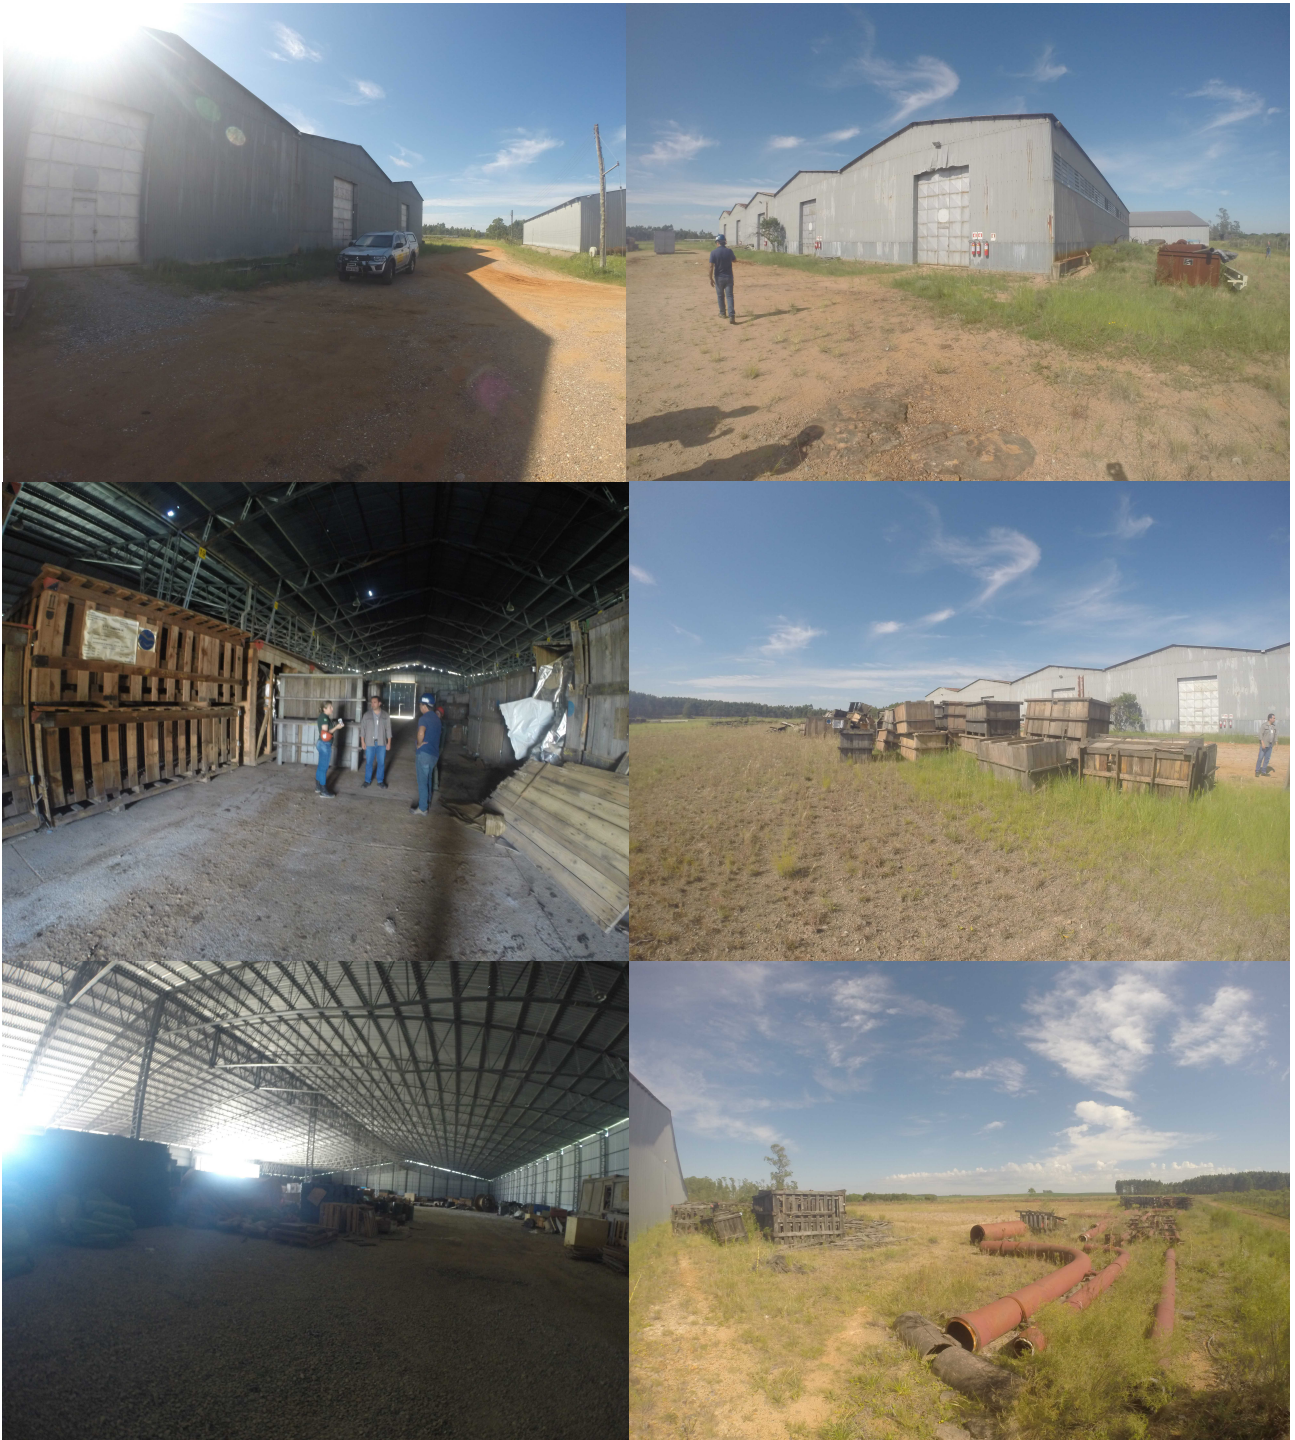
Figura 3. Registros efetuados no área denominada “Candiotão”, onde o Ibama identificou o acondicionamento indevido de resíduos classe I em vistorias anteriores. Evidencia-se que não foi encontrado novas ocorrências. Registra-se o armazenamento temporário de caixas de madeira usadas para acondicionamento de resíduos, que segundo informações fornecidas pelos funcionários, aguardavam manutenção para sua reutilização na planta industrial.

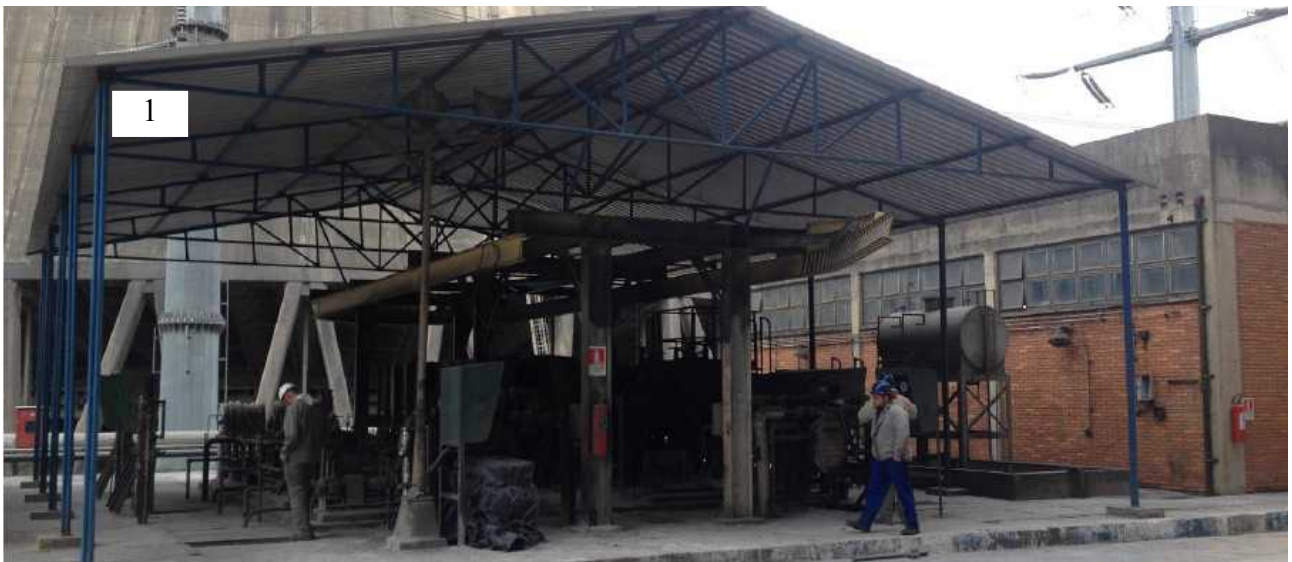
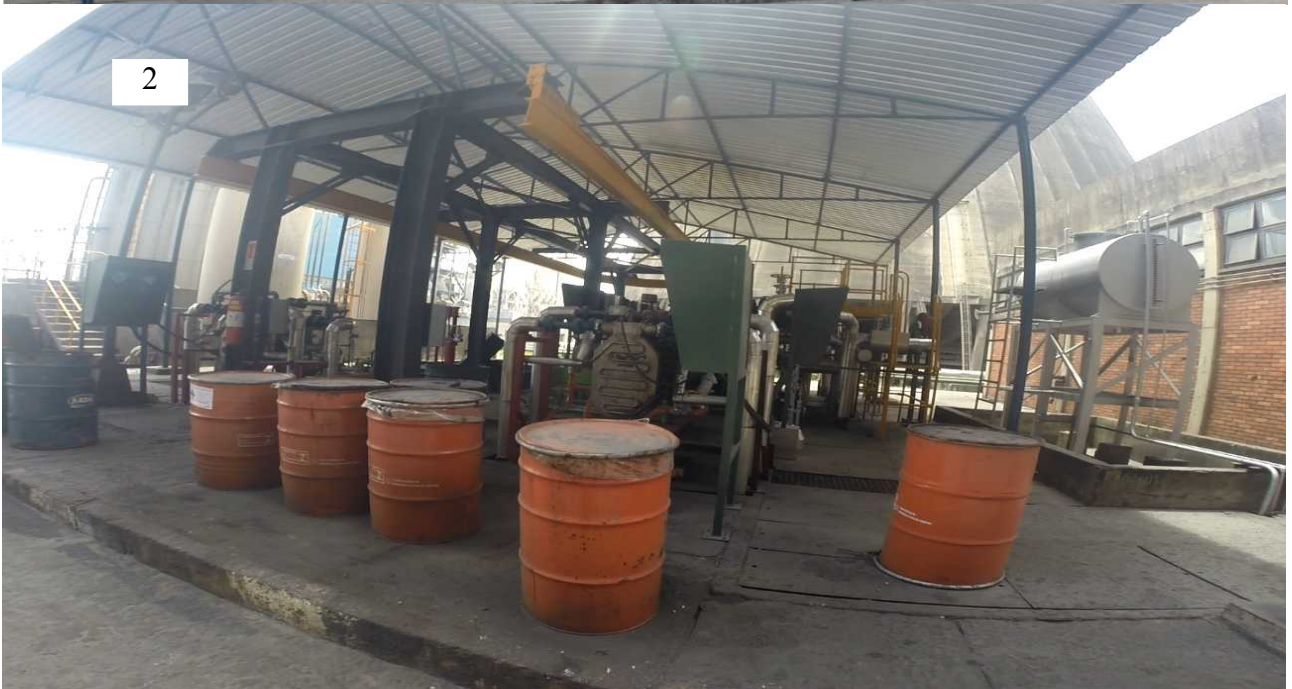
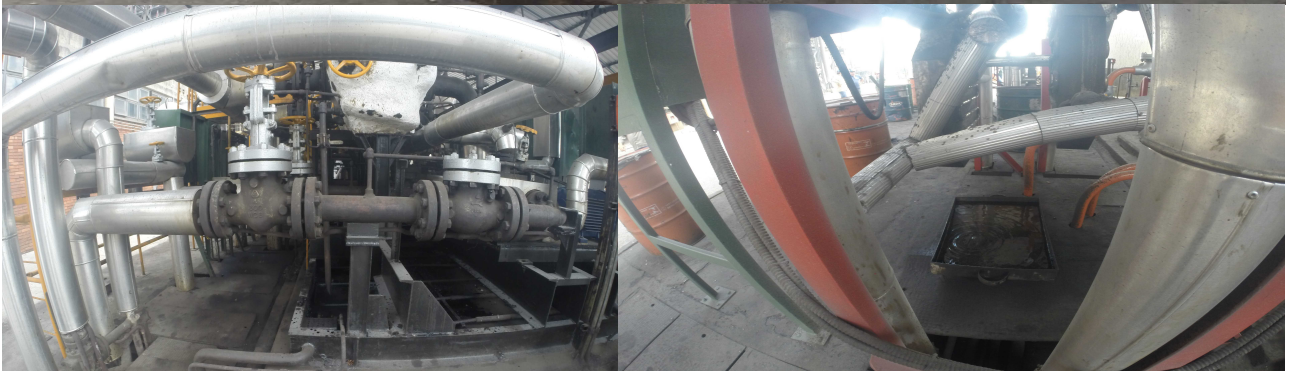
Figura 4. Evidências de limpeza, troca de equipamentos, construção de bacia de contenção e rotina de destinação de vazamentos de óleo no sistema de bombeamento de óleo da fase B. Foto 1 de set/16 e foto 2 de jan/17.

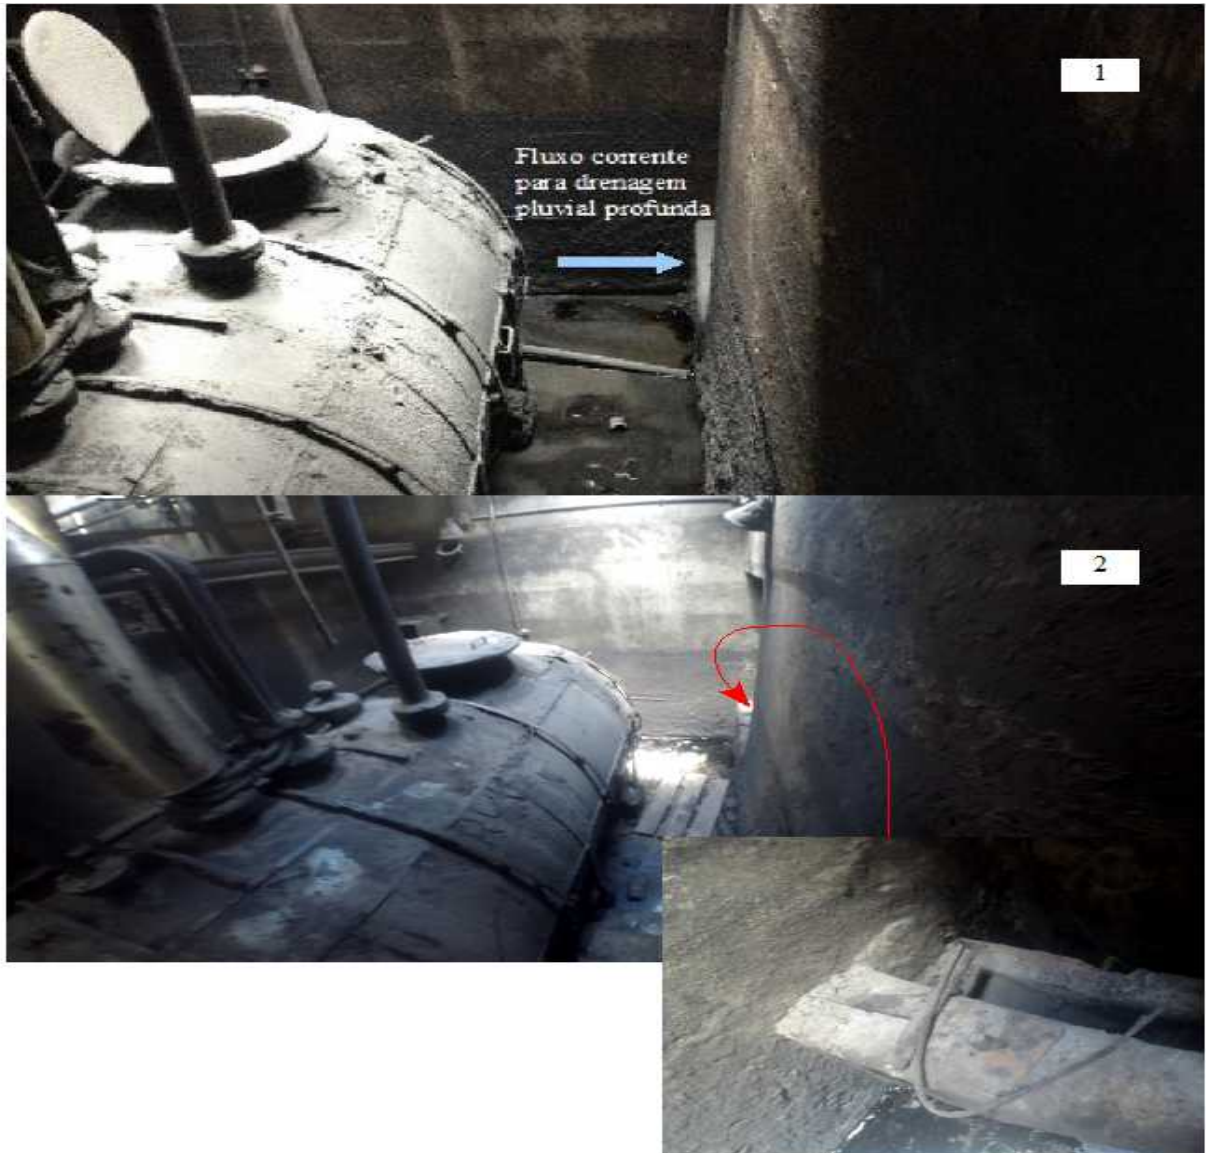
Figura 5. Construção de barreira para interrupção de fluxo de água contaminada proveniente da caixa de contenção que escoava para drenagem pluvial, nas instalações de tanque subterrâneo localizado próximo ao sistema de bombeamento da fase B. Foto 1 de set/16 e foto 2 de jan/17. Destaque para a barreira construída.

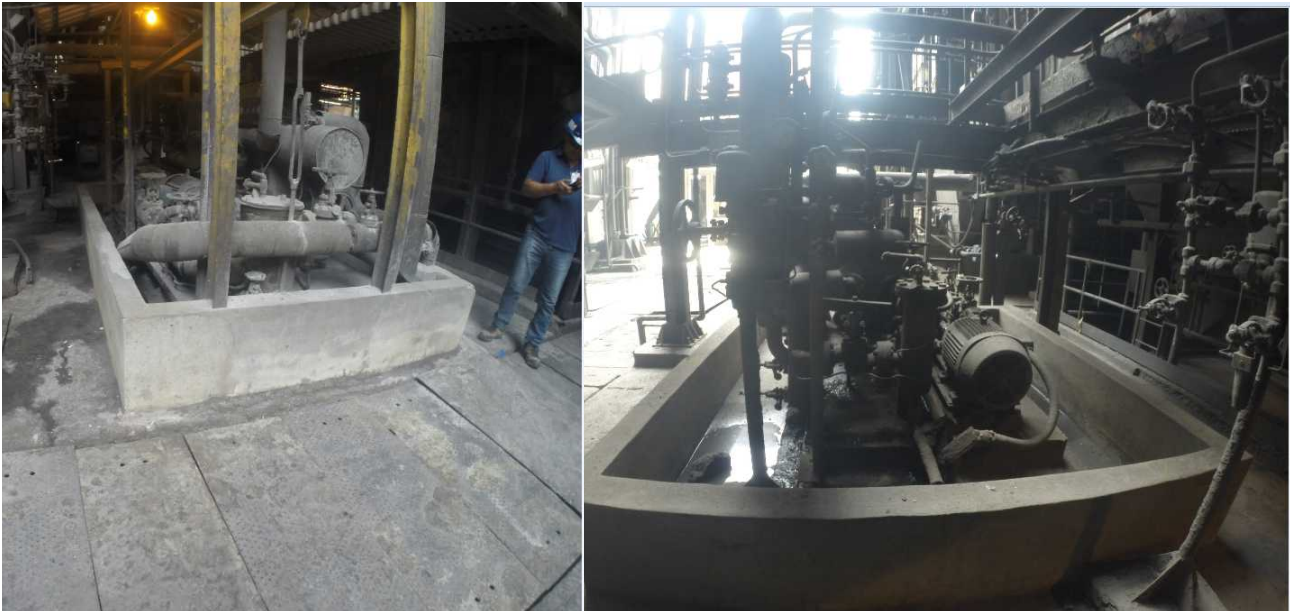
Figura 6. Construção bacias de contenção em instalações de uso e armazenamento de óleo nas áreas de operação das fases A e B.

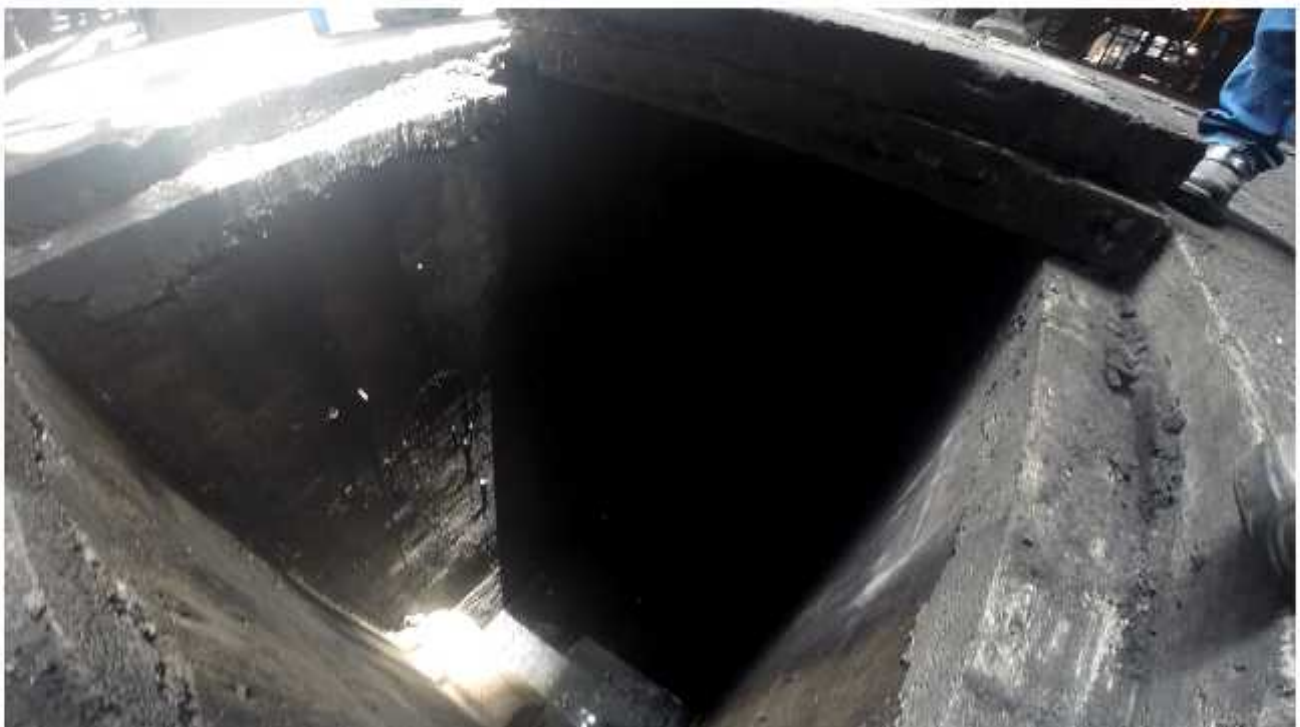
Figura 7. Caixa separadora de Água e Óleo N° 08 que na vistoria anterior estava entupida de cinzas de forma que não permitia a identificação das divisórias que promovem a separação da água e óleo. Construção e manutenção adequada.

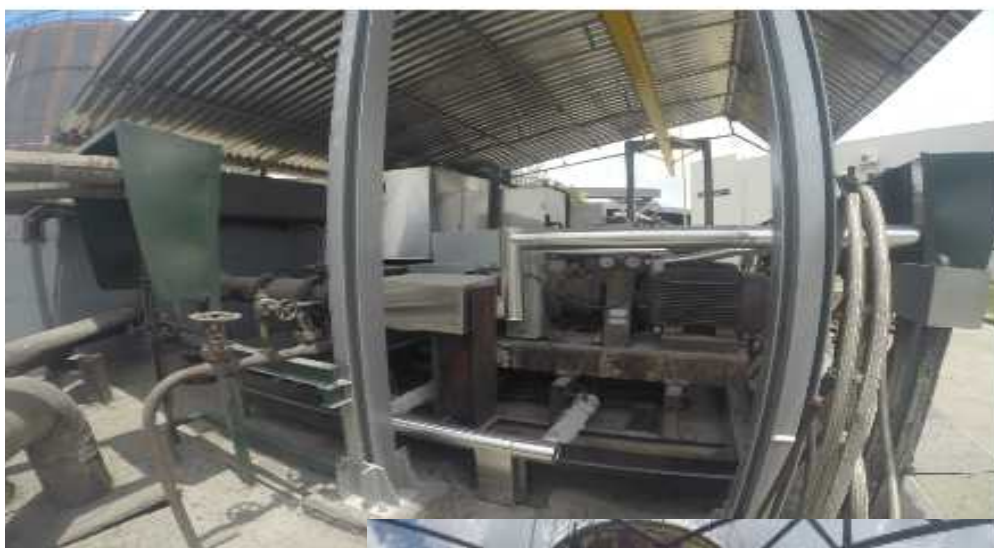
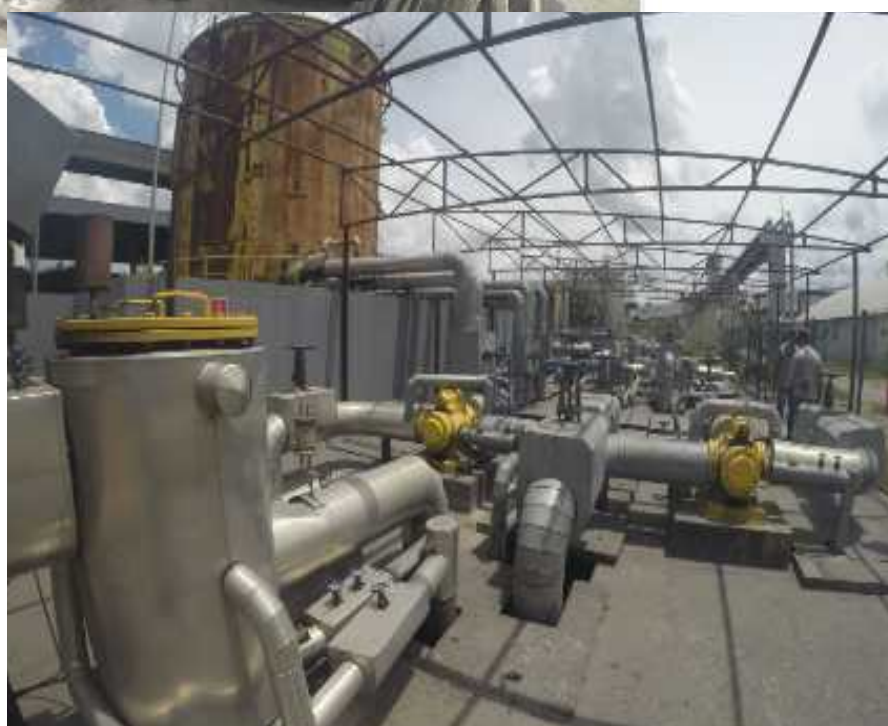
Figura 8. Evidências de troca de equipamentos, limpeza e construção de bacia de contenção e telhados em áreas de recebimento e transferência de óleo

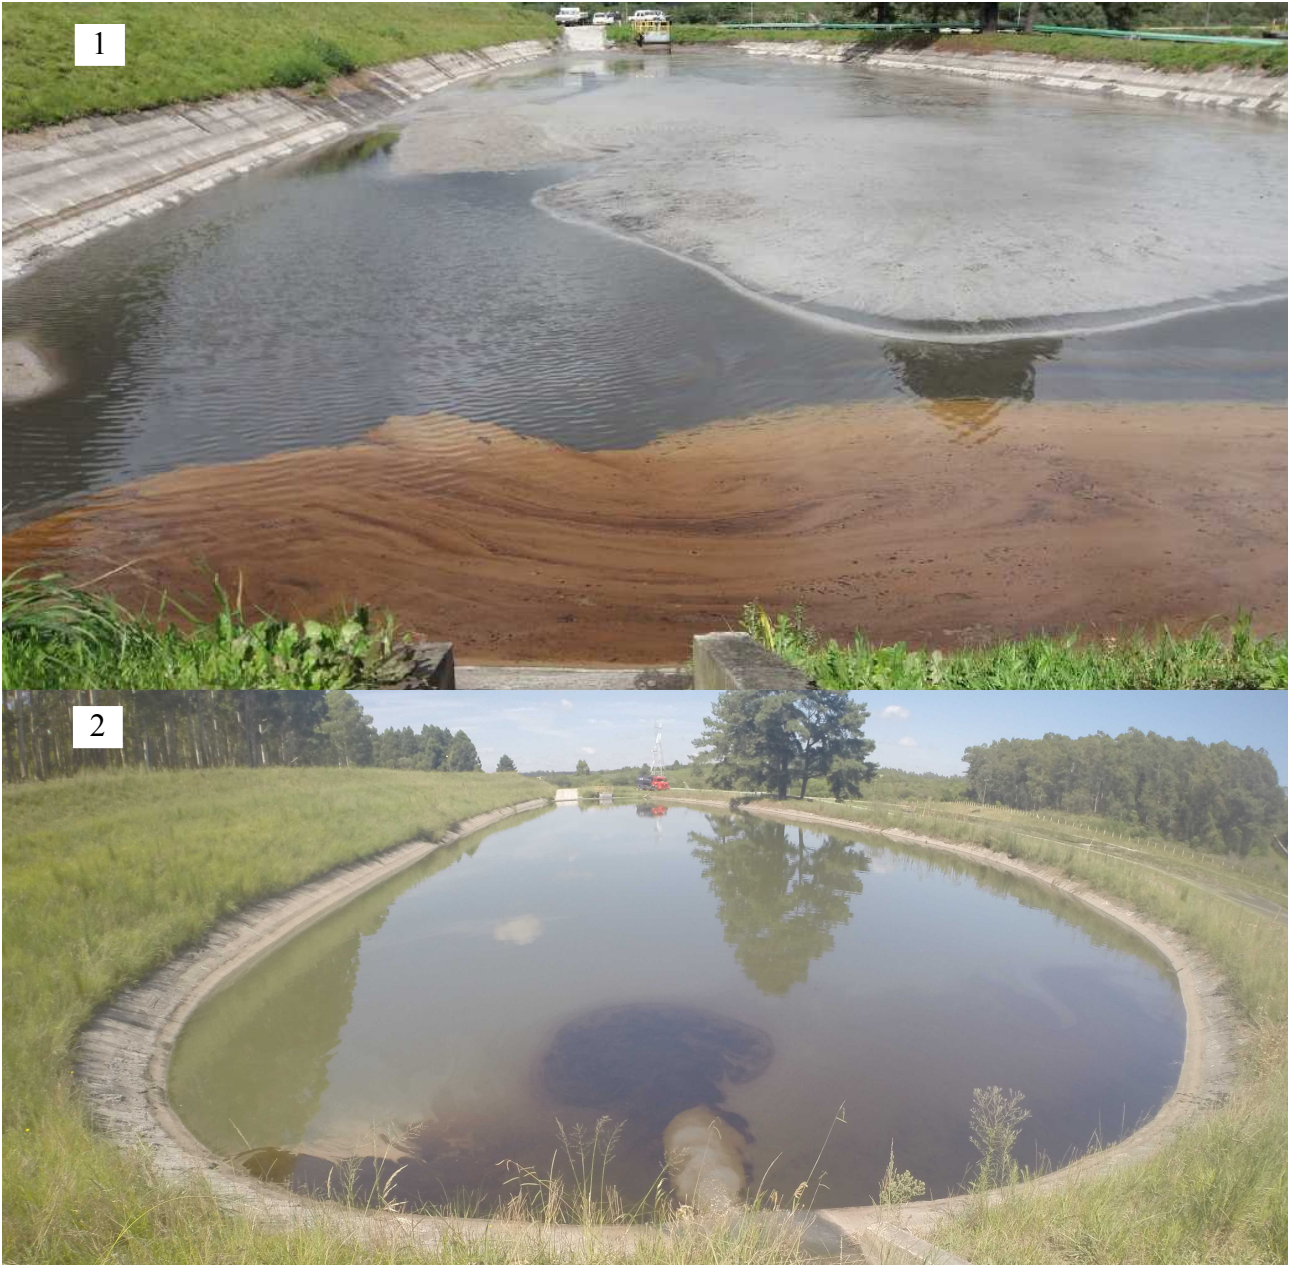
Figura 9. Registro de efluentes contaminados com óleo na bacia de emergência de sedimentação. A foto 1 foi tirada em set/16 e as fotos 2 e 3 em jan/17. Segundo informações coletadas na vistoria, trata-se de efluente gerado durante atividades de manutenção da fase C do complexo, que encontrava-se em andamento naquele momento.

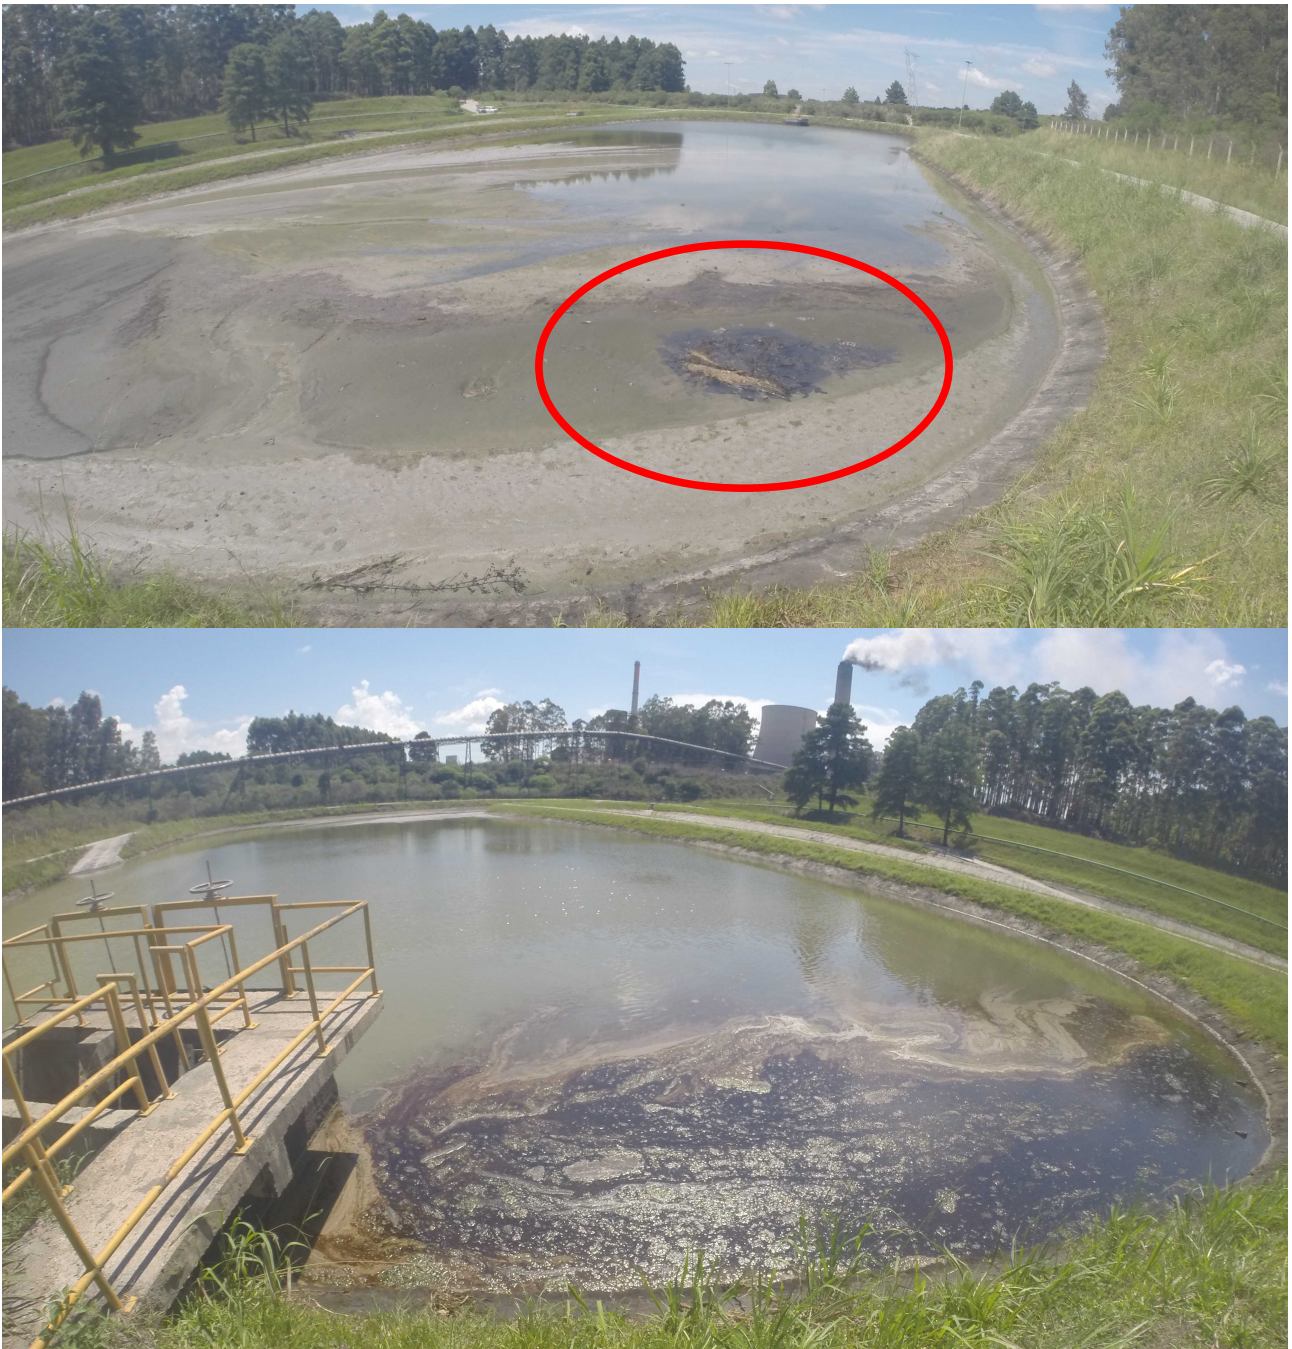
Figura 10. Registro de efluentes contaminados com óleo em outra bacia de sedimentação. Destaque para contaminação dos sólidos sedimentados. Necessidade de análise prévia ao descarte dos sólidos sedimentados que encontram-se em bacias que apresentaram registros de contaminação.

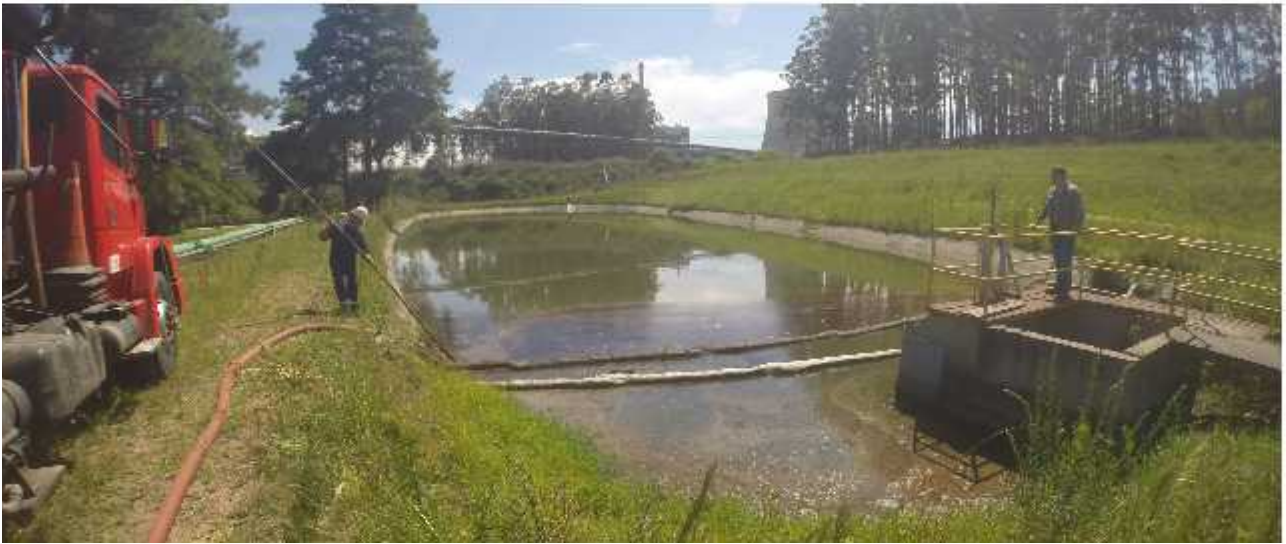
Figura 11. Registro de efluentes contaminados com óleo na bacia de emergência de sedimentação. Registro da atividade de sucção deste material para posterior tratamento.

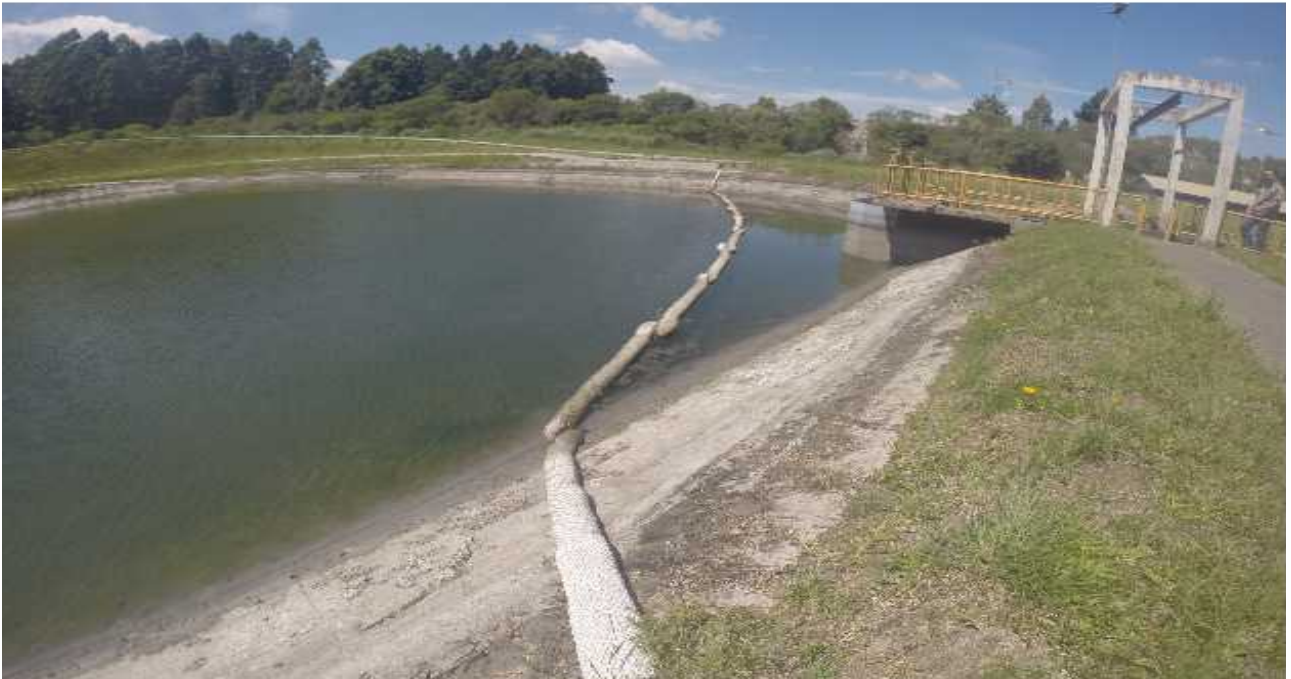
Figura 12. Registro de mantas absorventes instaladas nos pontos de saída das bacias de sedimentação.
