# RELATÓRIO FINAL

Perícia Técnica das edificações  
de Barra Longa/MG atingidas  
pelo rompimento da Barragem  
de Fundão

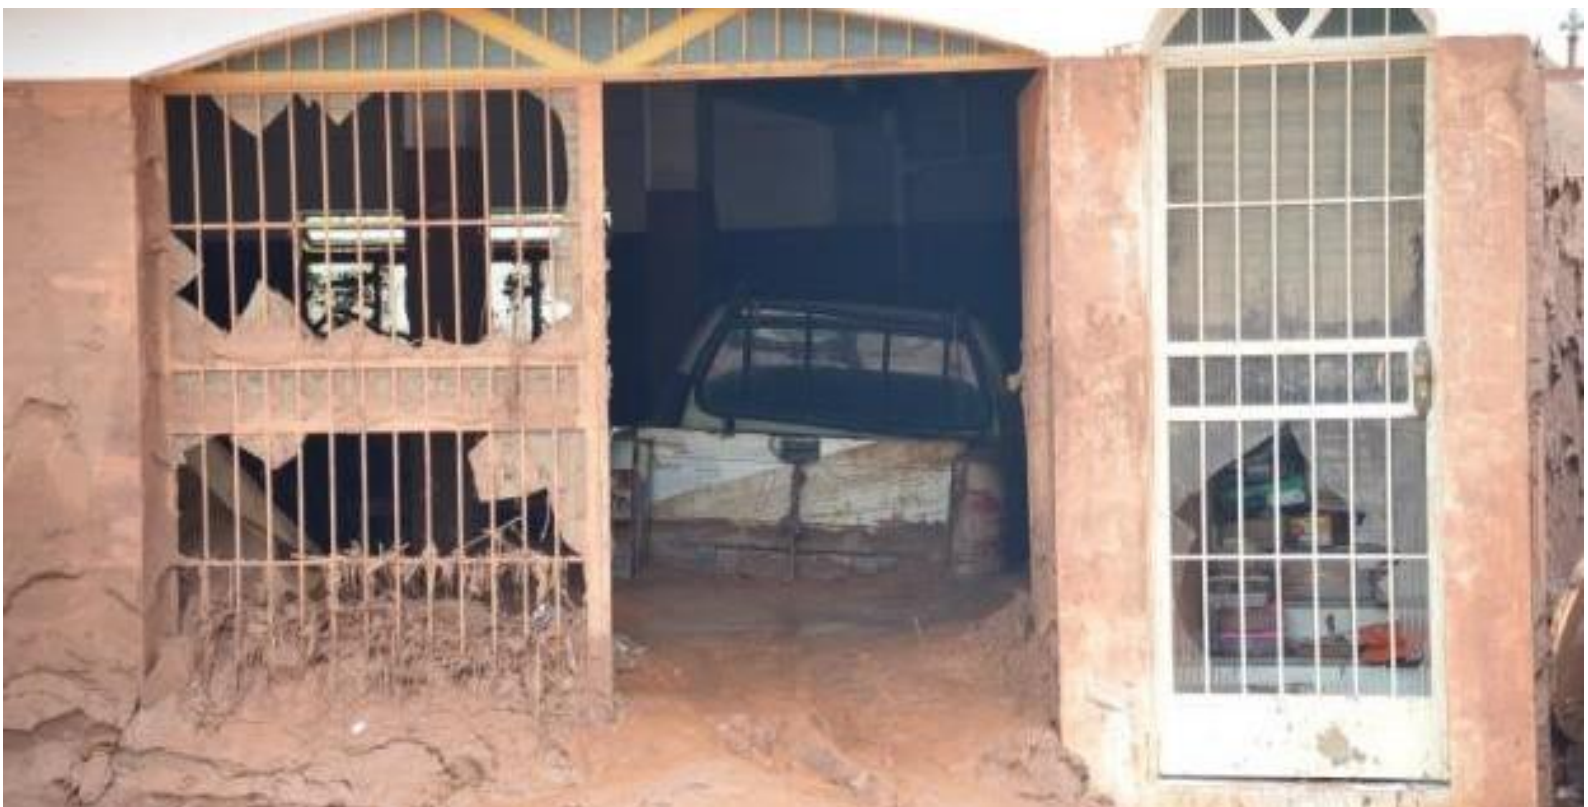
Foto 7 - Lama de Rejeito no interior de um imóvel em Barra Longa/MG  
Foto: Antônio Cruz/ Agência Brasil  
Fonte: <https://fotospublicas.com>

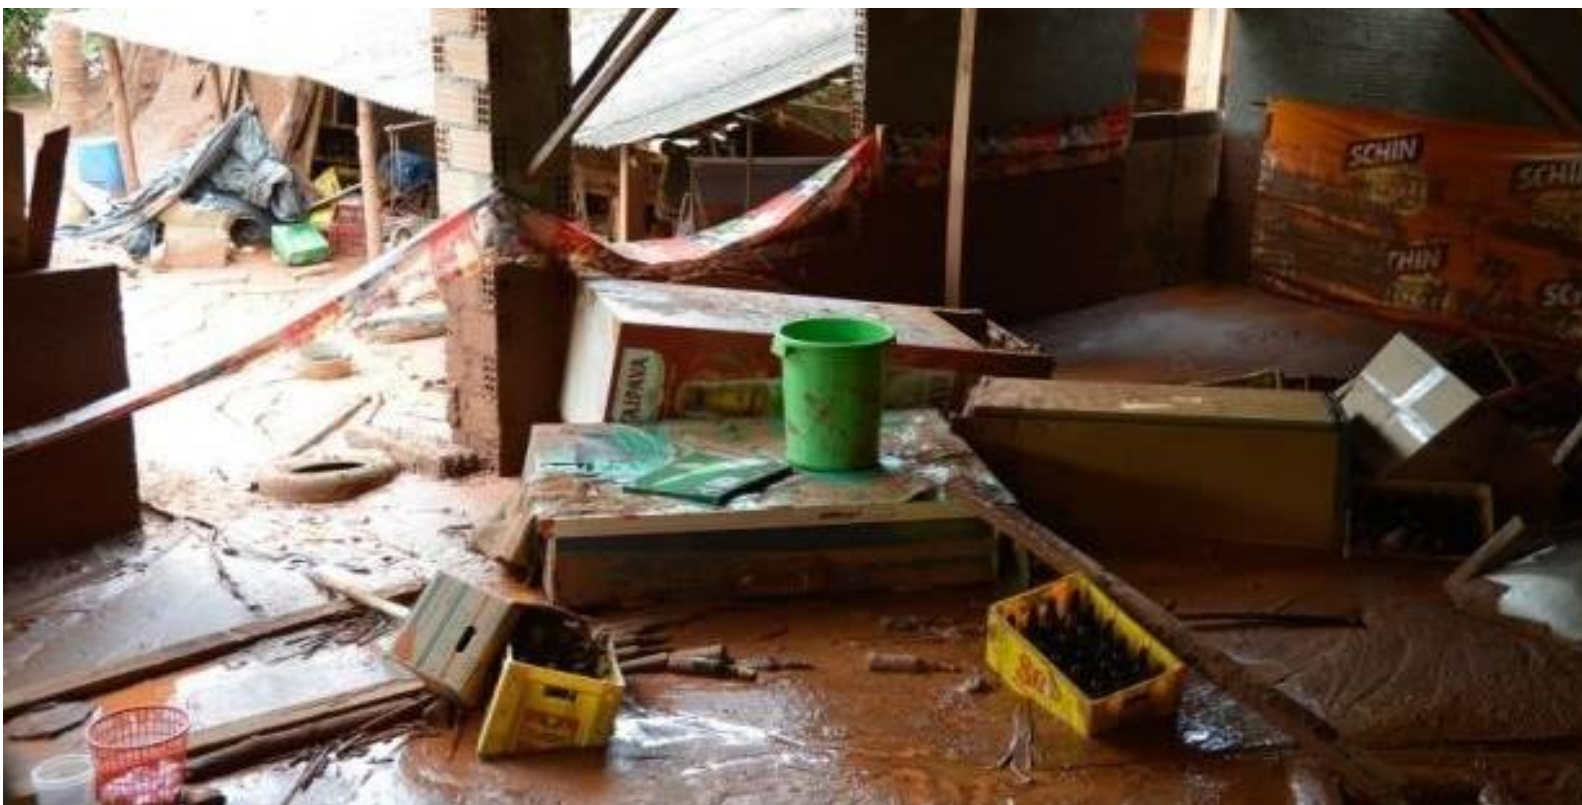
Foto 9 - Lama de Rejeito no interior de um imóvel de Barra Longa/MG  
Foto: Antônio Cruz/ Agência Brasil  
Fonte: <https://fotospublicas.com>

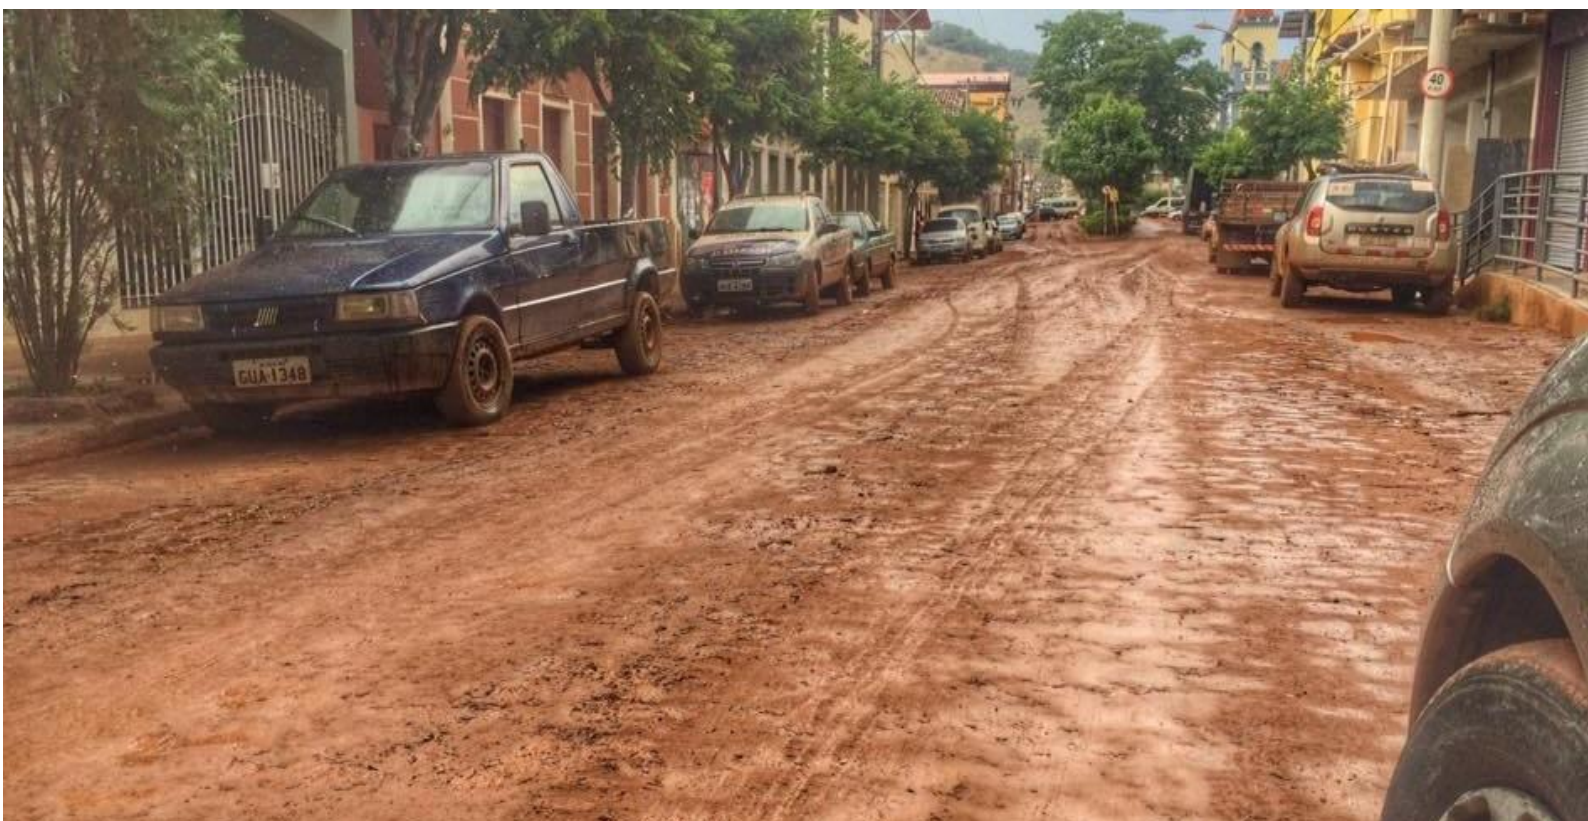
Foto 32 - Pavimento via pública em Barra Longa/MG  
Fonte: <http://www.proximaparada.blog.br>

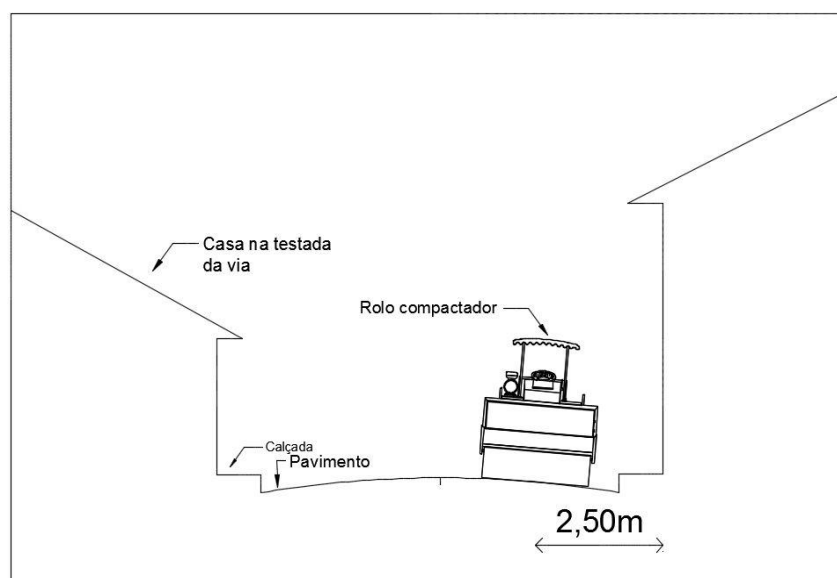
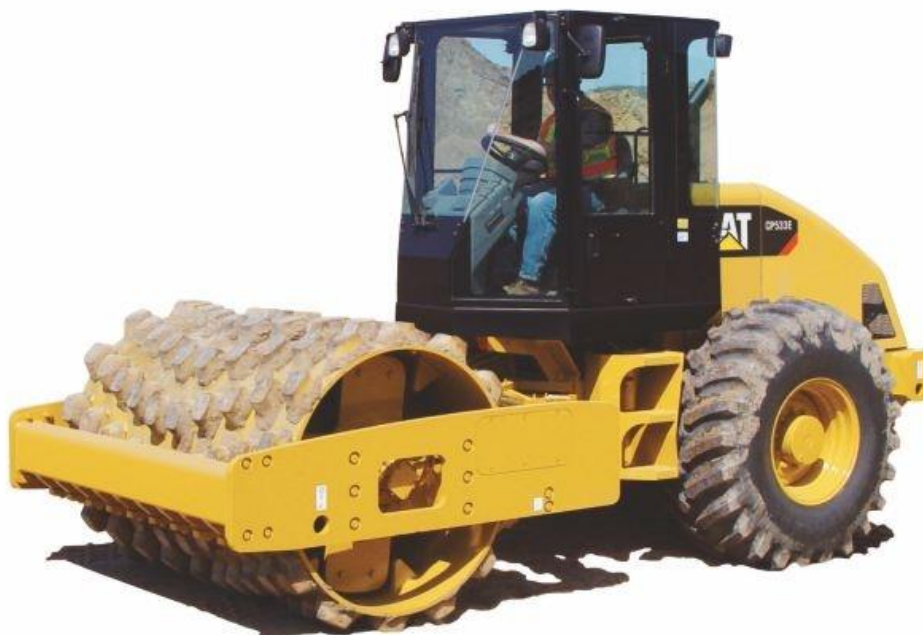
Figura 19 - Perfil da via pública com trânsito do rolo vibrador.  
Elaboração: Laura Lanna, 2018.

Foto 36 - Maquinário rolo vibrador

Classificação: A Tabela 5 sugere que um limite de potencial de danos adequado para estruturas residenciais antigas seja de 0,3 pés/s quando a fonte é contínua. A amplitude de vibração identificada no resultado de cálculo foi de 0,71 pés/s, ou seja, excedendo o valor da sua previsão, indicando alto potencial de danos estruturais ao edifício, sem contar os edifícios históricos extremamente frágeis, que possuem um limite máximo de 0,08 pés/s.

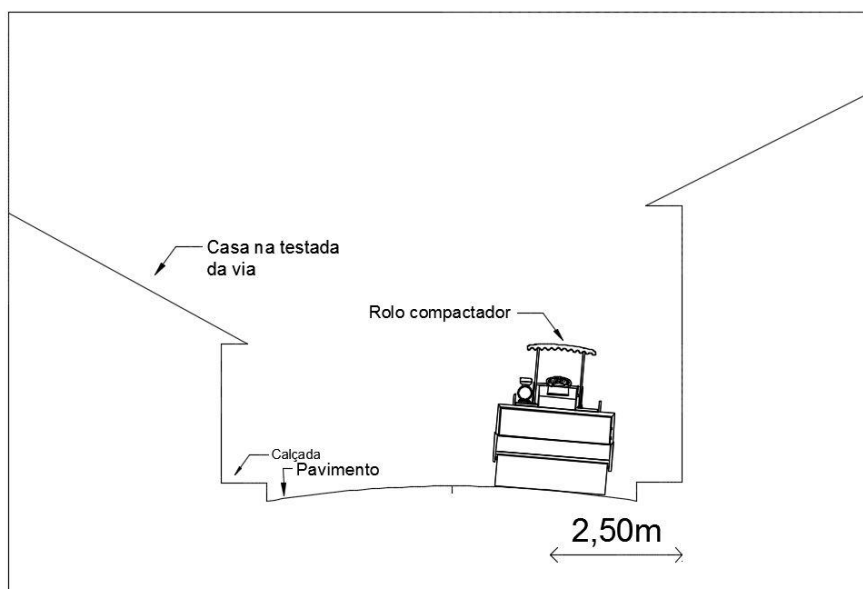
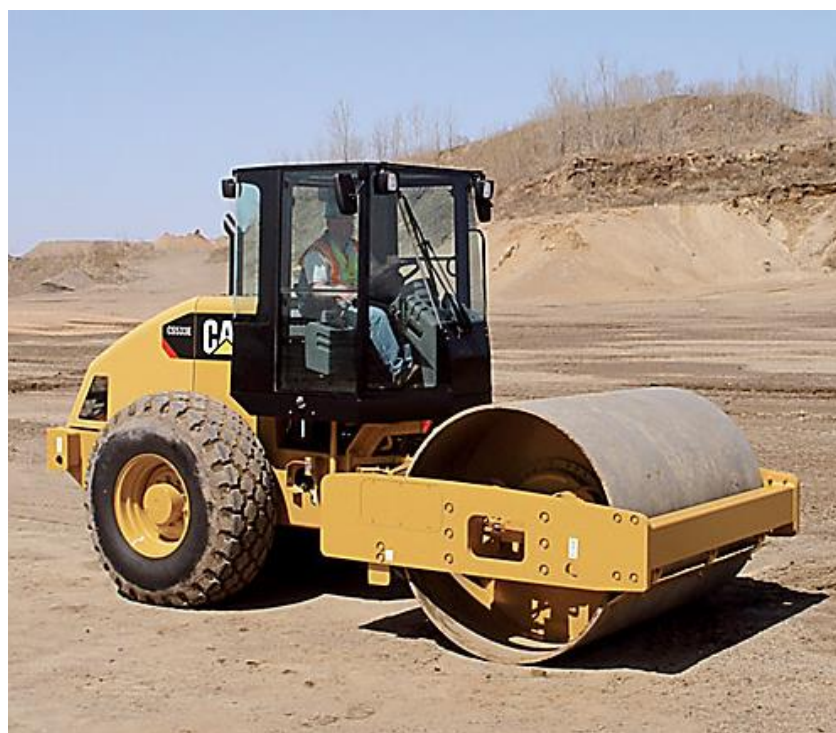
Figura 20 - Perfil da via pública com trânsito do rolo vibrador.  
Elaboração: Laura Lanna, 2018.

Foto 37 - Maquinário rolo vibrador

Classificação: A Tabela 5 sugere que um limite de potencial de danos adequado para estruturas residenciais antigas seja de 0,3 pés/s quando a fonte é contínua. A amplitude de vibração identificada no resultado de cálculo foi de 0,89 pés/s, ou seja, excedendo o valor da sua previsão, indicando alto potencial de danos estruturais ao edifício, sem falar no caso nos edifícios históricos extremamente frágeis, que prevê um critério máximo de 0,08 pés/s.

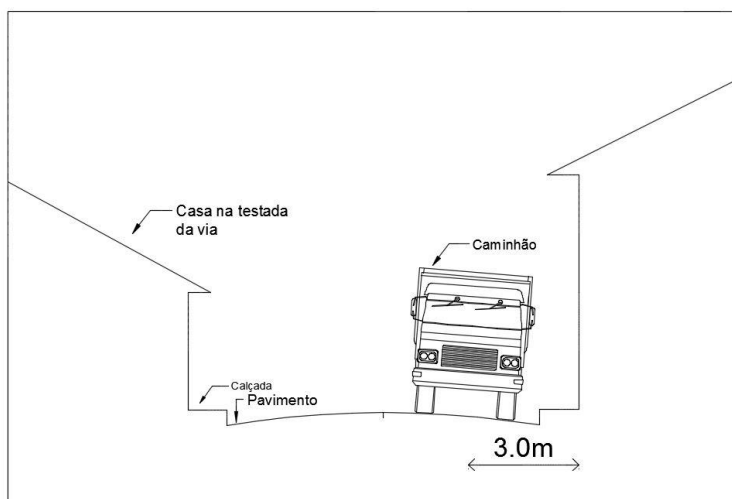
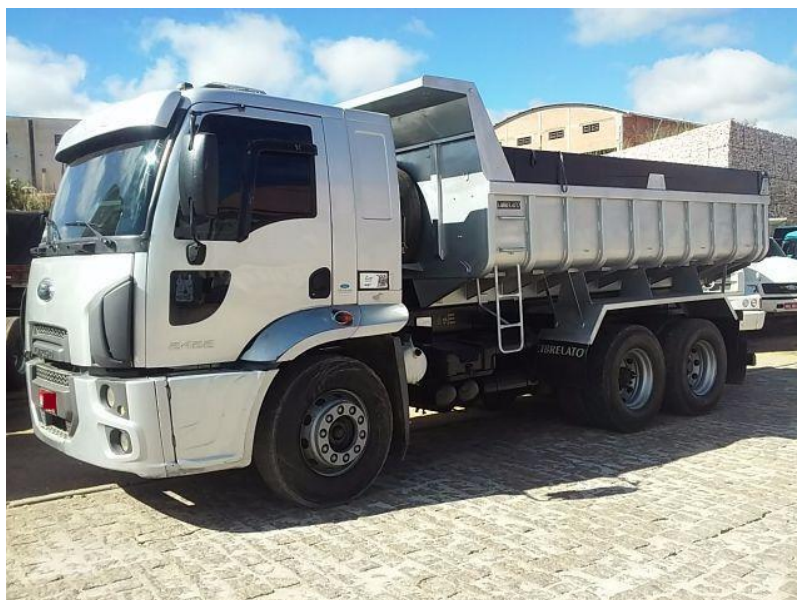
Figura 21 - Perfil da via pública com transito de caminhão.  
Elaboração: Laura Lanna, 2018.

Foto 38 – Tipo de caminhão basculante utilizados em obras de terraplenagem

Classificação: A Tabela 5 sugere que um limite de potencial de danos adequado para estruturas residenciais antigas seja de 0,3 pés/s quando a fonte é contínua. A amplitude de vibração identificada no resultado de cálculo foi de 0,25 pés/s, ou seja, não excedendo o seu valor indicado, portanto, indicando baixo potencial de danos estruturais ao edifício, mas ultrapassando o valor de 0,08 pés/s previsto para edifícios históricos extremamente frágeis, indicando alto potencial de danos.
