OPERAÇÃO WATU

- FASE VI -

Relatório da fiscalização dos trechos prioritários e não prioritários de recuperação atingidos pelos rejeitos da barragem de Fundão.

Belo Horizonte – Minas Gerais
Novembro de 2018

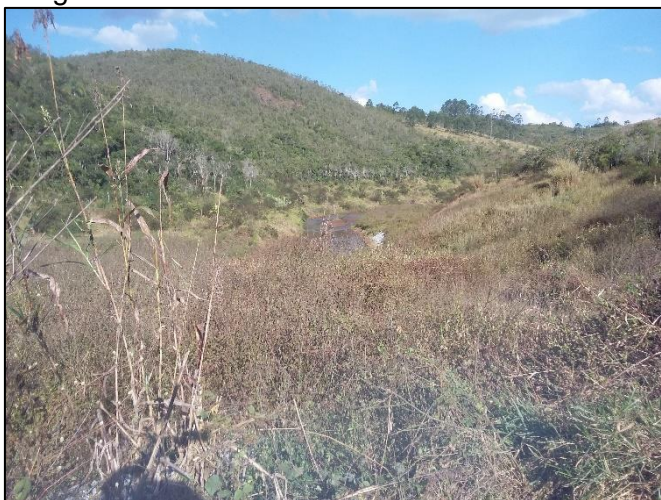
Foto 1: Desenvolvimento da vegetação nas margens

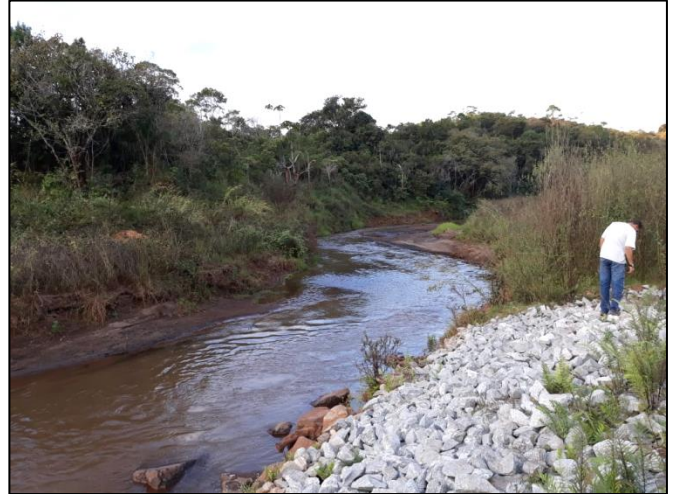
Descrição: A margem esquerda do rio neste ponto já havia sido reconformado pela Renova e já apresentava sinais de estabilidade. Todavia, durante a WATU Fase VI, foi constatado que o rio levou parte dos enrocamentos da margem, deixando a geotêxtil exposta. A Renova deverá realizar trabalhos de manutenção neste ponto do trecho.

Foto 12: Visada para montante do enrocamento na margem esquerda do rio

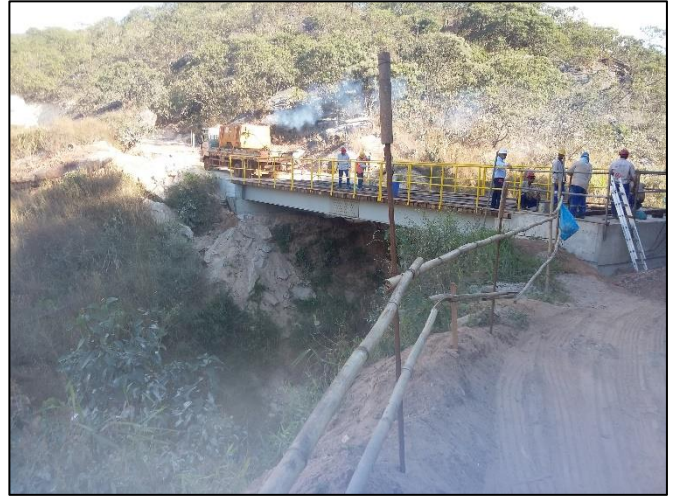
Descrição: Durante a Operação WATU Fase VI a ponte da Estrada Real, que cruza o Rio Gualaxo do Norte e que foi destruída na ocasião do acidente, estava sendo reconstruída.

Foto 15: Trabalhos de reconstrução da ponte

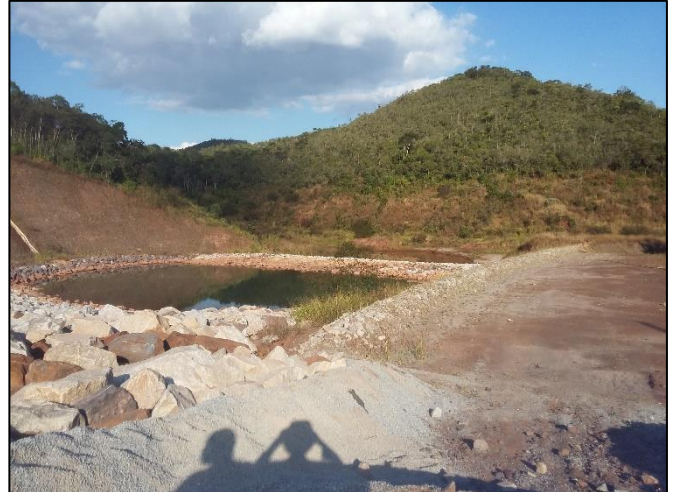
Foto 22: Dique S4

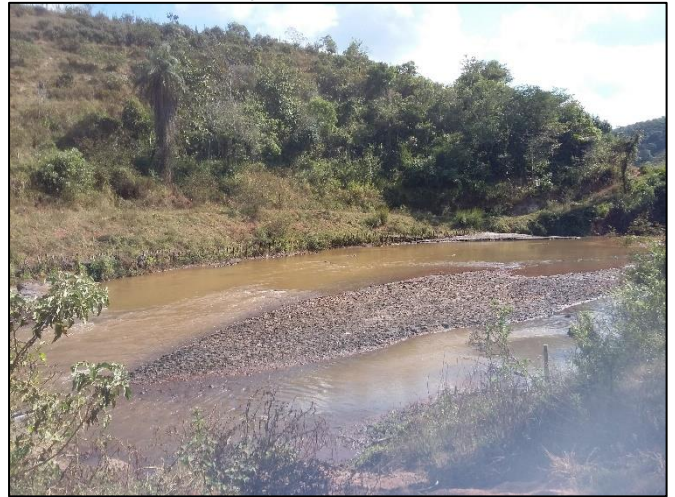
Foto 38: Ilha de rejeito

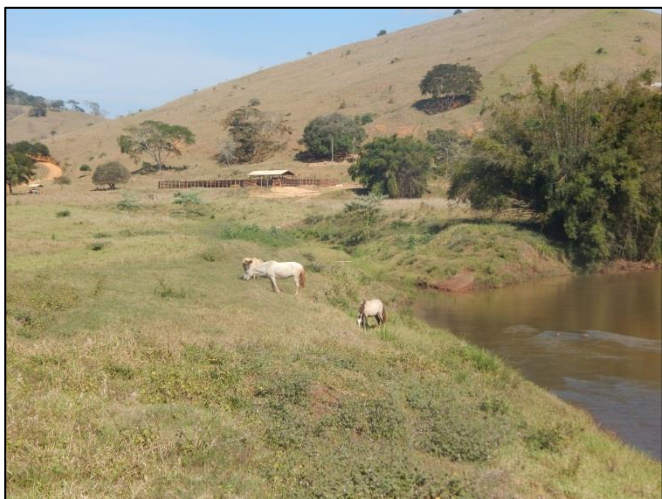
Foto 52: Pastagem na APP com a presença de equinos

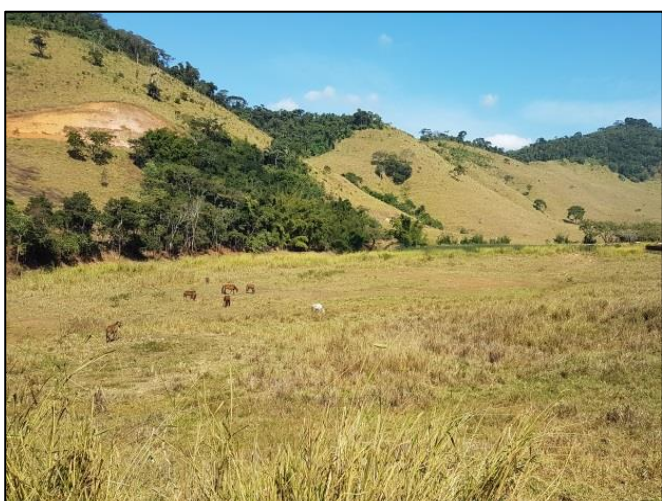
Foto 60: Equinos na APP

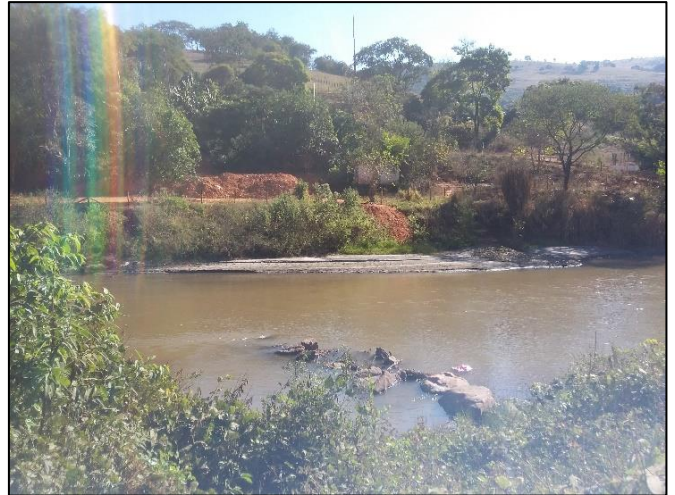
Foto 103: Solo exposto na margem direita

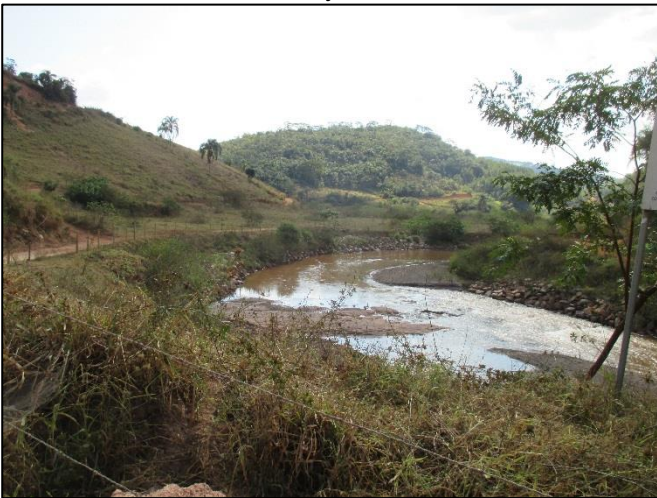
Foto 112: Acúmulo de rejeito no rio

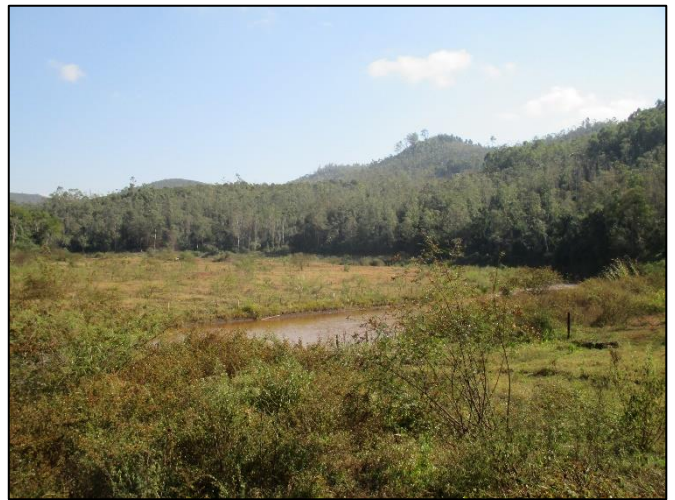
Foto 123: Visão do Ponto 388/389 - vegetação incipiente e exposição do solo com rejeito

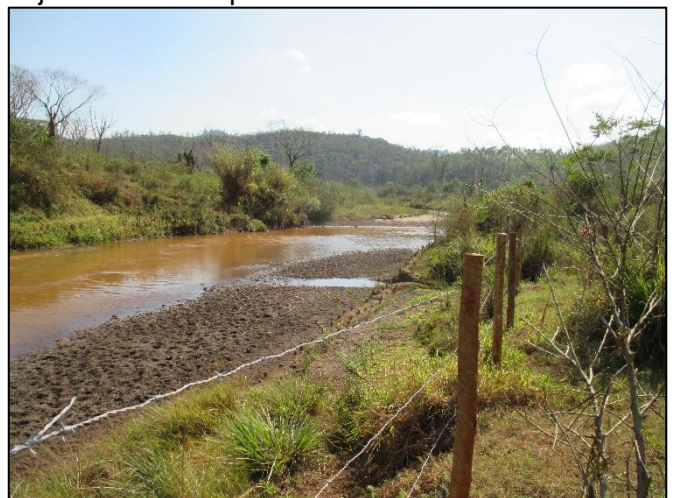
Foto 125: Visão do Ponto 393 - deposição de rejeito em praia com pisoteio de equinos, embora haja cerca neste ponto

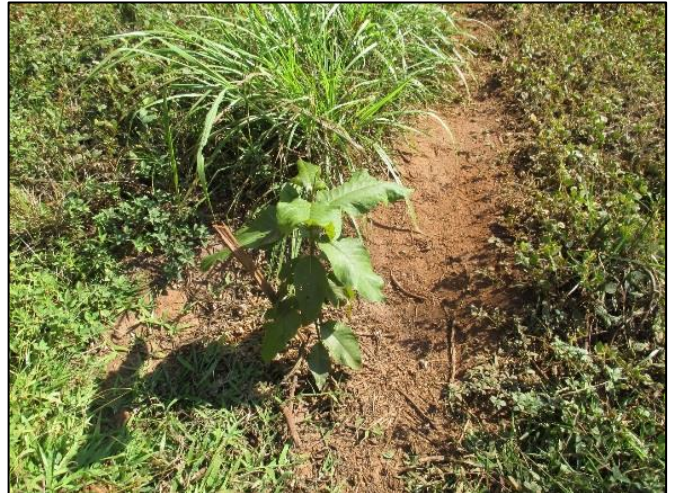
Foto 138: Provável espécie exótica, *Triplaris brasiliensis*, usada no reflorestamento do trecho

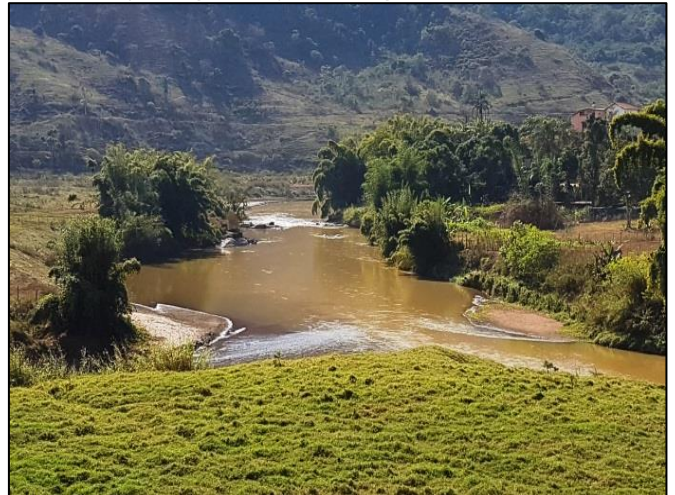
Foto 150: Confluência dos rios. Turbidez do Rio Gualaxo (à esquerda) maior que a do Rio do Carmo

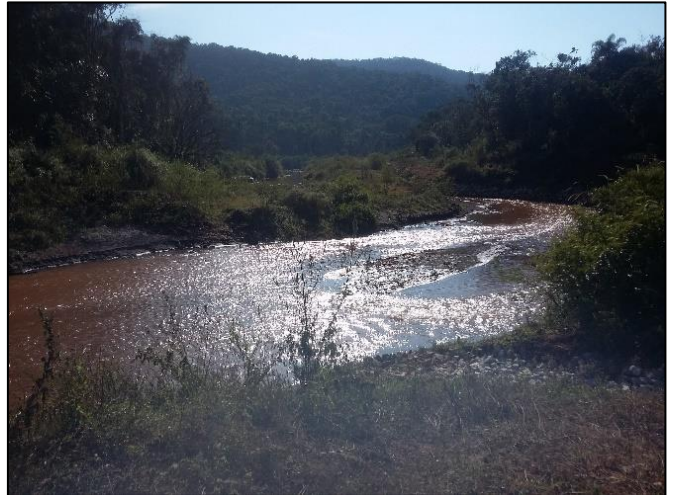
Foto 178: Ilha de rejeito

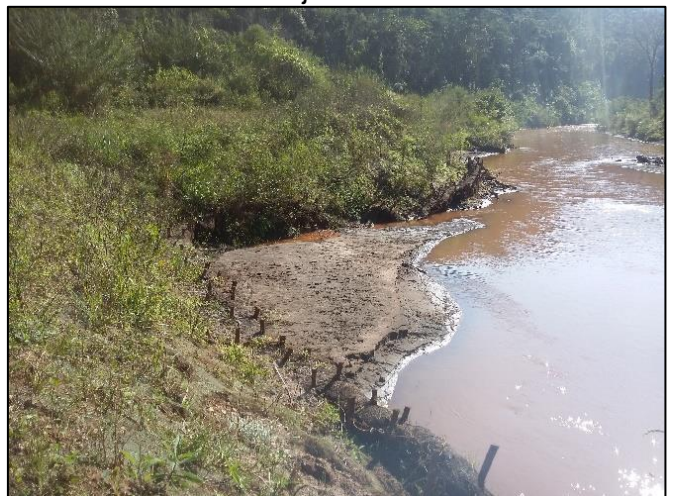
Foto 180: Praias de rejeito

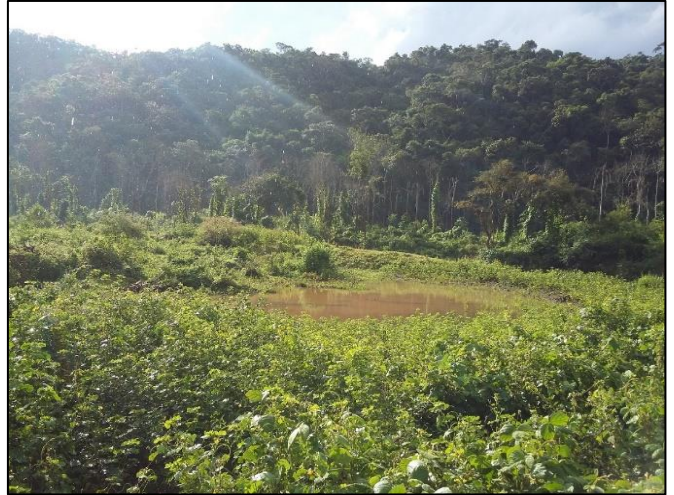
Foto 182: Área com problemas de drenagem

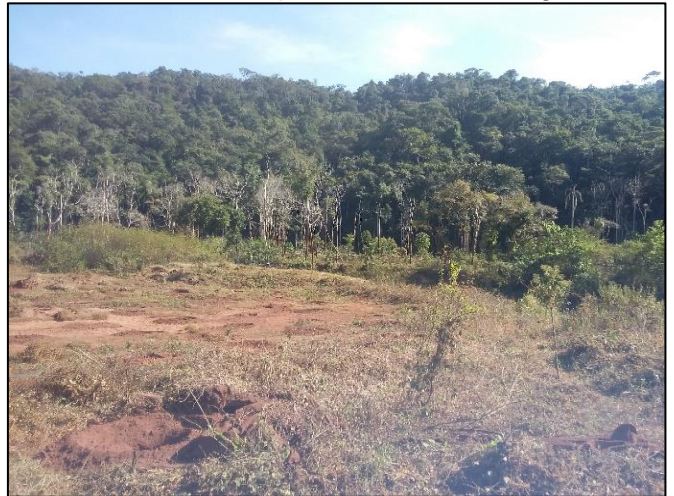
Foto 184: Área com problemas de drenagem

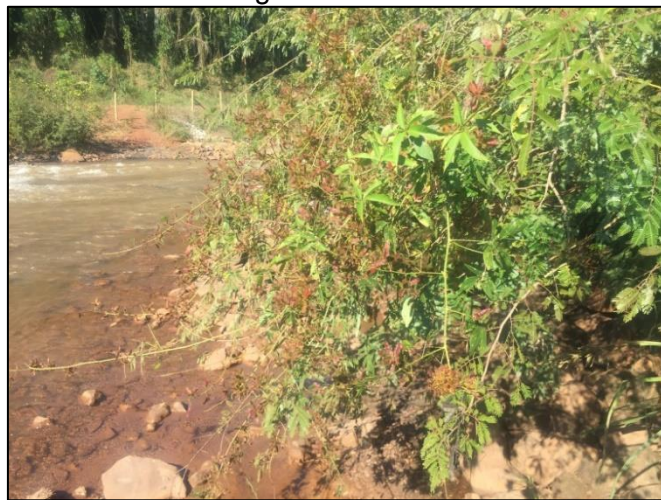
Foto 190: *Mimosa priga*, invasora oportunista com desenvolvimento vigoroso

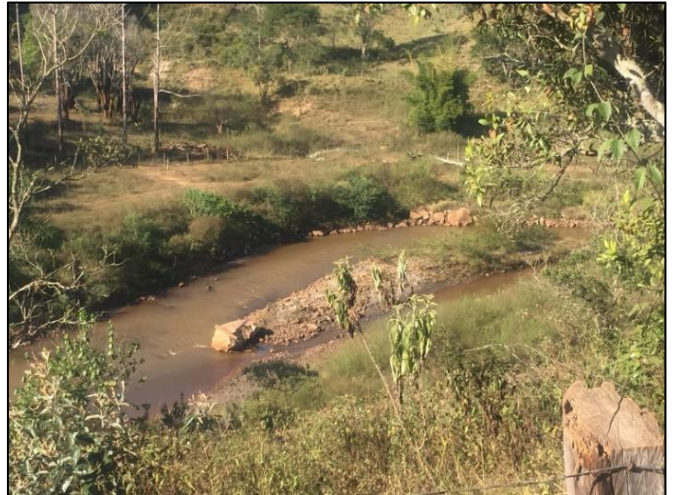
Foto 196: Ilha de rejeito no trecho

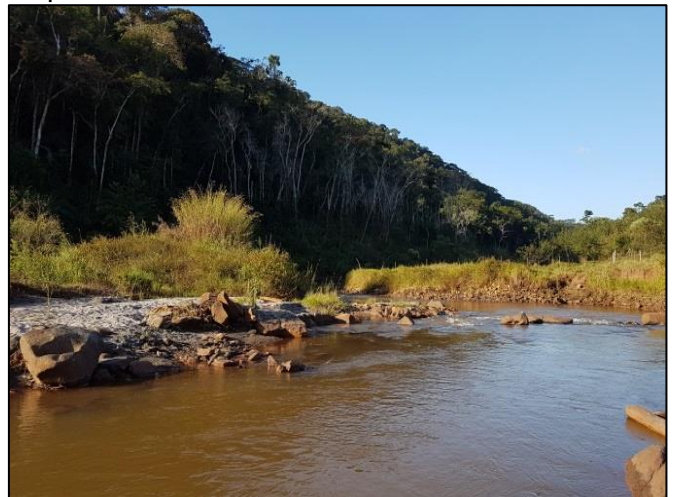
Foto 201: Praia de sedimentos formada na margem esquerda do rio

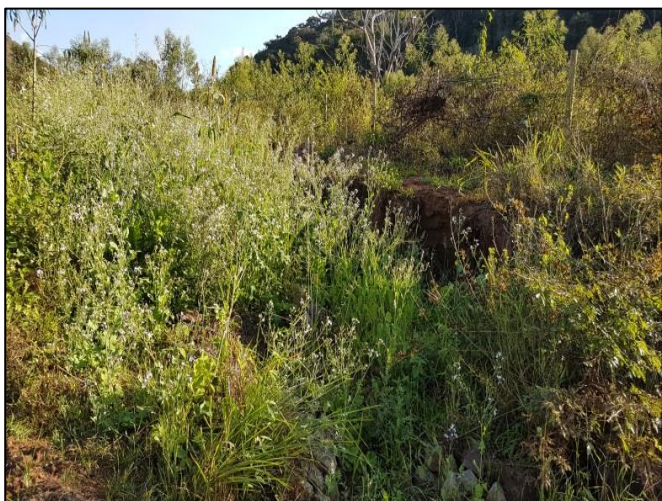
Foto 202: Desenvolvimento do mix de sementes na área de implantação da biomanta em meio a foco erosivo, localizados à margem direita do rio Gualaxo do Norte

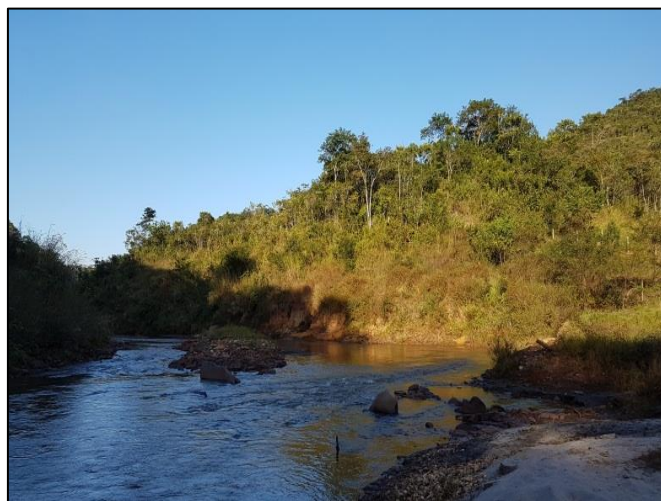
Foto 203: Vista de montante para jusante. Observa-se praia de rejeito no plano inferior da imagem. Foco erosivo no talude da margem direita do rio Gualaxo do Norte

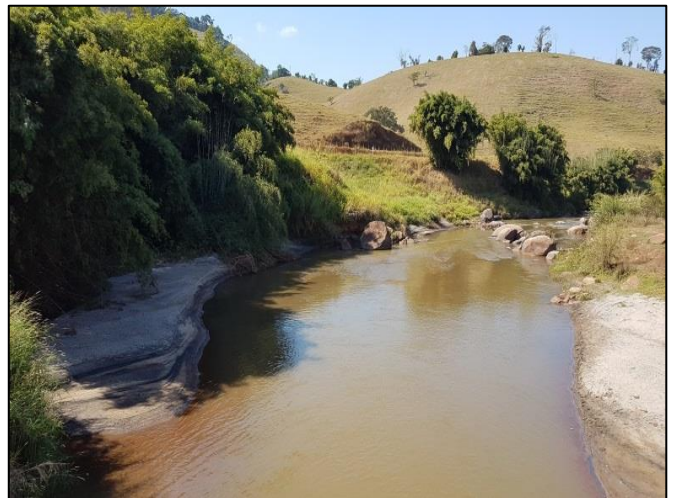
Foto 233: Praia de rejeito em ambas as margens do rio

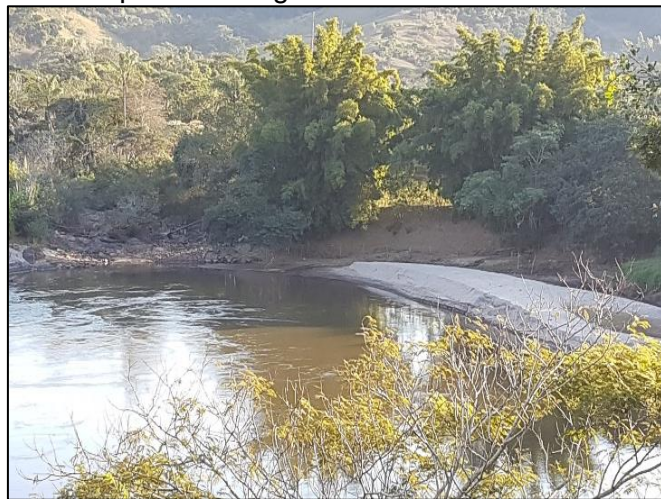
Foto 248: Trecho do Rio Doce que passou por obras de recuperação. Observa-se em detalhe margens parcialmente sem vegetação e muitos troncos que nas margens

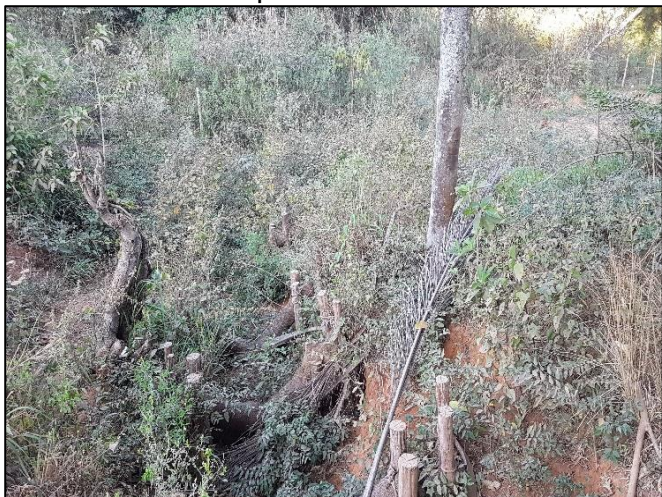
Foto 249: Trecho do Rio Doce que passou por obras de drenagem. Observa-se que as estruturas foram deterioradas pela erosão
