NOTA TÉCNICA CT-FLOR nº 01/2022

Assunto: Resultados da Operação Augias, Fase Juno III.

RELATÓRIO DE VISTORIA

Operação Augias

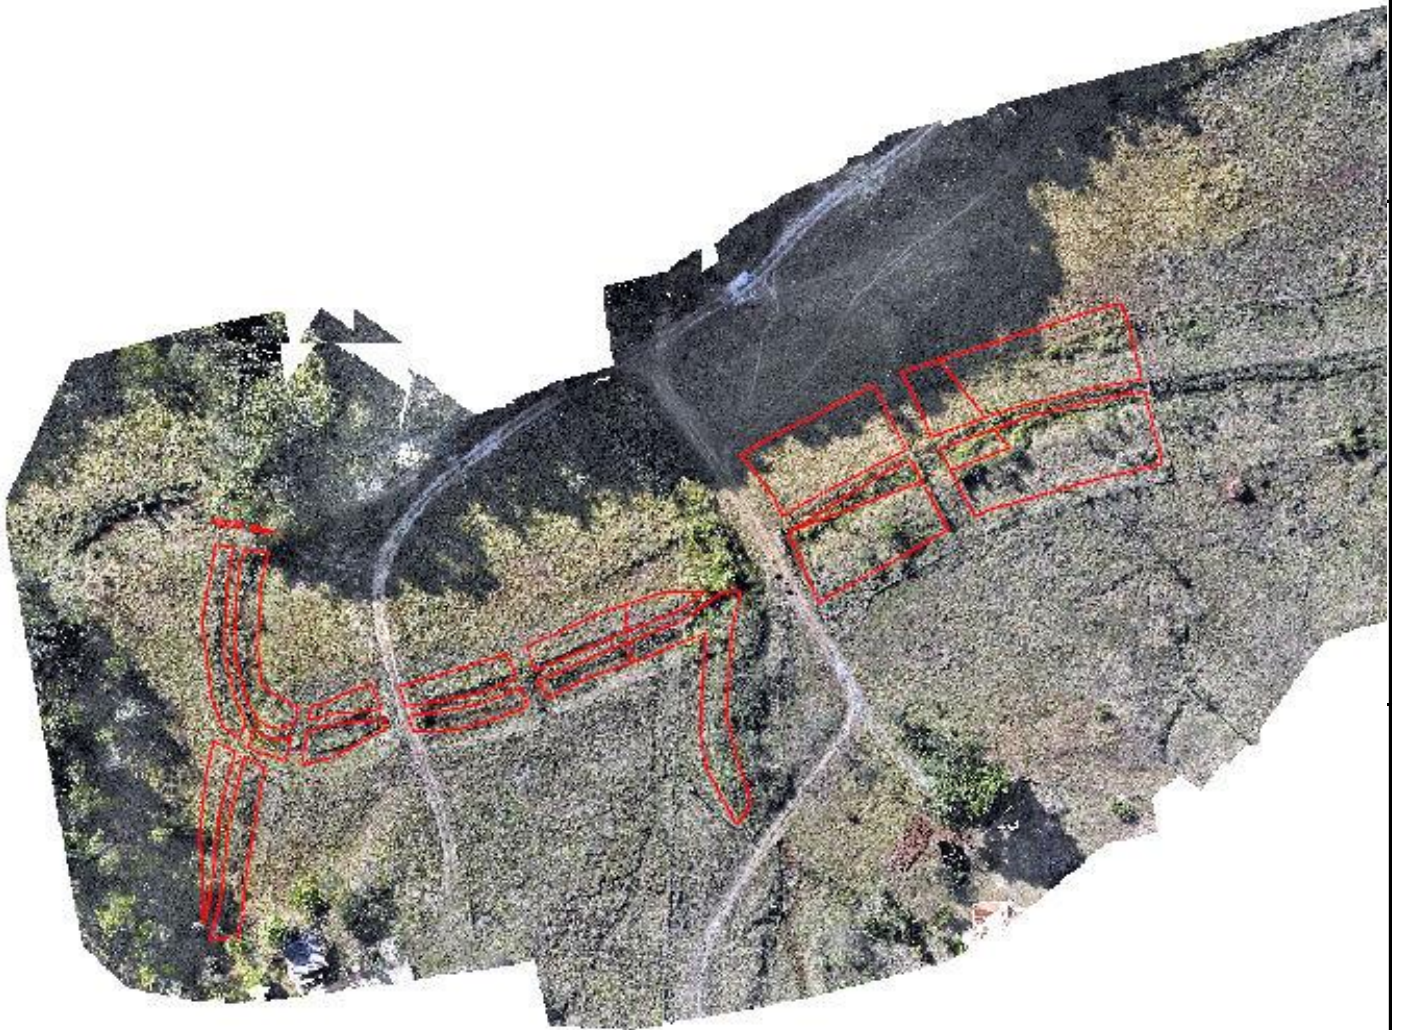
**01.** Imagem da área vitorizada.

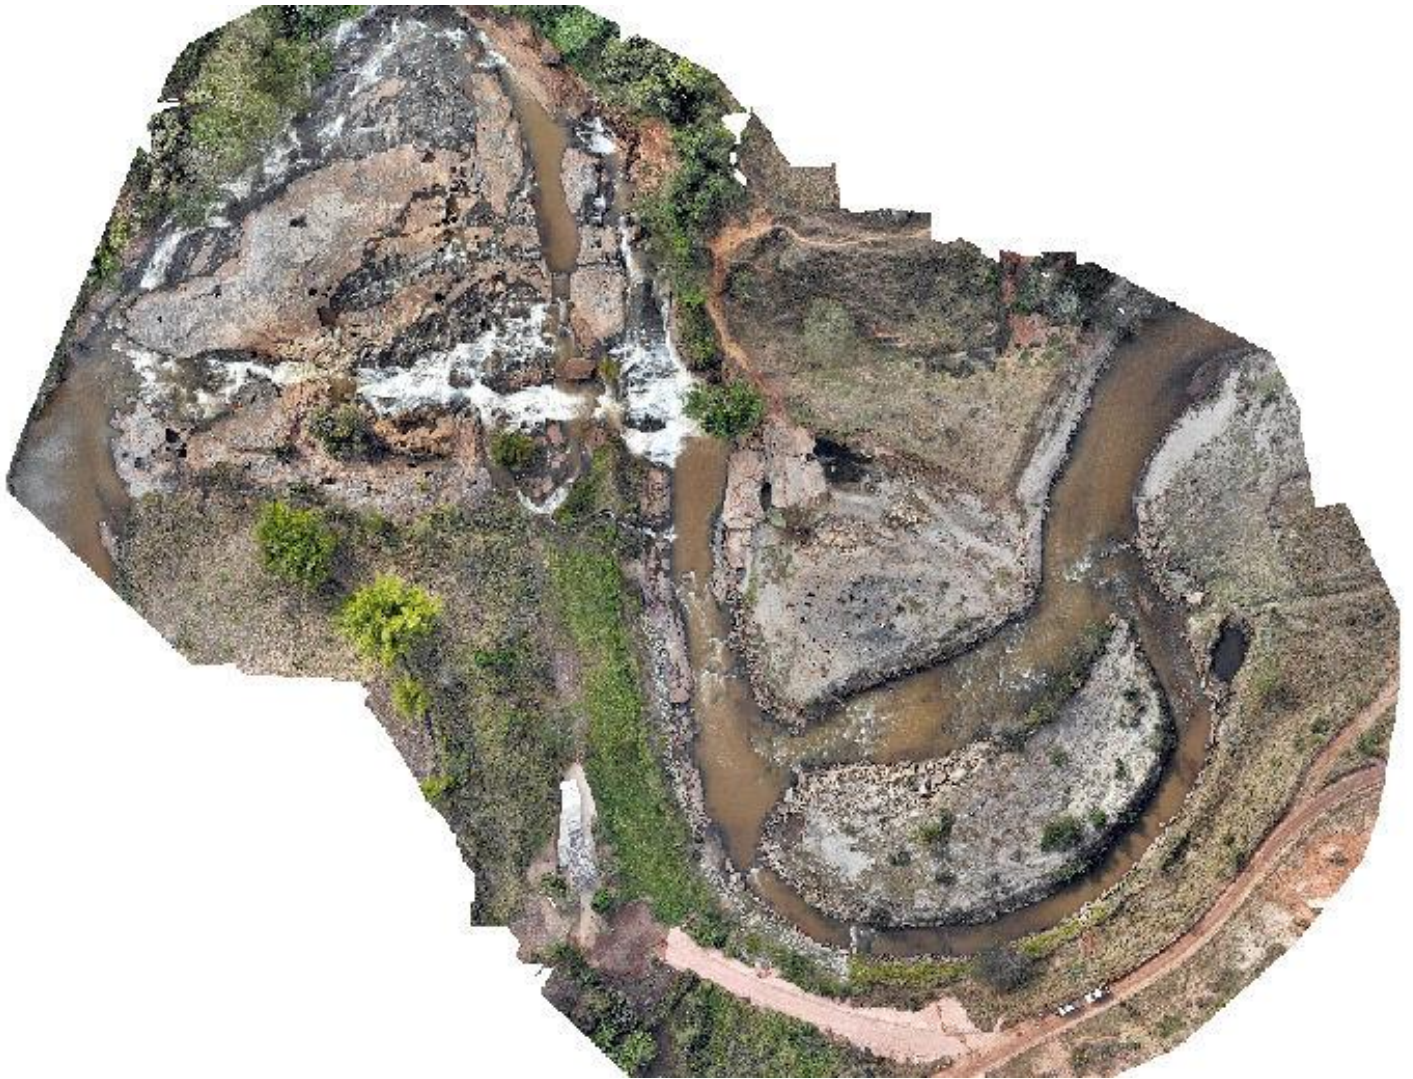
**03.** Imagem da área vitoriada.

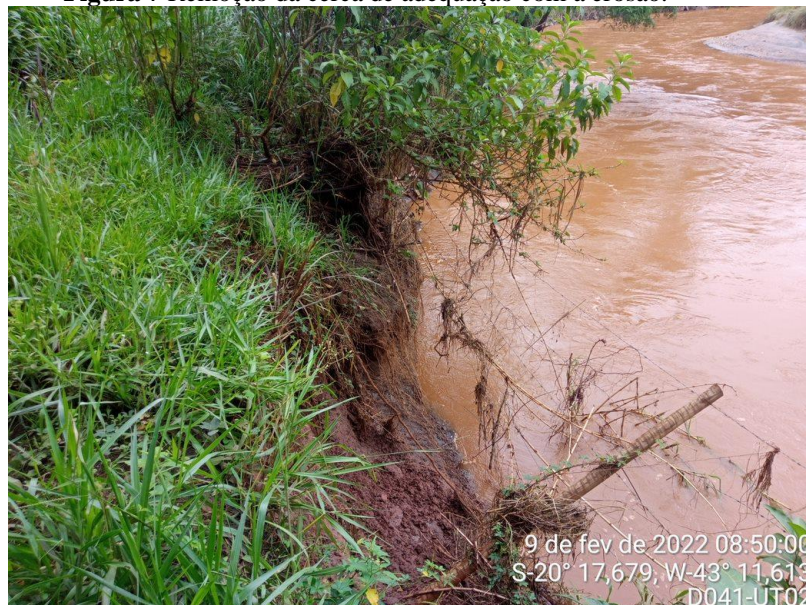
Figura 7 Remoção da cerca de adequação com a erosão.

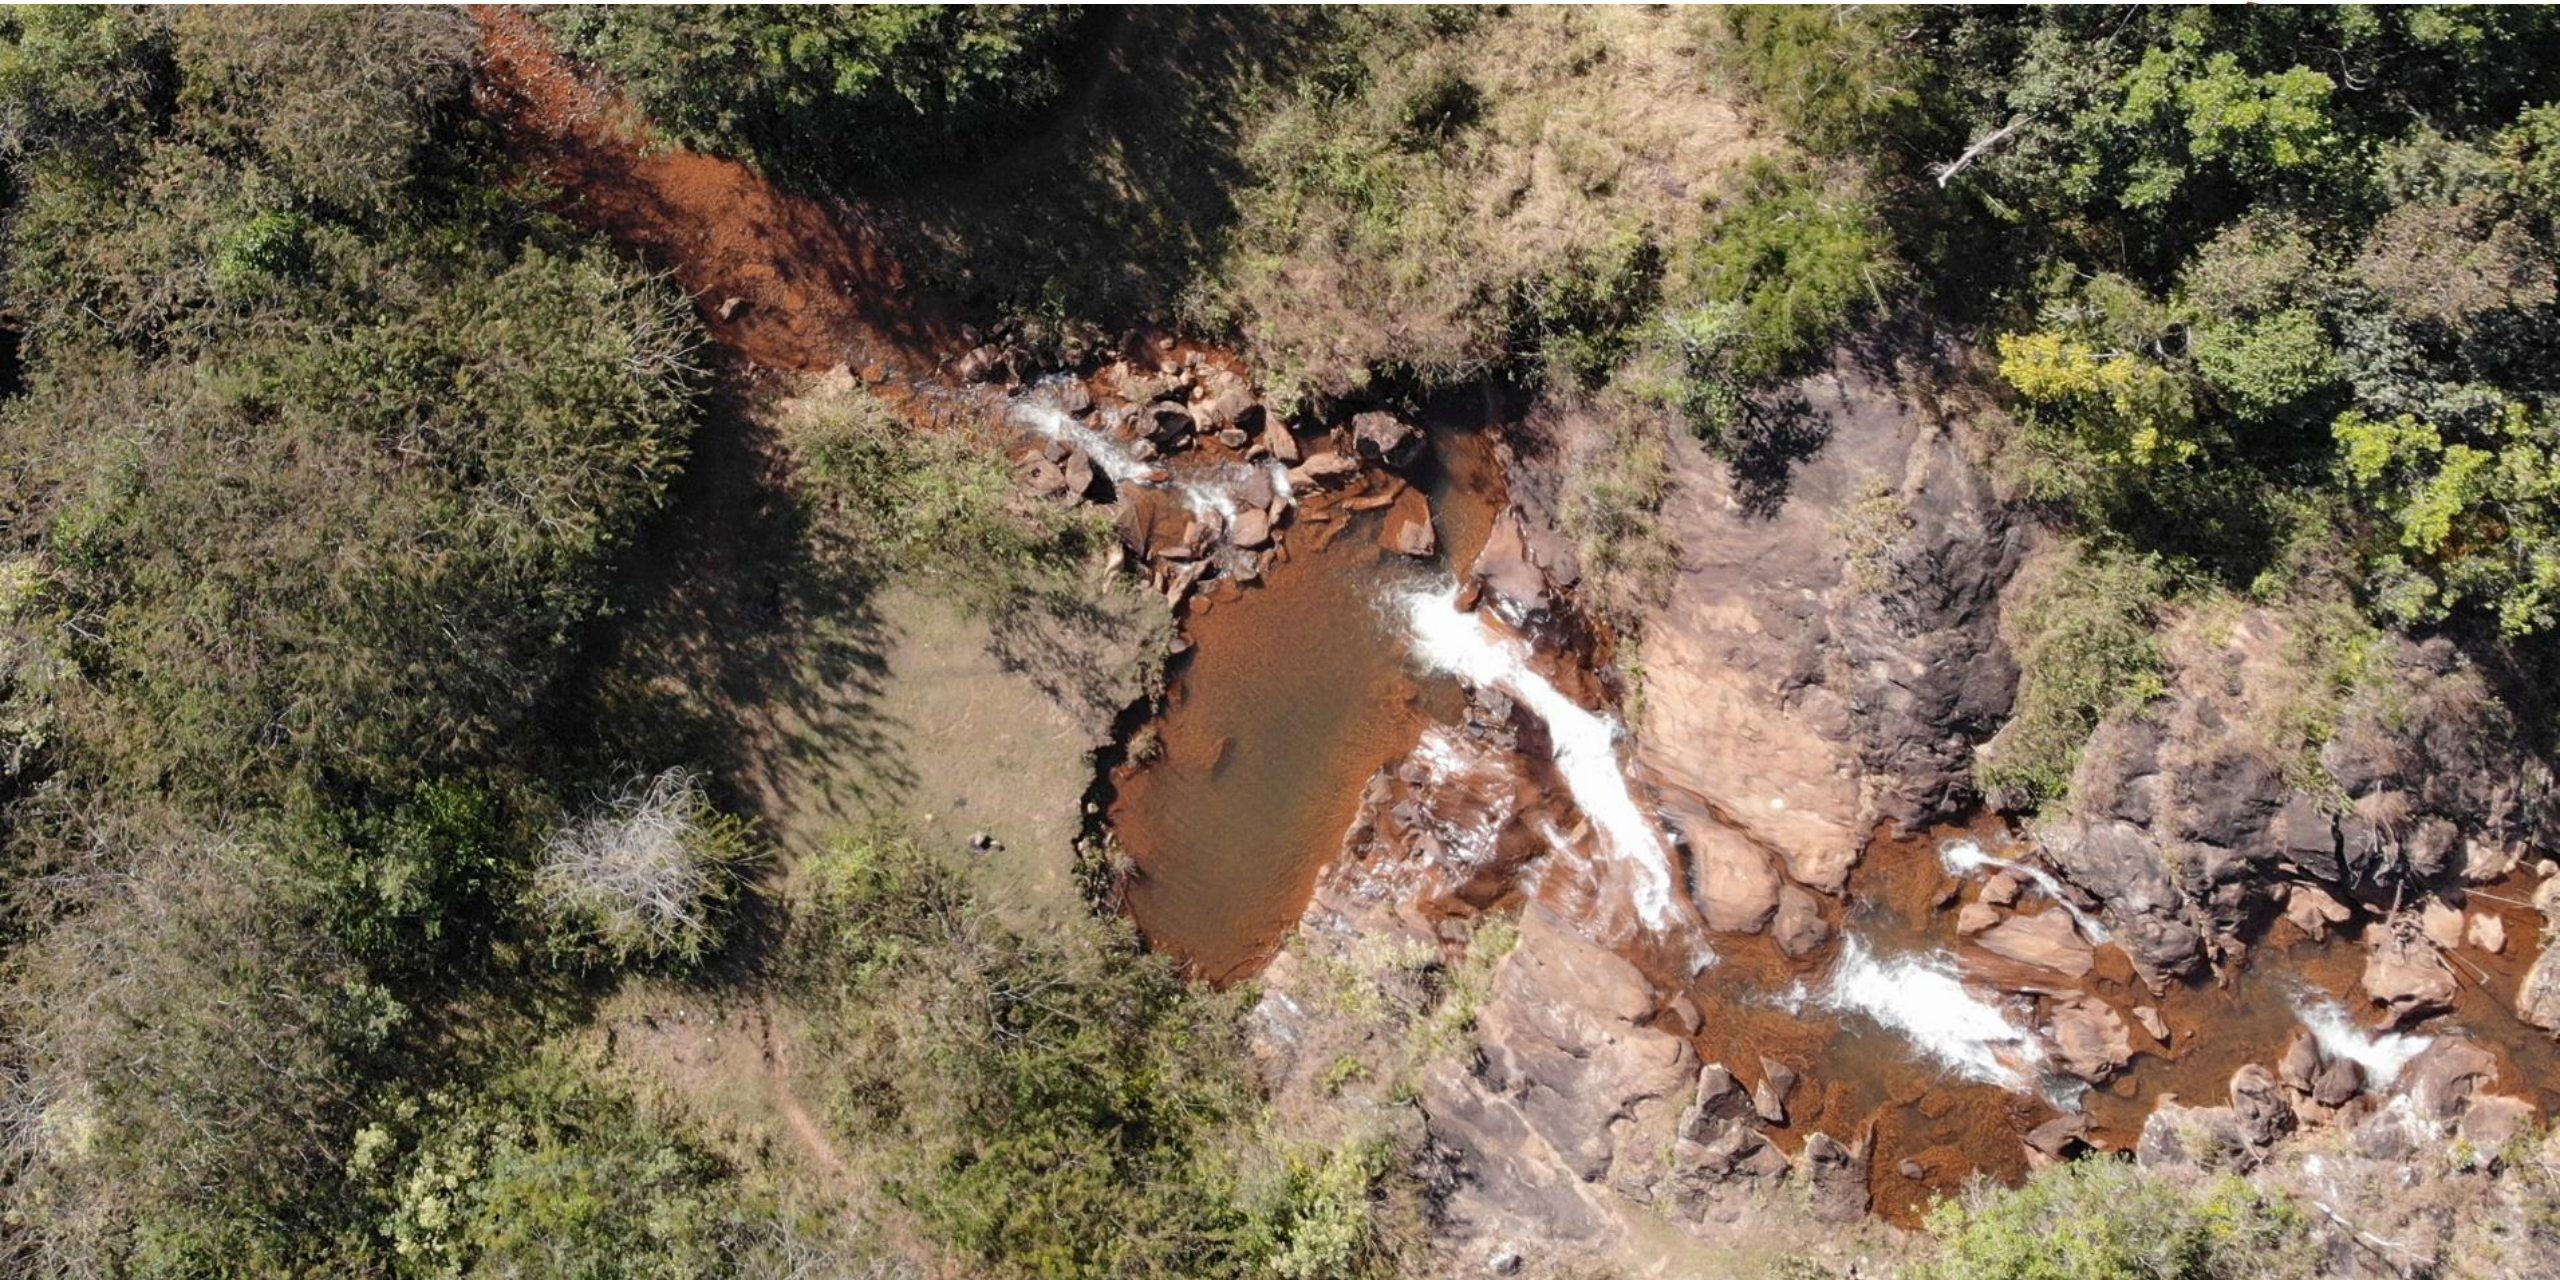
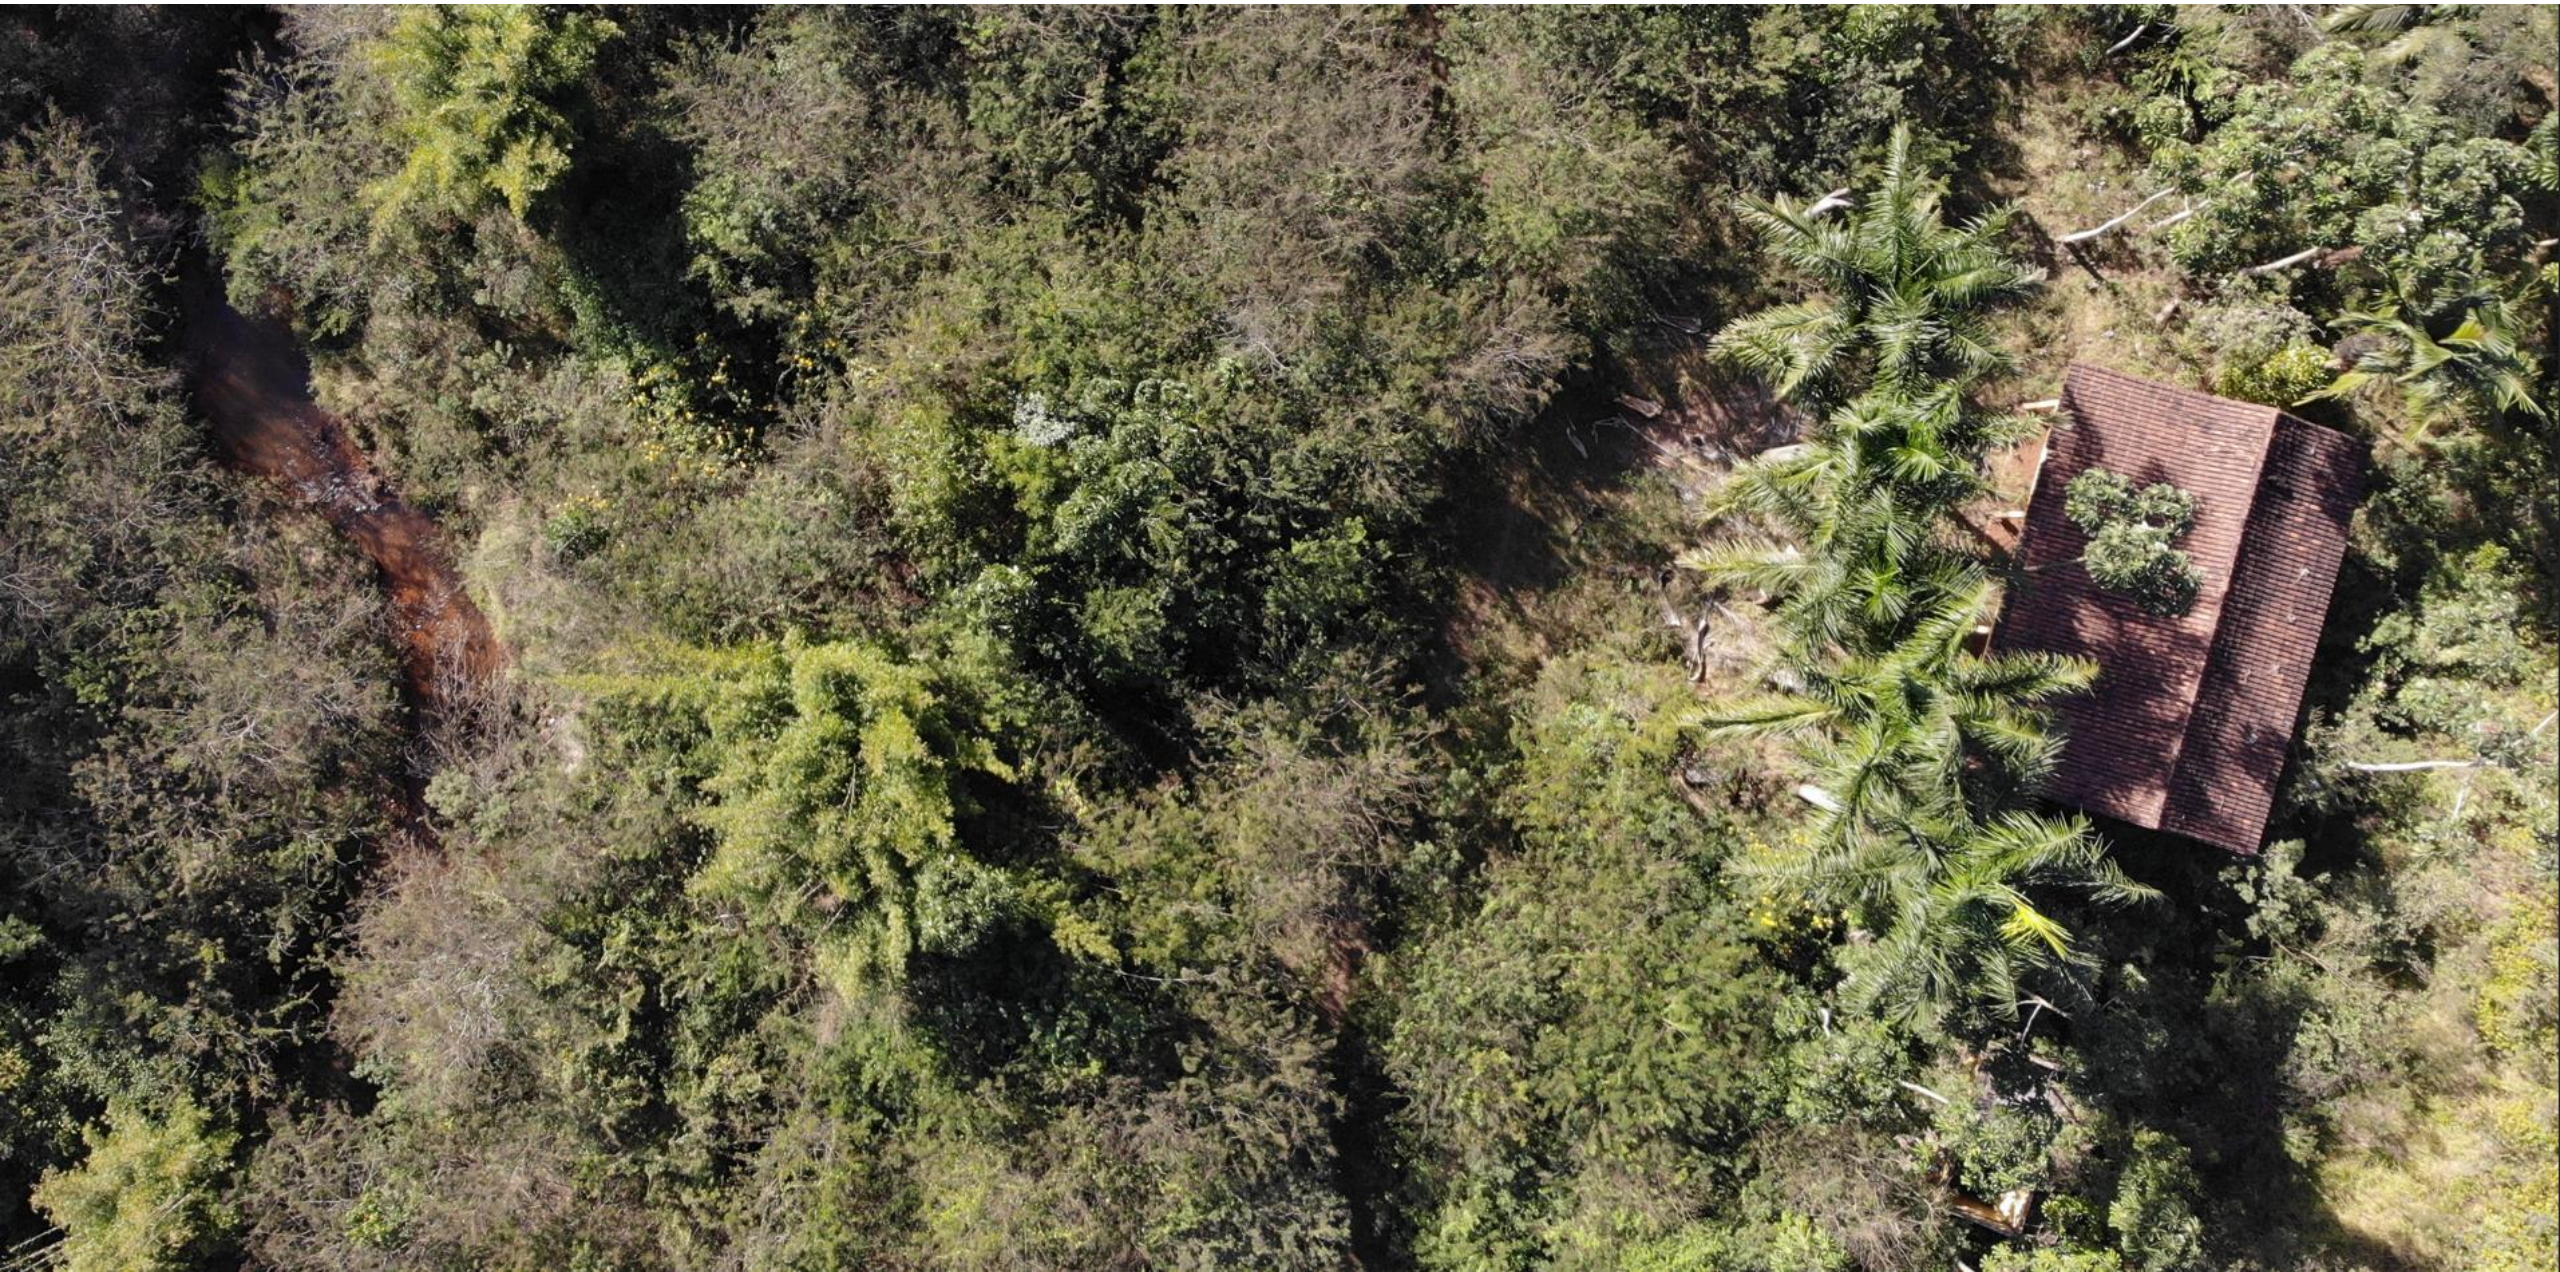
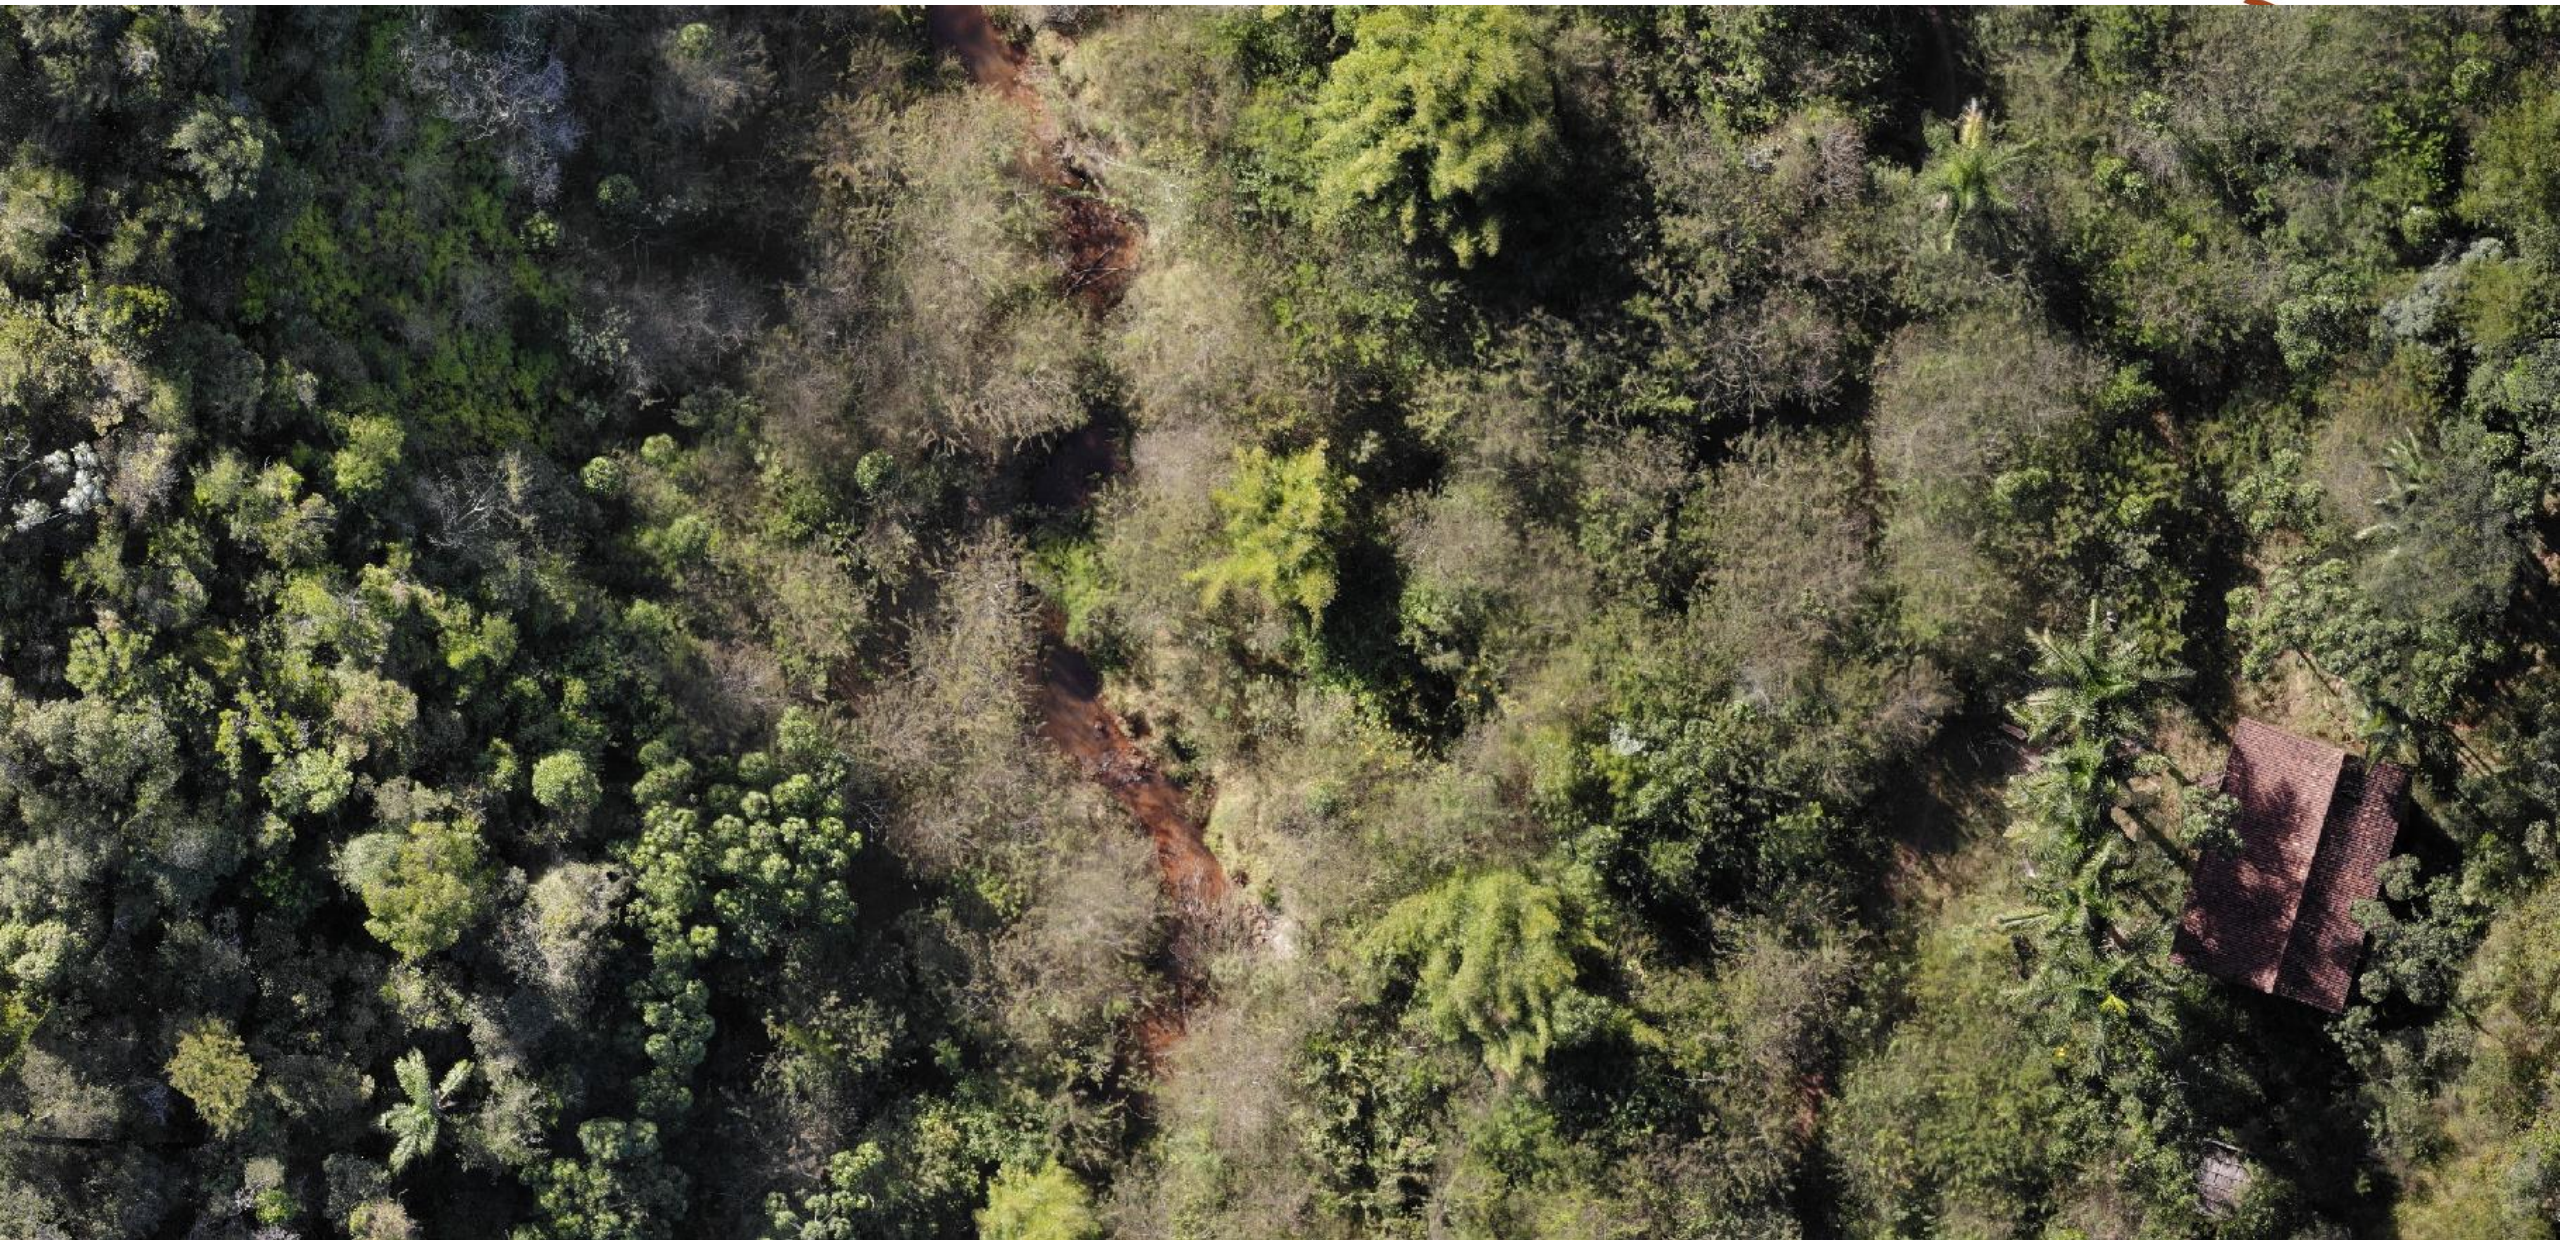
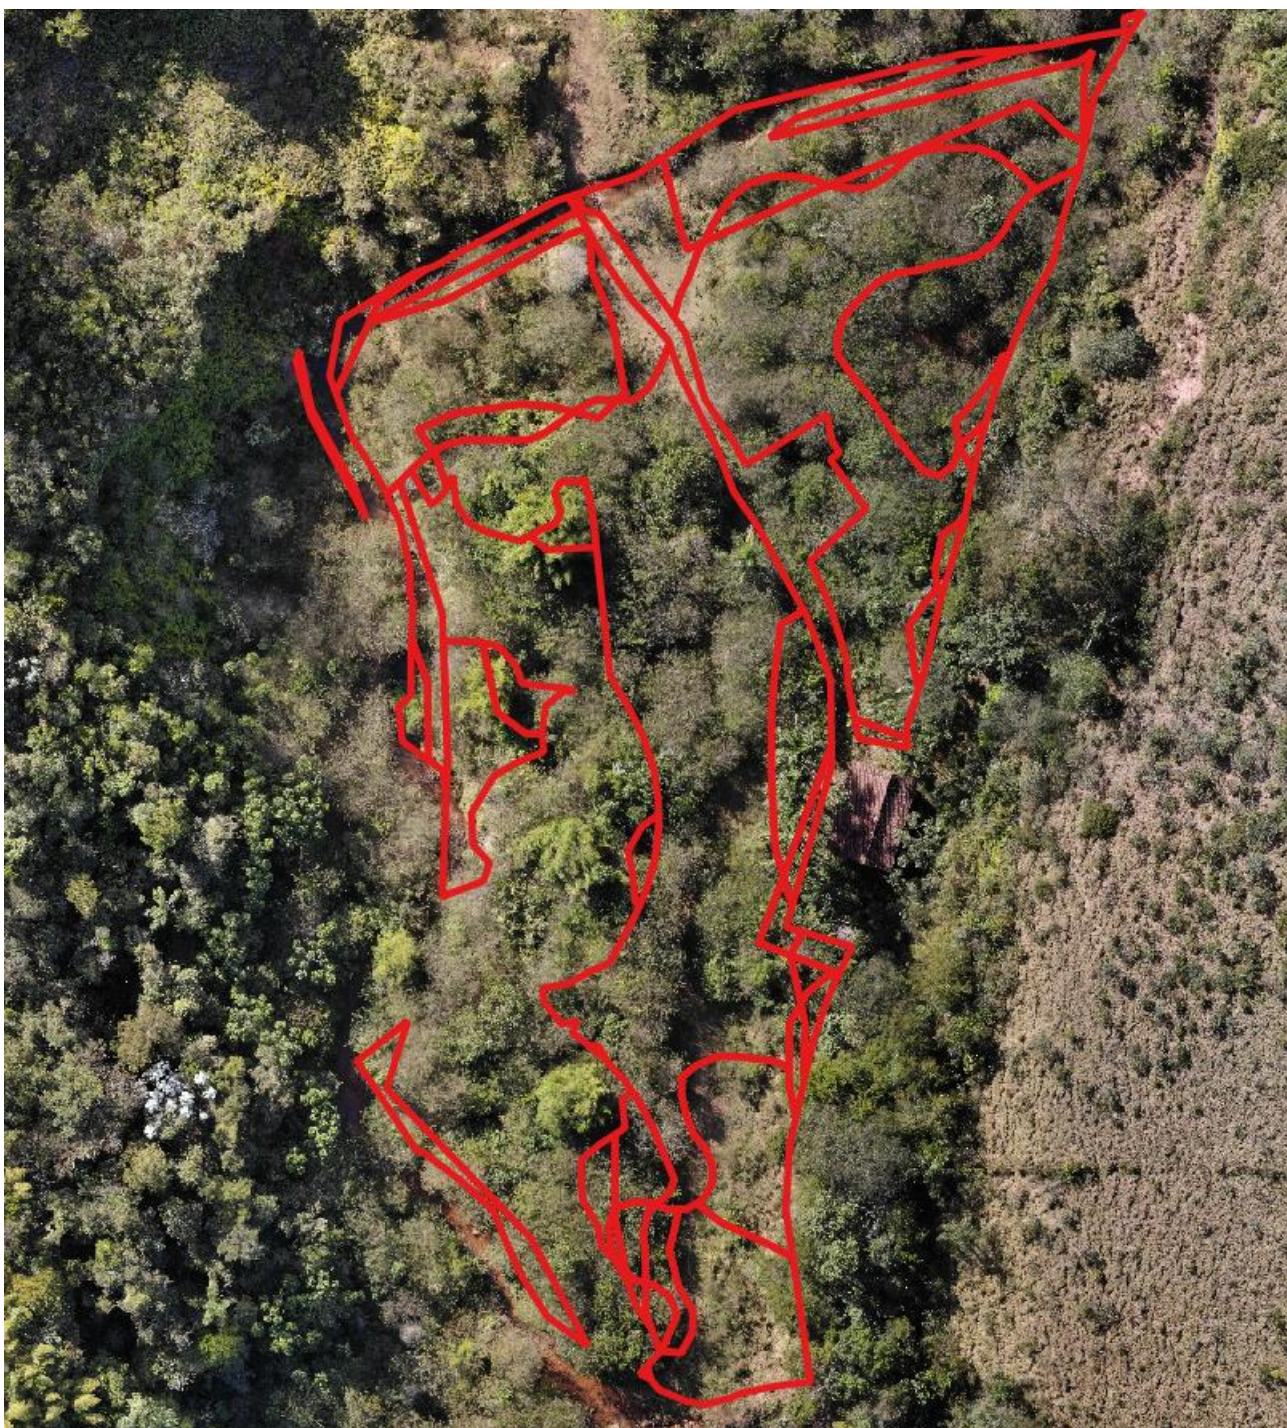
Reitera-se que a área ainda se encontra degradada e praticamente com hiperdominância de *Mimosa pigra*, sendo necessário o seu manejo e replantio de espécies nativas com enriquecimento em toda a área passível de recuperação, considerando o compromisso de revitalização, adotando técnicas adequadas, haja vista o aparente insucesso na recuperação ambiental e revitalização da área.

02. Imagem da área vitoriada. Presença predominante de Mimosa pigra necessitando manejo com replantio de mudas. Toda a área necessita da execução de projeto de revitalização.

g) Realizar o reflorestamento da as APPs próximas à Cachoeira Camargos conforme indicadores do PG25 (**Prazo: 180 dias**);
