## NOTA TÉCNICA CT-FLOR nº 02/2022

**Assunto:** Proposta da Fundação Renova de realocação de áreas não passíveis de serem restauradas no escopo do PG25.

**RELATÓRIO DOS IMPACTOS CAUSADOS PELAS PRECIPITAÇÕES NA ÁREA DE  
ATUAÇÃO DA FUNDAÇÃO RENOVA, NO PERÍODO CHUVOSO DE 2021/2022.  
Mai/2022**

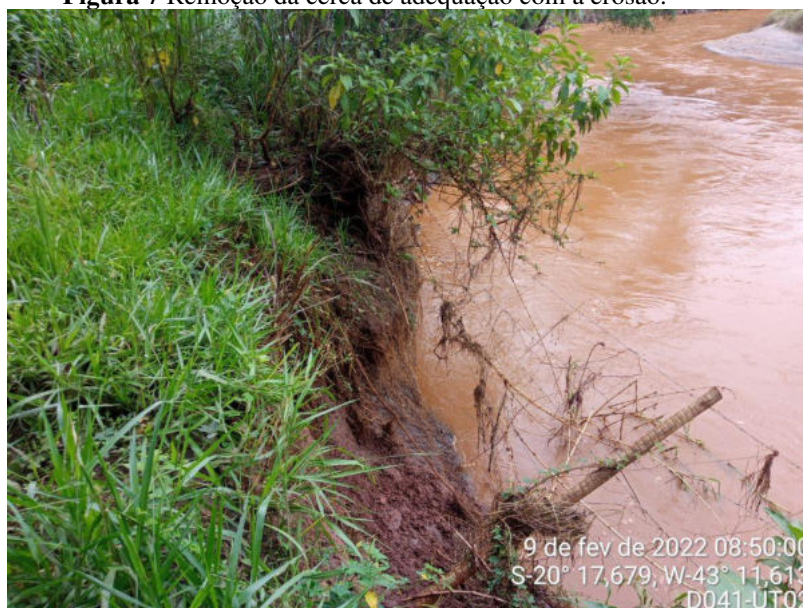
**Figura 7** Remoção da cerca de adequação com a erosão.

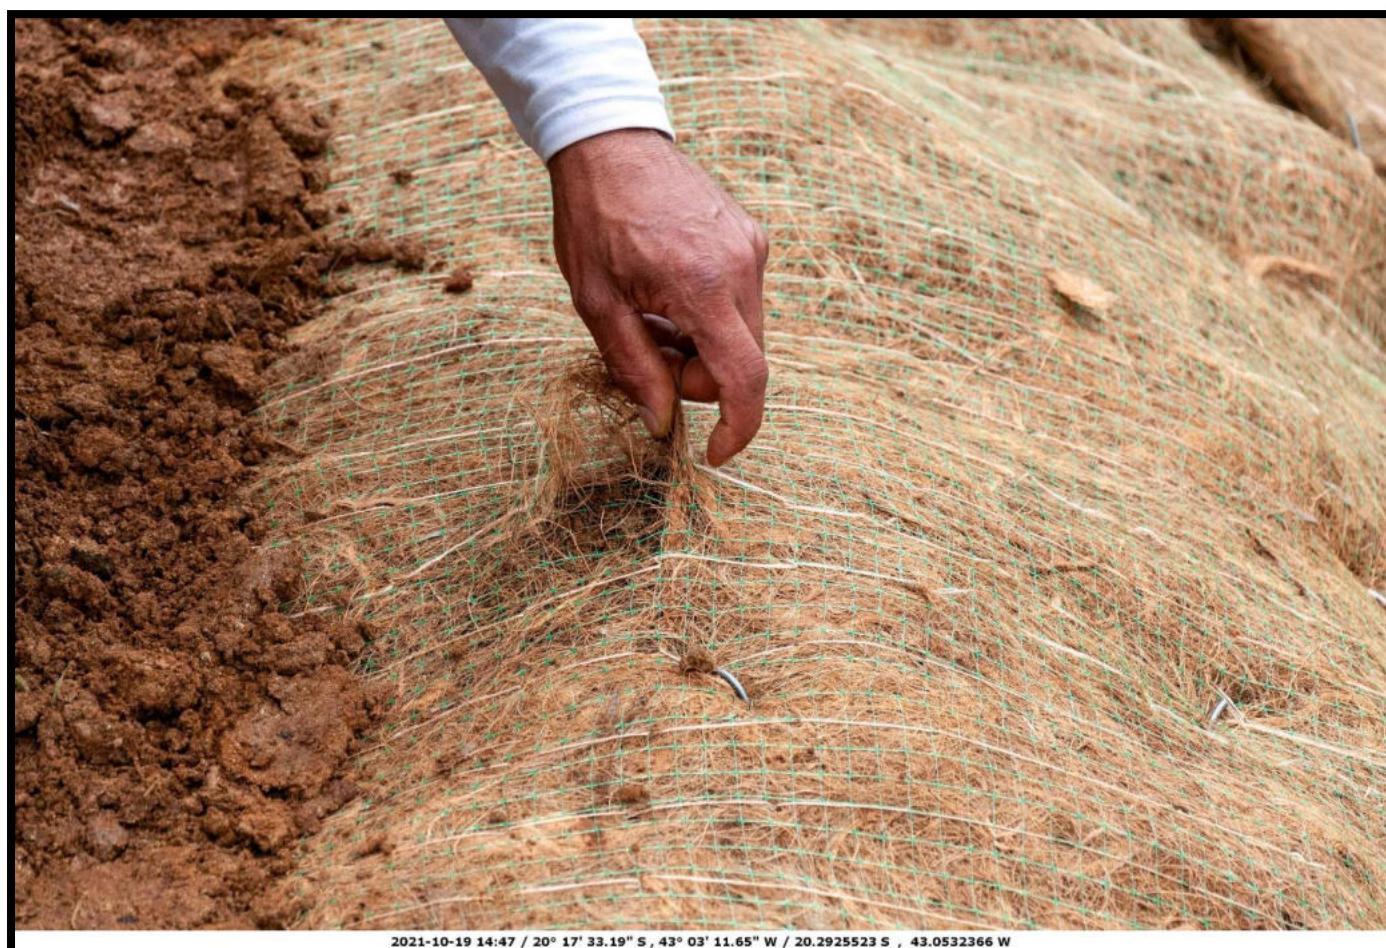
**Figura 05:** Biomanta sendo implantada no momento da vistoria. O mix de sementes fica preso sob a biomanta.

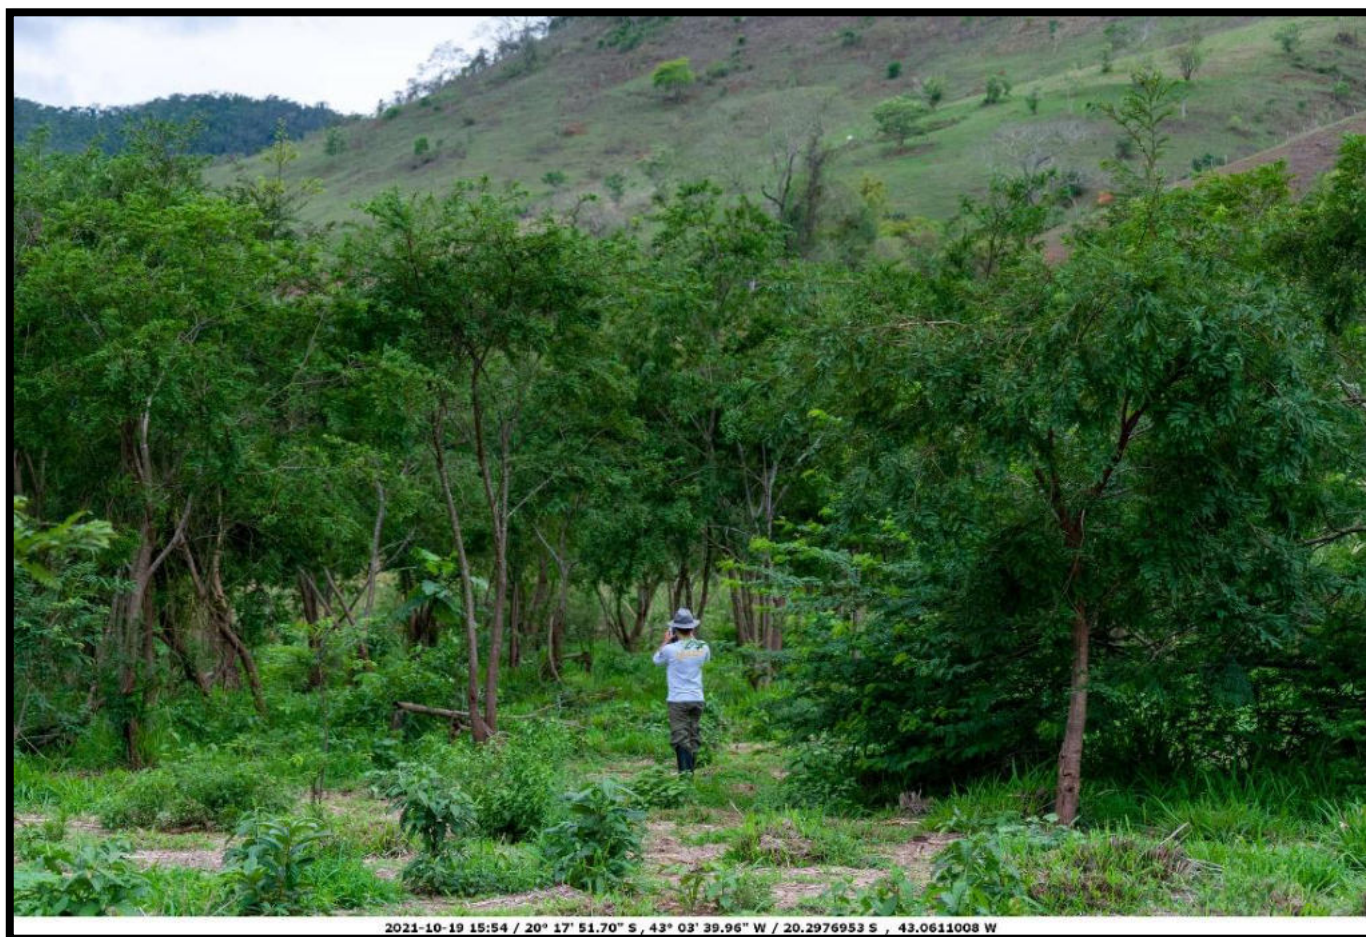
**Figura 7:** Imagem demonstrando recho de área em evolução, onde as técnicas se mostram adequadas para o sucesso da recuperação ambiental.

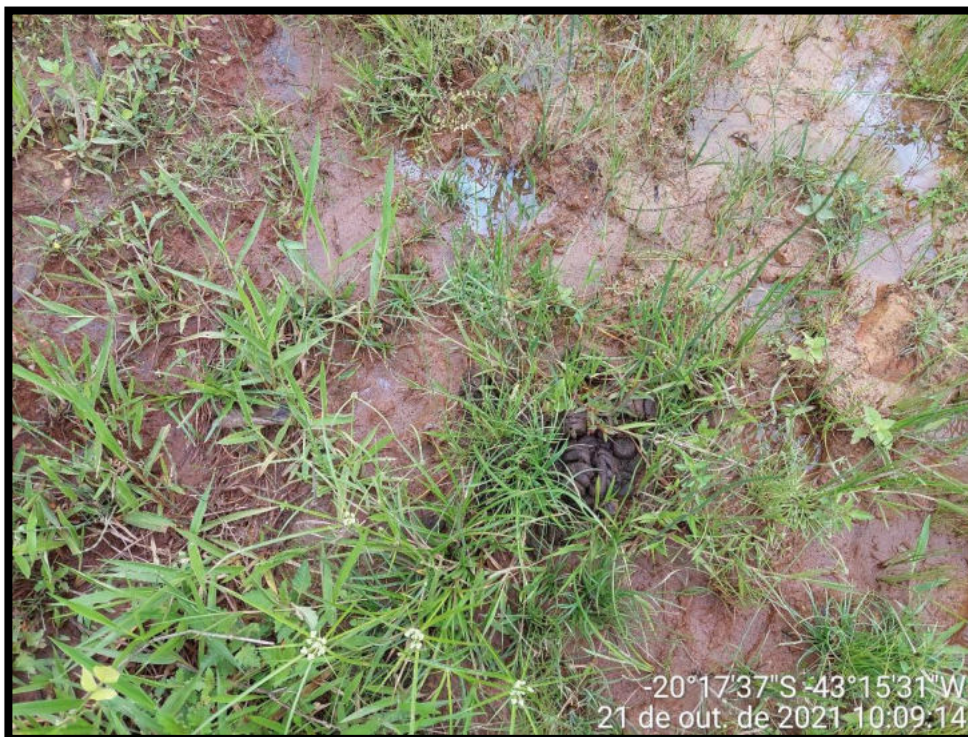
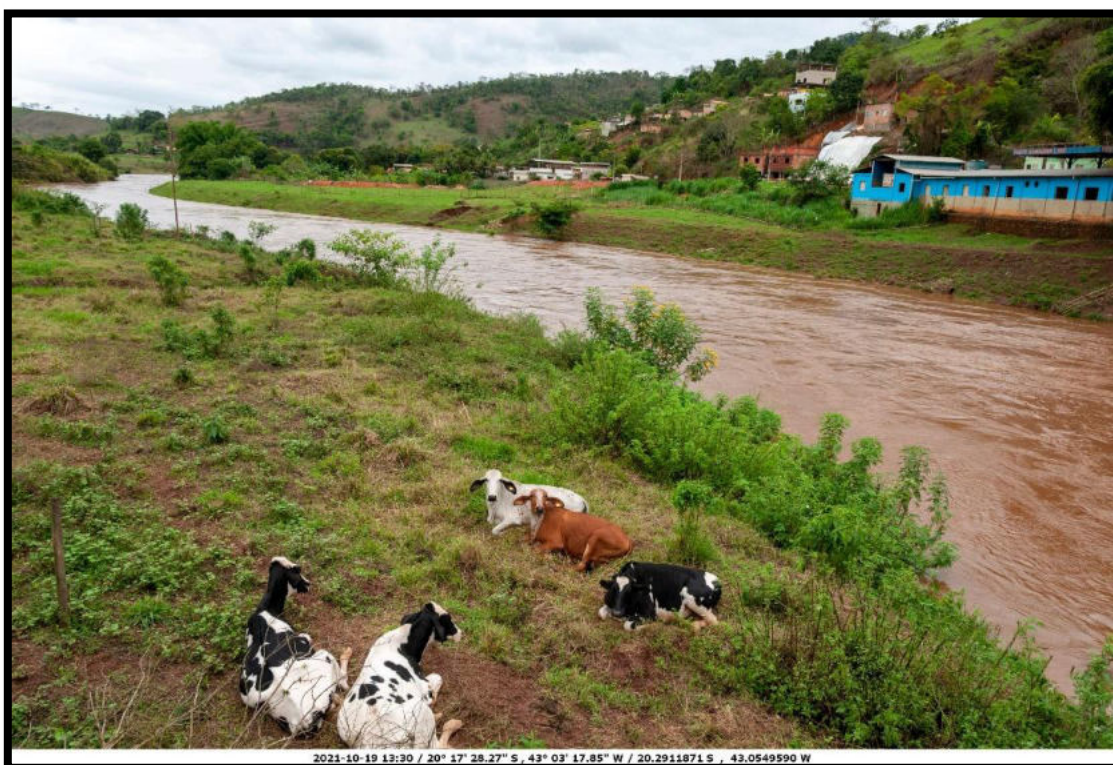
**Figura 12: a)** Área para dessedentação de animais de criação, demonstrando erosão e danos no cercamento evidenciando a necessidade de reparos. **b)** Efeitos do pastejo e pisoteio de animais de criação com acesso a área em recuperação demonstrando baixa cobertura vegetal, erosão e poluição dos recursos hídricos.

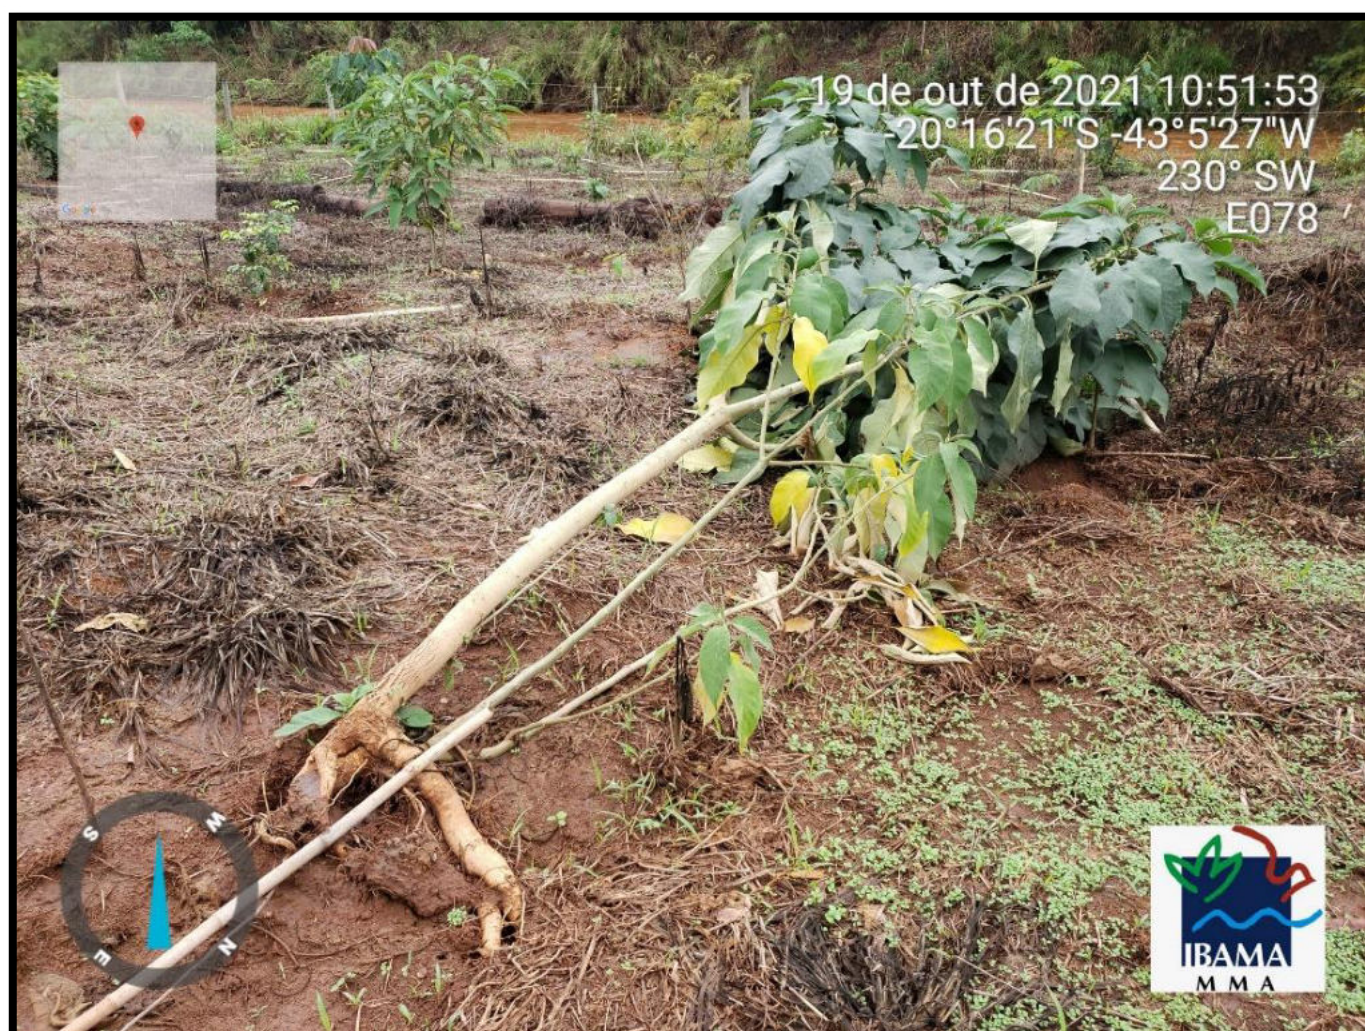
**Figura 20:** Queda de indivíduo de maior porte, possivelmente em função de crescimento radicular alterado pelas condições do solo.

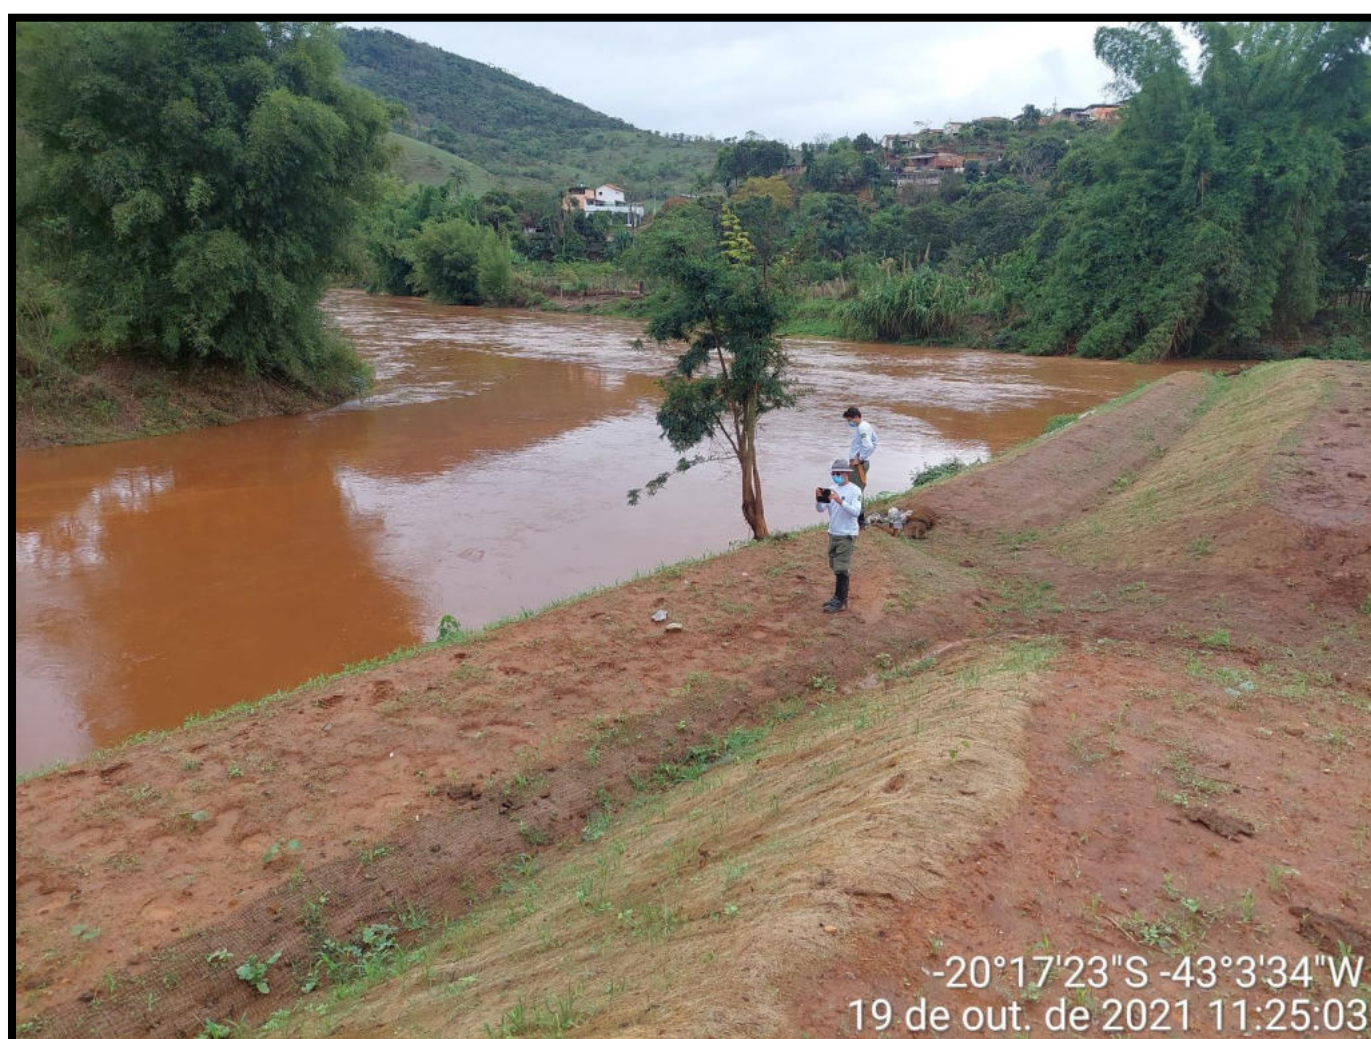
**Figura 28:** Obras de engenharia (conformação da margem e controle de erosão) e de bioengenharia (biomantas) implantadas recentemente na área.

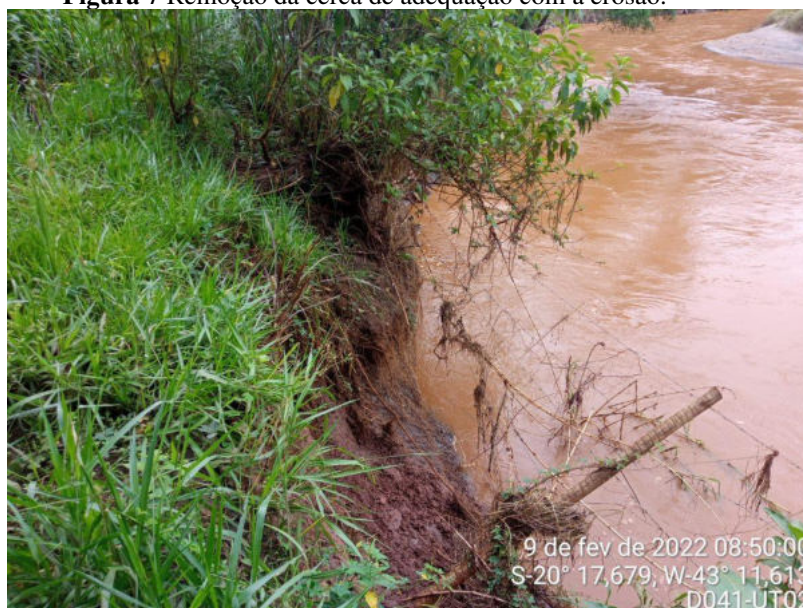
**Figura 7** Remoção da cerca de adequação com a erosão.
