**RELATÓRIO DAS MEDIDAS DE CONTROLE DE EROSÃO E MANUTENÇÃO DA
BIOENGENHARIA IMPLEMENTADAS NOS TRECHO 1 A 11 DO PLANO DE MANEJO
DE REJEITOS**

Agosto/2022

**RELATÓRIO DAS MEDIDAS DE CONTROLE DE EROÇÃO E
MANUTENÇÃO DA BIOENGENHARIA IMPLEMENTADAS NOS
TRECHO 1 A 11 DO PLANO DE MANEJO DE REJEITOS
PROGRAMA DE MANEJO DE REJEITOS – PG23**

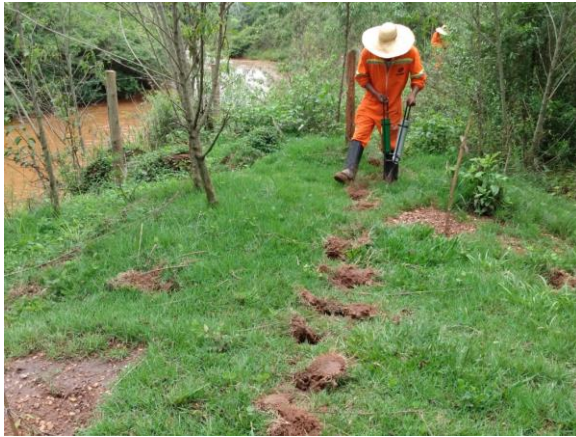
Fornecimento e semeio adubação verde

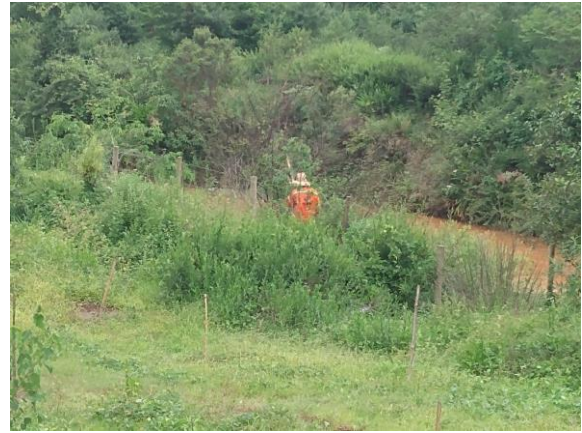
Fornecimento e semeio adubação verde

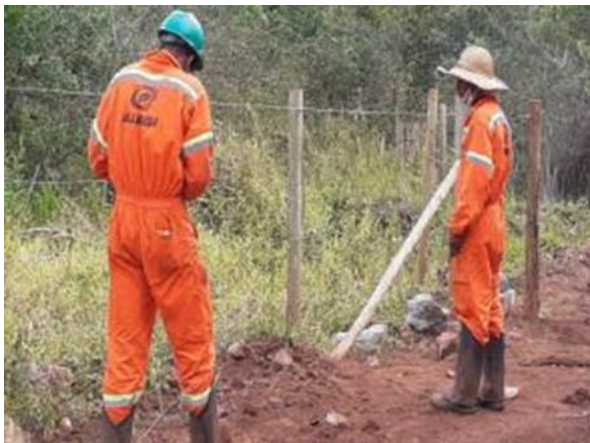
Cercamento

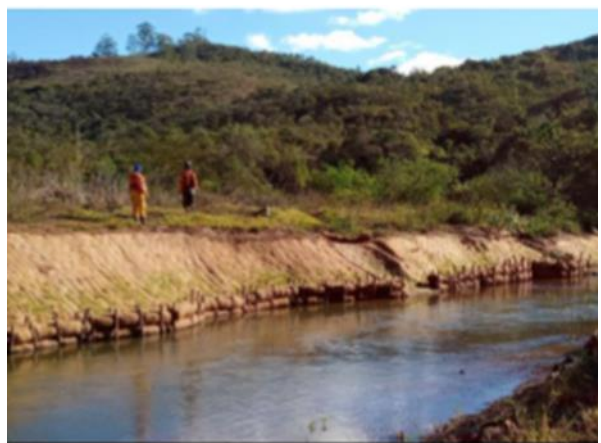
Proteção de talude com biomanta

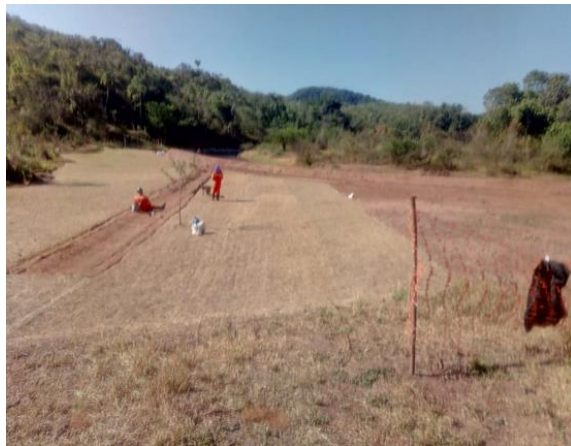
Adubação e semeio manual (planícies)

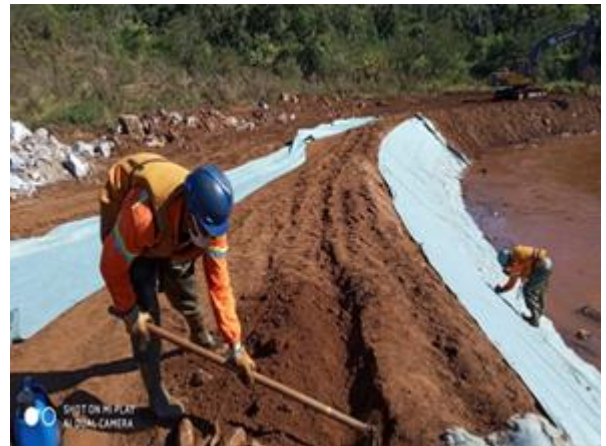
Fornecimento e aplicação de geotêxtil

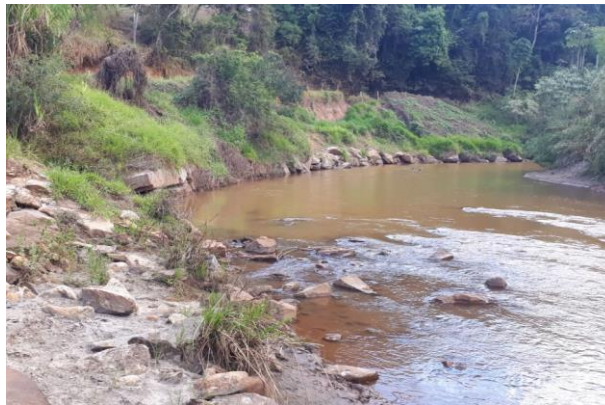
Revestimento com enrocamento

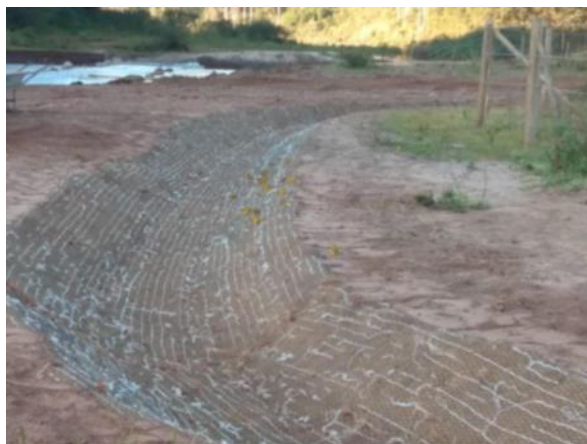
Reconformação da planície com implantação de drenagens e cobertura da área com mix de sementes

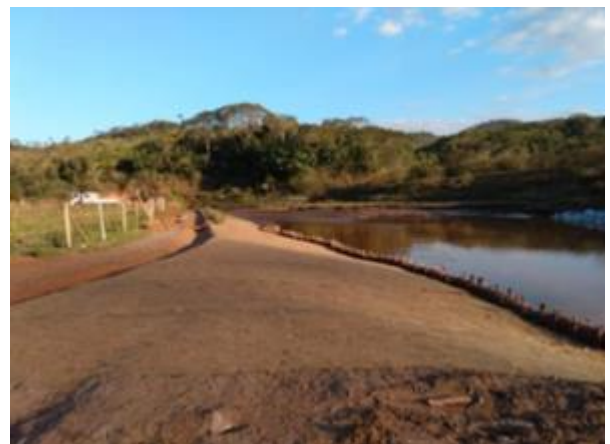
Reconformação da planície com implantação de drenagens e cobertura da área com mix de sementes

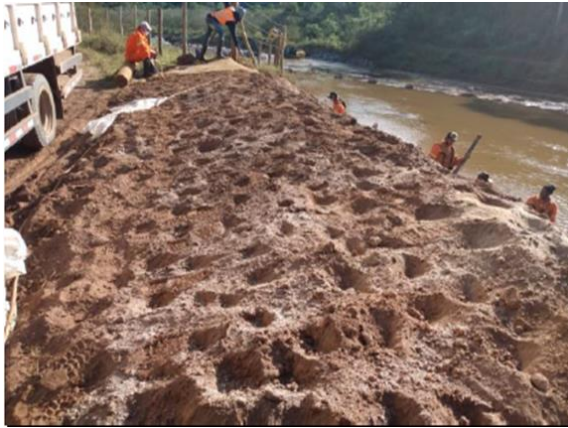
Instalação de descidas d'água e proteção de talude com mix de cimentos

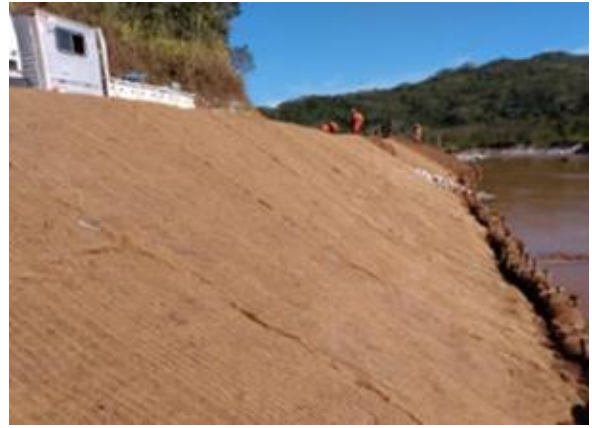
Instalação de descidas d'água e proteção de talude com mix de cimentos

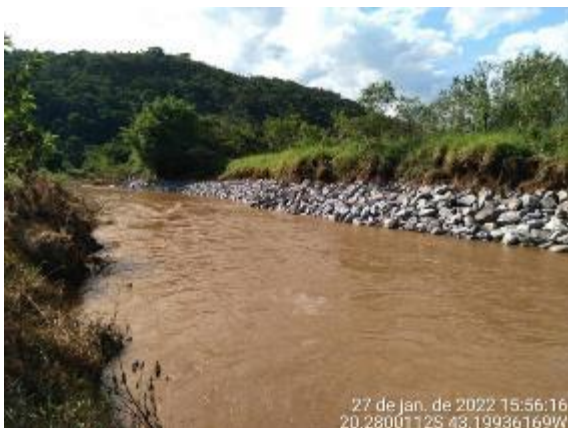
Proteção de talude com enrocamento

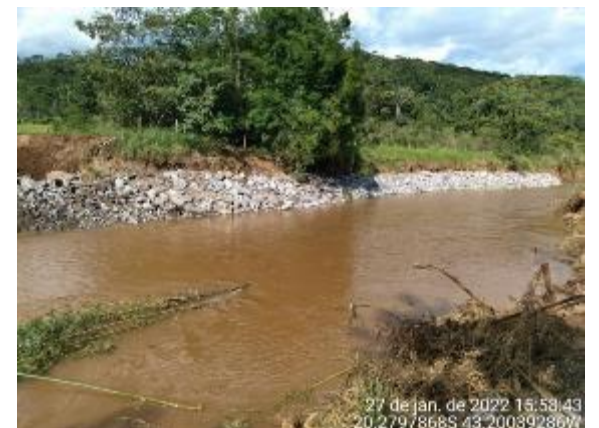
Proteção de talude com enrocamento

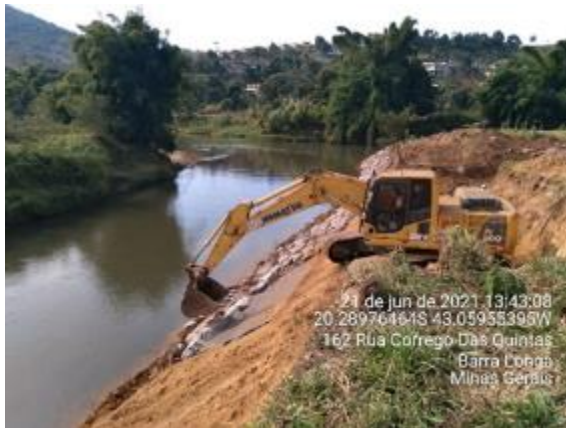
Proteção de talude com enrocamento

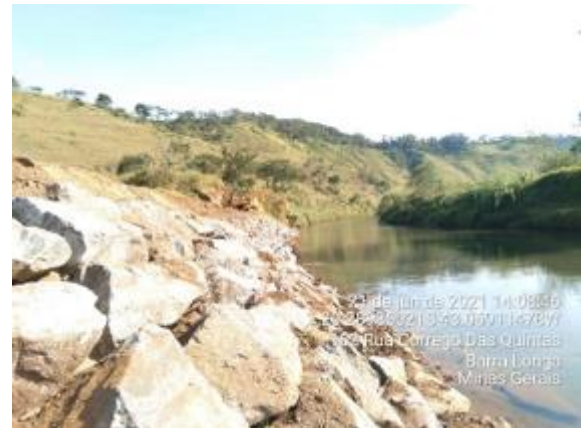
Proteção de talude com enrocamento

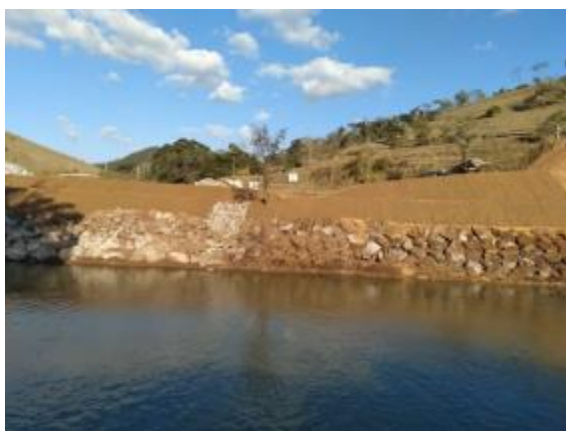
Proteção de talude com enrocamento

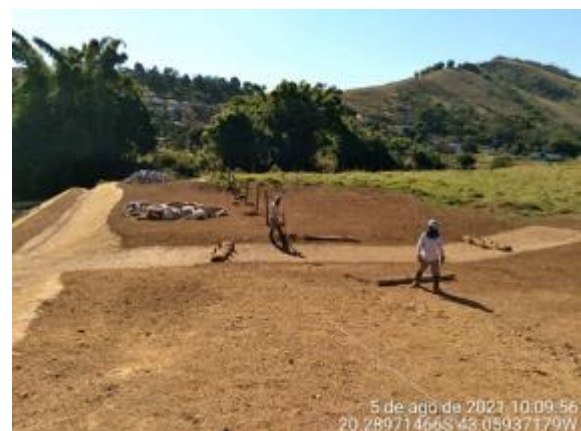
Adução e semeio de leguminosas em planície

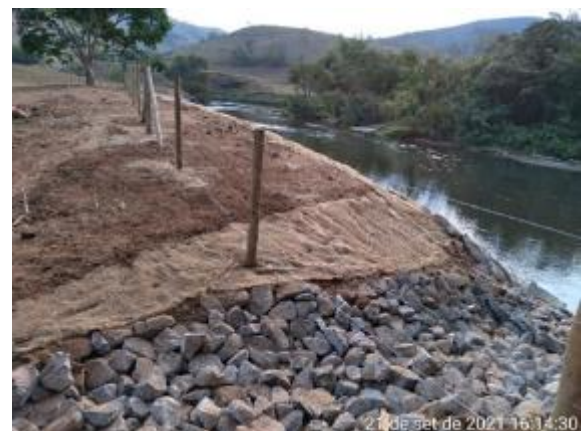
Revestimento de canaleta de drenagem com pedra de mão

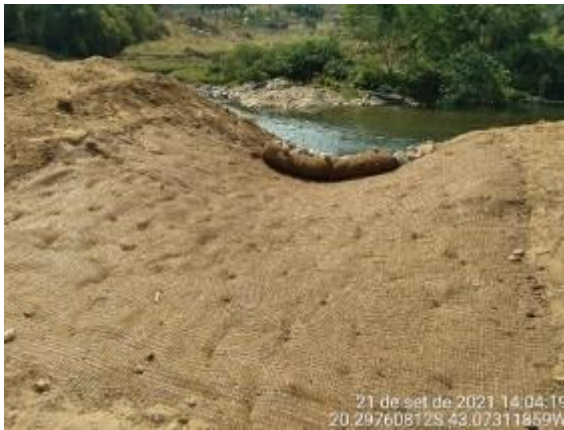
Revestimento de canaletas de drenagem com biomantas

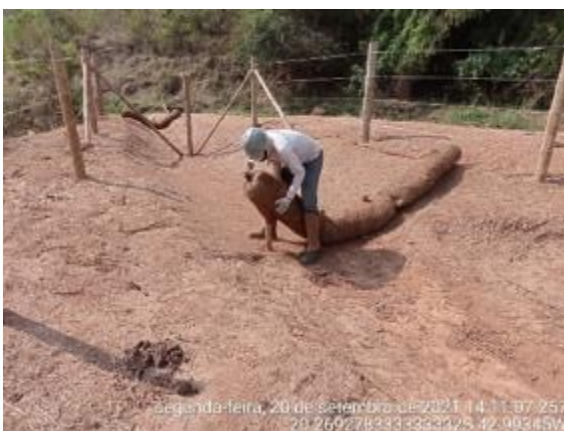
Instalação de biorretentores de sedimentos

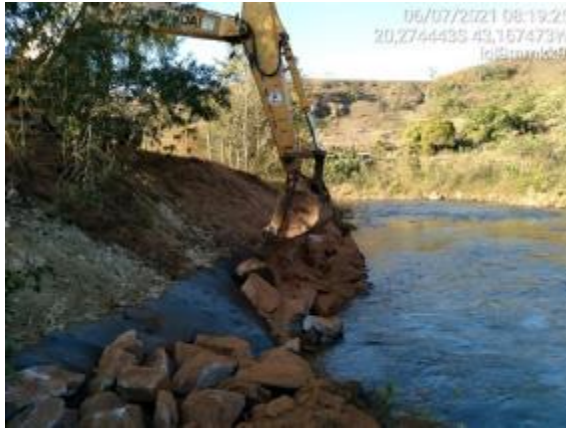
Proteção de talude com enrocamento

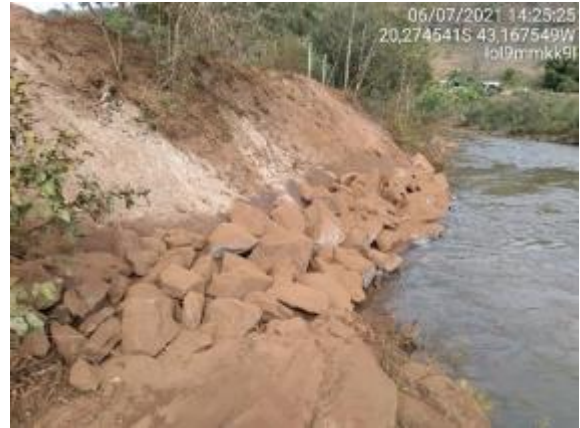
Proteção de talude com enrocamento

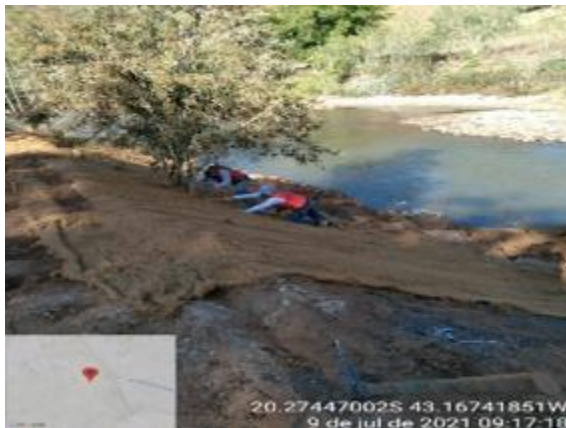
Proteção de talude com instalação de biomanta

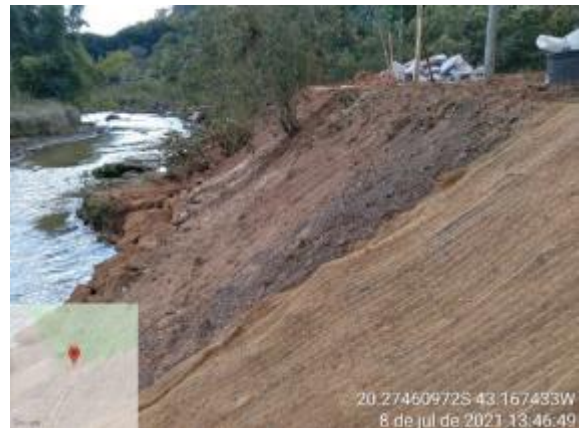
Proteção de talude com instalação de biomanta

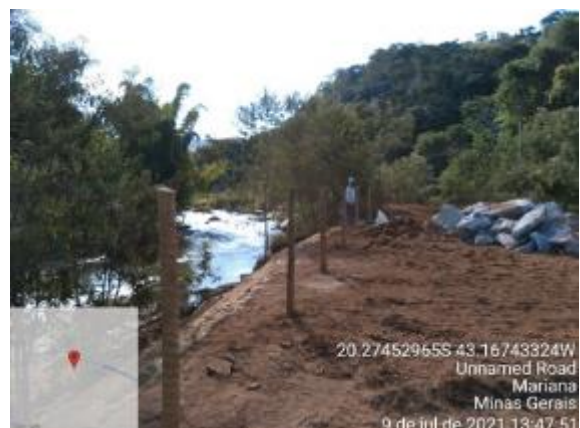
Proteção de talude com instalação de biomanta

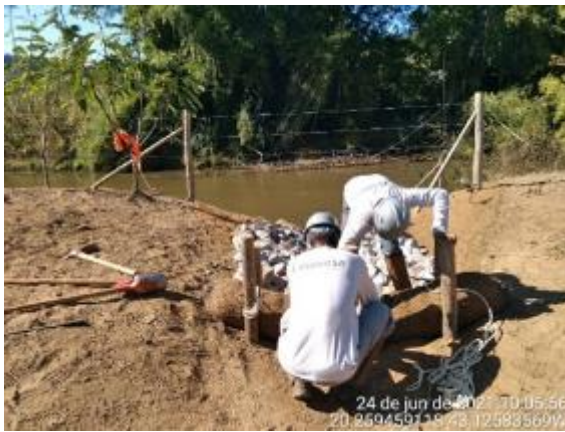
Manutenção de descida d'água

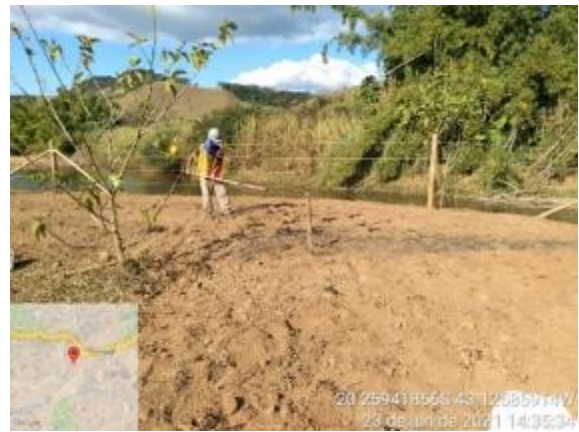
Adução e semeio manual

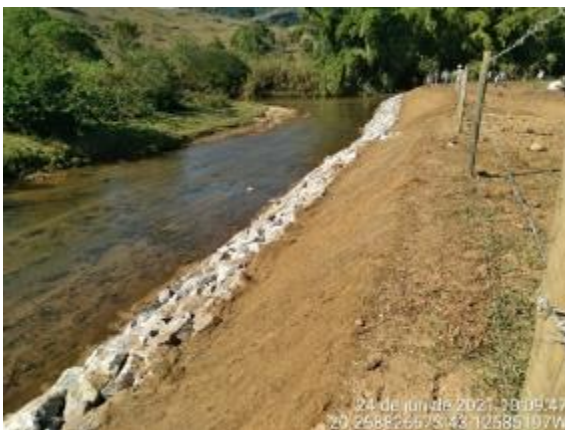
Proteção de talude com enrocamento e biomanta

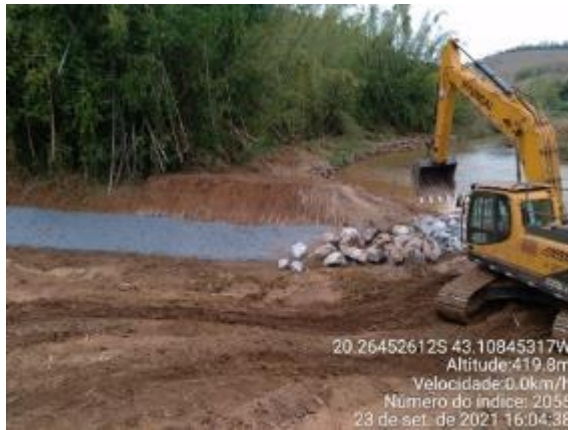
Proteção de talude com enrocamento

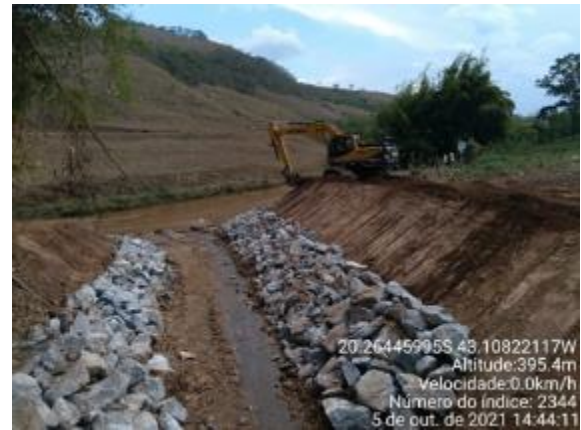
Proteção de talude com enrocamento

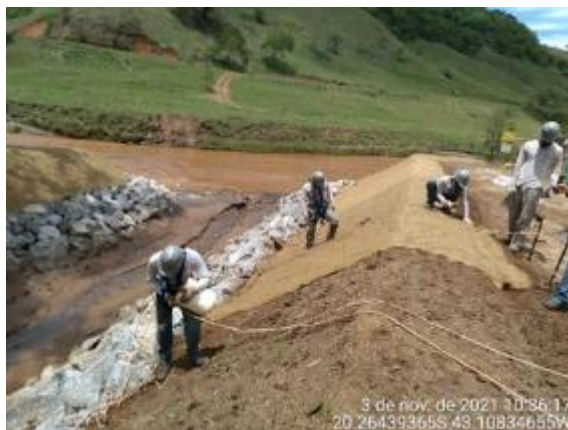
Instalação de biomantas em taludes

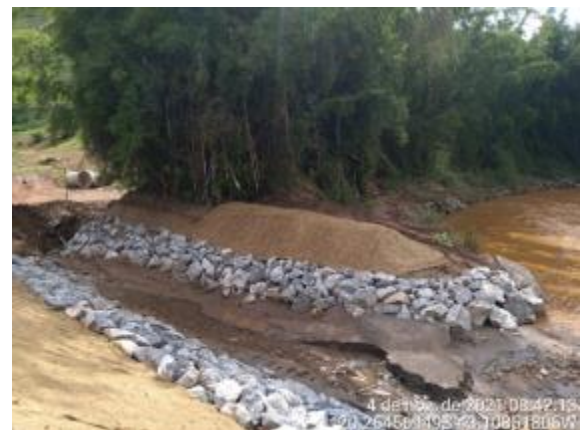
Proteção de talude com enrocamento

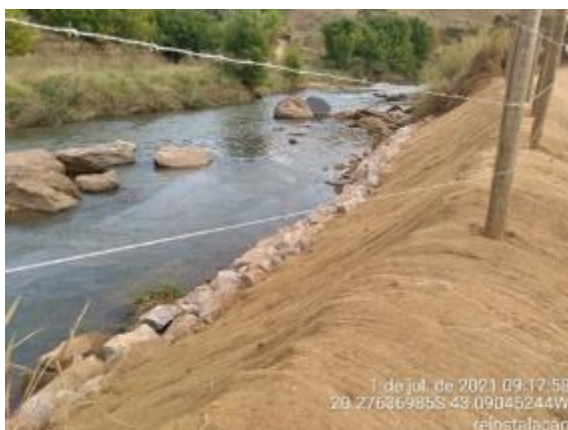
Proteção de talude com enrocamento e biomanta

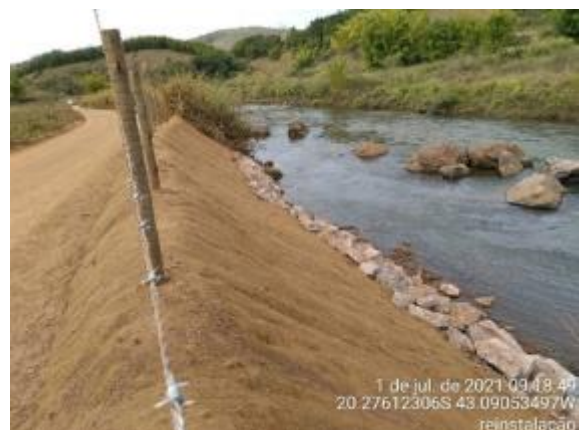
Proteção de talude com enrocamento e biomanta

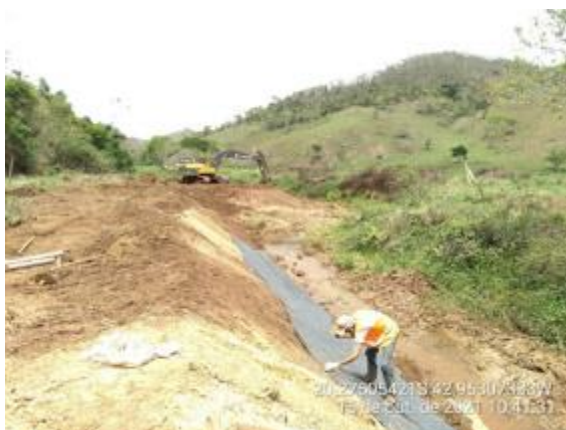
Reconformação de talude e instalação de filtro de transição

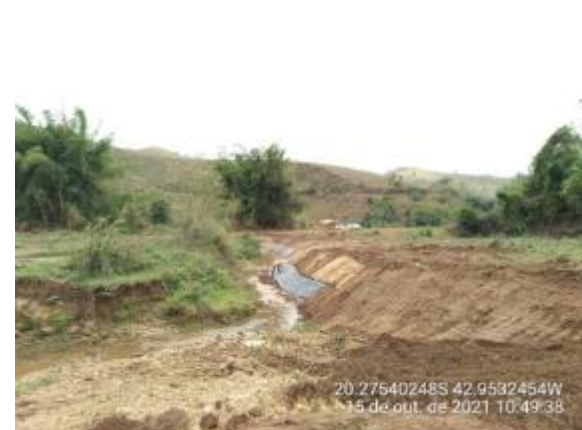
Reconformação de talude e instalação de filtro de transição

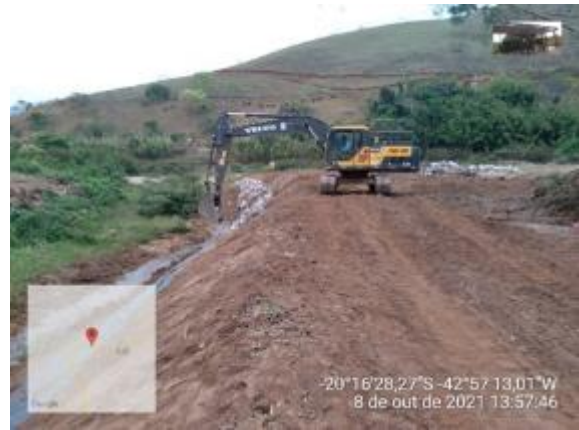
Proteção de talude com enrocamento

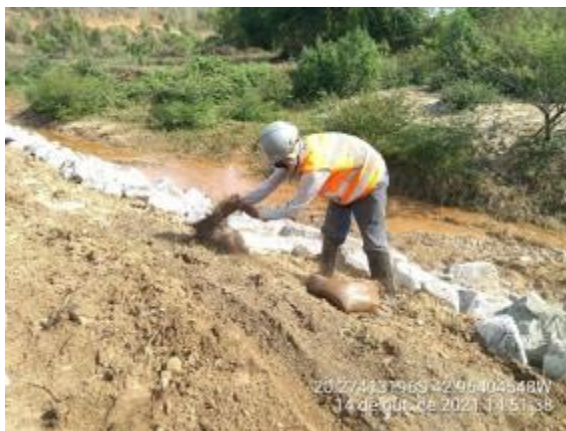
Adução e semeio manual

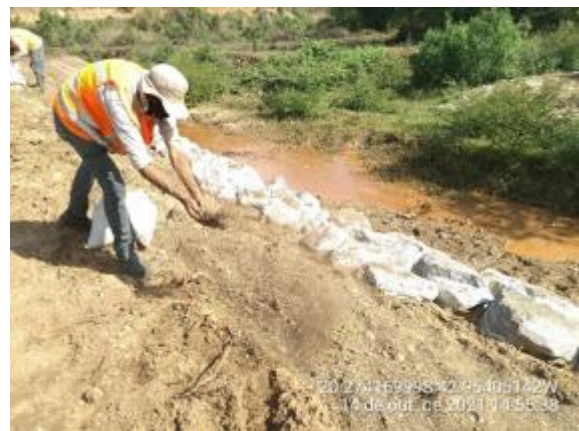
Adução e semeio manual

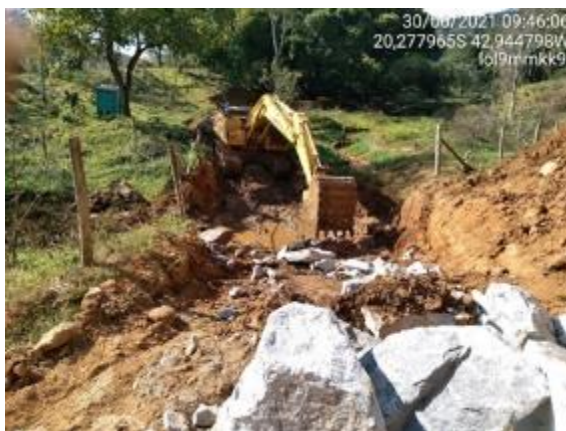
Instalação de passagem molhada

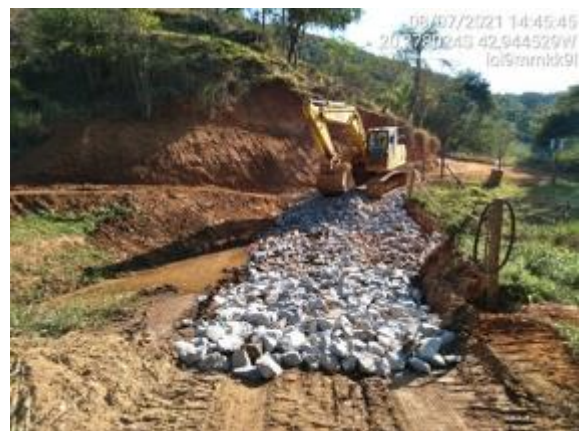
Instalação de passagem molhada

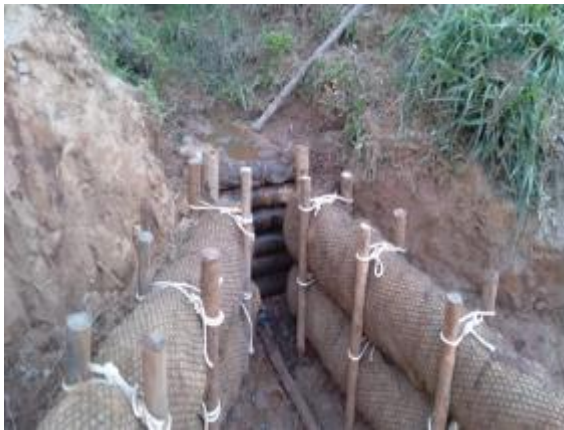
Instalação de biorretentores e paliçadas

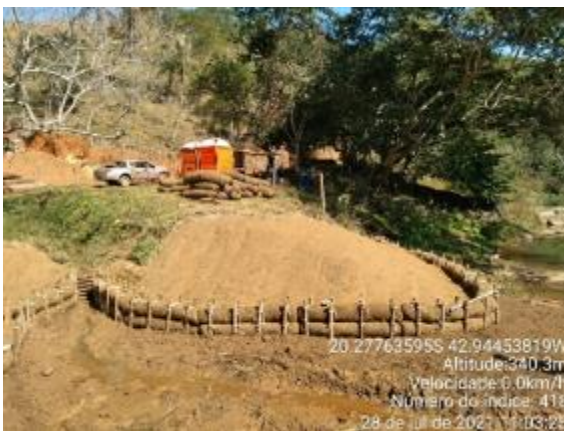
Instalação de biorretentores na margem

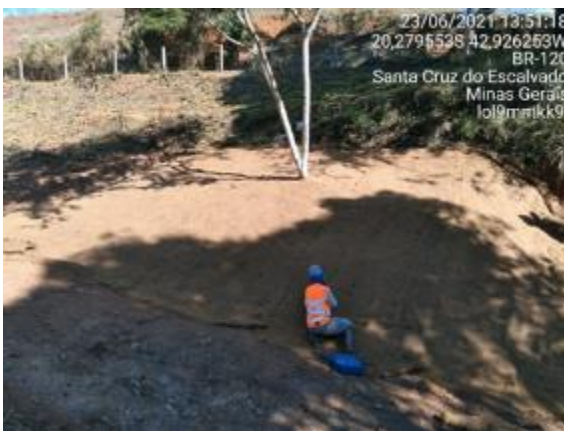
Instalação de biomantas

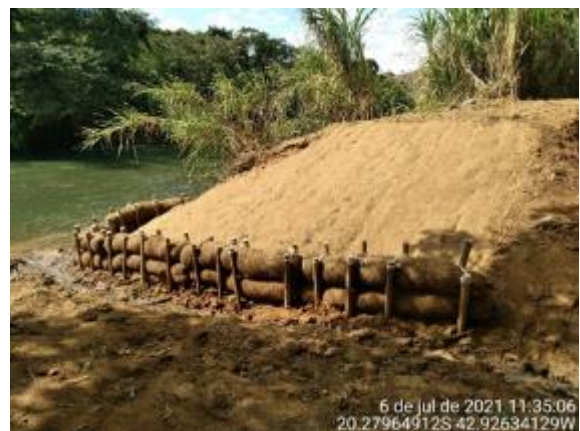
Instalação de biorretentores nas margens

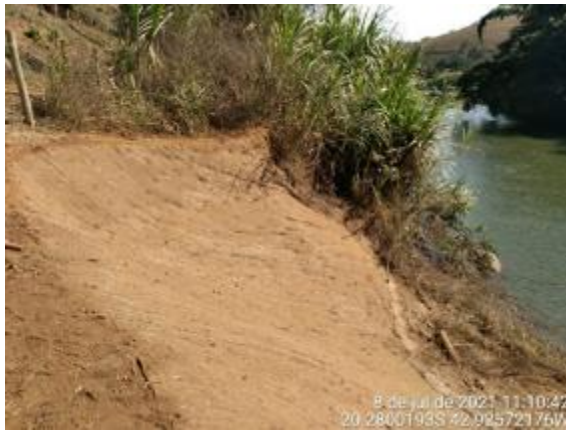
Instalação de biomantas

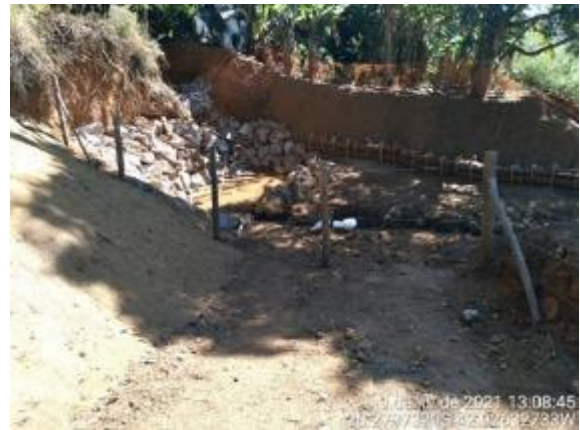
Canaletas revestida em pedra de mão.

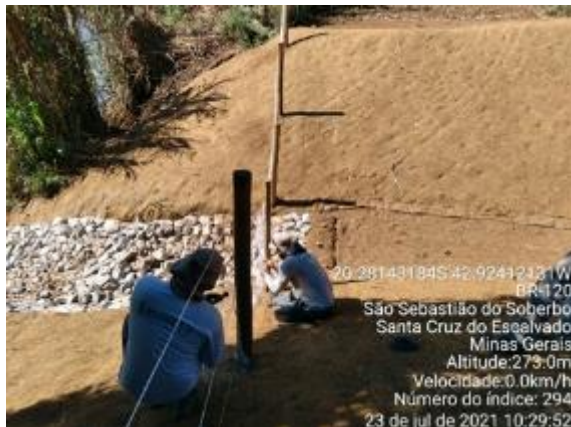
Revestimento de canaleta de drenagem com pedra de mão

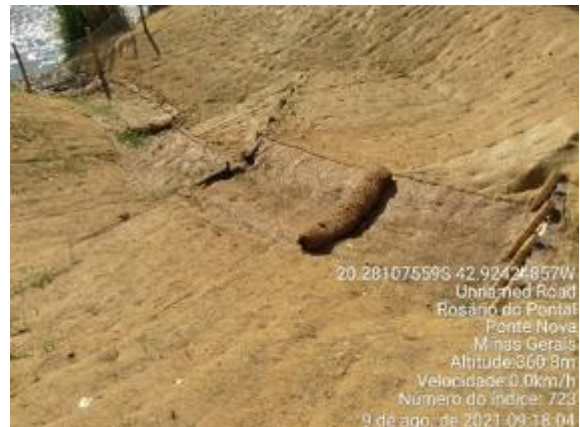
Revestimento de canaleta de drenagem em planície com biomantas

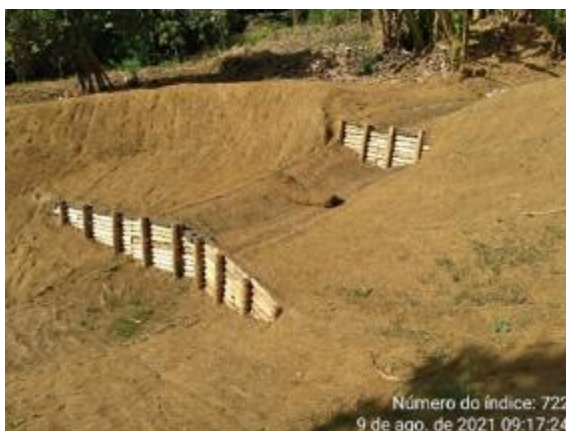
Revestimento de canaleta de drenagem em planície com biomantas e instalação de paliçadas

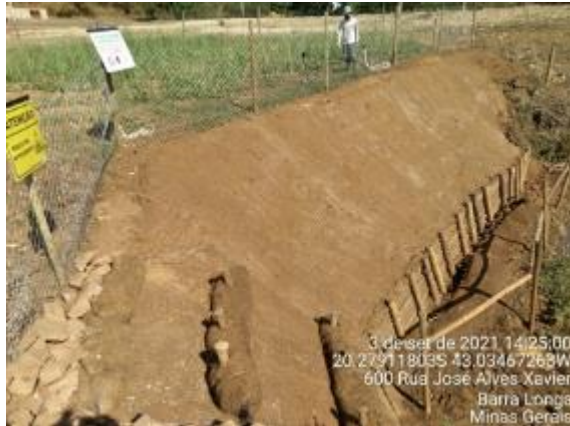
Proteção do talude com biomantas biorretentores e Instalação de paliçadas

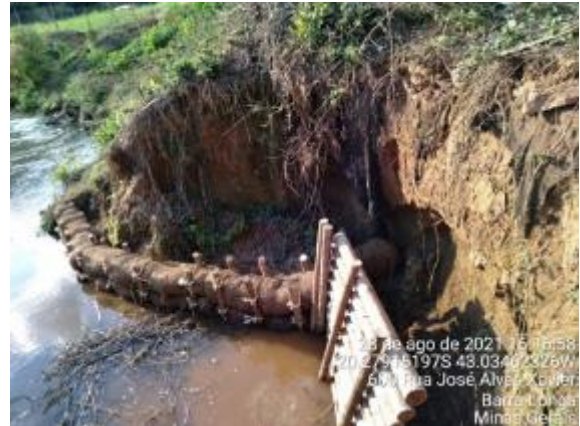
Proteção do talude com biorretentores e Instalação de paliçadas

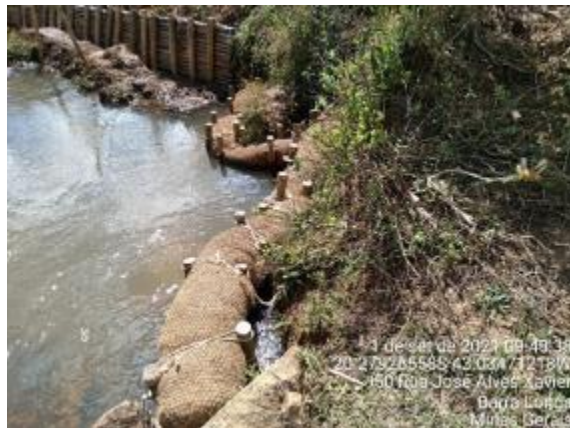
Instalação de biorretentores nas margens

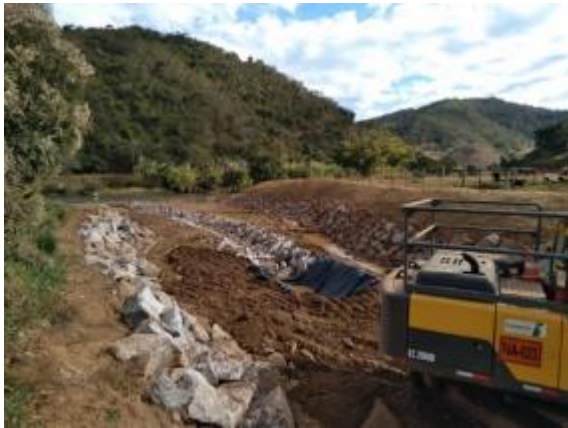
Proteção de talude com enrocamento

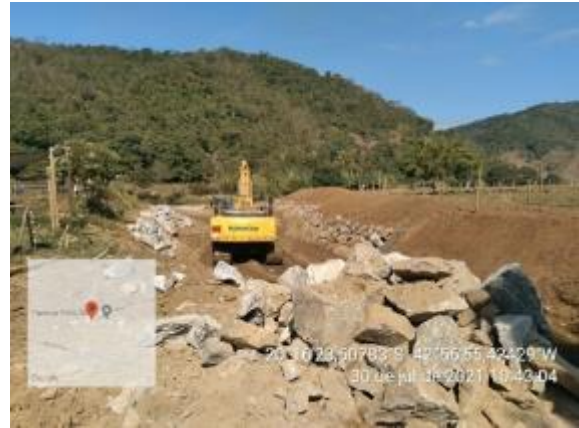
Proteção de talude com enrocamento

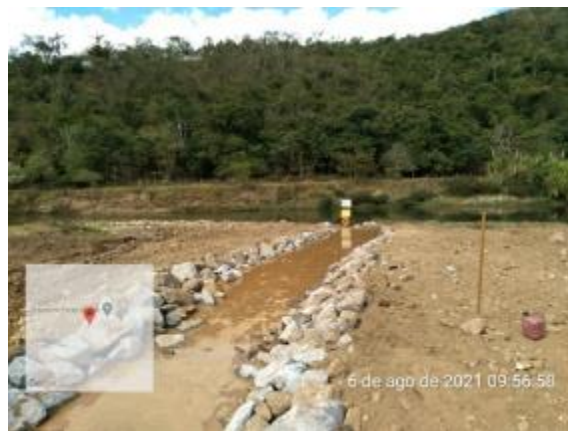
Proteção de talude com enrocamento

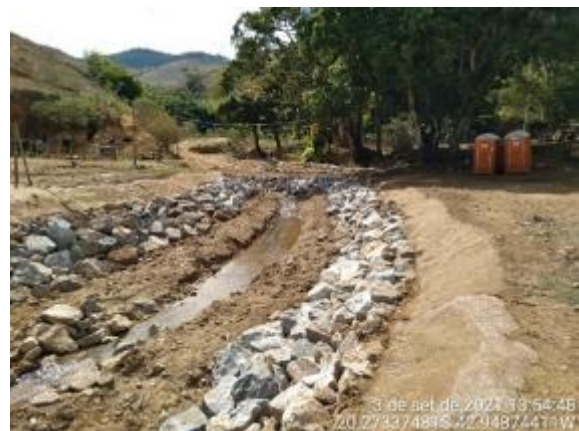
Proteção de talude com enrocamento
