**FR.2022.0725**

**Ref.: Relatório dos Impactos Causados Pelas Precipitações na Área de Atuação da Fundação Renova, no Período Chuvoso de 2021/2022.**

**RELATÓRIO DOS IMPACTOS CAUSADOS PELAS PRECIPITAÇÕES NA ÁREA DE  
ATUAÇÃO DA FUNDAÇÃO RENOVA, NO PERÍODO CHUVOSO DE 2021/2022.  
Mai/2022**

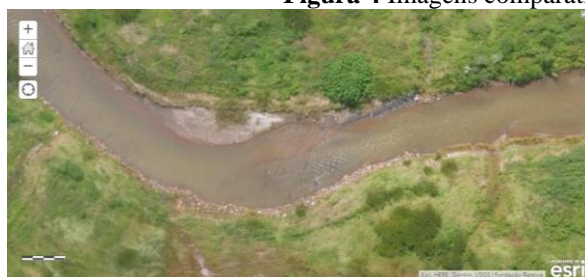
**Figura 4** Imagens comparativas antes e depois das chuvas.

Na **Figura 4**, um comparativo das imagens em mosaico, obtidas através de ortofotos executadas por uma aeronave remotamente pilotada (no inglês, Remotely Piloted Aircraft – RPA), de antes e depois das precipitações, pertencentes as propriedades do Sr. Marcio de Souza de (E009 - margem esquerda) e do Sr. Nilson Heleno de Paula (D004 - margem direita), ambas imagens pertencentes ao sistema GIS da Fundação Renova e localizadas em Mariana, para ilustrar o que foram estes impactos em um alto grau, nas APPs.

**Antes** Calha e tributário cercados e com restauração implantadas na margem direita.

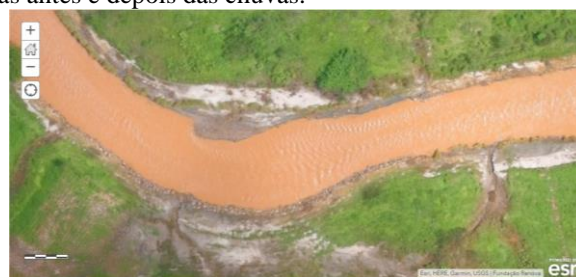
**Depois** Margem direita impactada com os depósitos de sedimentos nas áreas de plantio.

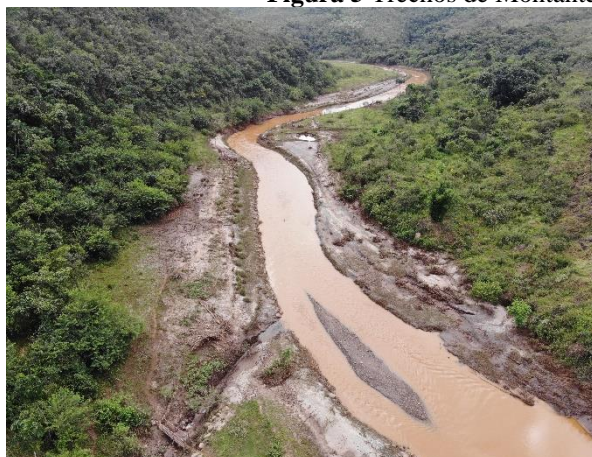
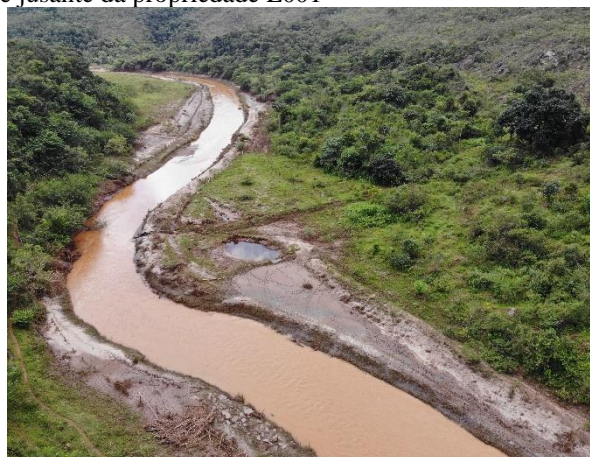
**Figura 5** Trechos de Montante e jusante da propriedade E001

Na **Figura 5**, em uma vista mais aproximada dos trechos de montante e jusante das áreas trabalhadas, um exemplo do impacto severo na APP da propriedade da SAMARCO MINERAÇÃO S.A, Fazenda Gualaxo-Camargos (E001) em Mariana, registrada pelo veículo aéreo remotamente tripulado da Equipe da Recuperação Ambiental, caracterizando a interferência considerável nas áreas trabalhadas pela Fundação Renova.

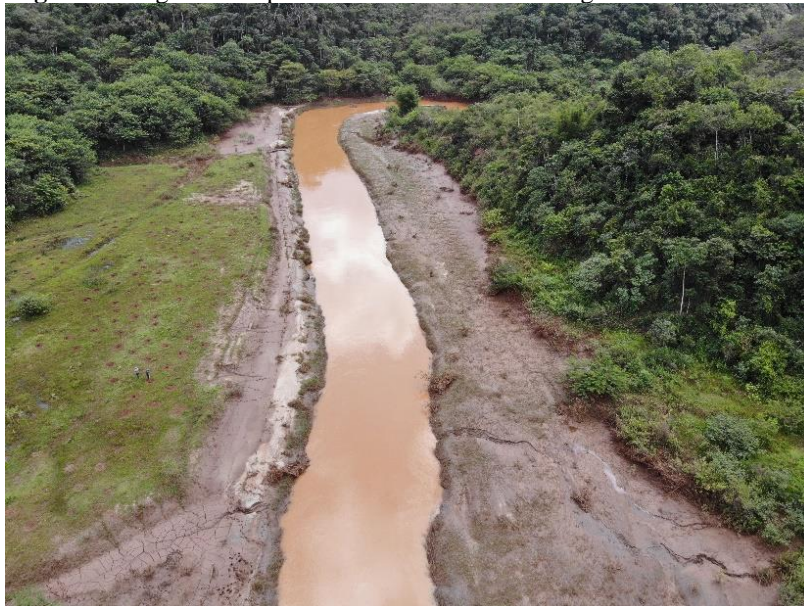
**Figura 6** Imagem do depósito de sedimentos nas margens do Rio.

Na **Figura 6** a seguir, um complemento da mesma propriedade citada no parágrafo anterior, demonstrando o enorme aporte de sedimentos nas margens do rio Gualaxo do Norte, prejudicando tanto a APP, quanto às áreas adjacentes de florestas impactadas, anteriormente atingidas pelos rejeitos da Barragem de Fundão e que também foram trabalhadas pela Fundação Renova.

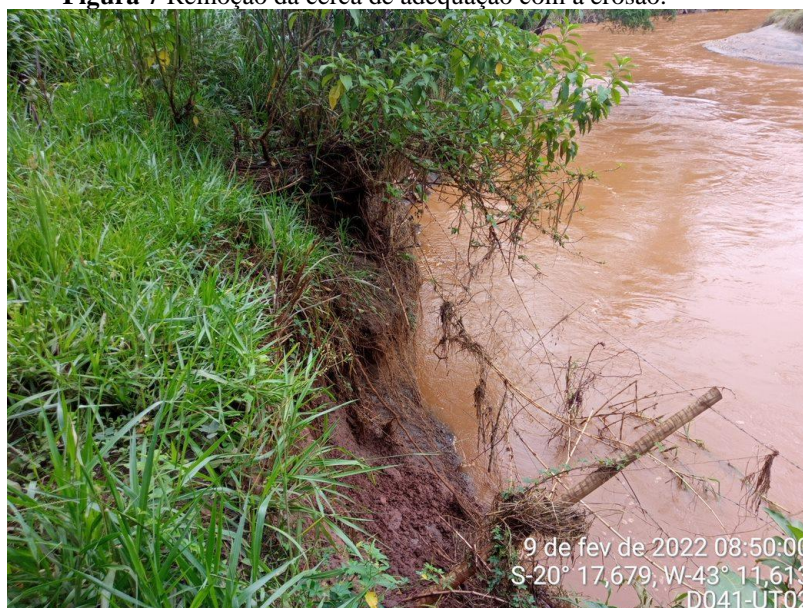
**Figura 7** Remoção da cerca de adequação com a erosão.

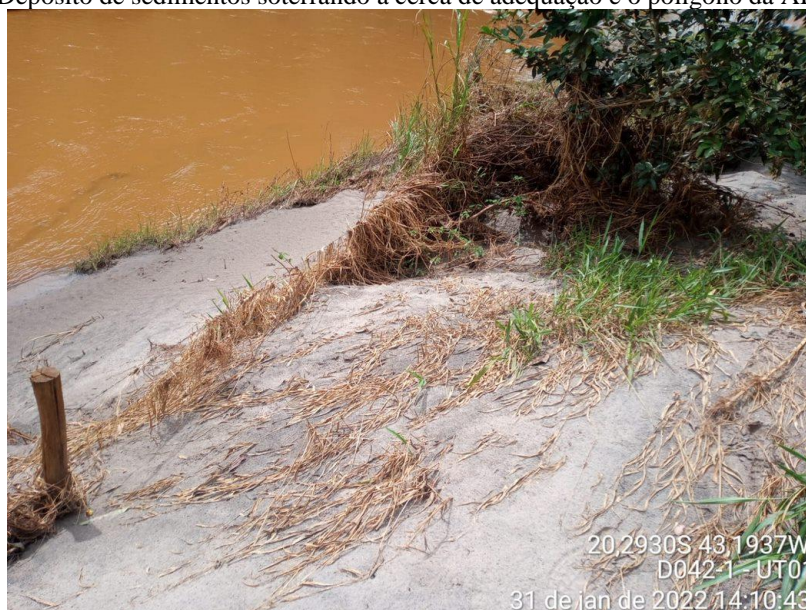
**Figura 8** Depósito de sedimentos soterrando a cerca de adequação e o polígono da APP.

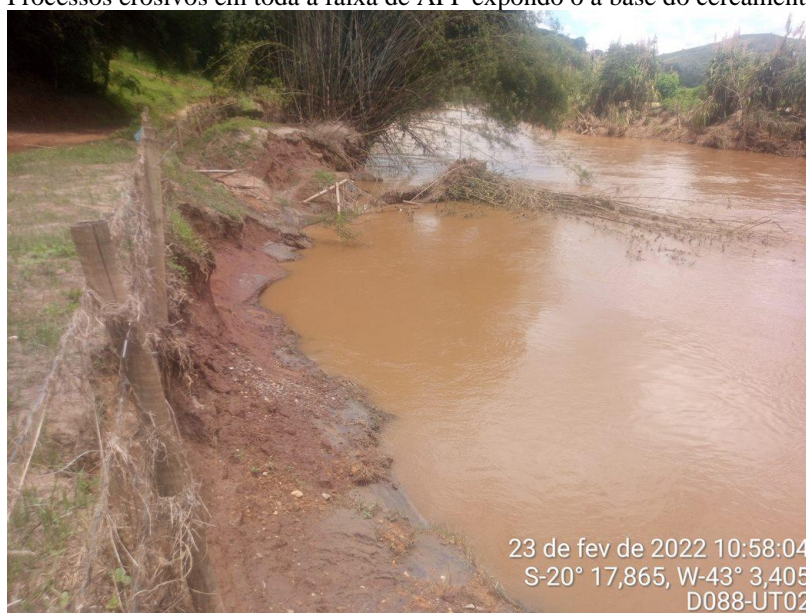
**Figura 9** Processos erosivos em toda a faixa de APP expondo o a base do cercamento.

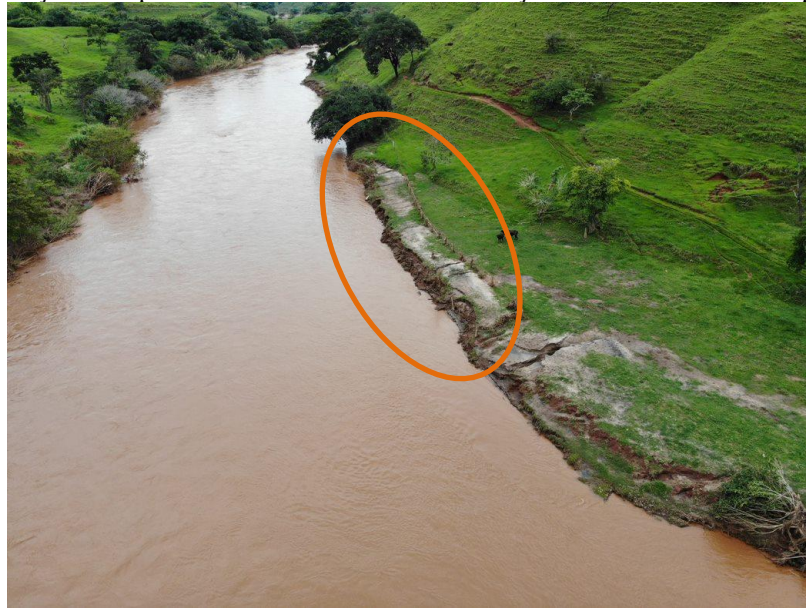
**Figura 10** Indicação do depósito de sedimentos na UT e remoção de toda a cerca de adequação.

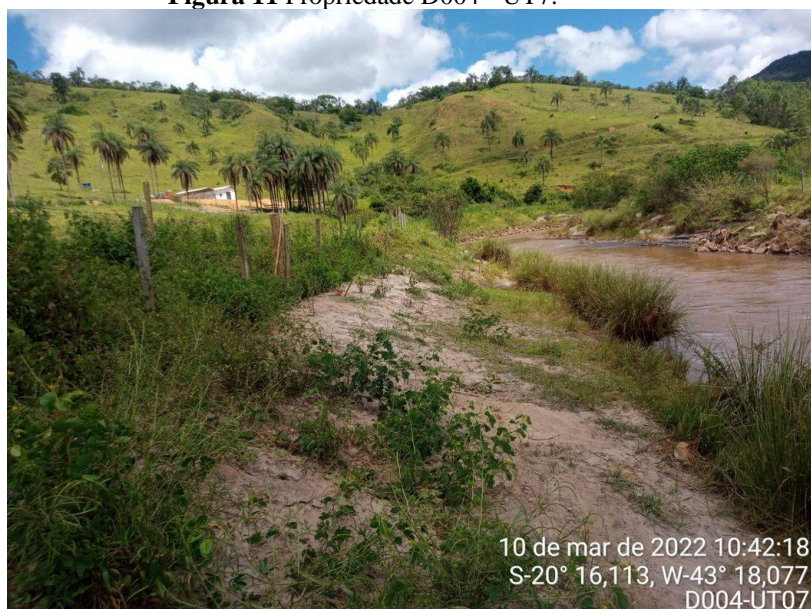
**Figura 11** Propriedade D004 - UT7.

Nas **Figura 11 e 12**, toda a área trabalhada com o restauro florestal nas UTs 07 e 09, respectivamente, na propriedade do Sr.Nilson Heleno (cód. Geo D004), foi afetada com o aporte de sedimentos até a cerca de APP, removendo as mudas implantadas e todo o trabalho de manutenções realizados. Estas APPs foram classificadas como Grau 3.

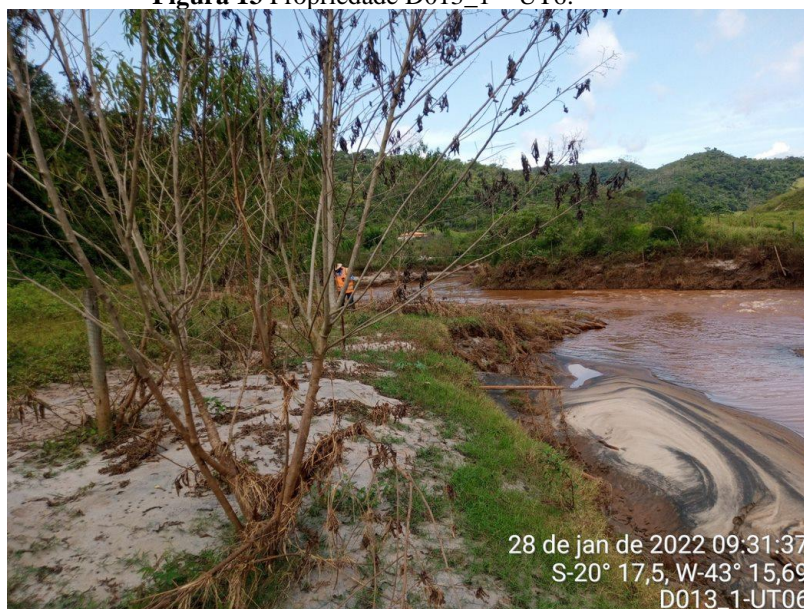
**Figura 13** Propriedade D013\_1 – UT6.

Nas **Figura 13 e 14**, toda a área trabalhada com o restauro florestal nas UTs 06 e 07, respectivamente, na propriedade do Sr. João Isaias (cód. Geo D013\_1), foi afetada com o aporte de sedimentos até a cerca de APP, removendo as mudas implantadas e todo o trabalho de manutenções realizados. Estas APPs foram classificadas como Grau 4 e 3, respectivamente.

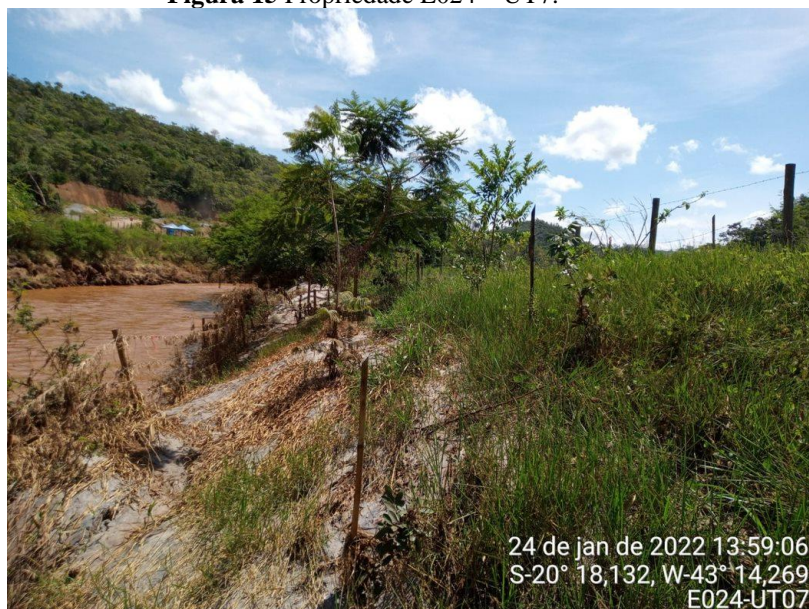
**Figura 15** Propriedade E024 – UT7.

Nas **Figura 15**, a faixa de APP da UT 07 classificada como grau 3 e evidência de remanescentes plantados de essências nativas, e na **Figura 16**, toda a área isolada para o restauro florestal com depósitos de sedimentos se aproximando ao topo do cercamento. Ambas UTs localizadas na propriedade do Sr. José Celestino de Jesus (cód. Geo E024), foram afetadas com a remoção das mudas implantadas e todo o trabalho de manutenções realizados.

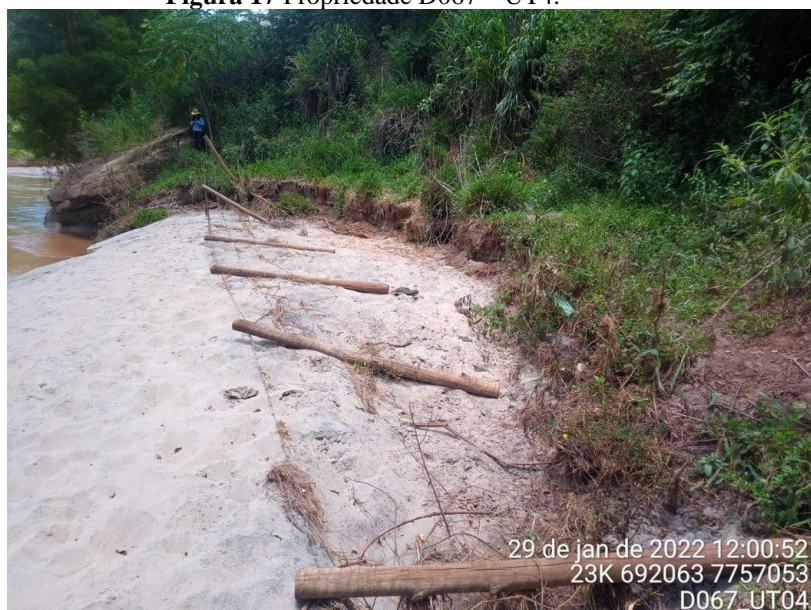
**Figura 17** Propriedade D067 – UT4.

Nas **Figura 17 e 18**, toda a área trabalhada com o restauro florestal nas UTs 04 e 11, respectivamente, na propriedade do Sr. José João Madalena (cód. Geo D067) com uma faixa de APP de 8 metros, foi afetada com o aporte de sedimentos, para além da cerca APP, removendo as mudas implantadas e todo o trabalho de manutenções realizados. Estas APPs foram classificadas como Grau 3 e 4 respectivamente.

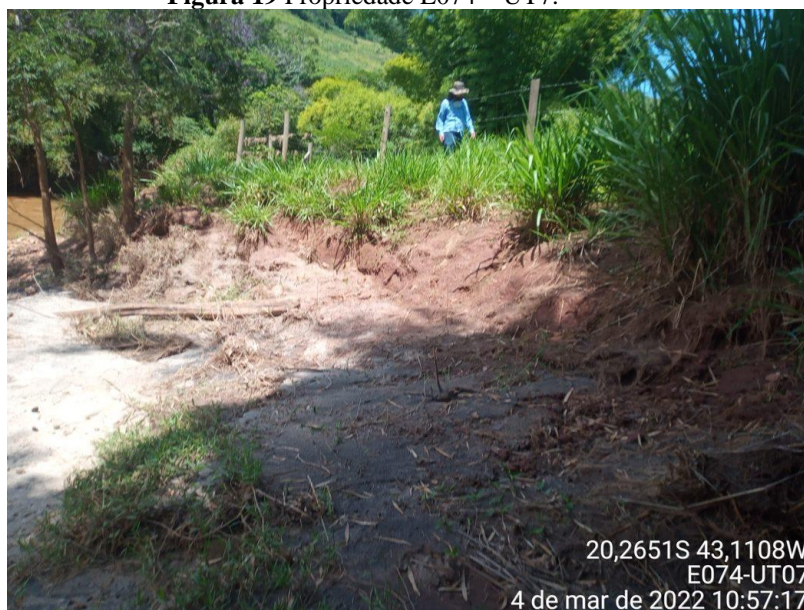
**Figura 19** Propriedade E074 – UT7.

Nas **Figura 19 e 20**, toda a área trabalhada com o restauro florestal nas UTs 07 e 08, respectivamente, na propriedade do Sr. Rafael Arcanjo Rola (cód. Geo E074) com uma faixa de APP de 5 metros, foi afetada com o aporte de sedimentos e processos erosivos até a cerca de APP, removendo as mudas implantadas e todo o trabalho de manutenções realizados. Estas APPs foram classificadas como Grau 3 e 4 respectivamente.

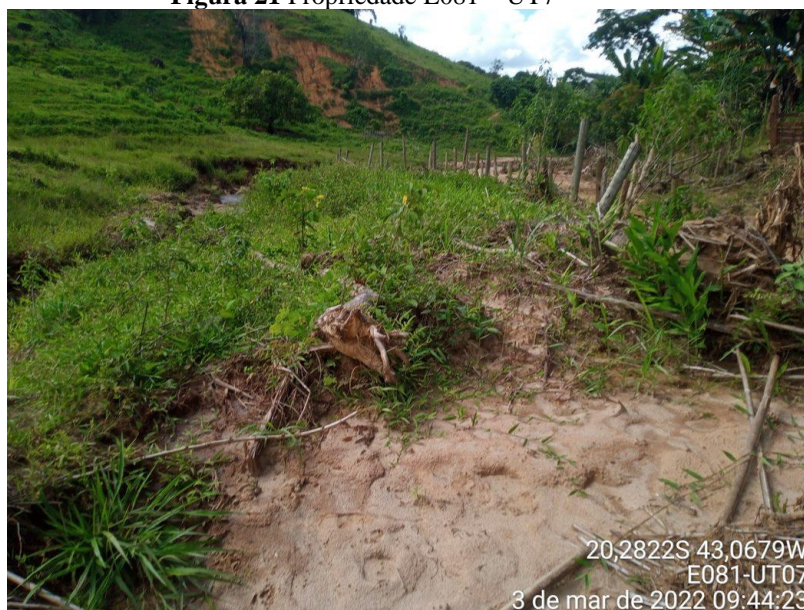
**Figura 21** Propriedade E081 – UT7

Nas **Figura 21 e 22**, toda a área trabalhada com o restauro florestal nas UTs 07 e 08, respectivamente, na propriedade do Sr. Luiz Humberto Mol Carneiro (cód. Geo E081) com uma faixa de APP de 5 metros, foi afetada com o aporte de sedimentos e processos erosivos até a cerca de APP, removendo as mudas implantadas e todo o trabalho de manutenções realizados. Estas APPs foram classificadas como Grau 3 e 4 respectivamente.

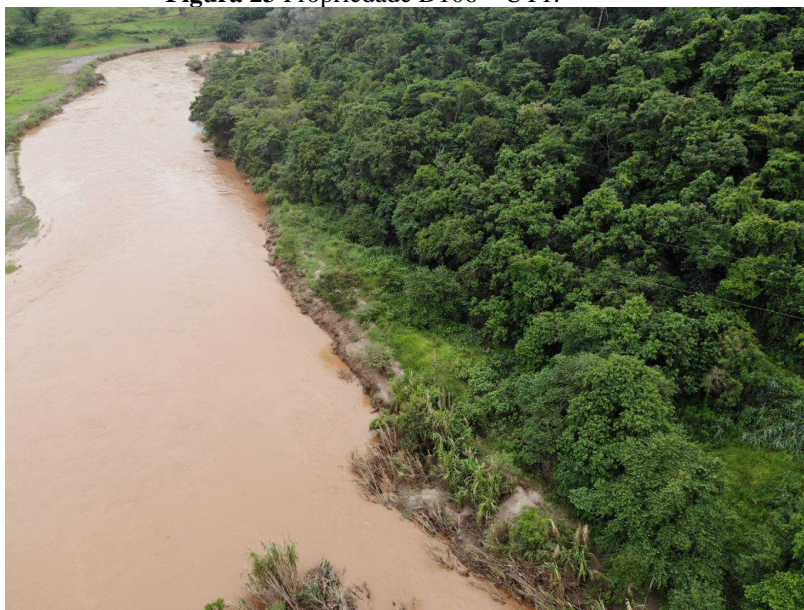
**Figura 23** Propriedade D106 – UT1.

Na **Figura 23** a baixo, uma vista panorâmica da calha do rio, cuja a margem direita, em evidência, pertence a Sr<sup>a</sup> Maria Aparecida Trindade Pazini (cód. Geo D106), cuja a faixa de APP é de 8 m de largura. A UT na imagem trata-se da UT3 e foi severamente impactada, sendo classificada pelo grau 3.

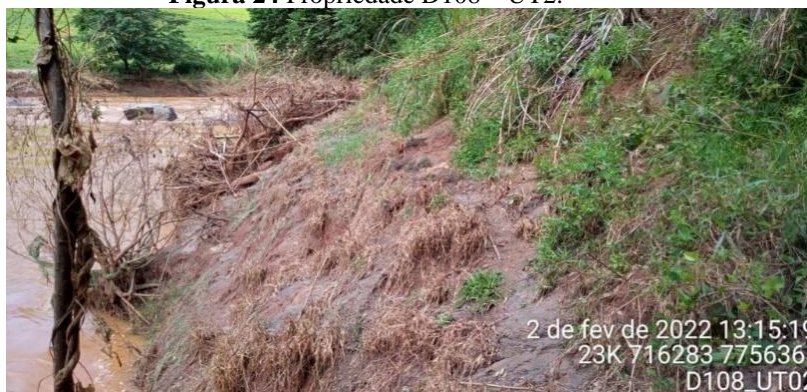
**Figura 24** Propriedade D108 – UT2.

Na **Figura 24**, uma vista panorâmica da calha do rio, cuja margem direita, em evidência, pertence a Sr Ricardo Sávio do Carmo (cód. Geo D108), cuja a faixa de APP é de 8 m de largura. A UT na imagem trata-se da UT2 e foi severamente impactada, sendo classificada pelo grau 4.

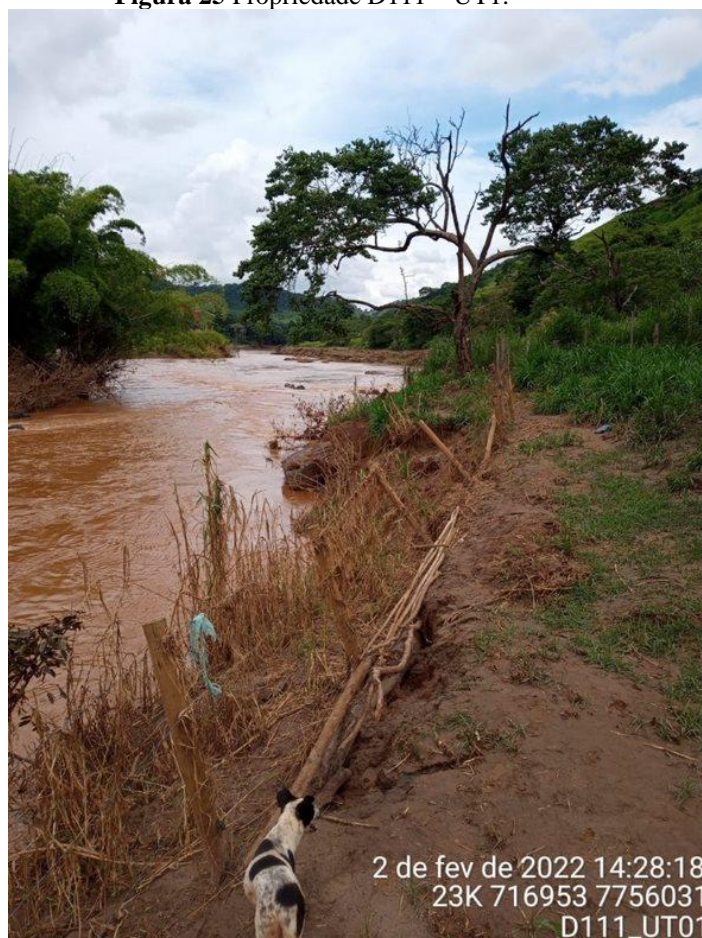
**Figura 25** Propriedade D111 – UT1.

Na **Figura 25**, uma vista da APP totalmente removida pelas erosões desencadeadas na calha e com aporte de sedimentos inclusive para além da cerca de APP. A propriedade pertence a Sr Miguel Antônio Dominiguette (cód. Geo D111), cuja faixa de APP é de 5 m de largura. A UT na imagem trata-se da UT1 e foi severamente impactada, sendo classificada pelo grau 4.

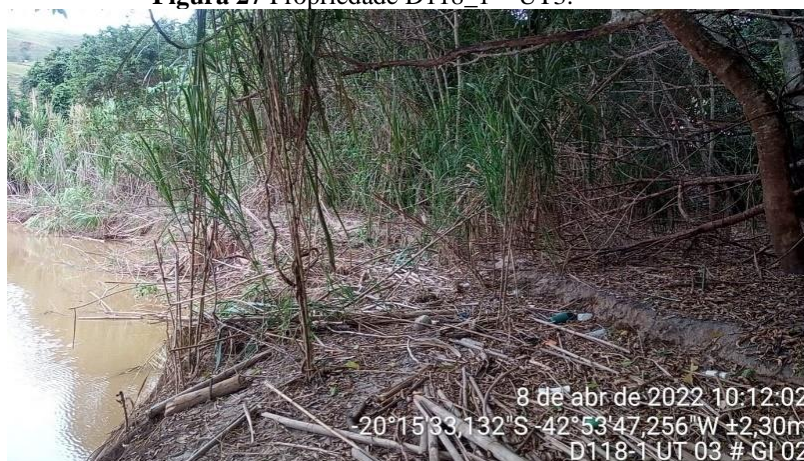
**Figura 27** Propriedade D118\_1 – UT3.

Na **Figura 27**, uma vista da APP totalmente removida pelas erosões desencadeadas na calha e com aporte de sedimentos inclusive para além da cerca de APP. A propriedade pertence a Sr José Geraldo Natal Lana (cód. Geo D118\_1), cuja a faixa de APP é de 5 m de largura. A UT na imagem trata-se da UT3 e foi severamente impactada, sendo classificada pelo grau 3.

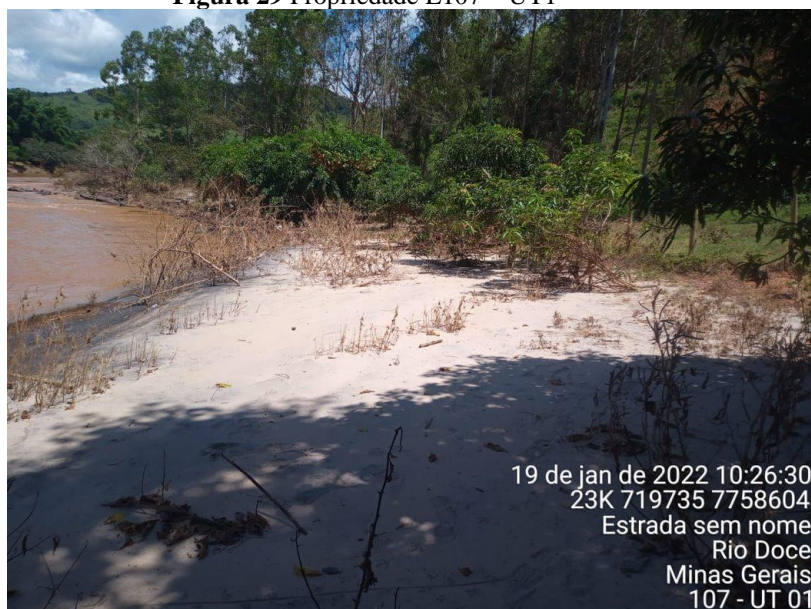
**Figura 29** Propriedade E107 – UT1

Na **Figura 29**, uma vista da APP totalmente impactada pelos sedimentos, inclusive para além da cerca de APP. A propriedade pertence a Sr Geraldo Dias Pereira (cód. Geo E107), cuja faixa de APP é de 5 m de largura. A UT na imagem trata-se da UT1 e foi impactada, sendo classificada pelo grau 2.

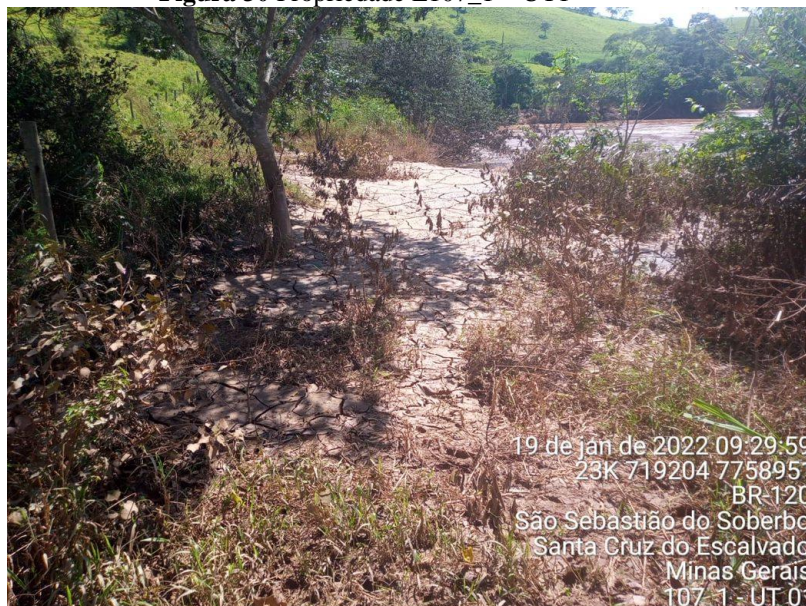
**Figura 30** Propriedade E107\_1 – UT1

Na **Figura 30**, uma vista da APP totalmente impactada pelos sedimentos, inclusive para além da cerca de APP. A propriedade pertence também ao Srº Geraldo Dias Pereira (cód. Geo
