Relatório Mensal de Atividades

Referência Dezembro | 2017

PG025 Revegetação, Enrocamento e Outros Métodos

Eixo Terra e Água

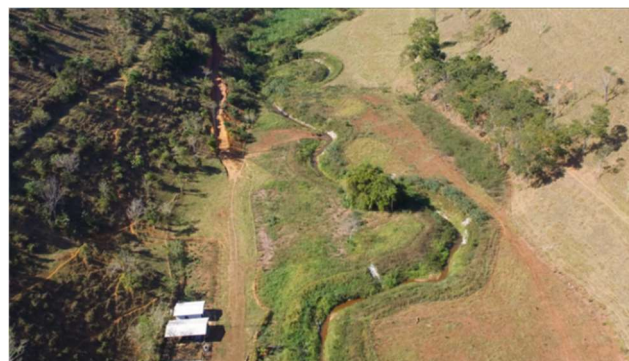
Situação atual do Tributário TC05 ou ITC05- Rio do Carmo, Barra Longa (MG) / (Crédito: Divulgação Fundação Renova).

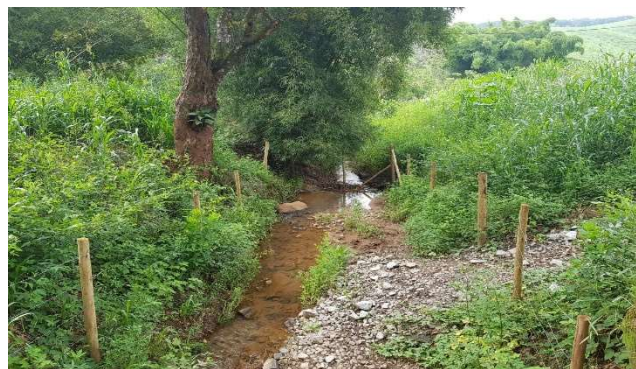
Situação atual do Tributário TC09A ou NTC05, Rio do Carmo- Município de Rio Doce. (MG) / (Crédito: Divulgação Fundação Renova).

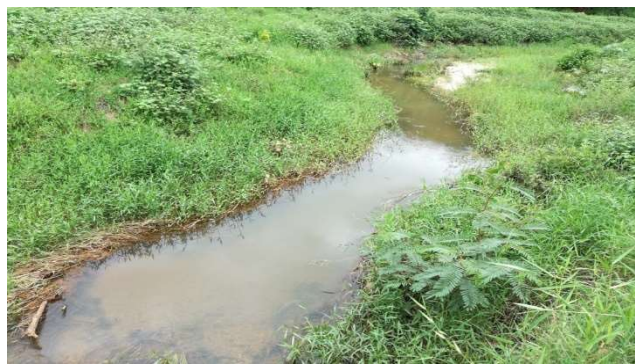
Situação atual do Tributário TG48 ou ITG58- Rio Gualaxo do Norte, Barra Longa (MG) / (Crédito: Divulgação Fundação Renova).

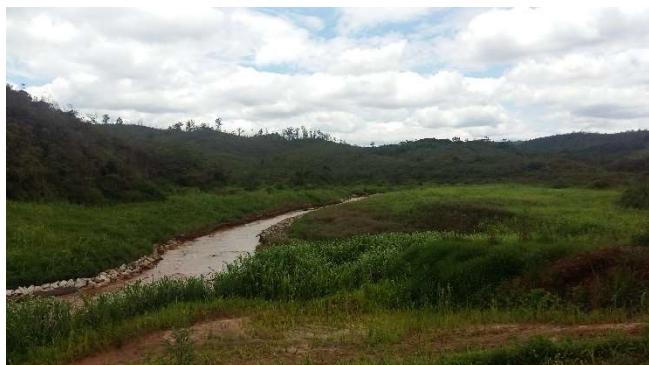
Serviços de bioengenharia executados na área prioritária 03- Mariana (MG) / (Crédito: Divulgação Fundação Renova).

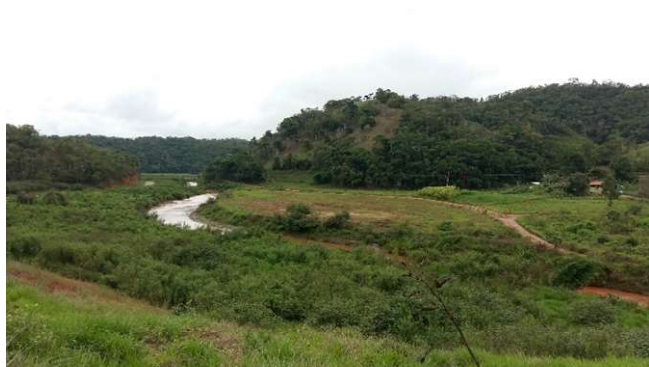
Serviços de bioengenharia executados na área prioritária 05- Mariana (MG) / (Crédito: Divulgação Fundação Renova).

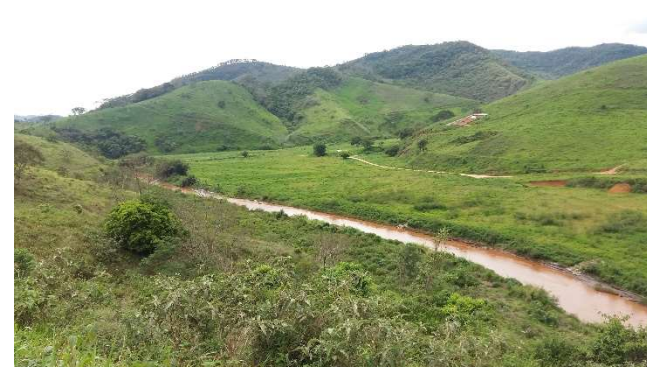
Serviços de bioengenharia executados na área prioritária 06- Barra Longa (MG) / (Crédito: Divulgação Fundação Renova).

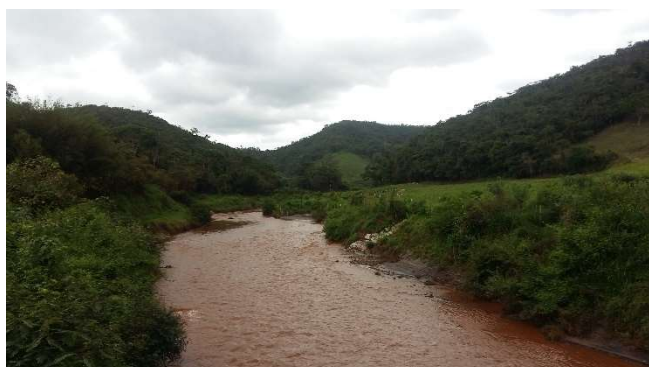
Serviços de bioengenharia executados na área prioritária 07- Mariana (MG) / (Crédito: Divulgação Fundação Renova).

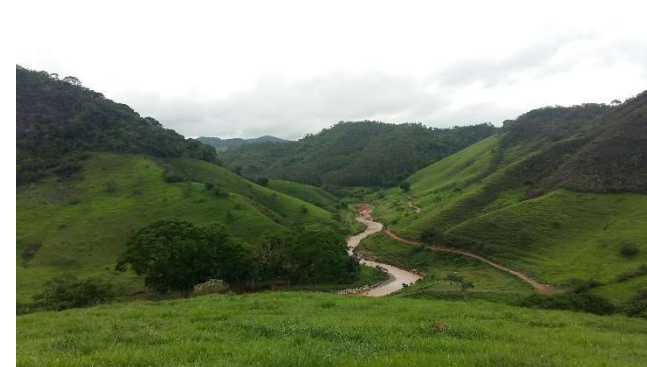
Serviços de bioengenharia executados na área prioritária 08- Mariana (MG) / (Crédito: Divulgação Fundação Renova).

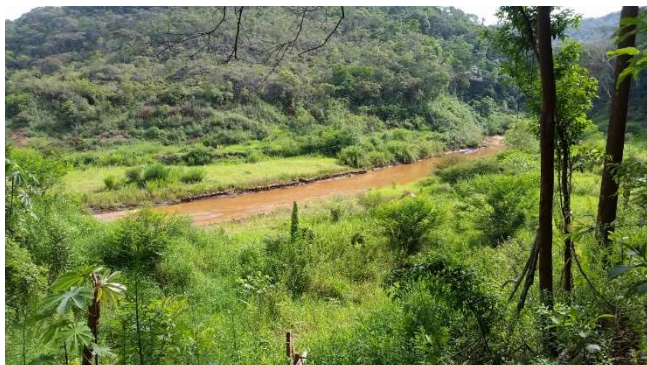
Serviços de bioengenharia executados na área não prioritária 19- Mariana (MG) / (Crédito: Divulgação Fundação Renova).

- Conclusão das obras de regularização de calhas e margens e controle de processos erosivos nas áreas não prioritárias 19, 25 e 27. As atividades executadas nessas áreas contemplaram a conformação do solo, restituição dos sistemas de drenagem, coveamento, adubação, semeadura manual e aplicação de biomanta e retentores de sedimentos;

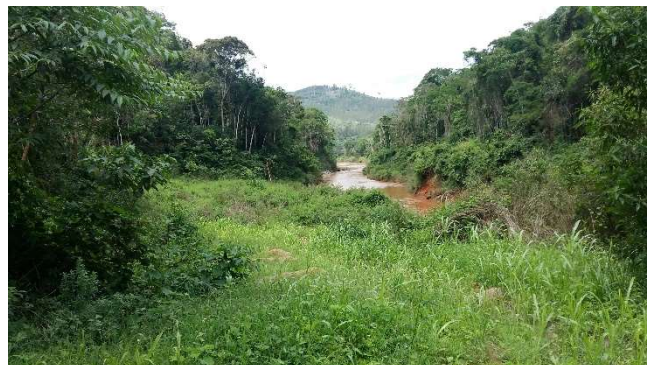
Serviços de bioengenharia executados na área prioritária 20- Mariana (MG) / (Crédito: Divulgação Fundação Renova).

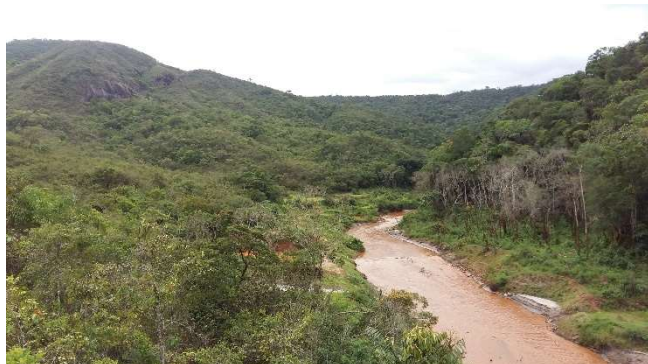
Serviços de bioengenharia executados na área não prioritária 21- Mariana (MG) / (Crédito: Divulgação Fundação Renova).

- No mês de dezembro as áreas prioritárias 15A e 15B e áreas não prioritárias 21 e 22A passaram por manutenções corretivas pontuais com coveamento, semeio, adubação e irrigação;

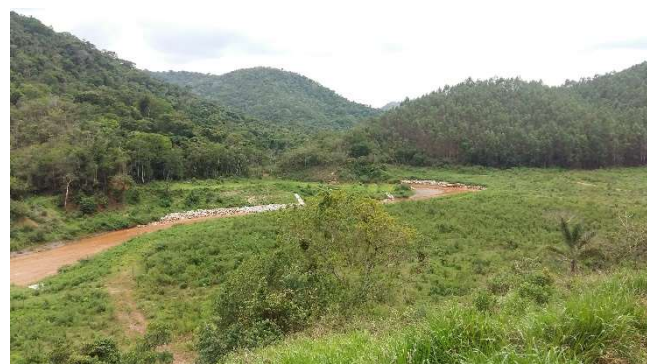
Serviços de bioengenharia executados na área não prioritária 22- Mariana (MG) / (Crédito: Divulgação Fundação Renova).

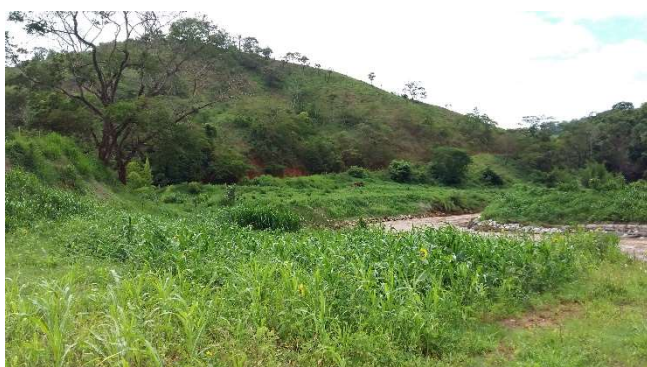
Serviços de bioengenharia executados na área não prioritária 25- Mariana (MG) / (Crédito: Divulgação Fundação Renova).

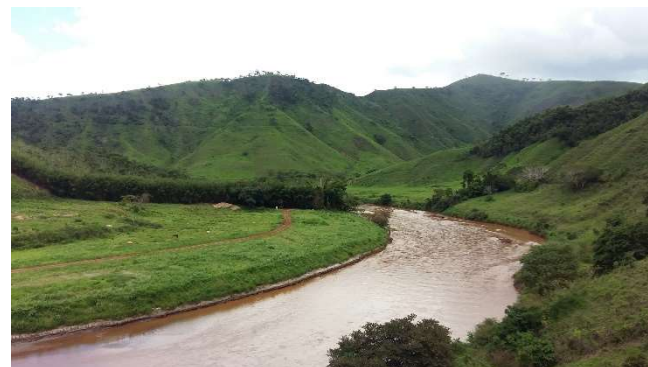
Serviços de bioengenharia executados na área não prioritária 27- Mariana (MG) / (Crédito: Divulgação Fundação Renova).
