# **Relatório Mensal de Atividades**

Referência Dezembro | 2017

## PG025 Revegetação, Enrocamento e Outros Métodos

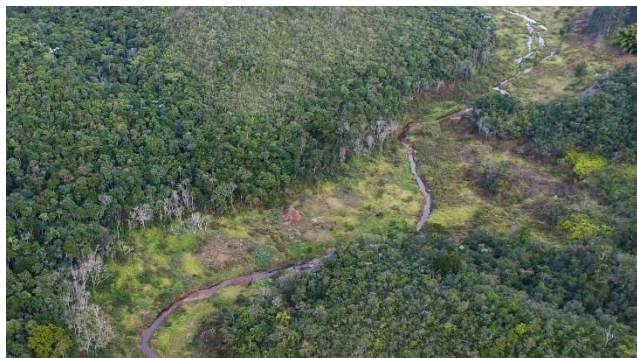
Situação atual do Tributário TG04 ou ITS19- Rio Gualaxo do Norte, Mariana (MG) / (Crédito: Divulgação Fundação Renova).

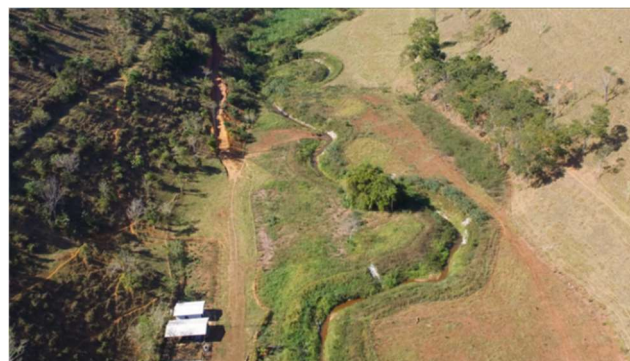
Situação atual do Tributário TC05 ou ITC05- Rio do Carmo, Barra Longa (MG) / (Crédito: Divulgação Fundação Renova).

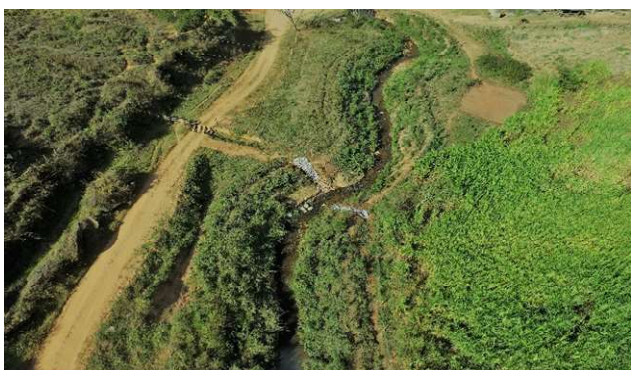
Situação atual do Tributário TC07 ou ITC08, Rio do Carmo- Barra Longa (MG) / (Crédito: Divulgação Fundação Renova).

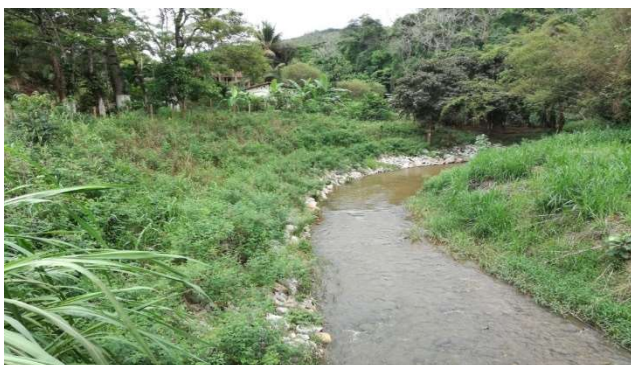
Situação atual do Tributário TG49A- Rio Gualaxo do Norte, Barra Longa (MG) / (Crédito: Divulgação Fundação Renova).

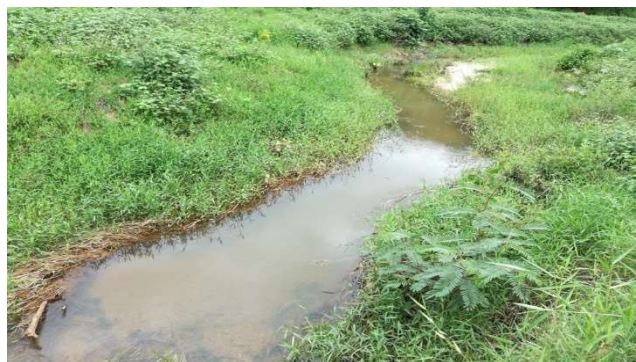
Situação atual do Tributário TG48 ou ITG58- Rio Gualaxo do Norte, Barra Longa (MG) / (Crédito: Divulgação Fundação Renova).

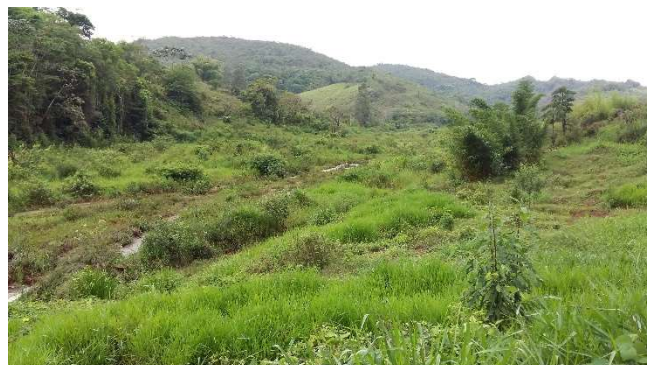
Serviços de bioengenharia executados na área prioritária 04- Mariana (MG) / (Crédito: Divulgação Fundação Renova).

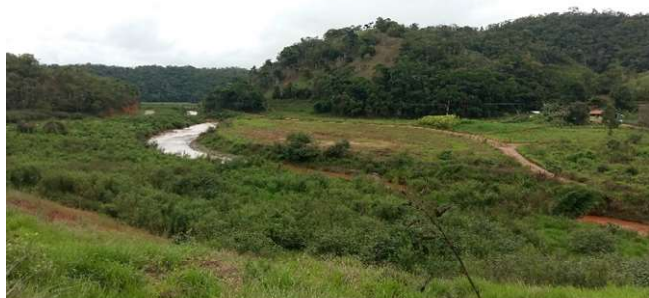
Serviços de bioengenharia executados na área prioritária 05- Mariana (MG) / (Crédito: Divulgação Fundação Renova).

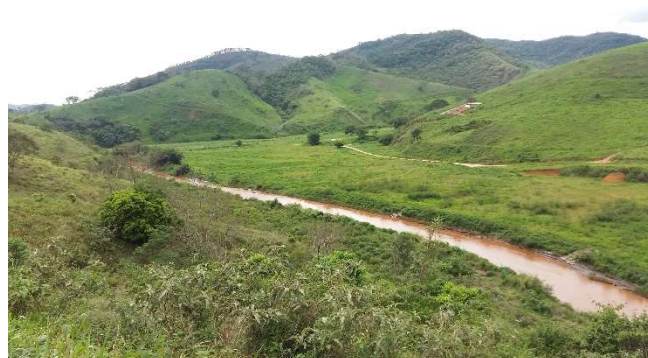
Serviços de bioengenharia executados na área prioritária 06- Barra Longa (MG) / (Crédito: Divulgação Fundação Renova).

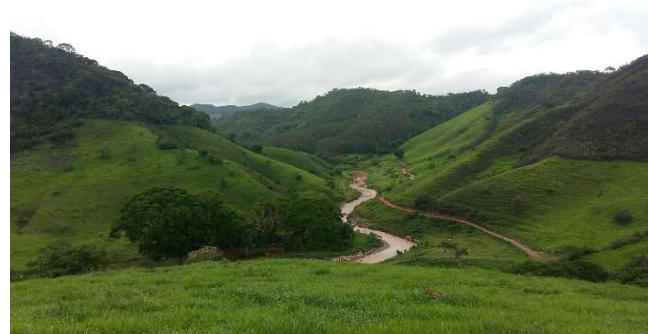
Serviços de bioengenharia executados na área prioritária 08- Mariana (MG) / (Crédito: Divulgação Fundação Renova).

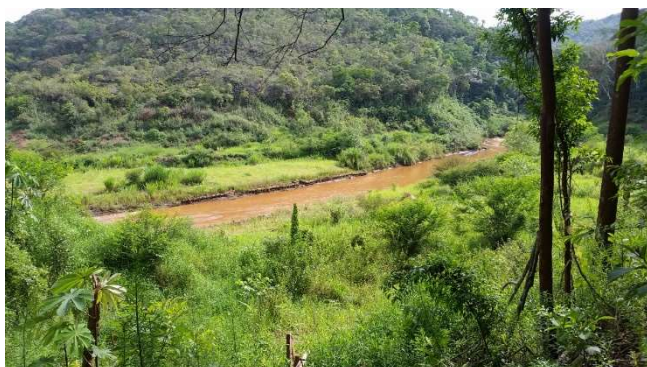
- Conclusão das obras de regularização de calhas e margens e controle de processos erosivos nas áreas não prioritárias 19, 25 e 27. As atividades executadas nessas áreas contemplaram a conformação do solo, restituição dos sistemas de drenagem, coveamento, adubação, semeadura manual e aplicação de biomanta e retentores de sedimentos;

Serviços de bioengenharia executados na área não prioritária 19- Mariana (MG) / (Crédito: Divulgação Fundação Renova).

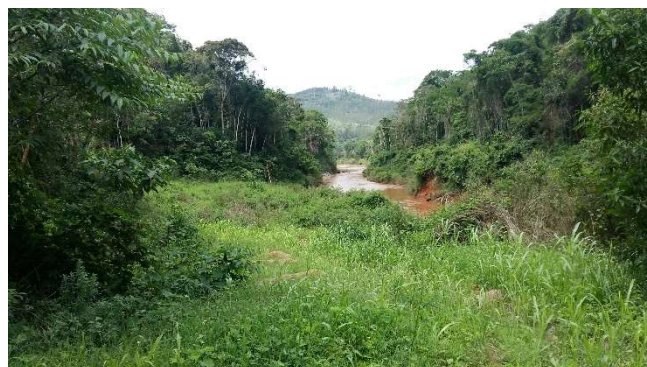
Serviços de bioengenharia executados na área prioritária 20- Mariana (MG) / (Crédito: Divulgação Fundação Renova).

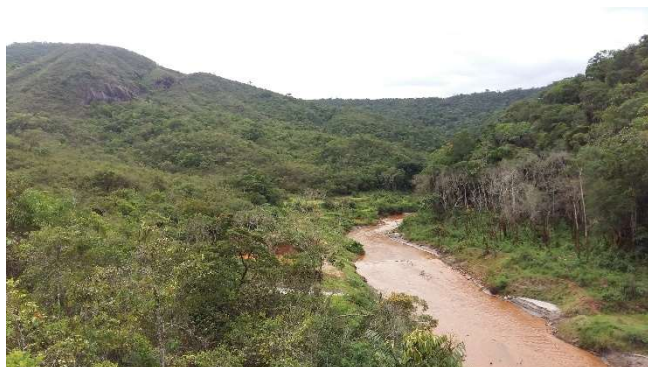
- No mês de dezembro as áreas prioritárias 15A e 15B e áreas não prioritárias 21 e 22A passaram por manutenções corretivas pontuais com coveamento, semeio, adubação e irrigação;

Serviços de bioengenharia executados na área não prioritária 21- Mariana (MG) / (Crédito: Divulgação Fundação Renova).

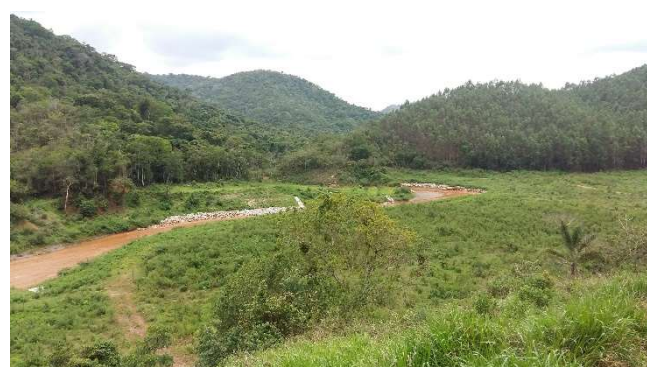
Serviços de bioengenharia executados na área não prioritária 22- Mariana (MG) / (Crédito: Divulgação Fundação Renova).

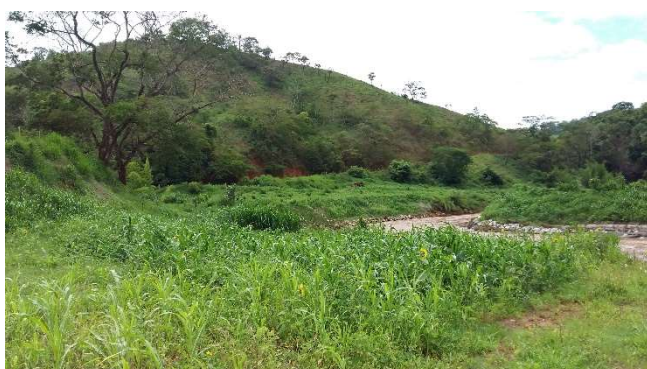
Serviços de bioengenharia executados na área não prioritária 25- Mariana (MG) / (Crédito: Divulgação Fundação Renova).

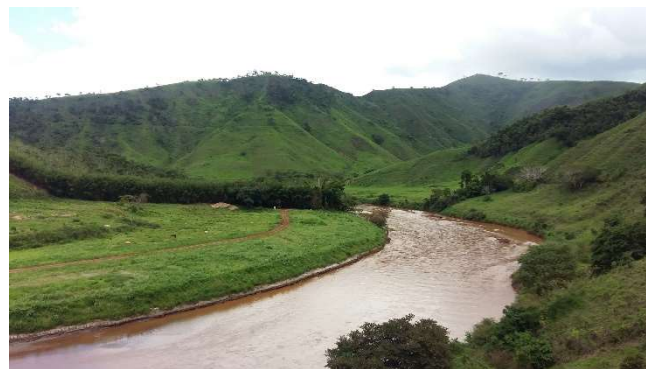
Serviços de bioengenharia executados na área não prioritária 27- Mariana (MG) / (Crédito: Divulgação Fundação Renova).
