FUNDAÇÃO
renova

Relatório com evidências de ações implementadas nos tributários identificados como G4 pelo IBAMA_ Operação Áugias Fases V e VI.

Agosto/2018.

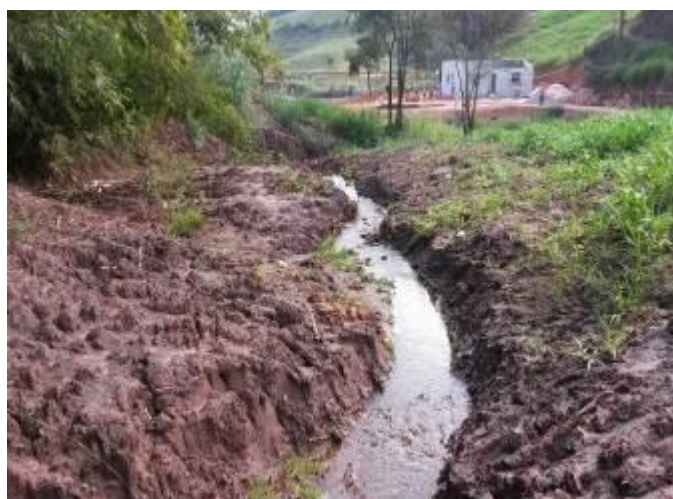
Imagem 02- Vista de montante para jusante, trecho 01, TG49G logo após o rompimento da Barragem de Fundão.

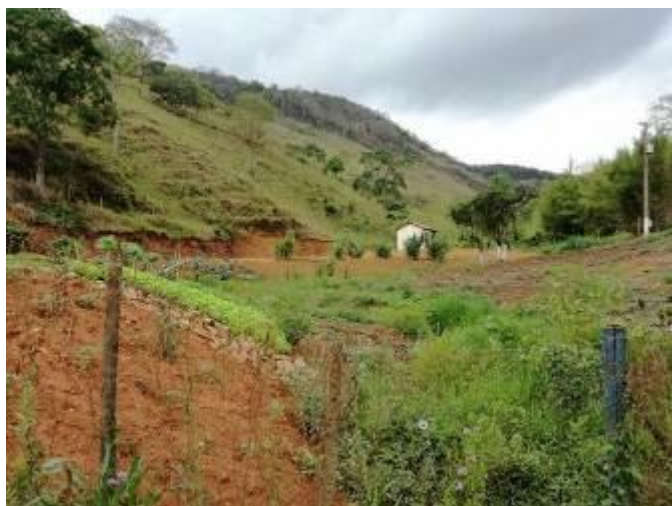
Porém, após a finalização dos trabalhos de bioengenharia, o tributário sofreu intervenções pelo proprietário do terreno. Dentre as intervenções efetuadas por ele destacam-se: capina da vegetação das margens e planícies e execução de plantio de horta na margem direita do tributário, conforme detalhado nas imagens abaixo:

Imagem 06- Intervenções realizadas pelo proprietário no tributário TG49G/ NTG21.

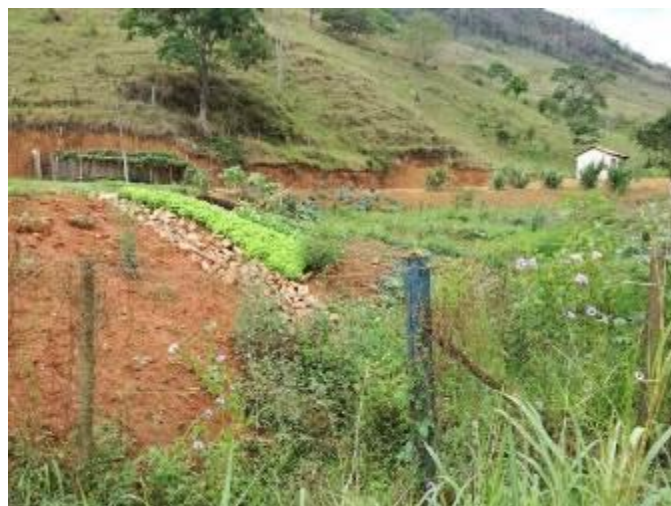
Imagem 07- Intervenções realizadas pelo proprietário no tributário TG49G/ NTG21.

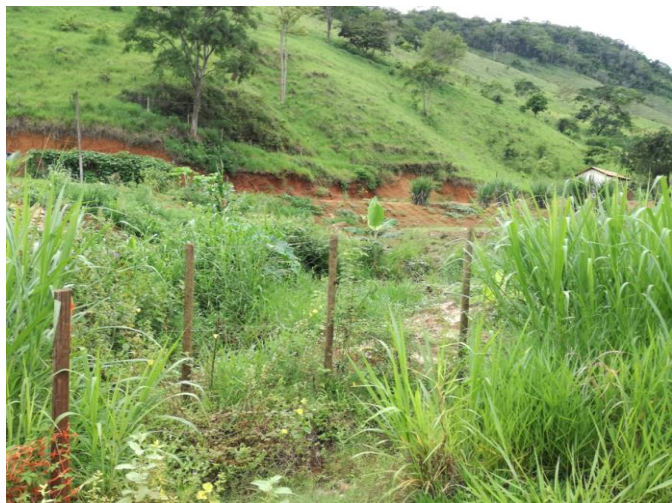
Nos trechos do tributário onde não houve interferência do proprietário após conclusão dos serviços de bioengenharia é notável o melhor desenvolvimento da vegetação.

Imagem 08- Situação atual do tributário TG49G/ NTG21.

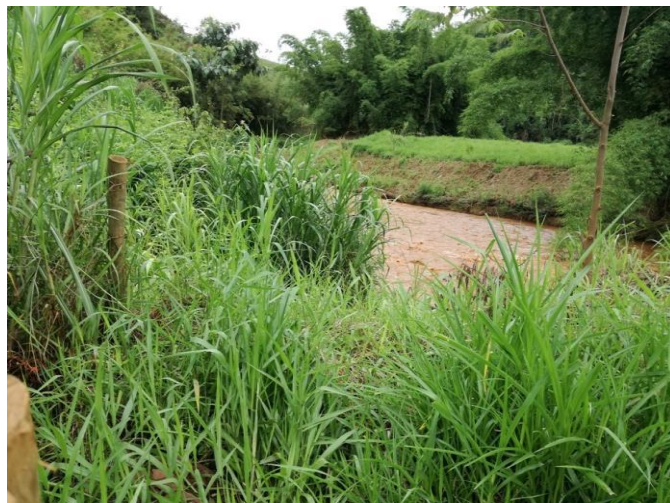
Imagem 09- Situação atual da foz do tributário TG49G/ NTG21.

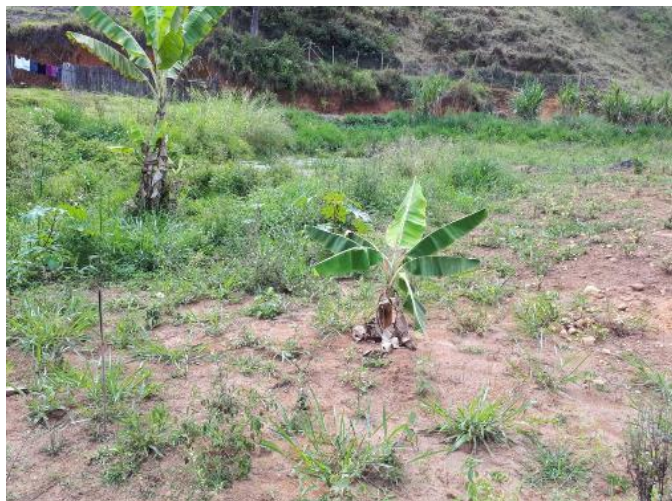
Imagem 10- Limite da área afetada.

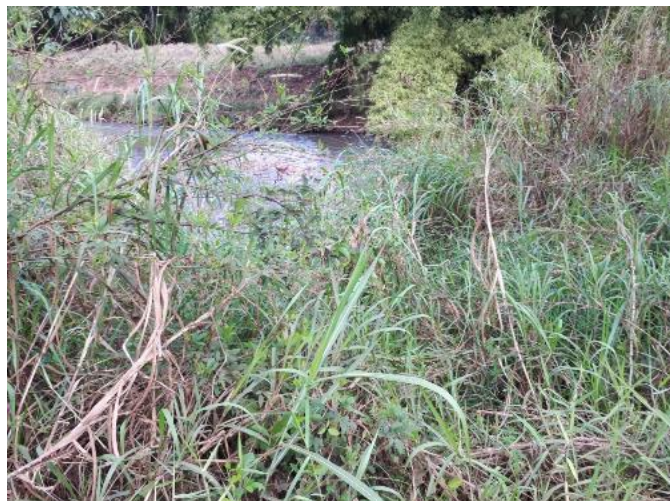
Imagem 11- Situação atual da foz do tributário TG49G/ NTG21.

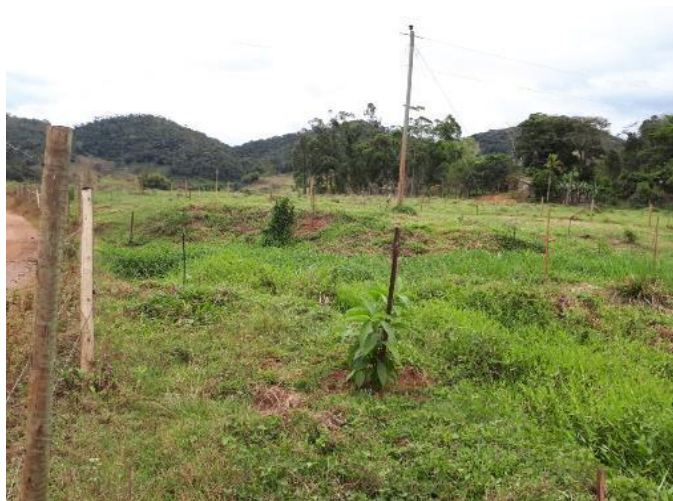
Imagem 12- Nascente do tributário TG30B.

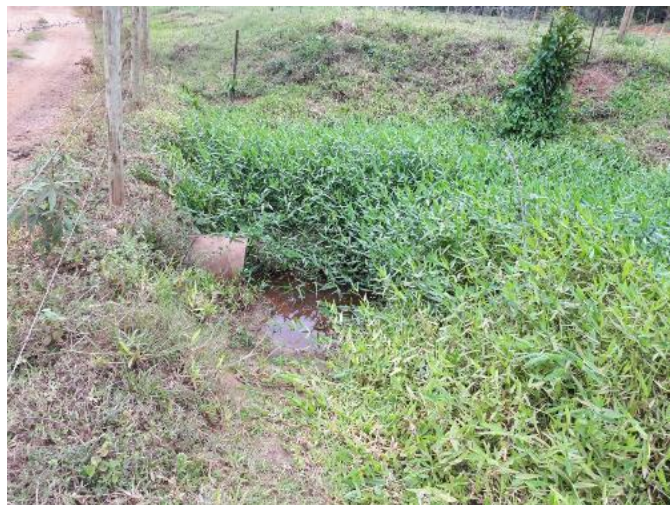
Imagem 13- Detalhe do bueiro em boas condições.

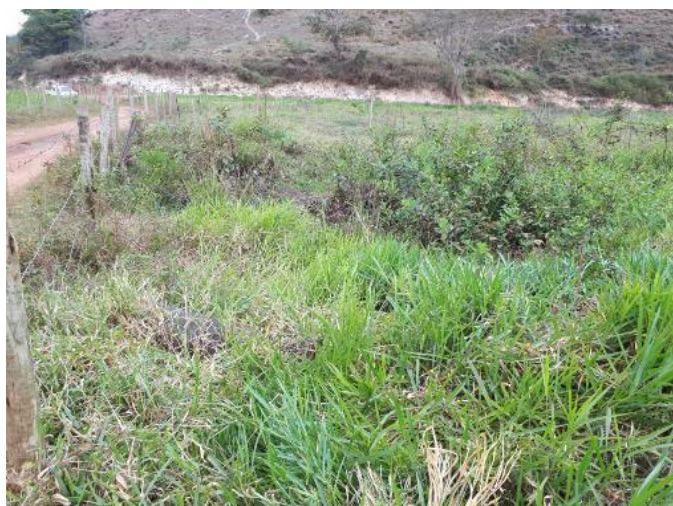
Imagem 14- Tributário TG30B imediatamente a jusante do acesso.

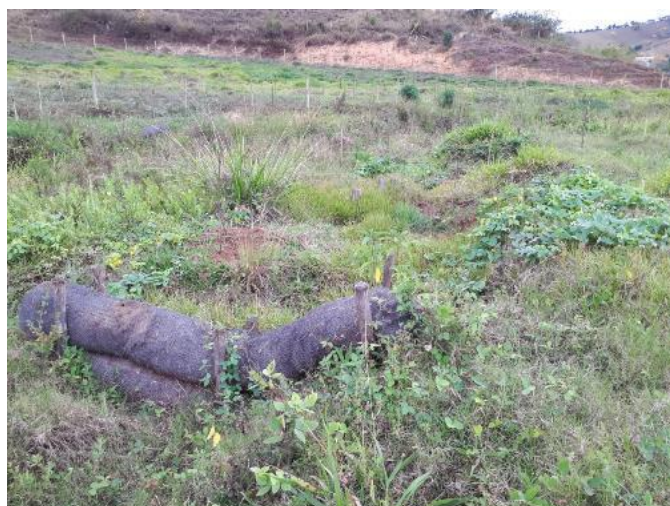
Imagem 15- Detalhe de drenagem de planície aplicada no tributário TG30B.

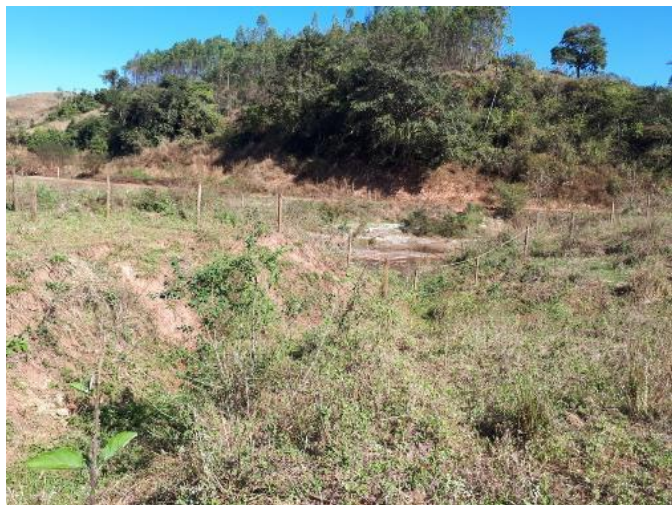
Cabe ressaltar que TG24A tem sua regeneração natural após a remoção do excesso de rejeito nele depositado em virtude do rompimento da Barragem de Fundão. Atualmente a Fundação Renova busca alternativas junto ao produtor, para que após autorizados, possam ser realizados melhorias nos serviços de conformação, drenagem e revegetação da área.

Imagem 17- Visão geral do canal do tributário TG24A.

Apesar das interferências, devido a boa cobertura vegetal apresentada no TG24A, serão necessárias ações pontuais para controlar alguns focos erosivos e semeadura do mix de sementes para recobrir os locais com solo exposto.

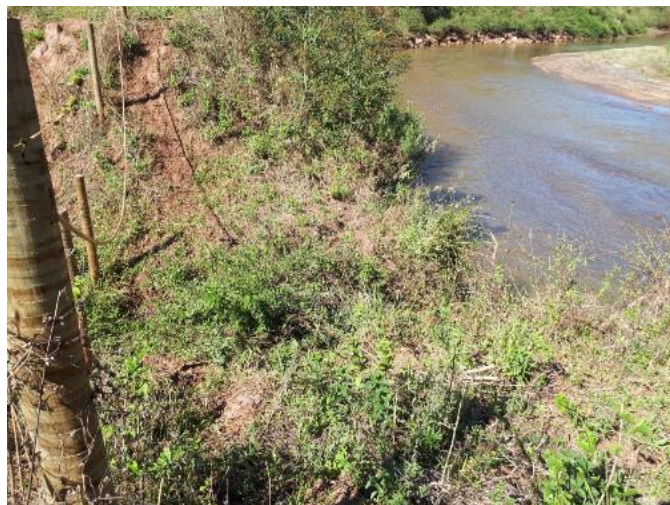
Imagem 18- Foz do tributário TG24A.

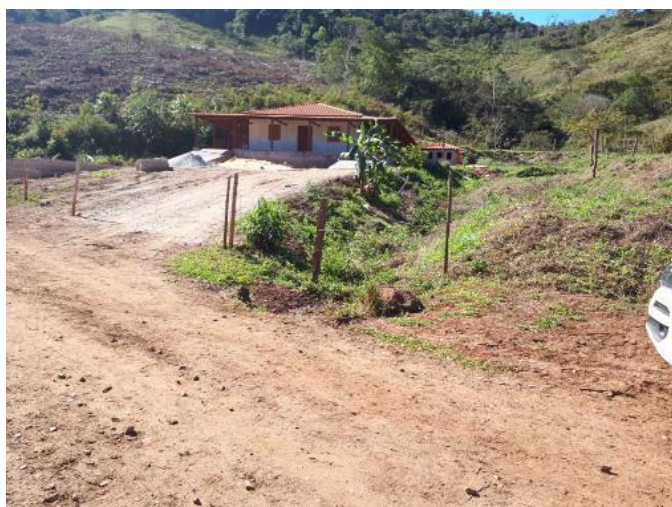
Além de não autorizar os serviços de bioengenharia no local, o proprietário do terreno, Sr. Gerado Alfenas Tavares, construiu sua residência no local, conforme evidenciado nas imagens abaixo:

Imagem 19- Residência construída pelo proprietário.

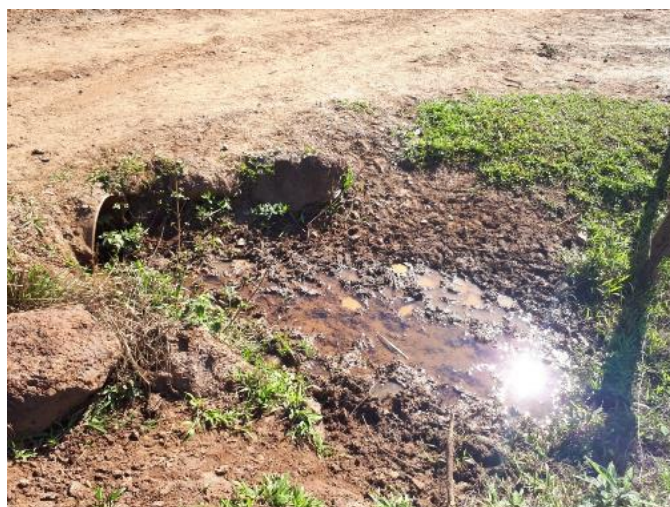
Imagem 20- Detalhe do bueiro instalado no acesso do tributário TG24A.

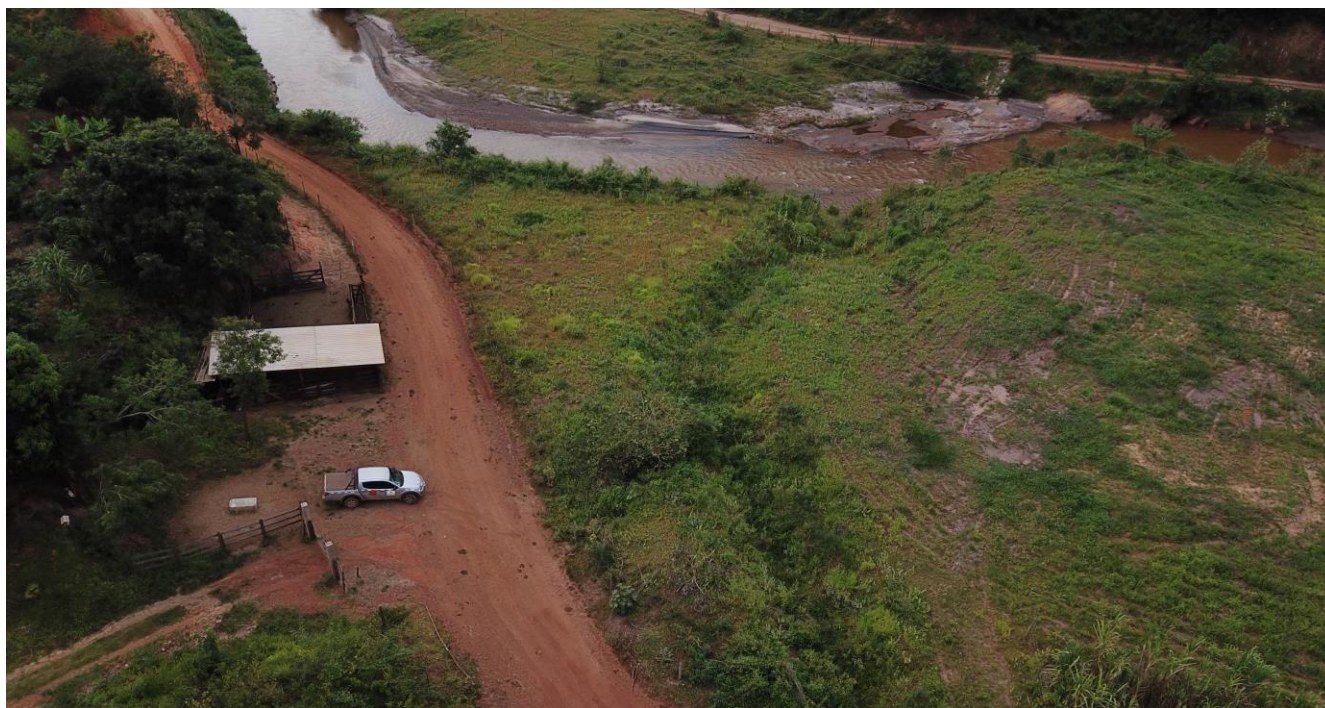
Imagem 21- Vista aérea do Tributário TG24A/ ITG30 em janeiro de 2018.

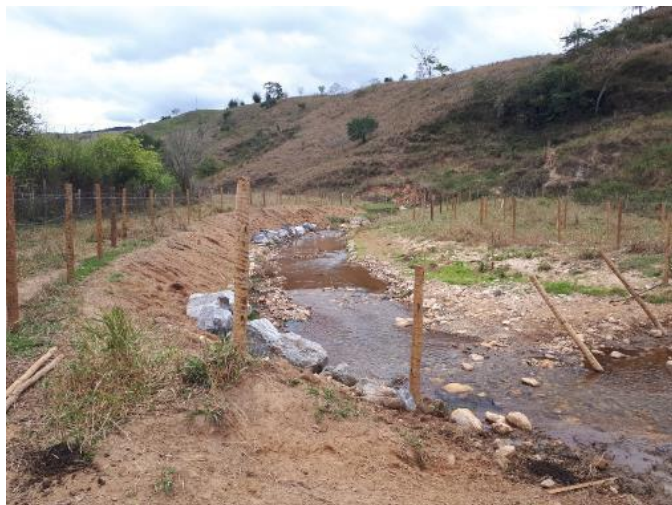
Imagem 22 Limite da área atingida com aplicação de biomantas e cercamento do tributário TG44.

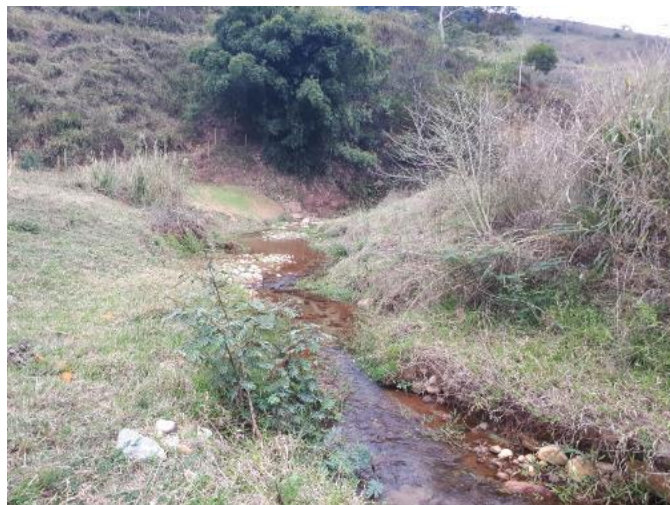
Imagem 23- Vista da área do tributário TG44 com canal bem definido e vegetação consolidada.

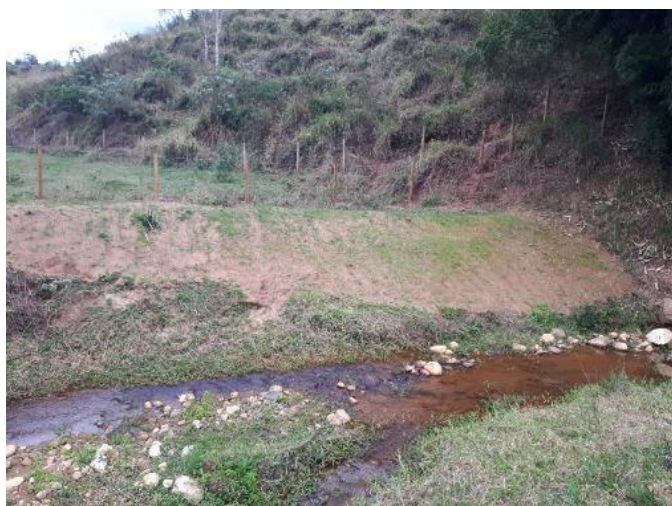
Imagem 24- Detalhe de aplicação da biomanta.

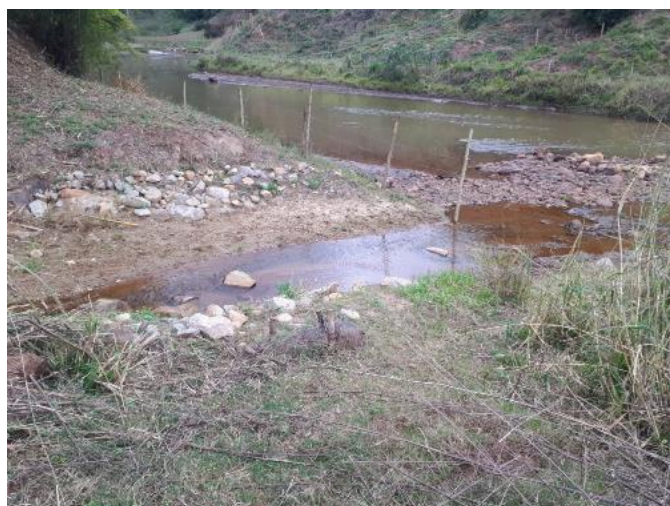
Imagem 25- Foz do tributário TG44.

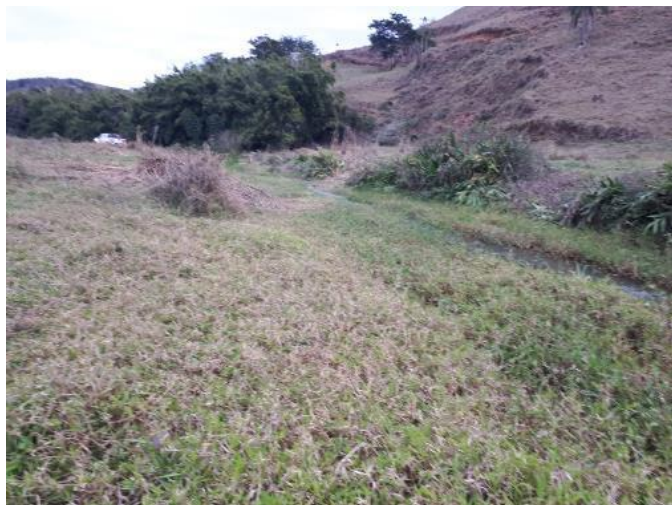
Imagem 26- Limite da área afetada no tributário TG48.

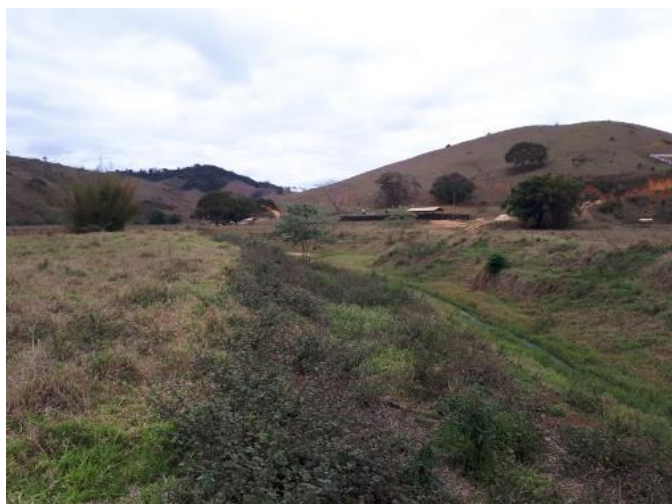
Imagem 28- Visão geral do canal com detalhe da conformação de bermas e taludes.

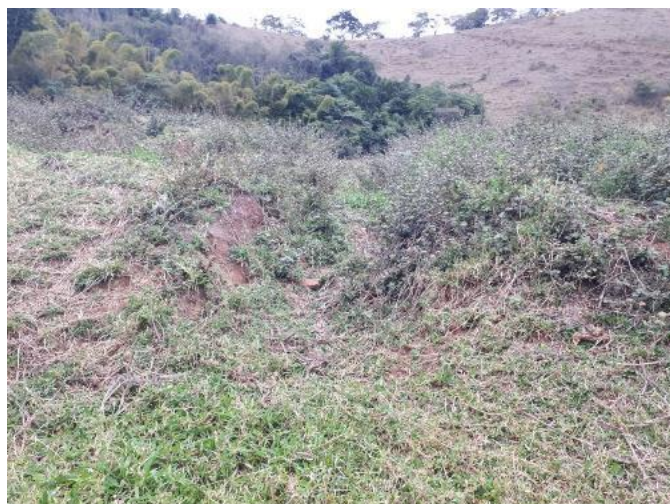
Imagem 29- Detalhe de drenagens de planície.

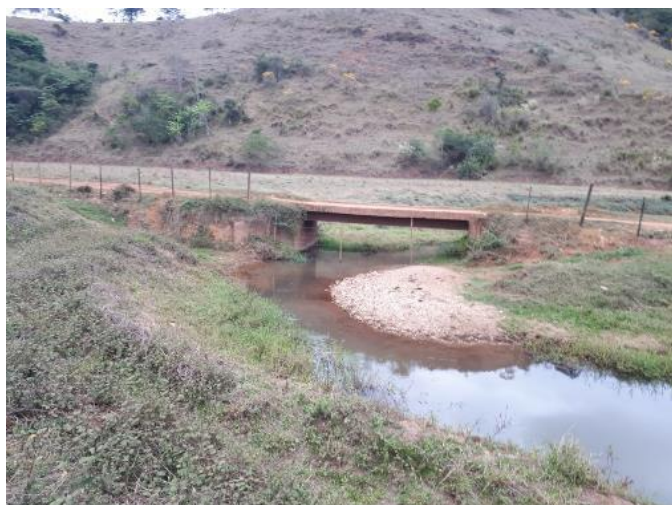
Imagem 30- Região da ponte no acesso do tributário TG48.

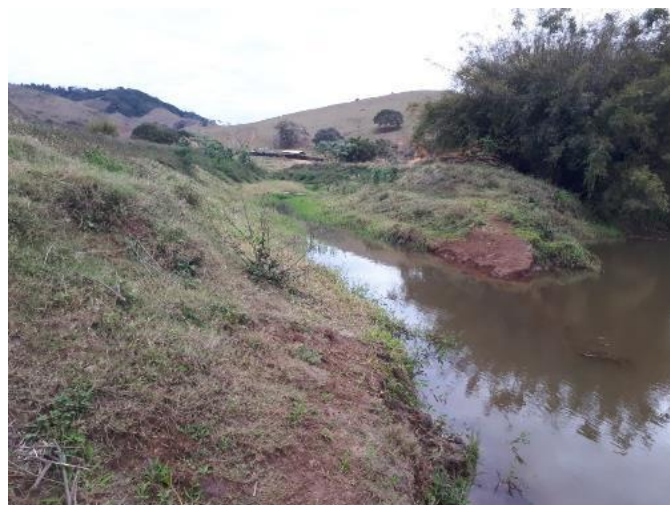
Imagem 31- Foz do tributário TG48.

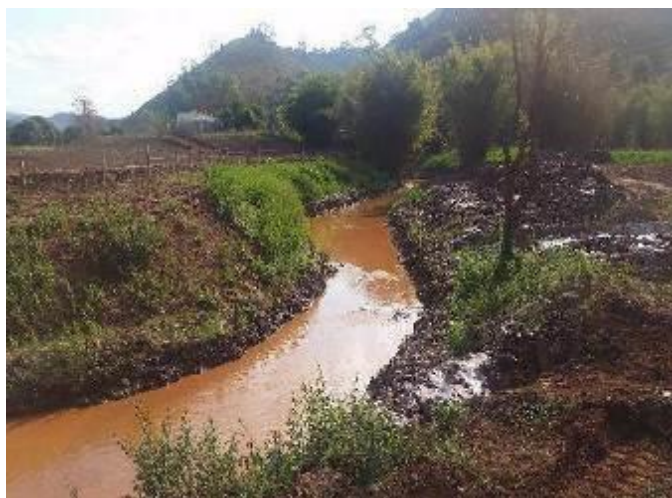
Imagem 33- Situação do TC02 antes das obras, necessidade de remoção dos rejeitos do leito e margens.

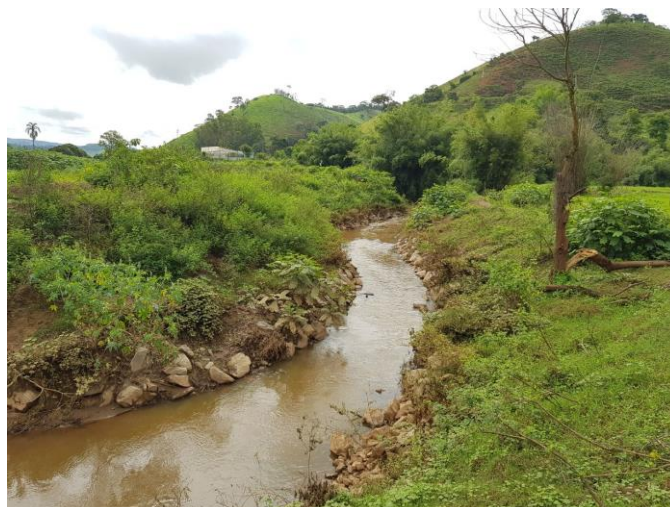
Imagem 34- Situação de trechos do TC02 menos impactados pelas chuvas- Foto tirada em dez/ 2017.

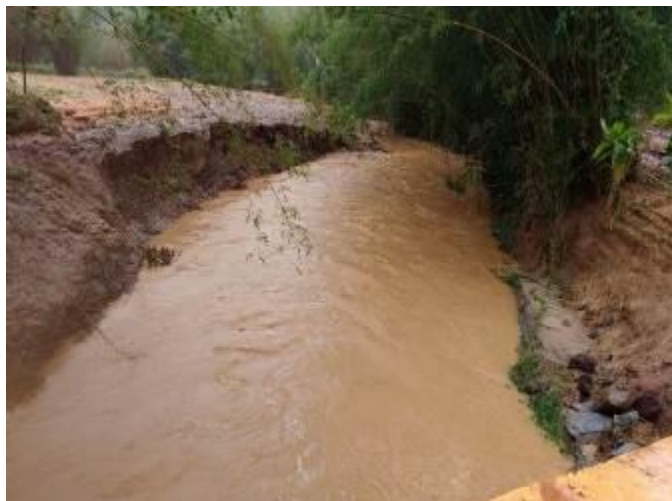
As obras realizadas nesse tributário incluíram remoção dos rejeitos do leito, conformação e proteção dos taludes com execução de dispositivos de drenagem e revegetação, sendo finalizadas em outubro de 2016. Após o tributário ter sido totalmente recuperado, ocorreu uma forte chuva com tempo de recorrência estimado de 05 anos, danificando os serviços de recuperação já realizados em alguns pontos. As manutenções necessárias foram mapeadas, porém, o proprietário do terreno onde se localiza o tributário, Sr. Benjamin Gomes Siqueira, não autorizou a Fundação Renova a executar as atividades.

Imagem 35- Situação de trechos mais críticos do TC02 após as chuvas- Danos aos serviços de bioengenharia já executados.

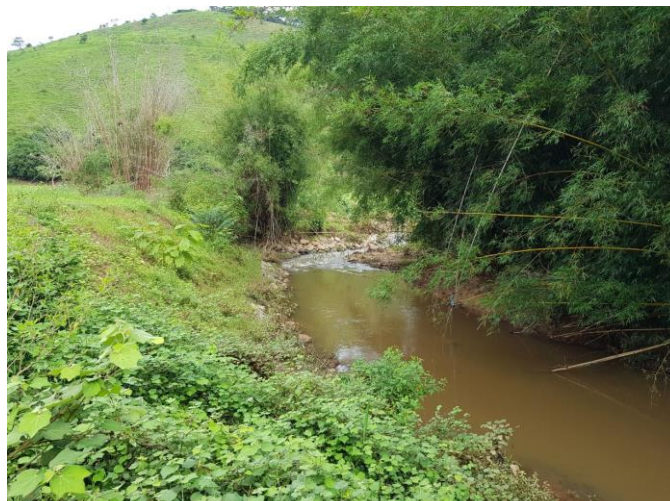
Imagem 36- Mesmo trecho da foto anterior do TC02. Apesar do impacto das chuvas, o tributário encontra-se bem revegetado- Foto tirada em dezembro de 2017.

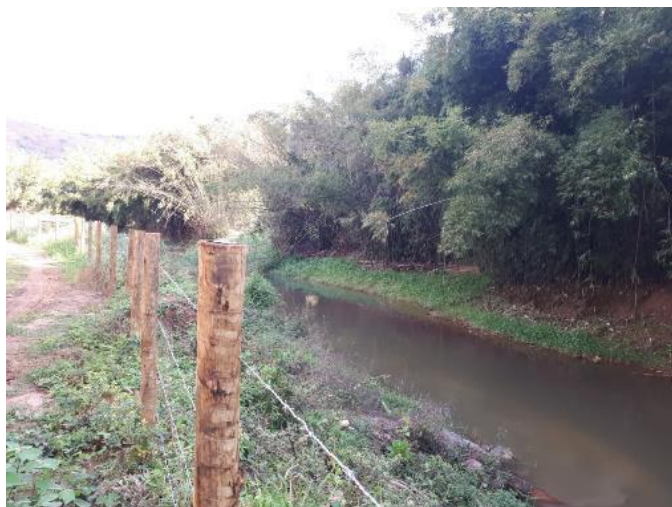
Imagem 37- Porção mais a montante do tributário TC02, próximo a Cachaçaria Tiara.

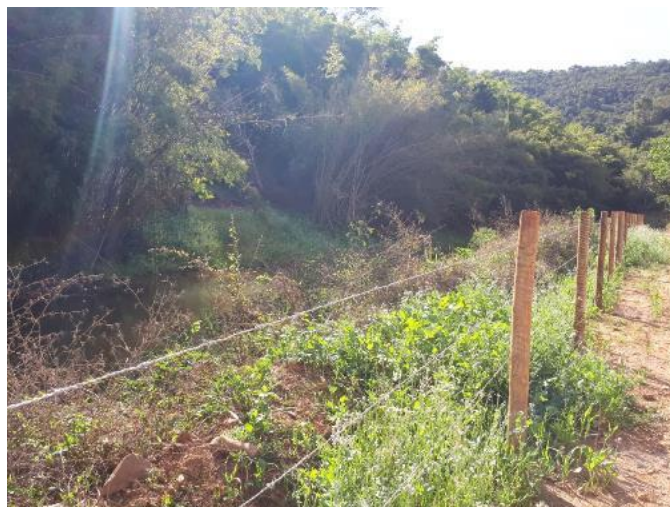
Imagem 38- Detalhe da pega e fechamento da vegetação com aplicação do mix de sementes na área que é cercada.

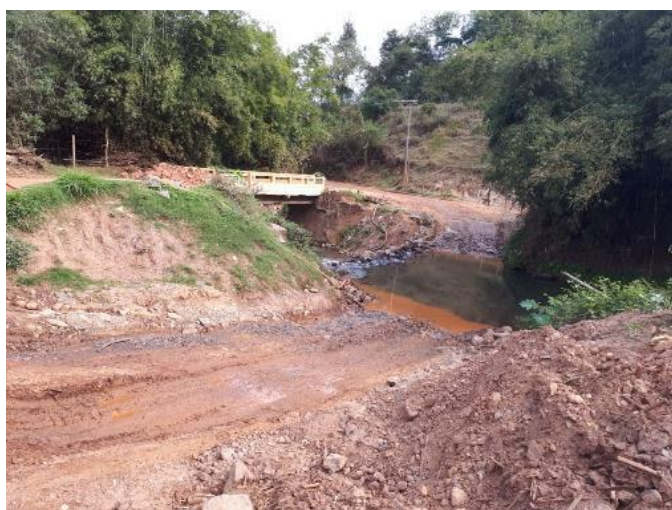
Imagem 39- Região da ponte no acesso.

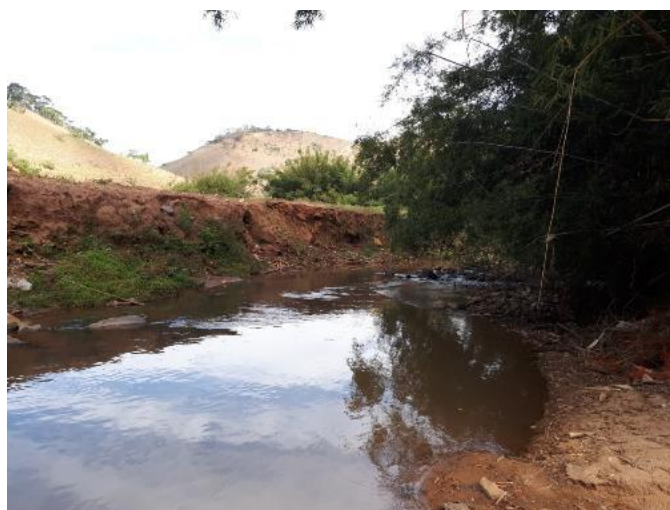
Imagem 40- Taludes a jusante da ponte.

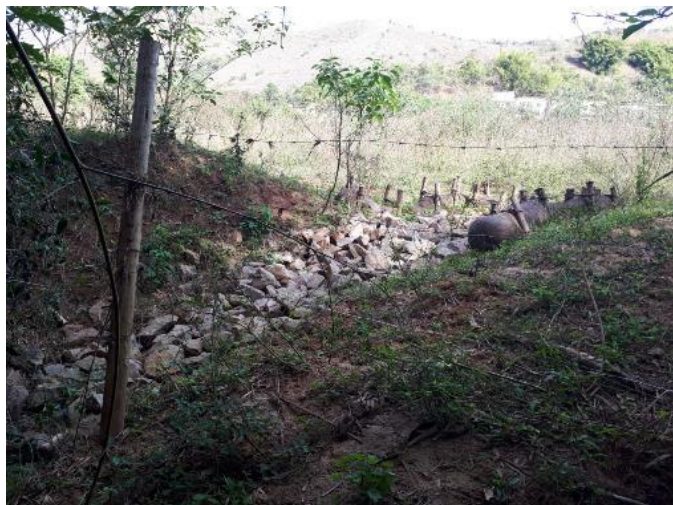
Imagem 41- Drenagens de planície ao longo do tributário TC02, na região da COPASA.

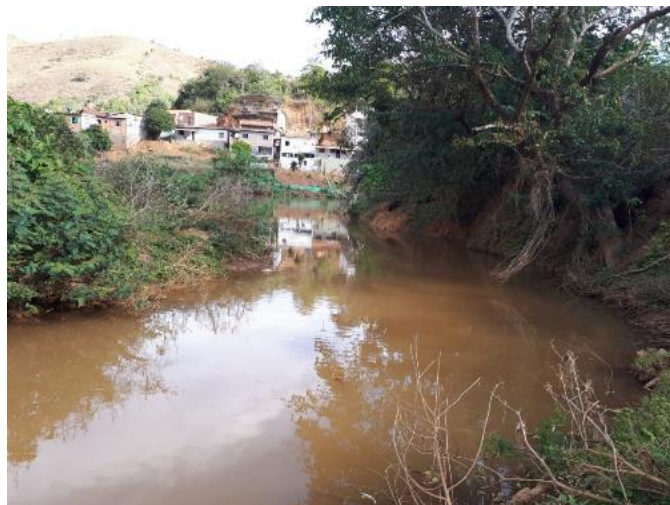
Imagem 42- Foz do tributário TC02.

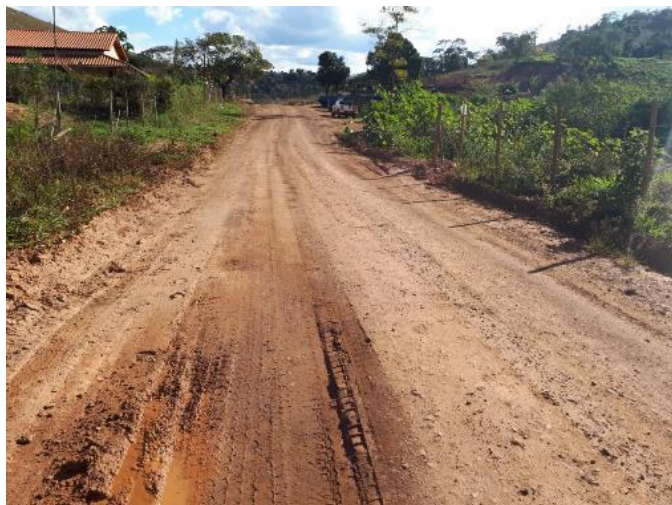
Diante do exposto, os trabalhos no tributário não foram realizados conforme previsto nos projetos de bioengenharia. Além disso, o proprietário do empreendimento (loteamento) realizou a canalização do afluente, para a realocação da estrada, que foi alterada para passar mais próxima às chacaras das planícies B202 e 203. As fotos abaixo mostram a situação atual do tributário.

Imagem 44- Acesso transposto por bueiro onde se localiza o tributário TC01C.

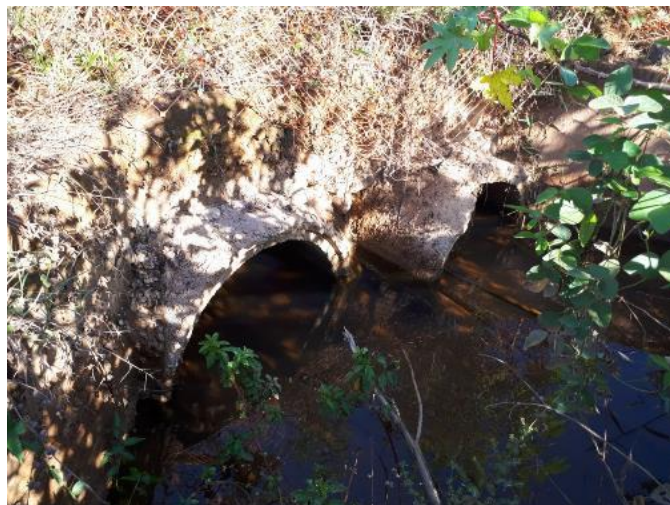
Imagem 45- Detalhe do bueiro a montante do acesso no tributário TC01C.

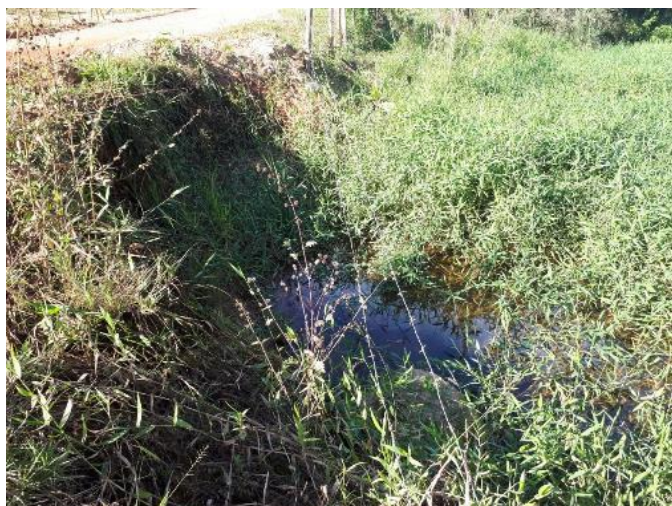
Imagem 46- Vista do tributário, com detalhe do bueiro, a jusante de acesso.

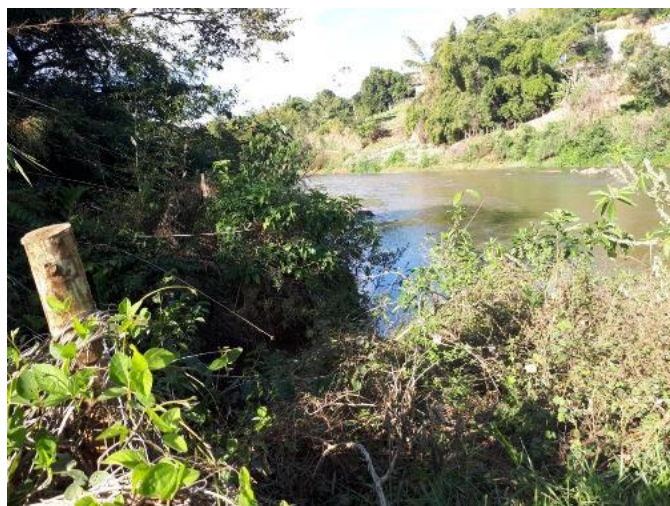
Imagem 47- Foz do tributário TC01C.

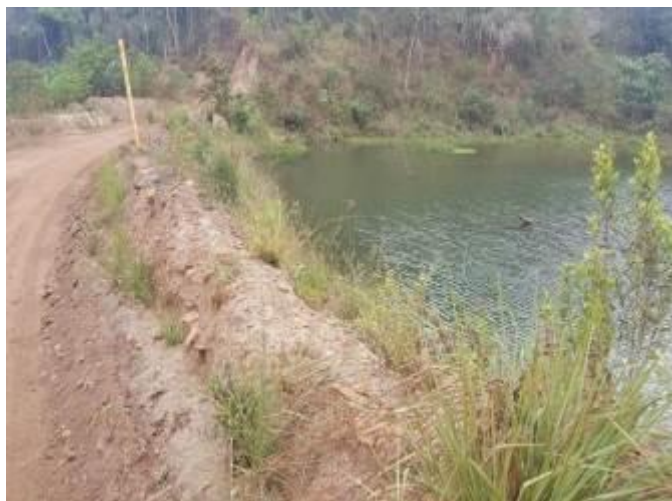
Imagem 49- Vista do dique e do sistema de drenagem a ser executado.

Conforme estudos realizados pela empresa de engenharia contratada, EMFLORTEC, dois terços da extensão do tributário não foram afetados pela lama. No terço inferior, a não ser na foz a vegetação já se encontra em regeneração natural, sendo formada, principalmente, de pequenos arbustos. Recomenda-se a substituição do tubo instalado no acesso com instalação de bueiro adequado, alteamento do acesso sistema de drenagem pluvial e recobrimento da área com o mix de sementes.

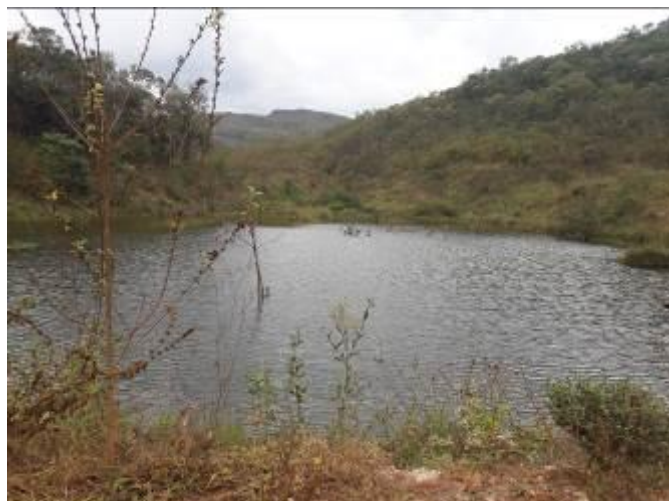
Imagem 50- Vista do dique entre o Córrego Fraga e o Dique S03.

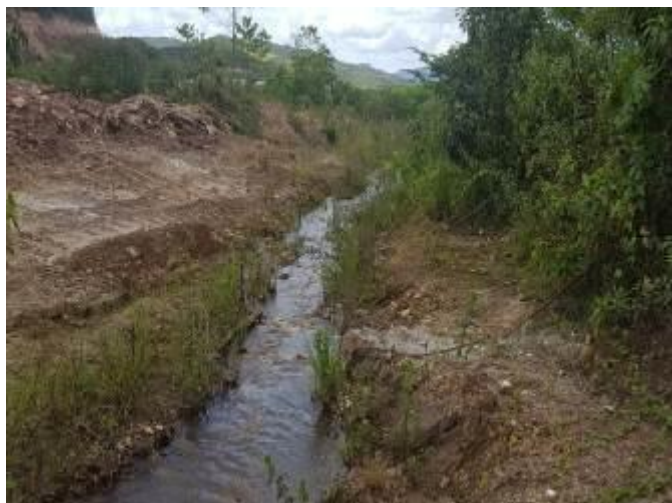
Imagem 51- Vista do Córrego Fraga- mais à montante da ponte de acesso e dique.

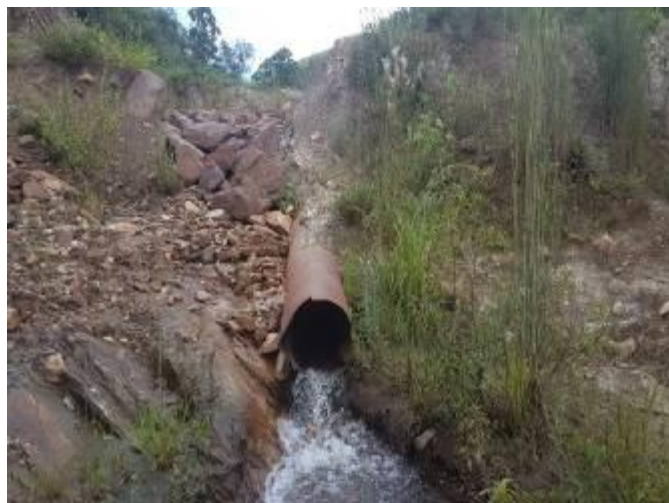
Imagem 52- Vista do Córrego Fraga- região de deságue no Dique S03.

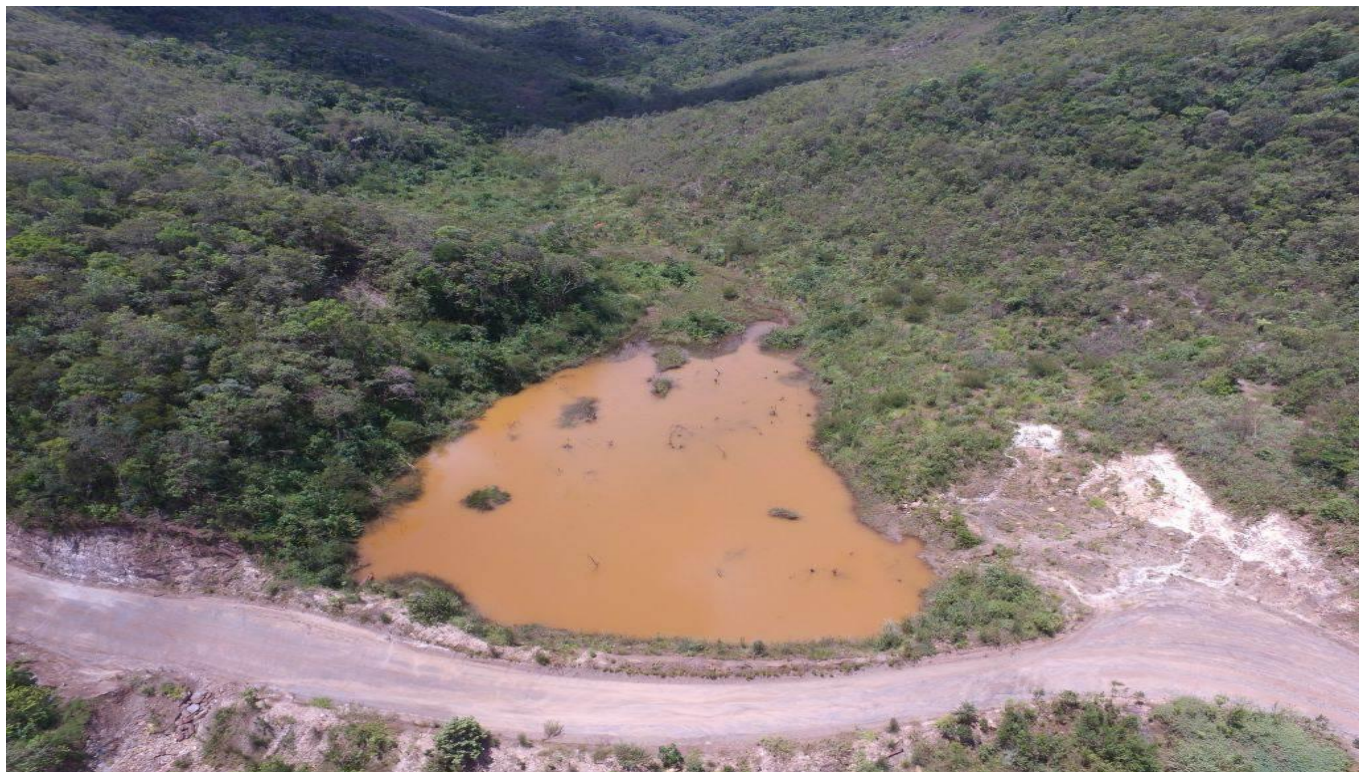
Imagem 53- Vista aérea do Córrego Fraga- situação registrada em janeiro de 2018.

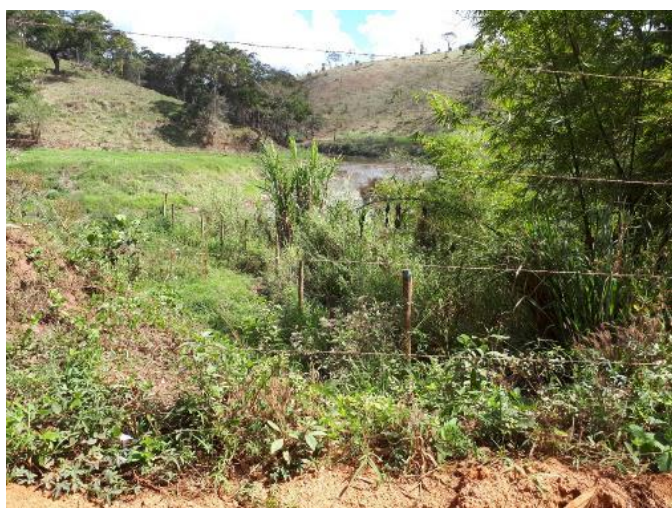
Imagem 55- Limite da área afetada a jusante do acesso no tributário TG-53ª.

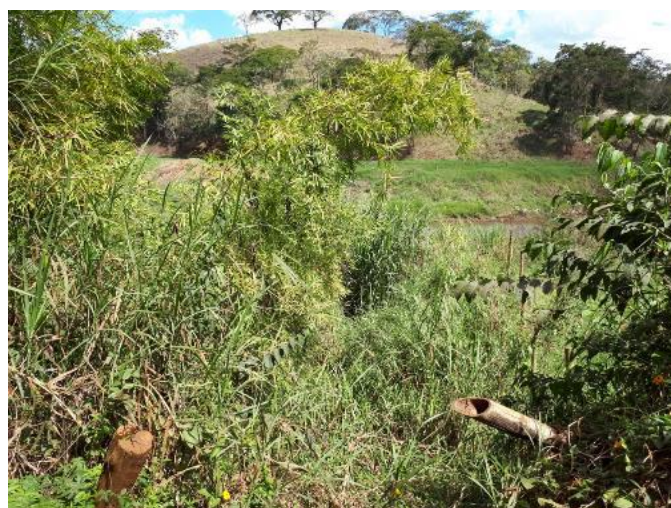
Imagem 56- Vegetação densa na região do canal do tributário TG53A.

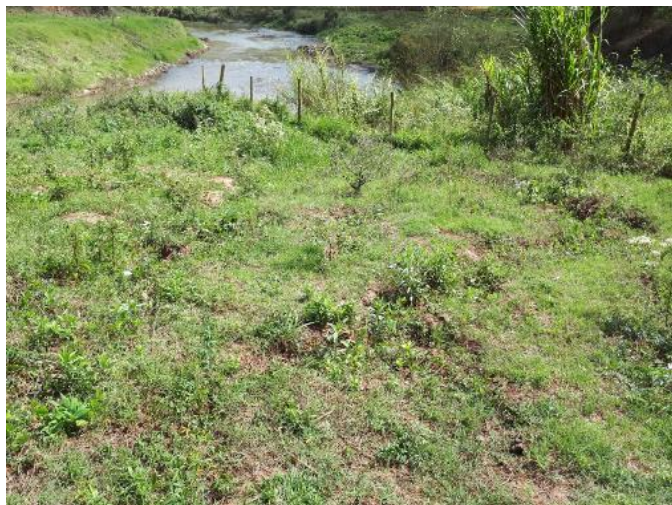
Imagem 57- Planície do tributário TG53A.

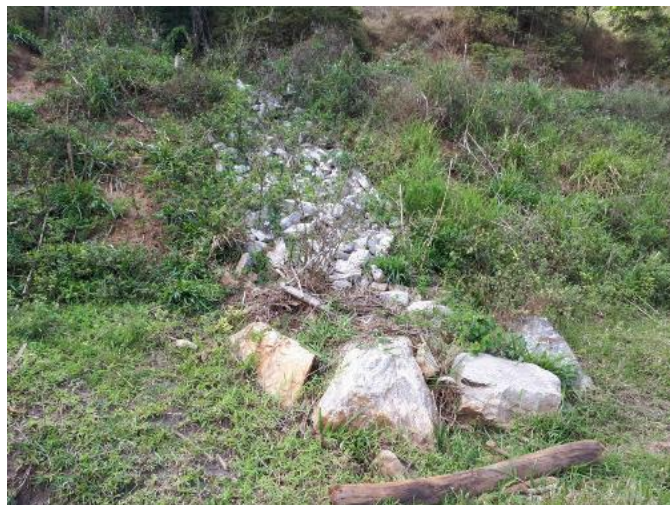
Imagem 58- Descida d'água de planície do tributário TG53A.

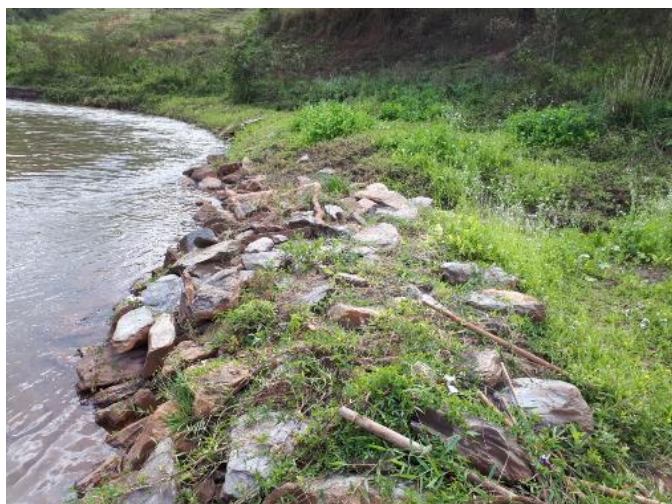
Imagem 59- Foz do tributário TG53A.

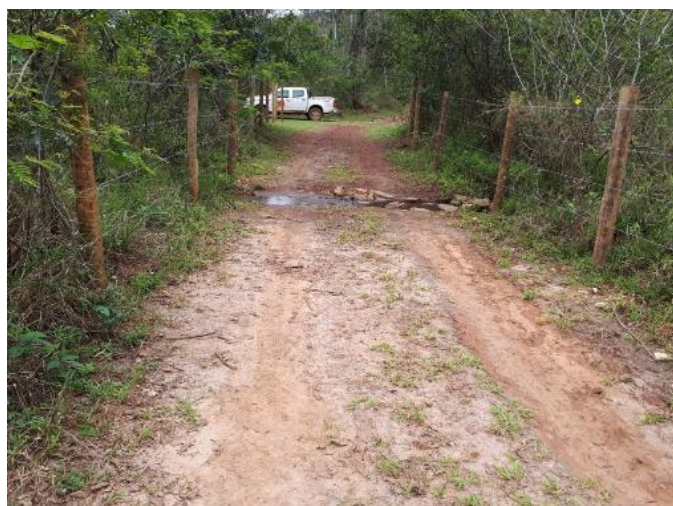
Imagem 61- Vista da passagem molhada no acesso.

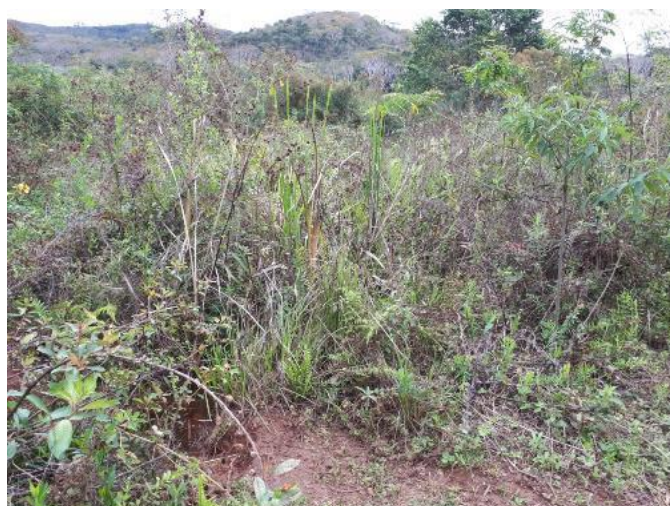
Imagem 62- Visão geral da vegetação presente no local com detalhe do canal do tributário TG17D.

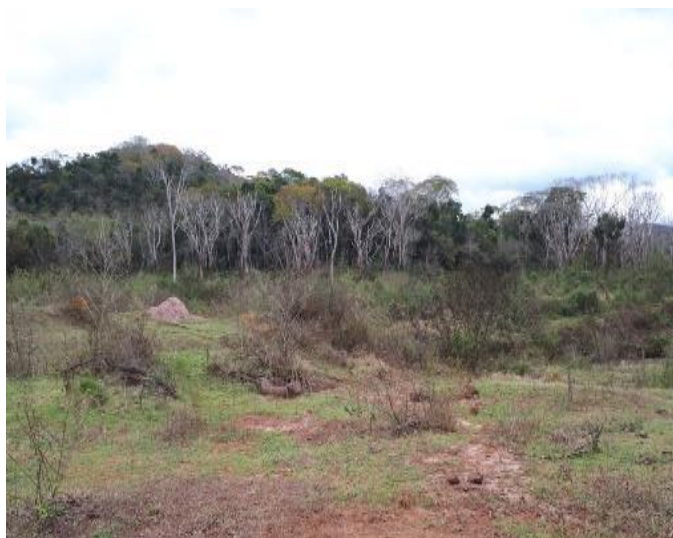
Imagem 63- Detalhe de drenagens de planície.

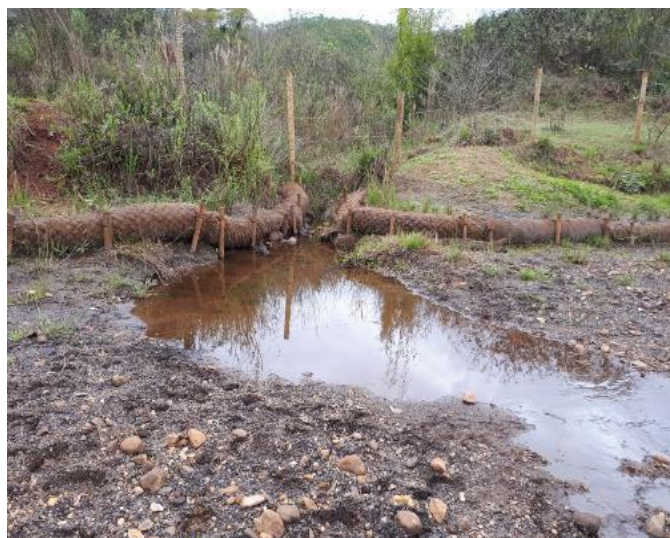
Imagem 64- Foz do tributário TG17D.

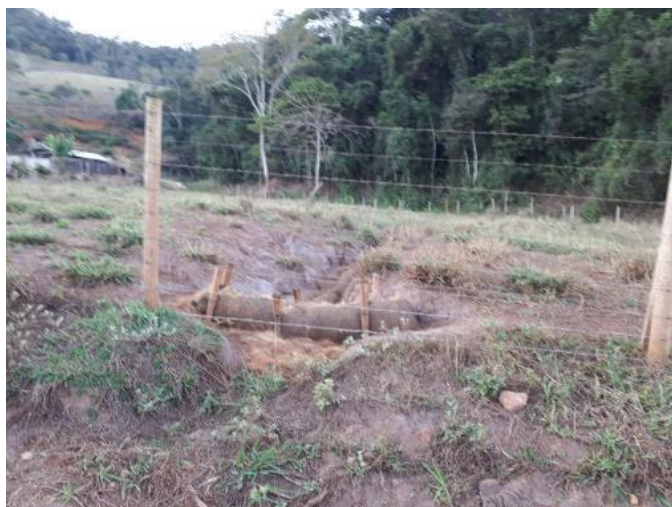
Imagem 68- Sistema de drenagem executado a montante do ITG36.

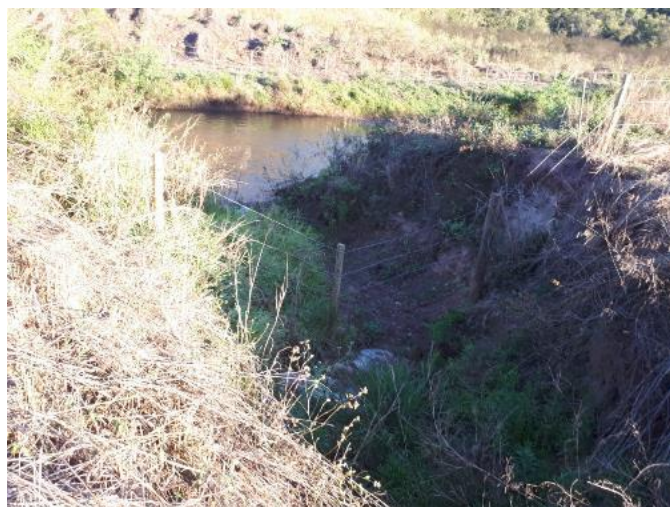
Imagem 69- Foz do ITG36, mostrando vegetação intensa, realizamos trabalhos manuais de bioengenharia.

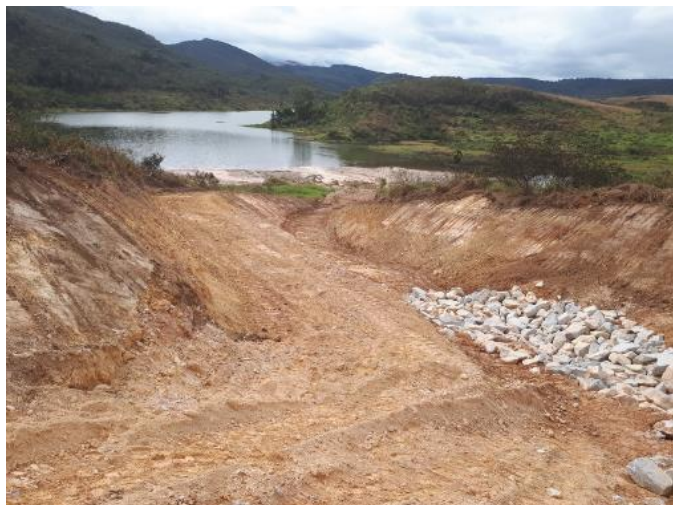
Imagem 71- Canal retaludado com enrocamento em andamento.

ITS07: Tributário com manutenção programada para o ano de 2018. Obras em andamento. Estão previstas melhorias nas drenagens do acesso existente, retaludamento das erosões, enrocamentos, drenagem das áreas de planície e instalação de medidas de conservação do solo, como terraceamentos, recobrimento de toda área com o mix de sementes.

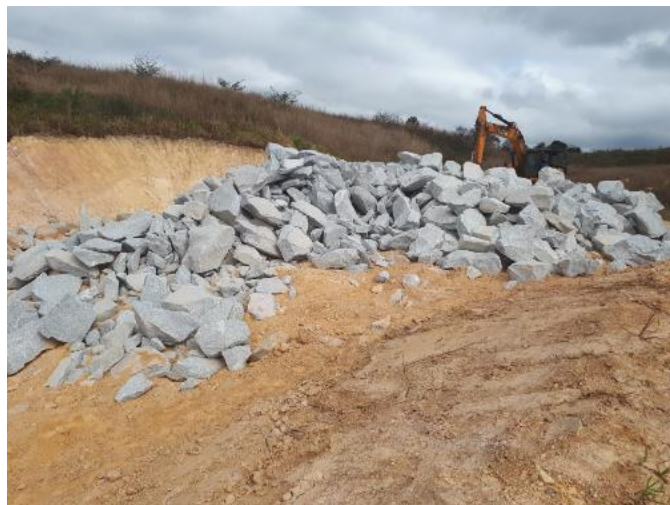
Imagem 72- Enrocamento em andamento.

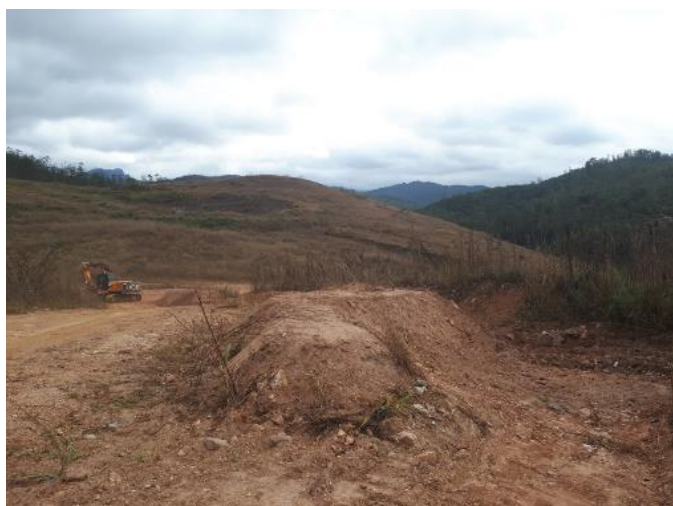
Imagem 73- Instalação de drenagens e contenções na porção mais a montante em andamento.
