FUNDAÇÃO
renova

Relatório com evidências de ações implementadas nos tributários identificados como G4 pelo IBAMA_ Operação Áugias Fases V e VI.

Agosto/2018.

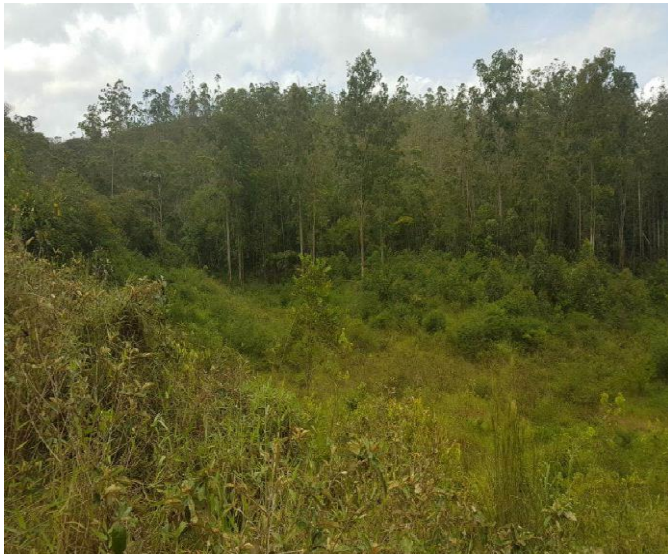
ITG08: Tributário com manutenção programada para o ano de 2018. Obras ainda não iniciadas. Conforme estudos realizados pela empresa de engenharia contratada, EMFLORTEC, o tributário encontra-se em ótimo estágio de regeneração natural com predominância de espécies arbustivas. Recomenda-se implantação de sistema de drenagem adequado na estrada acima da nascente e aplicação do mix de sementes.

Imagem 74- Situação do tributário ITS08 mapeado pelo IBAMA. Manutenções pontuais encontram-se em execução.

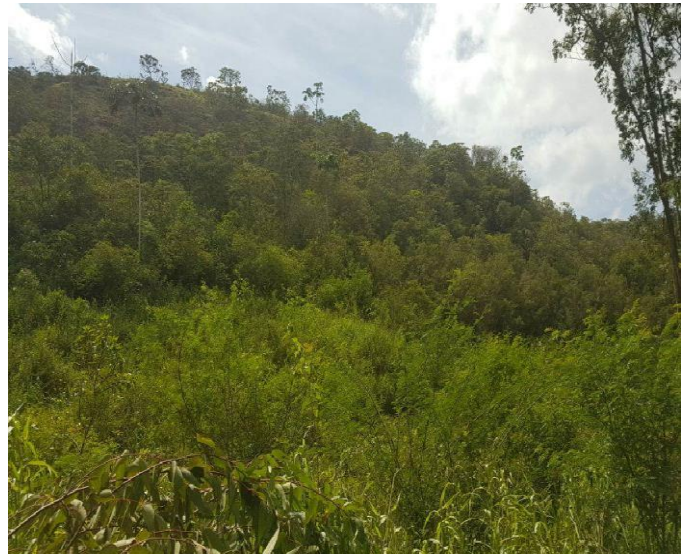
Imagem 75- Situação do tributário ITS08 mapeado pelo IBAMA. Manutenções pontuais encontram-se em execução.
