PROJETO DE RECUPERAÇÃO AMBIENTAL DE RIOS PRINCIPAIS

RELATÓRIO TÉCNICO - ANÁLISE DE ESTABILIDADE DA SEÇÃO DE PROJETO ESPECIAL DA ÁREA NÃO PRIORITÁRIA 24

Fundação Renova

Número do Relatório: G006900-G-1RT074_R-00/RT-E26-011_159-515-2282_00-B

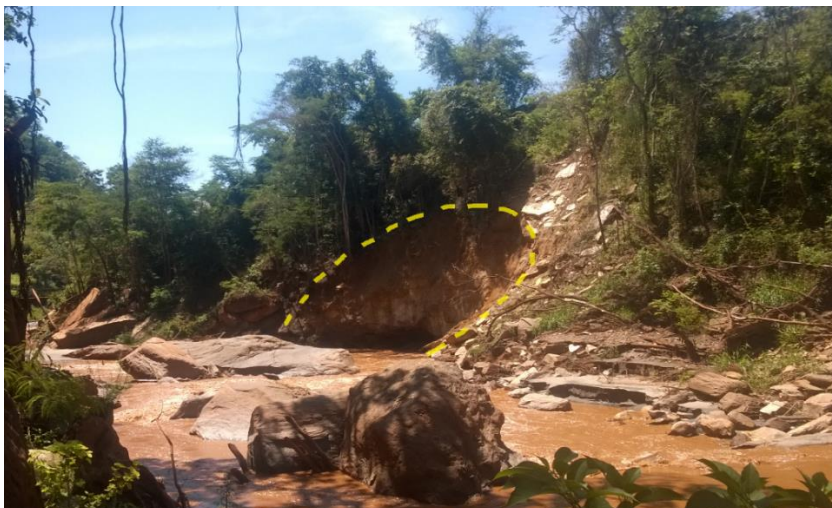
A **Figura 1** ilustra a ruptura circular ocorrida no local, o que também confirma que o maciço deve ser tratado como solo. Segundo Hoek & Bray, 1981 este tipo de ruptura pode ocorrer em maciços rochoso brandos pouco competentes e em maciços muito alterados ou intensamente fraturados, que apresentam um comportamento

Figura 1: Ruptura circular ocorrida no talude da seção de projeto especial E-A24-01, vista de montante para jusante

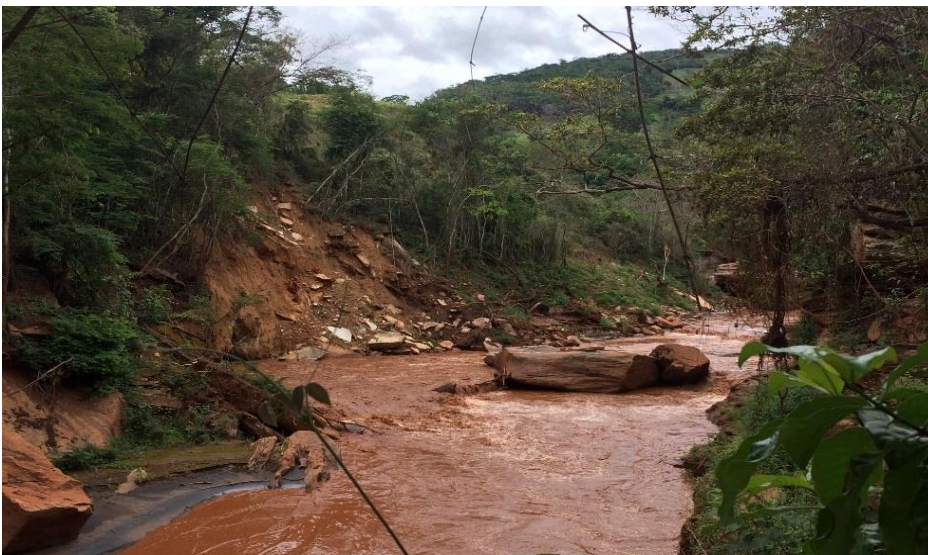
A **Figura 3** e a **Figura 4** apresentam a localização e a situação encontrada em campo no dia 13/12/2016 quando a parte remanescente do talude negativo escorregou sobre a superfície já rompida.

Figura 4: Vista de jusante para montante do local onde ocorreu a ruptura no talude (13/12/2016)

Até a obtenção dos resultados das investigações e ensaios recomenda-se que seja implantada uma obra emergencial a fim de evitar a continuidade do contato do fluxo d'água com o solo na área da ruptura. Sendo assim, recomenda-se

- Construção de um acesso e uma plataforma de trabalho em rocha e revestimento em cascalho para viabilizar o trabalho de equipamentos dentro do rio;
- Fragmentação da rocha imediatamente a frente do talude rompido para liberar o fluxo d'água nesta seção e reduzir sua concentração no pé do talude em questão;

- Aplicação de geotêxtil e rocha D50=850mm até a altura do Q10, EL.433,00m e espessura de 1,5xD50 da estaca E.G.A24-191+0m à estaca E.G.A24-193+0m, incluindo ancoragem no pé com profundidade mínima de 2xD50.
- Monitoramento visual semanal do talude;
- Execução de projeto de drenagem superficial;

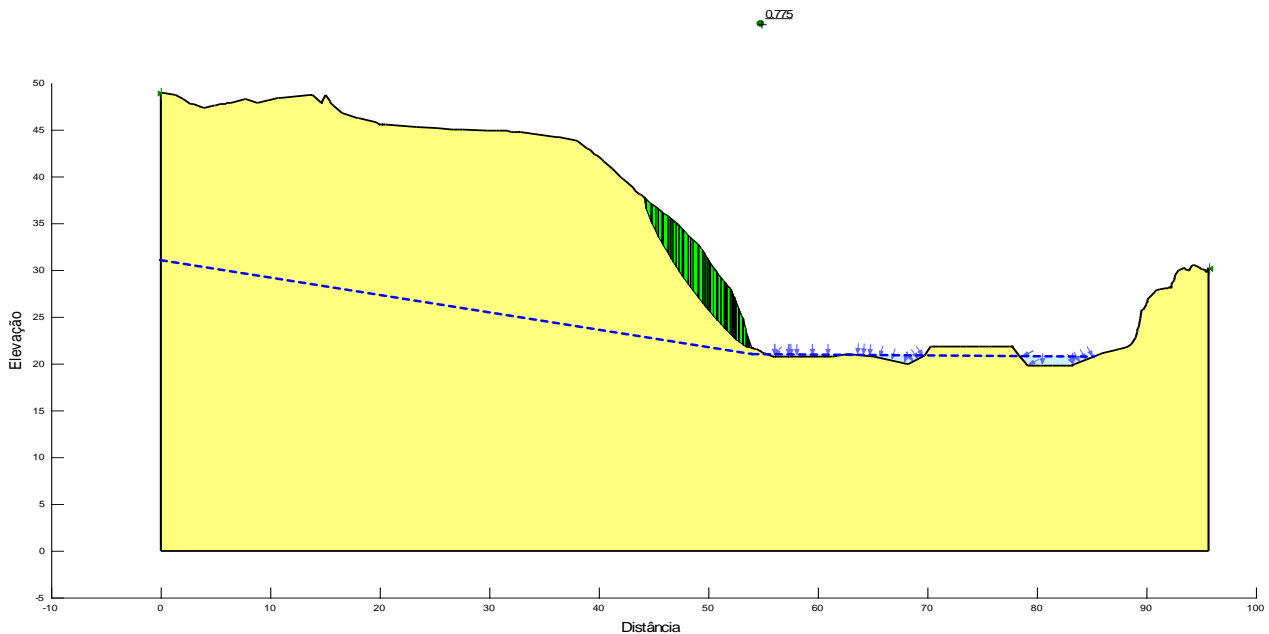
A **Figura 9** mostra a seção conforme topografia fornecida pela ERG. O fator de segurança (FS) alcançado foi menor que 1 indicando a ruptura. Observa-se que a instabilidade é local e que a superfície de ruptura não alcança a parte superior do talude, onde se encontra o mineroduto.

Figura 9: Análise de estabilidade - Seção E.G.A24-191+14, 18m, FS=0,775 indicando que o talude rompeu, mas que a superfície de ruptura não passa pela faixa do mineroduto, instabilidade local.

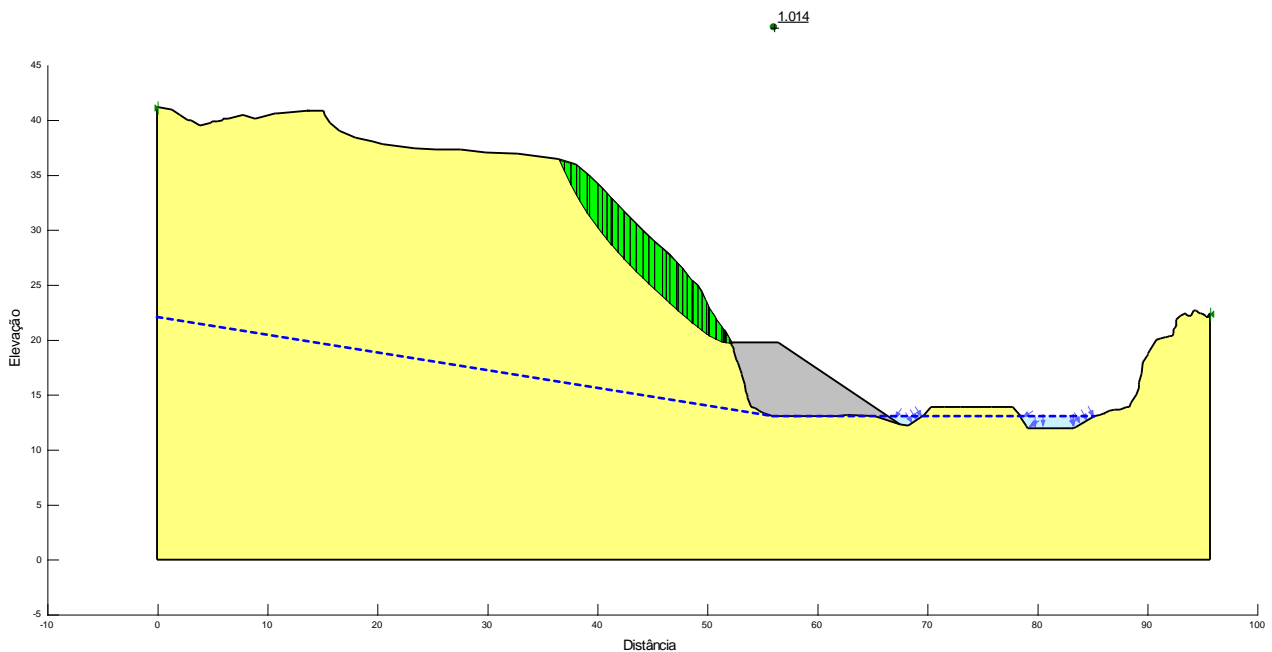
A partir deste resultado, o estudo evoluiu para uma estrutura em enrocamento para proteção da face do talude com o objetivo de mitigar os processos erosivos e sobretudo a fim de reconstituir a geometria do talude, criando uma pequena berma de equilíbrio (ver **Figura 10**). Os resultados obtidos não foram satisfatórios, o FS encontrado foi de 1,014 quando a norma indica um valor mínimo de 1,3.

Figura 10: Análise de estabilidade - Seção E.G.A24-191+14, 18m, FS=1,014. Aplicação de enrocamento no pé formando uma berm de equilíbrio com 7,4m de altura de rocha invadindo 13,62m do rio a partir do pé do talude (sem retaludamento).

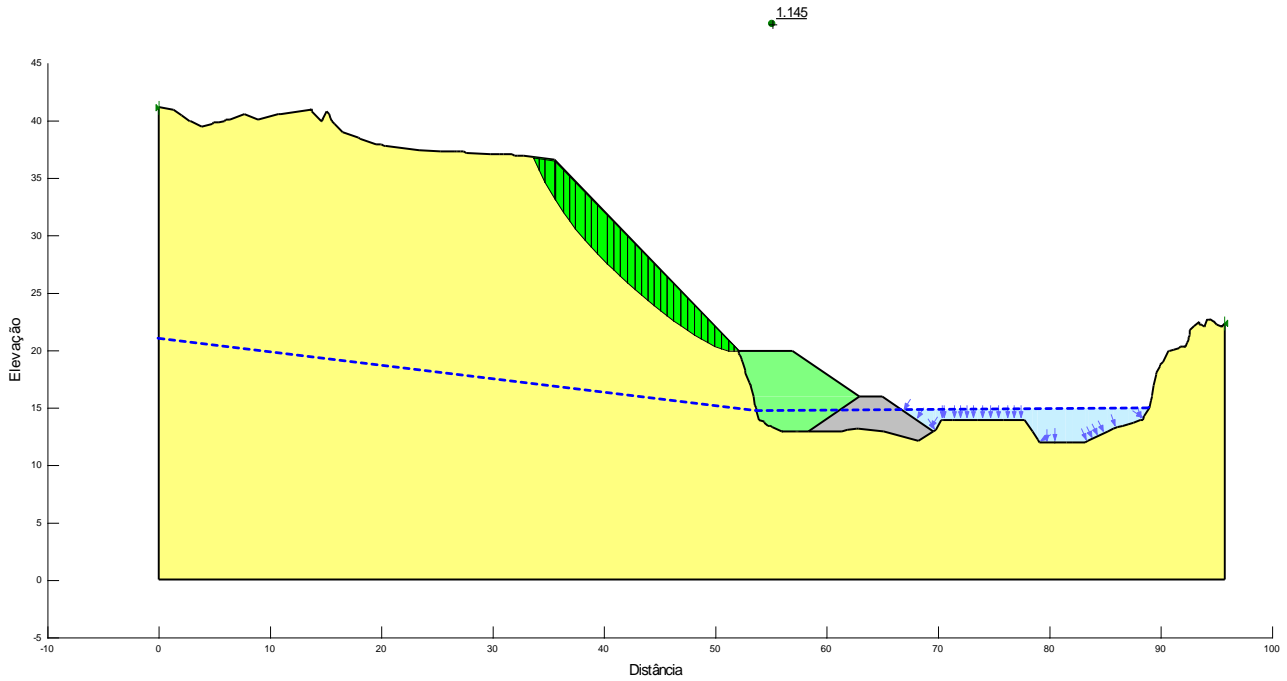
Uma segunda opção estudada foi quanto à implantação de uma leira em enrocamento mais à jusante do pé do talude e avançar com um aterro até a altura aproximada de 7m, onde é possível executar uma geometria mais estável e com a possibilidade de se manter um acesso para permitir condições de trabalho e utilização de equipamentos (ver **Figura 11**). O retaludamento foi possível até a inclinação de 1H:1V, abaixo desta declividade o mineroduto seria atingido pelo corte. Ainda assim o FS encontrado foi de 1,145, ainda abaixo do valor mínimo.

Figura 11: Análise de estabilidade - Seção E.G.A24-191+14,18m, FS=1,145. Retaludamento 1H:1V, 7m de altura (rocha e aterro) invadindo 15,72m do rio a partir do pé do talude.

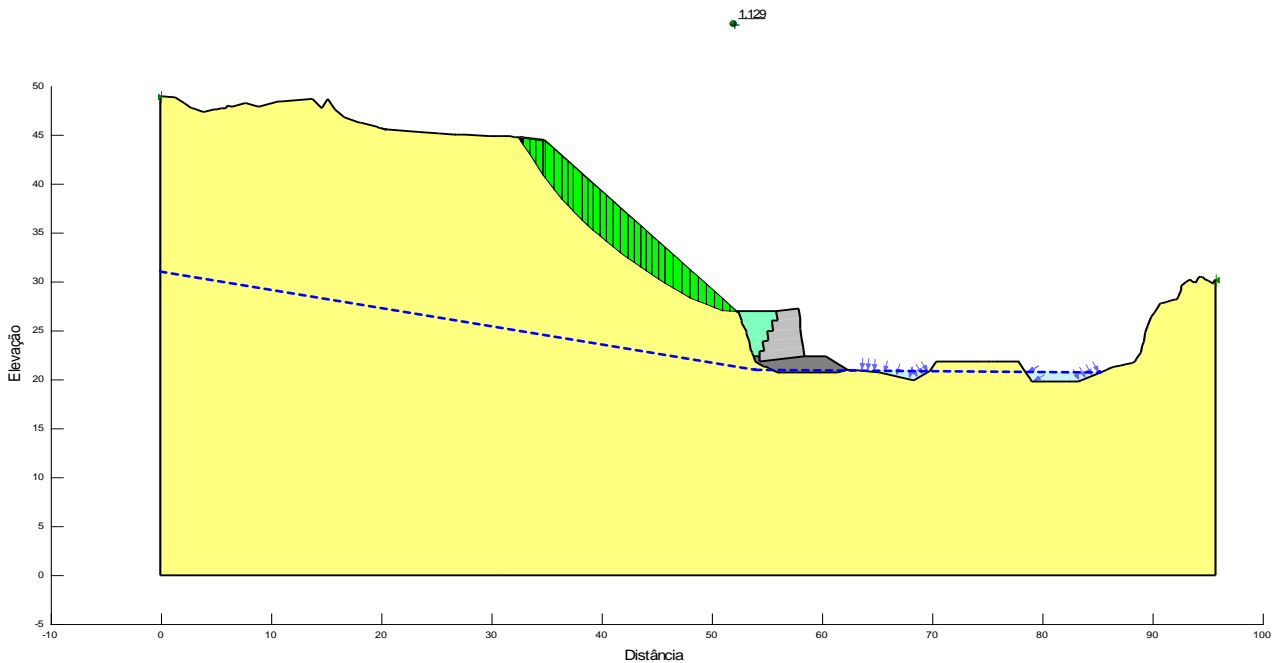
Avançando com as possíveis soluções de contenções, foi avaliada a execução de uma plataforma de trabalho em enrocamento e a execução de um gabião caixa até 5m de altura, cujo preenchimento entre talude e gabião seria de um aterro compactado. O talude foi conformado na geometria 1H:1V. O valor de FS encontrado foi de 1,129, não atendendo aos requisitos mínimos de segurança, conforme ilustra a **Figura 12**.

Figura 12: Análise de estabilidade - Seção E.G.A24-191+14,18m, FS=1,129. Retaludamento 1H:1V, plataforma de trabalho em rocha e gabião com 5m de altura.

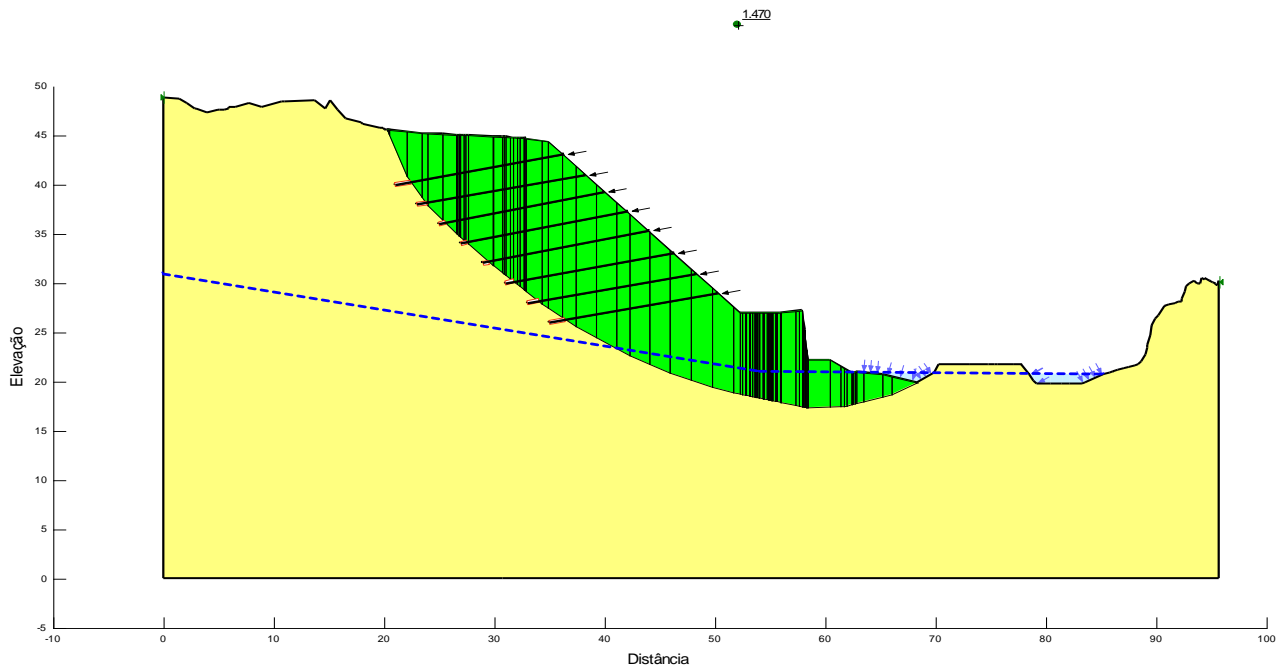
Observa-se que para o segundo, terceiro e quarto casos estudados, a superfície crítica apenas muda de posição deixando de passar pelo pé do talude e rompendo logo acima da estrutura de contenção. Desta forma, foi proposto complementar ao gabião a execução de solo grampeado, a fim de ancorar a superfície instável (ver **Figura 13**). O valor de FS obtido foi de 1,470 atendendo aos requisitos de segurança.

Figura 13: Análise de estabilidade - Seção E.G.A24-191+14, 18m, FS=1,470 gabião e solo grampeado com 15m de profundidade e 8 grampos espaçados a cada 2m.
