PROJETO DE RECUPERAÇÃO AMBIENTAL DE RIOS PRINCIPAIS

CONSIDERAÇÕES SOBRE EROSÃO NA CALHA DO RIO GUALAXO DO NORTE NA ÁREA PRIORITÁRIA 3

RELATÓRIO

Número do Relatório: G006900-G-1RT084_R-00/RT-E26-013_159-515-2282_00-B

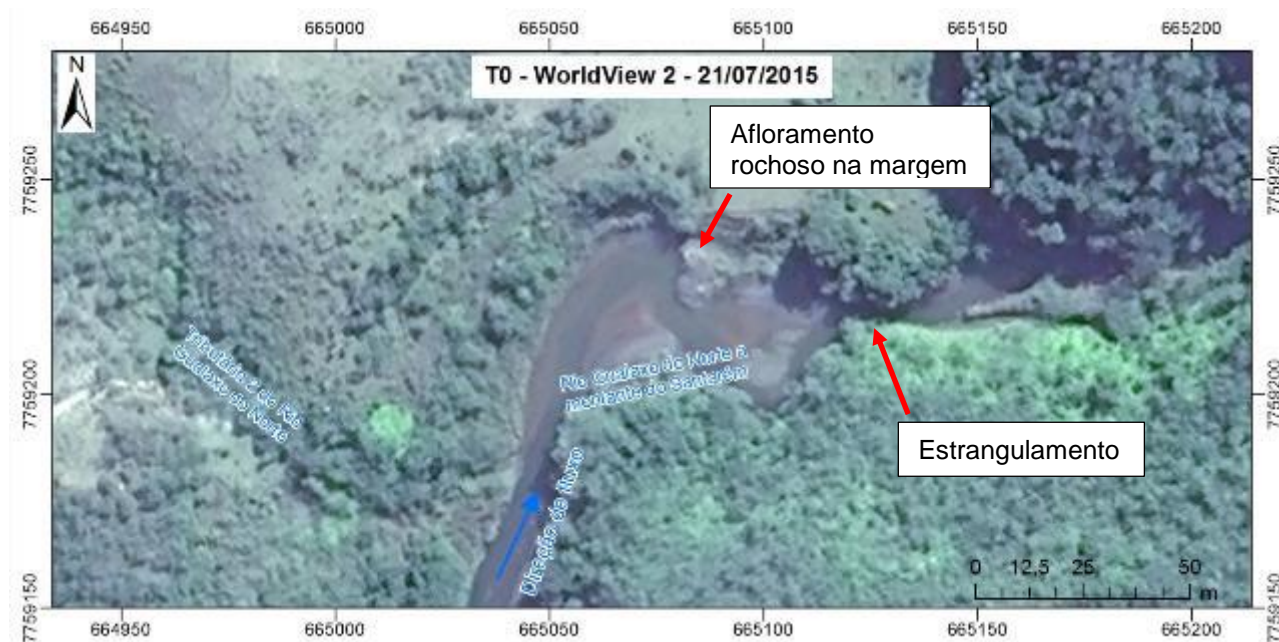
A Figura 1 mostra a área de interesse antes do evento, identificando o ponto de estrangulamento do rio Gualaxo do Norte e o afloramento rochoso na margem esquerda.

Figura 1: Detalhe da área de interesse antes do rompimento da barragem de rejeitos de Fundão.

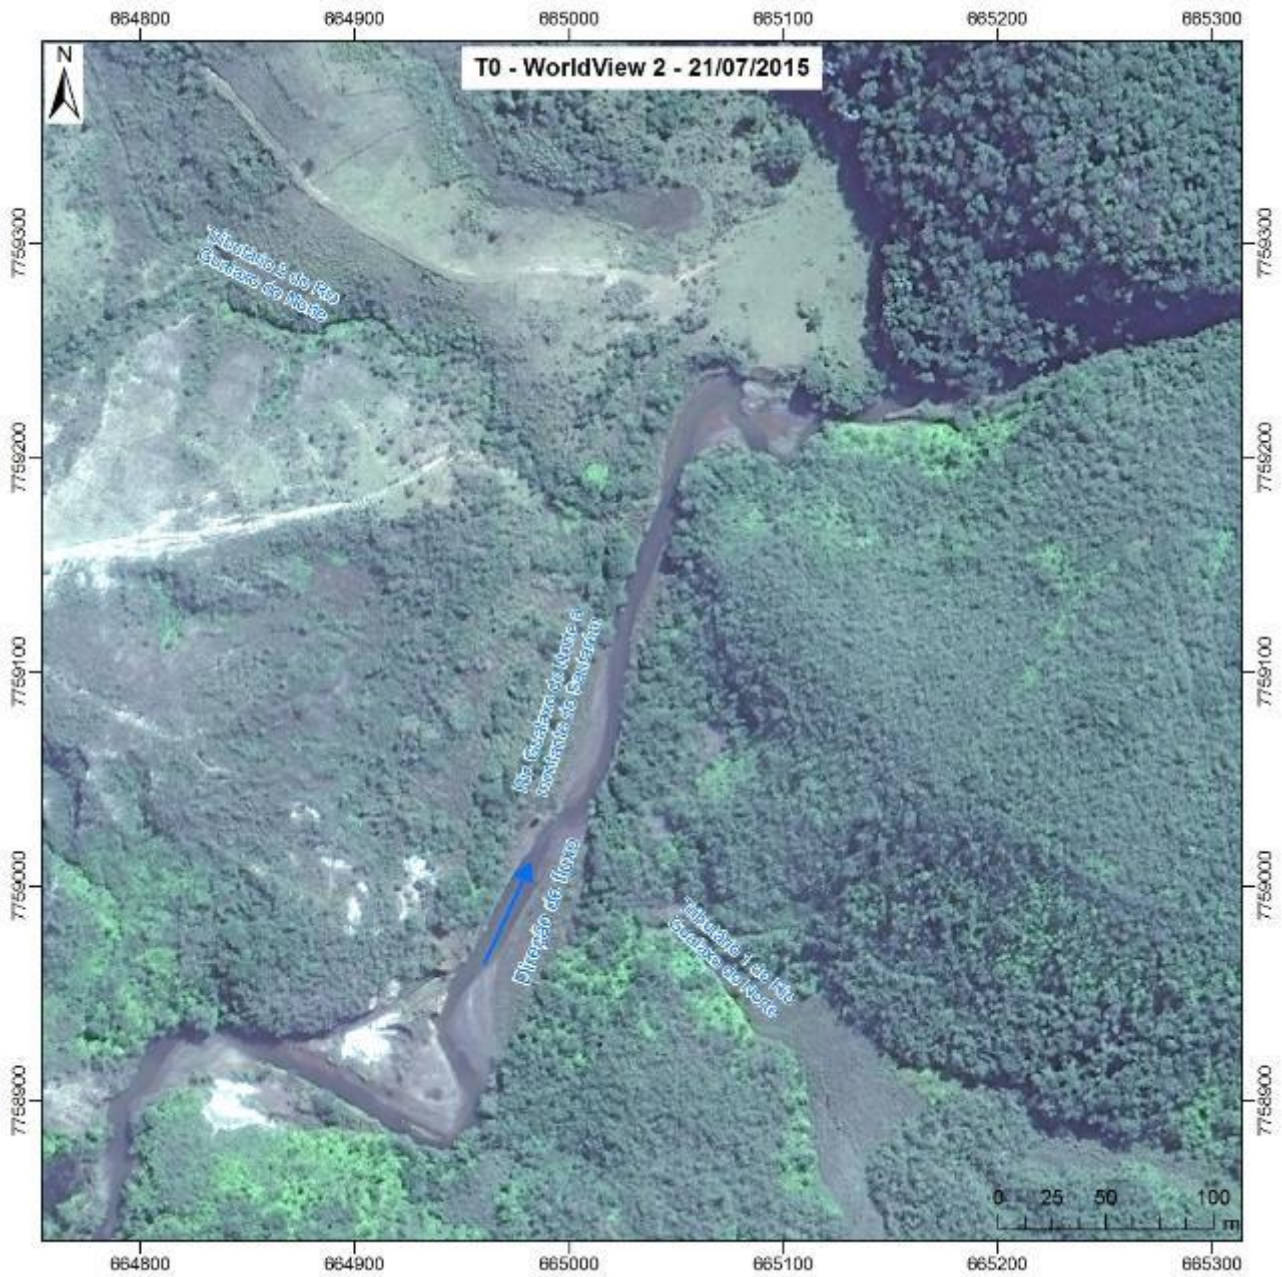
A Figura 2 e a Figura 3 mostram, respectivamente, a área de interesse antes (T0 – 21/07/2015) e imediatamente após o evento (T1 – 10/11/2015). Notar que a seção de escoamento que em T0 tinha largura da ordem de 10 a 15 m, passou a apresentar uma largura de 50 m a montante do estrangulamento. O canal se alargou inundando áreas da margem esquerda em especial nas proximidades da foz do tributário 2 do Rio Gualaxo do Norte (TG02).

Figura 2: Área de interesse antes do rompimento da barragem de rejeitos de Fundão - T0 - 21/07/2015.

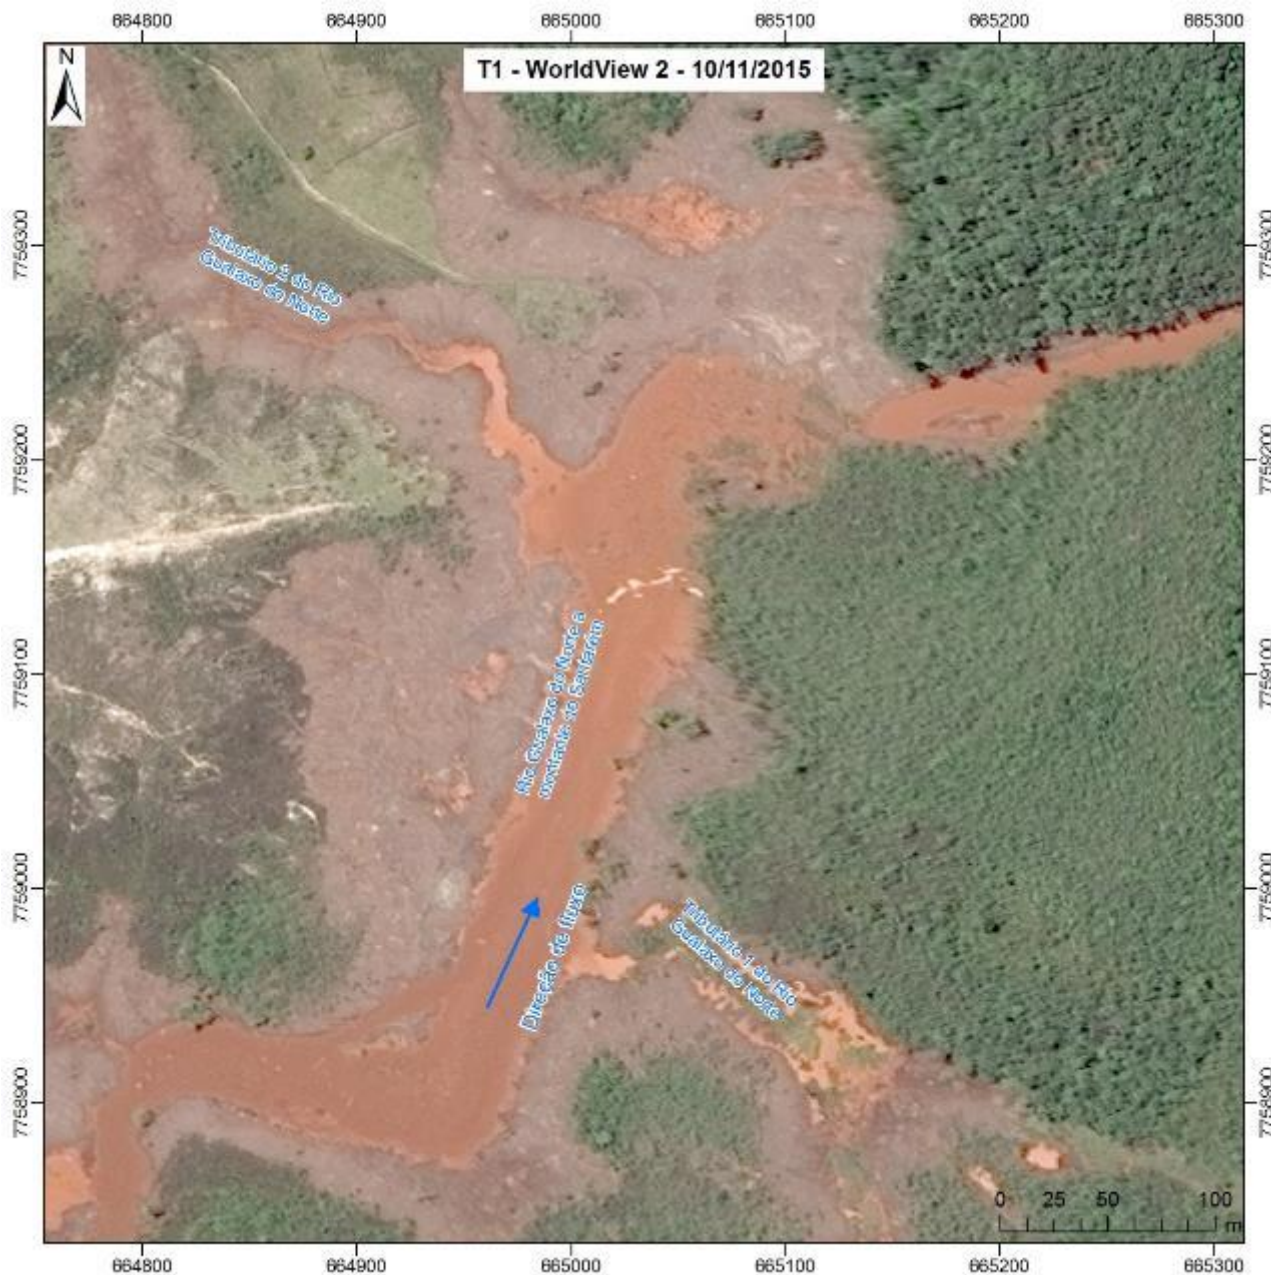
Figura 3: Área de interesse imediatamente após o rompimento da barragem de rejeitos de Fundão - T1 - 10/11/2015.

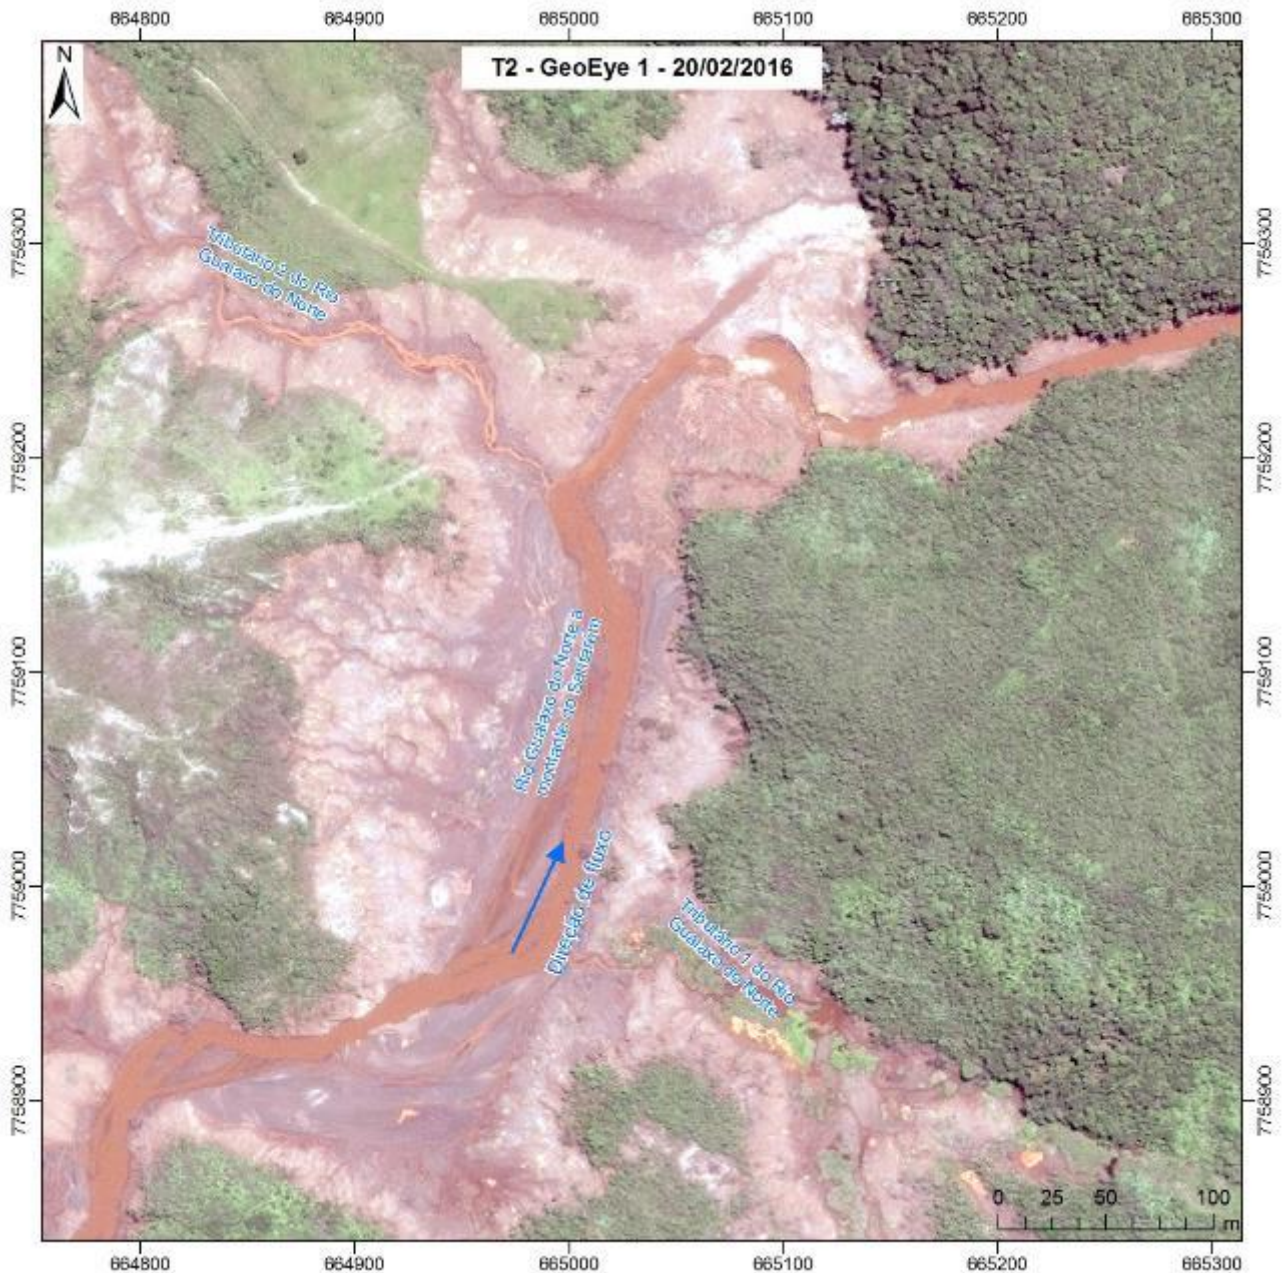
A Figura 4 a seguir apresenta a área de interesse cerca de 3 meses após o evento (T2). Comparando a imagem de T2 com T0, é possível notar que o canal após o acidente passou a fazer uma ligeira curva para a esquerda na altura da coordenada UTM N 7.759.150, em direção à foz do tributário TG02. Em seguida, o rio faz uma curva para direita em direção ao ponto do estrangulamento. Esta curva para direita passou a ocorrer ligeiramente mais a norte do que no alinhamento original.

Figura 4: Área de interesse cerca de 3 meses após o rompimento da barragem de rejeitos de Fundão - T2 - 20/02/2016.

No momento T2, a largura do canal do rio Gualaxo do Norte voltou a ficar próxima daquela observada antes do evento (10 – 15 m), ainda que com o alinhamento diferente.

Passados 3 meses do evento, o afloramento rochoso na margem esquerda a montante do cânion começou a ficar perceptível novamente. No momento T2 o escoamento passou a fluir por cima do afloramento rochoso ao invés de ao redor do mesmo como em T0. Isso indica que no momento T2 o perfil longitudinal do fundo do novo canal estava em uma elevação acima do fundo do canal original em T0.

Na imagem de T2, este afloramento rochoso é marcado por um ponto branco dentro do canal, indicando uma queda d'água no local. Ainda que não tenha sido feito um registro fotográfico desta queda na época de T2, o mesmo foi observado e registrado posteriormente. Cabe ressaltar que a jusante da queda d'água se formou uma erosão na margem esquerda, que não existia na época de T0.

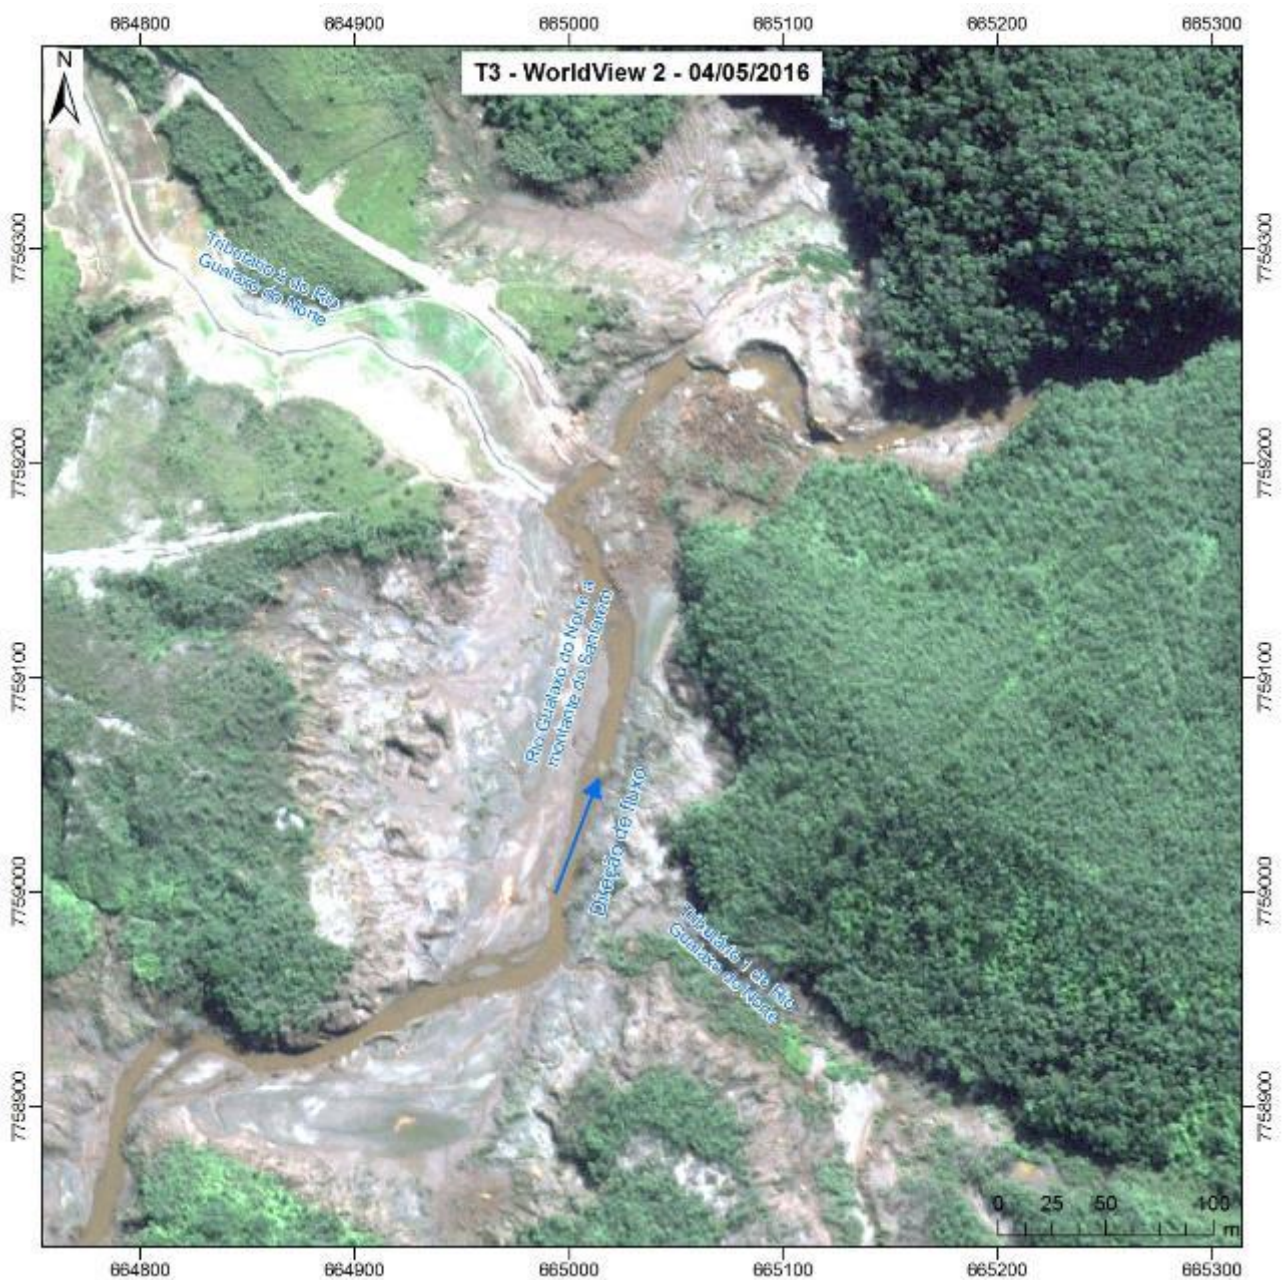
A Figura 5 apresenta a área de interesse 6 meses após o rompimento da barragem de Fundão (T3). No momento T3 o canal ficou com margens ainda mais bem definidas e ligeiramente mais estreitas do que em T2, porém o alinhamento praticamente se manteve. A coloração da água do canal está menos avermelhada indicando melhoria da qualidade da água, o que era esperado em função da estação seca e do maior tempo decorrido desde o evento. A obra do tributário TG02 já havia sido concluída.

Notar travessia (bueiro) implantada entre a foz do TG02 e o afloramento rochoso da margem esquerda, em prolongamento do acesso. Esta travessia foi implantada para possibilitar trabalhos de revegetação na margem direita do rio.

A feição erosiva na margem esquerda a jusante do afloramento rochoso estava aparentemente mais acentuada. A linha mais escura na margem indica sombra, típica de perfil vertical de margem com altura elevada.

Figura 5: Área de interesse cerca de 6 meses após o rompimento da barragem de rejeitos de Fundão - T3 - 04/05/2016.

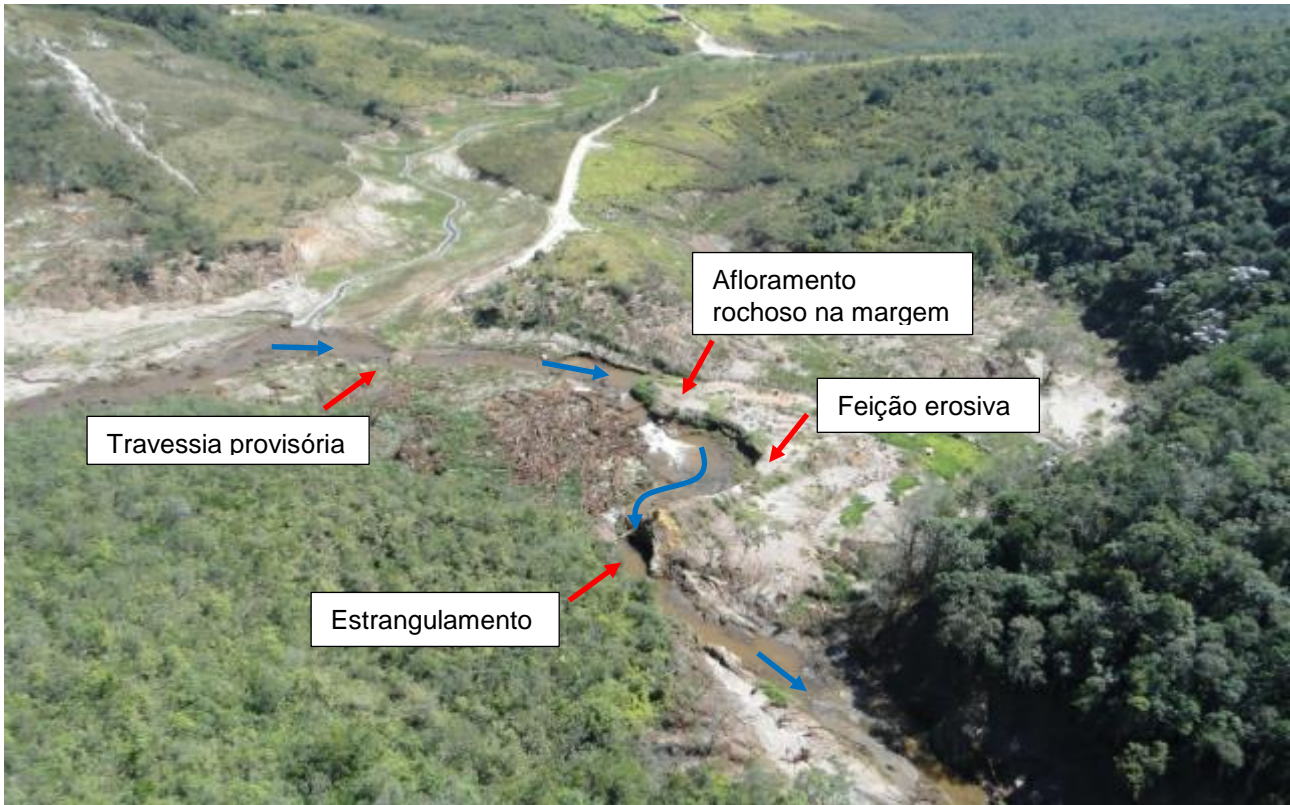
Posteriormente à aquisição das imagens de satélite T0 a T3, foi realizado sobrevoo de helicóptero na área de interesse em agosto de 2016. A Figura 6 mostra uma foto aérea do local em agosto de 2016, identificando as principais feições erosivas e geomorfológicas discutidas acima. O sentido do escoamento está indicado pelas setas azuis. A Figura 6 apresenta a situação da área de interesse na época do início das obras.

Figura 6: Vista aérea da área de interesse em agosto de 2016.

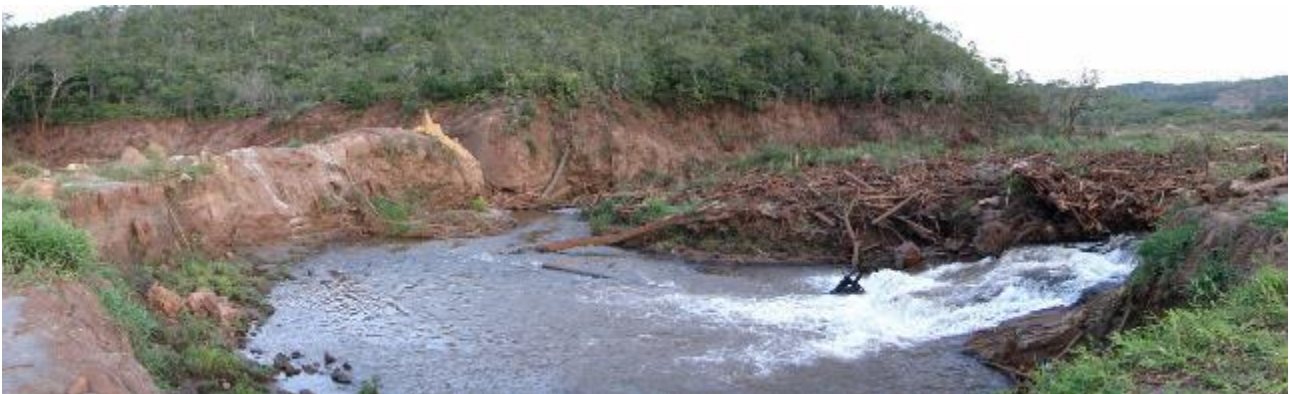
As figuras a seguir mostram a área de interesse durante o levantamento de campo para elaboração do projeto. Notar a altura do talude vertical da margem esquerda e a grande quantidade de madeira na margem direita (Figura 7). Notar também o afloramento rochoso na margem esquerda e no leito formando uma pequena cachoeira a jusante da qual se formou a feição erosiva mapeada como Tipo “E” (Figura 8).

Figura 7: Vista panorâmica da área de interesse em 02/08/16, durante levantamento de campo.

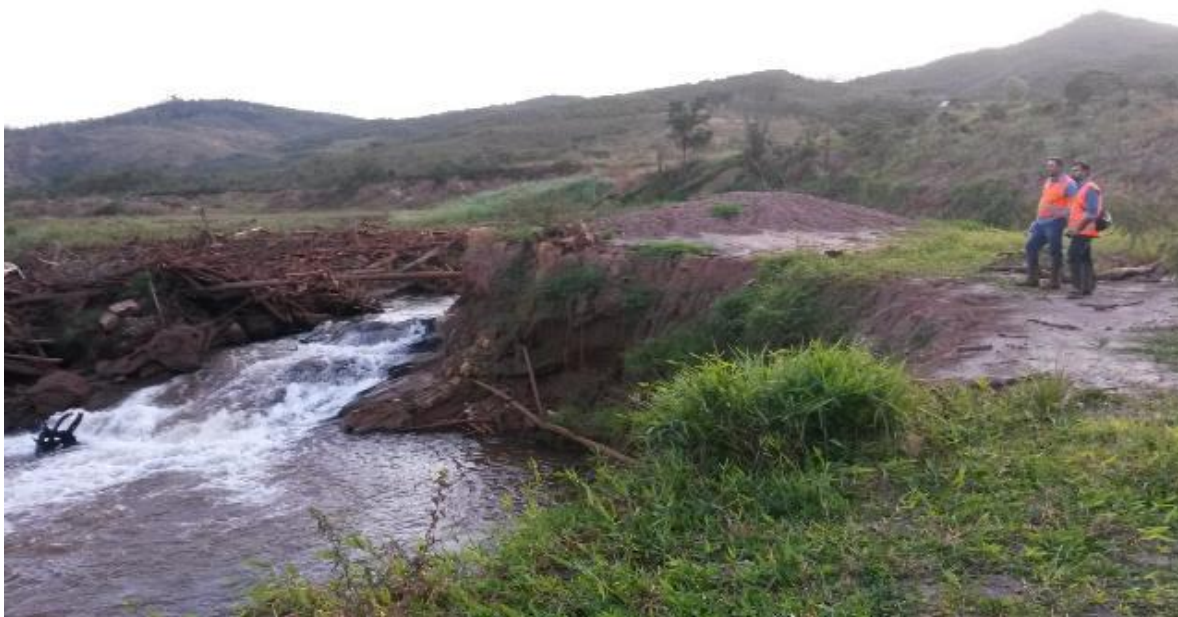
A seção da área de interesse foi mapeada como Tipo “E”, que consiste em taludes fortemente erodidos na face, formando escarpa vertical ou penhasco. As seções Tipo “E” podem demandar projeto de engenharia de concepção específica para cada local. No caso da área de interesse, não foi necessário desenvolver projeto específico, sendo aplicado o projeto tipo da Seção Tipo “E” - Desenho G006900-C-100342, incluído no Anexo A. Esta seção tipo considera proteção com enrocamento até o nível d’água da cheia associado ao tempo de retorno de 10 anos (NA_{10}).

Figura 8: Vista de jusante para montante do rio Gualaxo do Norte na área de interesse em 02/08/16, com destaque para o afloramento rochoso na margem esquerda.

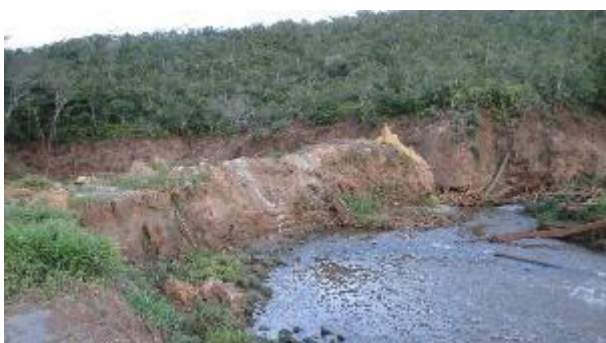
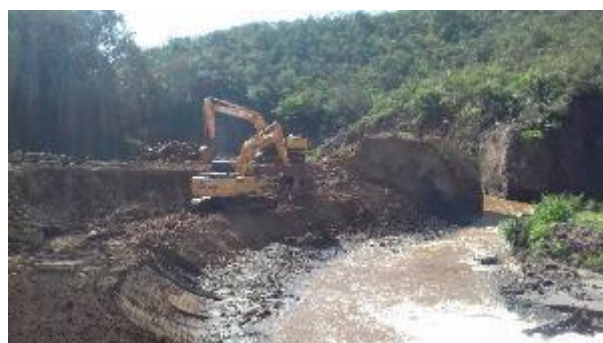
As obras na área prioritária 3 foram iniciadas no final de setembro de 2016. Mais especificamente na área de interesse, a conformação do talude da margem esquerda e sua proteção com enrocamento foi iniciada em 13/10/16. Como o talude da margem esquerda a jusante do afloramento rochoso possuía uma altura superior a 5 m, optou-se por conformar uma berma intermediária no talude para aumentar a estabilidade do mesmo, como pode ser observado na Figura 9.

Situação em 02/08/16

Situação em 19/10/16

Figura 9: Conformação do talude da margem esquerda a jusante do afloramento rochoso.

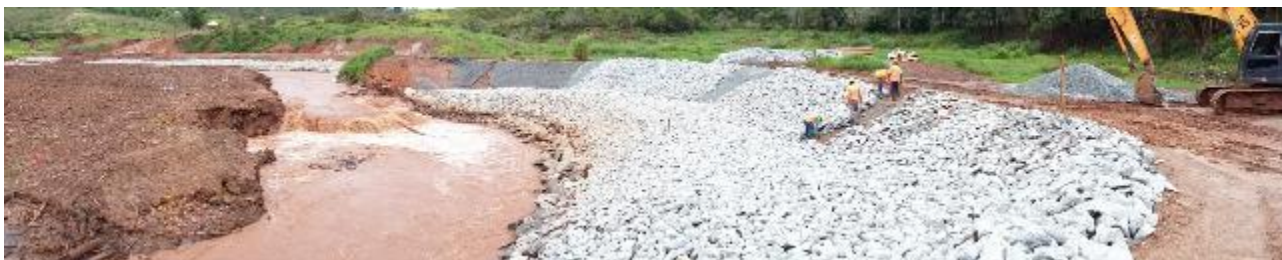
A construção da proteção com enrocamento do talude prosseguiu de maneira intermitente, conforme disponibilidade de equipamento, mão de obra e materiais. A proteção foi concluída conforme projeto no final de dezembro de 2016. A Figura 10 mostra o final da construção da proteção na área de interesse, em 09/12/16.

Figura 10: Execução de seção protegida com enrocamento na margem esquerda entre E.G. 860 e 865, situação em 09/12/16.

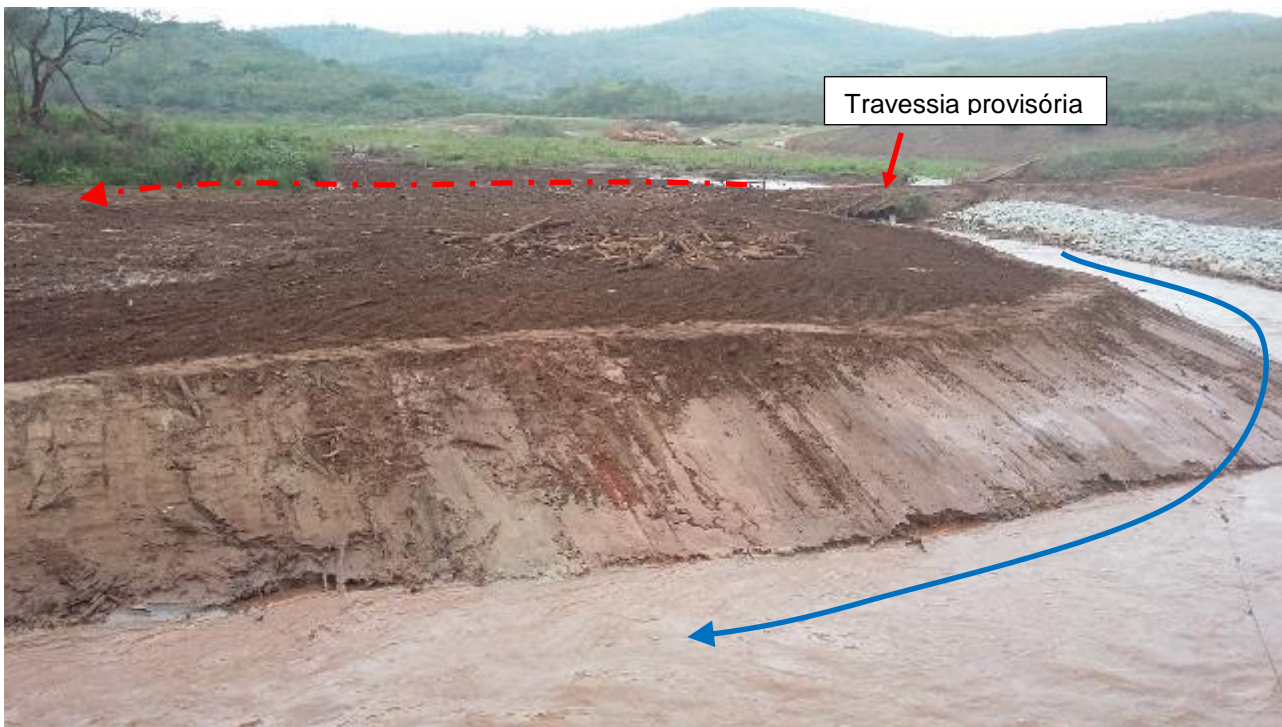
Durante um evento de cheia ocorrido no dia 22/11/16, o bueiro da travessia temporária instalada no início da área de interesse não comportou a vazão do rio Gualaxo do Norte e foi galgado pelo escoamento. A estrutura galgada foi destruída e carregada para jusante e a água fluiu sobre a planície de inundação da margem direita, causando erosão. A erosão na planície abriu um canal na margem direita, próximo do alinhamento do canal original observado em T0.

A Figura 11 mostra a situação da margem direita da área de interesse em 12/11/16, poucos dias antes do evento que gerou a erosão que criou um canal no local. Notar ao fundo a travessia (bueiro) implantada para dar acesso à margem direita. A planície da margem direita havia sido limpa e conformada, tendo sido concluída a retirada de madeiras para reaproveitamento do material nas obras de controle de erosão (ex.: paliçadas e feixes de galhada) do próprio local. A linha vermelha pontilhada indica o local aproximado da formação da erosão e do novo canal na margem direita. A seta azul indica a direção do fluxo no canal da margem esquerda.

Figura 11: Vista de jusante para montante da margem direita da área de interesse em 12/11/16.

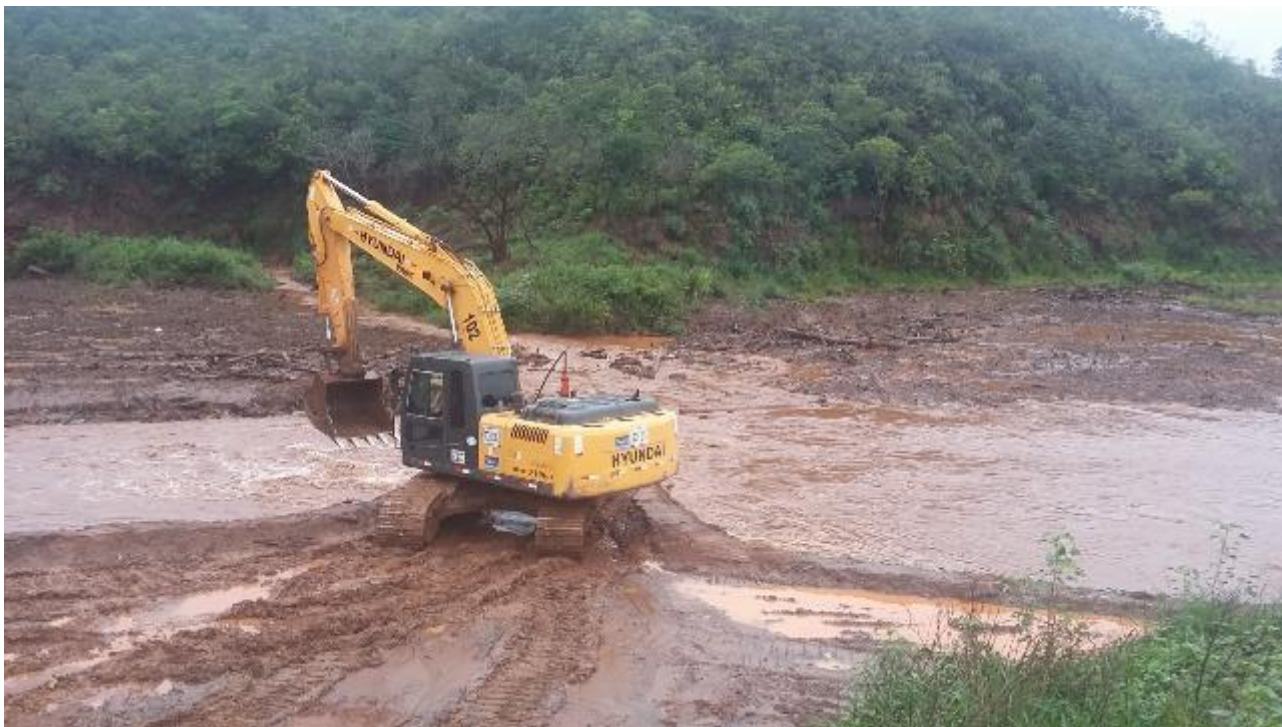
As figuras a seguir mostram a situação da área de interesse em 23/11/16, dia seguinte à cheia que causou a erosão na margem direita e a formação do novo canal.

Figura 12: Vista do ponto na margem direita onde se iniciou a formação do novo canal em 23/11/16.

Quando o processo erosivo se iniciou, o terreno da margem direita se encontrava completamente desprotegido e saturado pelas constantes chuvas. Ainda não havia sido instalada nenhum tipo de proteção no local, e a madeira que antes protegia aquela margem havido sido retirada. Além disso, por se tratar de uma área por onde passava o antigo canal, o pacote de rejeitos no local era espesso e, portanto, pouco estável e susceptível à erosão.

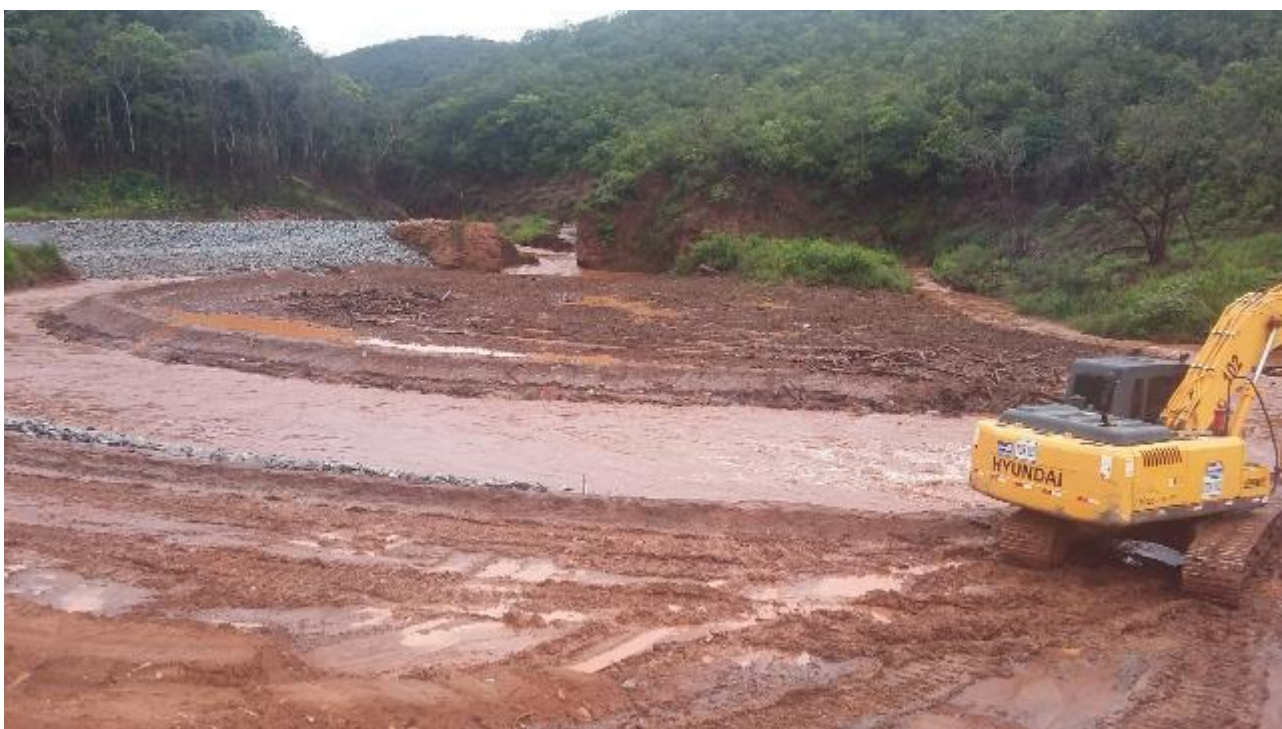
Figura 13: Vista da área de interesse em 23/11/16, dia seguinte à cheia que deu início à formação do novo canal.

Na Figura 13 é possível perceber que, após o início da formação do canal na margem direita, a maior parte do escoamento ainda se concentrava no canal da margem esquerda. Naquele momento, o canal da margem esquerda era mais largo do que o da margem direita. Passado um mês, o canal da margem direita aumentou significativamente o seu tamanho, ficando mais largo e profundo. Como pode ser observado na Figura 14, o escoamento passou a fluir quase que exclusivamente pelo canal da margem direita.

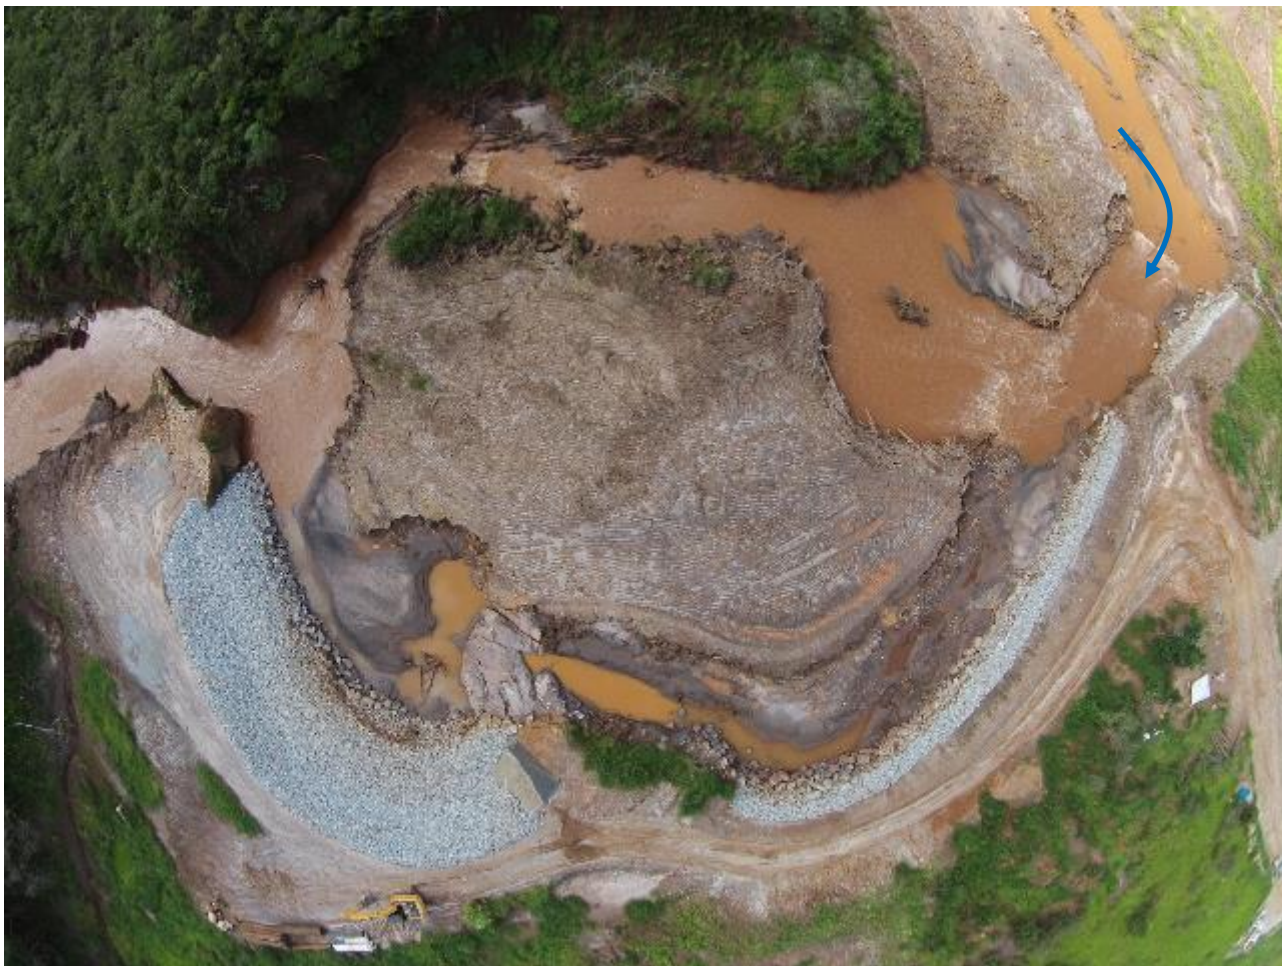
A Figura 14 mostra a situação da área de interesse cerca de um mês após a formação do canal na margem direita. A foto aérea foi tirada com Drone em 22/12/16.

Figura 14: Vista aérea da área de interesse em 22/12/16, após a formação do canal na margem direita.

Até dezembro de 2016, a erosão de leito na área de interesse permaneceu limitada pelo material rochoso do fundo do canal da margem esquerda. Ou seja, o leito rochoso atuou como um controle de elevação (soleira) no canal ativo. Com a abertura do canal na margem direita, o escoamento passou a fluir sobre material pouco competente, portanto facilmente erodível. A partir da abertura do canal da margem direita, a erosão de leito na área de interesse passou a ocorrer de maneira acelerada.

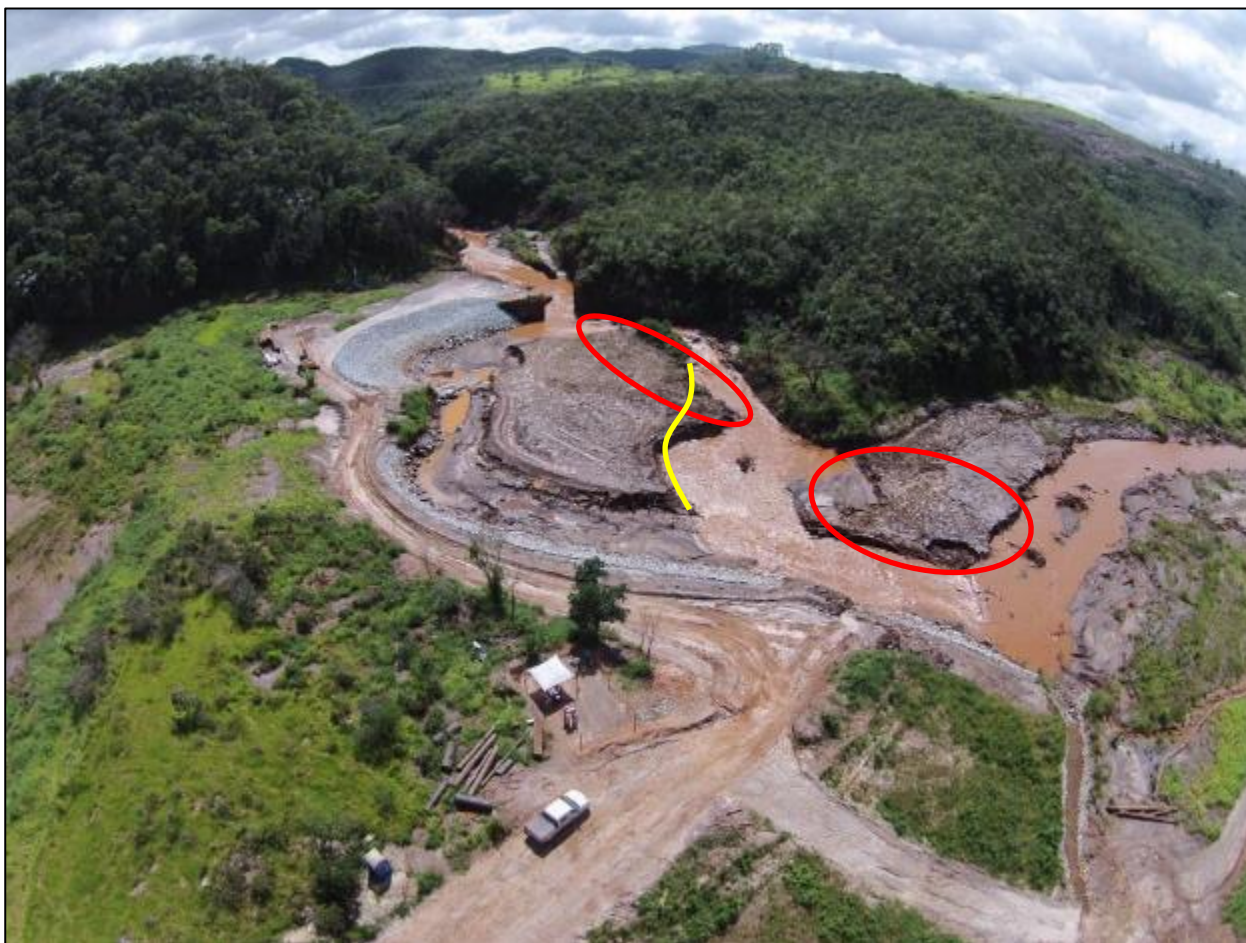
Figura 15: Ações propostas para estabilização do canal na área de interesse

- Será realizada a remoção de parte do rejeito depositado no alinhamento do antigo canal, para melhorar a condição do escoamento;
- A margem esquerda do novo canal será protegida com enrocamento para minimizar erosão;
- O canal da margem esquerda será mantido, porém parte do enrocamento aplicado ali será reaproveitado e utilizado na proteção do novo canal da margem direita;

A Figura 15 ilustra as recomendações acordadas entre Golder e Renova para estabilização da área de interesse. As áreas circuladas em vermelho deverão ter o rejeito removido para melhorar a condição do escoamento. A linha em amarelo na margem esquerda do novo canal representa o enrocamento que deverá ser aplicado para minimizar os processos erosivos.
