PROJETO DE RECUPERAÇÃO DE RIOS PRINCIPAIS

ANÁLISE DE ESTABILIDADE DAS SEÇÕES DE PROJETOS ESPECIAIS DA ÁREA PRIORITÁRIA 15

RELATÓRIO

Número do Relatório: G006900-G-1RT105_R-00/RT-E26-007_159-515-2282_00-B

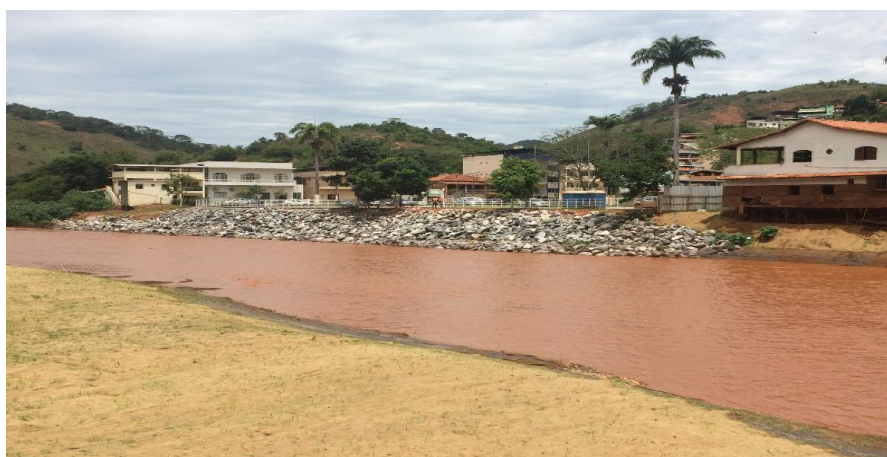
Figura 2: Vista geral da seção E-A15-03

Trecho de aproximadamente 75m de extensão localizado na praça Manoel Lino Elói, abaixo do deck em formato de peixe. Nesta região, como medida emergencial, foi implantado um enrocamento de face para proteção contra erosão devido ao fluxo do rio.

De acordo com os resultados obtidos, foi observado que a adoção ou não de cargas referentes a residências (2kN/m^2) ou a variação do nível d'água para 2 e 10 anos de tempo de retorno (Q2 e Q10, respectivamente) pouco influenciam nos resultados. Sendo assim, para esta área recomenda-se que seja mantida a proteção de face conforme seção tipo "E" já indicada nos desenhos G006900-C-100328 e G006900-C-100342, não sendo necessário projetos específicos.

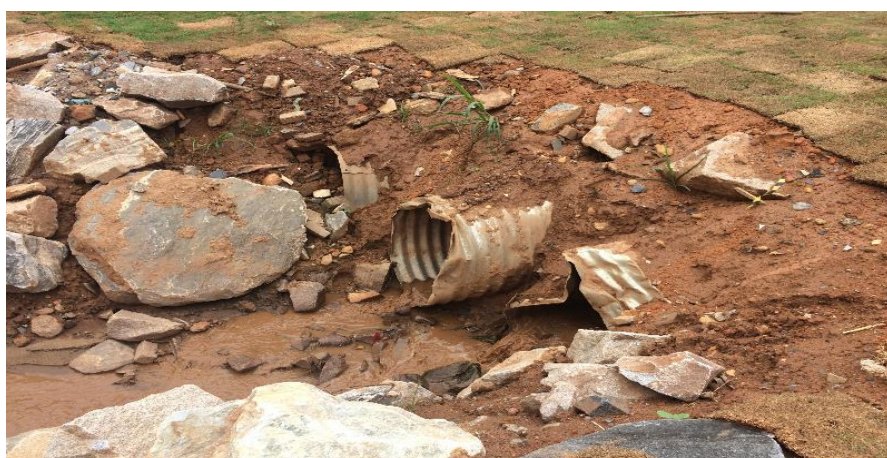
Figura 3: Situação da saída das tubulações de água pluvial e esgoto na seção E-A15-03

Observou-se também a existência de tubulações nesse trecho, que seriam dispositivos de água pluvial e esgoto conforme informação da Samarco. O sistema visível constitui em 3 tubos ARMCO com $\varnothing 1,00\text{m}$, sem ala de saída ou dissipador de energia, conforme ilustra a **Figura 3**.

Quanto às tubulações existentes na seção E-A15-03, tratam-se de dispositivos componentes do sistema de drenagem de água pluvial e esgoto do município. Assim, qualquer tipo de verificação hidráulica dessa estrutura não pode ser realizada pontualmente, mas sim no âmbito de uma avaliação do sistema de drenagem urbana de Barra Longa, que não é atividade prevista no trabalho em questão. De toda forma, recomendamos que as tubulações existentes sejam recompostas, tendo em vista o atual estágio de obstrução em que as mesmas se encontram, bem como seja lançado enrocamento (dimensões conforme desenho G006900-C-100351) a jusante da estrutura até o seu encontro com o rio do Carmo.

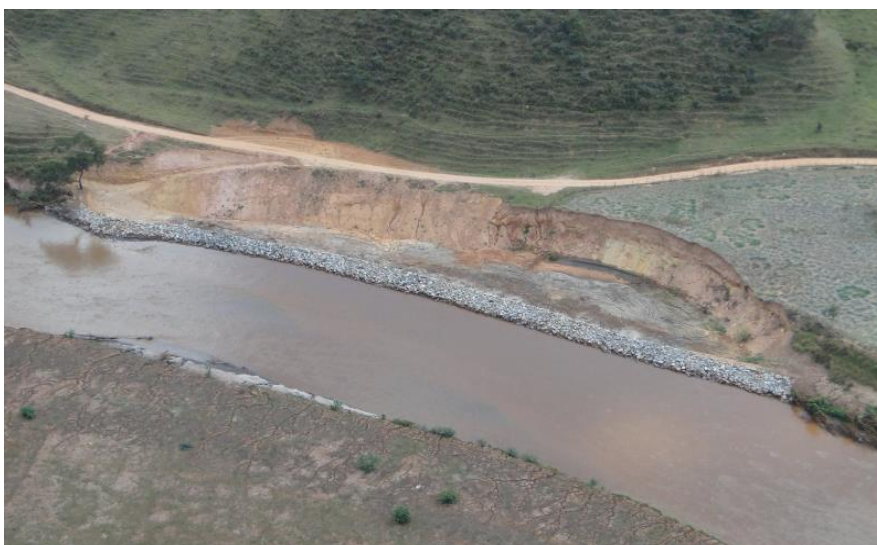
Figura 5: Vista geral da seção E-A15-04

Trecho de aproximadamente 195m de extensão localizado no terreno do Sr. Hamilton na zona rural de Barra Longa. Trata-se de uma erosão de grande magnitude ocorrida devido à alta velocidade do fluxo do rio nesta região e a tipologia do material que constitui o talude, areia siltosa, facilmente suscetível a processos erosivos. Dentre as obras emergenciais foi construída uma barreira com rochas a fim de impedir o contato do fluxo d'água com a face do talude, reduzindo o processo erosivo. O material escavado para execução da faixa em enrocamento foi colocado entre o pé do talude e o enrocamento, trata-se de rejeito arenoso e cascalho de rio. Logo acima deste ponto existe um acesso a área rural e parte da plantação do proprietário, conforme ilustram as Figuras 4 e 5.

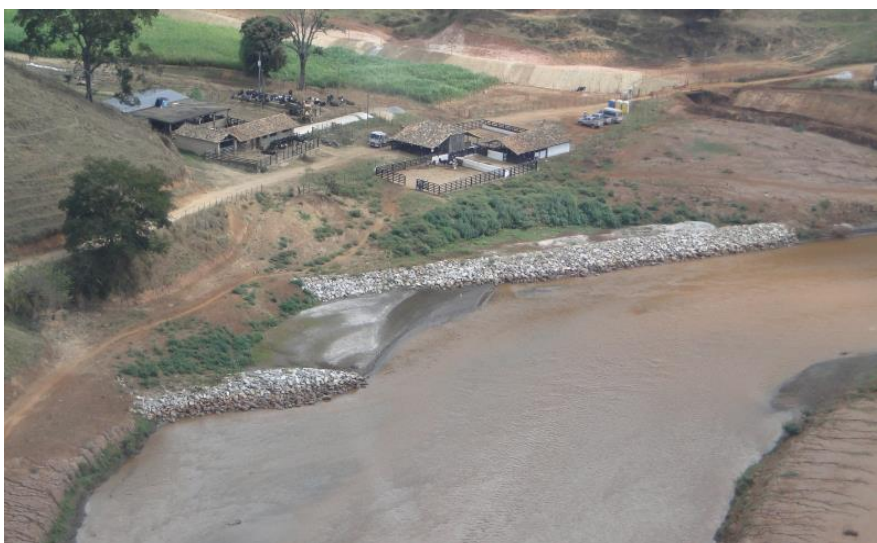
Figura 7: Vista geral da seção E-A15-05.

Trecho de aproximadamente 145 m de extensão localizado também no terreno do Sr. Hamilton na zona rural de Barra Longa. Trata-se de uma erosão de grande magnitude ocorrida devido à alta velocidade do fluxo do rio nesta região e a tipologia do material que constitui o talude, silte areno argiloso, facilmente suscetível a processos erosivos. Dentre as obras emergenciais foi construída uma barreira com rochas a fim de impedir o contato do fluxo d'água com a face do talude, reduzindo o processo erosivo. O material escavado para execução da faixa em enrocamento foi colocado entre o pé do talude e o enrocamento, trata-se de rejeito arenoso e cascalho de rio. Logo acima deste ponto existe um curral conforme ilustram as **Figuras 6 e 7**.

Os fatores de segurança resultantes das análises de estabilidade são maiores que 1,5 indicando que os taludes estão em condições estáveis. Para esta área indicamos a conformação dos taludes bem como a proteção de face contra processos erosivos devido ao fluxo de água na região com o objetivo de proteger o acesso existente e o curral da propriedade do Sr. Hamilton. Devido as baixas velocidades do escoamento na vazão com tempo de retorno de 10 anos e aos taludes baixos da região, a proteção de face, conforme desenho

de seção tipo “E” (G006900-C-100342), deve acompanhar a topografia existente, protegendo os taludes contra a continuação e aumento dos processos erosivos.

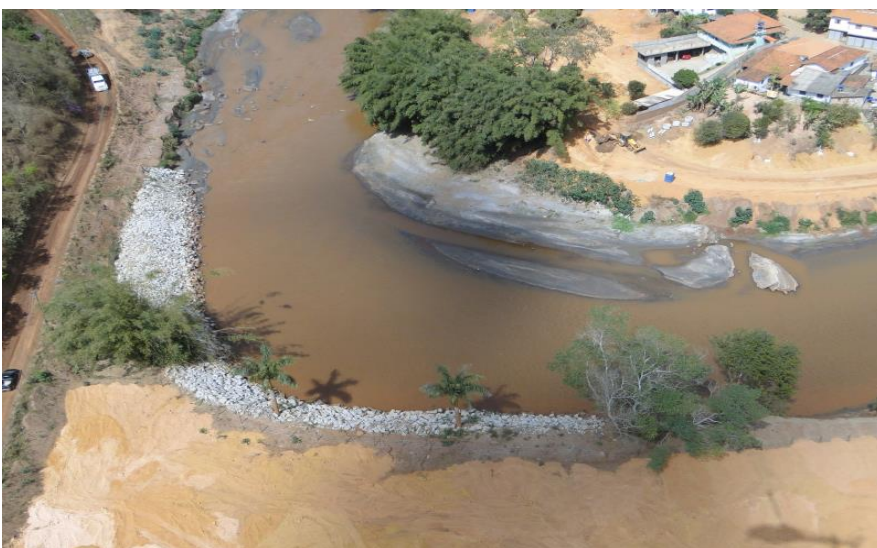
Figura 9: Vista geral da seção E-A15-06.

Trecho de aproximadamente 145m de extensão localizado na margem esquerda do rio do Carmo em Barra Longa. Devido a onda gerada pelo rompimento da barragem de Fundão, esta região, em curva acentuada, sofreu processos erosivos. Obras emergenciais foram realizadas com intuito de parar o corte do talude pelo fluxo de água, assim uma proteção de face em enrocamento foi construída. Logo acima desta região existe um acesso rural, conforme ilustram as **Figuras 8 e 9**.

Para esta área recomendamos que seja mantida a proteção de face conforme seção tipo "E" já indicada nos desenhos G006900-C-100329 e G006900-C-100342, não sendo necessário projetos específicos.

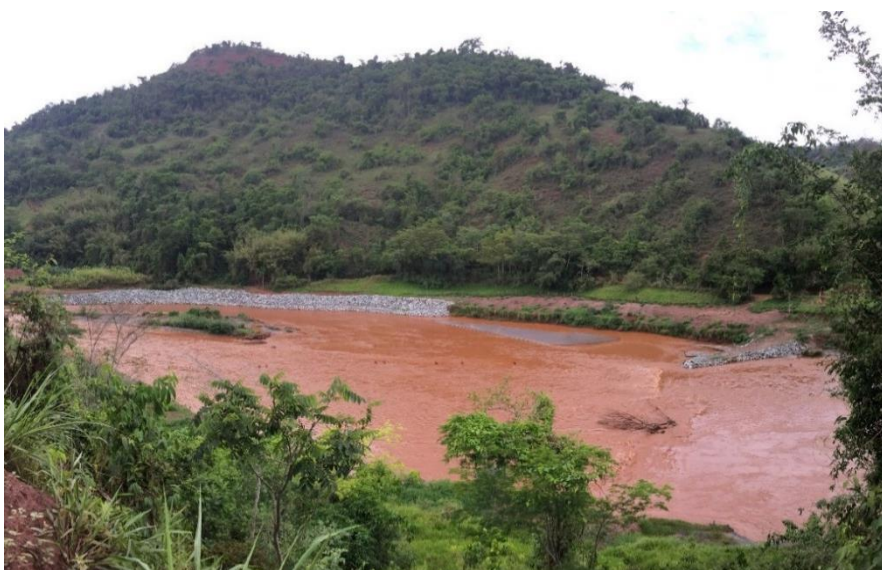
Figura 11: Vista geral da seção E-A15-07.

Trecho de aproximadamente 135m de extensão localizado na zona rural de Barra Longa. Devido a onda gerada pelo rompimento da barragem de Fundão, esta região em curva acentuada sofreu processos erosivos. Obras emergenciais foram realizadas com intuito de parar o corte do talude pelo fluxo de água, assim uma proteção de face em enrocamento foi construída.

Apesar de não ter problemas geotécnicos relacionados a instabilidade, a velocidade do escoamento para a vazão com tempo de retorno de 10 anos é de $5,31\text{m/s}$ nesta região. Essa velocidade indica a necessidade de proteção da face dos taludes contra processos erosivos, já que existe um acesso logo acima. O tamanho das rochas para suportar tal velocidade é da ordem de $D_{50}=1400\text{mm}$ o que, em termos construtivos é de difícil execução. Baseado nisso, a solução adotada para este trecho foi a implantação de gabião tipo caixa com $0,5\text{m}$ de espessura cobrindo toda a face do talude da estaca E.C 1278+0 a E.C 1281+0.

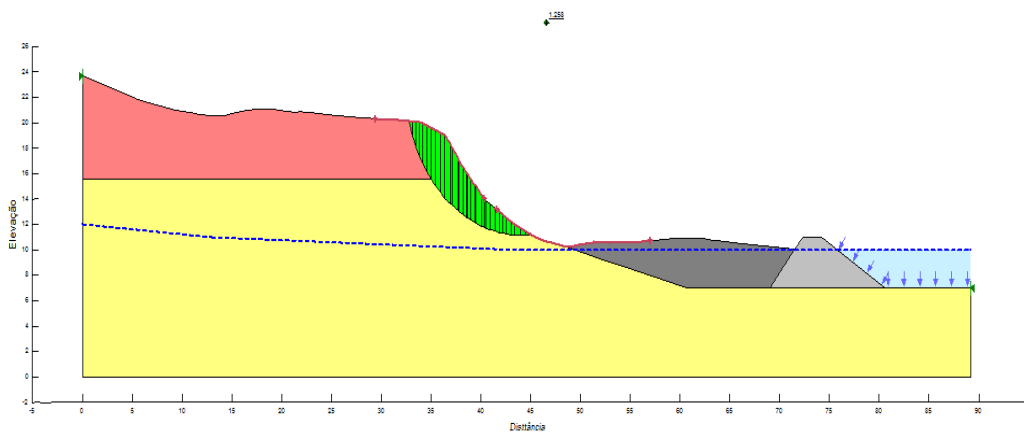
De acordo com os resultados obtidos nas análises, os fatores de segurança apresentaram-se maiores que 1,5 para as seções A e B e menores do que este valor para a seção C (ver Figuras 18 a 21).

Figura 21: Análise de estabilidade de talude: Seção C, FS=1,258.

Foi observado em campo, conforme Figura 22, que na seção C o talude se encontrava negativo e com a face em processo contínuo de erosão devido a intempéries. A solução proposta para este caso, foi dividir a área em 2 trechos específicos e distintos. O trecho 1 compreendendo da estaca E.C.1408+0 à estaca E.C.1413+0 onde o retaludamento com a geometria 1,5H:1V atende ao requisito de fator de segurança segundo as análises realizadas. Já o segundo trecho, compreende-se da estaca E.C.1413+0 a E.C.1417+0 do qual terá a implantação de uma bermã de equilíbrio e imediatamente acima desta, um retaludamento com geometria 1H:1V. Esta seção foi estudada devido ao pequeno volume de corte que ela gera, visando preservar o acesso existente e não avançar sobre a plantação do proprietário do terreno.

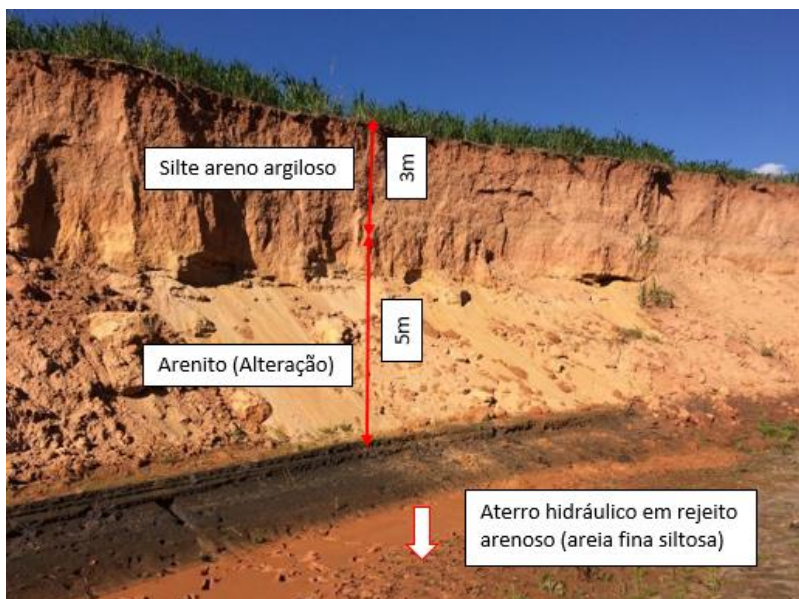
Figura 22 Seção C: talude negativo e com a face em processo contínuo de erosão devido a intempéries. Verifica-se no corte a divisão dos materiais em processo erosivo devido a intempéries.

Devido a geologia do material encontrado nesta seção, arenito e silte arenoso, a Golder indicou a proteção da face destes taludes até o nível d'água na vazão do tempo de retorno de 10 anos mais 0,5m (seção tipo

“E” – desenho G006900-C-100342), visando preservar o talude contra a continuidade de processos erosivos, proteger o acesso existente e a plantação. A solução indicada foi analisada em termos de estabilidade e segue representada na **Figura 23**.

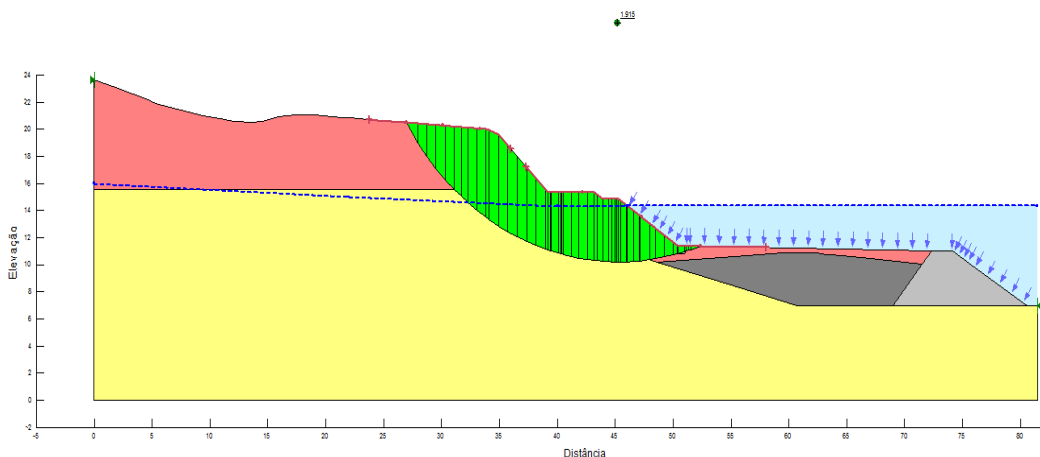
Figura 23: Análise de estabilidade de talude: Seção C, NA elev. Q10, FS=1,915. Retaludamento 1H:1V na parte superior e berm de equilíbrio mais proteção de face (seção tipo "E").

De acordo com os resultados obtidos, verifica-se que a variação do nível d'água bem como adição de cargas de veículos pouco influenciam nos resultados do fator de segurança. Um projeto de coleta e direcionamento da drenagem superficial também foi elaborado com o objetivo de direcionar o fluxo de água pluvial para fora da face do talude, colaborando também para a redução dos processos erosivos.
