NOTA TÉCNICA CT-GRSA nº 13/2018

Assunto: Análise do documento “VOLUME 4 – APLICAÇÃO DO PLANO DE MANEJO DE REJEITO NO TRECHO 9”

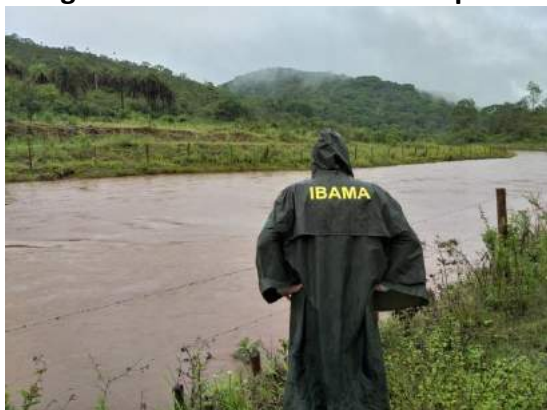
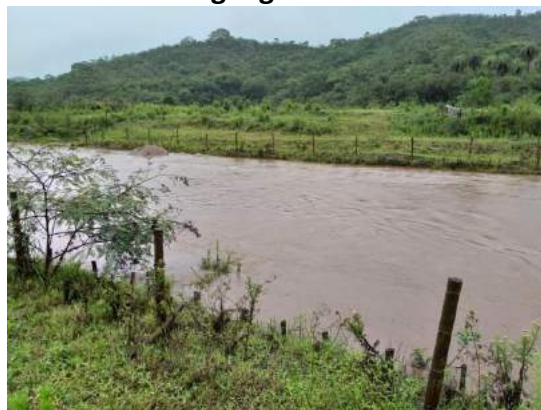
Margem Potencialmente Instável próxima ao T01 – Coord. geogr: 20°14'17"S e 43°20'20"W

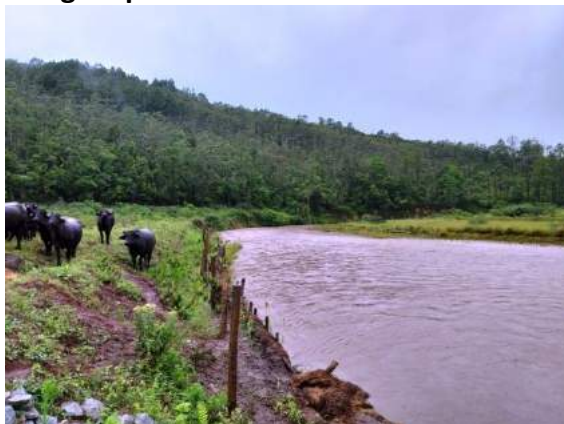
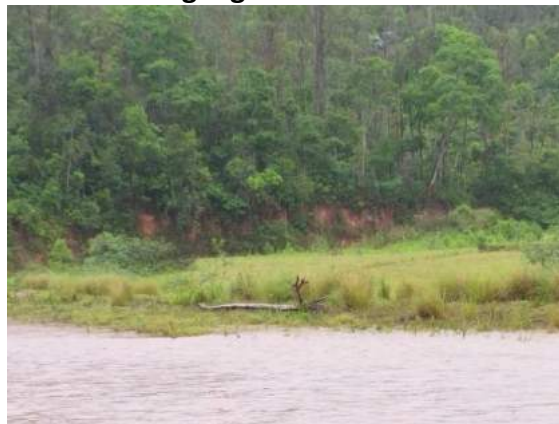
Margem potencialmente instável entre T01 e T02 – Coord geogr: 20°14'22"S e 43°19'58"W

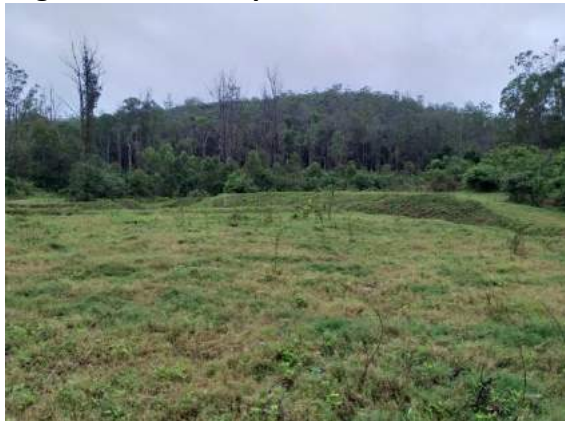
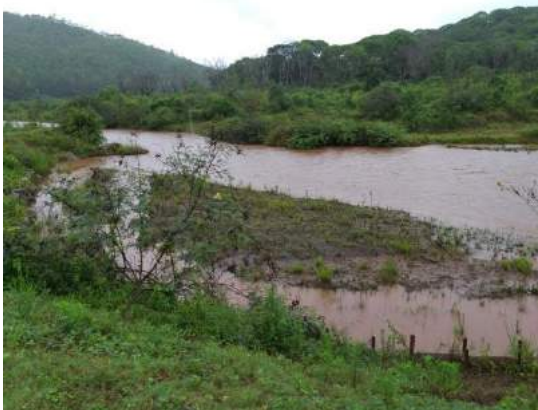
Lagoas soterradas próximas ao T04 – Coord geogr: 20°14'51"S e 43°19'37"W

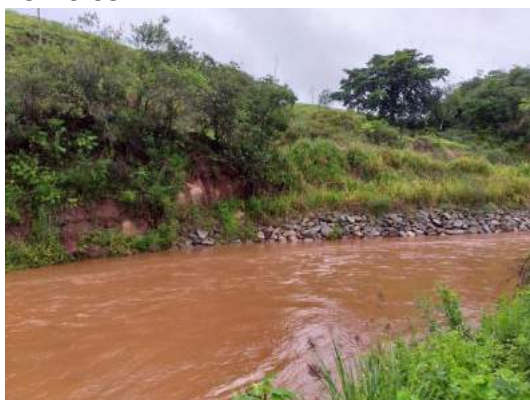
T14 e margem potencialmente instável – Coordenadas geográficas: 20°17'16"S e 43°16'03"W

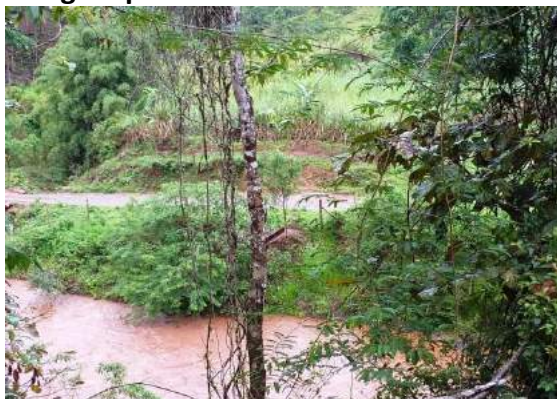
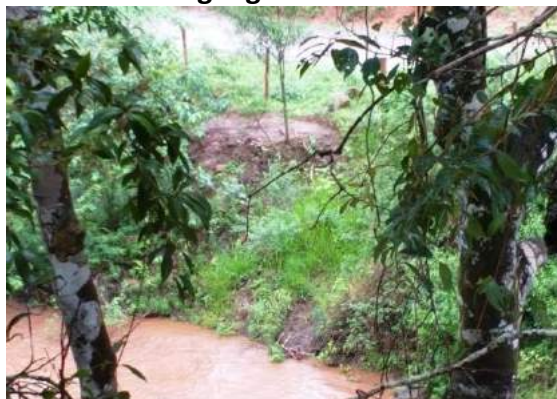
Margem potencialmente instável entre T15 e T16 – Coord geogr: 20°17'37"S e 43°15'16"W

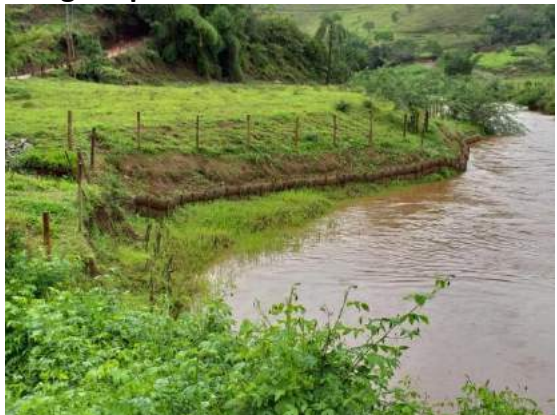
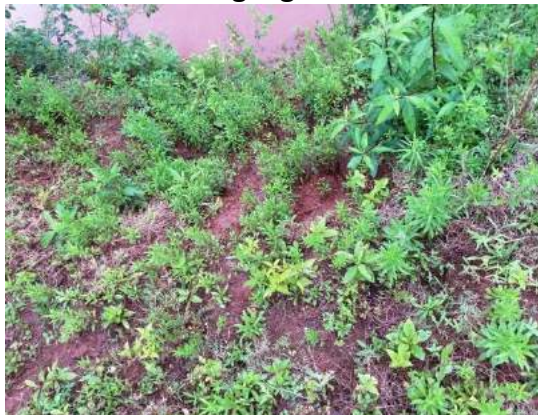
Margens potencialmente instáveis entre T15 e T16 – Coord geogr: 20°17'51"S e 43°15'10"W

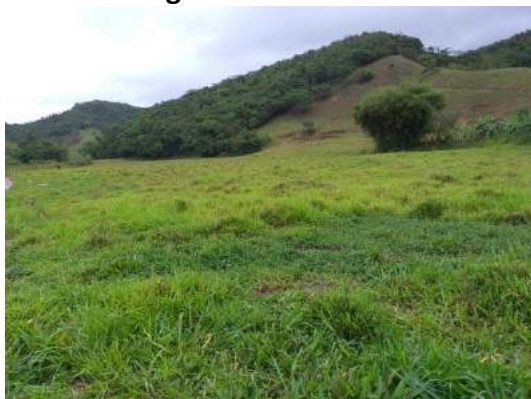
T23 - com lagoas soterradas – Coordenadas geográficas: 20°17'55"S e 43°12'45"W

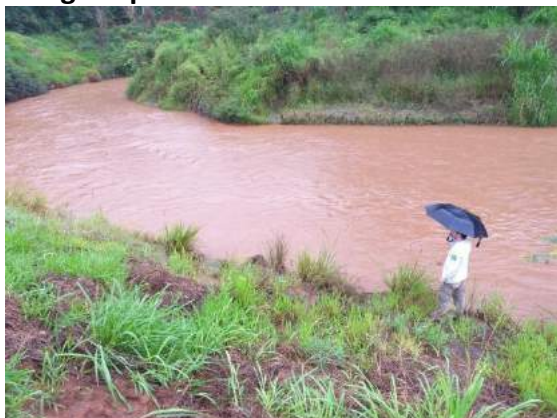
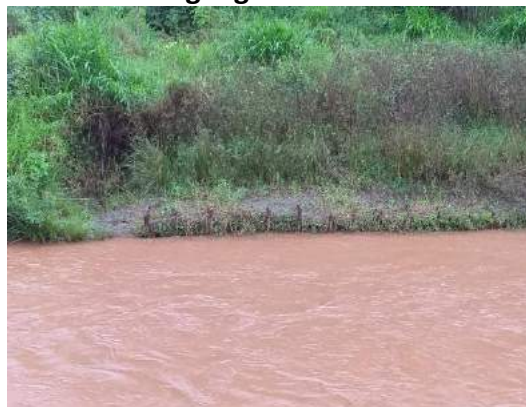
Margens potencialmente instáveis entre T24 e T25 Coord geogr: 20°17'59"S e 43°12'06"W

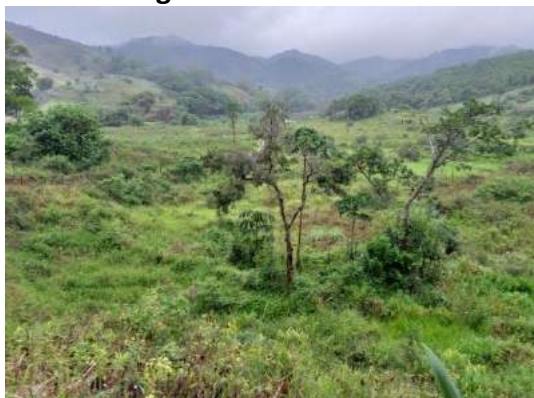
T26 com lagoas soterradas. Coordenadas geográficas: 20°17'11"S e 43°11'48"W

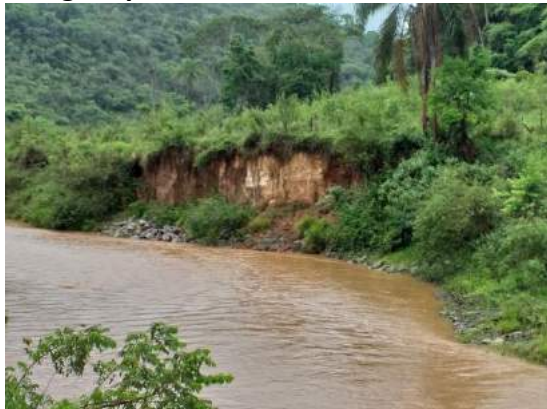
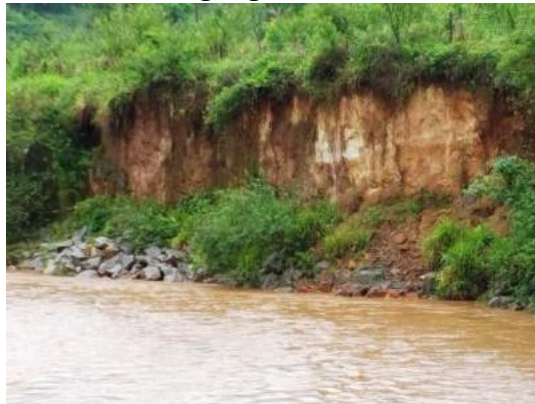
Margem potencialmente instável entre T26 e T27 – coord geogr: 20°16'50"S e 43°11'53"W

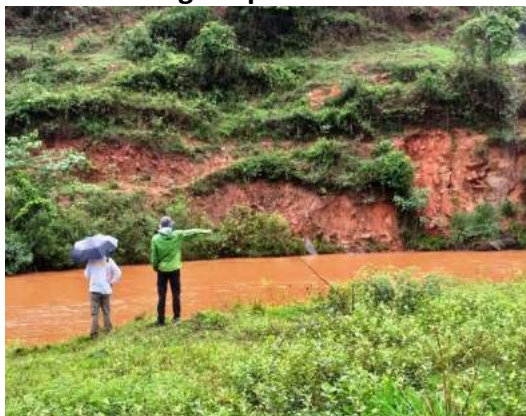
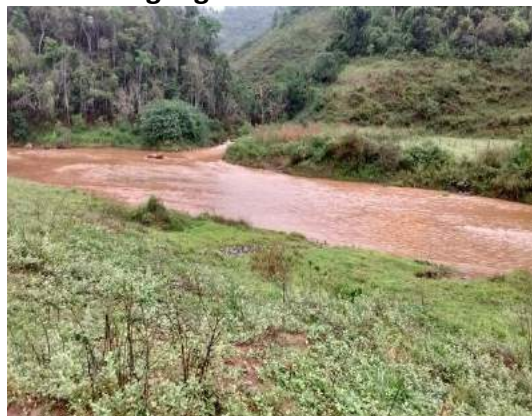
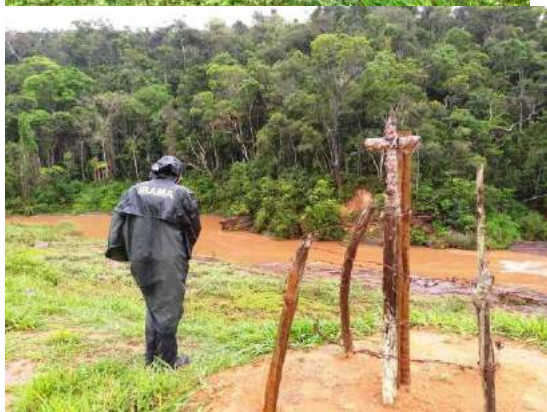
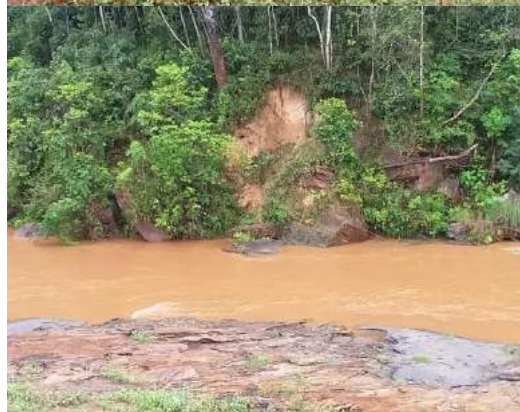
T29 com margens potencialmente instáveis – Coord. geogr: 20°16'18"S e 43°11'10"W

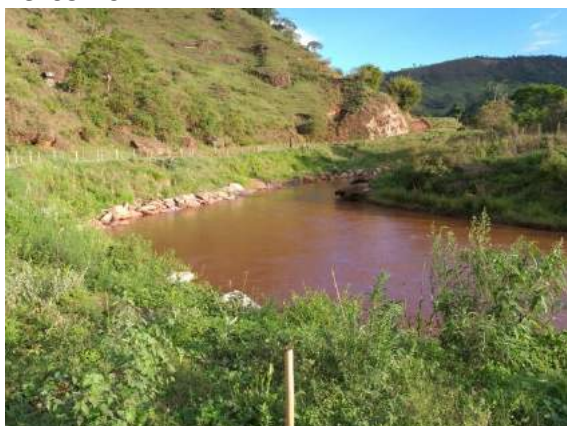
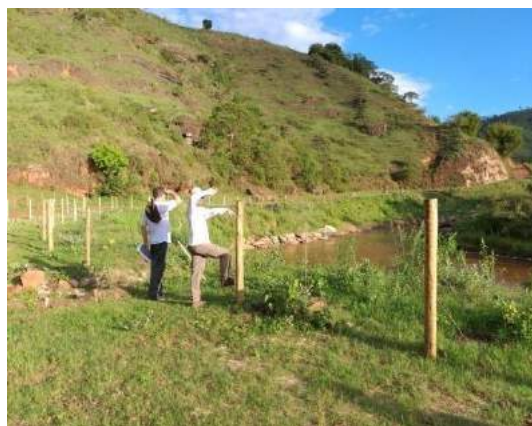
Margem potencialmente instável entre T31 e T32 – coordenadas geográficas: 20°16'23"S e 43°09'40"W

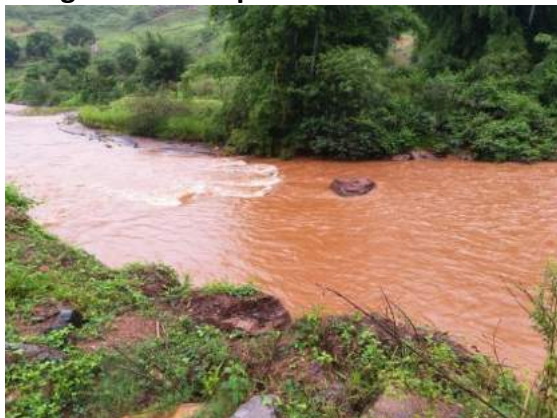
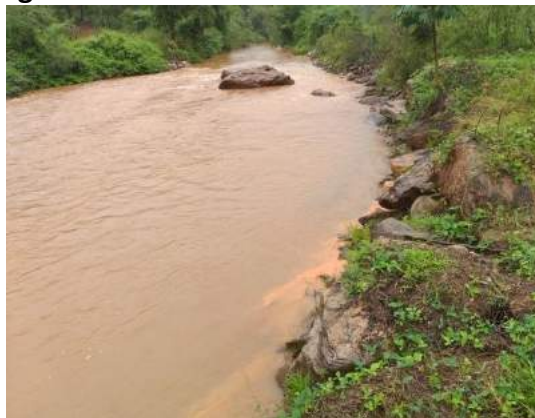
Margem instável próxima ao T31 – coord geogr: 20°16'26"S e 43°10'04"W
