FUNDAÇÃO
renova

DEVOLUTIVAS OPERAÇÃO WATU FASE VI – SISEMA-MG

março/2019

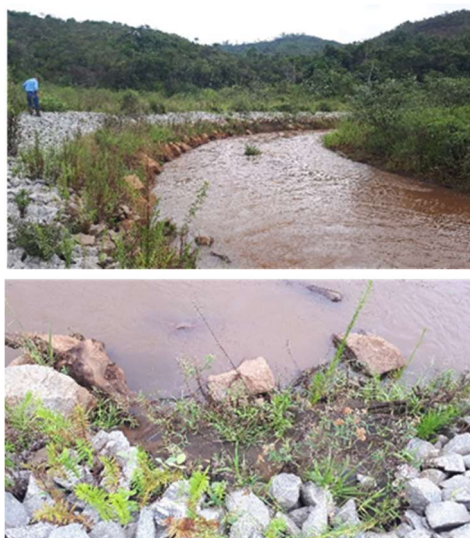
Ponto: TR03-421 Coordenadas: 664543E/7758542N - Fuso 23

Descrição: *"A margem esquerda do rio neste ponto já havia sido reconformado pela Renova e já apresentava sinais de estabilidade. Todavia, durante a WATU Fase VI, foi constatado que o rio levou parte dos enrocamentos da margem, deixando a geotêxtil exposta. A Renova deverá realizar trabalhos de manutenção neste ponto do trecho".*

Resposta: A equipe operacional do PG 25 – Programa de recuperação da Área Ambiental 1 - foi ao local avaliar a situação. O talude será reconformado e protegido.

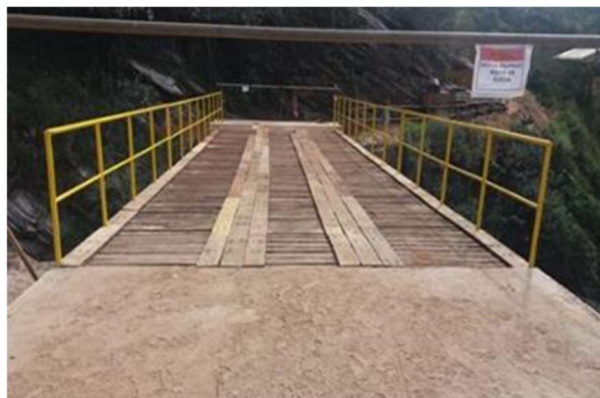
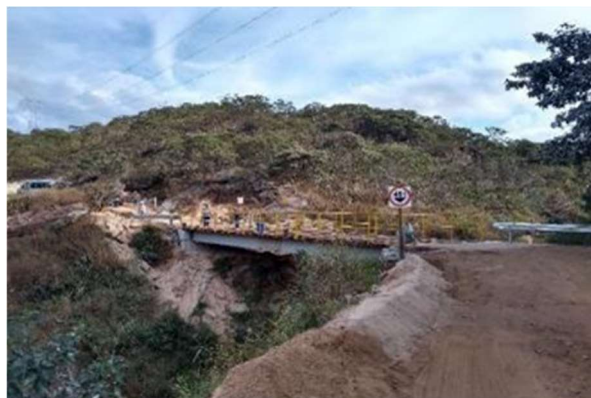
Ponto: TR03-422 Coordenadas: 665488E/7759302N - Fuso 23

Descrição: *“Durante a Operação WATU Fase VI a ponte da Estrada Real, que cruza o Rio Gualaxo do Norte e que foi destruída na ocasião do acidente, estava sendo reconstruída”.*

Resposta: Ponte reconstruída no distrito de Camargos, estrutura em concreto, tabuleiro em peças de madeira, guarda corpo em perfis tubulares e defensas metálicas.

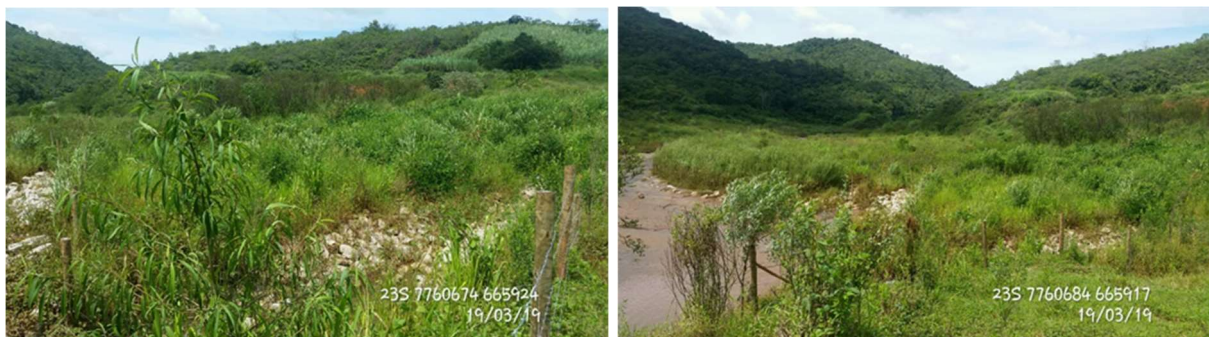
Ponto: TR03-423 Coordenadas: 665916E/7760651N - Fuso 23

Descrição: *"Durante a Operação WATU Fase VI este ponto estava passando por obras de reconformação dos taludes marginais. Na ocasião foi possível observar que a Renova retira rejeito do curso d'água para poder realizar a reconstrução topográfica. O talude da margem direita do rio, que já estava renconformado, estava sendo revegetado, por meio de microcoveamento e sementeira manual, e recebendo biomantas. No local foi construído uma canaleta de drenagem, provavelmente para a condução de um tributário, mas a água está correndo embaixo do enrocamento".*

Resposta: A equipe operacional do PG 25 – Programa de recuperação da Área Ambiental 1 - foi ao local avaliar a situação. Fotos atuais do local.

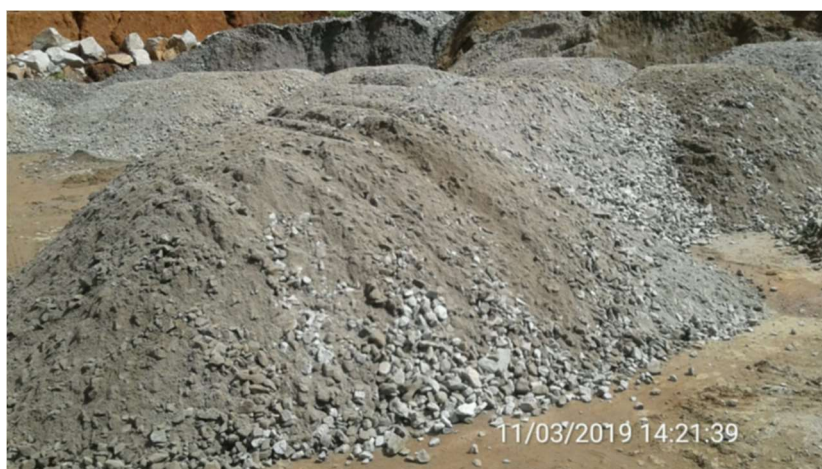
A foto 40 do relatório apresenta o Pátio para Bota Espera do Materiais utilizados nas obras de manutenção dos acessos não pavimentados.

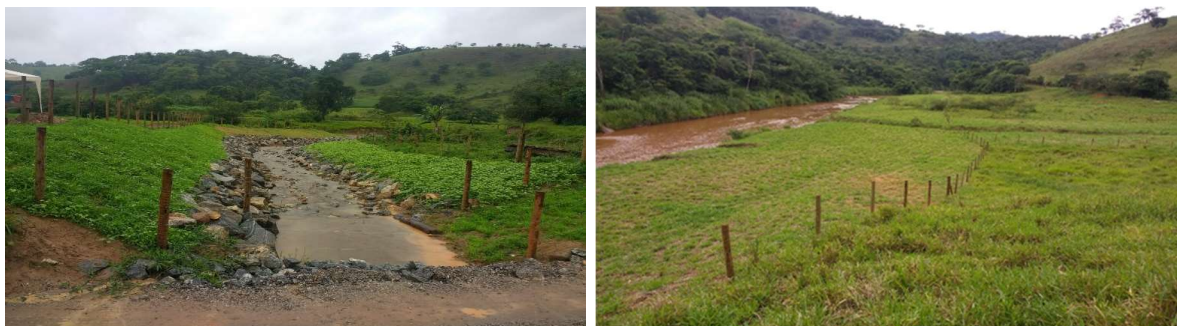
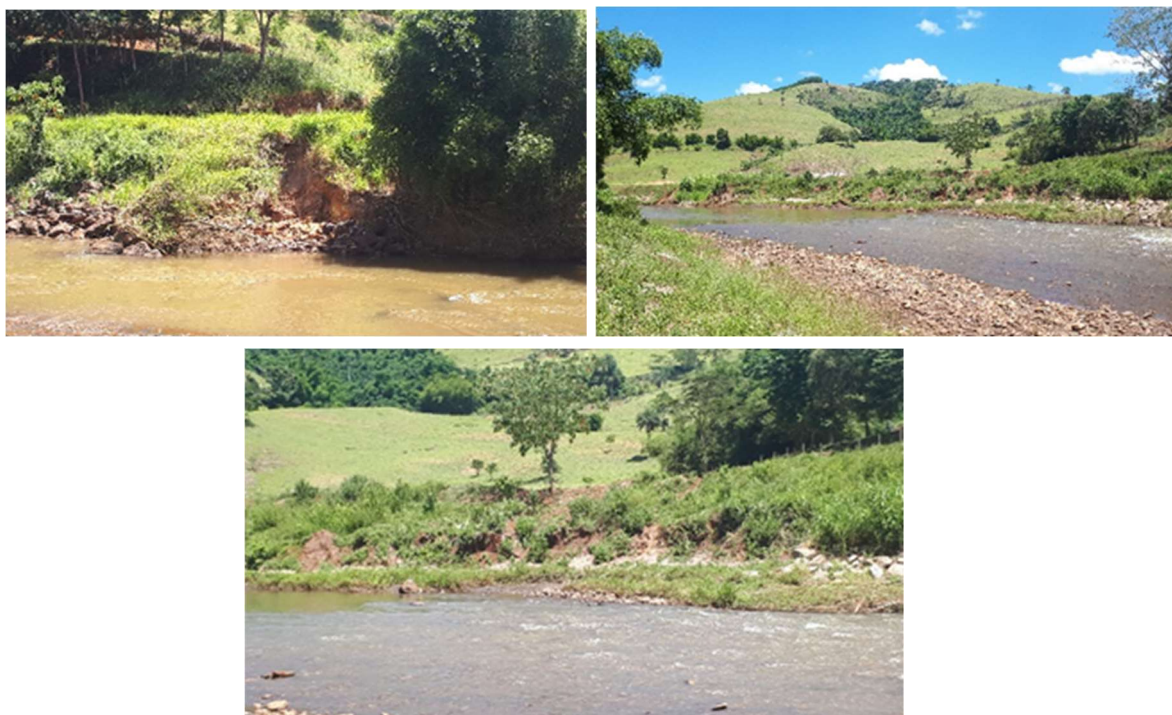
Ponto: TR06-411 Coordenadas: 699246E/7758213N - Fuso 23

Descrição: *"Nesse ponto há um tributário na planície da margem esquerda do rio Gualaxo do Norte o qual demanda intervenções, conforme relatado detalhadamente nas fotos abaixo. Em alguns pontos do tributário é possível observar sedimentos no curso d'água e o solapamento das margens".*

A equipe operacional do PG 25 – Programa de recuperação da Área Ambiental 1 - foi ao local para avaliação. O talude será reconformado e protegido.

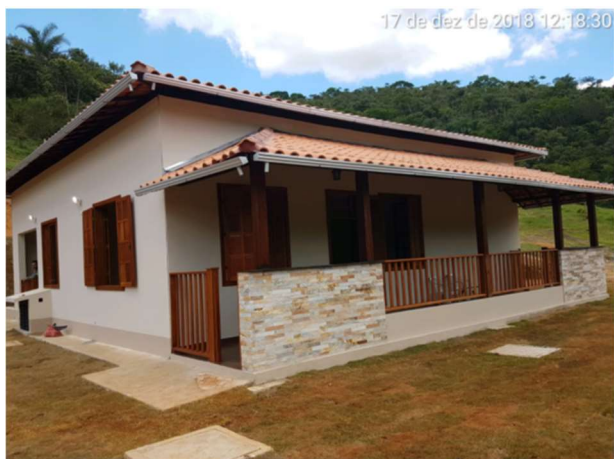
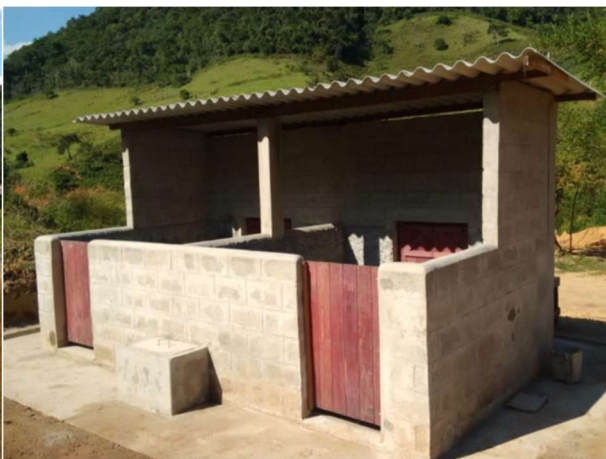
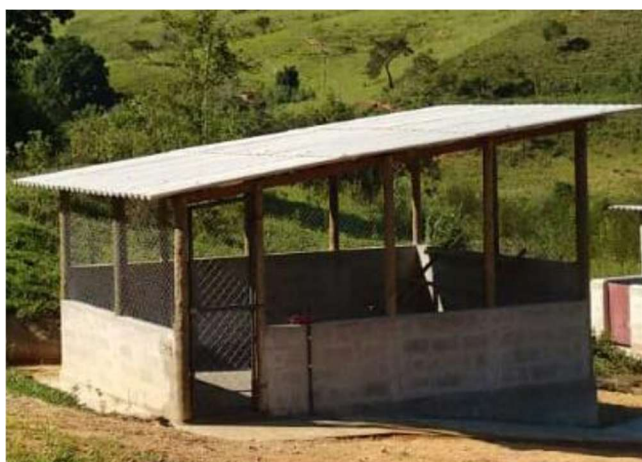
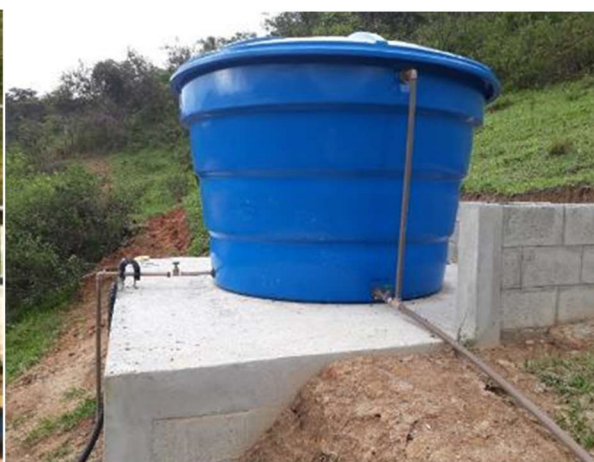
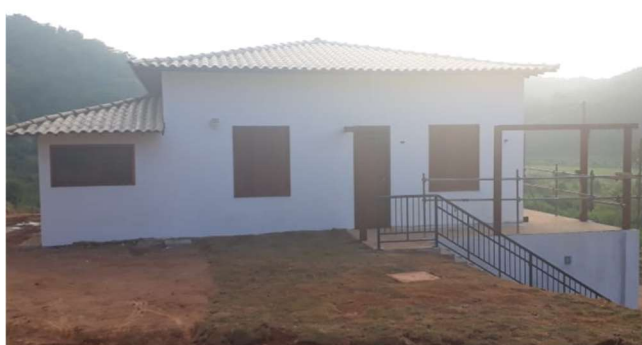
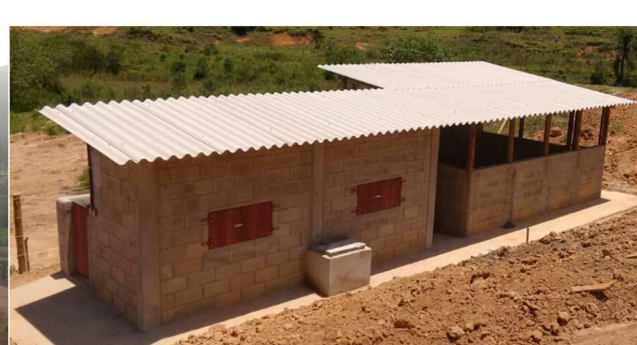
Descrição: Trecho prioritário 08. *"Foto 97 – Reconstrução de casas no trecho".*

Resposta: Reconstrução da edificação principal (casa) que foi atingida diretamente pelo rompimento da Barragem. Reconstrução de galinheiro e chiqueiro que foi atingida diretamente pelo rompimento da Barragem. Instalação de reservatório de água. Obras concluídas. Fotos atuais das casas.

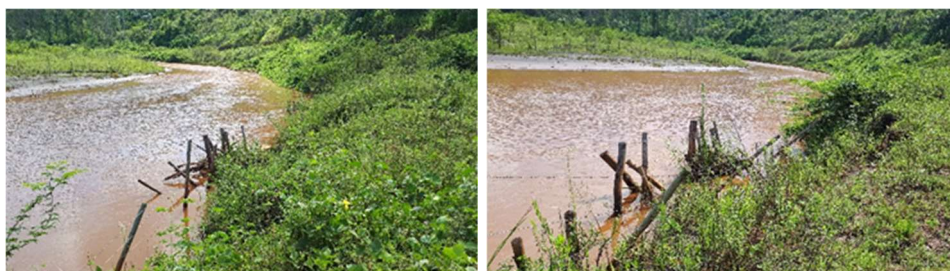
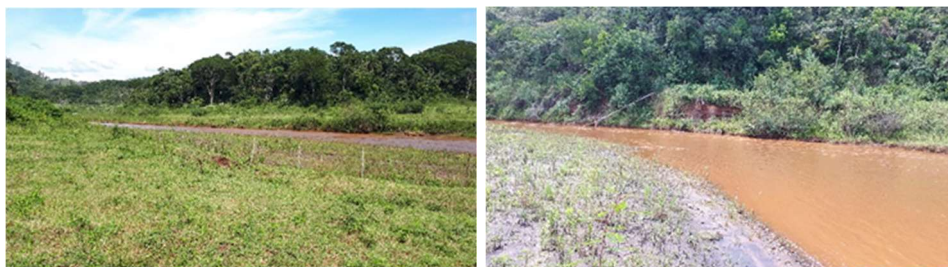
Ponto: TR11-390/391 Coordenada UTM: 674124E/7760447N - Fuso 23

Descrição: *"Foi constatado que este ponto continua com os mesmos problemas identificados nas fases anteriores, apresentando ineficiência nas obras de bioengenharia, com grande deposição de solo/rejeito nas margens e no leito, bem como uma redução da vegetação que expõe o rejeito em quase toda a área da planície no ponto. O cercamento da APP e margens está muito danificado e novamente foi verificada a presença de animais em toda a área. A Fundação Renova deverá realizar novas intervenções, devido as deficiências identificadas no local".*

Resposta: A equipe operacional do PG 25 – Programa de recuperação da Área Ambiental 1 - foi ao local para avaliação da situação atual a fim de tomar as devidas providências. Fotos atuais do local.

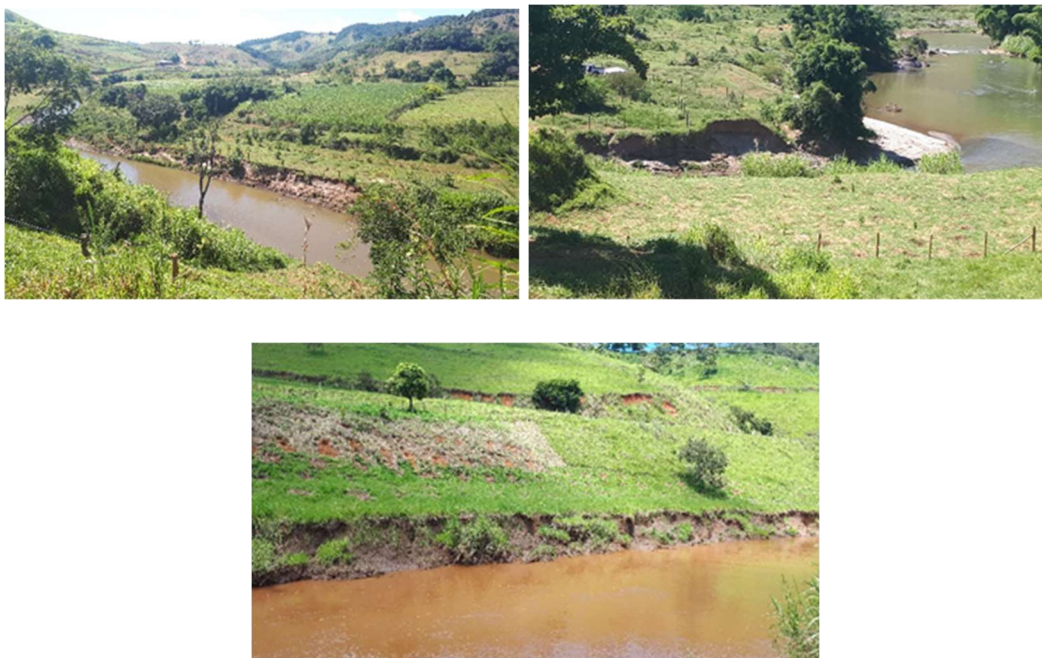
Descrição geral: Trecho prioritário 15. *“O trecho 15 inicia-se no encontro do Rio do Carmo com o Rio Gualaxo do Norte no trecho urbano do município de Barra Longa. O trecho de forma geral sofreu o fluxo e refluxo da lama de rejeito, com o arranque de parte do solo e da vegetação e deposição de rejeito nas duas margens da calha principal, e apresentava ravinas e solapamentos nos taludes marginais e erosão laminar na planície. No trecho já foram realizadas várias ações de recuperação nas margens e os resultados estão satisfatórios considerando a revegetação e a drenagem com bioengenharia. Contudo, há ainda pontos em que se nota falta de vegetação e processos erosivos nas margens. Na vistoria realizada em 04/07/2018 foi observado a continuidade das intervenções no trecho urbano com a remoção de rochas do leito do rio em pontos de constrições e estabilização das margens com enrocamento. Destaca-se que a turbidez do Rio Gualaxo se apresentava aparentemente menor que o do Rio do Carmo”.*

Resposta: A equipe operacional do PG 25 – Programa de recuperação da Área Ambiental 1 - foi ao local para avaliação da situação atual a fim de tomar as devidas providências. Os taludes serão reconformados e protegidos. Fotos atuais do local.

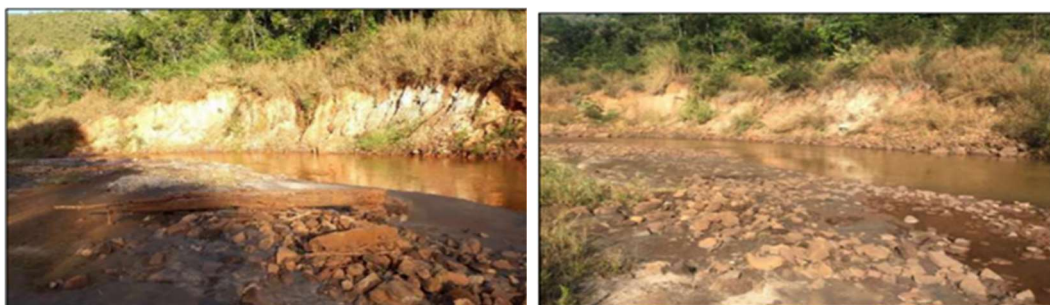
Descrição geral: Trecho não prioritário 20. *“Ponto localizado no Rio Gualaxo do Norte, na divisa com o Trecho 11, com característica de vale encaixado onde ocorreu um pequeno arranque de solo e da vegetação, assim como deposição de rejeito. Neste trecho foram realizadas diversas obras de bioengenharia, como canaletas de drenagem com biomanta, enrocamento, retentores de sedimentos e hidrosemeadura. A vegetação se desenvolveu razoavelmente na quase totalidade da área, com predomínio de espécies rasteiras. Em alguns pontos ainda se observam taludes sem recobrimento da vegetação ou rejeito exposto, com a formação de bancos nas margens ou ilhas na calha do rio. Para as áreas que ainda apresentam deficiências na recuperação, a Fundação Renova deverá realizar novas intervenções. Neste trecho, na Fase III foi identificado um garimpo clandestino, entretanto, nas últimas fases, incluindo a Fase VI, foi*

verificado que este garimpo já não estava mais instalado no local. No ato da vistoria foi observado a realização de sondagens”.

Resposta: A equipe operacional do PG 25 – Programa de recuperação da Área Ambiental 1 - foi ao local para avaliação da reconformação e proteção dos taludes. Fotos atuais do local.

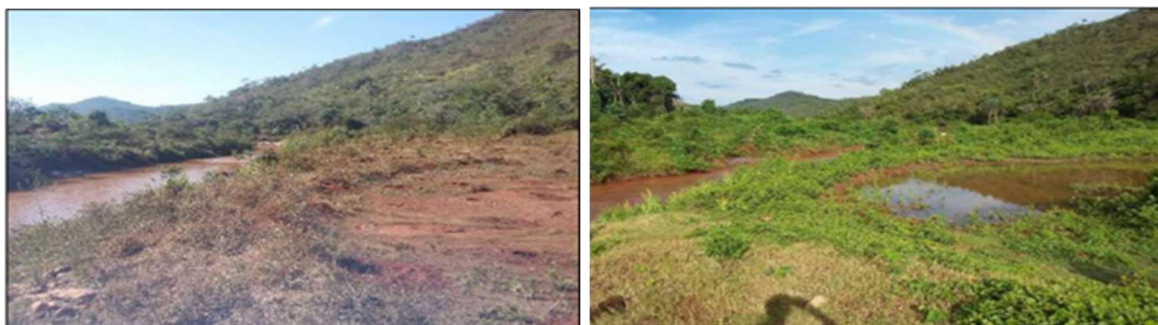
Ponto: TR21-01 Coordenadas: 674967E/7757578N - Fuso 23

Descrição: *“Na WATU V as obras emergenciais no local já haviam se encerrado. Os taludes estavam reconformados e a vegetação em estágio inicial de desenvolvimento. Todavia, as intervenções realizadas no local propiciaram o acúmulo de água no leito maior e, conseqüentemente, levou a formação de canais preferenciais de drenagem diretamente sobre o rejeito. Na WATU VI foi constatado que a área que apresenta problemas de drenagem estava sendo coveada, sem nenhuma preparação prévia, para receber mudas de arbóreas”.*

Resposta: A equipe operacional do PG 25 – Programa de recuperação da Área Ambiental 1 - foi ao local para avaliação da situação. As drenagens nas planícies serão implementadas. Fotos atuais do local.

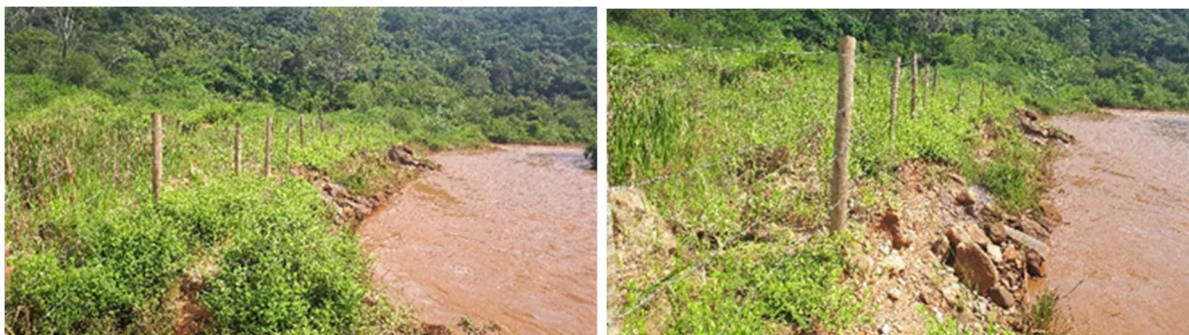
Ponto: TR21-03 Coordenadas: 674362E/7757586N - Fuso 23

Descrição: *"Nesta curva do rio foram realizados trabalhos de retaludamento e bioengenharia. Todavia, durante a WATU fase VI foi observado que a bioengenharia aplicada nos taludes marginais foi levada pelo rio. O tributário que existe no local recebeu um leito de pedras de mão, mas a água do mesmo está correndo por debaixo das pedras e no ponto de desagüe está ocorrendo acúmulo de sedimentos. Existe uma drenagem um pouco mais adiante que corre livremente pelo rejeito. Pela quantidade de água que desce é possível que esta drenagem seja uma ramificação do tributário anteriormente identificado. O carreamento de rejeito no ponto de desagüe é tão alto que o substrato de ancoragem dos mourões da cerca foi levado pelo rio".*

Resposta: A equipe operacional do PG 25 – Programa de recuperação da Área Ambiental 1 - foi ao local para avaliação da situação. Os taludes da calha do rio serão reconformados e protegidos, assim como será refeita a cerca da lagoa de garimpo. Fotos atuais do local.

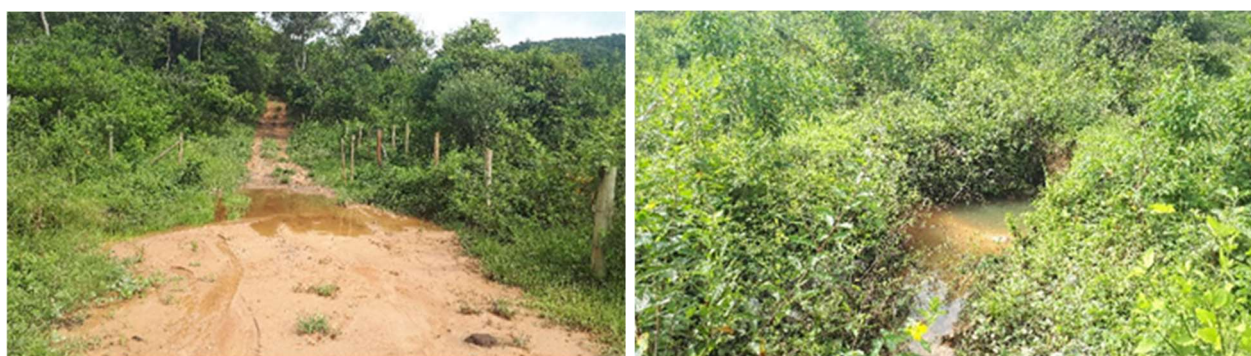
A equipe da Renova identificou um assoreamento da passagem molhada, erosão da calha e rochas carregadas no TG17E. Portanto, será refeita a passagem molhada, a reconformação do canal no ponto indicado e refeita o enrocamento da calha. Fotos atuais do local.

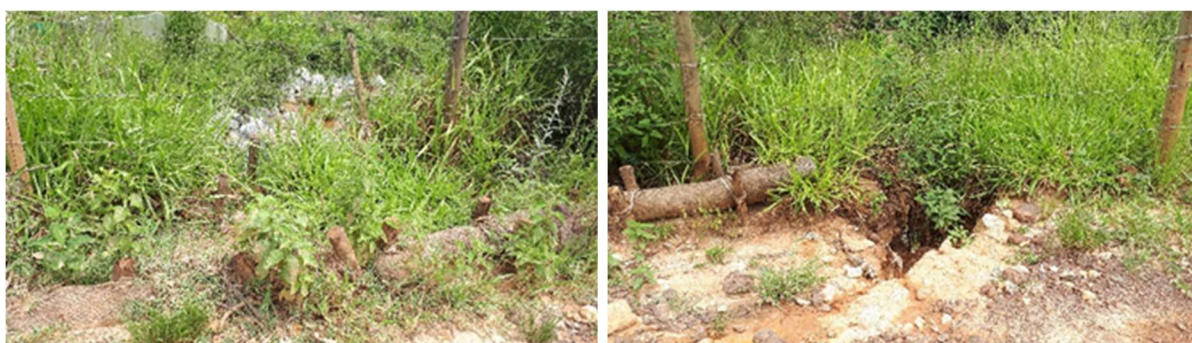
Ponto: TR24-05 Coordenadas: 690094E/7757189N - Fuso 23

Descrição: *"A jusante da queda d'água há uma ilha natural que foi recoberta por rejeito na ocasião do acidente. As margens do rio neste trecho são utilizadas para a pecuária e agricultura de subsistência. Na fase VI da operação WATU foi constatada a implementação de um sistema de drenagem, com biomantas e canaletas de drenagem,*

entre o talude marginal da estrada vicinal e o curso d'água. Vale ressaltar que, aparentemente, a canaleta de drenagem foi superdimensionada".

Resposta: A equipe operacional do PG 25 – Programa de recuperação da Área Ambiental 1 - foi ao local para avaliação da situação. Foi identificado que as drenagens do tributário TG30 foram danificadas pelo superfluxo concentrado de água devido a obstrução do tubueiro na faixa do mineroduto da Samarco sob o acesso municipal. Serão reparados os danos nas obras de drenagem realizadas no tributário. Fotos atuais do local.

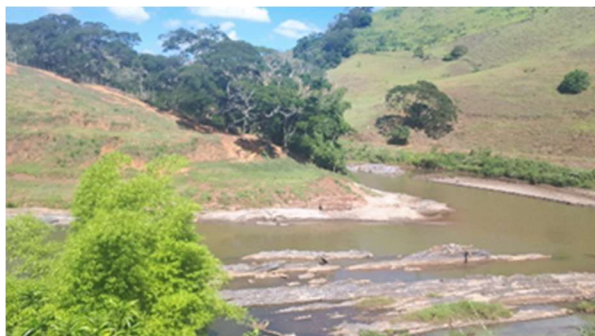
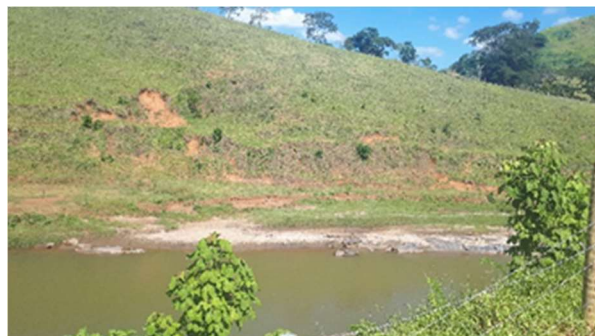
Descrição geral: Trecho não prioritário 27. *"Compreende parte do Rio Doce, a montante do reservatório de Candonga, com característica geral de vale encaixado com pequenas planícies, onde ocorreu um pequeno arranque de solo e da vegetação, assim como deposição de rejeito, parcialmente já carreado. A maior parte das margens são ocupadas por pastagens, culturas agrícolas e pequenos fragmentos de vegetação nativa. No trecho já foram realizadas ações de recuperação nas margens e os resultados estão satisfatórios considerando a revegetação e a drenagem com bioengenharia. Contudo há ainda pontos em que se nota falta de vegetação e processos erosivos nas margens. Na vistoria realizada em 04/07/2018 não foi observada obras de manutenção".*

Resposta: A equipe operacional do PG 25 – Programa de recuperação da Área Ambiental 1 - foi ao local para avaliação da situação. Os taludes serão reconformados e protegidos. Fotos atuais do local.
