FUNDAÇÃO RENOVA

RELATÓRIO DE CAMPO
RENATURALIZAÇÃO DO RIO GUALAXO DO NORTE
1ª Avaliação da Manutenção das Instalações das
Estruturas de Madeira - agosto 2019

Relatório de Campo nº 11905/2019

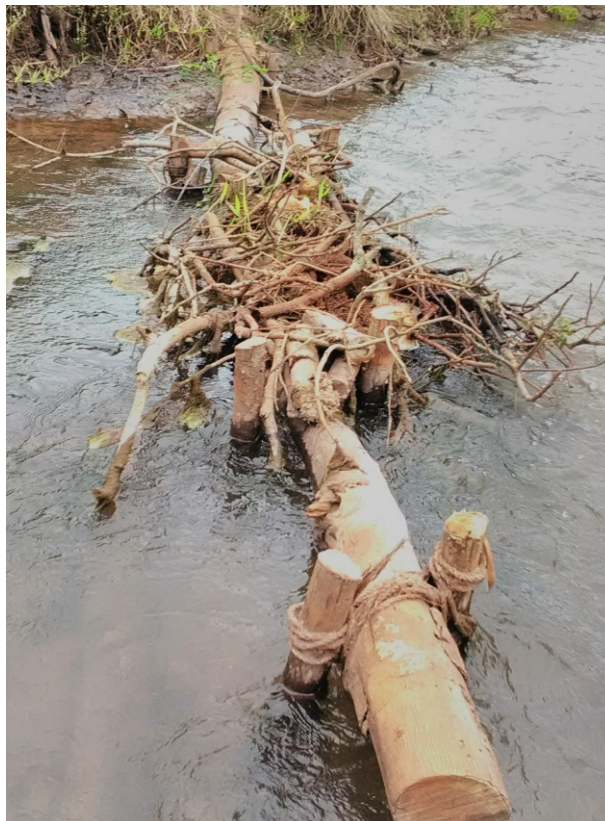
Figura 2 – Exemplo da incorporação das estruturas de madeira ao ambiente no trecho 7.

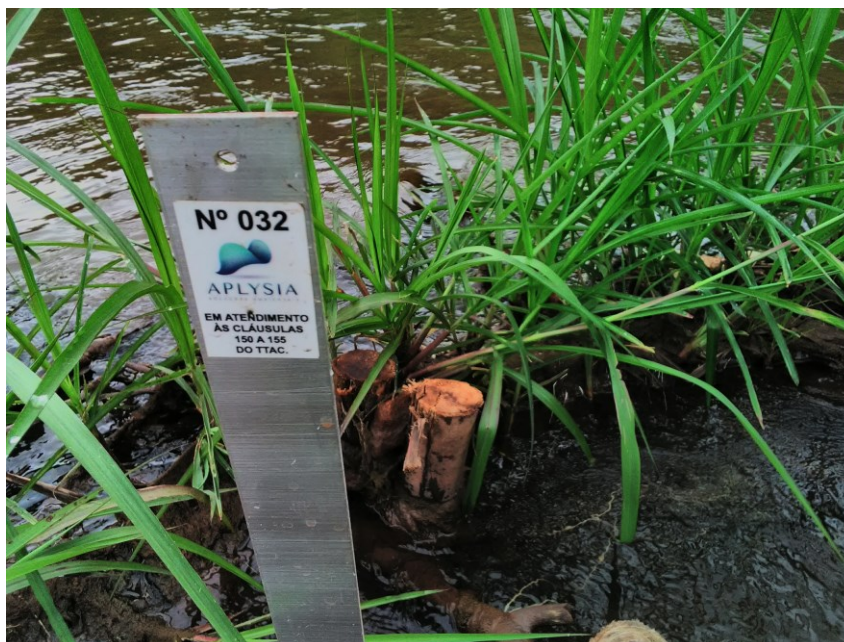
Figura 3 – Exemplo da incorporação das estruturas de madeira ao ambiente no trecho 7.

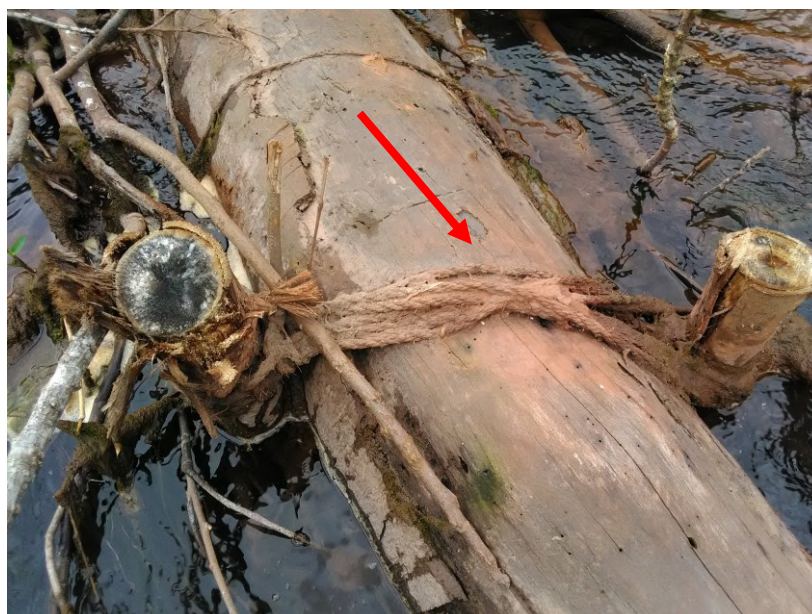
Figura 4 – Integridade do sisal no trecho 7.

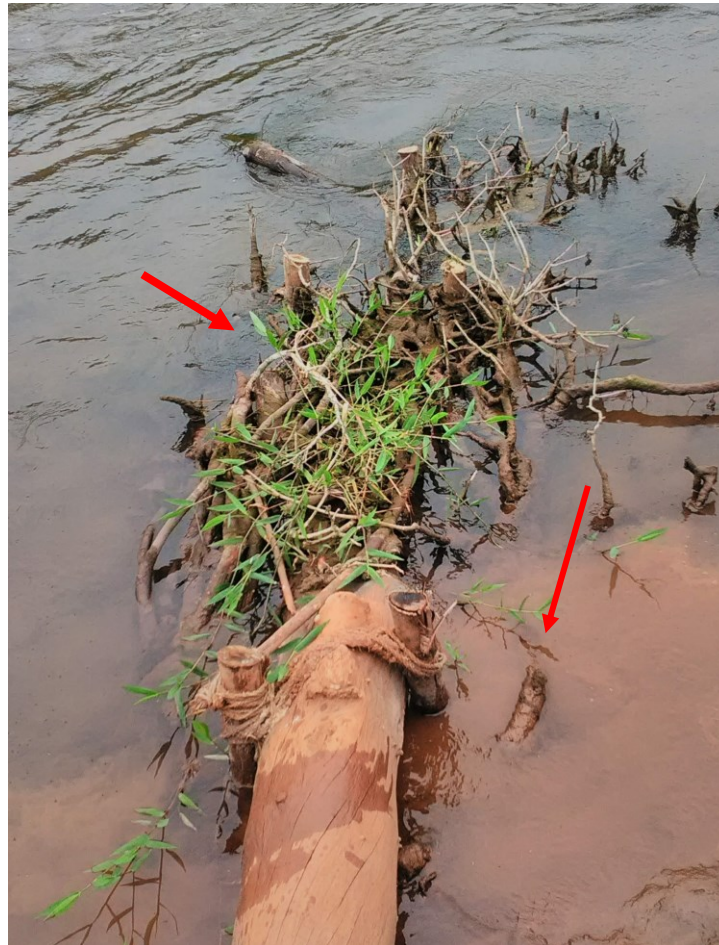
Figura 5 – Exemplo do início da sedimentação e incorporação das estruturas de madeira ao ambiente no trecho 7.

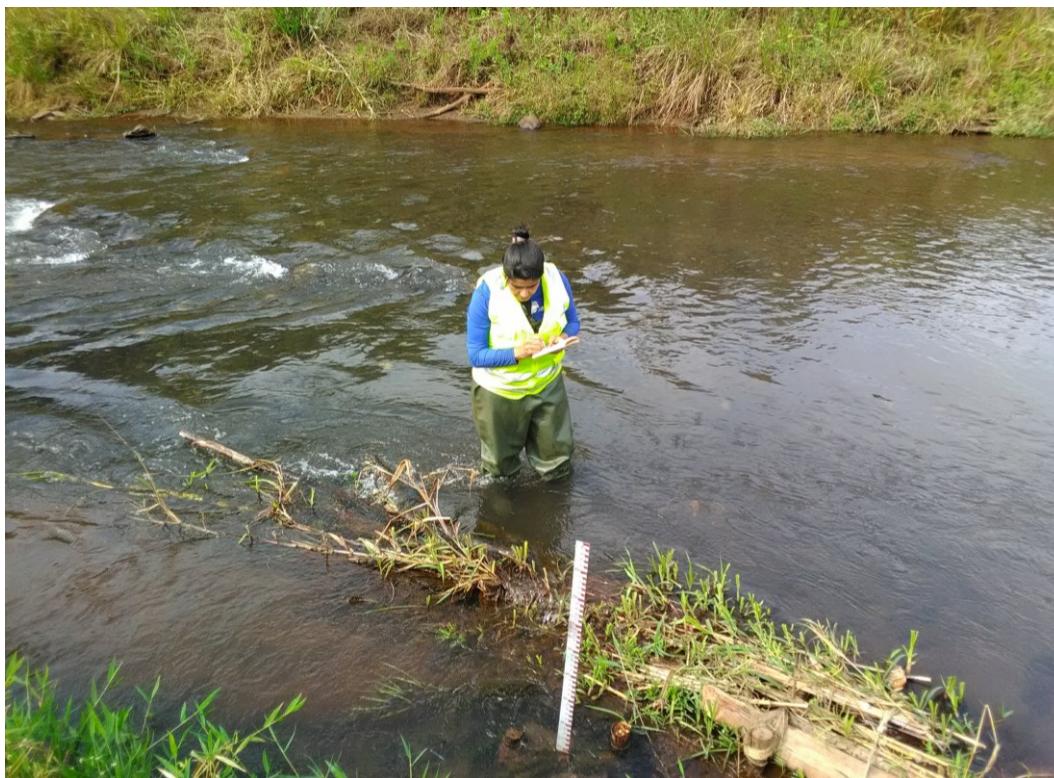
Figura 6 – Realização da avaliação da manutenção das estruturas de madeira.

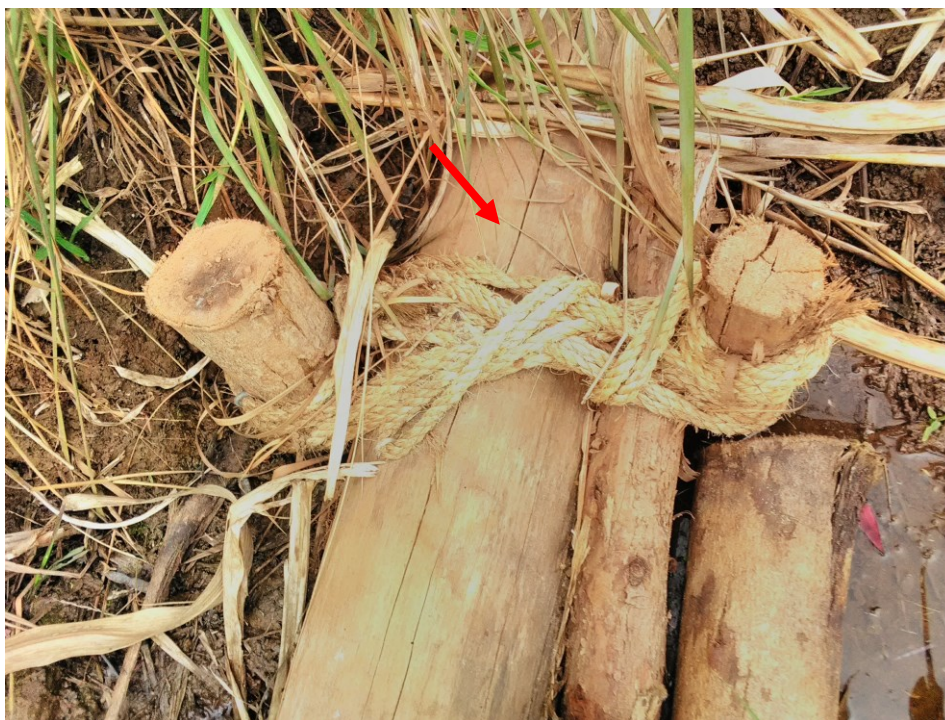
Figura 7 – Integridade do sisal no trecho 6.

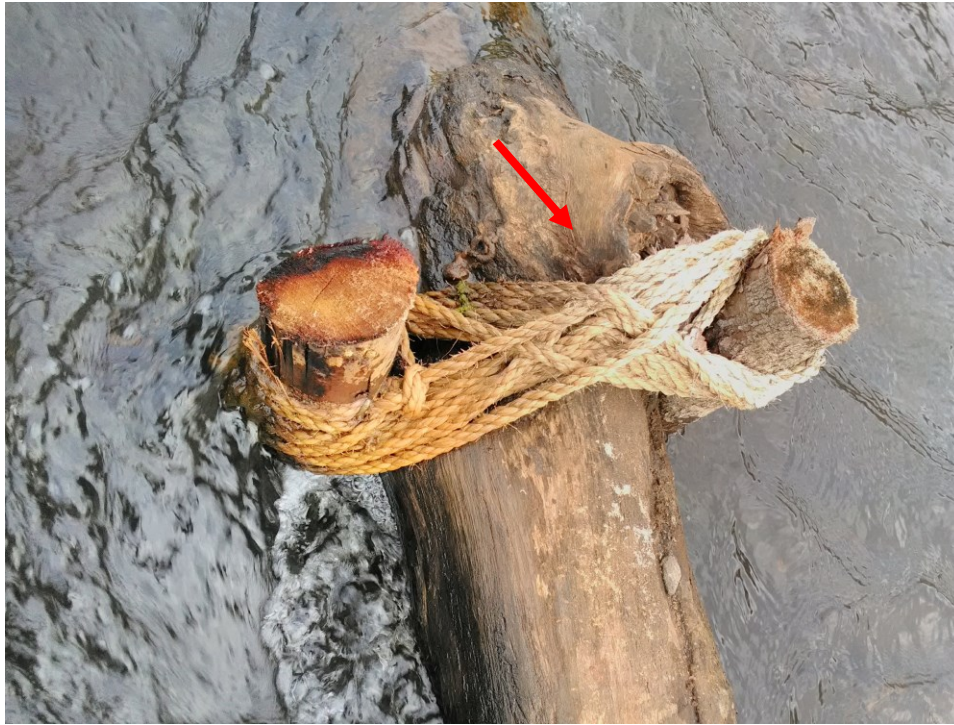
Figura 8 – Integridade do sisal no trecho 6.

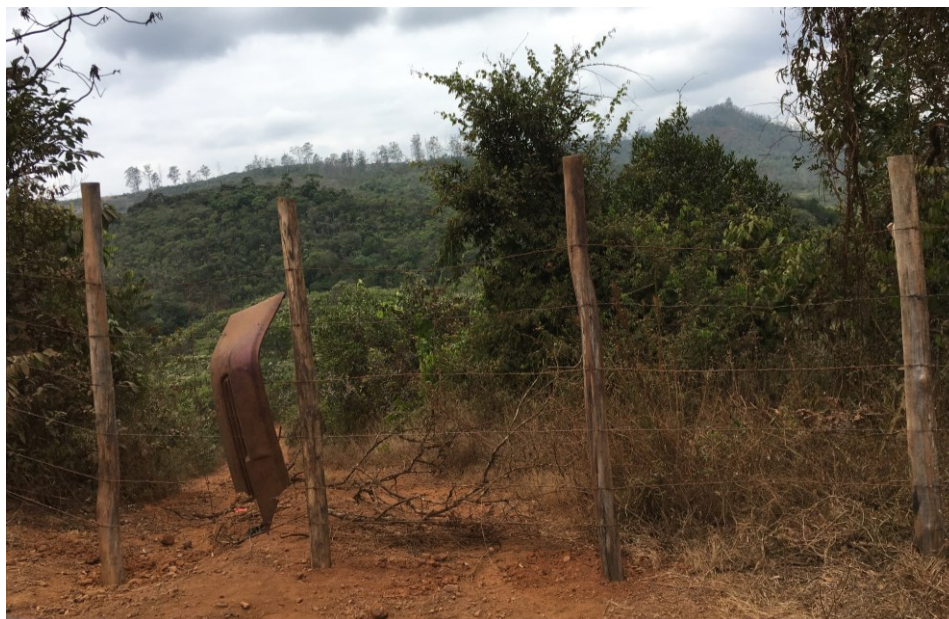
Devido à impossibilidade de acesso, segurança da equipe e chuvas, não foi possível realizar os registros fotográficos de 10 pontos fixos no trecho 6 (PF22 ao PF31) e a inspeção nas árvores A26 a A40, troncos submersos TS45 a TS66 e capim elefante C04 a C23 (Figura 9).

Figura 9 – Acesso fechado com cerca de arame no trecho 6.
