RENATURALIZAÇÃO DO RIO GUALAXO DO NORTE

**2ª Avaliação da Manutenção das Instalações das
Estruturas de Madeira – setembro/2019**

Relatório de Campo nº 12261/2019

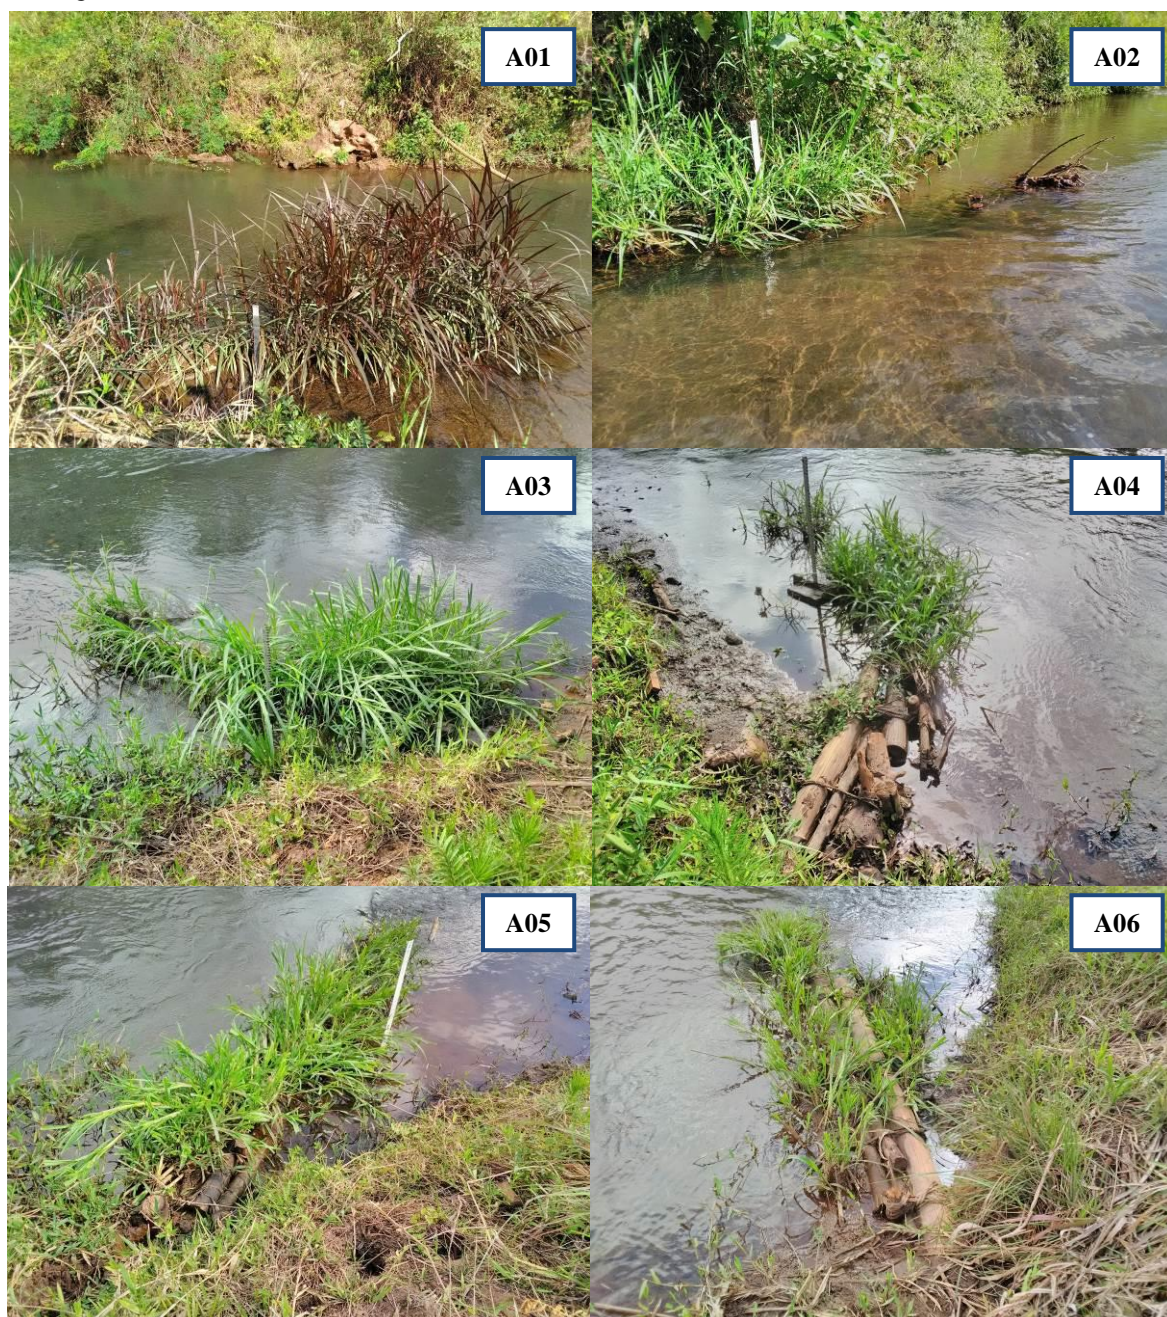
Figura 2 – Fotografias árvores A01 a A06.

Foi constatado, nesta campanha, que a identificação da numeração das etiquetas das réguas de acúmulo das árvores 04 a 10 e 12 do trecho 6 precisará ser refeita.

As numerações das etiquetas de identificação das régua de acúmulo 4 a 10 e 12 do trecho 6 serão refeitas na próxima campanha que acontecerá no mês de outubro/2019.
