RELATÓRIO DE CAMPO

RENATURALIZAÇÃO DO RIO GUALAXO DO NORTE

**3ª Avaliação da Manutenção das Instalações das
Estruturas de Madeira – outubro/2019**

Relatório de Campo nº 12909/2019

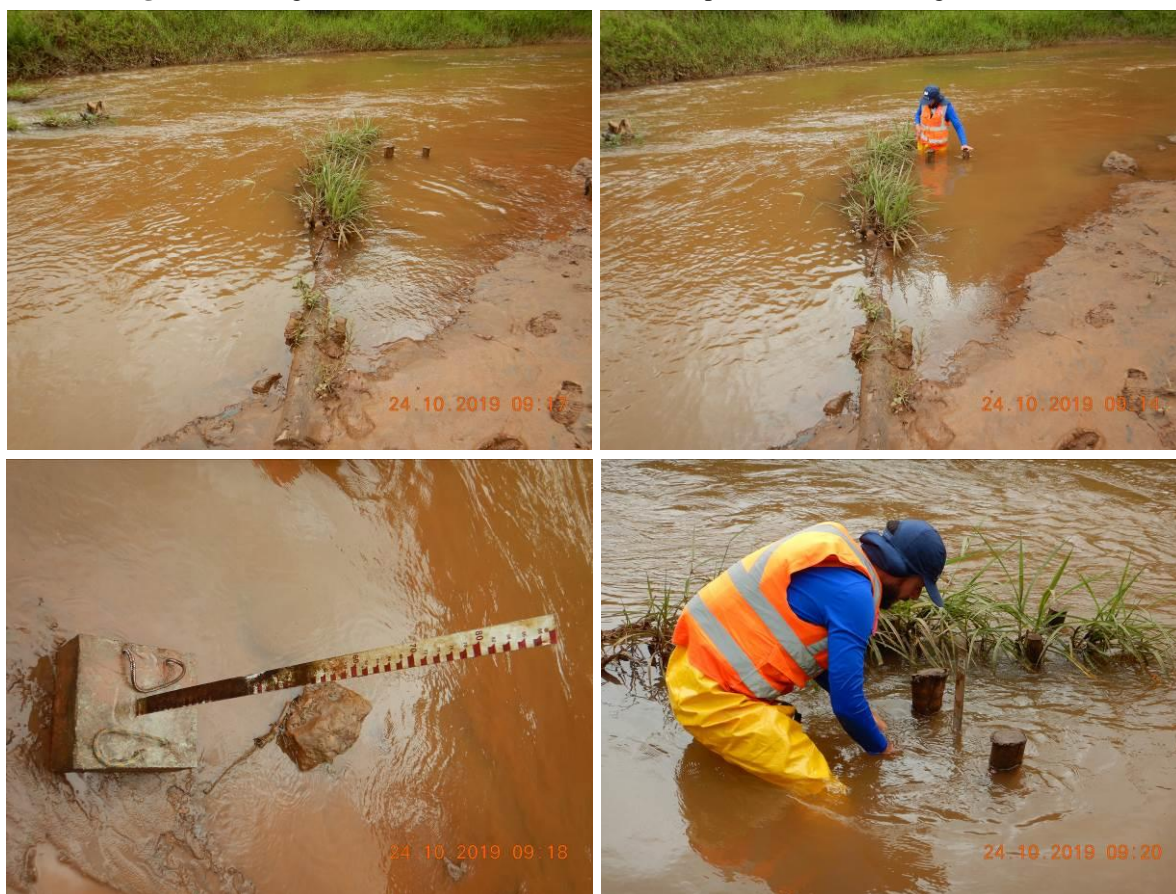
No dia 23/10/19, pela manhã, foram realizadas as avaliações das estruturas do Trecho 7. Conforme a Tabela 3 foi identificada necessidade de manutenção na régua de acúmulo da árvore 33, visto que estava tombada lateralmente sobre o sedimento. No dia 24/10/19 a mesma foi limpa e reposicionada de forma segura, conforme Figura 2. Para o projeto piloto de renaturalização cada régua de acúmulo foi fixada com um par de estacas amarradas com corda de sisal, e foram programadas avaliações periódicas de manutenção para verificar o posicionamento das réguas.

Figura 2 – Fotografias da árvore 33 do Trecho 7 e o reposicionamento da régua.

A31	666874	7760979	Sim	Conforme	Conforme	Conforme	Conforme
A32	666880	7760988	Sim	Conforme	Conforme	Conforme	Conforme
A33	666889	7760993	Sim	Conforme	Conforme	Conforme	Não Conforme ¹

Legenda: A: árvore. ¹Régua reposicionada após aplicação do check-list.

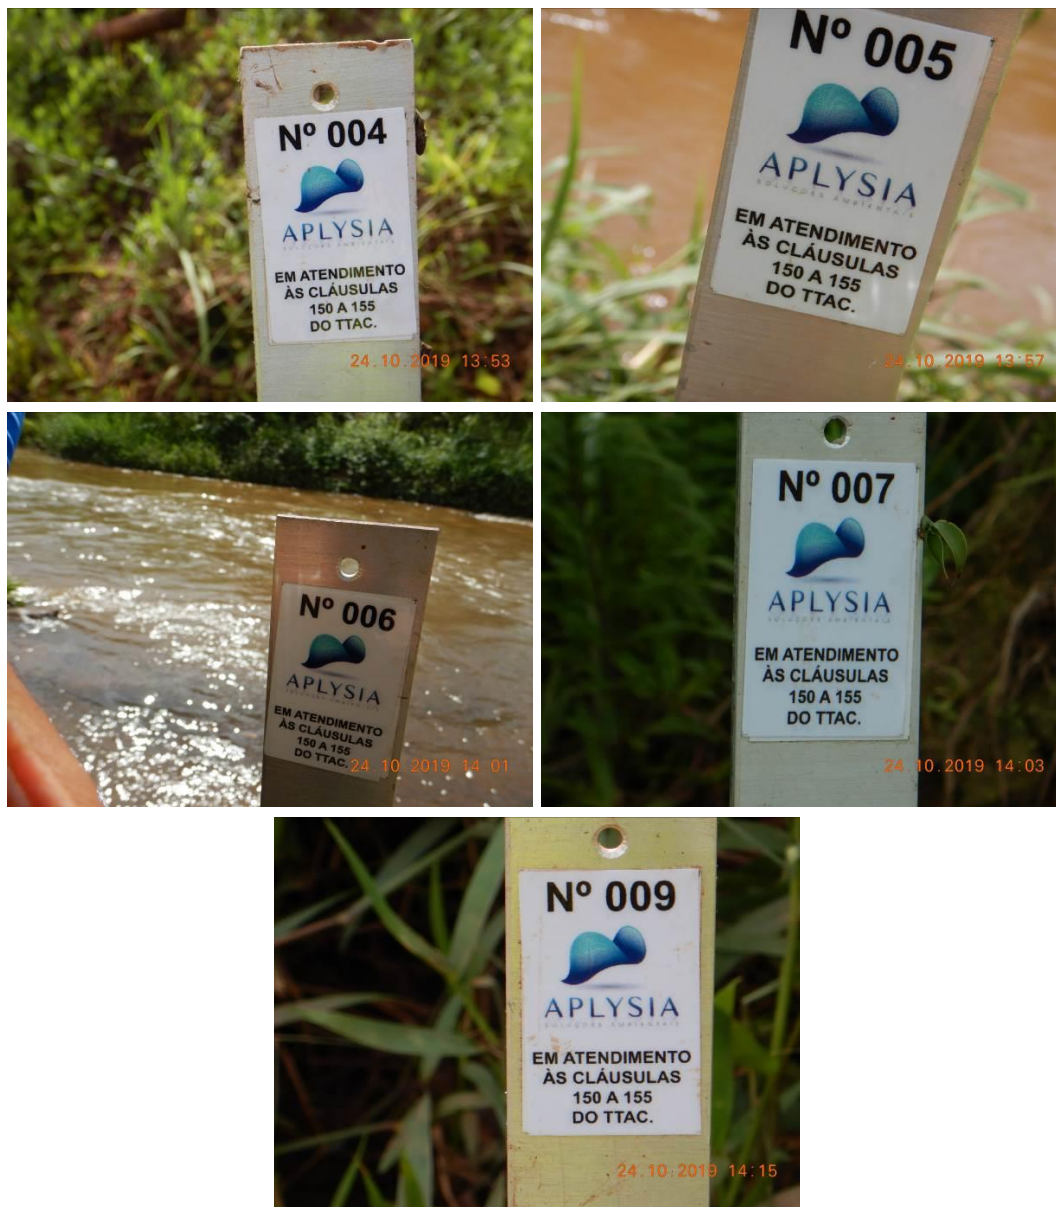
O Trecho 6 foi inspecionado no dia 23/10/19 à tarde e no dia 24/10/19, conforme Tabela 2. Nesse trecho foram substituídas todas as etiquetas de identificação das réguas de acúmulo (Figura 3), assim como previsto no relatório anterior de manutenção das instalações (APLYSIA, 2019).

Figura 3 – Fotografias das etiquetas das réguas de acúmulo do Trecho 6 após substituição.

Todas as etiquetas de identificação das réguas de acúmulo do Trecho 6 foram substituídas.
