Auditoria Externa Independente

Programa de Recuperação da Área
Ambiental 1, nos municípios de
Mariana, Barra Longa, Rio Doce e Santa
Cruz do Escalvado - MG

Relatório de Acompanhamento do Programa
Ciclo 01

Novembro/2020 – Versão: 01

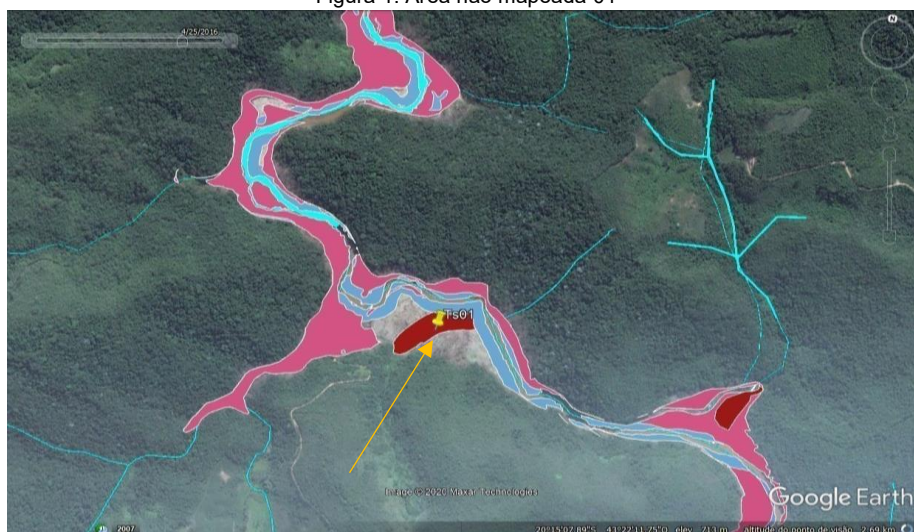
Figura 1: Área não mapeada 01

- Resultado 01 - APP de tributário sem um devido tributário cadastrado.
- Área indicada para a recuperação da cobertura vegetal nativa. Presença de APP de Tributário sem devido curso de água cadastrado no âmbito do SISEMA e da Fundação Renova em tonalidade vermelha. Período: 20 de julho de 2015 anterior ao Evento.

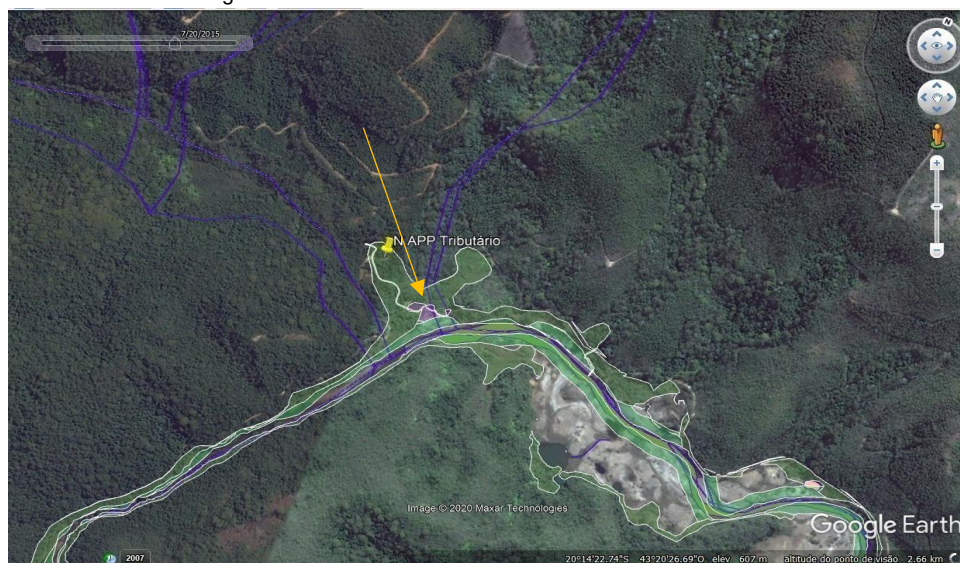
Figura 2: Desencontro do alinhamento de tributários existentes

- Sobreposição do *shapefile* Hidrografia do IDE SISEMA sobre o “PG25_Tributarios_Afetados_25102019.shp” e “PG25_Areas_de_Recuperacao_da_Vegetacao” demonstrando desencontro do alinhamento de tributários existentes para o mesmo local cadastrados na base do SISEMA e APP de tributários cadastradas pela Fundação Renova. Período: 25/04/2016 condição pós Evento área impactada.

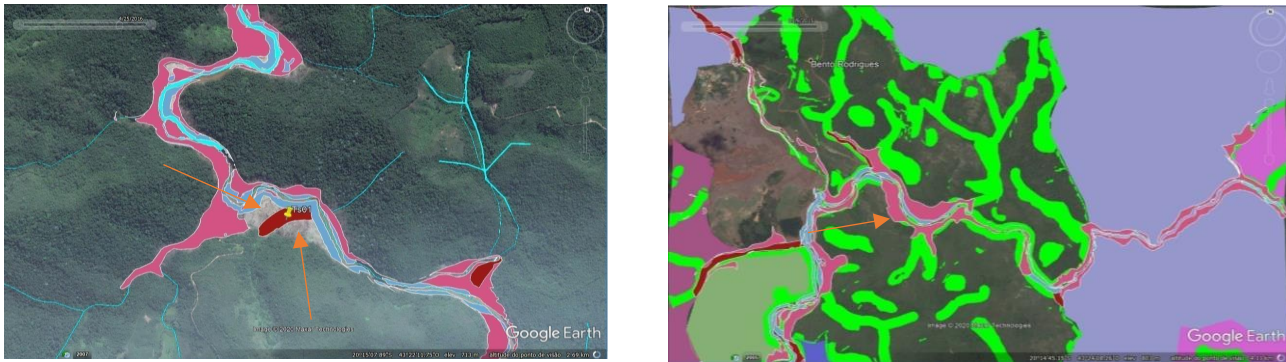
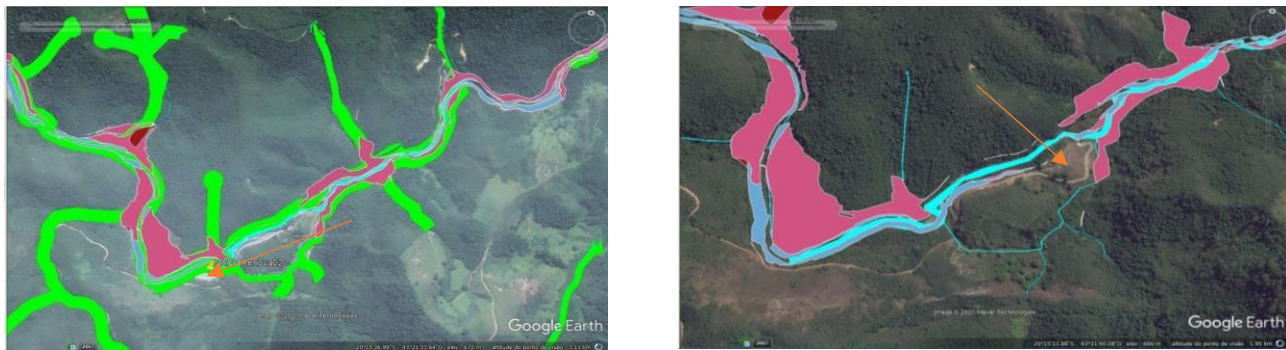
- Resultado 02 - APPs classificadas como uso rural consolidado.

Figura 3: Áreas de floresta nativa data de corte de 2008 que foram classificadas como área de uso rural consolidado e que estão dentro de áreas de APP de rios

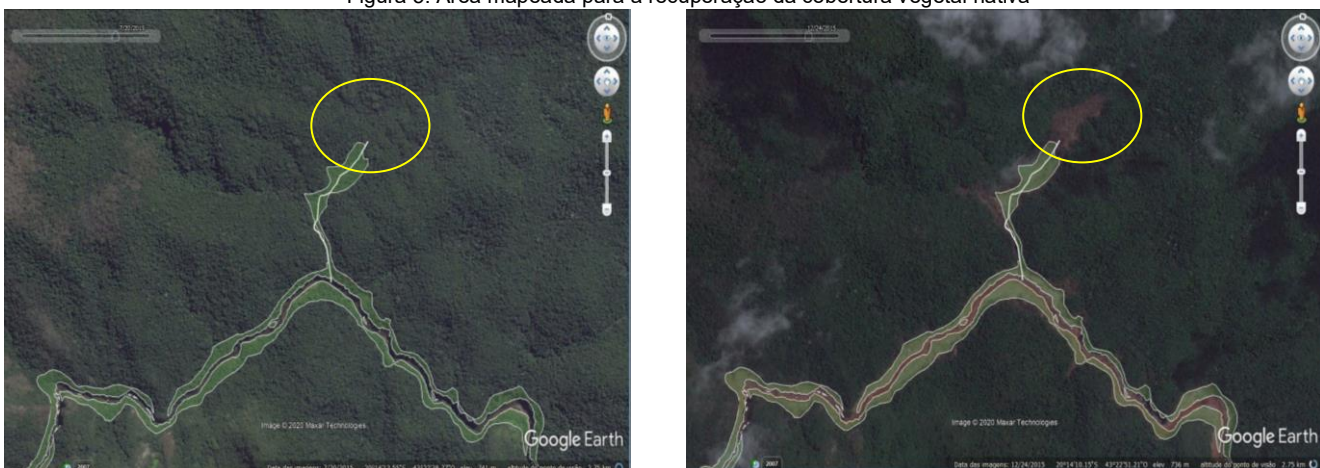
Figura 5: Área mapeada para a recuperação da cobertura vegetal nativa

- Resultado 03 - Área de floresta impactada não destinada como área para restauro florestal.
- Área mapeada para a recuperação da cobertura vegetal nativa, mas que não está contemplada no escopo do Programa. Período: 24 de dezembro de 2015 posterior ao Evento e com indicativo de áreas impactadas não foram mapeadas e indicadas para recuperação de vegetação nativa.

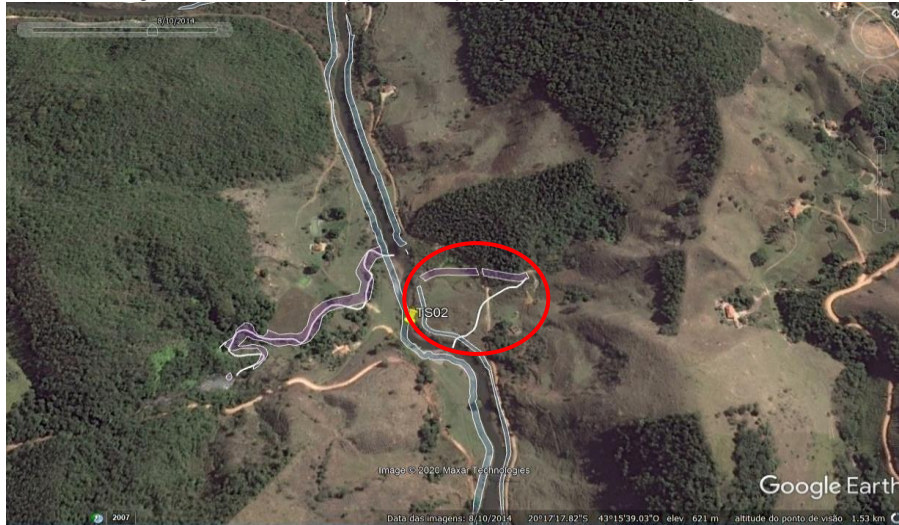
Figura 6: Área indicada para a recuperação da cobertura vegetal nativa

- Resultado 04 - Deslocamento de APP de tributário sobre o curso do tributário.
- Presença de APP de tributário com divergência do alinhamento de um dos cursos de água cadastrados.

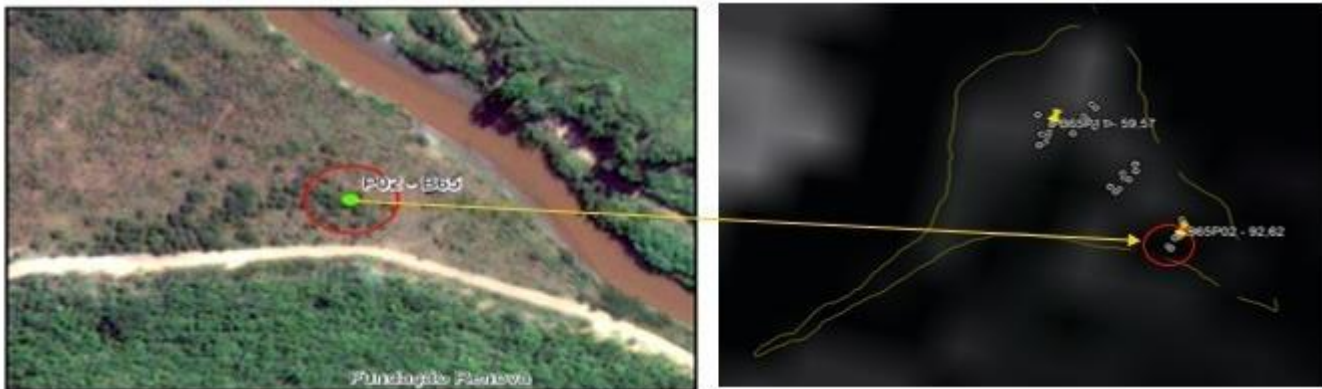
Figura 7: Trecho B65

- Trecho B65: Divergência entre a tipologia real predominante no ponto e raio de 15 metros com o peso da biomassa coletada em campo e do pixel da vegetação resultante.

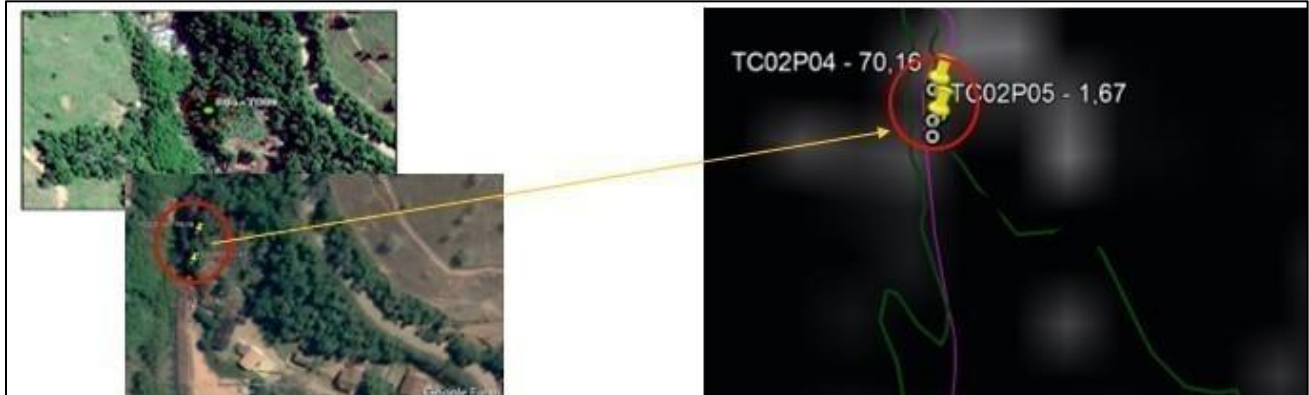
Figura 8: Trecho TC02

- Trecho TC02: Divergência entre a tipologia real predominante no ponto e no raio de 15 metros com o peso da biomassa coletada em campo e do pixel da vegetação resultante.

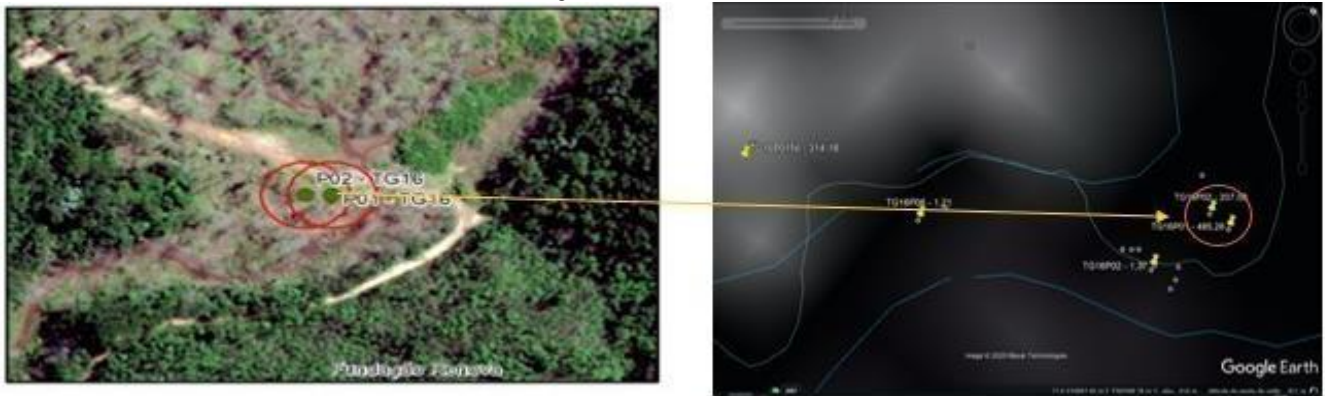
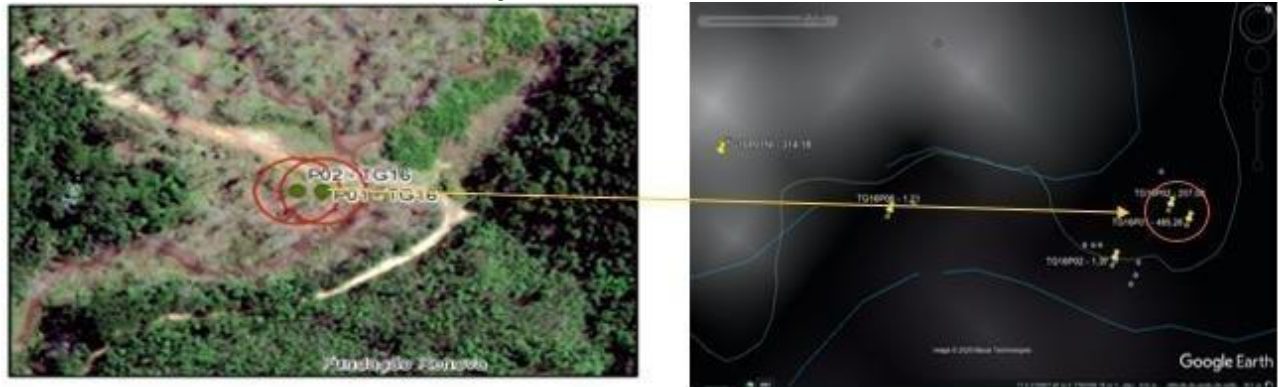
- Trecho TG016: Divergência entre a tipologia real predominante no ponto e no raio de 15 metros com o peso da biomassa coletada em campo e do pixel da vegetação resultante. P01 e P02 do tributário TG16 que apresenta vegetação rasteira/arbustiva, contendo alto valo de biomassa coleta de campo e seu pixel resultante como sem vegetação.

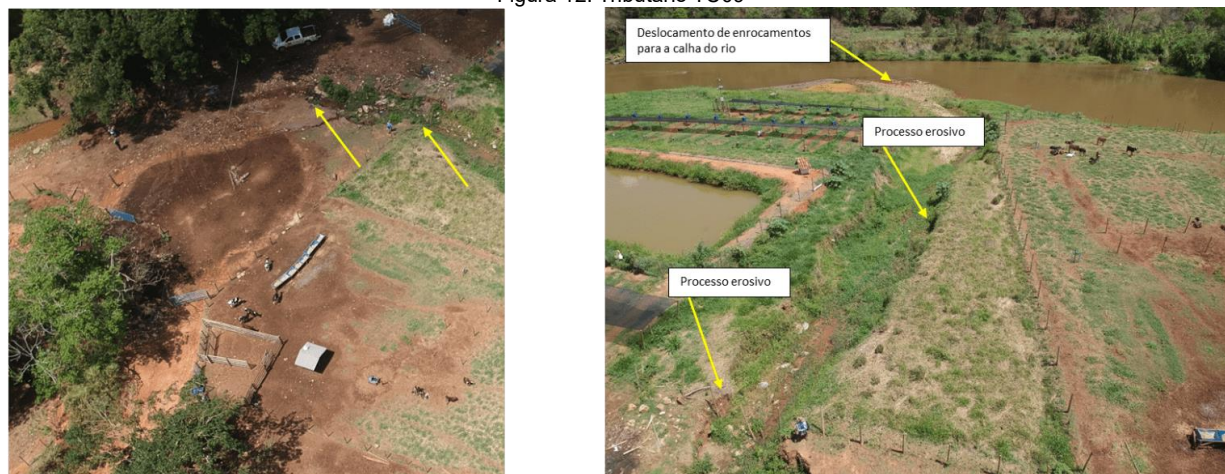
Figura 12: Tributário TC09

- Imagens com coordenadas geográficas das áreas inspecionadas pela equipe da EY. Para este procedimento foram utilizadas câmeras fotográficas com registro base, GPS de navegação, e drones para captura de imagens de alta resolução de forma mais ampla e georreferenciadas para documentar as informações das visitas de campo.
- Observado indício de carreamento do enrocamento até a foz do tributário, área de passagem de gado com presença de alterações do *as built*, e, no local onde há o desague do tributário TC09 no Rio do Carmo há indício de processo erosivo, ausência de descida de água e enrocamentos concentrados na foz.

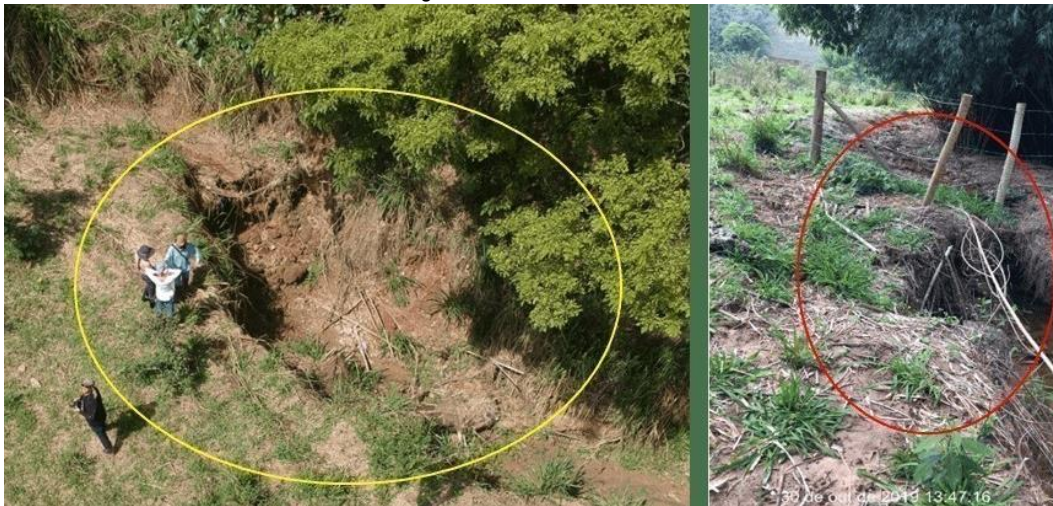
Figura 13: Tributário TC09A

- Presença de modificações significativas na seção e início de processo erosivo no TC09A.

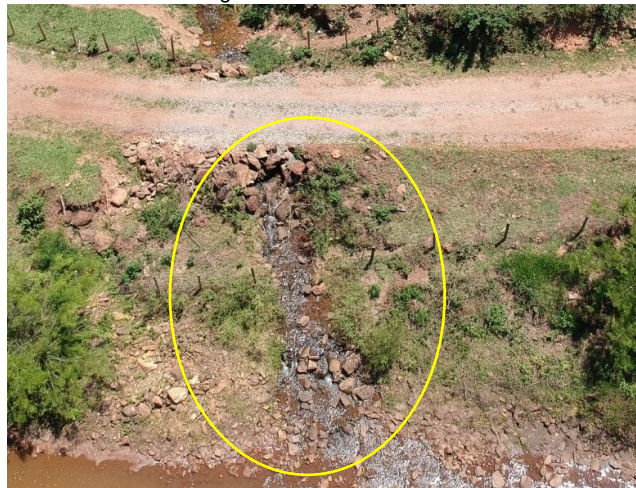
Figura 14: Tributário TG26

- Identificado arraste de matacos no TG26.

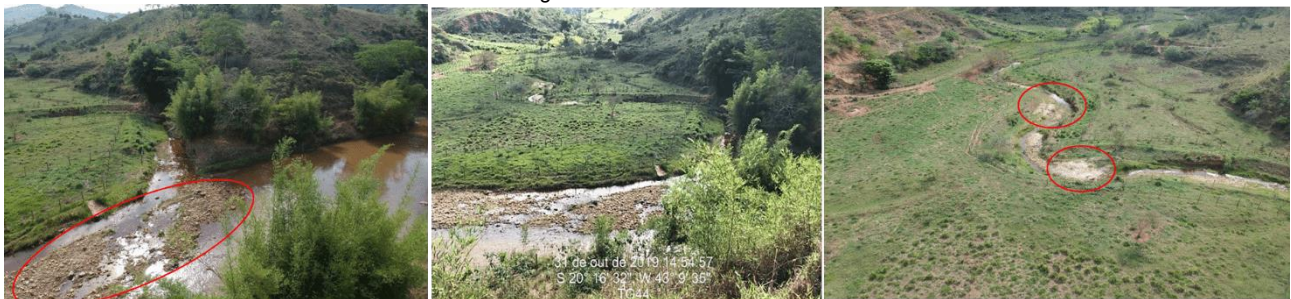
Figura 15: Tributário TG44

- Observado presença de enrocamento no desague no Rio Gualaxo e áreas com solo exposto ao longo da margem do TG44.

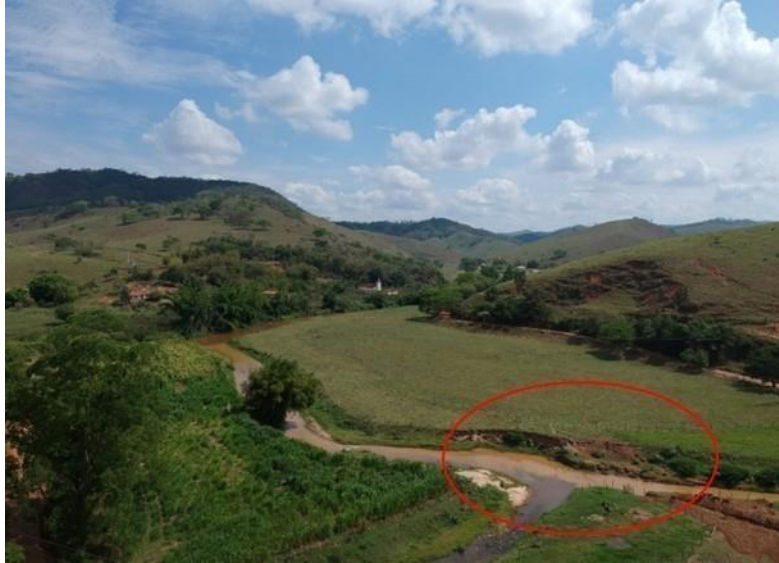
Figura 16: Tributário TG49

- Observado processo erosivo no talude localizado no ponto de encontro das águas do TG49 com o Rio Gualaxo.

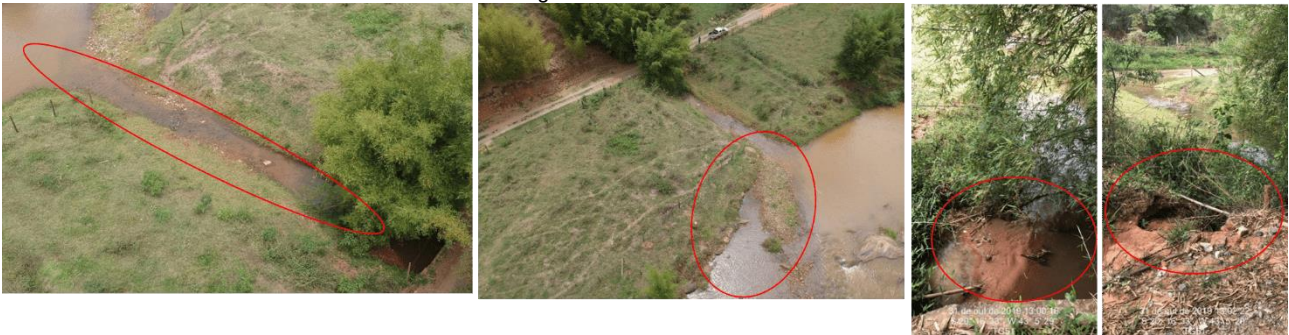
Figura 17: Tributário TG51

- Observado enrocamentos deslocados para a calha do Rio Gualaxo na foz/desague do TG51 e um ponto de erosão interna no talude.

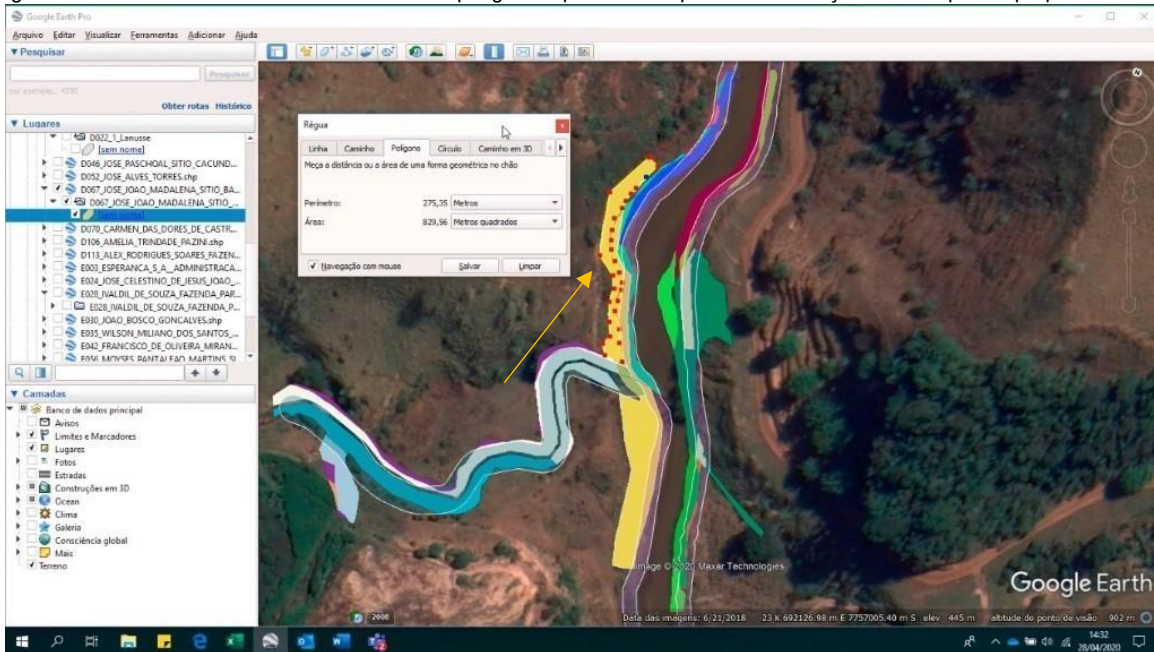
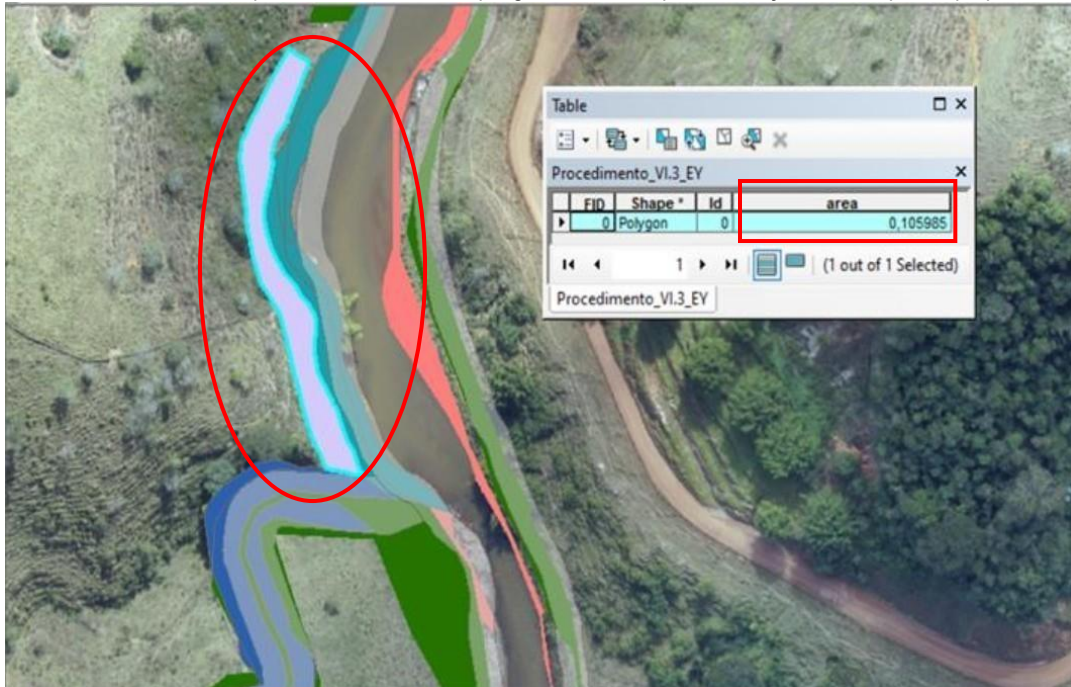
- Análise de divergência entre medidas a partir de *shapefiles* diferentes utilizados no mesmo procedimento pela Fundação Renova.
