# Operação Watu Fase XI 2021

### **(Relatório de vistoria)**

Relatório de vistoria referente à fiscalização realizada em maio e junho, nas áreas: Paracatu de Baixo, Barra Longa e Mariana, visando avaliar as ações de recuperação ambiental na bacia do rio Doce.

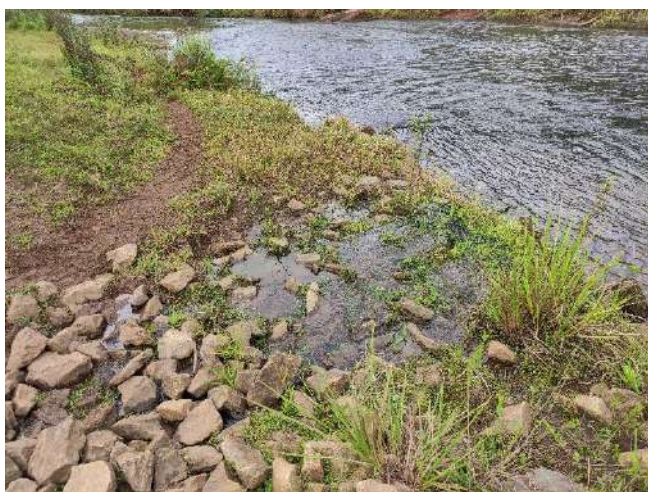
**Foto 6:** Margens do rio Gualaxo do Norte com margem estável

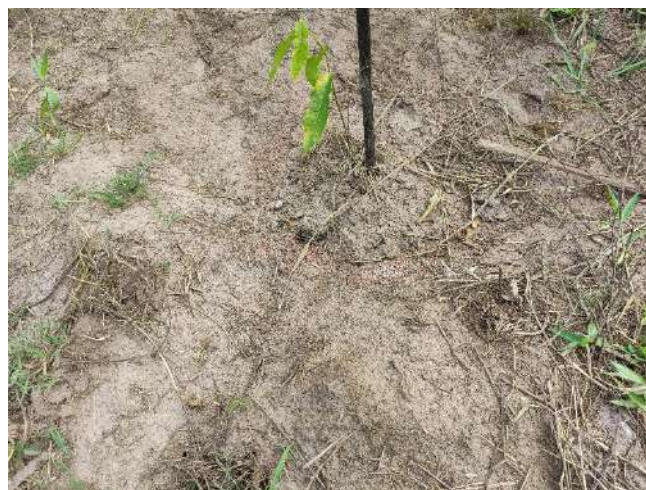
**Foto 11 a:.** Técnicas de adubação de cobertura (NPK)

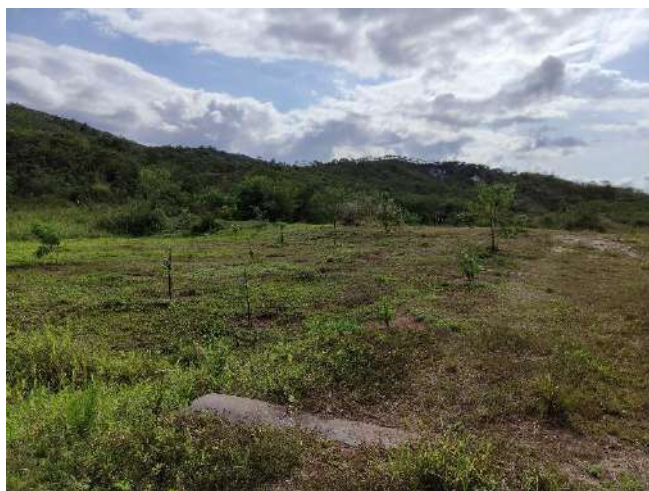
**Foto 12 b:** Técnicas de adubação de cobertura (NPK)

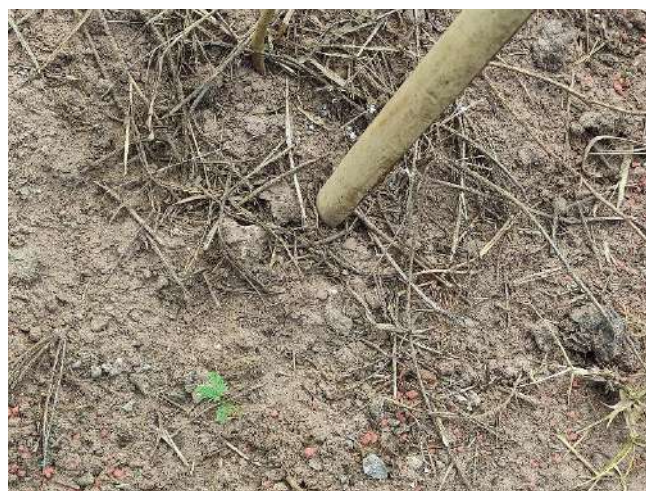
**Foto 13:.**Desenvolvimento falhado da área de Restauração

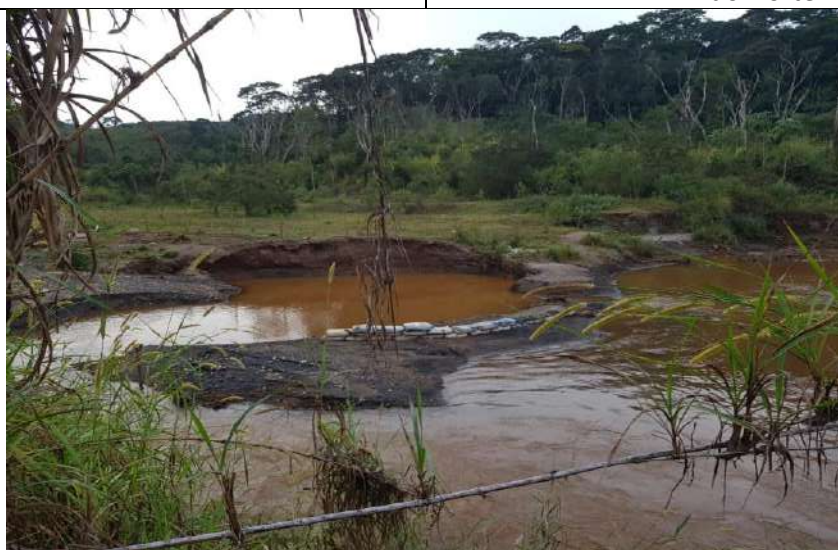
Cabe ressaltar que no ponto foram identificados resquícios de Garimpo Ilegal, intra e extracalha do rio Gualaxo do Norte (Fotos 26 e 27). Foram registrados restos de construções de garimpeiros e processo erosivo em estágio avançado de degradação ambiental no rio, em decorrência do garimpo. A Fundação Renova alegou que esta situação tem sido corriqueira na região e diante dos aspectos sociais envolvidos, de difícil resolução.

**Foto 27:.** Resquícios de Garimpo Ilegal no Rio Gualaxo do Norte

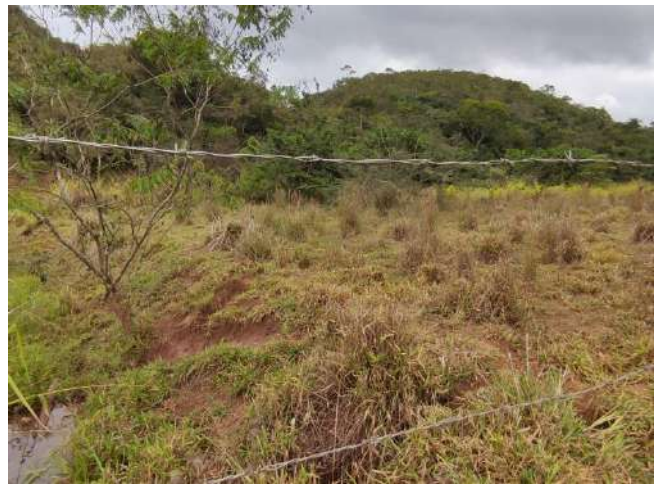
**Foto 47:** Estágio sucessional ainda incipiente

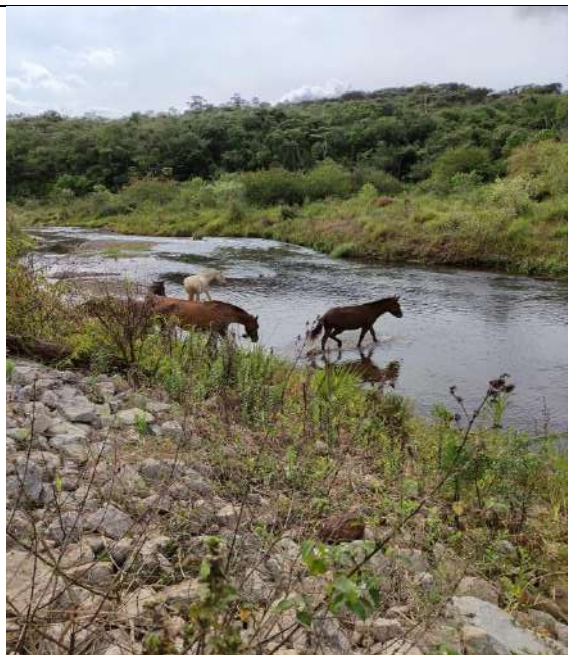
**Foto 9:** Presença de equino na APP

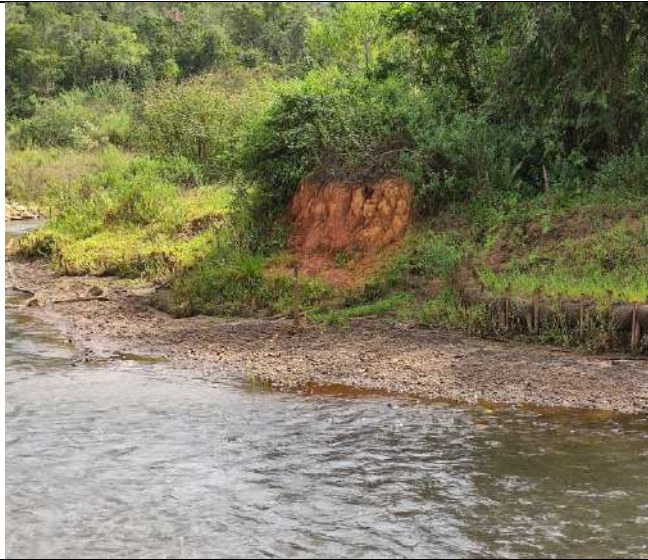
**Foto 13:** Processo erosivo

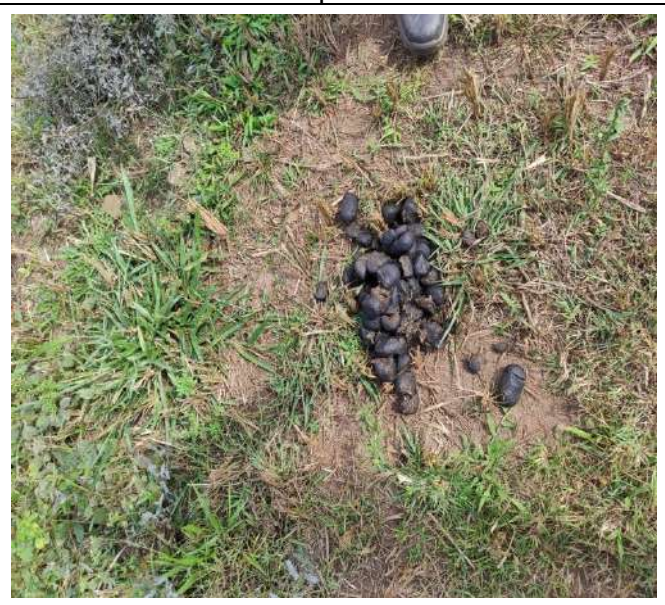
**Foto 16:** Presença de equinos na área de APP

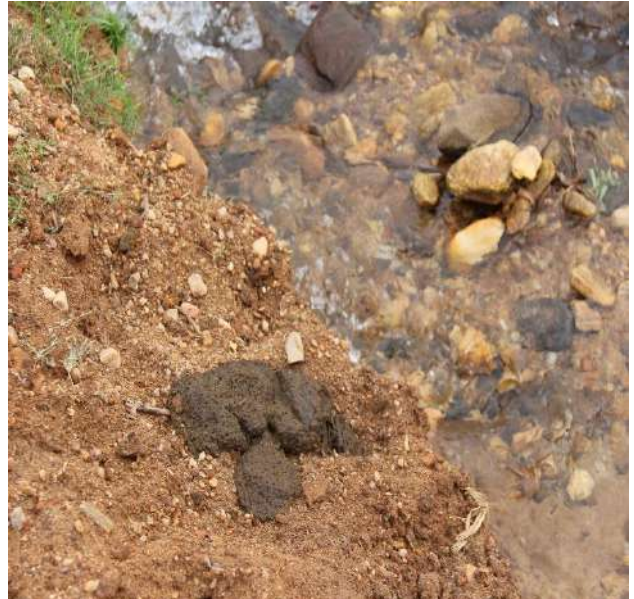
**Foto 24:** Presença de gado na área.

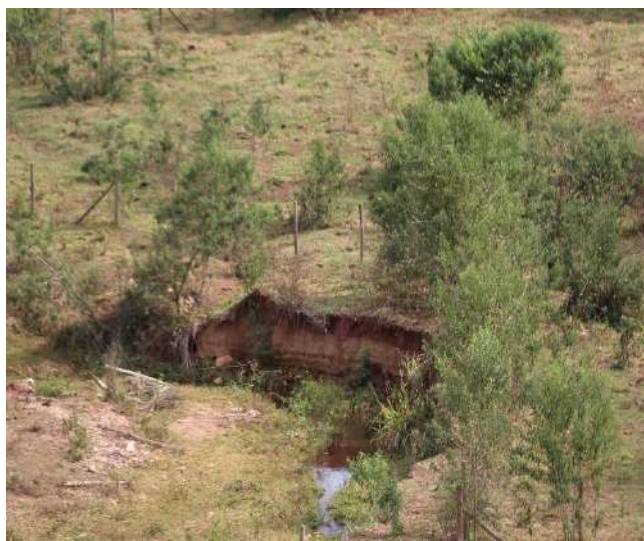
**Foto 30:** Processos erosivos nas margens do tributário.

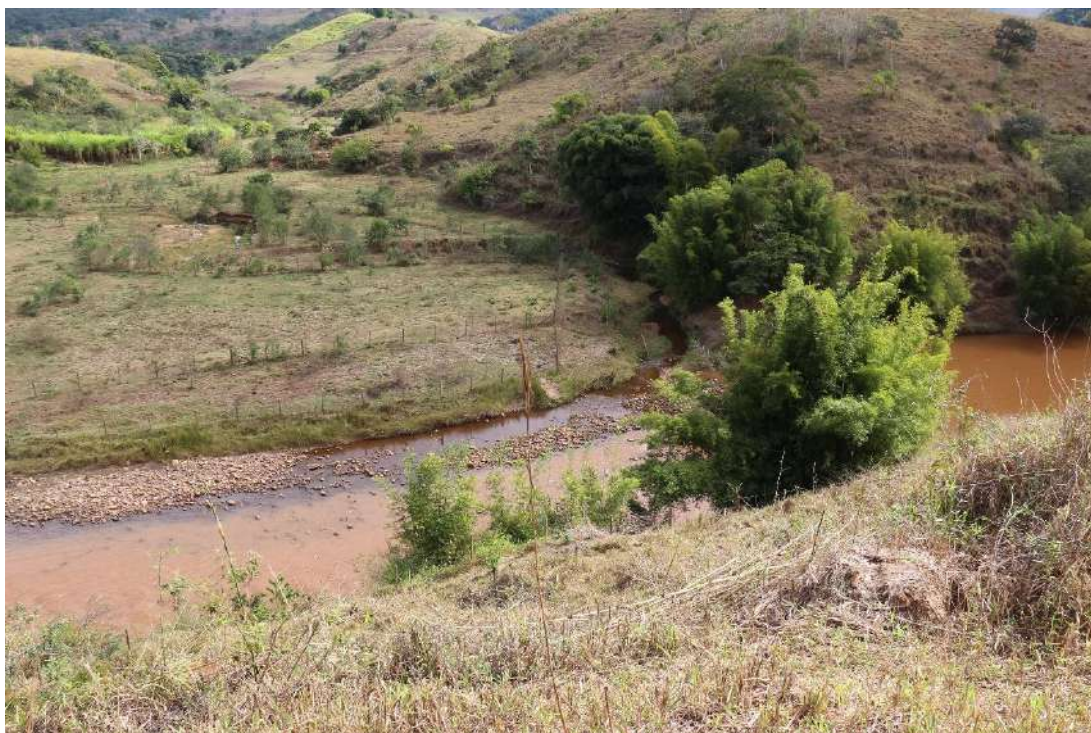
**Foto 32:** Contraste de turbidez da água vinda do tributário em relação à água do Gualaxo e acumulo de sedimentos na Margem do Gualaxo.

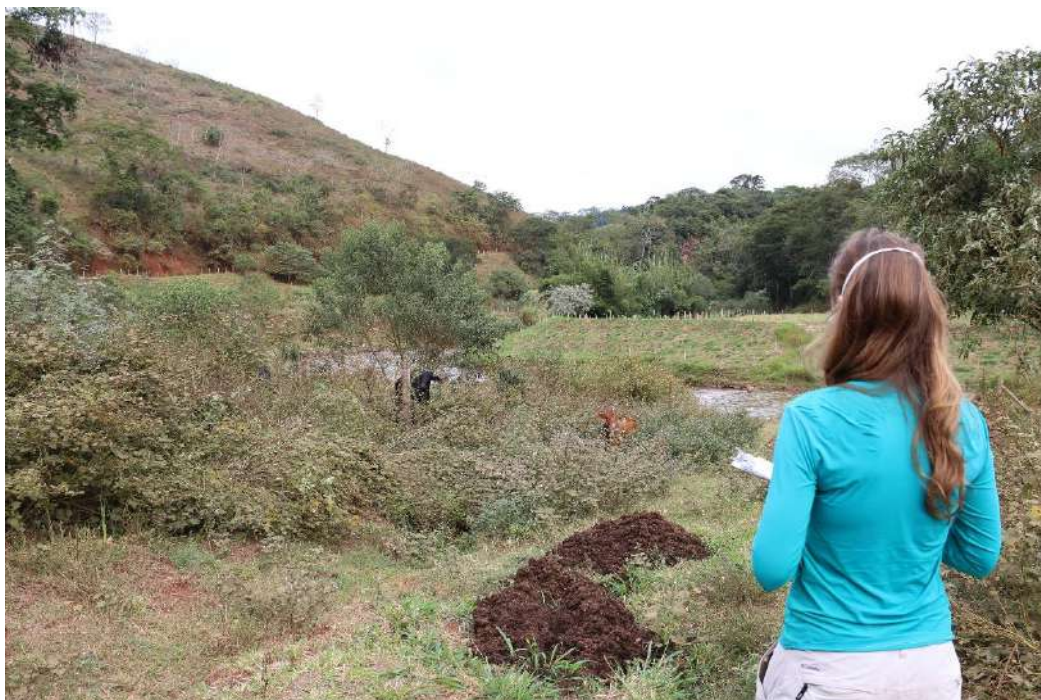
**Foto 39:** Presença de gado no local, assim como descarte de esterco na APP.

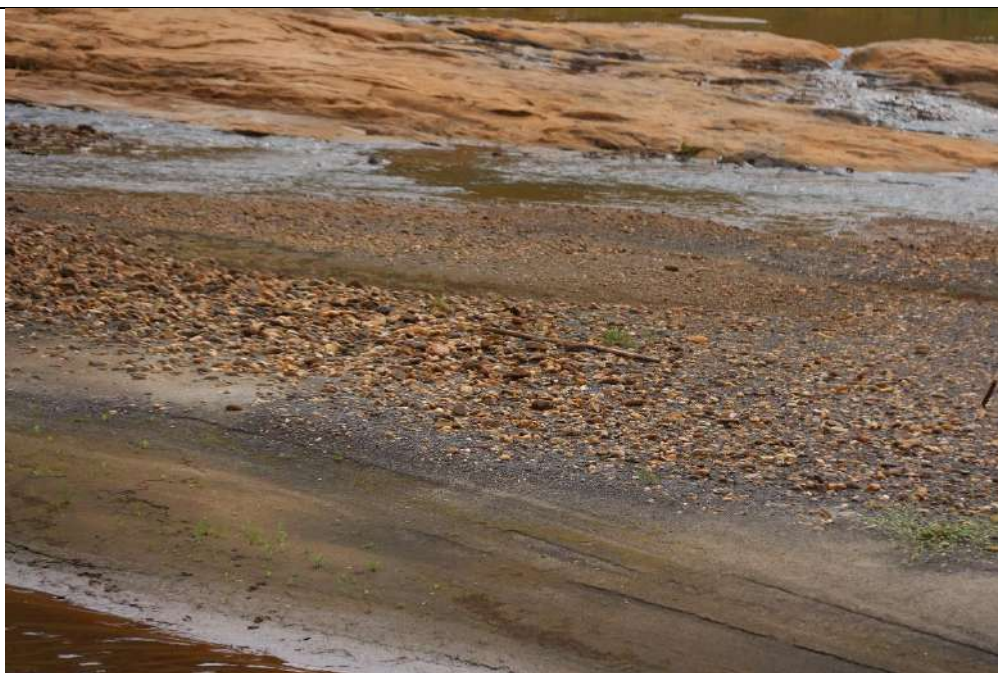
**Foto 1:** A ilha de sedimentos composta por substrato natural (cascalhos) e rejeito fino lavado na Ponte do Gama
