Nº da revisão:	01			
Elaborador:	Rachel Cezar Leão Viana			
Aprovador:	Christiano Barros			
Data da aprovação:	25/09/2020			
Periodicidade da revisão:	Anual			
Classificação:	Público	SOCIOAMBIENTAL 01 – PG 23 – MANEJO DE REJEITOS MARIANA PROJETO DETALHADO AS IS DA OBRA FINALIZADA DA CACHOEIRA CAMARGOS – SE23222 RELATÓRIO TÉCNICO - CIVIL - INFRAESTRUTURA/TERRAPLENAGEM DRENAGEM AS IS - RELATÓRIO GERAL		
		Nº ORDEM SOLICITAÇÃO ENGENHARIA (OSE) SE23222		
		Nº CONTRATADA FR-23222-21-03-D-RT-0001	PÁGINA 2/23	
		Nº FUNDAÇÃO RENOVA N010600-D-1RT025	REV. 02

Este Relatório Técnico tem por objetivo apresentar o estado atual da Cachoeira de Camargos, localizada no distrito de Camargos, zona rural do município de Mariana-MG, após a implantação do projeto de sua recuperação.

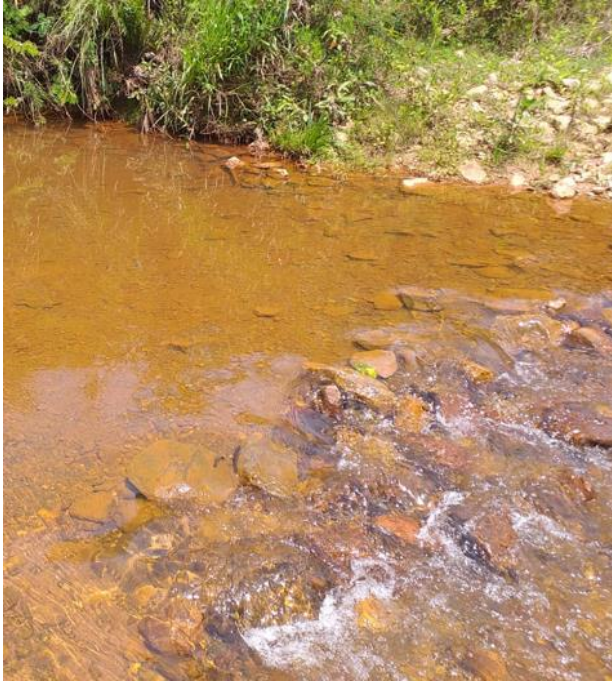
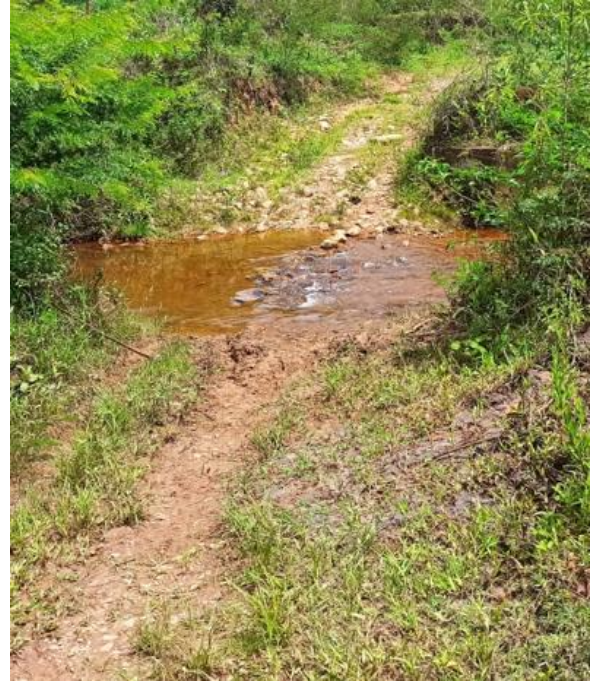
(A - PASSAGEM MOLHADA)

Quanto à passagem molhada, a mesma foi forrada com seixos rolados do próprio leito do córrego, devidamente assentados, permitindo o tráfego de veículos, máquinas e caminhões com segurança. Relata-se que, após servir à logística, essa passagem foi mantida ao final das obras, uma vez que a mesma continua sendo útil para os proprietários do terreno e outros usuários do local (Figura 03 – A).

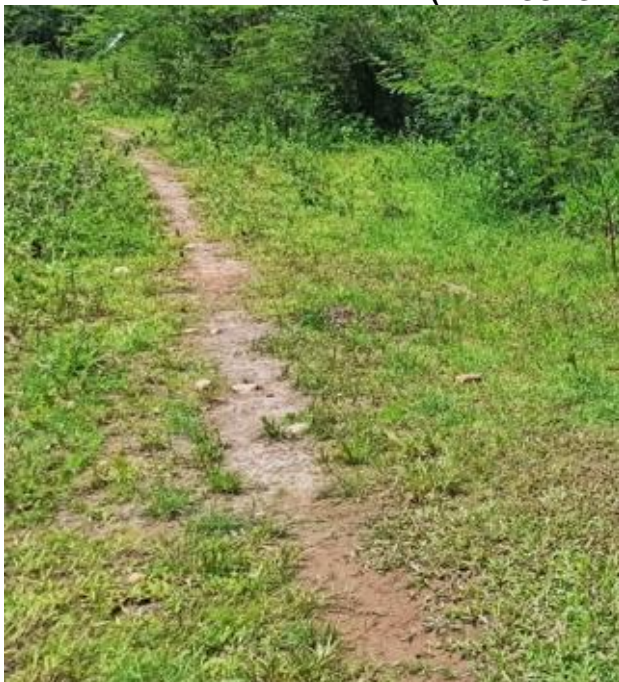
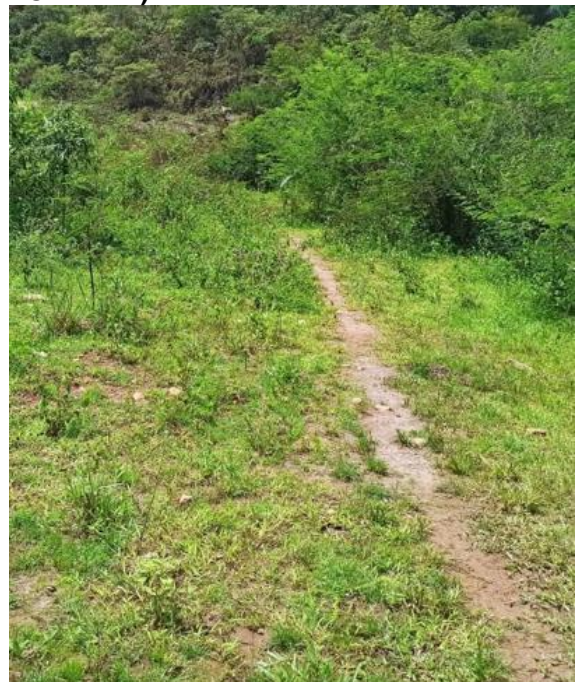
(B - VIA DE ACESSO)

Quanto à via aberta para o tráfego de máquinas, caminhões e veículos, verificou-se na visita que a vegetação nativa também se encontra em estágio médio a avançado de regeneração, sendo, no entanto, mantido apenas um trilho por onde é feito o acesso da sede da propriedade até à cachoeira (Figura 03 – B).

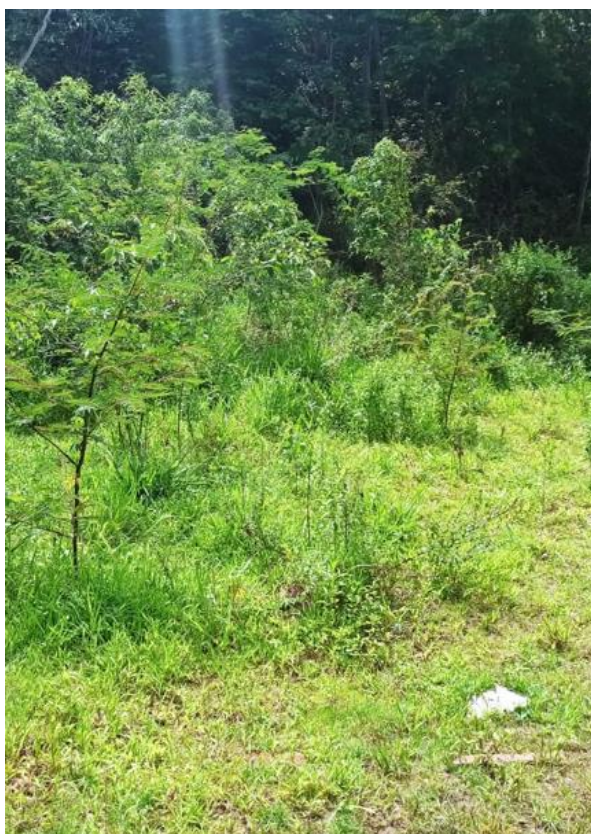
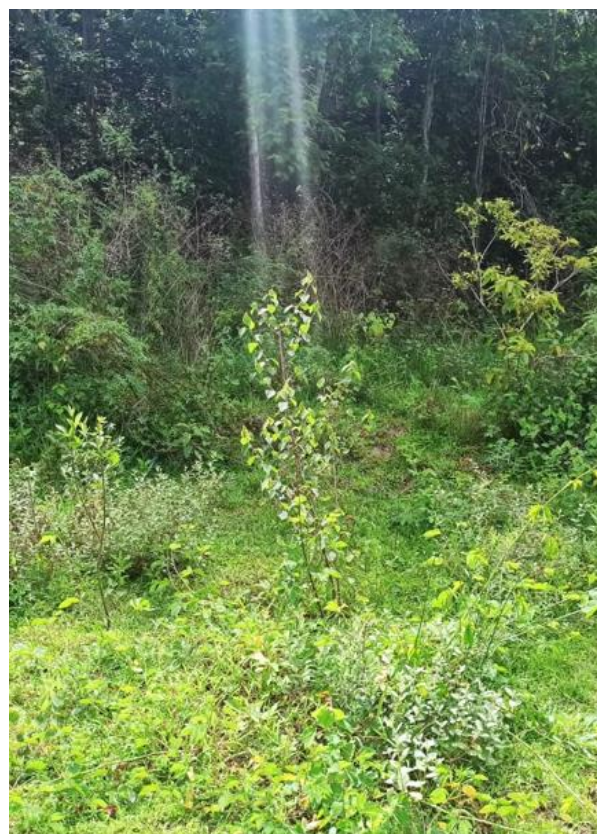
(C - LOCAL DO PÁTIO DE MANOBRAS)

Da mesma forma, na área utilizada para as manobras de caminhões e máquinas, a cobertura vegetal está em pleno desenvolvimento, sendo encontradas gramíneas e leguminosas em ótima distribuição e estágio de regeneração (Figura 03 - C). Dentre as espécies implantadas, conforme solicitado pelo proprietário (SRKBR_040_17_OS 71. SRK, 2020), a Braquiária (*Brachiaria decumbens*) teve atuação fundamental na recomposição da área. Diante deste fato, observou-se que, embora algumas espécies implantadas não sobrevivessem, o fenômeno faz parte da competição natural por água e luz solar, mas, sem o prejuízo da recuperação plena da área.

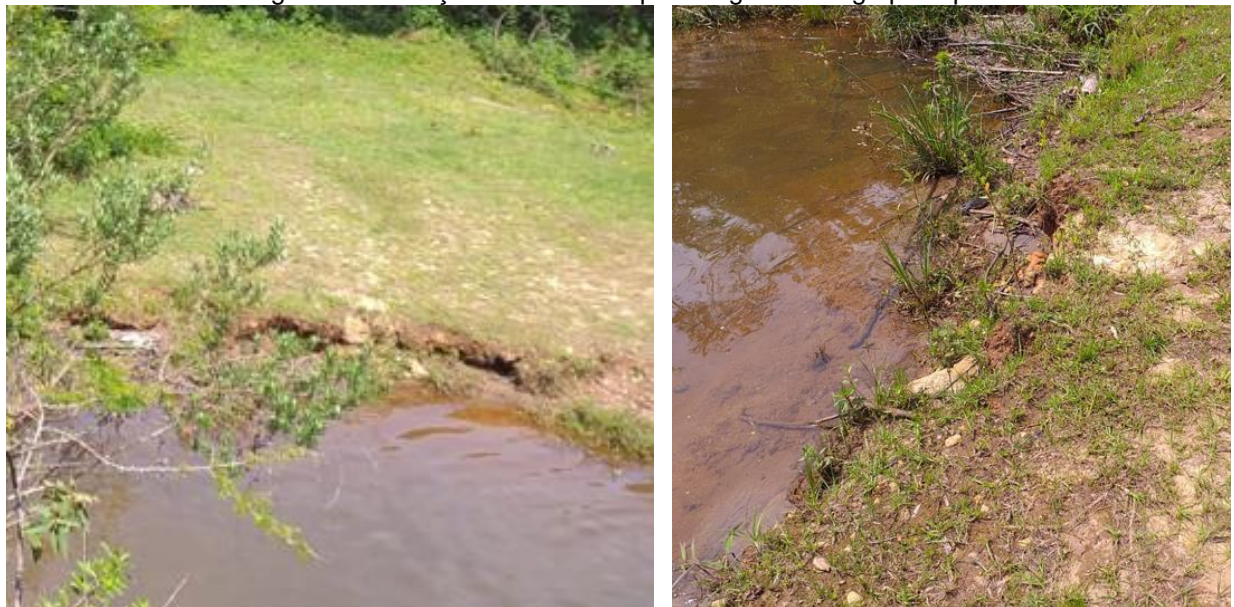
Figura 4 – Situação dos taludes que margeiam o lago principal

Como previsto no Projeto Detalhado (N010600-D-100087_R-01; N010600-D-100088_R-01; N010600-D-100089_R-01; N010600-D-100090_R-01; N010600-D-100091_R-01; e N010600-D-1MD003_R-02) e descrito no Relatório Técnico (SRKBR_040_17_OS 71), as margens do lago principal receberam retaludamento com inclinação média 2:1 (V:H). Na visita realizada no dia 24 de novembro de 2021, identificou-se por análise visual que os taludes já foram parcialmente remodelados pelos efeitos da correnteza da água, tornando-os mais naturais (Figura 04).

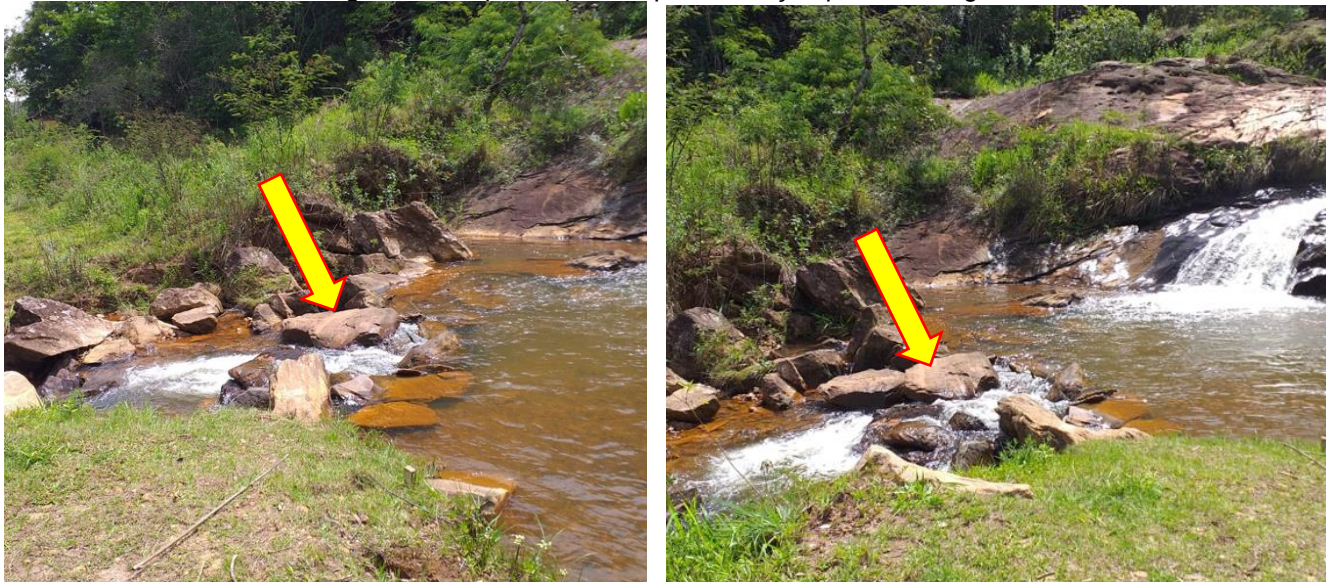
Figura 5 – Dique de pedras para retenção parcial da água

Para melhorar a segurança, bem como aumentar a profundidade do lago principal da cachoeira, como previsto no Projeto Detalhado (N010600-D-100087_R-01; N010600-D-100088_R-01; N010600-D-100089_R-01; N010600-D-100090_R-01; N010600-D-100091_R-01; e N010600-D-1MD003_R-02), os seixos rolados presentes no interior desse lago foram removidos e acondicionados na garganta de saída do lago, proporcionando, assim, uma espécie de enrocamento, para a retenção parcial de água (Figura 05).

Embora não se tenha executado a medição da profundidade do lago através de batimetria, observou-se que, com a execução desta atividade, o lago apresenta profundidade adequada para a finalidade para a qual foi recuperado.

- a disposição dos seixos rolados na garganta de saída da água do lago principal em forma de dique também foi executada conforme Projeto e se encontra estável, satisfazendo a função para a qual foi executada;

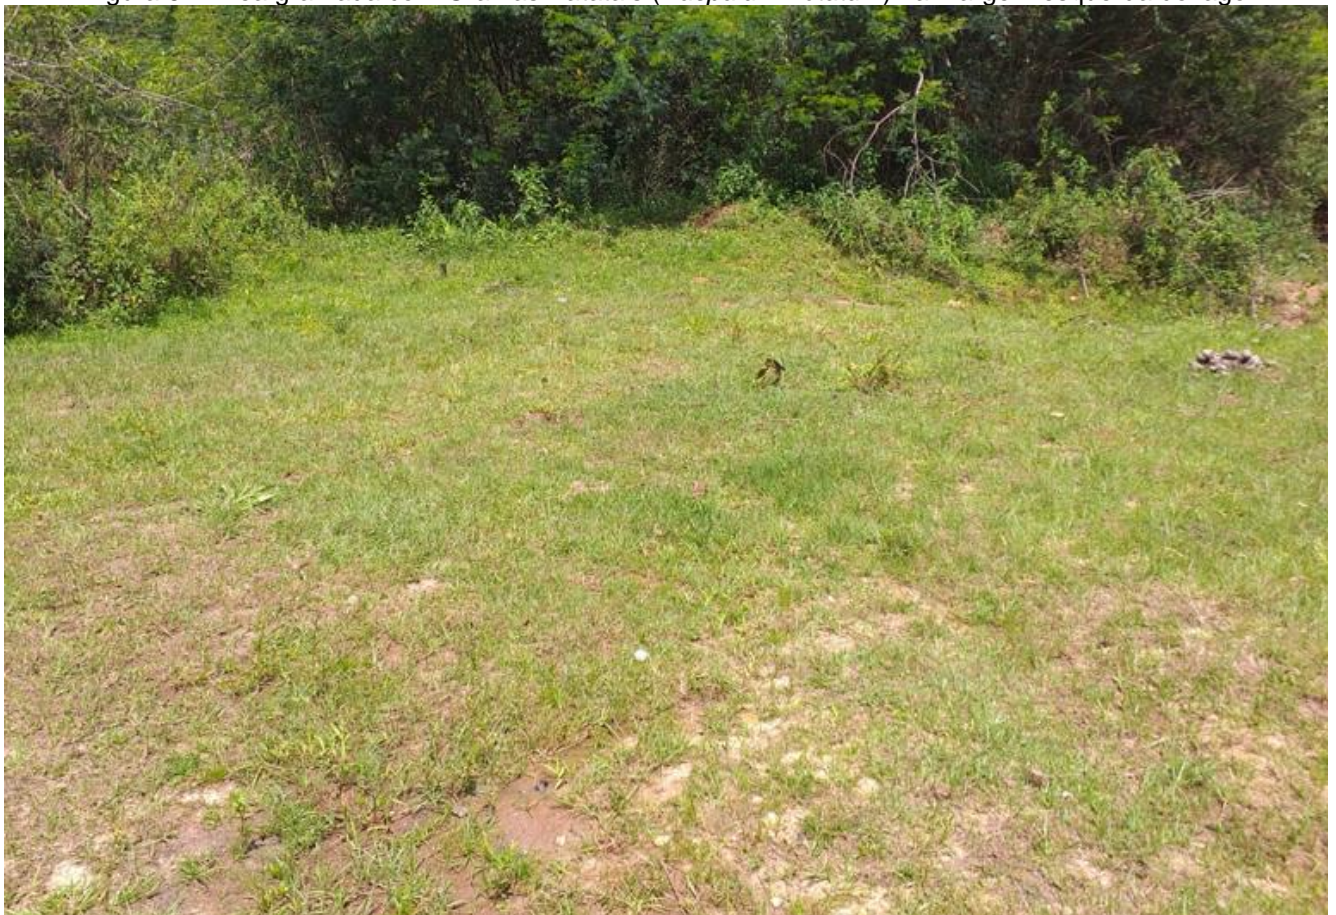
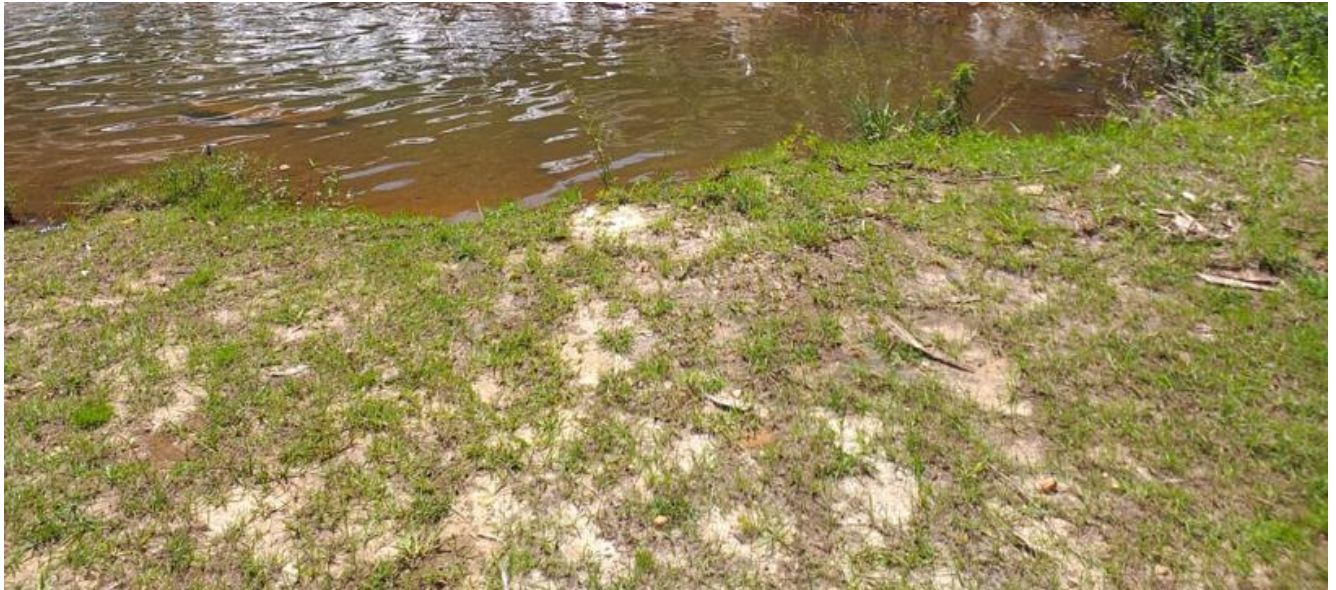
Figura 6 – Área gramada com Gramas Batatais (*Paspalum notatum*) na margem esquerda do lago

Através da Figura 06, como observado *in loco*, o gramado dessa área ainda se encontra em fase de regeneração e espera-se que durante o período chuvoso do final de 2021 e início de 2022 toda a área esteja recoberta.

- o gramado do entorno do lago, executado com gramas Batatais (*Paspalum notatum*), cumpre a sua função de recobrimento do solo e conforto no uso da área de lazer;

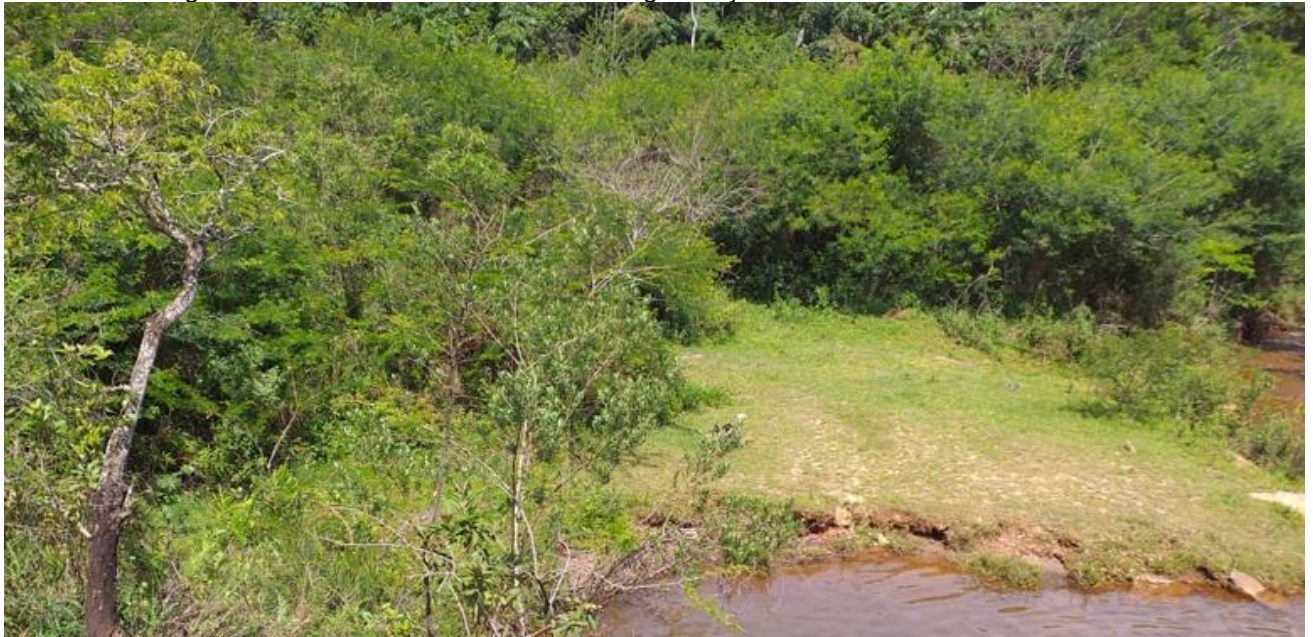
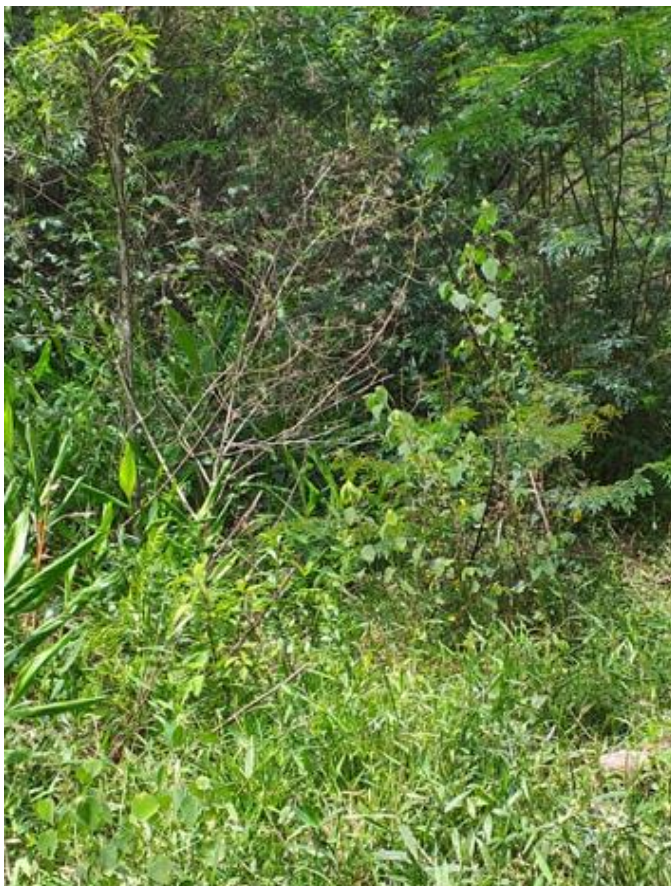
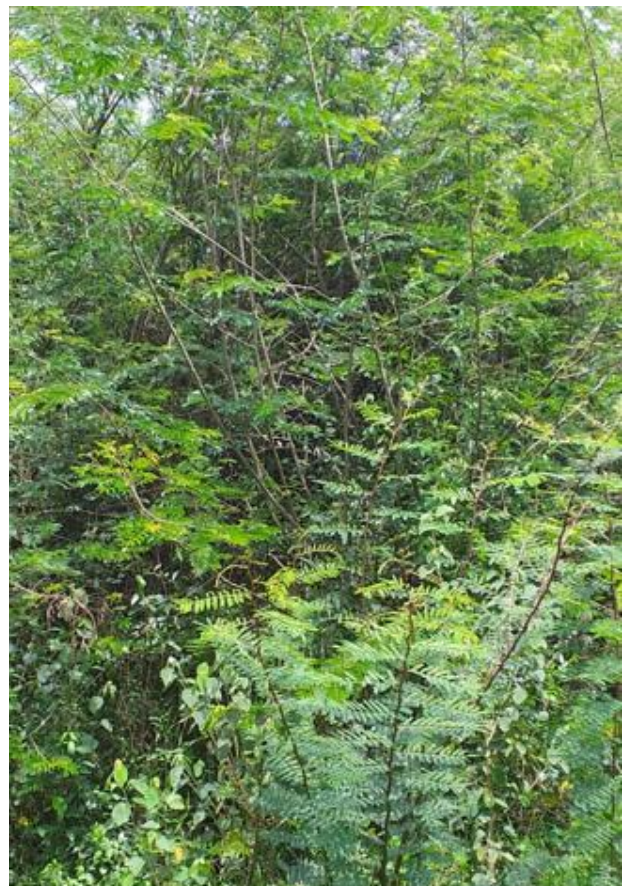
Figura 7 – Recobrimento da área com regeneração natural e com mix de sementes

Na visita realizada no dia 24 de novembro de 2021, constatou-se que, além da regeneração natural do entorno da área, o mix de sementes aplicado auxiliou no recobrimento vegetal da APP e, conseqüentemente, a redução do carreamento de sedimento e solo para o curso d'água.

A Figura 07 representa o estado atual dessa área após a regeneração natural e a implantação do mix de sementes.

Conforme observado *in loco* e apresentado nas imagens, considera-se que esta atividade teve sua ação devidamente efetivada e a vegetação em estágio médio a avançado de regeneração.

- a recuperação da APP do curso d'água, considerando a regeneração natural e a aplicação do mix de sementes, cumpriram a sua função uma vez que a vegetação está bem alta e o recobrimento bem intenso; e

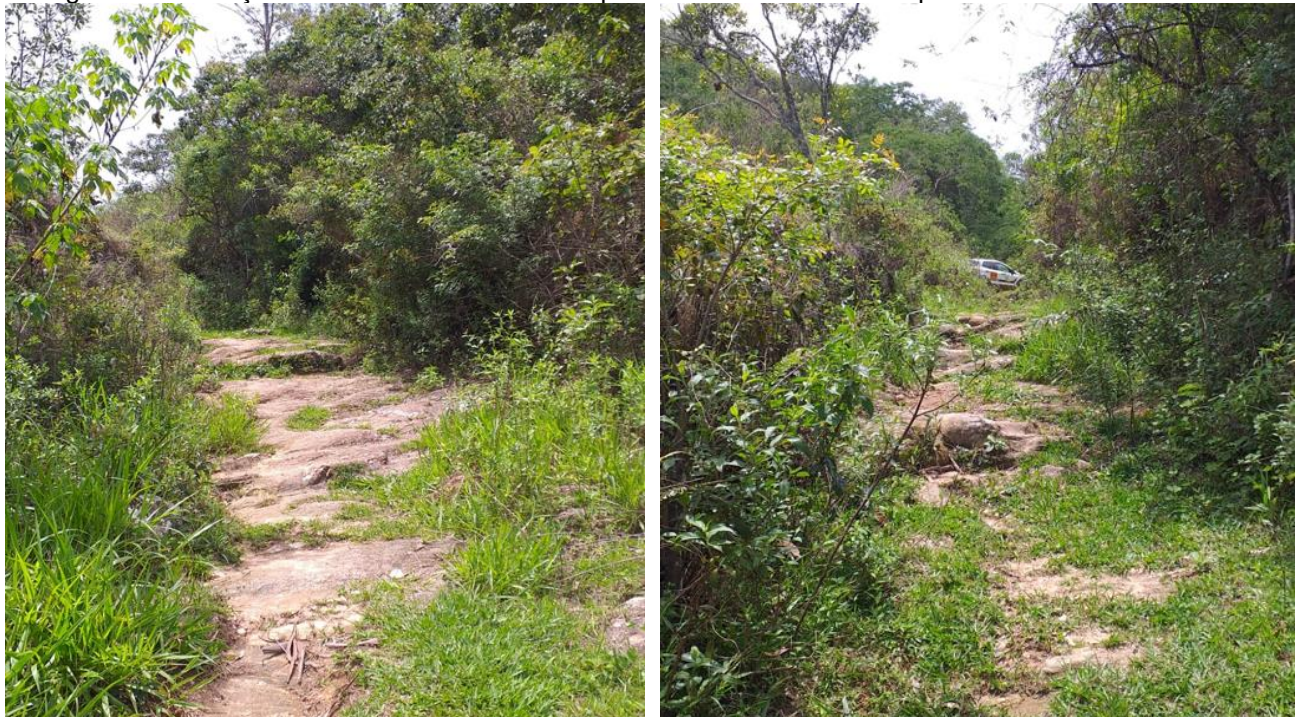
Figura 8 – Condição atual da via de acesso de pedestre entre as áreas superior e inferior da cachoeira

Embora não tenha sido diretamente afetada pelo rejeito, há uma via de acesso de pedestre entre as áreas superior e inferior da cachoeira que foi mantida. Conforme mostra a Figura 08, e constatado *in loco*, essa via está em ótimo estado de conservação.

- a via de acesso entre as áreas superior e inferior da cachoeira se encontra passível de uso por parte dos usuários do local.
