**RELATÓRIO DAS MEDIDAS DE CONTROLE DE EROSÃO E MANUTENÇÃO DA
BIOENGENHARIA IMPLEMENTADAS NOS TRECHO 1 A 11 DO PLANO DE MANEJO
DE REJEITOS**

Maio/2023

PROGRAMA DE MANEJO DE REJEITOS – PG23

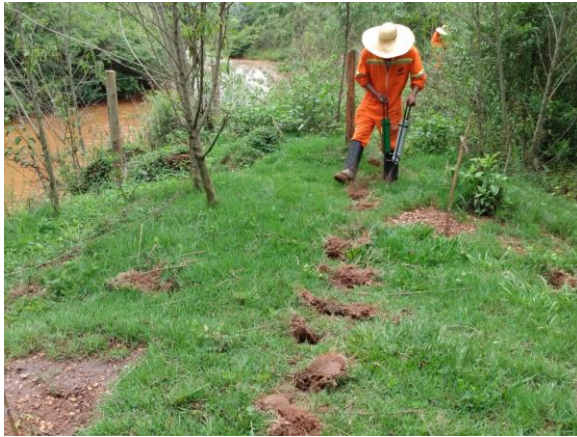
Fornecimento e semeio adubação verde

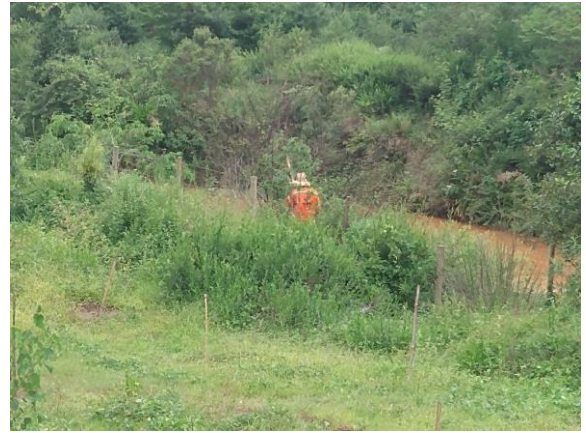
Fornecimento e semeio adubação verde

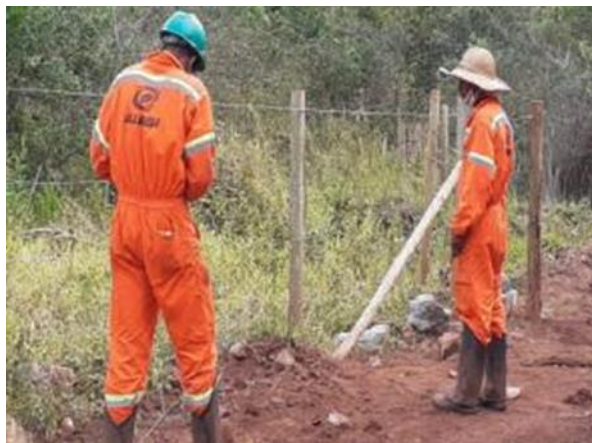
Cercamento

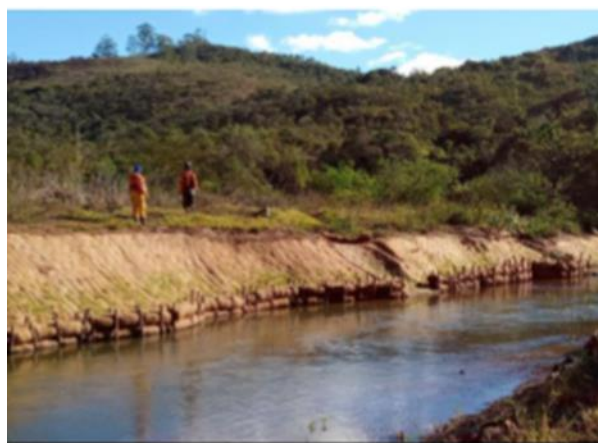
Proteção de talude com biomanta

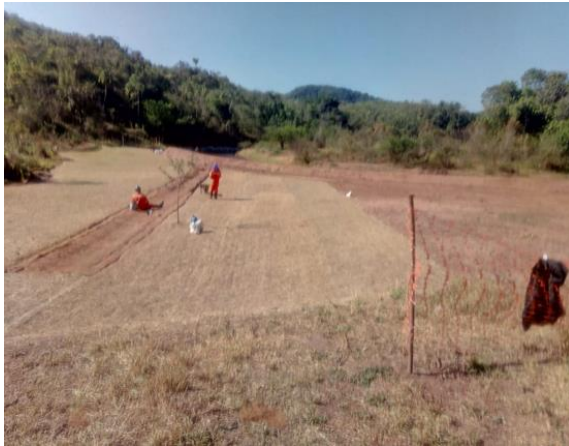
Adubação e semeio manual (planícies)

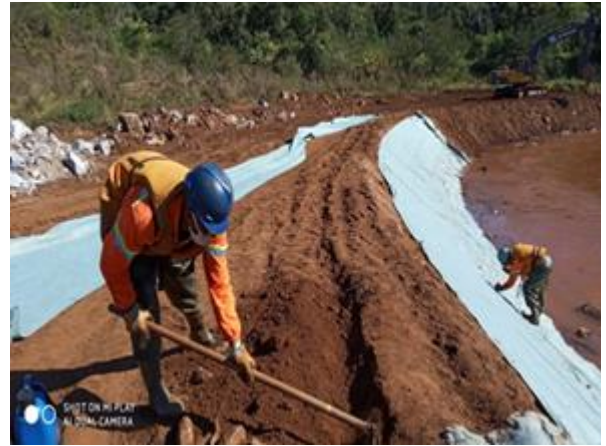
Fornecimento e aplicação de geotêxtil

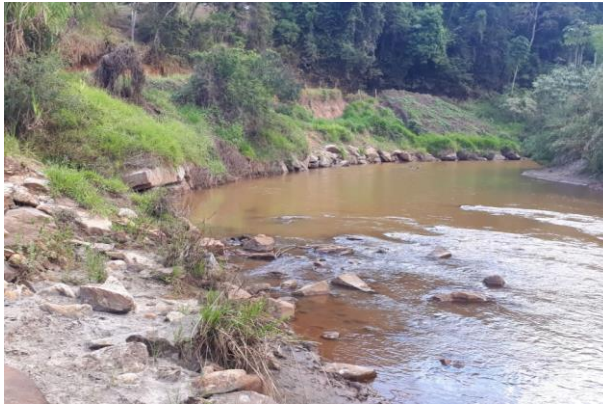
Revestimento com enrocamento

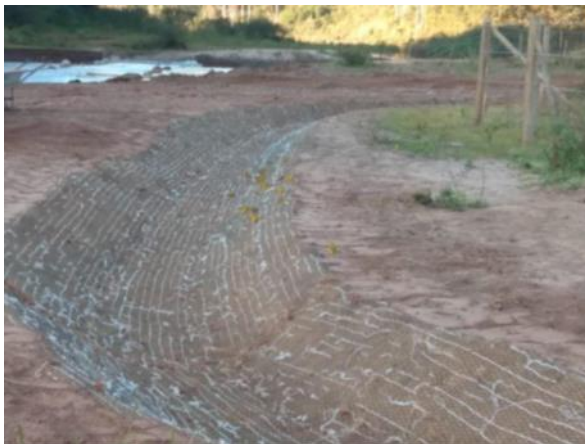
Reconformação da planície com implantação de drenagens e cobertura da área com mix de sementes

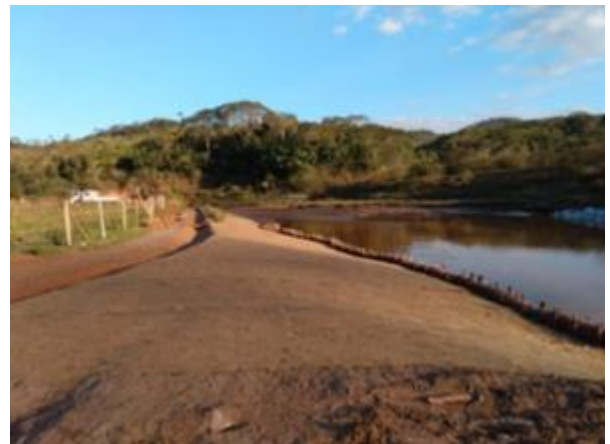
Reconformação da planície com implantação de drenagens e cobertura da área com mix de sementes

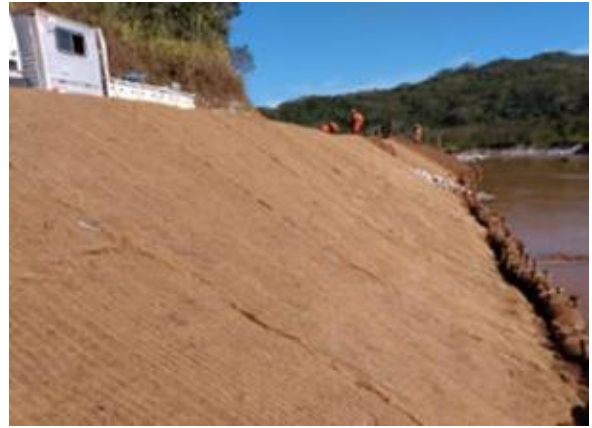
Instalação de descidas d'água e proteção de talude com mix de cimentos

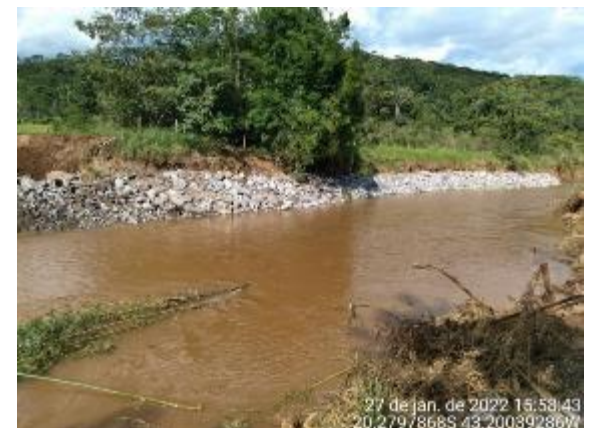
Proteção de talude com enrocamento

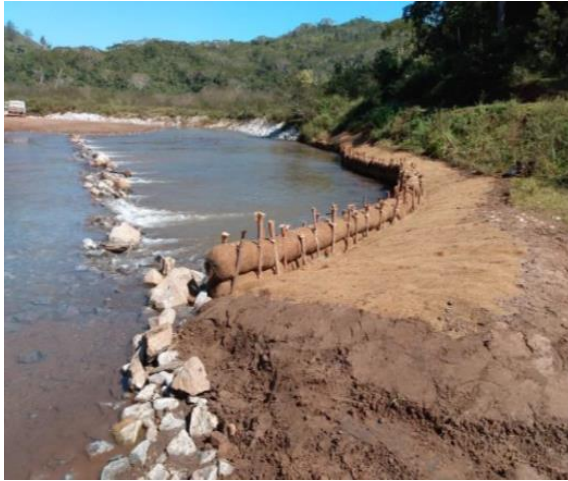
Drenagem de planície e proteção com bioretentor

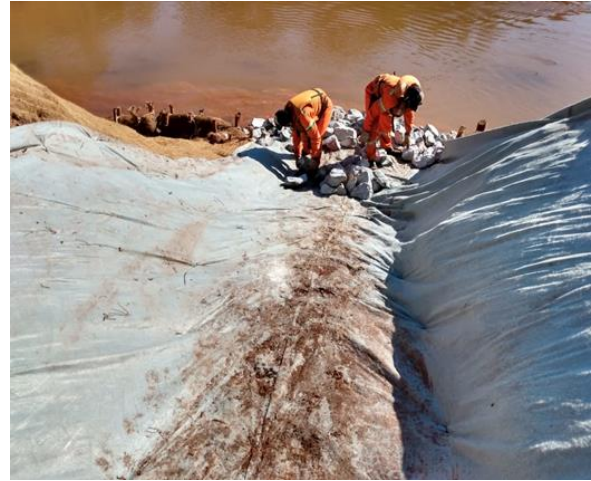
Instalação de descida d'água enrocada

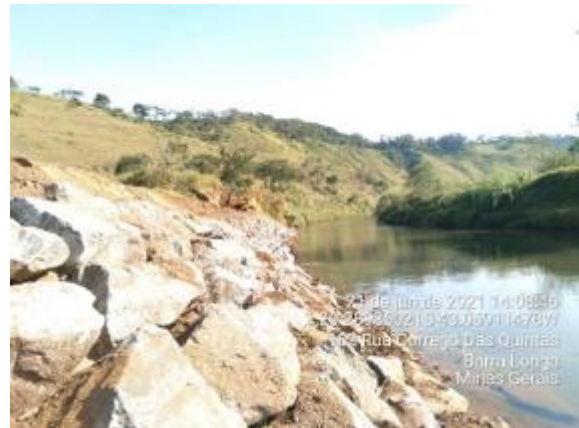
Proteção de talude com enrocamento

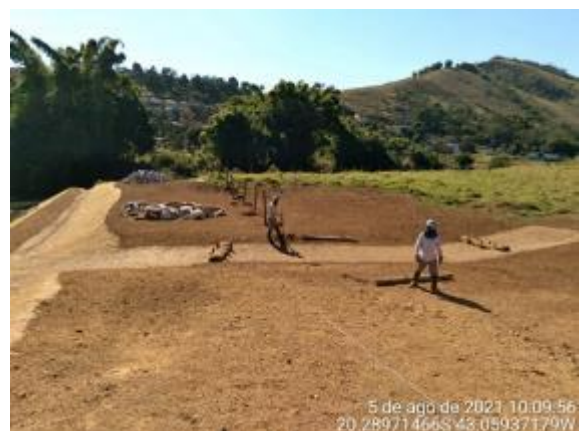
Adução e semeio de leguminosas em planície

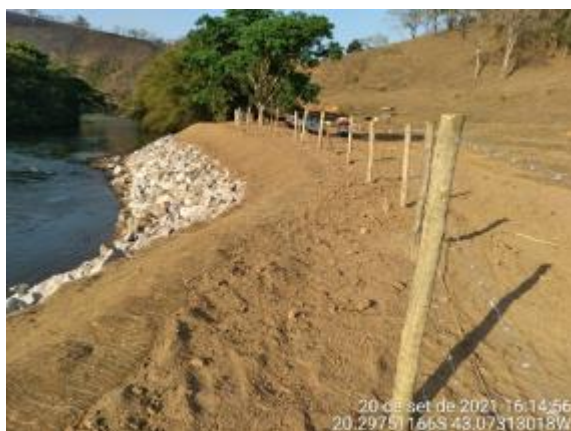
Reconformação de talude de margem com base em enrocamento

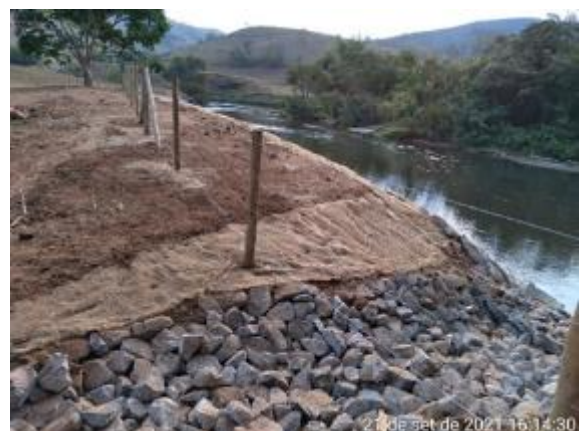
Revestimento de canaleta de drenagem com pedra de mão

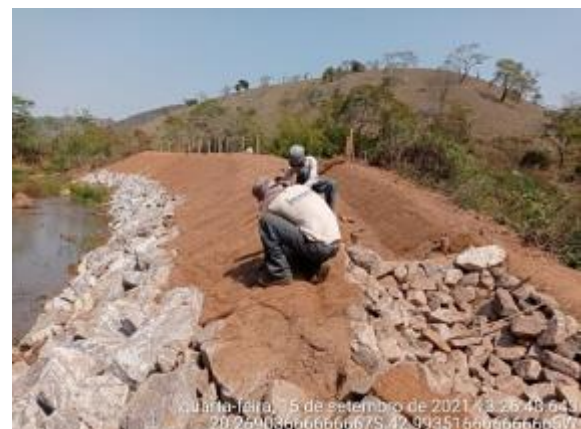
Reconformação de talude

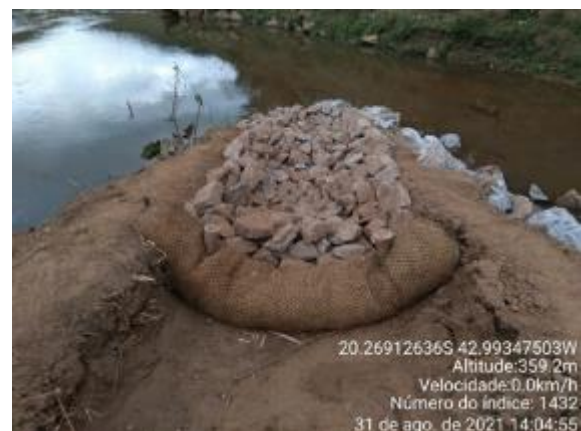
Descida d'água enrocada

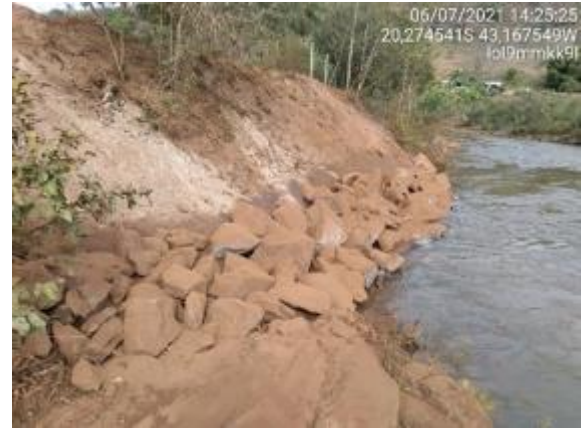
Proteção de talude com enrocamento

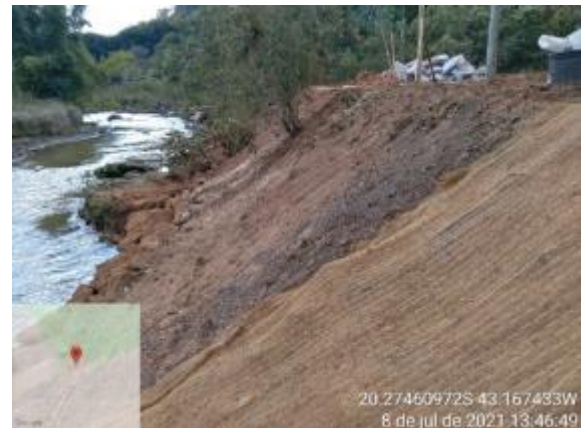
Proteção de talude com instalação de biomanta

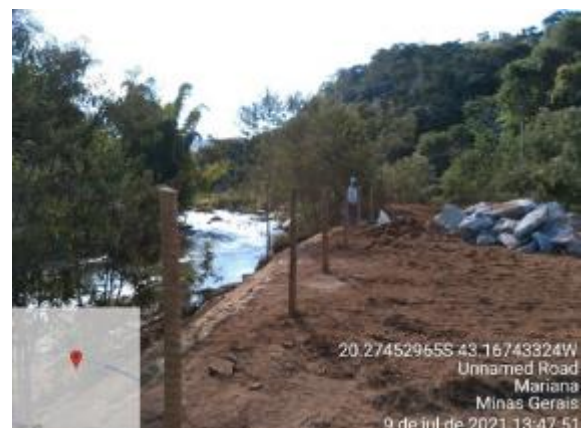
Proteção de talude com instalação de biomanta

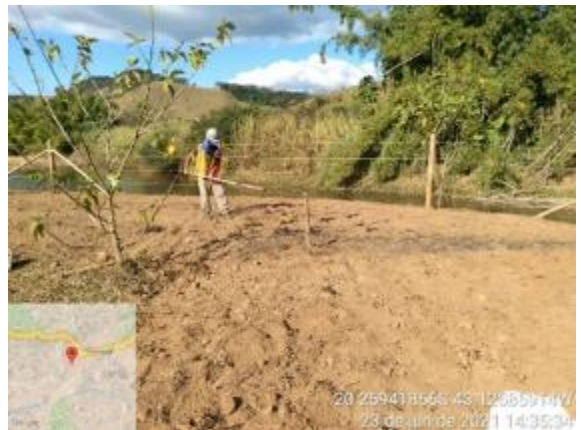
Adução e semeio manual

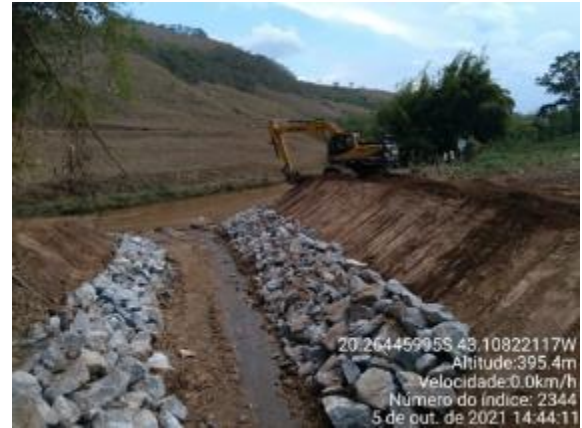
Proteção de talude com enrocamento

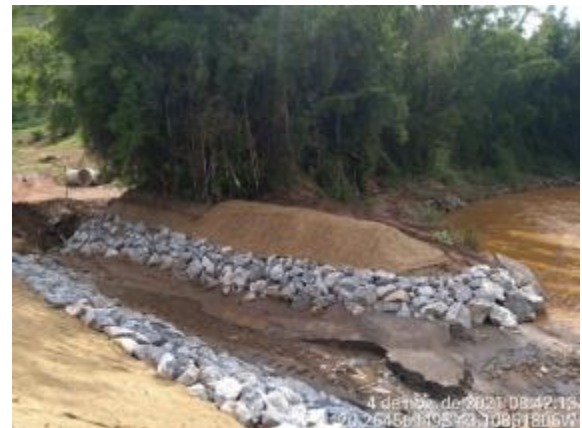
Proteção de talude com enrocamento

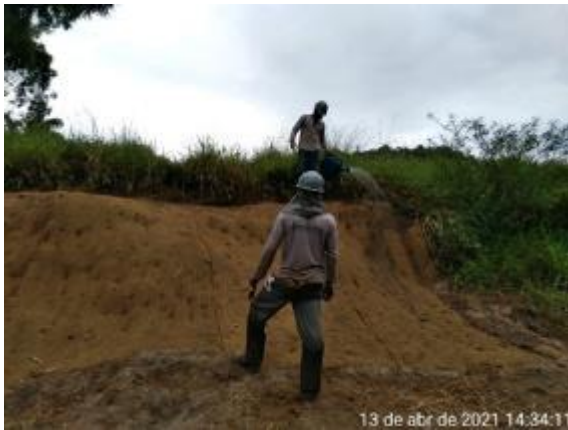
Revestimento de talude com biomanta

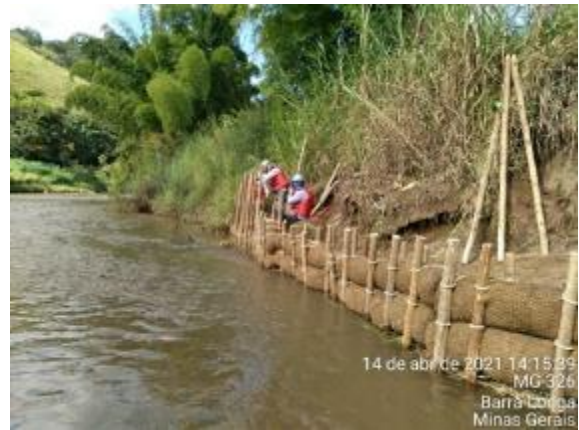
Instalação de biorretentores nas margens

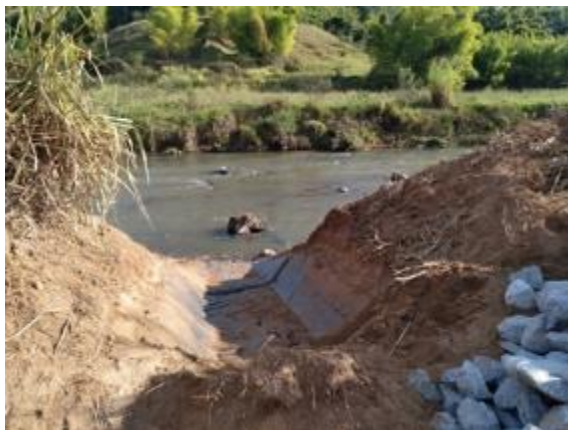
Manutenção de descida d'água

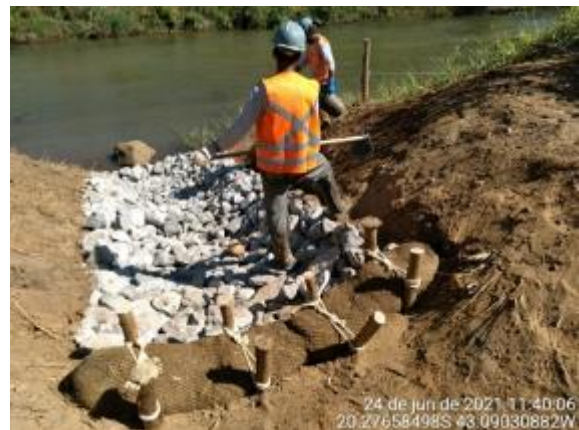
Descida d'água enrocada com pedra de mão e biorretentores

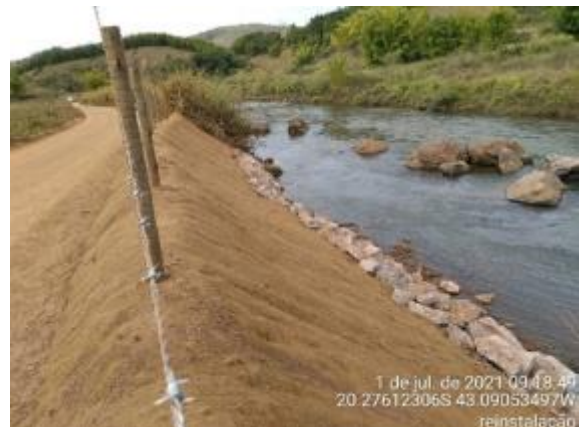
Proteção de talude com enrocamento e biomanta

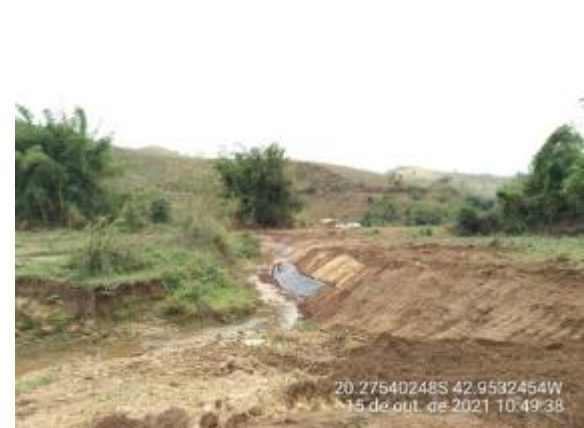
Reconformação de talude e instalação de filtro de transição

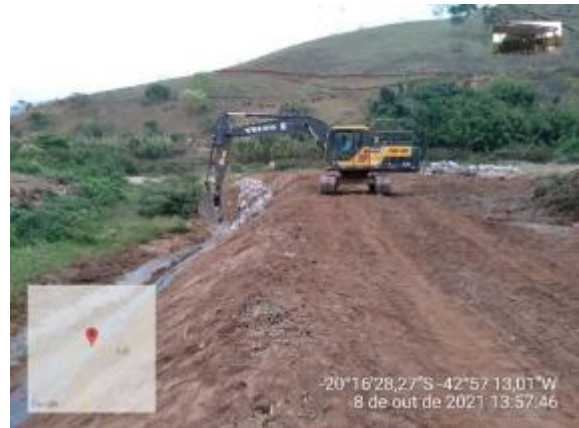
Proteção de talude com enrocamento

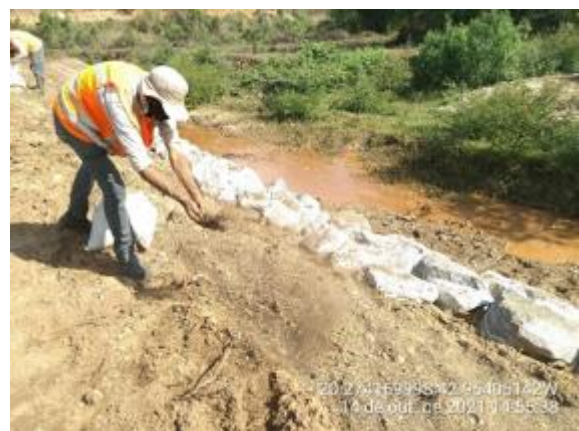
Adubação e semeio manual

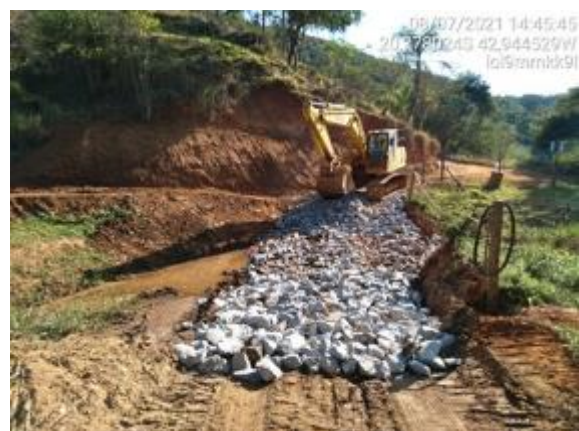
Instalação de passagem molhada

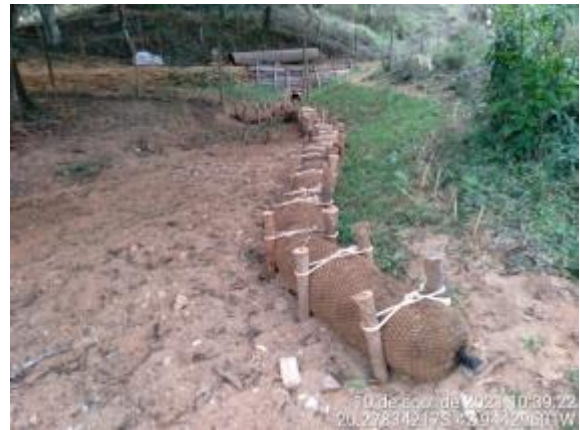
Instalação de biorretentores

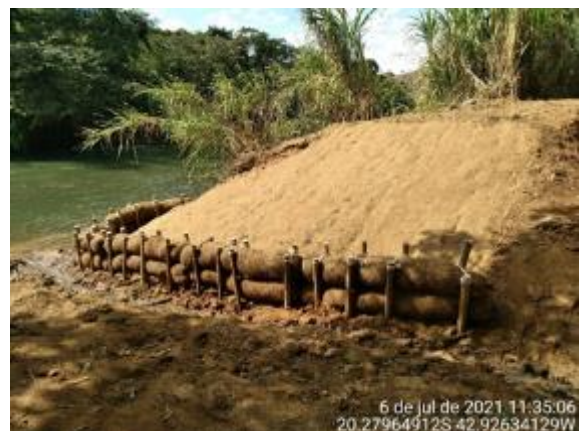
Instalação de biorretentores nas margens

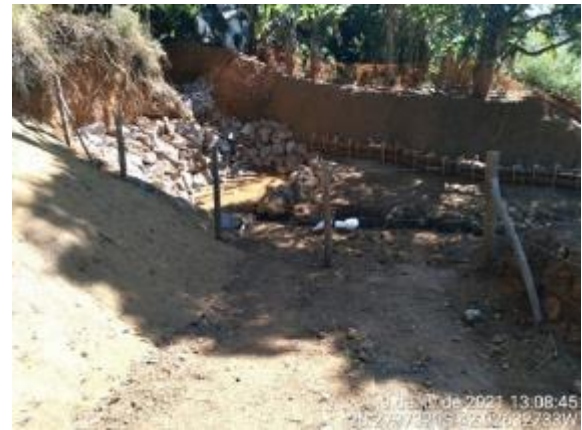
Canaletas revestida em pedra de mão.

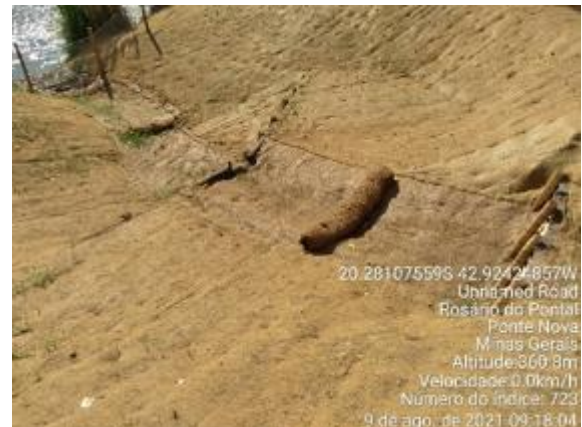
Revestimento de canaleta de drenagem em planície com biomantas

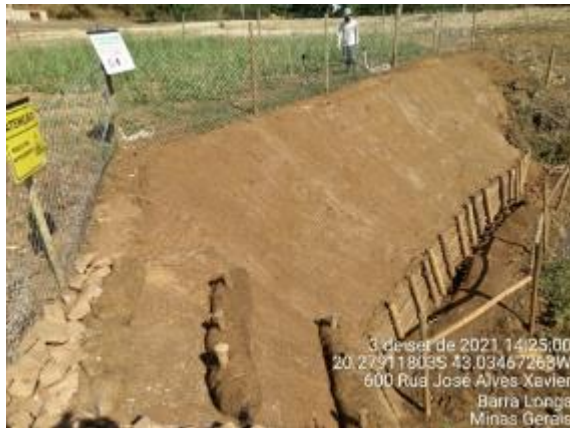
Proteção do talude com biomantas biorretentores e Instalação de paliçadas

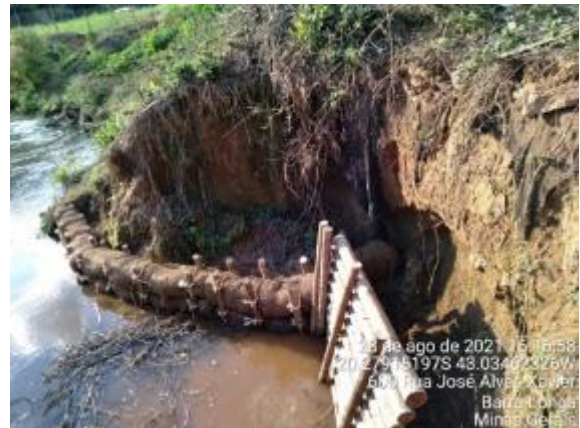
Proteção do talude com biorretentores e Instalação de paliçadas

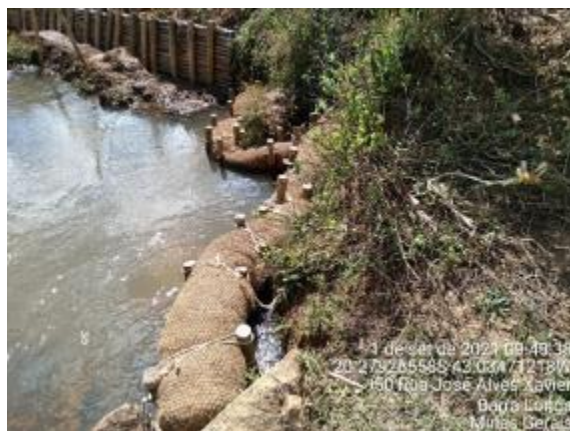
Instalação de biorretentores nas margens

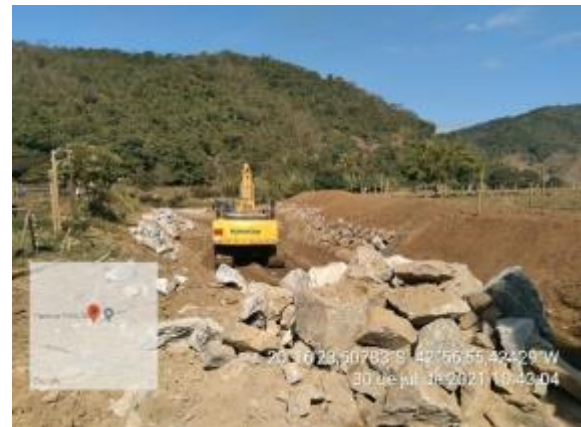
Proteção de talude com enrocamento

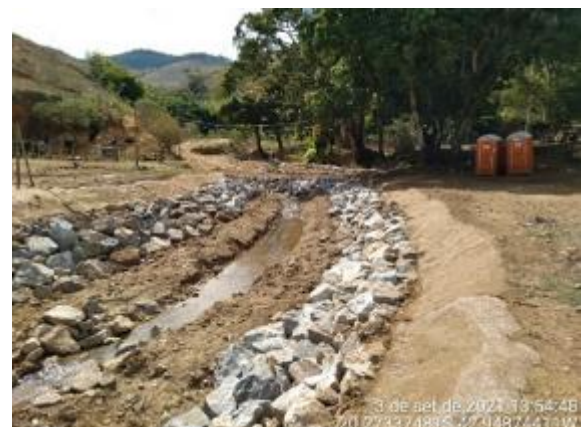
Proteção de talude com enrocamento

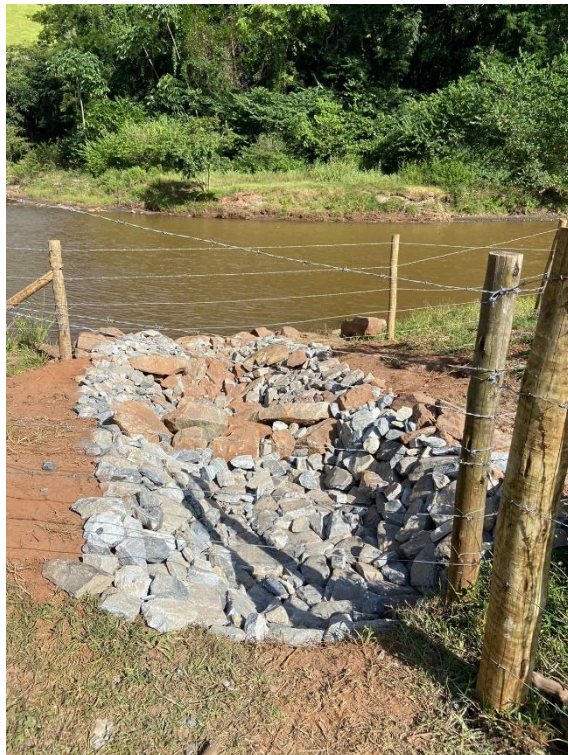
6.1.1.1 E058 (ID 308)

Implantação de descida d'água com pedra de mão e reconformação e manutenção de taludes com enrocamento e biomantas.

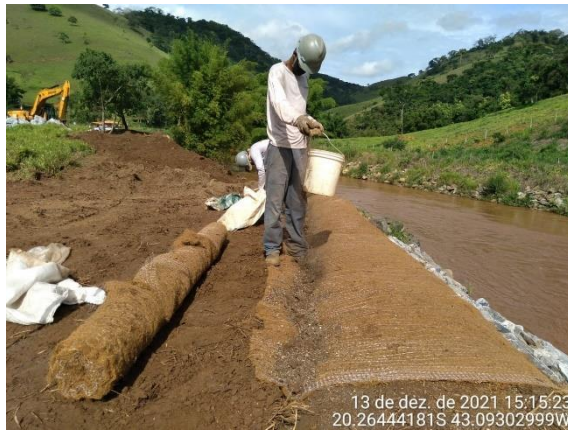
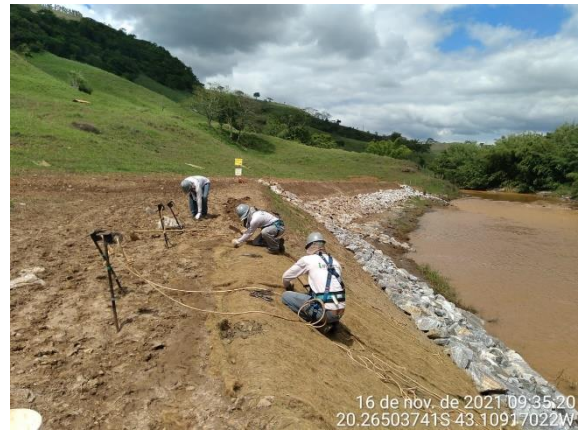
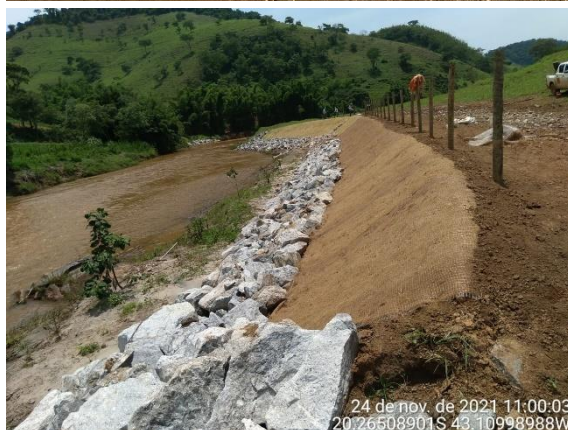
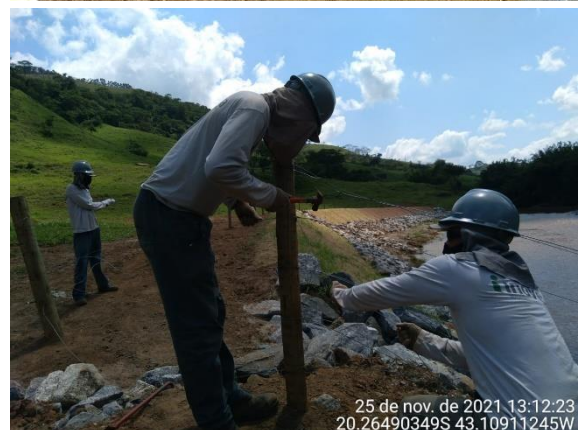
6.1.1.2. E076_6 (ID 315)

Retaludamento, enrocamento, instalação de cerca, adubação, semente e cobertura com biomanta.

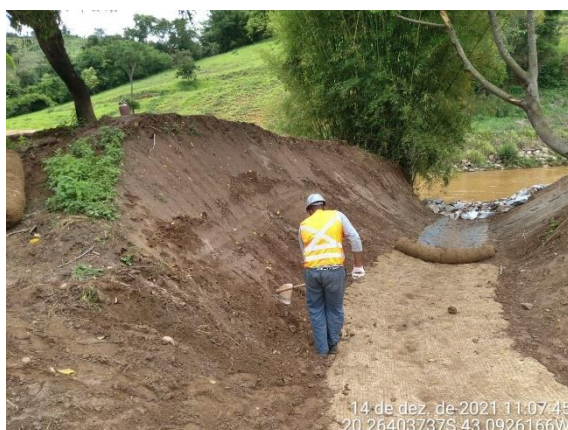
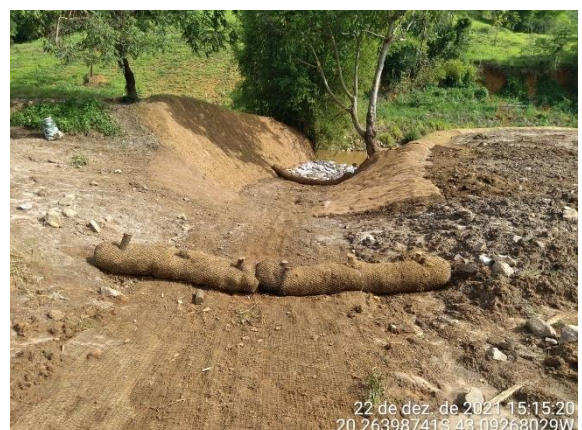
6.1.1.3. E075 – TG 49D (ID316)

Manutenção das drenagens da planície no tributário.

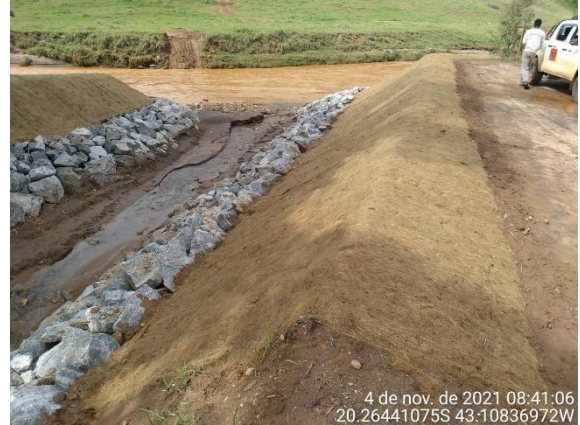
6.1.1.4. E076_9 TG 49F (ID 317)

Manutenção da calha na foz do tributário.

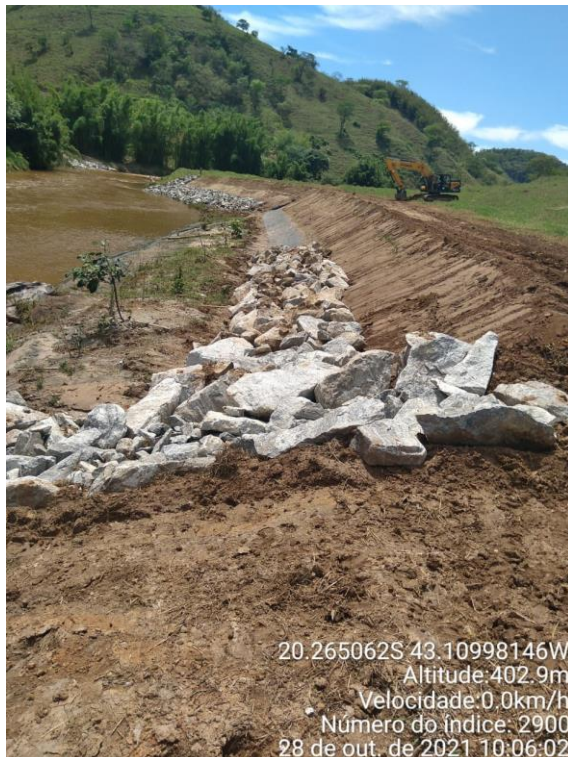
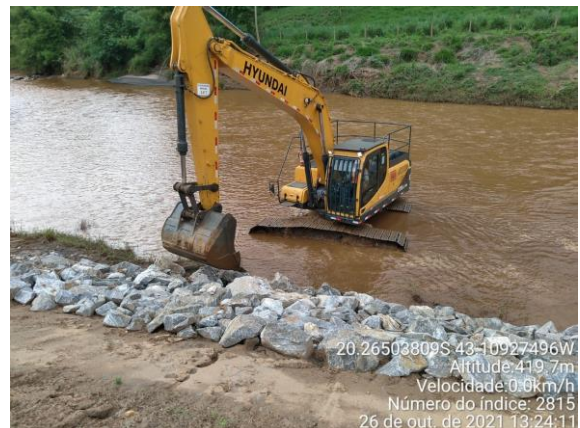
6.1.1.5. E076_9 (ID 318)

Retaludamento e enrocamento.

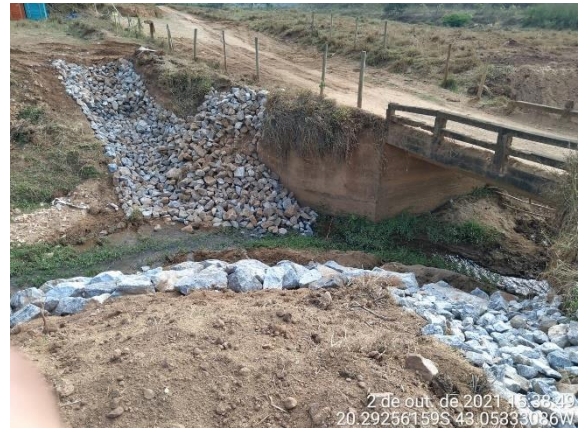
6.1.2.1. D090 (ID 322)

Manutenção de descidas d'água com pedra de mão.

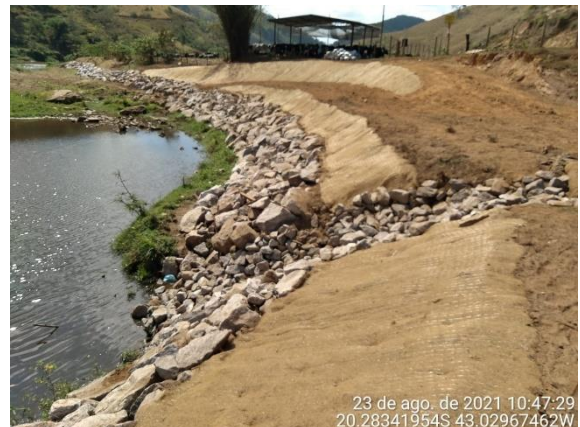
6.1.2.2. D093 (ID 323)

Retaludamento, enrocamento, instalação de cerca, adubação, semeio, cobertura com biomanta e descida d'água.

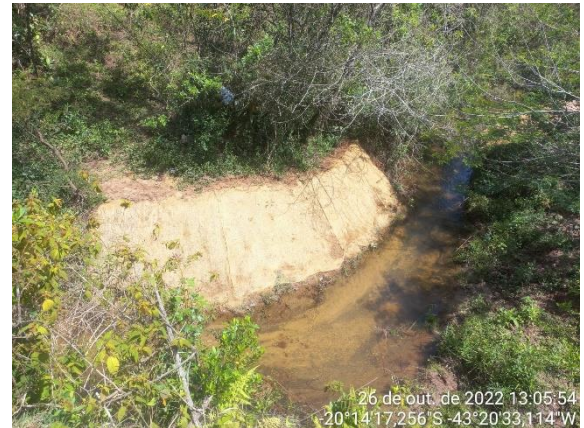
6.2.1.1. E007 (ID 104)

Retaludamento, adubação, semeio e cobertura com biomanta

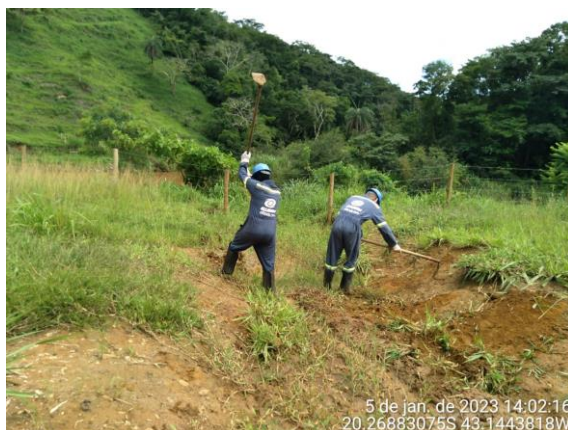
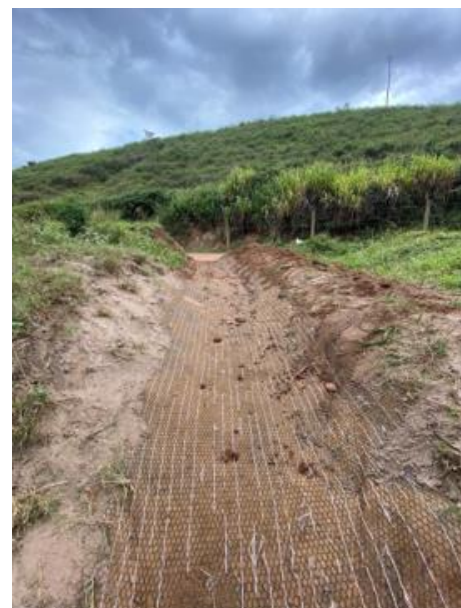
6.2.2.1. D052 (ID 373)

Implantação de descida d'água em canaleta verde

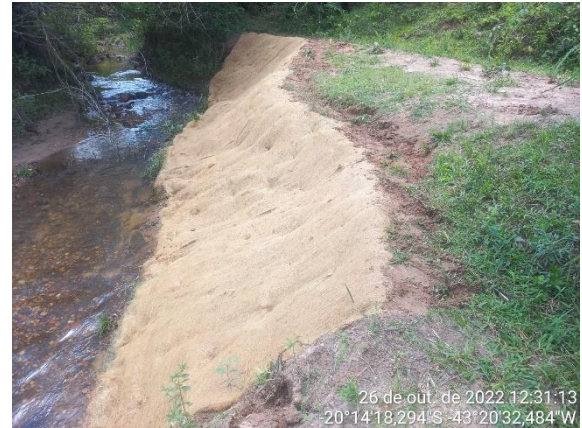
6.2.2.2. E007 (IDs 80 / 81 / 82 / 84 / 85 / 111 / 113 / 114 / 117 / 10)

Retaludamento, adubação, semeio e cobertura com biomanta

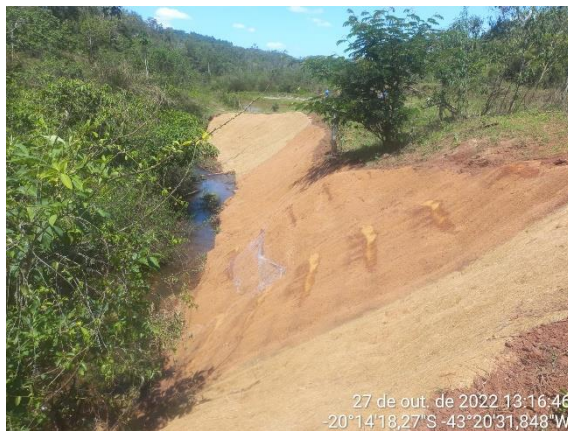
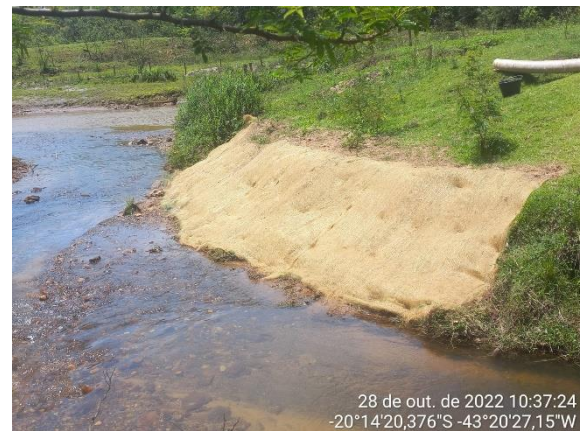
6.2.2.3. E007_1 (IDs 80 / 81 / 82 / 84 / 85 / 111 / 113)

Retaludamento, adubação, semeio e cobertura com biomanta

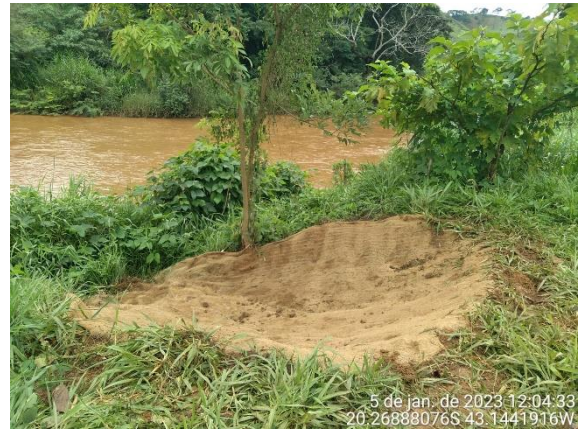
6.2.2.4. E038 (ID 664)

Manutenção de descida d'água em canaleta verde.

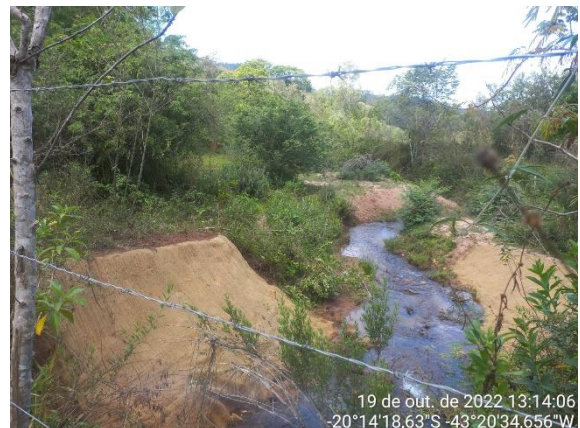
6.2.2.5. E007_1 - TG 14 / TG 14ª (ID 712)

Retaludamento, adubação, semeio e cobertura com biomanta

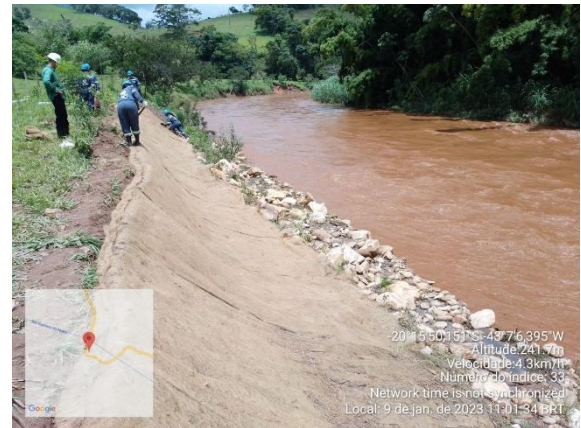
6.2.2.6. E076_1 (IDs 466 / 469)

Reconformação do talude da calha do rio com adubação, semente e cobertura com biomanta bidimensional de fibra de coco.

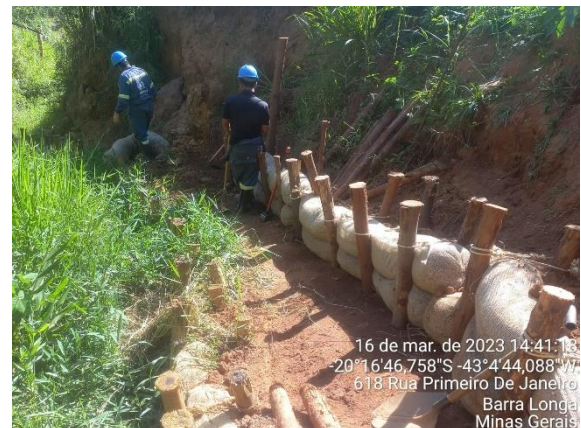
6.2.3.1. E079 – TG 53A (ID 715)

Instalação de paliçadas de retentores

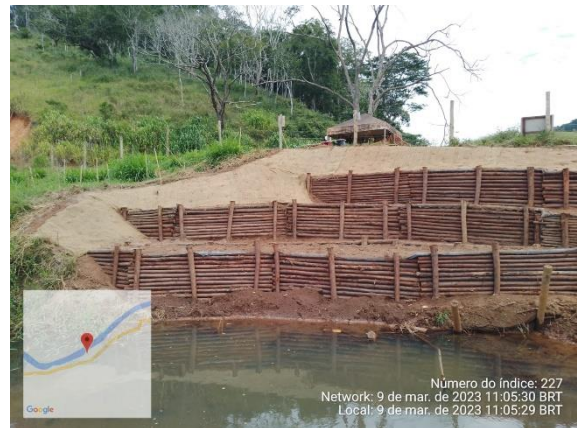
6.2.3.2. E081 – TG55 (ID 716)

Instalação de paliçadas
