Tabela 10: Resumo dos Resultados das Análises Granulométricas

PROJETO:  
Identificação dos Bancos e Avaliação da Espessura de Rejeito na Calha do Rio Gualaxo do Norte

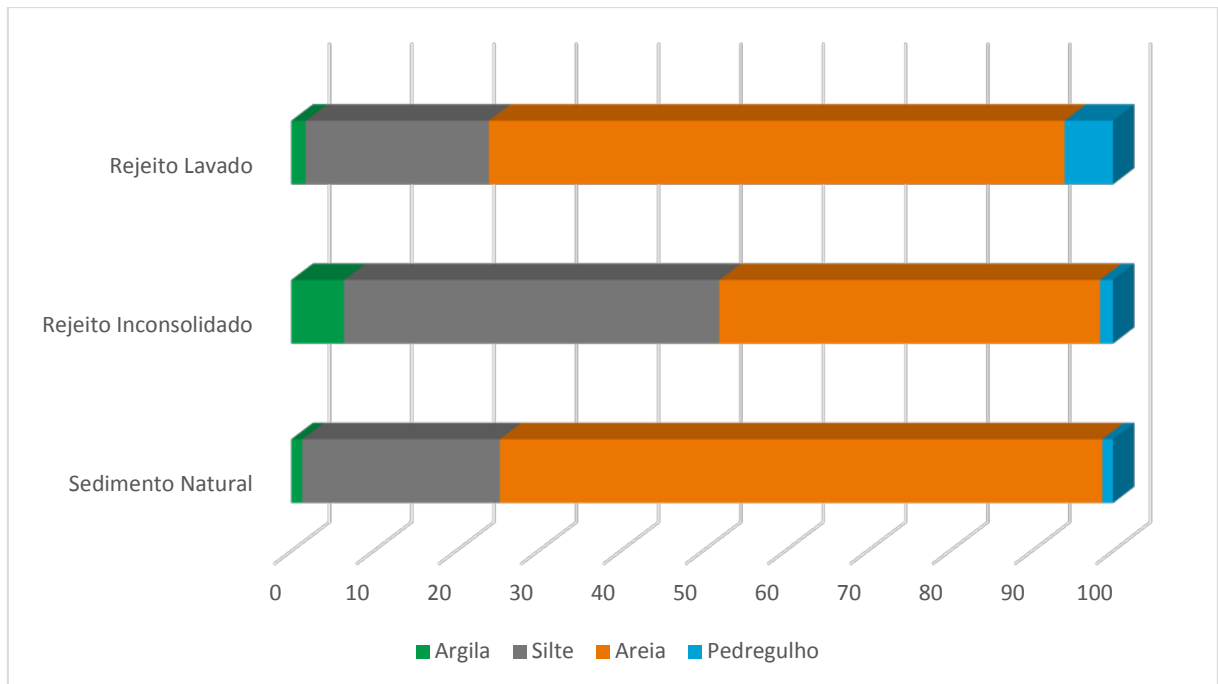
**Figura 7: Média da Percentagem Granulométrica das Diferentes Camadas Identificadas nas Sondagens de Campo**

Os resultados indicam, de maneira geral, uma maior percentagem de material fino (argila e silte) na camada de rejeito inconsolidado quando comparado com as camadas de rejeito lavado e sedimento natural. Este dado corrobora com as observações de campo, indicando a camada de rejeito inconsolidado com o maior potencial para impacto na turbidez do rio.

Vale ressaltar que os resultados de granulometria tanto da camada de rejeito lavado quanto da camada de sedimento natural, indicaram percentuais similares da textura dos grãos.

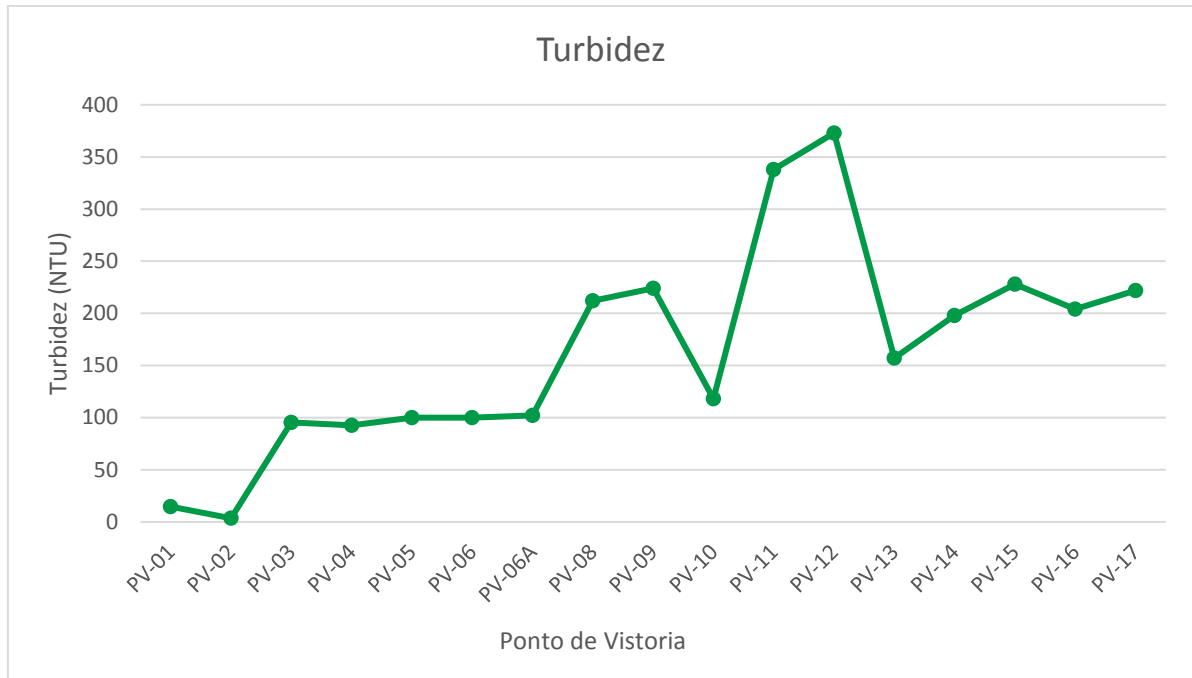
**Figura 8: Média da Percentagem Granulométrica das Diferentes Camadas Identificadas na Sondagens de Campo**

Os resultados indicam um aumento nos valores de turbidez conforme se avança dos pontos de montante para jusante. Os valores mais baixos foram encontrados nos pontos PV-01 (Rio Gualaxo do Norte) e no PV-02 (Córrego dos Camargos), pontos que se encontram a montante da confluência do córrego Santarém no rio Gualaxo do Norte. Nos pontos próximos já afetados pelo evento (PV-03 e PV-04), a turbidez aumenta para próximo de 100 NTU e se mantém relativamente constante até PV-06A (ponto a jusante da PCH Bicas). A partir do PV-08 (jusante da Ponte do Gama), os valores de turbidez aumentam para mais de 200 NTU, com uma tendência de aumento nos valores da turbidez até o trecho do PV-12 (jusante a área piloto) onde os resultados atingem o seu valor máximo 373 NTU. Na PV-13 (Passarela), foi observada uma redução para 157 NTU, possivelmente associada ao aporte de vazão de tributários, sendo observado uma tendência de aumento na turbidez nos pontos a jusante, até atingir 222 NTU na foz do rio Gualaxo do Norte.

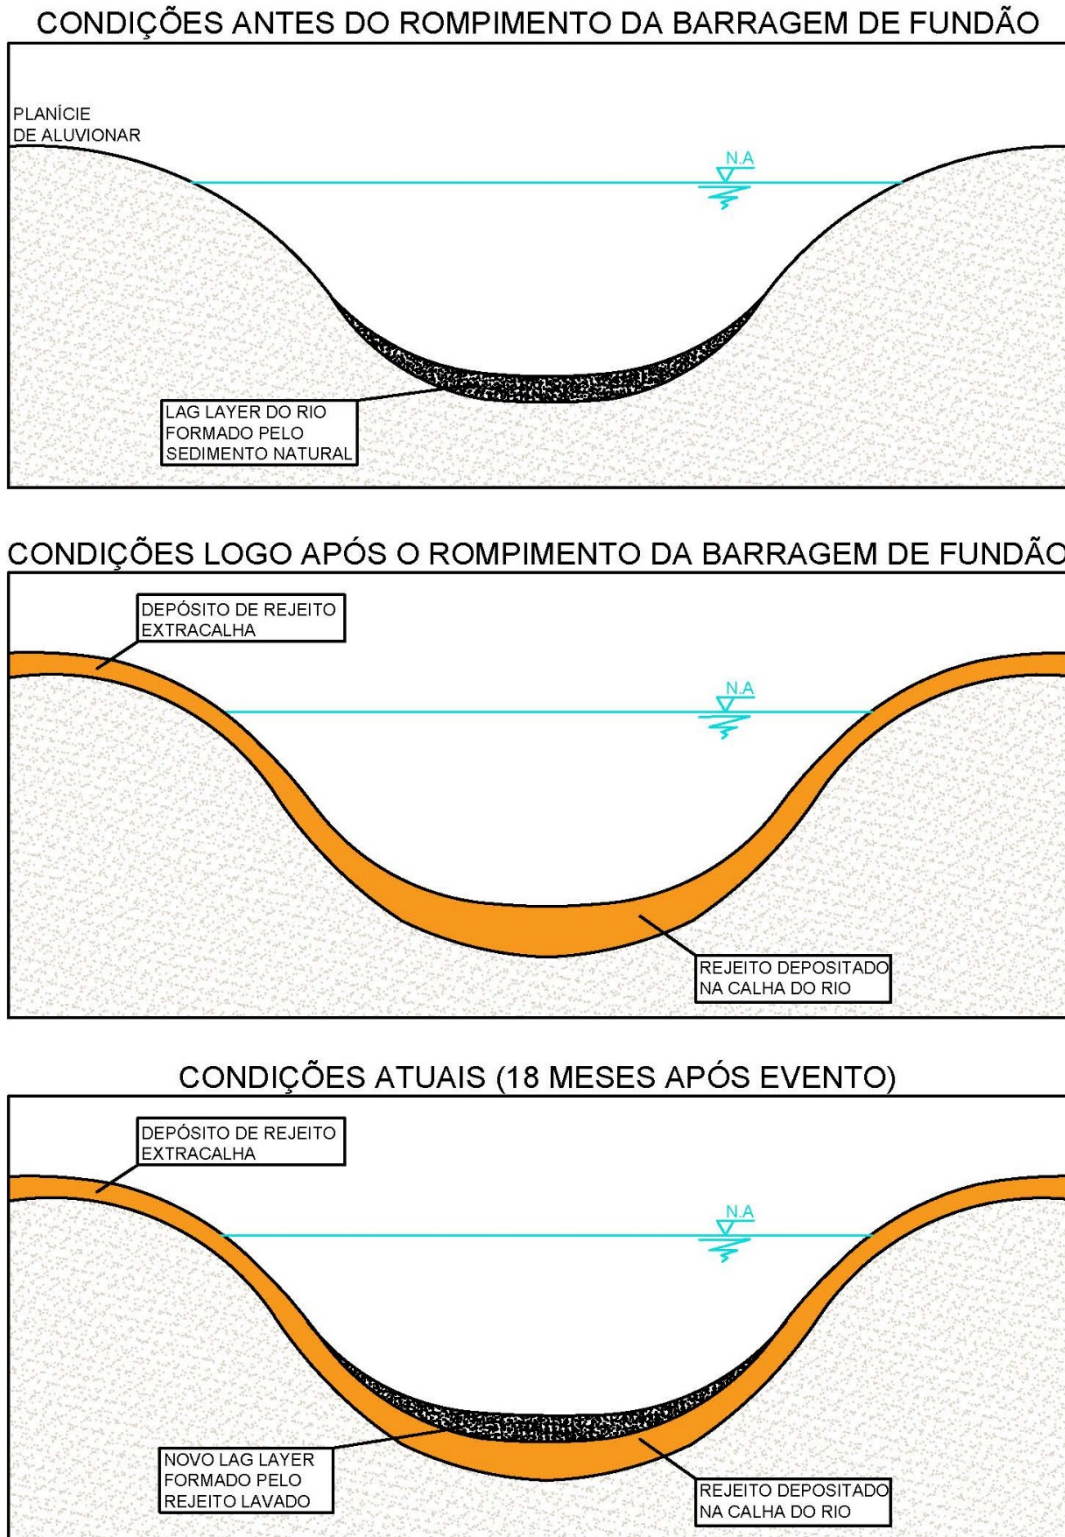
**Figura 9: Ilustração do Modelo Conceitual de formação do Lag Layer na calha do rio**

Os dados indicam (Golder, 2016) uma camada de aproximadamente 0,5 m de rejeito no leito do rio, com pelo menos 0,2 a 0,3 m a espessura deste *lag layer* formado por partículas mais grossas (areia). Nos bancos foi possível verificar que esta camada apresenta aproximadamente 0,4 metros de

espessura, com variação de 0 a 2,2 m. A camada de rejeito inconsolidado, encontrada abaixo do rejeito lavado, considerada como fonte potencial de sólidos em suspensão, apresentou uma média de aproximadamente 0,9 metros de espessura, variando de 0 a maior do que 2,2 m, espessura superior à camada lavada.

Os resultados das espessuras do rejeito indicam de maneira geral uma camada de *lag layer* mais espessa nos trechos do Rio Gualaxo do Norte próximo à sua foz, caracterizando a predominância de processos deposicionais, se comparado com os as espessuras encontradas nos trechos mais a montante, já próximo ao local do acidente, onde se observa a predominância de processos erosivos na calha.

Estudos adicionais são necessários para avaliar se estas espessuras são suficientes para selar o rejeito inconsolidado e quais vazões fluviais este material suportaria antes de ser transportado. Os resultados iniciais de granulometria apresentados neste estudo indicam uma semelhança no que diz respeito aos tamanhos dos grãos entre o novo lag layer e o substrato natural do leito do rio, mas dados adicionais em diversas partes do rio necessitam ser coletados para confirmar esta tendência.
