**Regularização de calhas, margens e controle de processos erosivos nos rios
Gualaxo do Norte, Carmo e Doce, no trecho a montante da UHE Risoleta Neves-
Cláusula 160 do TTAC: Relatório de Recuperação de Tributários.**

Fevereiro/2018.

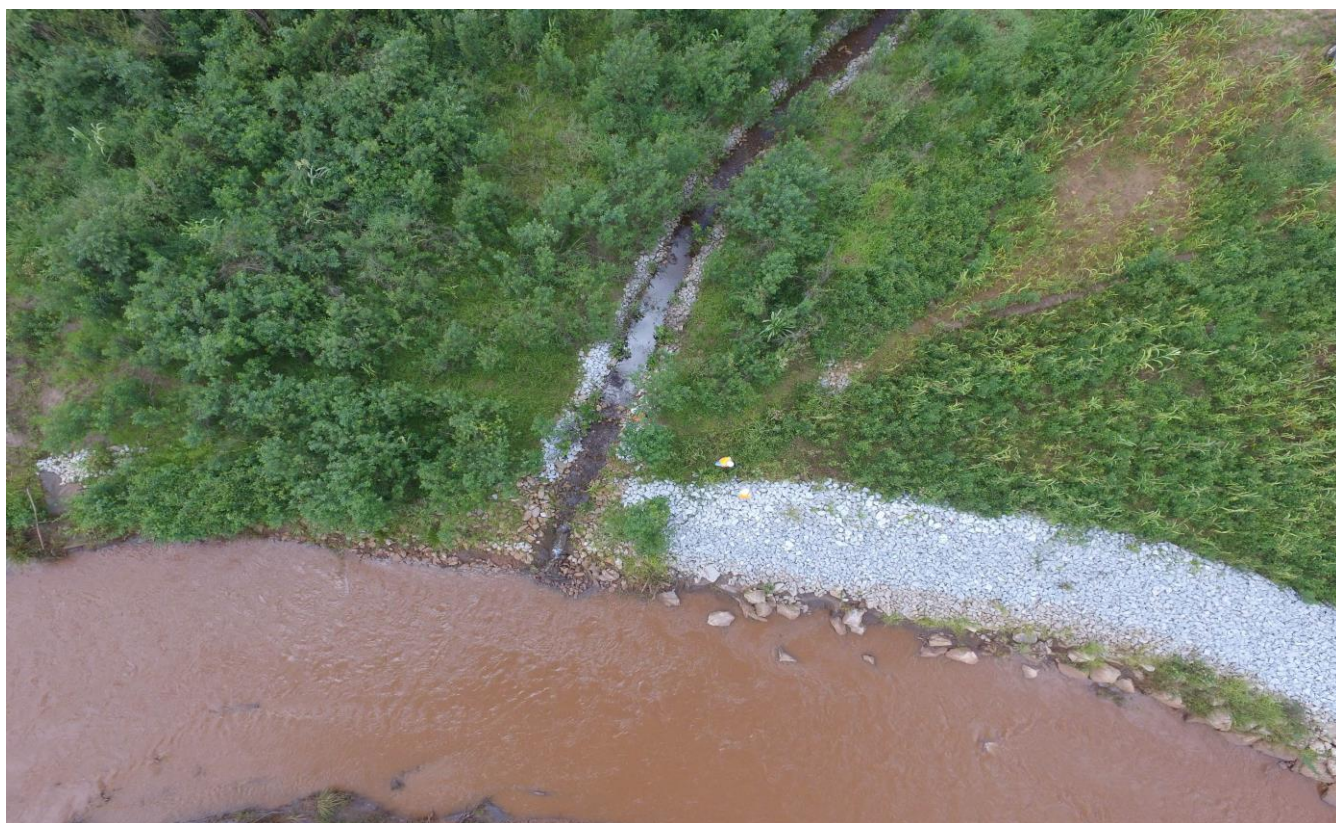
Imagem 18- Vista aérea da situação do TG01A em janeiro de 2018.

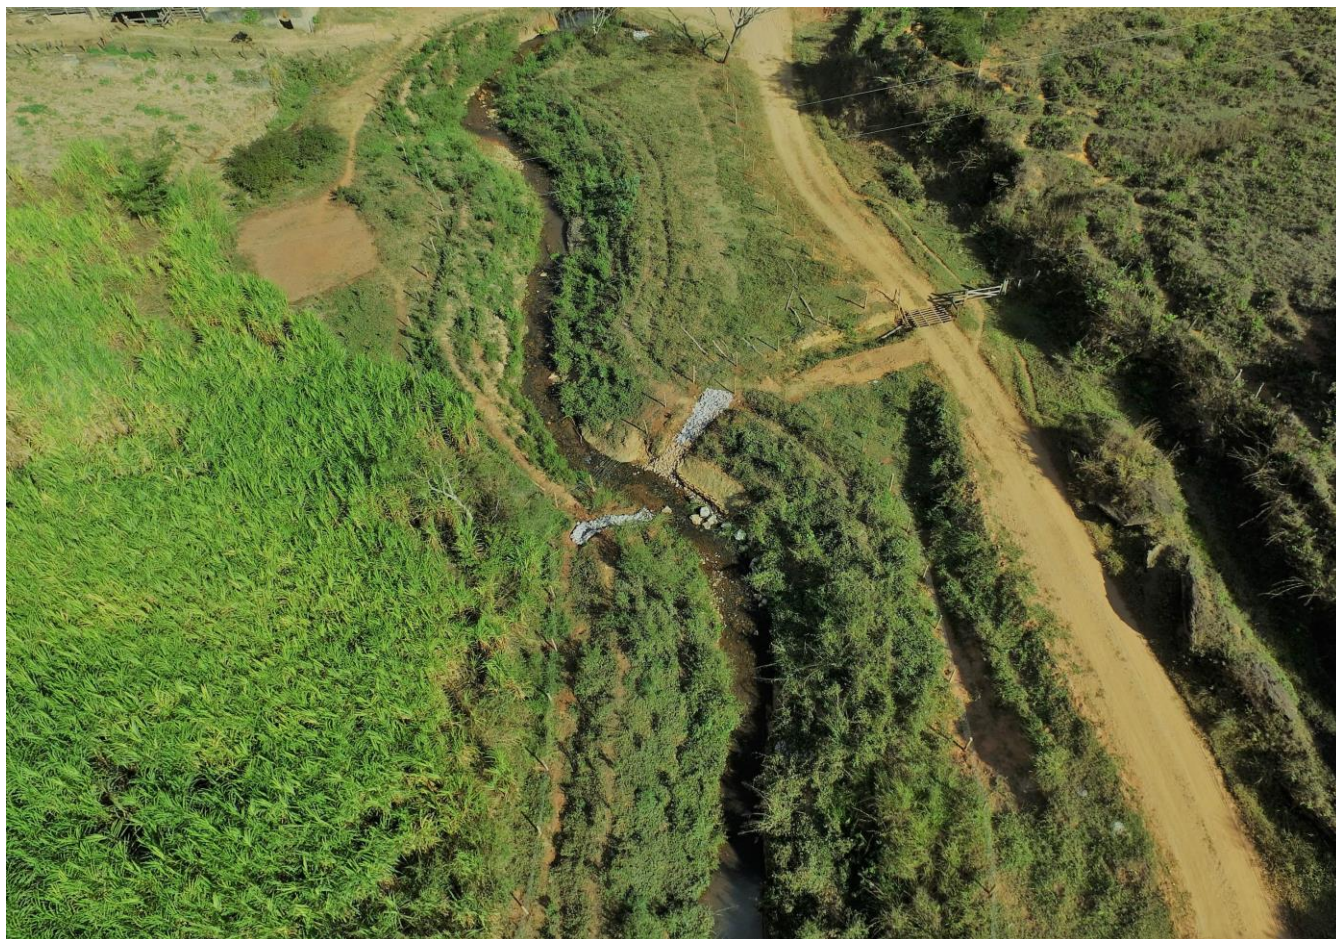
Imagem 73- Vista aérea do TC07 em julho de 2017.

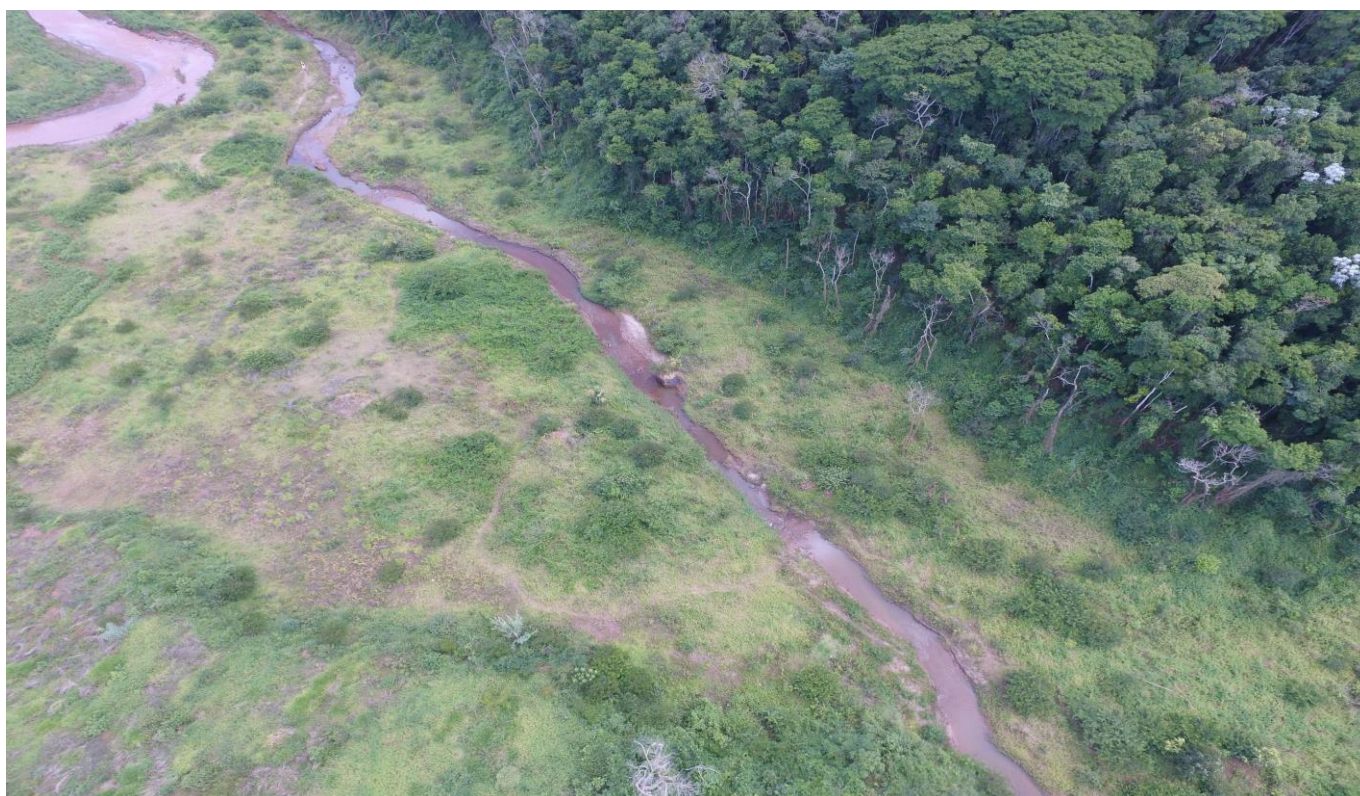
Imagem 90- Vista aérea do TG04 em janeiro de 2018.

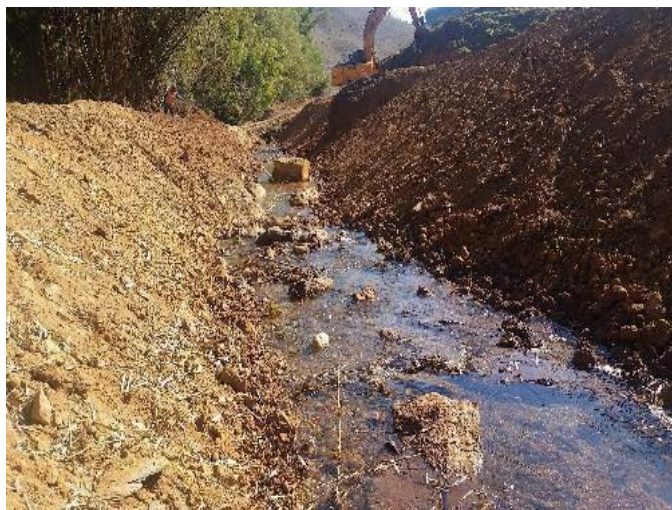
As técnicas de conservação do solo, obras de drenagem no terreno, retaludamentos das margens, obras de bioengenharia (biomanta) foram desenvolvidas especialmente à jusante da estrada de acesso. Ainda, as obras de contenção, como enrocamentos, foram aplicados em toda a extensão do tributário. Para o desenvolvimento das atividades de recuperação, toda a área foi cercada com o objetivo de impedir a entrada de animais domésticos, como bovinos e equinos, e assim evitando o pisoteio, compactação do solo e possíveis danos a cobertura vegetal. Mesmo com a implantação de cerca para proteção da área e para não danificar obras de contenção do rejeito, o gado bovino adentrou, devido a remoção da cerca para entrada deste pelo proprietário.

Imagem 357- Vista de jusante para montante do TC08 durante as intervenções, conformação dos taludes.

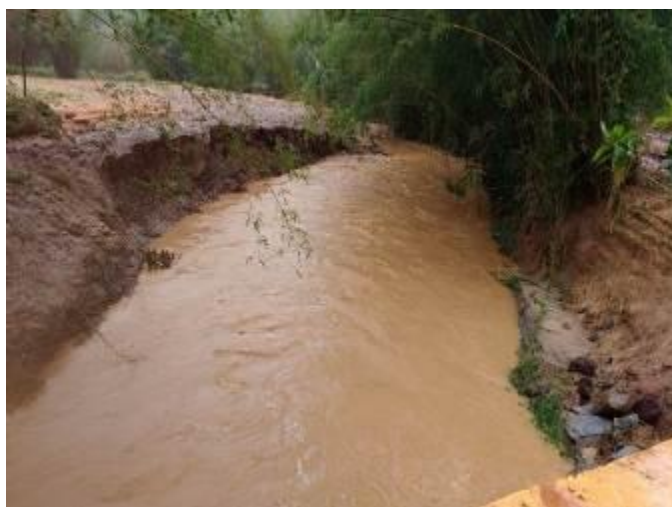
Imagem 428- Situação de trechos mais críticos do TC02 após as chuvas- Danos aos serviços de bioengenharia já executados.

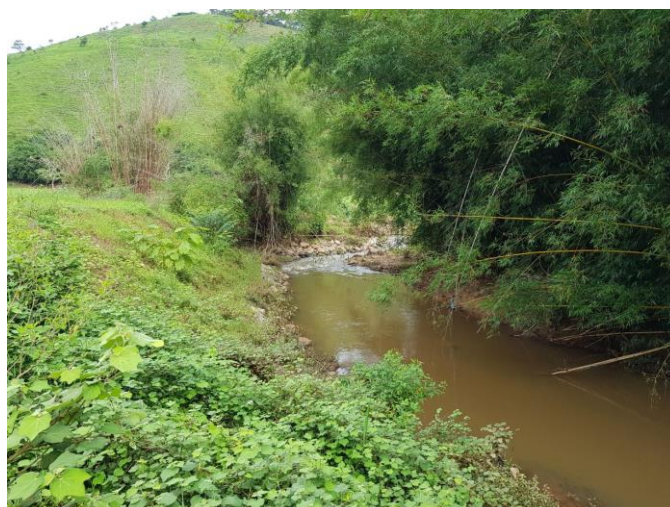
Imagem 429- Mesmo trecho da foto anterior do TC02. Apesar do impacto das chuvas, o tributário encontra-se bem revegetado- Foto tirada em dezembro de 2017.
