FUNDAÇÃO
renova

**Regularização de calhas, margens e controle de processos erosivos nos rios
Gualaxo do Norte, Carmo e Doce, no trecho a montante da UHE Risoleta Neves-
Cláusula 160 do TTAC:**

Relatório de Recuperação Rios Principais.

Fevereiro/2018.

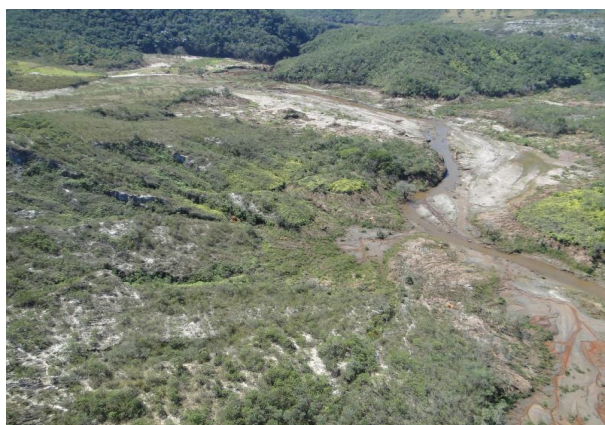
Imagem 3.1. Vista panorâmica da Área 03: Divulgação Fundação Renova).

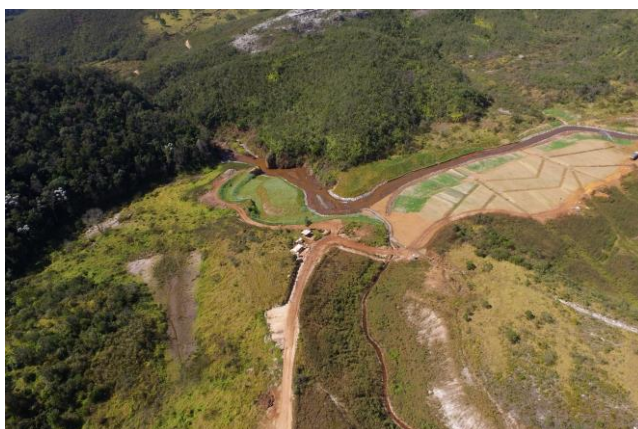
Imagem 3.2 Vista da Área 03, próximo ao local da execução do projeto especial entre as estacas E.G. 850 a E.G. 865: Divulgação Fundação Renova).

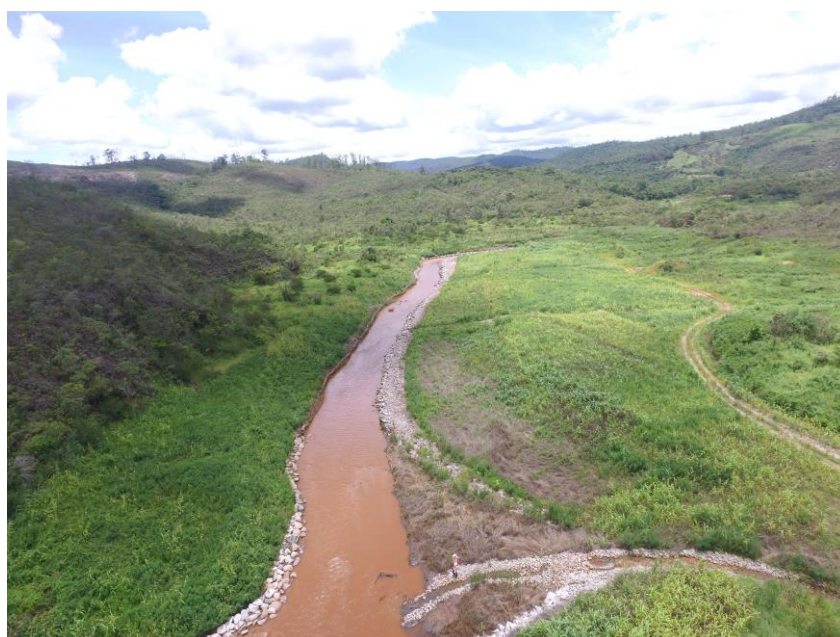
Imagem 3.7 Vista panorâmica da Área 03, representativa dos resultados positivo das intervenções. Jan/18

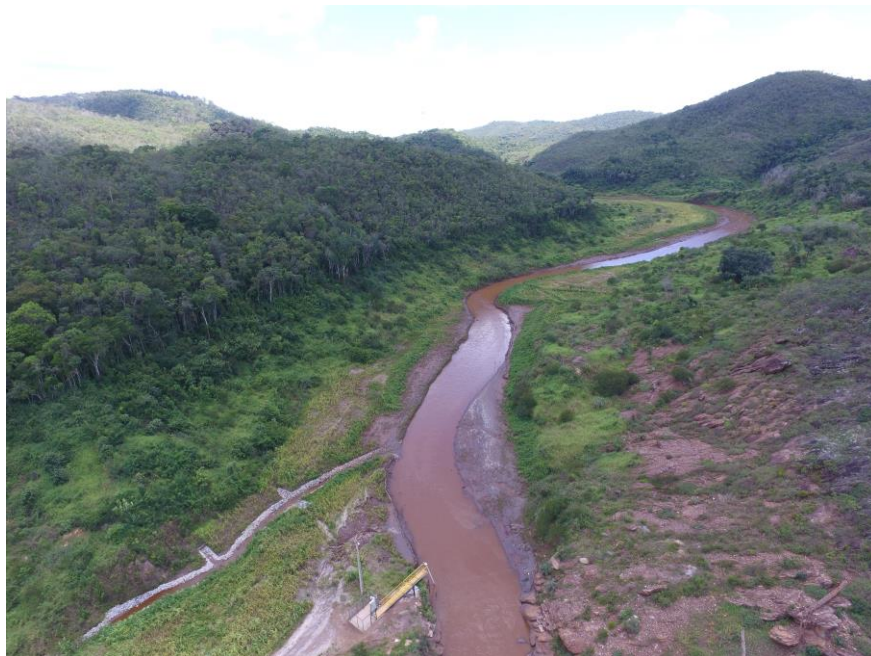
Imagem 3.8 Vista panorâmica da Área 03, representativa dos resultados positivos das intervenções. Jan/18

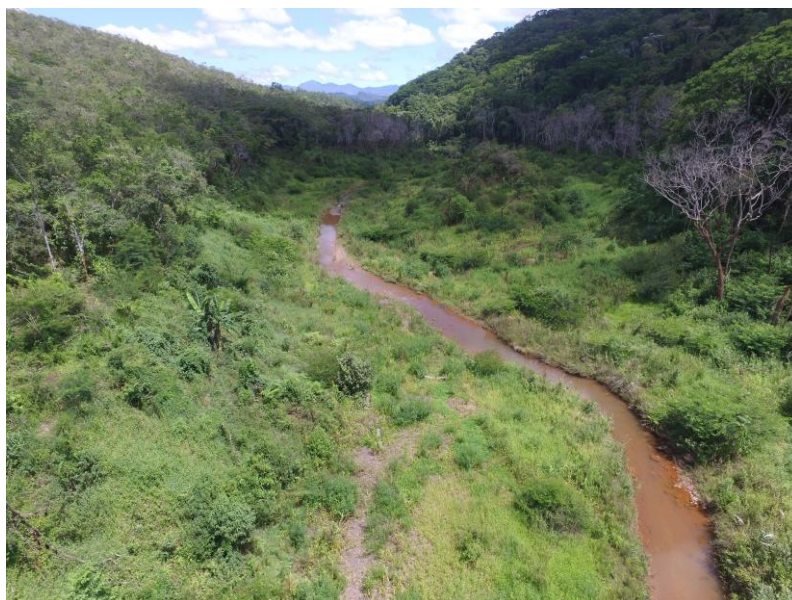
Imagem 4.5 Vista representativa com vegetação abundante e margens estabilizadas. Jan/18

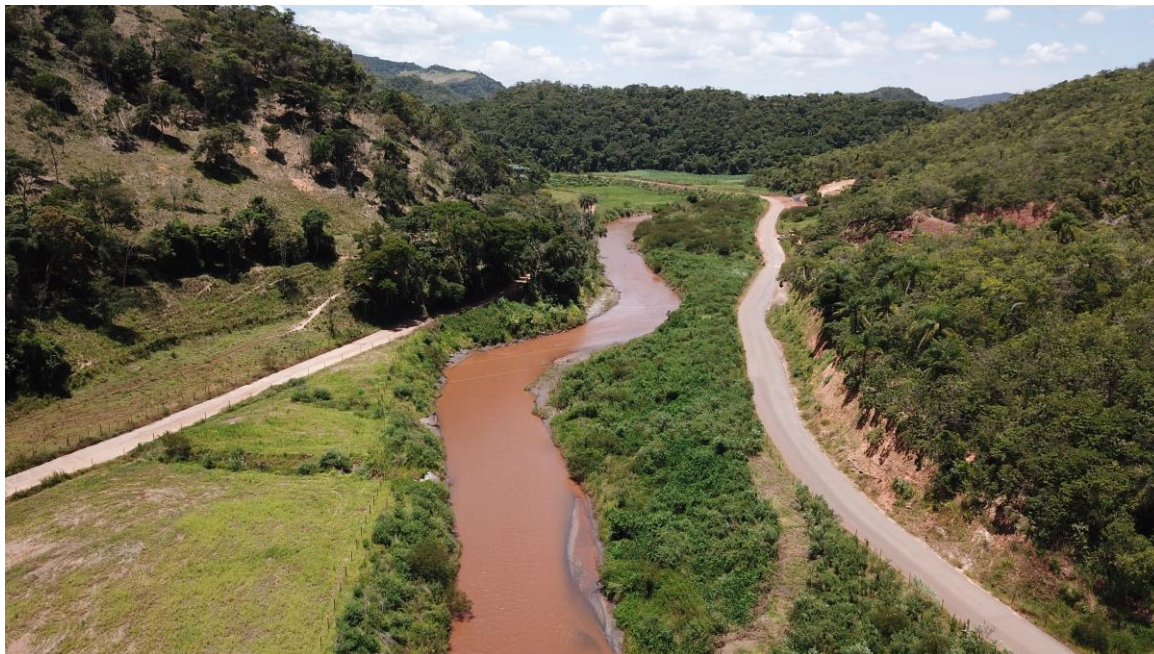
Imagem 5.7 Vista representativa da área 5, com planícies estáveis e revegetadas. Jan/18.

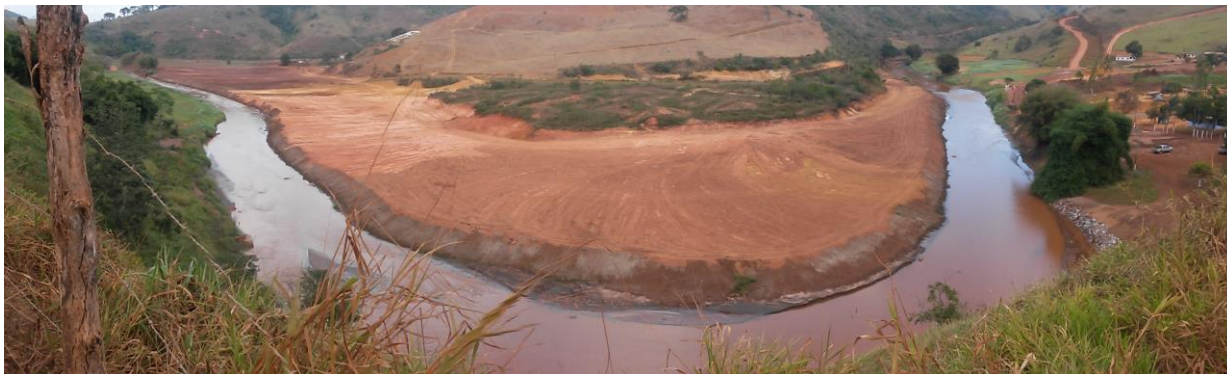
Imagem 6.1 Panorâmica da Área 6, entre as estacas E.G 3825 a E.G 3.850 com vista para jusante do rio, apresentando a regularização das planícies e taludes. Ago/16.

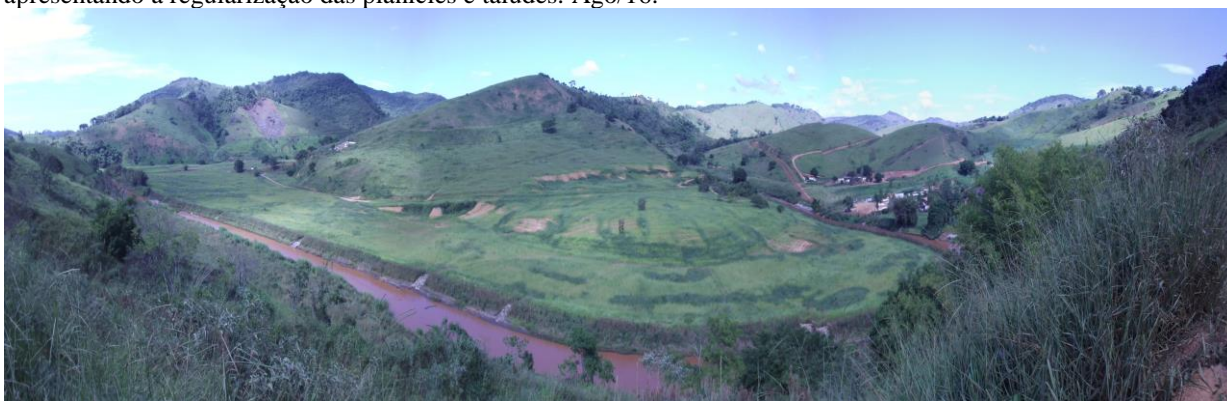
Imagem 6.2 Vista panorâmica da Área 6, com vistas ao trecho na imagem anterior, com as planícies estabilizadas, com cobertura vegetal do mix de sementes, sistemas de drenagens com as descidas d'água com dissipadores de energia executados. Dez/17.

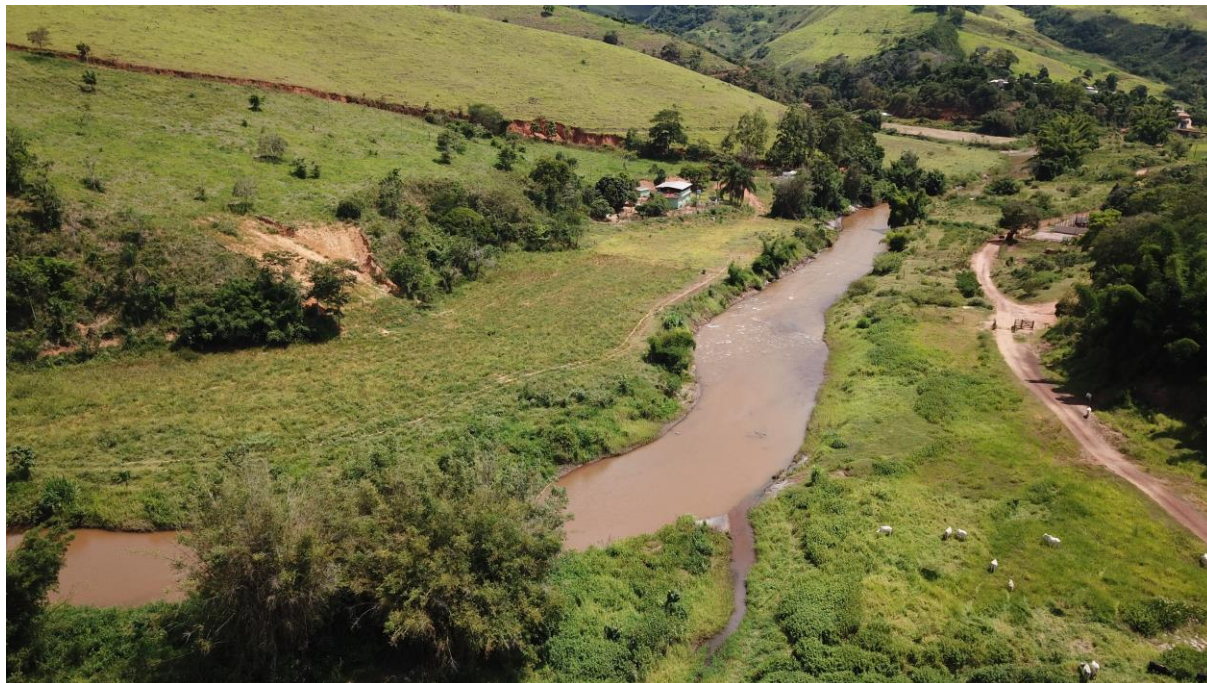
Imagem 6.5 Vista representativa da área mostrando as intervenções e os resultados positivos na estabilização e revegetação com gramíneas e leguminosas. Área muito manejada por pasto. Fev/18.

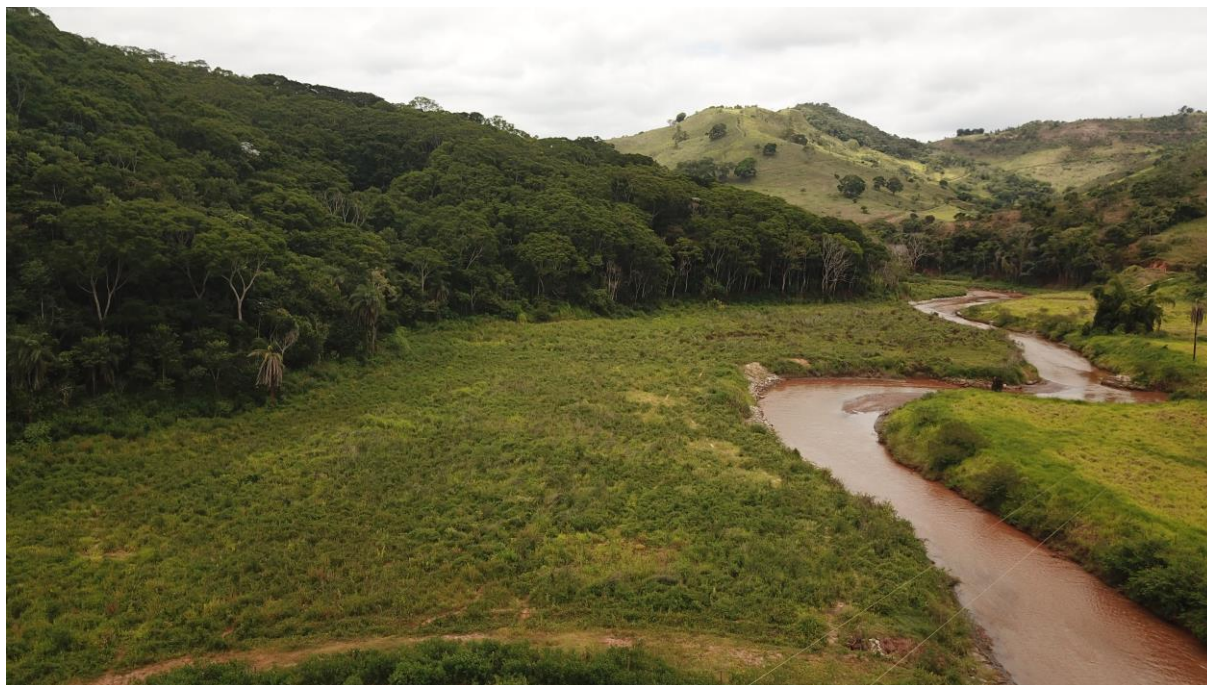
Imagem 7.7 Vista representativa das intervenções com taludes conformados e revegetados e planícies estáveis.
Fev/17.

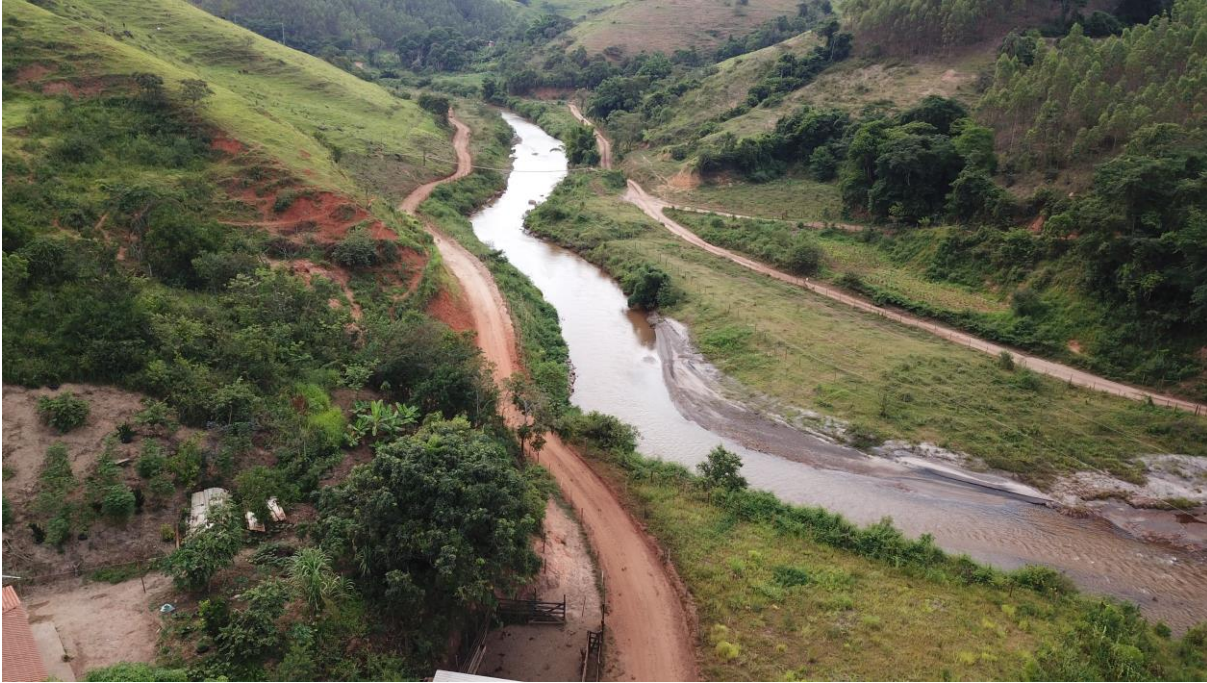
Imagem 8.6 Vista representante dos resultados das ações executadas nas áreas. Presença de pastagens, porém margens conformadas e planícies estabilizadas. (Fev/18).

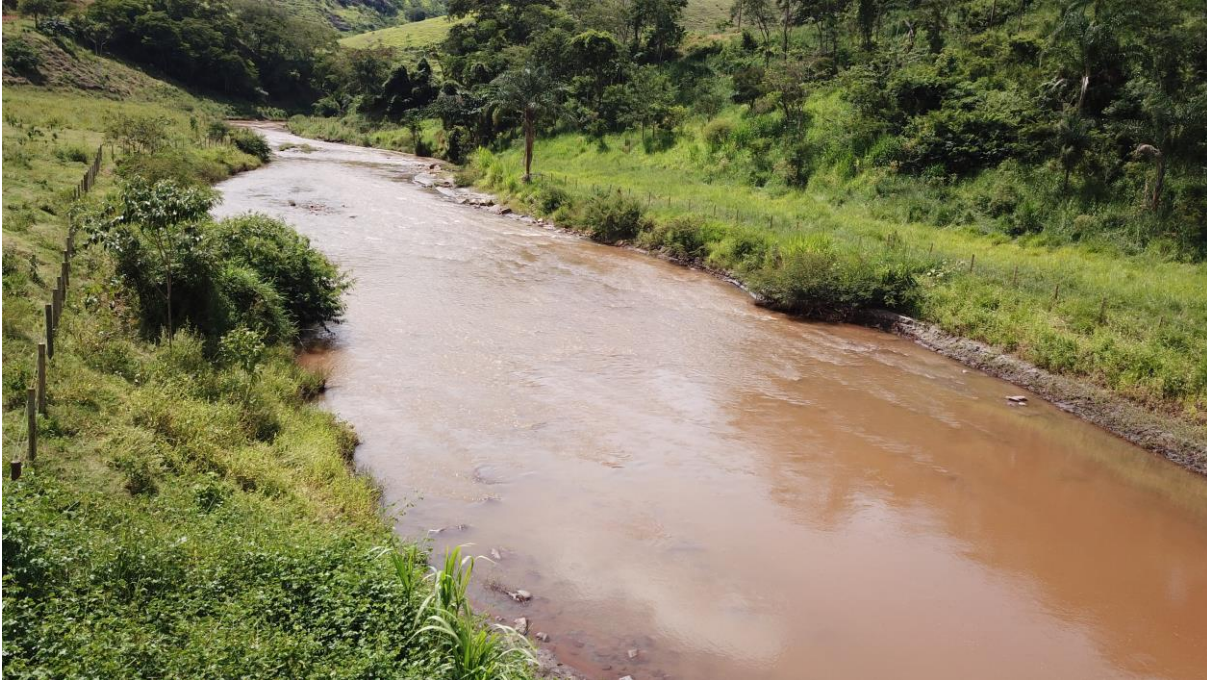
Imagem 9.7 Vista dos resultados das ações de controle de erosões. Planícies cercadas, regularizadas e revegetadas. (Fev/18).

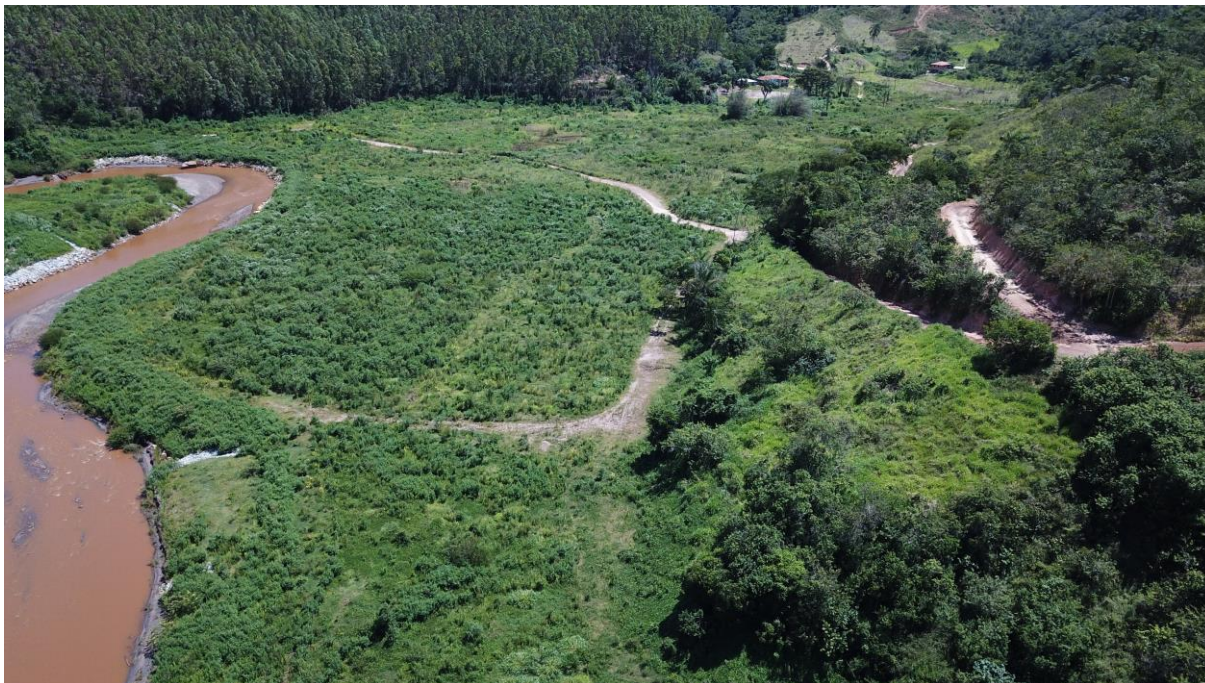
Imagem 10.7 Vista representativa da área 10 com as intervenções realizadas e resultados satisfatórios quanto ao controle de erosões e estabilização das planícies. Fev/18.

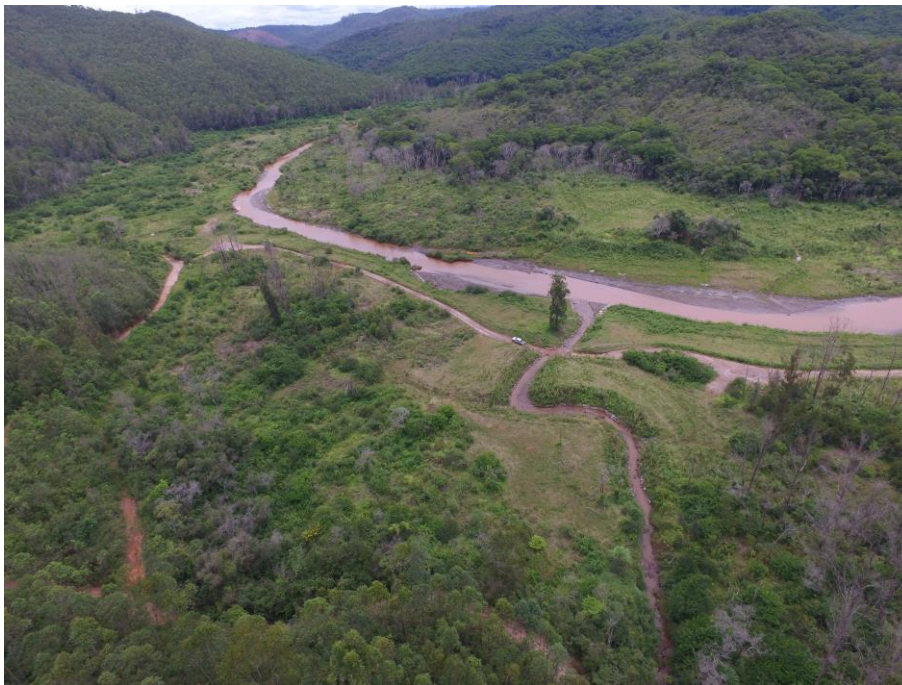
Imagem 11.7. Vista das intervenções na área com cobertura vegetal emergencial e regeneração natural se desenvolvendo. Fev/18.

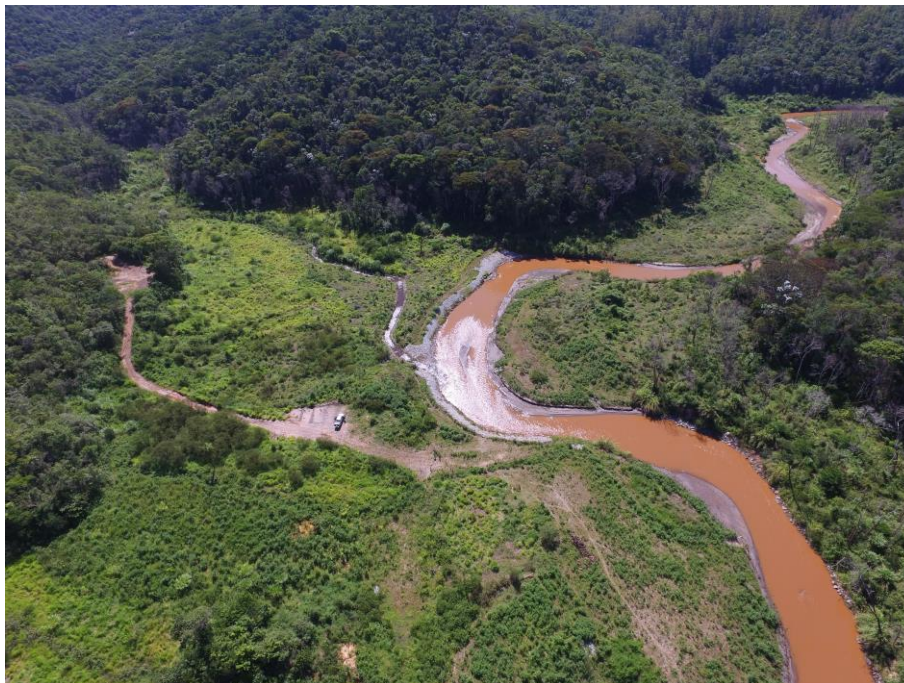
Imagem 13.6. Vista representativa da área 13, reabilitada e com bom desenvolvimento da vegetação apresentando algumas estruturas de enrocamentos implantados nos taludes marginais e planícies estabilizadas.

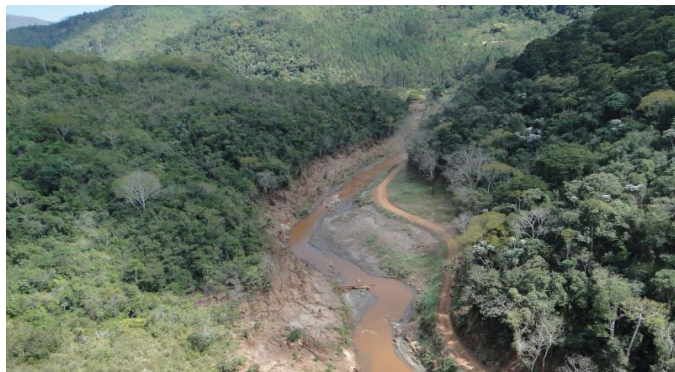
Imagem 20.1 Vista aérea da Área 20, com vista para jusante, a partir da estaca A20-45, sem intervenções. Jul/16.

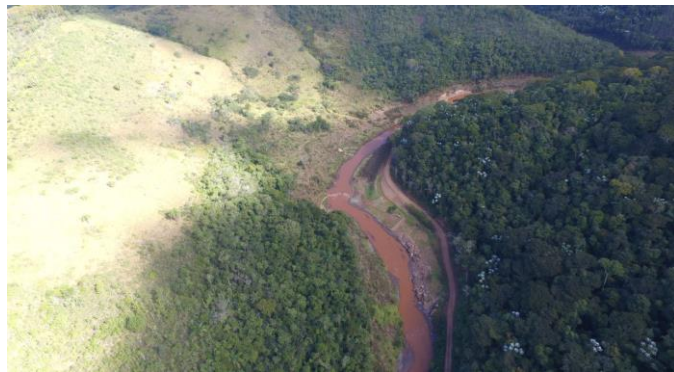
Imagem 20.2. Vista aérea para montante da Área 20, a partir da estaca E.G A20 - 65. Planícies e taludes regularizados e revegetados. Jul/17.

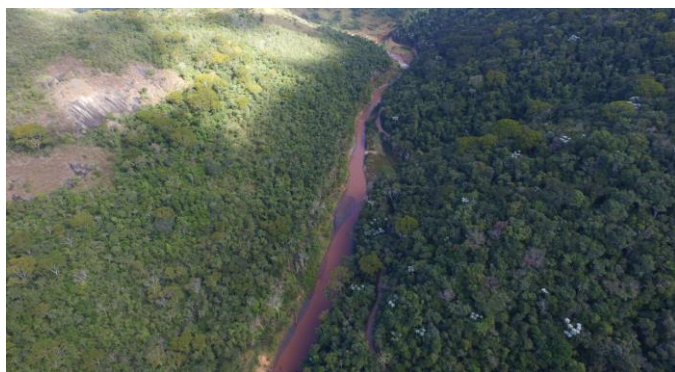
Imagem 20.3 Vista aérea mostrando a área reabilitada com as calhas e margens estabilizadas. Jul/17.

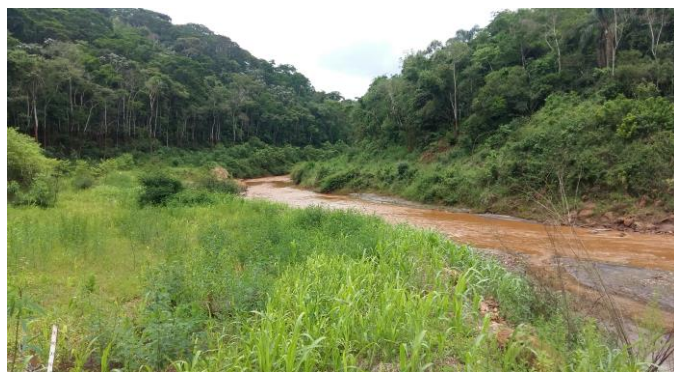
Imagem 20.4 Vista da regeneração natural se desenvolvendo na margem direita e a margem esquerda com cobertura total da vegetação pelo Mix, nas planícies regularizadas e estabilizadas.

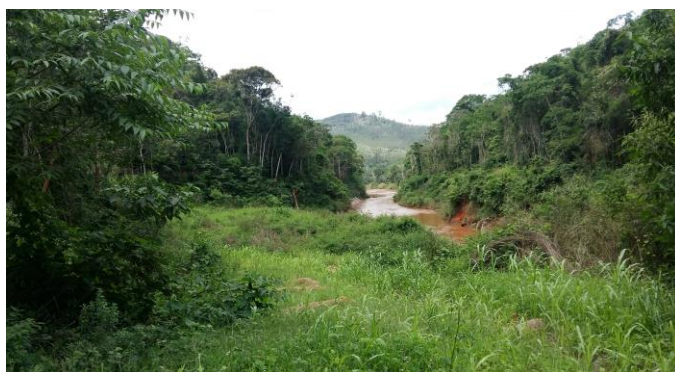
Imagem 20.5 Vista para montante. Detalhe da margem esquerda com desenvolvimento da regeneração natural. (Dez/17).

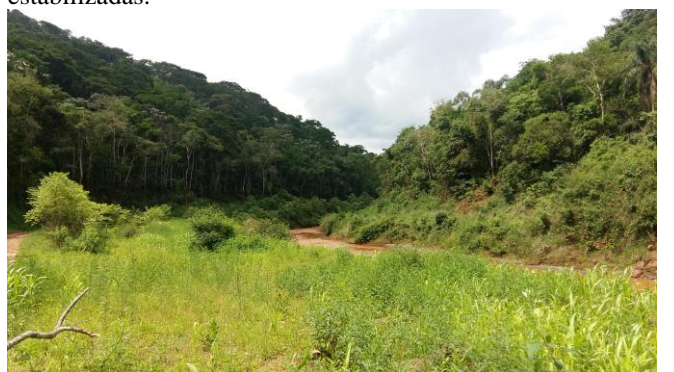
Imagem 20.6 Vista da planície com cobertura vegetal satisfatória nas duas margens Proximidades da estaca A20-40. (Dez/17).

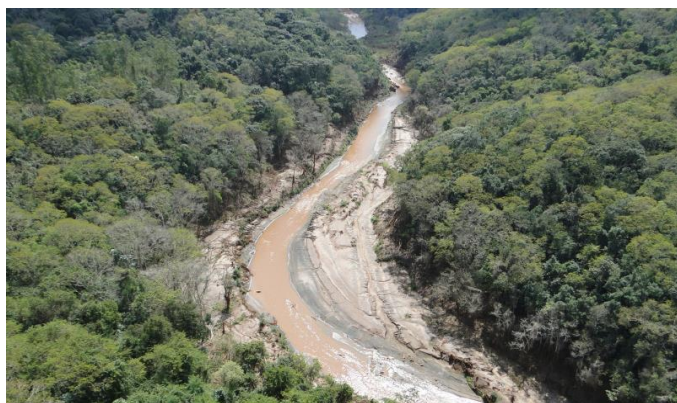
Imagem 21.1 Vista aérea da Área 21, para montante, a partir da estaca A21-35, sem intervenções. Jul/16.

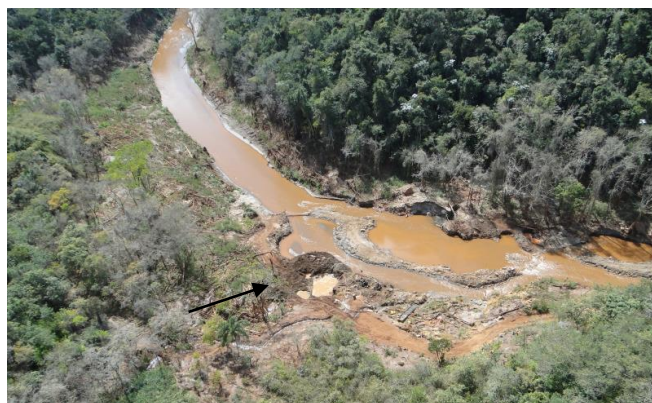
Imagem 21.2. Vista aérea para montante da Área 21, a partir da estaca E.G A20 - 65. Indicação de lagoas de garimpo. Jul/16.

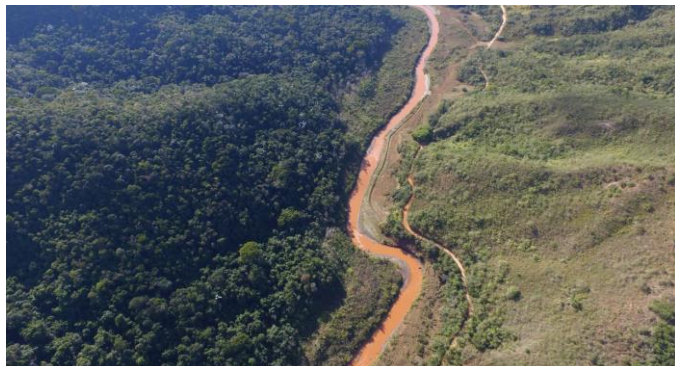
Imagem 21.3 Vista aérea mostrando a área reabilitada com as calhas e margens estabilizadas. Jul/17.

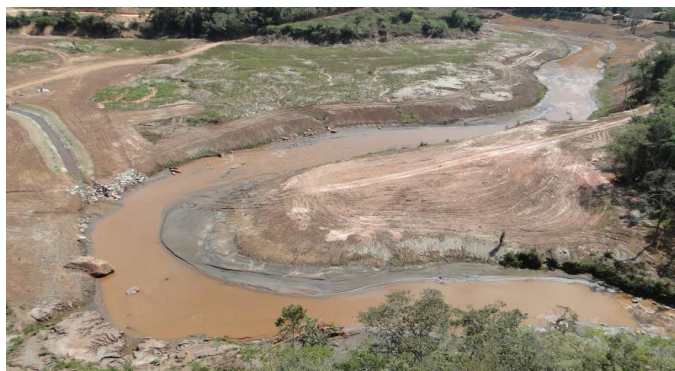
Imagem 22.1 Vista aérea da Área 22, com vista para montante, a partir da estaca A22-0 à A22-15, com intervenções de regularização. Jul/16.

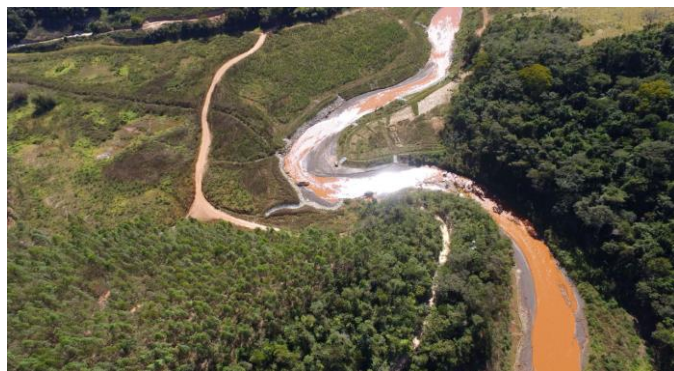
Imagem 22.2. Vista aérea do trecho anterior, com a área reabilitada, com boa cobertura vegetal. (Jul/17).

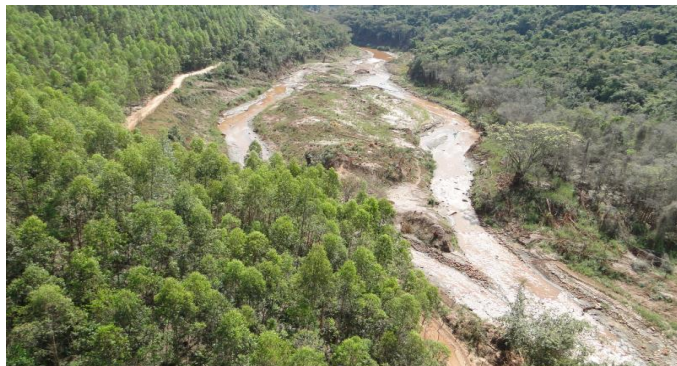
Imagem 22.3 Vista aérea da Área 22, com vista para montante, a partir da estaca A22-30, sem intervenções. Jul/16.

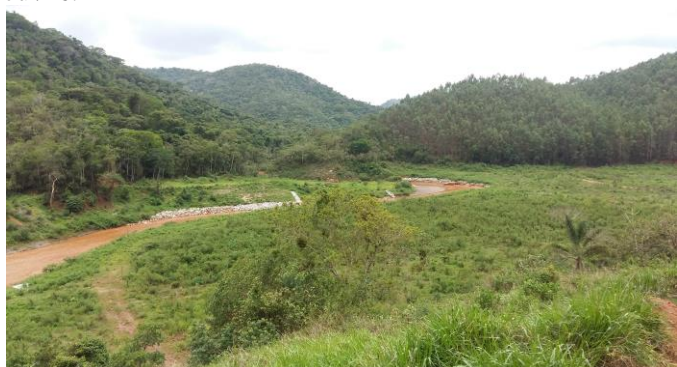
Imagem 22.5 Vista panorâmica, com vista para montante, com intervenções realizadas e áreas estabilizadas. Dez/17.

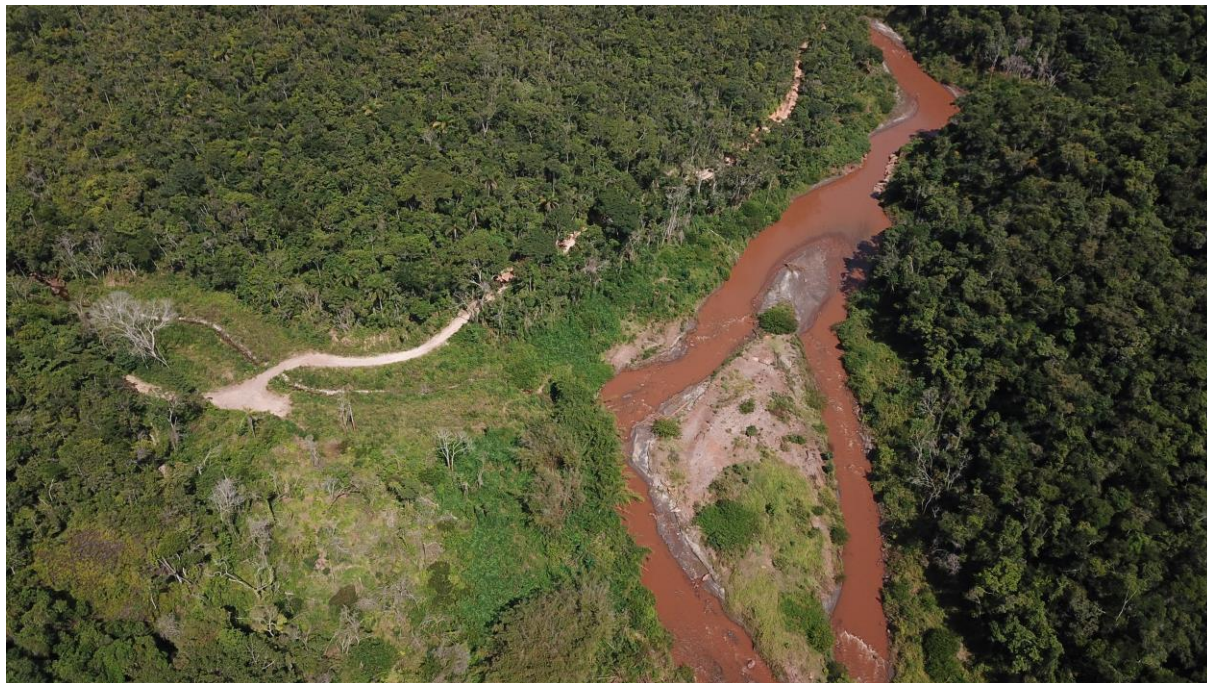
Imagem 22.7 Vista representativa da área, demonstrando sua estabilização e desenvolvimento da vegetação. Fev/18

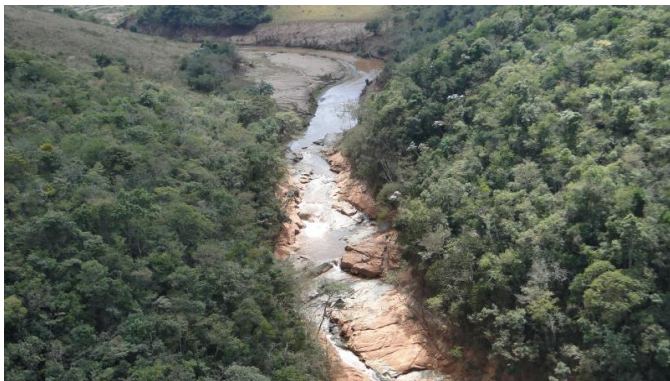
Imagem 23.1 Vista para montante, a partir do início da área 23, estaca A23-15, sem intervenções de regularização. Jul/16.

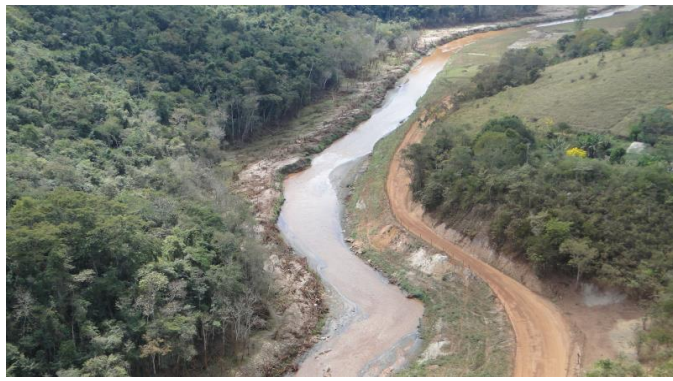
Imagem 23.2. Vista aérea do trecho anterior, com vista para jusante, a partir da estaca A22-16, sem intervenções. (Jul/16).

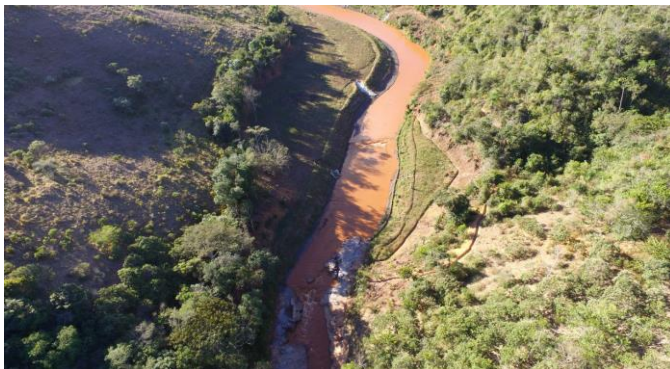
Imagem 23.3 Vista aérea da Área 23, com vista para jusante, a partir da estaca A22-17, com regularização da calha e margens e revegetação. Jul/17.

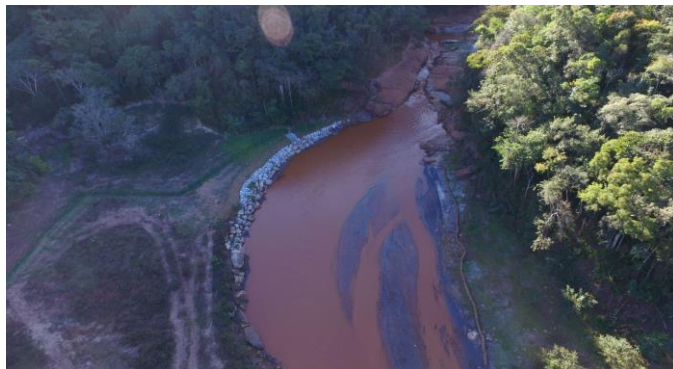
Imagem 23.4 Intervenção na planície e calha com enrocamento de proteção e revegetação. Jul/17.

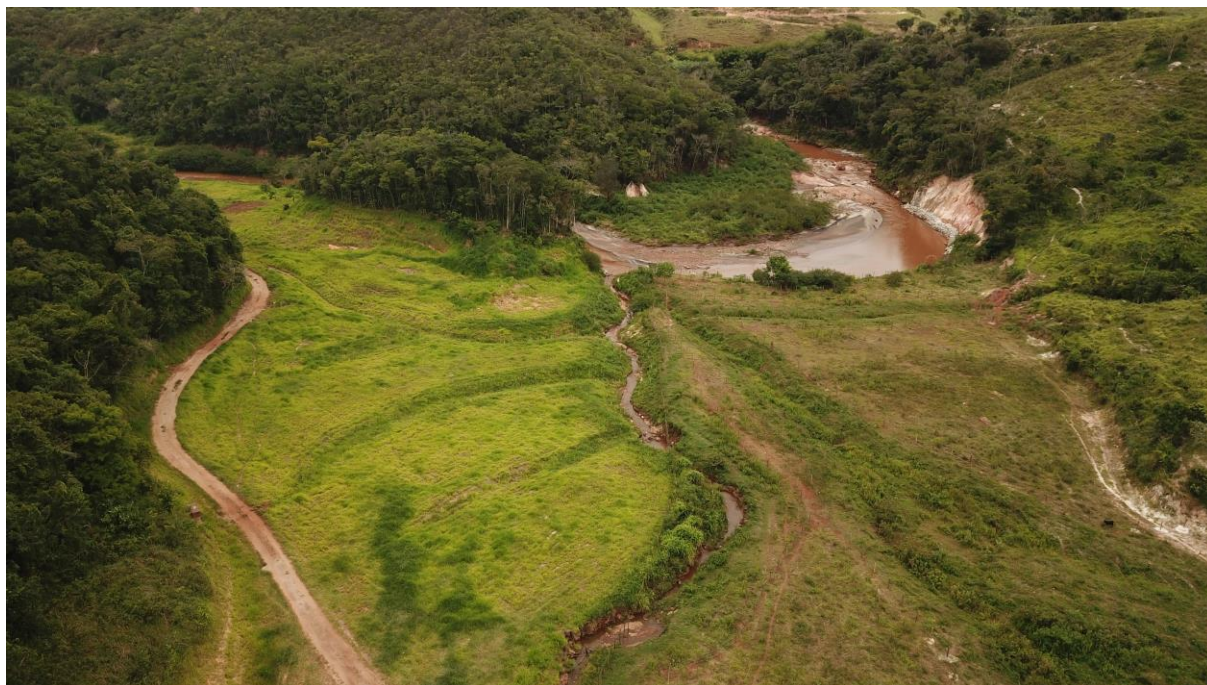
Imagem 23.6 Vista representativa da área mostrando os tratamentos das planícies adjacentes ao TG 33 com a execução de enrocamento nos taludes marginais, revegetação e decidas d'água executadas. Fev/17.

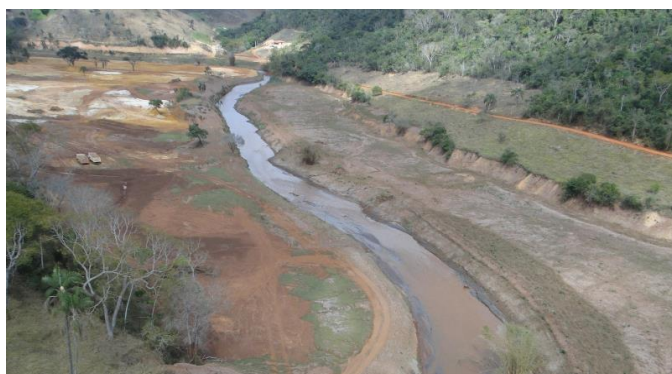
Imagem 24.1 Vista para montante, a partir do início da área 24, estaca A24-55, com intervenções de regularização na calha e margens. Jul/16.

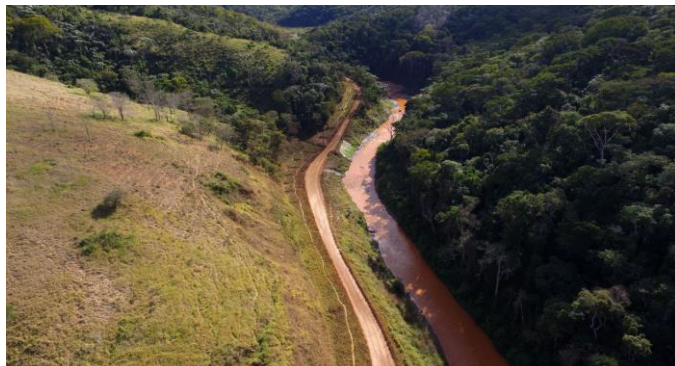
Imagem 24.3 Vista para montante, a partir da estaca A22-125, com regularização da calha e margens e revegetação. Jul/17.

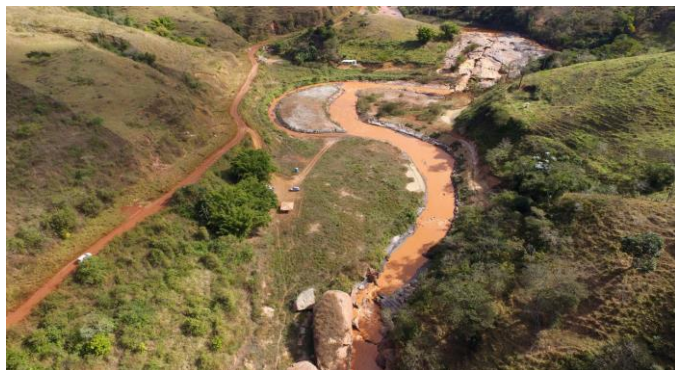
Imagem 24.5 Vista das planícies regularizadas, com enrocamento de taludes para proteção e cobertura da vegetação. Dez/17.

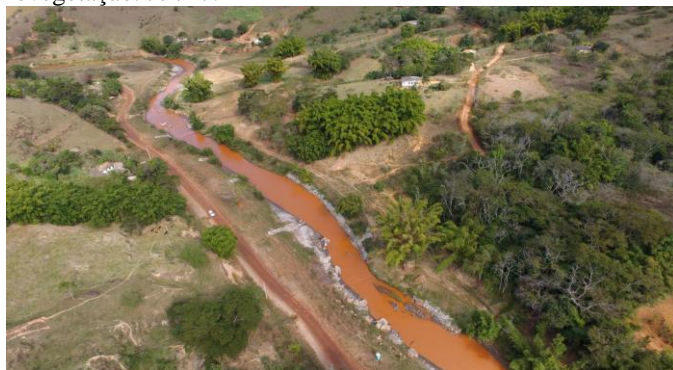
Imagem 24.6 Vista panorâmica, com intervenções realizadas nas duas margens tornando-as estabilizadas a partir da estaca A22-197. Dez/17.

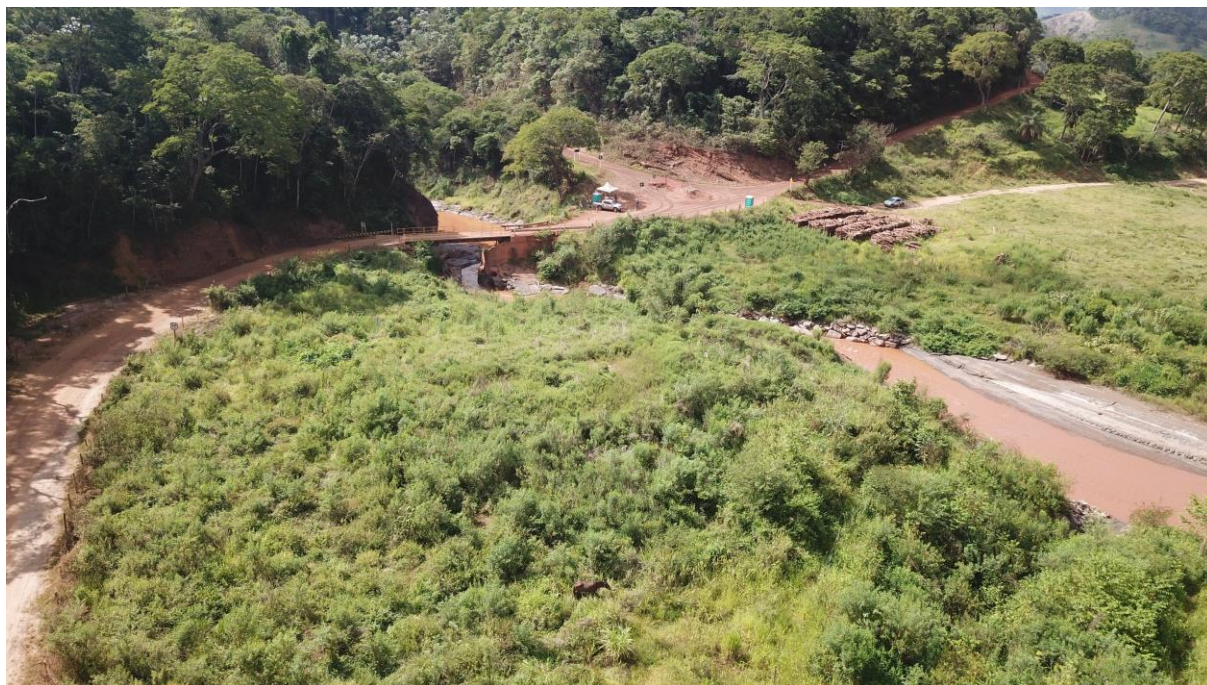
Imagem 24.6 Vista representativa da área 25, com as intervenções realizadas nas duas margens tornando-as estabilizadas. Fev/18.

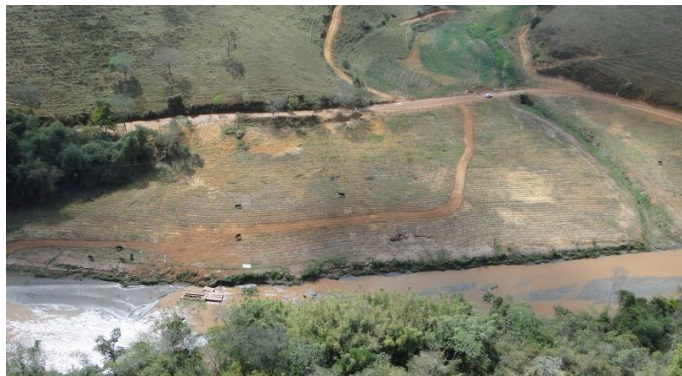
Imagem 25.1 Vista aérea, a partir do início da área 25, estaca A25-45, com intervenções de regularização na calha e margens, porém, com intervenção animal. Jul/16.

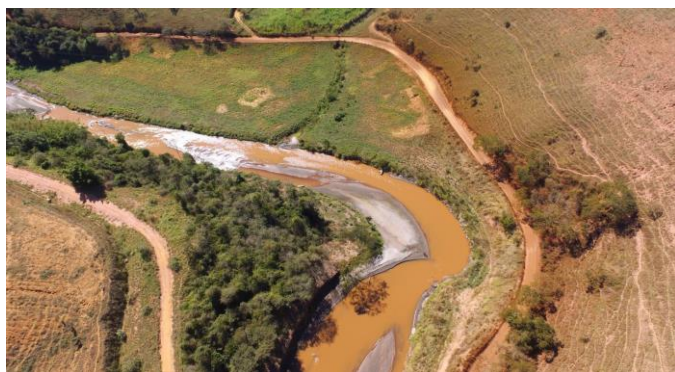
Imagem 25.3 Vista para montante, a partir da estaca A25-50, com regularização da calha e margens e revegetação. Jul/17.

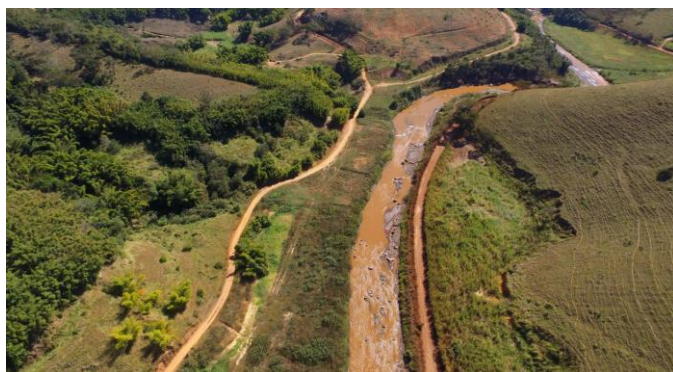
Imagem 25.4 Intervenção na planície e calha com biorretenedores de sedimento, aplicação de mantas e descidas d'água, a partir da estaca A25-84 e revegetação. Jul/17.

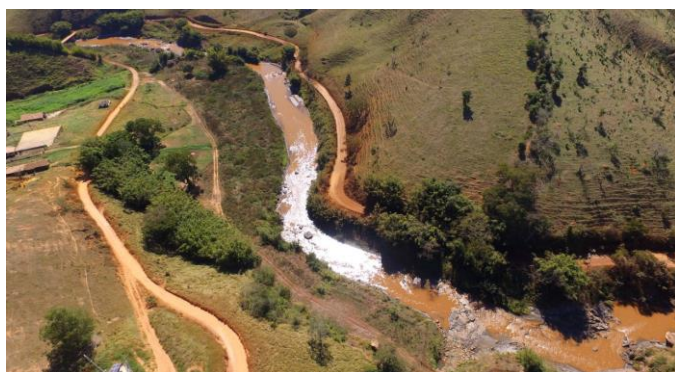
Imagem 25.5 Vista das planícies regularizadas, com a cobertura da vegetação nas margens entre as estacas A25-110 a 115. Dez/17.

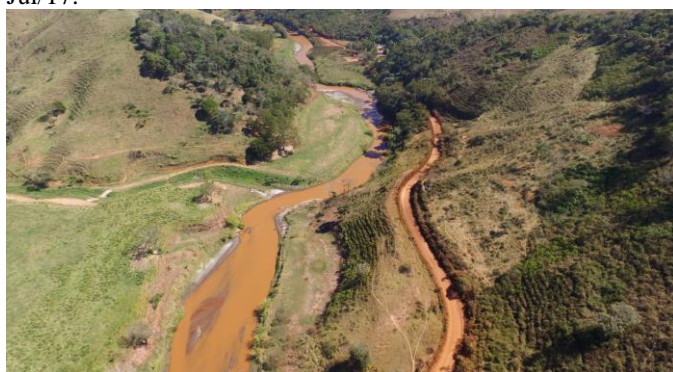
Imagem 25.6 Vista panorâmica para montante, com intervenções realizadas nas duas margens tornando-as estabilizadas a partir da estaca A25-260. Dez/17.
