FUNDAÇÃO
renova

**VOLUME 2 - APLICAÇÃO DO PLANO DE MANEJO DE REJEITO
NOS TRECHOS 6 E 7 – REVISÃO 01**

Agosto/2018

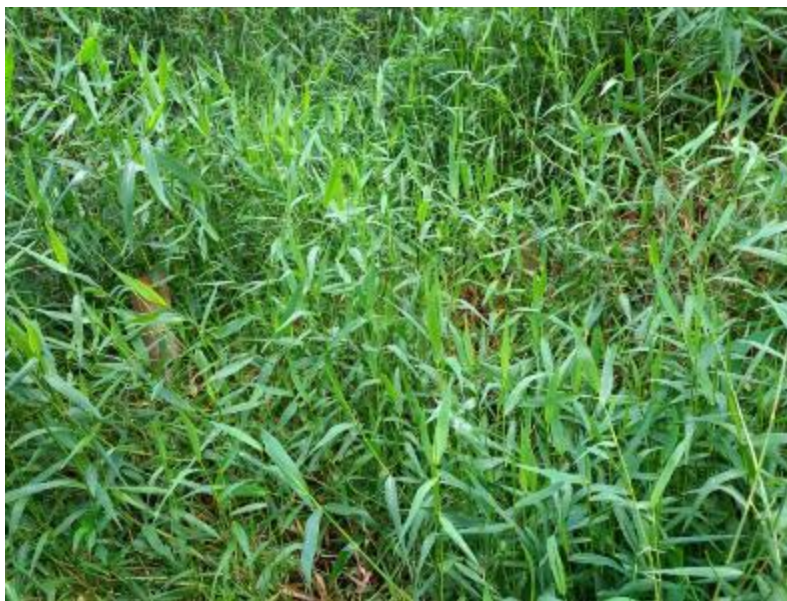
Figura 20 – Vista do retentor de sedimentos encoberto pela vegetação local

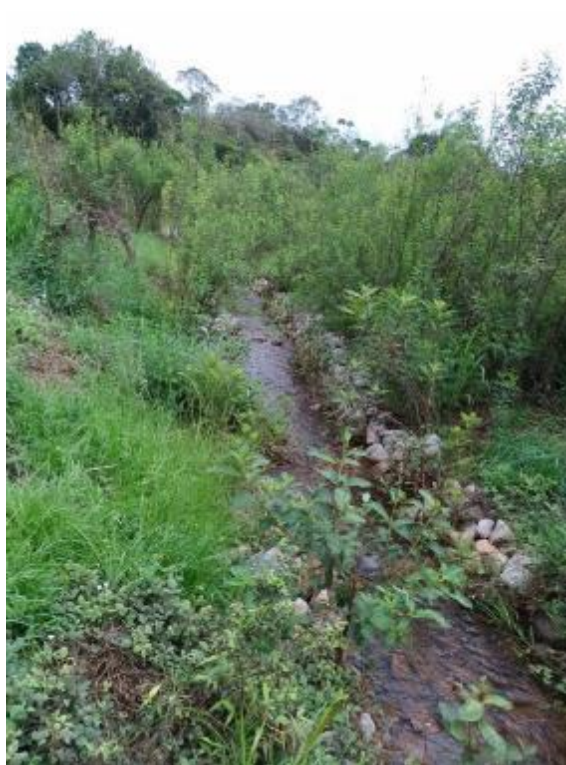
No tributário TG01A não foi observado nenhum dano provocado pelas chuvas ocorridas até a data da vistoria. O fluxo do tributário apresenta visualmente características de água cristalina, conforme apresentado na Figura 21.

Figura 21 – Vista geral do tributário TG01A

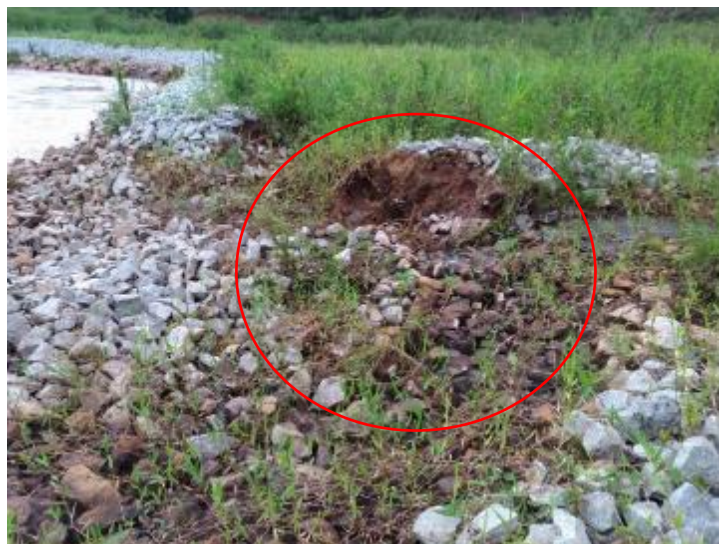
Já o tributário TG01B ano seu desemboque foi observada erosão que tende a aumentar com novos eventos de chuva, o que por sua vez pode provocar danos significativos ao sistema recuperado (Figura 22).

Figura 22 – Tributário TG01B com dano em seu desemboque

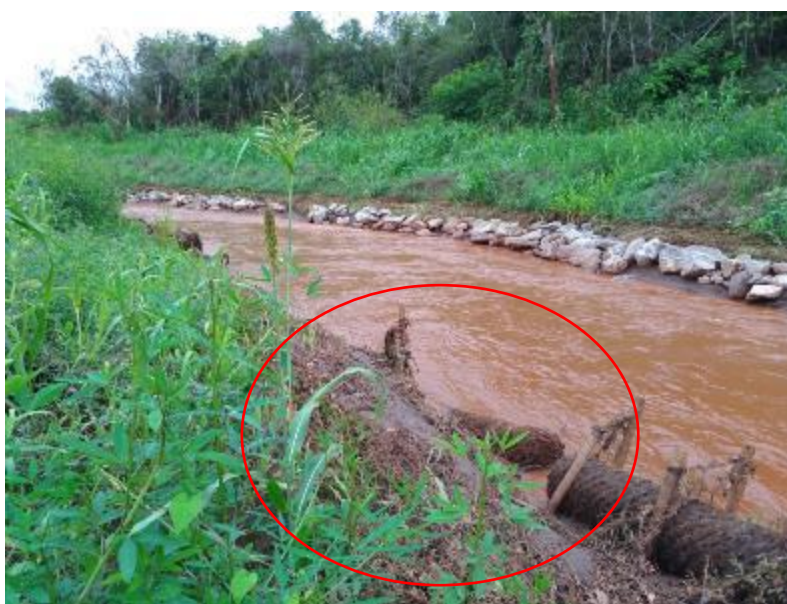
Neste mesmo local, observou-se que diversos retentores foram completamente danificados e carregados pela força da água, ou assoreados por sedimentos provindos das áreas tratadas e precisam ser reforçados. A Figura 28 e Figura 29 apresentam respectivamente o problema de dano e de assoreamento excessivo dos retentores.

Figura 28 – Região com retentor danificado pela força da água

Dois danos frequentes foram observados nas obras realizadas nas margens do leito do rio, a saber: carregamento de retentores de sedimento e carregamento de enrocamento. Como alternativa de solução recomenda-se substituir os retentores que foram arrancados por enrocamento, uma vez que este elemento possui maior capacidade para suportar fluxos intensos.

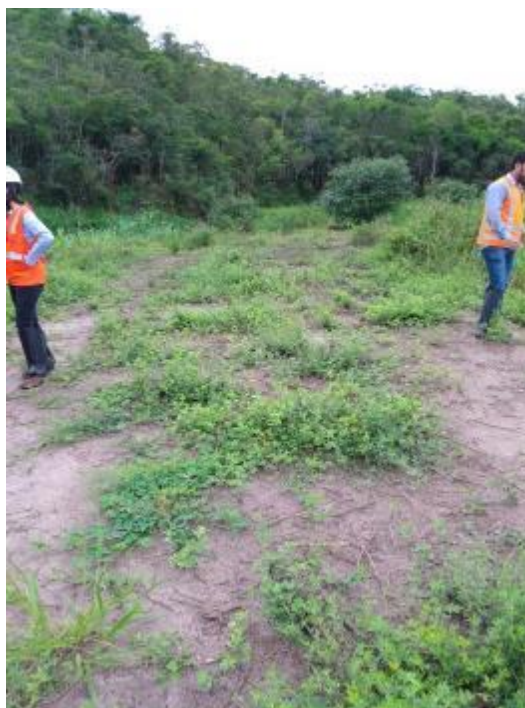
Figura 33 – Região com falha de vegetação

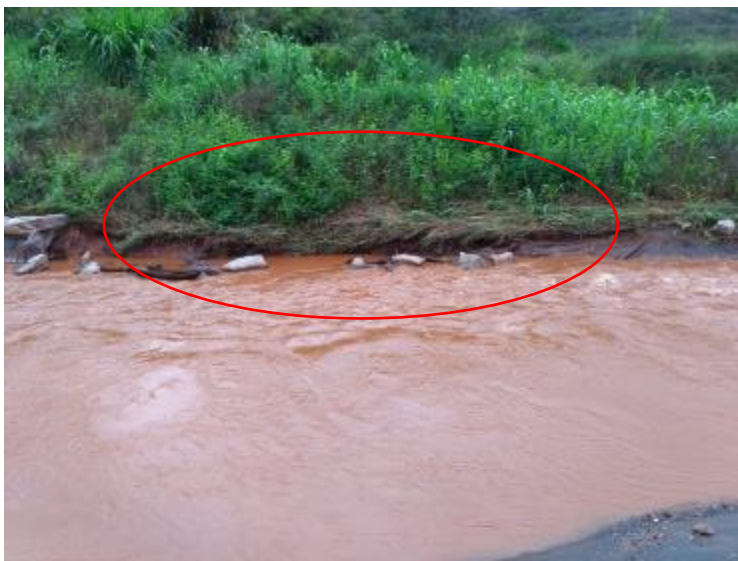
No seguinte ponto a ser vistoriado, observou-se que parte da obra de proteção de margem por enrocamento sofreu danos e precisa de recuperação em alguns pontos. Neste local, devido ao carregamento dos blocos de rochas aconteceu a exposição da manta sintética, conforme apresentado na Figura 34.

Figura 34 – Ponto afetado pelo trânsito de cheias com o carregamento de blocos

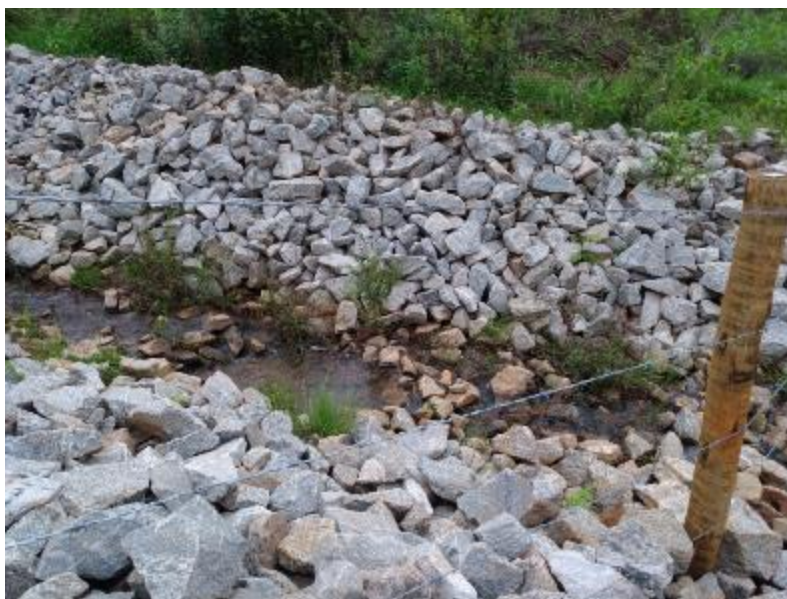
Figura 41 – Condição do tributário TG02 no dia da inspeção de campo

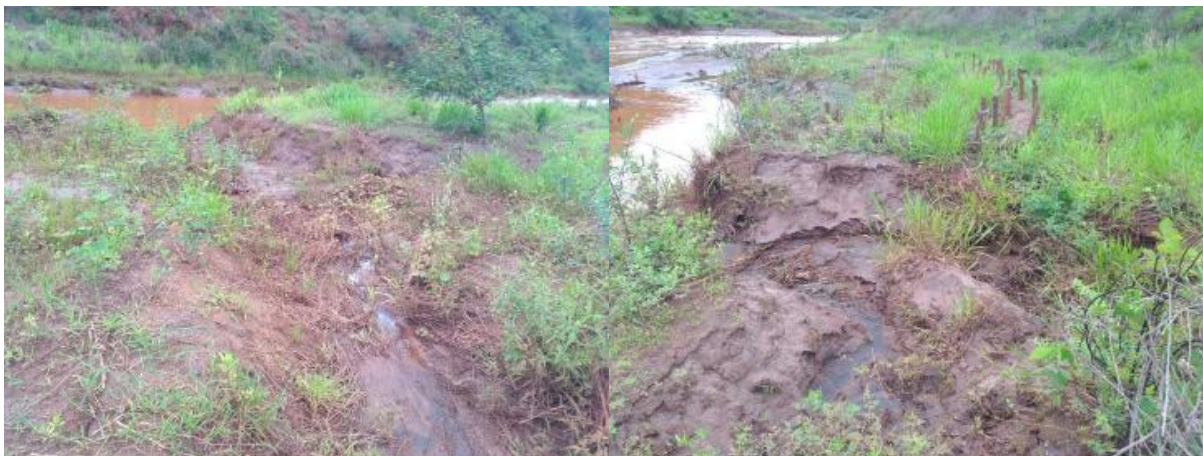
Próximo à foz do córrego Santarém, observou-se que a drenagem superficial apresentou problemas diversos. A força da água lavou o rejeito por baixo da biomanta, provocando que o sistema não funcione de forma correta. Além disso, alguns retentores de sedimento foram danificados e outros, carregados. A Figura 42 e Figura 43 mostram os danos sofridos pela drenagem superficial.

Figura 42 – Drenagem superficial com danos

Os danos às drenagens superficiais precisam de correção rápida, visto o risco de geração de grandes erosões em curto espaço de tempo.

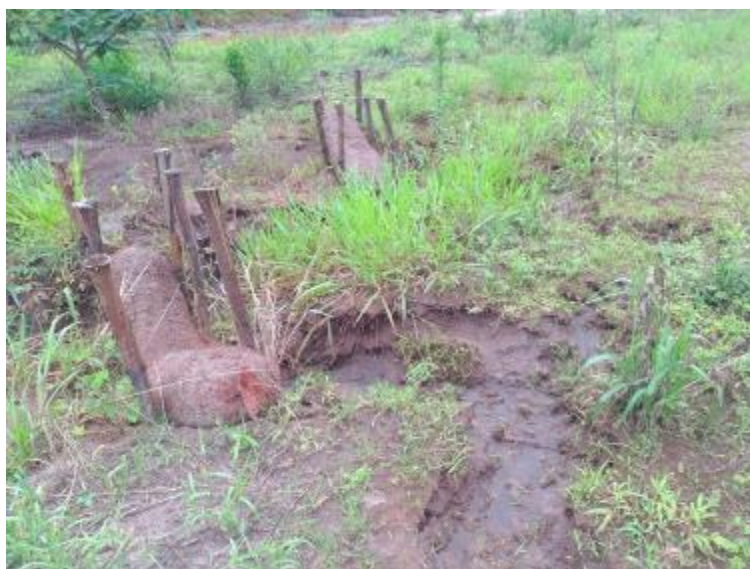
Figura 43 – Retentor de sedimentos danificado e ineficiente

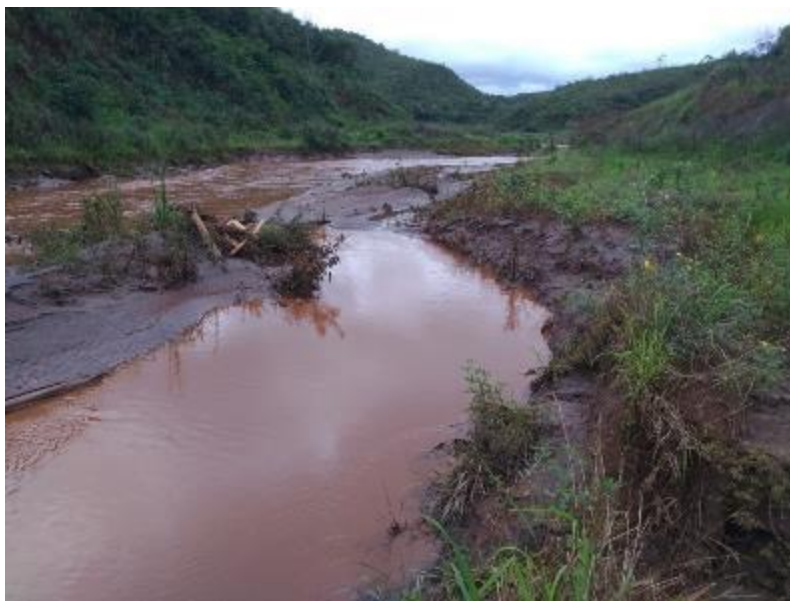
Outro problema detectado no ponto é a geração de processos erosivos em ambas as margens do rio Gualaxo do Norte. Ambas as margens apresentam instabilidades que precisam de tratamento com enrocamento para paralisar o processo de carregamento de rejeitos. A Figura 44 e a Figura 45 mostram os danos nas margens do rio.

Figura 44 – Erosão na margem esquerda com formação de uma ilha de rejeitos

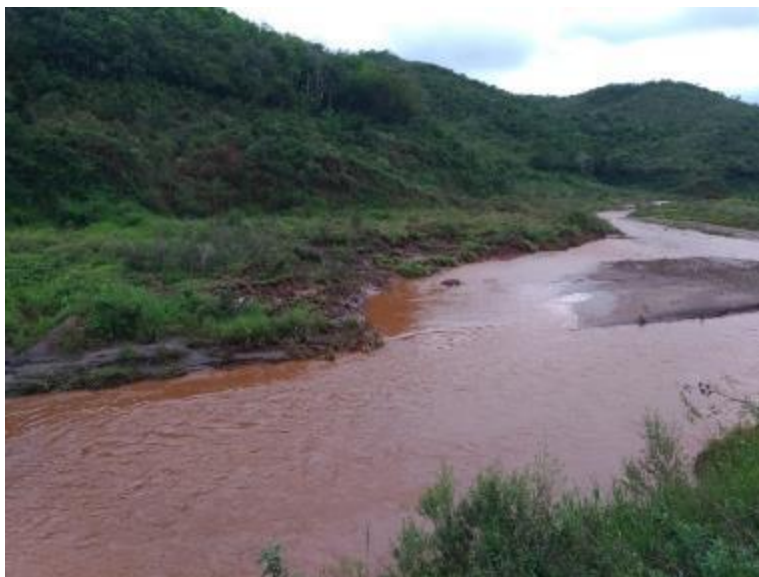
Figura 45 – Erosão na margem direita com formação de ilha

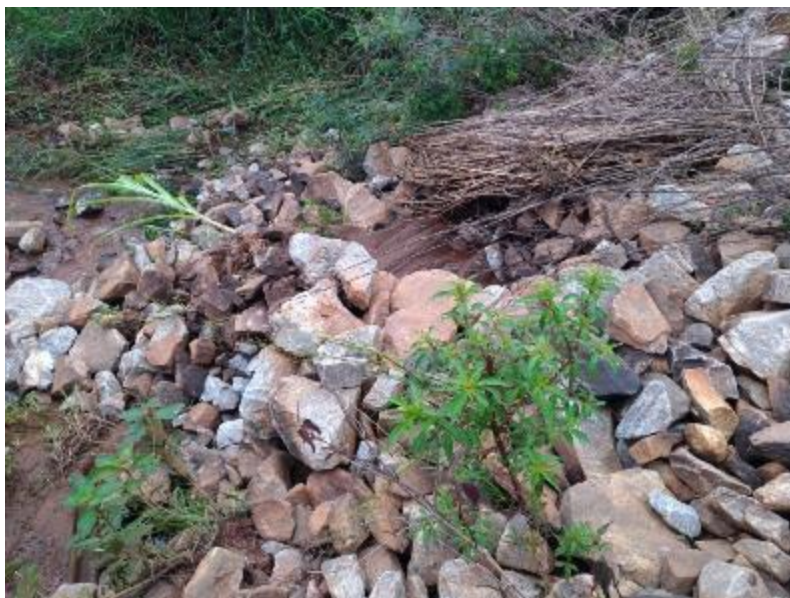
Em vistoria de campo, foi constatado que o TG05 sofreu danos em seu desemboque, que precisam ser corrigidos. A força do fluxo de água carregou o enrocamento, deixando a manta sintética exposta e gerando erosão em alguns pontos. A Figura 46 e a Figura 47 mostram detalhes dos danos no tributário TG05.

Figura 46 – Enrocamento deslocado no tributário TG05

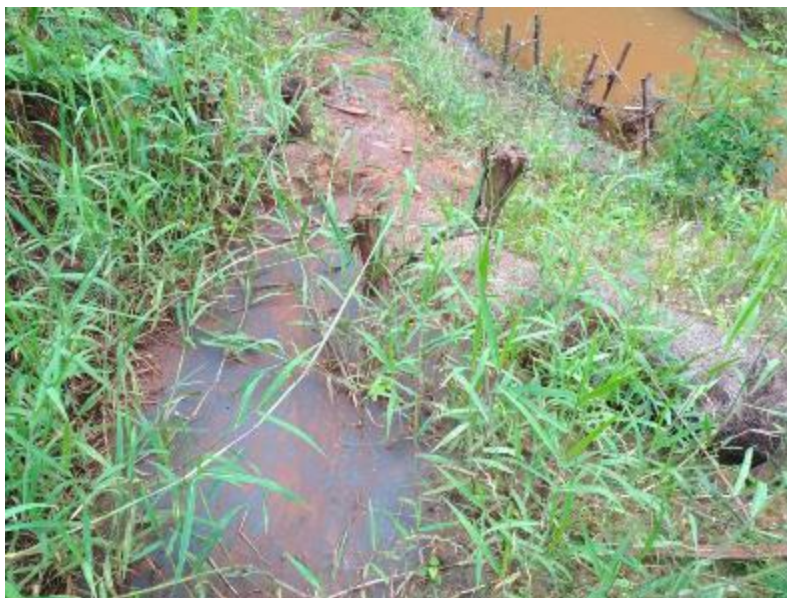
Figura 49 – Retentor de sedimentos preenchido

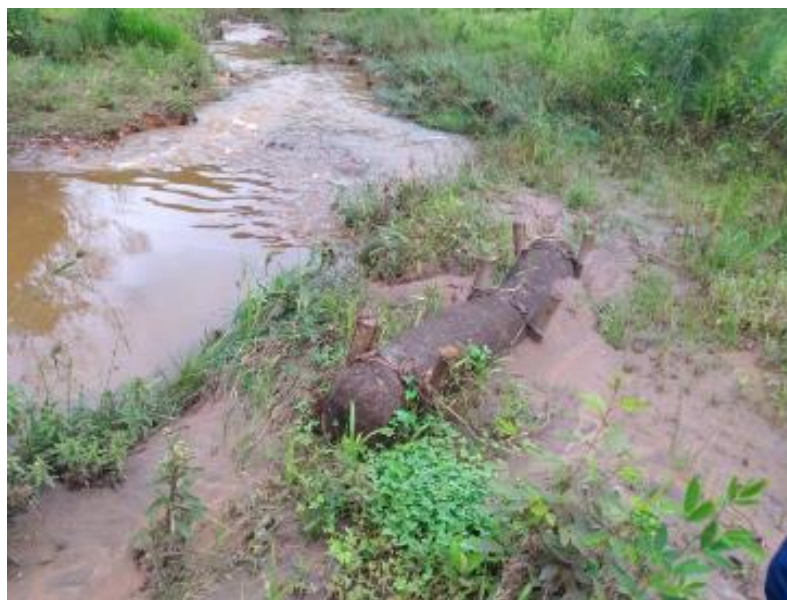
Figura 50 – Retentor no limite de operação com fuga lateral de rejeitos

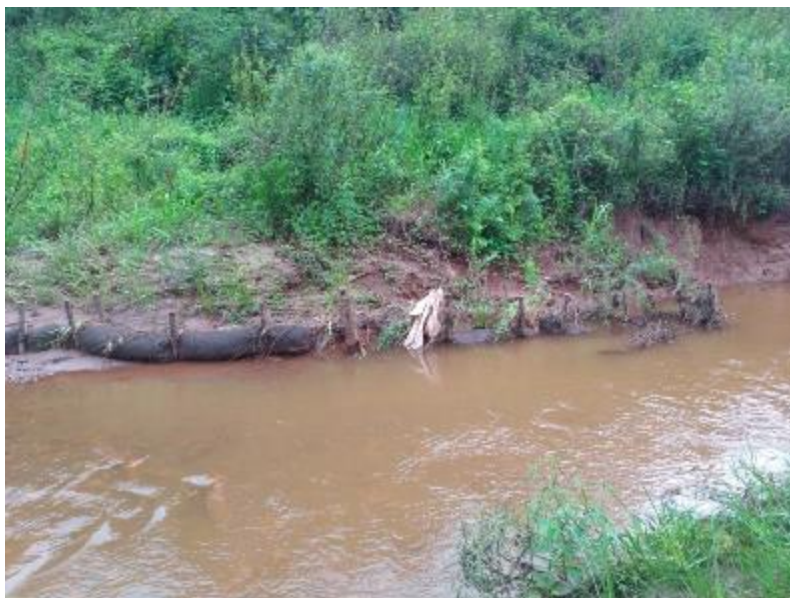
Figura 52 – Retentores de sedimento danificados e princípio de erosão

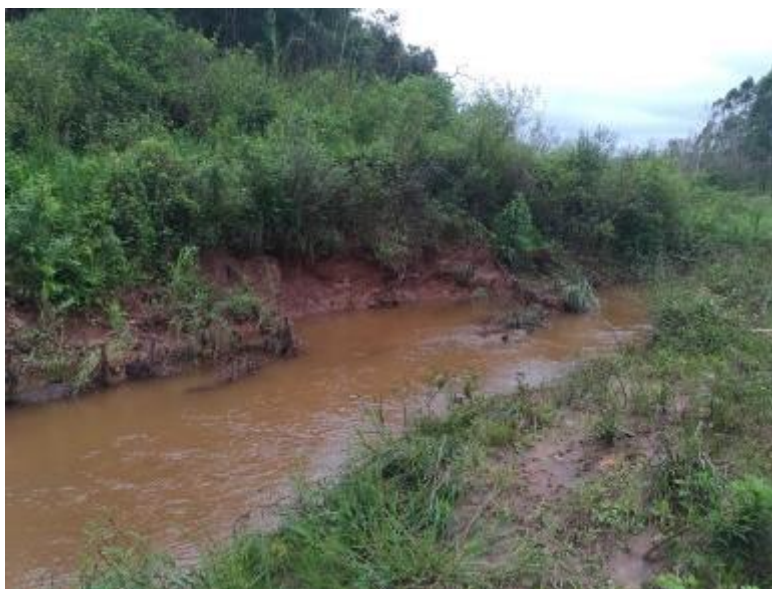
Figura 53 – Região com danos no retentor e forte erosão

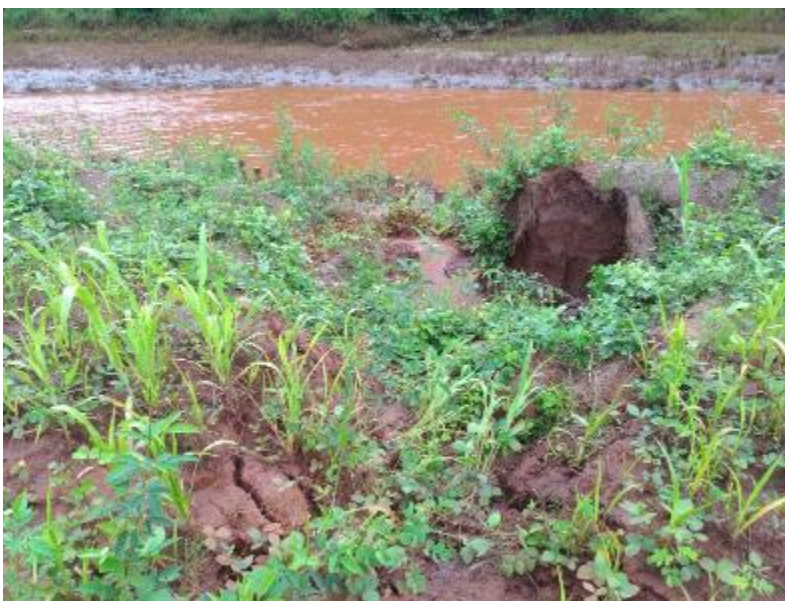
Figura 72 – Ponto de erosão de grande porte com preenchimento de retentores

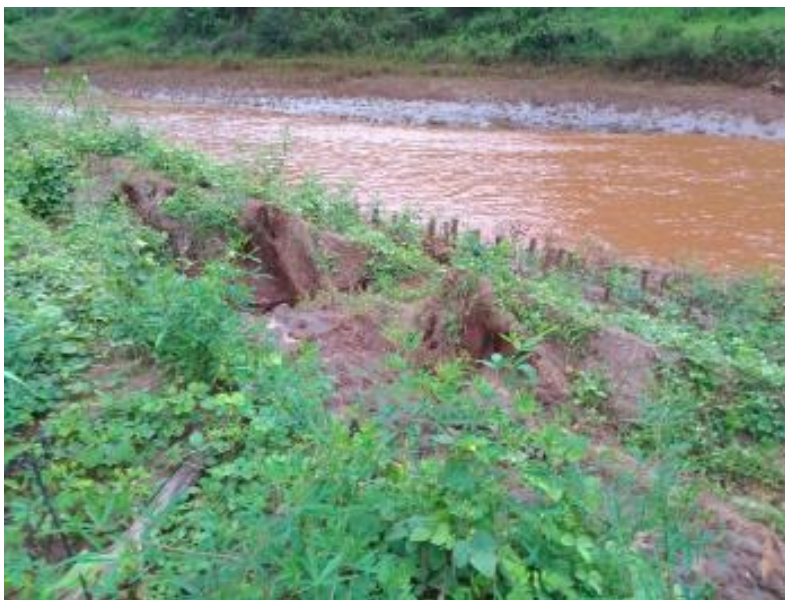
Figura 73 – Erosão com fuga de material
