FUNDAÇÃO
renova

**VOLUME 4 - APLICAÇÃO DO PLANO DE MANEJO DE REJEITO
NO TRECHO 9**

Agosto/2018

VOLUME 4 – APLICAÇÃO DO PLANO DE MANEJO DE REJEITO NO TRECHO 9
REVISÃO 01

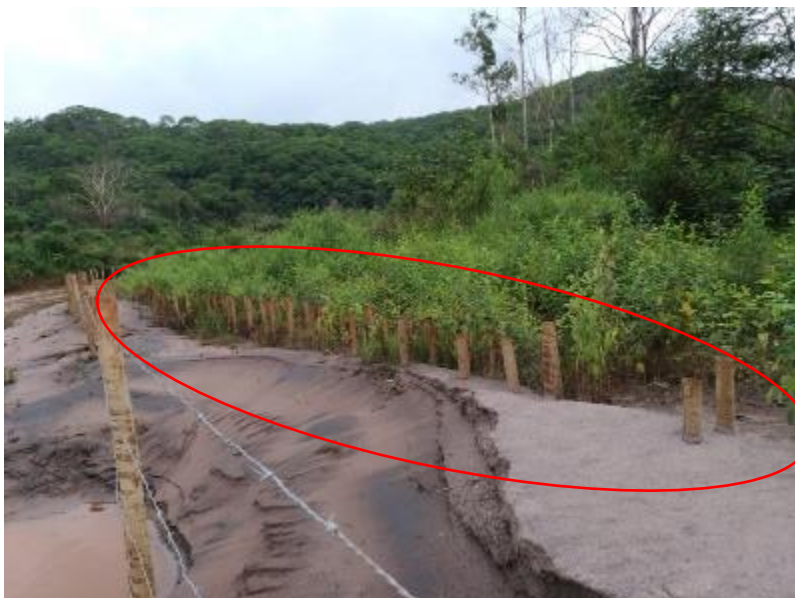
Figura 37 – Retentor de sedimento evitando danos na área tratada.

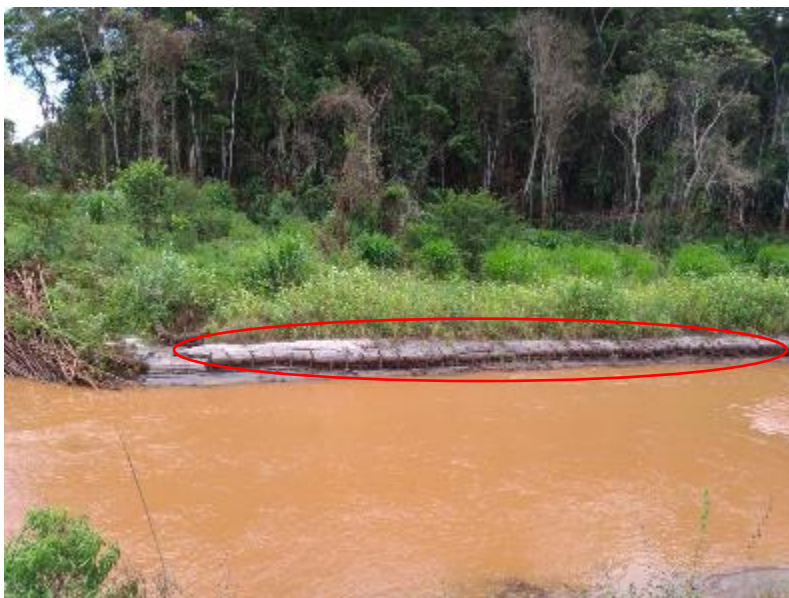
Não foi notado nenhum dano significativo em retentores de margem ao longo da inspeção de campo, apenas assoreamentos. A Figura 93 apresenta um retentor que precisará de reforço ou cobertura vegetal após o período de chuvas.

Figura 93 – Retentores de sedimento preenchidos por rejeitos

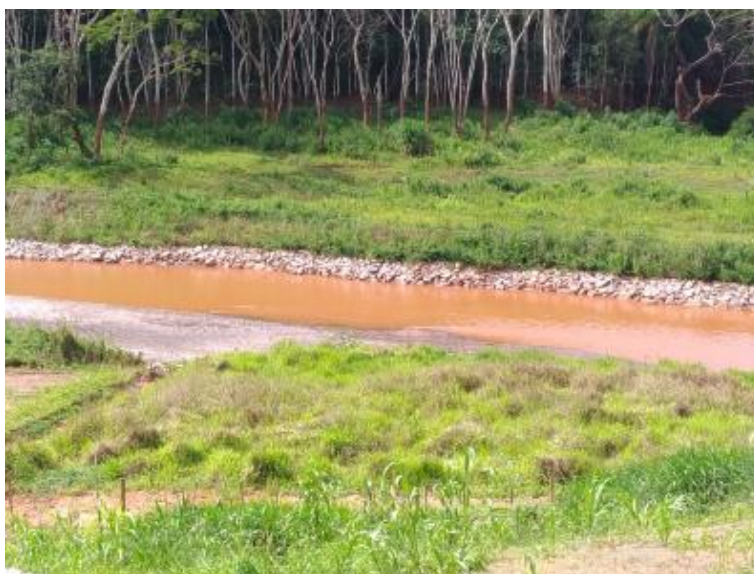
Não foram notados danos nos enrocamentos de proteção da margem do rio, conforme apresentado na Figura 94.

Figura 94 – Enrocamento tipo na margem do rio da Área Prioritária 7

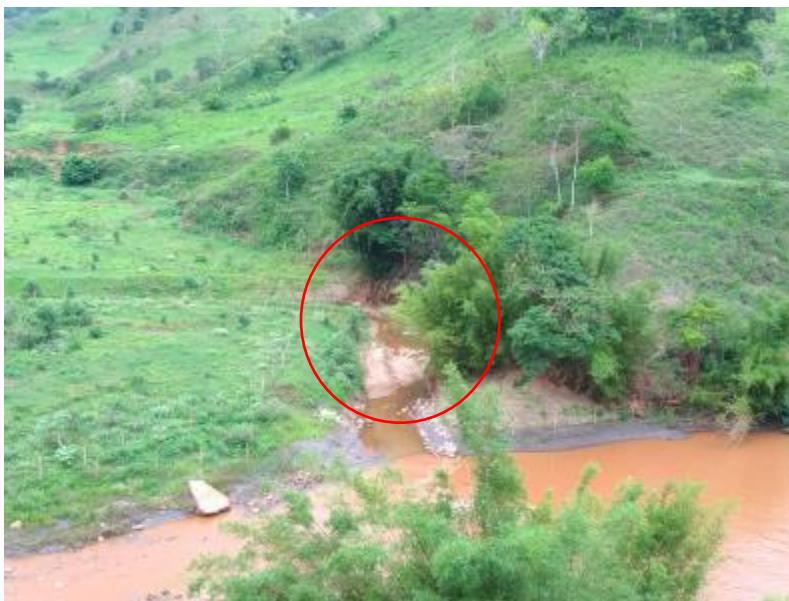
O TG44 se localiza na margem direita do rio Gualaxo do Norte. Na região da curva do tributário foi constatada uma erosão na margem que precisa de tratamento para evitar danos ao talude. Recomenda-se tratar também os pontos sem vegetação, de forma a reter melhor os rejeitos sedimentados na região. A Figura 107 apresenta a vista do tributário com pontos sem vegetação e com a margem erodida.

Figura 107 – Tributário TG44 com falha de vegetação e margem erodida
