MEMORANDO TÉCNICO

"ATENDIMENTO ÀS REQUISIÇÕES DA NOTA TÉCNICA CT-GRSA 06/2018"

FUNDAÇÃO
renova

Março de 2019

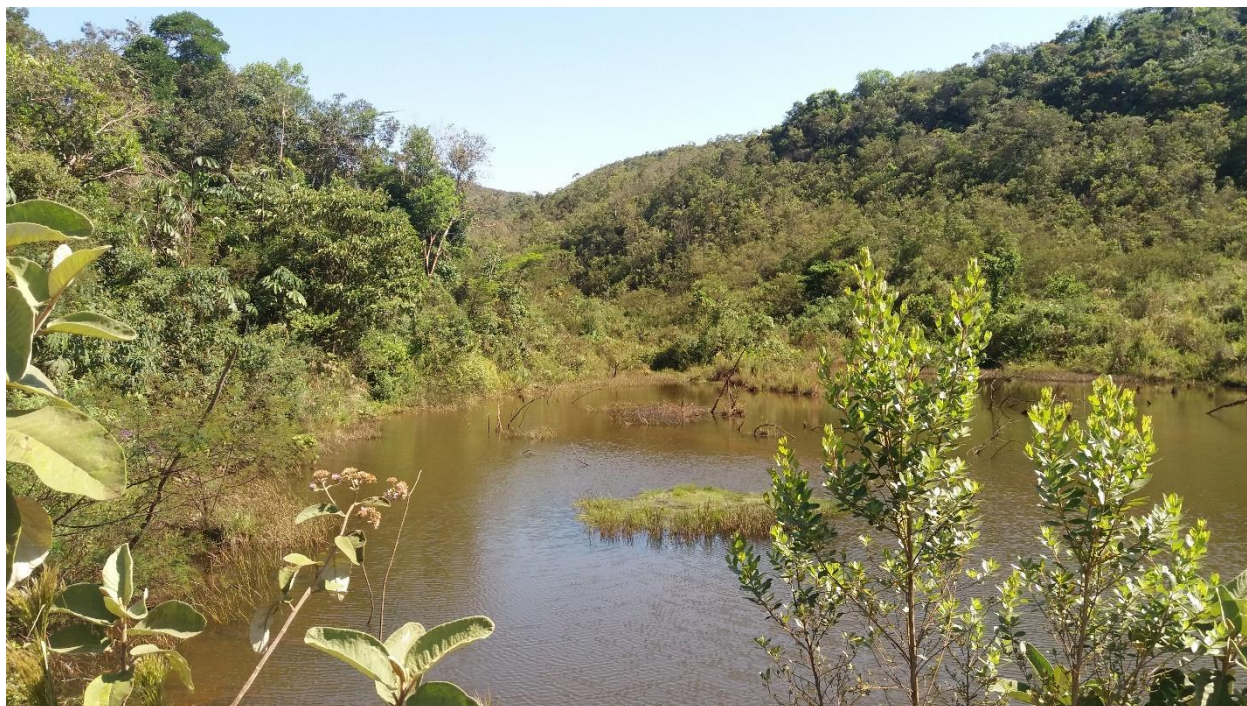
- O tributário é dividido em dois trechos pelo acesso que liga o dique S3 à barragem de Nova Santarém;
- A montante do acesso formou-se um lago, cujo entorno se encontra revegetado (Figura 2);
- A jusante do acesso o tributário percorre cerca de 60 metros até desaguar no reservatório do dique S3. Neste trecho existem áreas expostas nas margens do tributário. Neste trecho o canal se encontra cascalhado e a água do tributário estava cristalina no momento da visita (Figura 3);
- A abertura do atual acesso e a instalação do bueiro ocorreram no período emergencial. O bueiro consiste em um tubo metálico de 50 cm de diâmetro (Figura 4). O tubo foi instalado com uma inclinação que criou um desnível de cerca de 1,5 m entre a entrada e a saída do tubo.

Figura 2: Vista da área alagada a montante do acesso. Notar o entorno completamente vegetado.

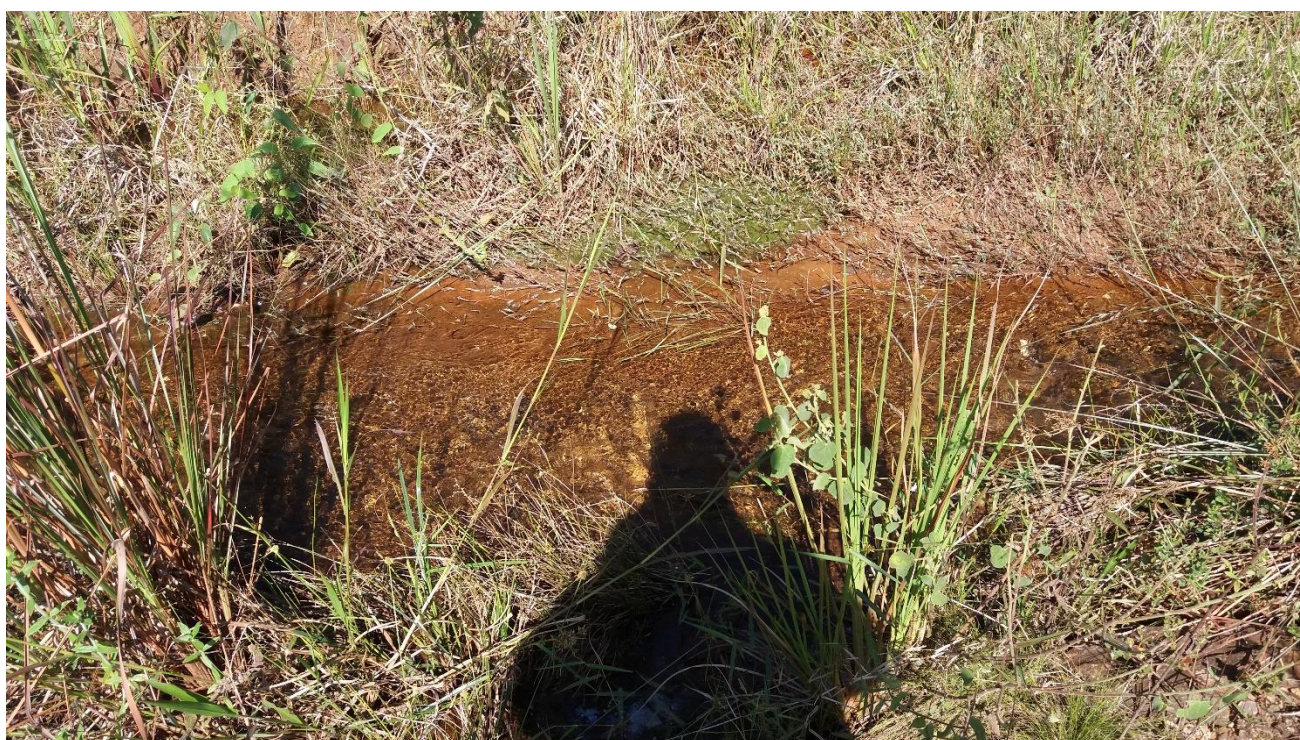
Figura 3: Aspecto do canal no trecho a jusante do acesso.

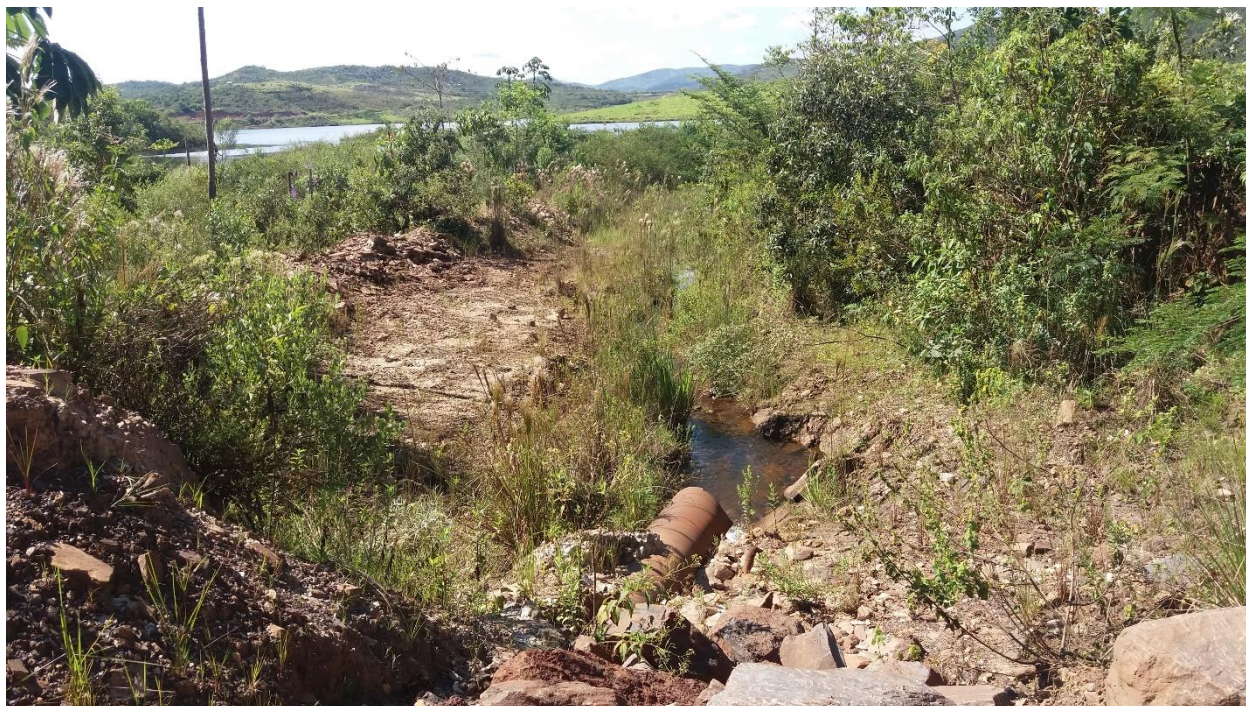
Figura 4: Vista da área a jusante do acesso. Notar áreas expostas nas margens do tributário.

- a implantação do bueiro deve considerar o esvaziamento do lago formado a montante. As áreas que eventualmente forem expostas por este rebaixamento devem ser revegetadas;
- conformar o canal no trecho a jusante da estrada;
- revegetar as áreas expostas nas margens do tributário a jusante do acesso;
- medidas corretivas e adaptativas durante a execução podem ser realizadas em campo conforme orientação do engenheiro de campo da Golder.

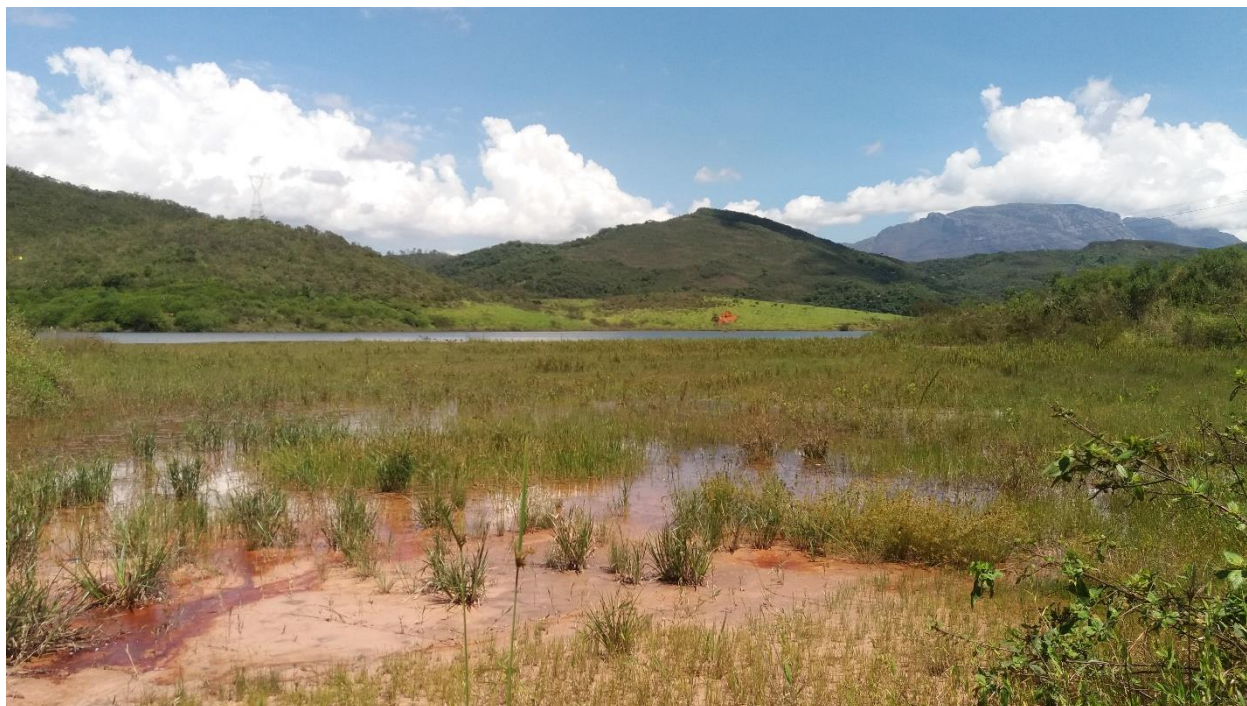
- A jusante do acesso, na área onde foi feito lançamento de material dragado verificou-se formação de brejo (Figura 6). O material lançado está praticamente no mesmo nível do reservatório do dique S3;

Figura 6: Área a jusante do acesso no ponto ITS03 onde foi feito lançamento de material dragado.

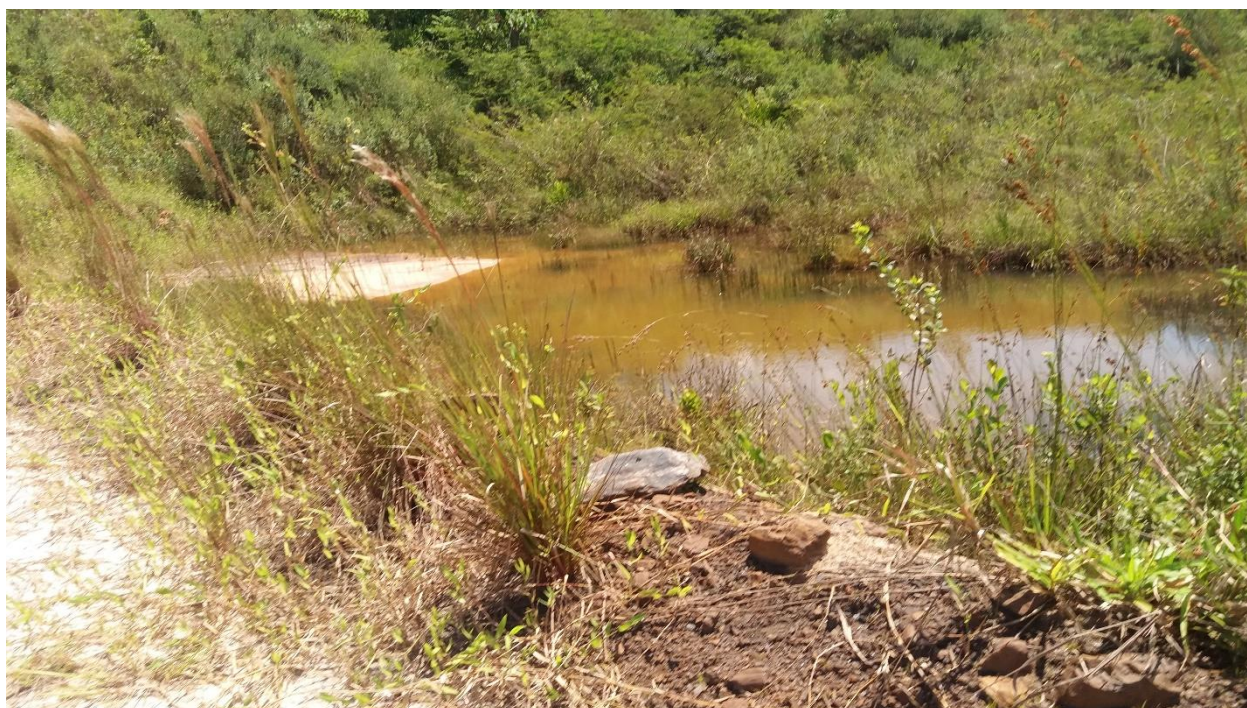
- A construção do acesso secundário seccionou uma reentrância do reservatório do dique S3, de modo que se formou uma área alagada a montante do mesmo com dimensões aproximadas 25 m x 10 m (Figura 7). Não foi identificado bueiro para permitir drenagem da área a montante do acesso;

Figura 7: Área a montante do acesso do ponto ITS03 onde formou-se uma área alagada.

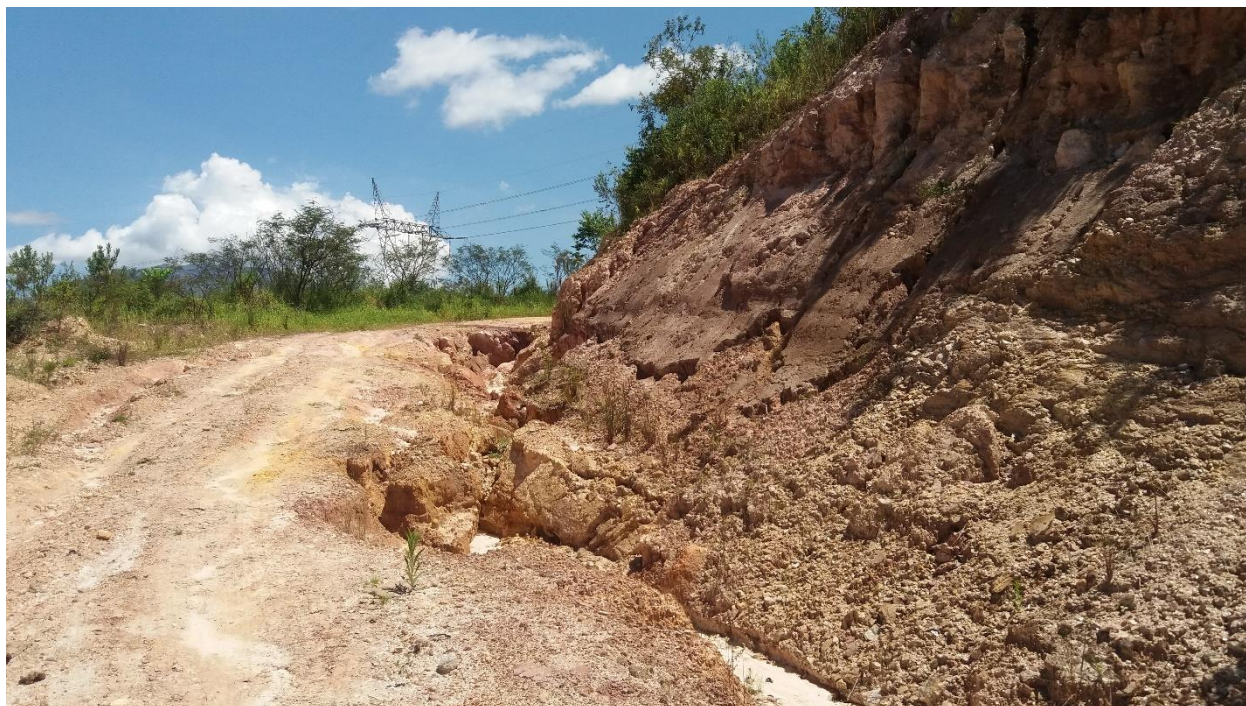
- O acesso secundário não possui um sistema de drenagem adequado, tendo sido identificados grandes processos erosivos no local (Figura 8).

Figura 8: Processo erosivo no acesso ao ponto ITS03.

- declividade de 3,4%;
- recomenda-se preenchimento das ravinas com material indicado pelo engenheiro de campo da Golder;
- revestimento em enrocamento.

- para o talude do acesso, recomenda-se reconformação, coveamento e revegetação (hidrossemeadura ou semeadura manual e implantação de biomanta);
- revegetar as áreas expostas nas margens do tributário a jusante do acesso;
- medidas corretivas e adaptativas durante a execução podem ser realizadas em campo conforme orientação do engenheiro de campo da Golder.

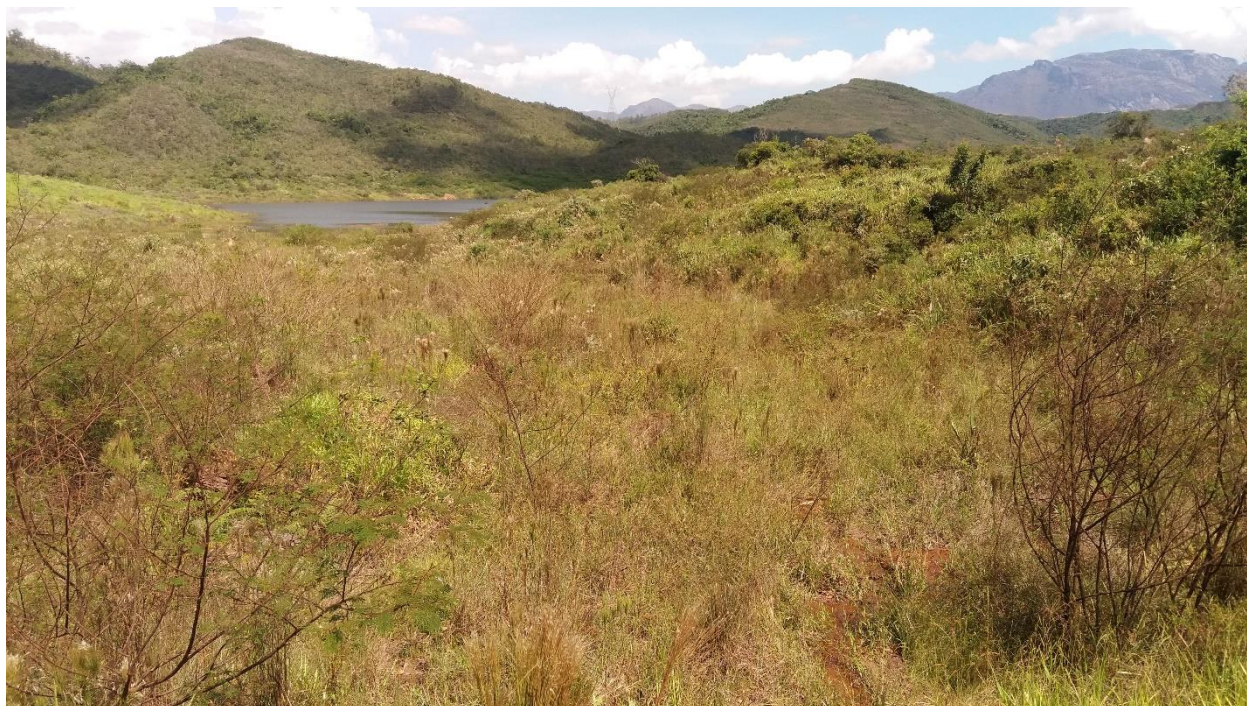
- A área se encontra revegetada por gramíneas e espécies arbustivas (Figura 10);
- A montante do acesso o tributário possui um canal de cerca de 50 cm de largura, apresentando substrato arenoso e presença de cascalhos (Figura 11);
- A jusante do acesso o tributário não possui um canal bem definido correndo de maneira difusa sobre a planície formada por rejeitos e revegetada (Figura 12);
- Presença de rejeitos misturado com material arenoso (camada de cerca de 20 cm) na porção a jusante do acesso. No momento da vistoria, a água do tributário apresentava aspecto cristalino;
- O tributário corta o acesso através de um tubo metálico com cerca de 50 cm de diâmetro (bueiro);
- O bueiro existente aparentemente foi implantado durante obras da fase emergencial. Não foi observado berço para instalação do bueiro e na saída a jusante do acesso formou-se uma pequena queda d’água (Figura 13).

Figura 10: Aspecto geral da área do ponto ITS05.

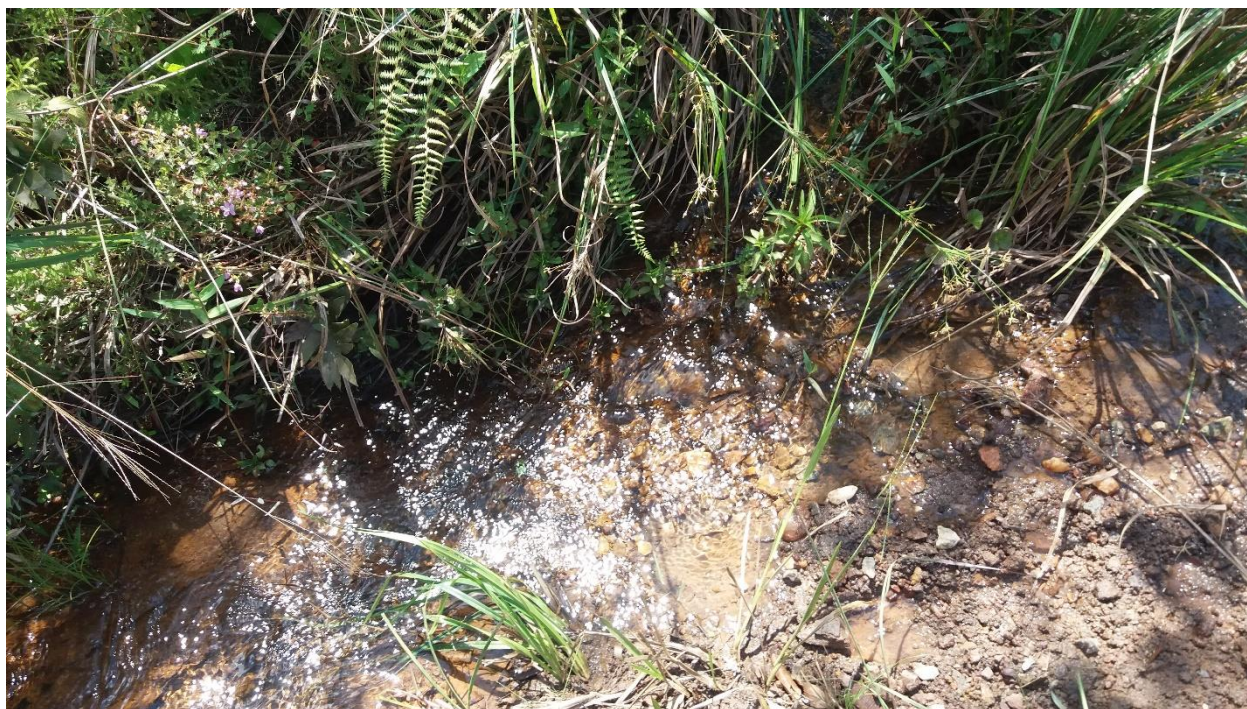
Figura 11: Aspecto do canal do tributário ITS05 a montante do acesso.

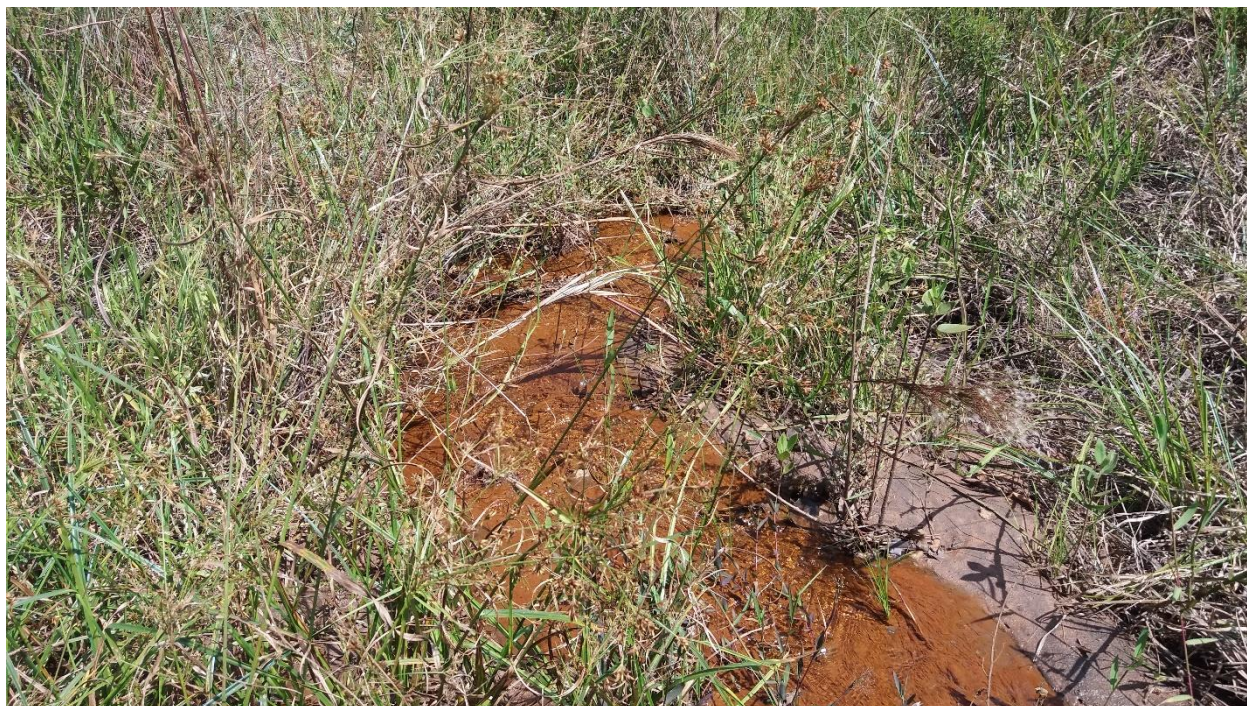
Figura 12: Aspecto do canal do tributário ITS05 a jusante do acesso.

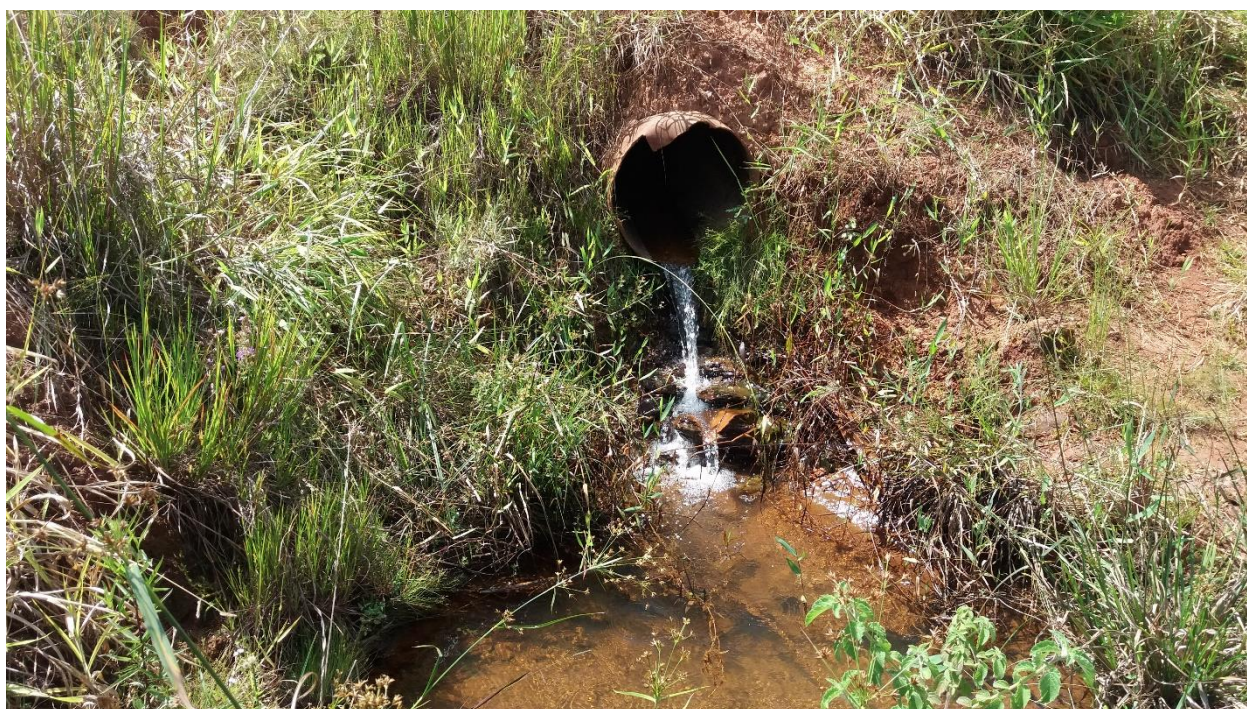
Figura 13: Vista de jusante do bueiro do tributário ITS05. Notar pequena queda d'água e poço formados na saída.

Foi identificado, com base na avaliação de campo realizada pela equipe da Golder, que o tributário se encontra estabilizado, com boa cobertura vegetal no entorno. Ainda que o tributário tenha um canal difuso no trecho a jusante do acesso, considera-se que esta característica seria similar à existente anteriormente. O principal ponto de atenção foi a recomendação de verificar o dimensionamento do bueiro existente. Essa verificação foi realizada e concluiu que o dispositivo não atende aos requisitos mínimos hidráulicos.

Assim, foi desenvolvido um projeto para a implantação de um novo bueiro considerando o seu funcionamento hidráulico como canal para Q1,01 (vazão com período de retorno de 1,01 anos) e como orifício, sem galgamento, para Q10 (vazão com período de retorno de 10 anos). Devido à falta de informações detalhadas disponíveis, foram consideradas as seguintes premissas:

- declividade de 1%;
- comprimento de 5,0m;
- altura mínima do aterro de 1,35 m sobre a tubulação, garantindo uma borda de livre de 10%;
- a tubulação deve ser acomodada sobre o berço conforme definido em projeto;
- medidas corretivas e adaptativas durante a execução podem ser realizadas em campo conforme orientação do engenheiro de campo da Golder.

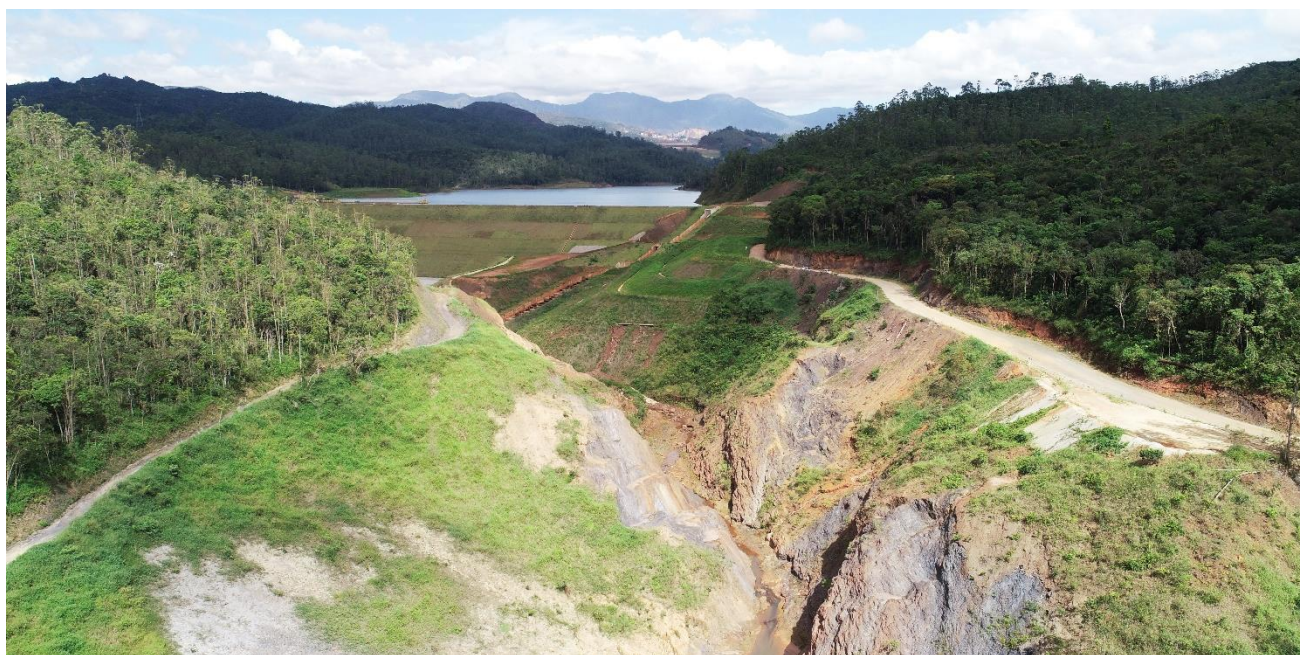
Com a passagem da onda de rejeitos, todo o solo superficial - juntamente com a vegetação de porte florestal anteriormente existente - foi removido, restando uma superfície rochosa totalmente desprovida de vegetação e com declividades que superam os 45° em algumas porções. Já nas pequenas porções remanescentes de solo superficial, é possível atualmente observar o estabelecimento de vegetação de porte herbáceo (**Figura 15**).

Figura 15: Aspecto geral do Cânion T3.

como riqueza de espécies, densidade e altura (porte) da cobertura. O principal ponto de atenção foi a recomendação do controle dos processos erosivos, que já se encontram em fase avançada.

Assim, foi desenvolvido um projeto para a implantação de um sistema de drenagem para conduzir o escoamento superficial do acesso para o pé do cânion. Esse sistema de drenagem é composto por duas canaletas (sarjetas) junto ao pé do talude que conduzem o escoamento para uma passagem molhada que transpõe o acesso e desagua em uma descida de água que lança o escoamento no terreno natural junto ao pé do cânion e ao leito do córrego Santarém. Os dispositivos de drenagem que compõe esse sistema foram dimensionados para Q25 (vazão com período de retorno de 25 anos). Devido à falta de informações detalhadas disponíveis, foram consideradas as seguintes premissas:
