**VOLUME 1.
APLICAÇÃO DO PLANO
DE MANEJO DE
REJEITO NO TRECHO 8
REVISÃO 0**

Preparado por:

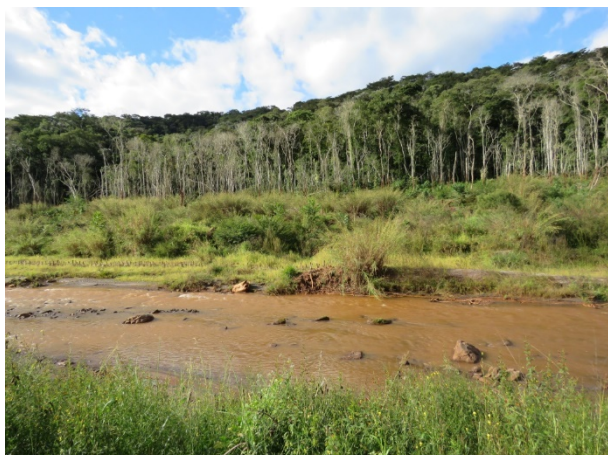
Figura 44. Gramíneas nativas e exóticas e espécies arbóreas nativas regenerantes esparsas presentes na margem esquerda da área degradada, que se encontra atualmente em fase de recuperação

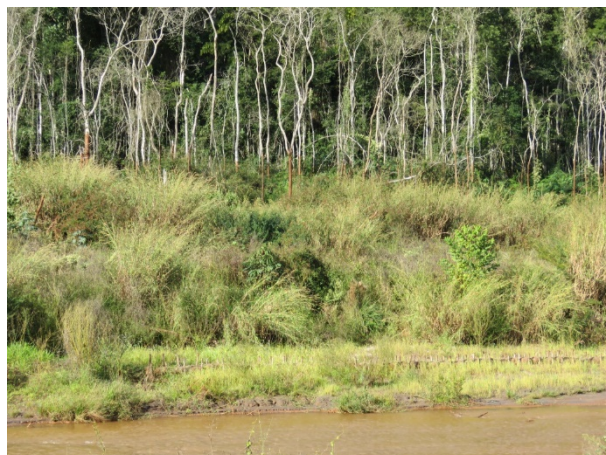
Figura 45. Gramíneas nativas e exóticas e espécies arbóreas nativas regenerantes esparsas presentes na margem esquerda do córrego Gualaxo do Norte

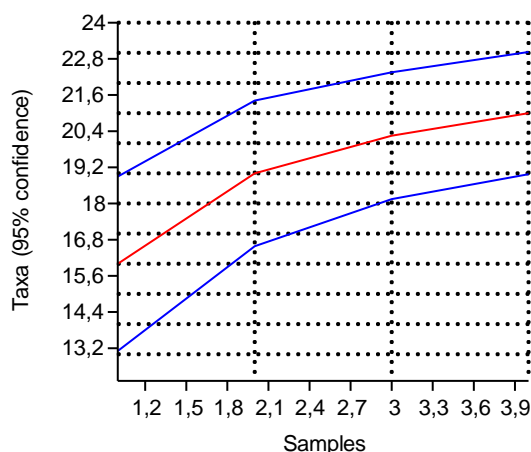
Figura 82. Gráfico de *Sample rarefaction*

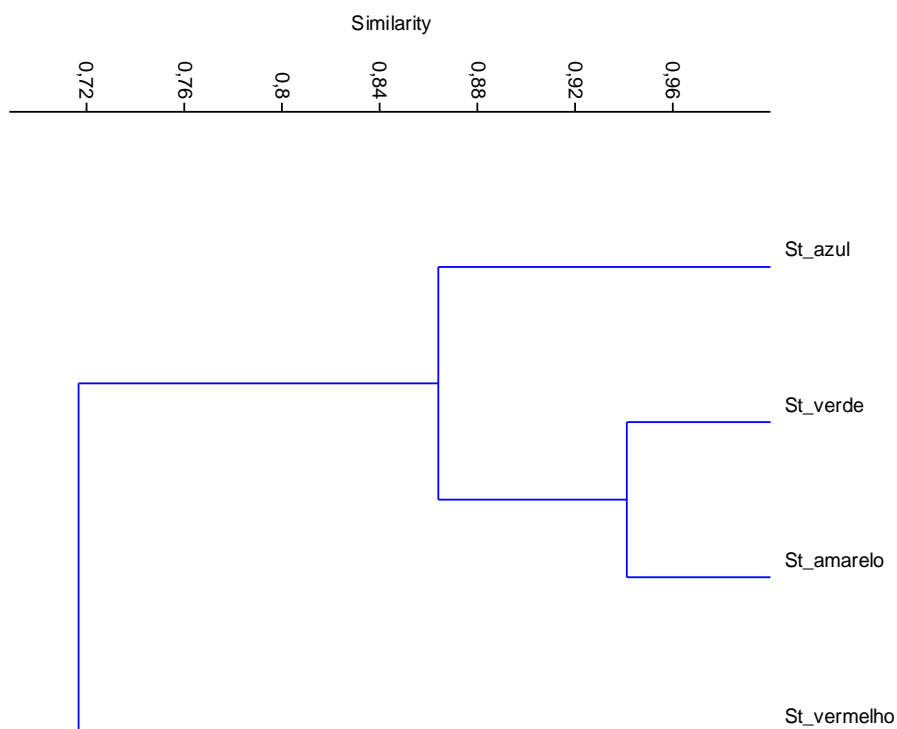
Figura 83. Cladograma de similaridade de Bray-Curtis, onde St = Subtrecho

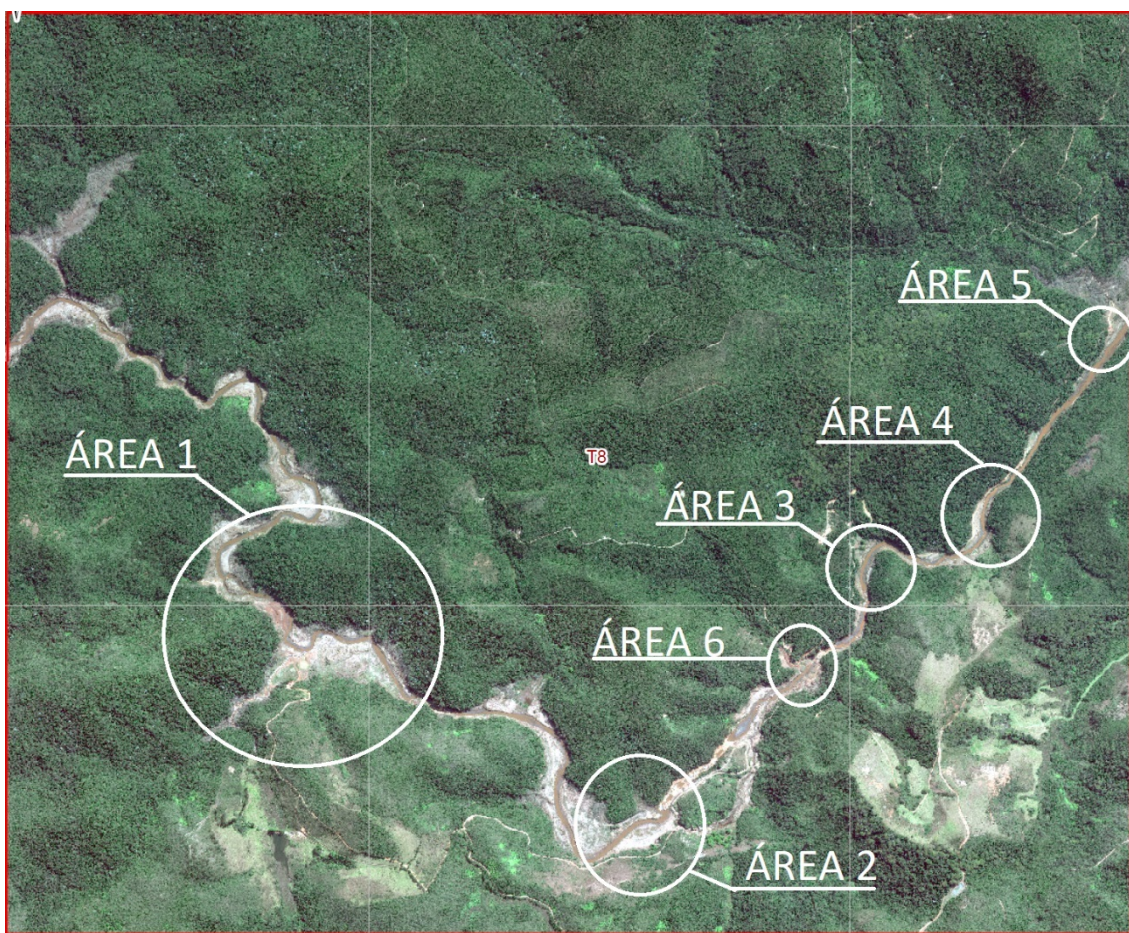
Figura 87. Localização das áreas de referência na avaliação das obras de controle da erosão no Trecho 8

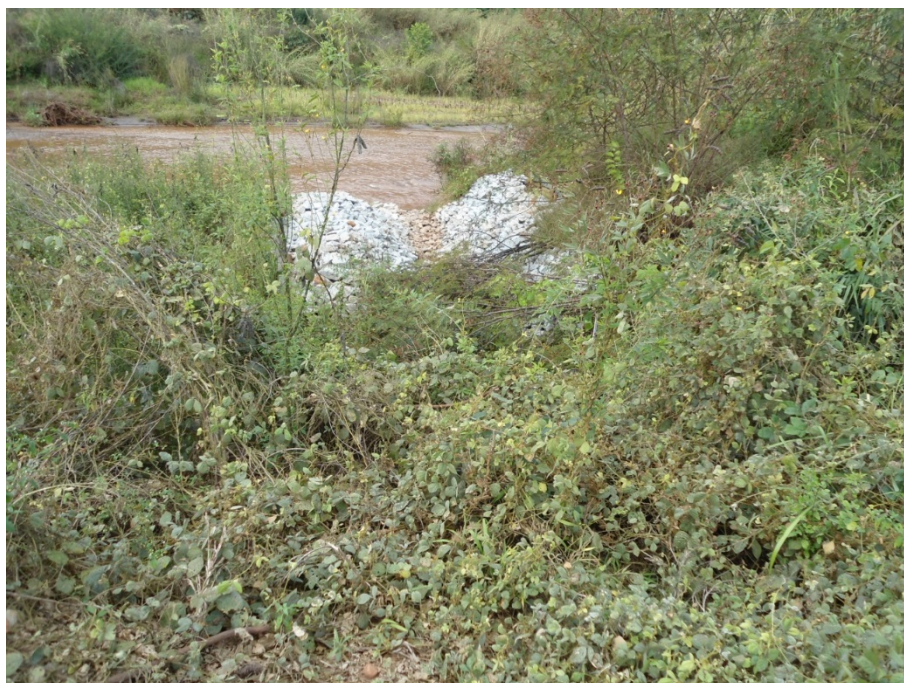
Figura 88. Detalhe da vegetação desenvolvida na calha junto, à saída de enrocamento

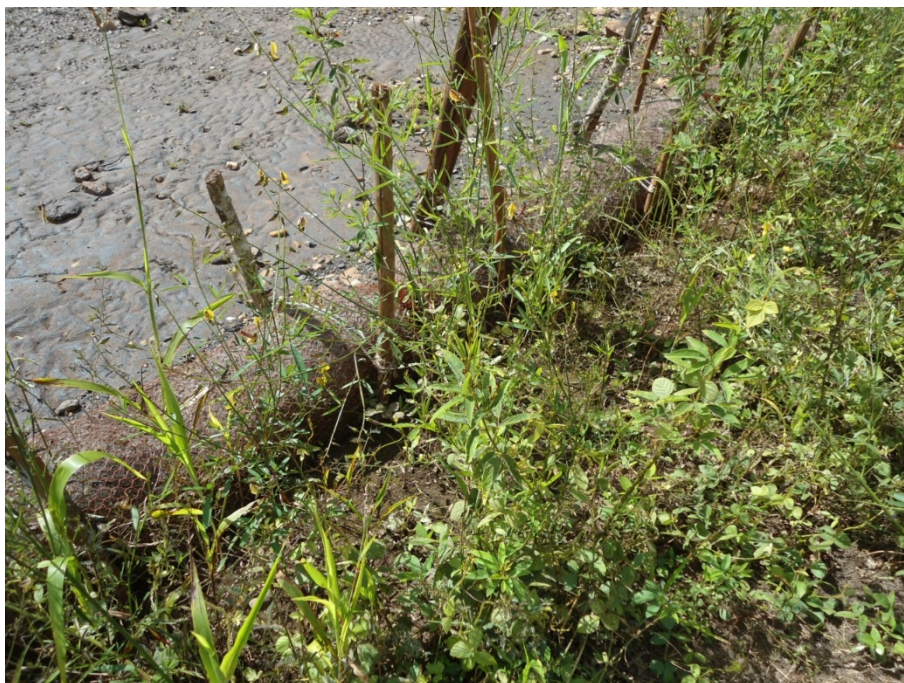
Figura 89. Detalhe do retentor de sedimento com vegetação em desenvolvimento

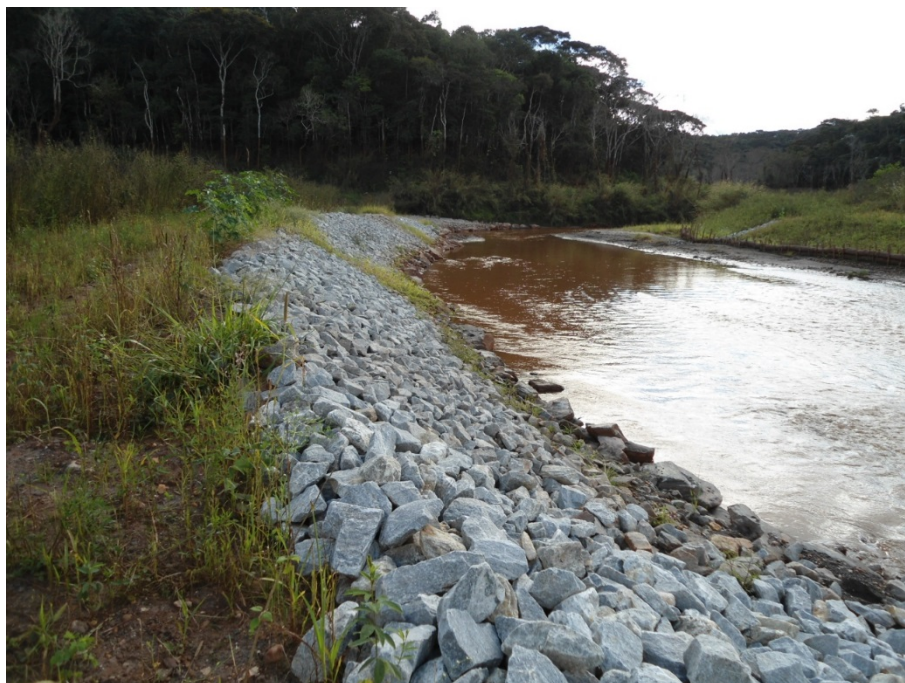
Figura 92. Enrocamento executado na Área 1

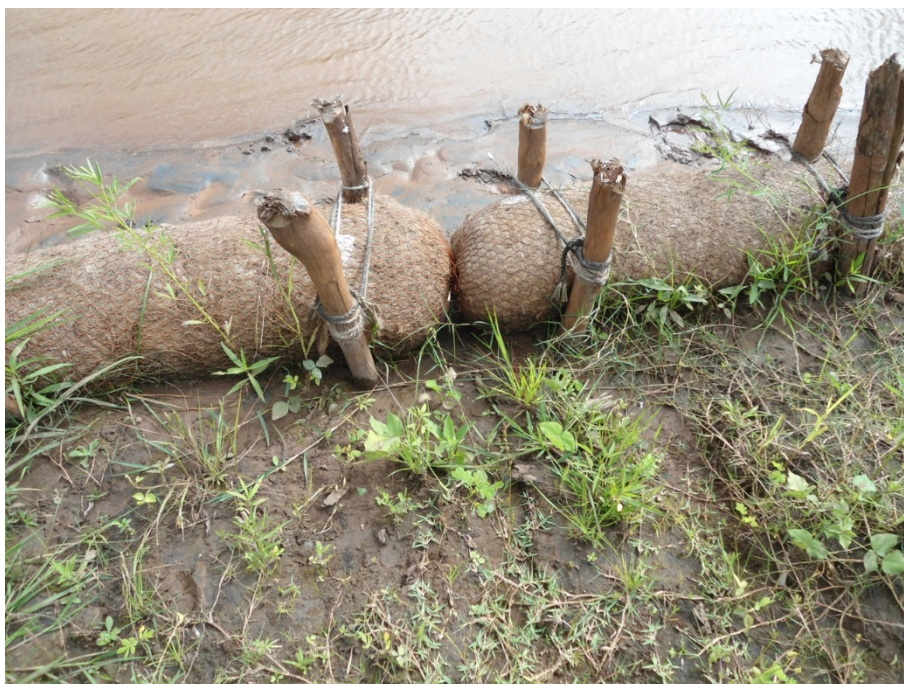
Figura 98. Ponto com fuga de material entre retentores de sedimentos

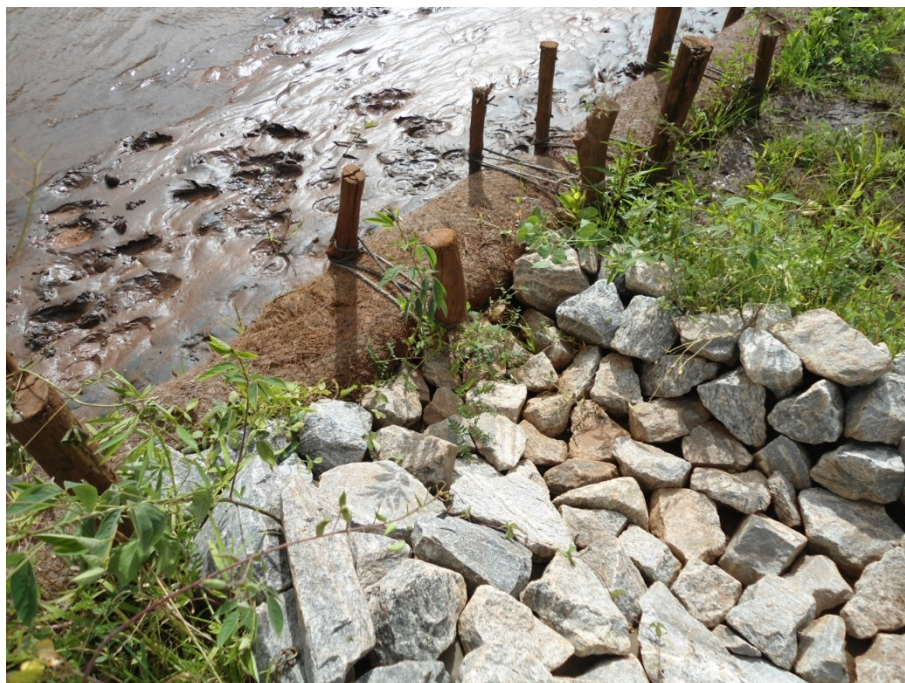
Figura 99. Detalhe da saída de fluxo do enrocamento com retentor de sedimentos

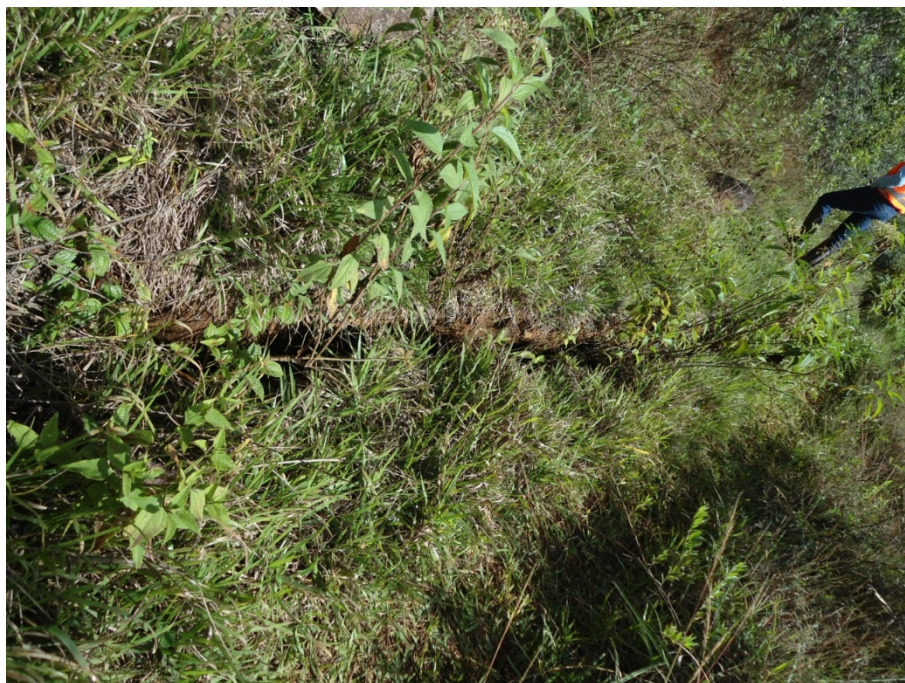
Figura 103. Vista parcial da trinca no acesso

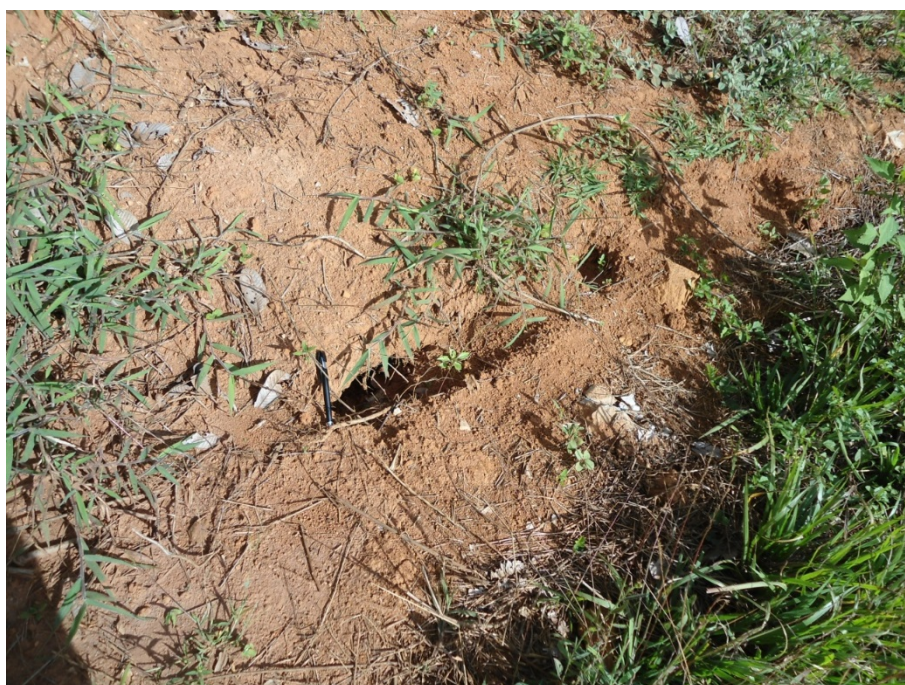
Figura 104. Vista de outro ponto da trinca com uma caneta como referência de escala
