**Câmara Técnica de Reconstrução e Recuperação de Infraestrutura**

Relatório Visita Técnica PG-09 - SEINFRA/CT-INFRA

Belo Horizonte, 20 de junho de 2022.

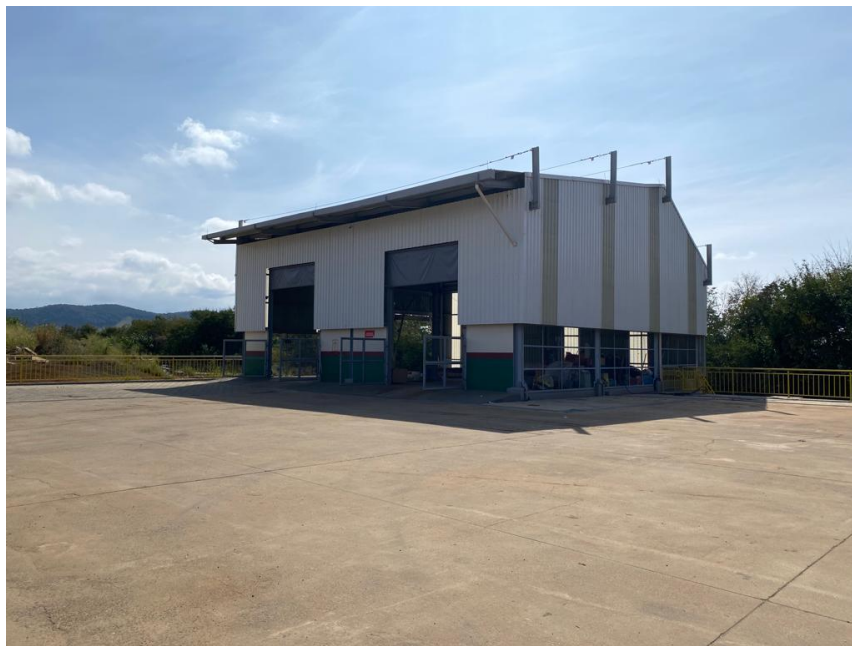
1- Usina de triagem e compostagem (UTC): foi construído um galpão de transbordo, que se trata de um galpão de despejo de resíduos dos municípios de Rio Doce e Sem Peixe que serão remanejados/retirados pelo Consórcio de Prefeituras e transportados para o município de Leopoldina. As outras estruturas da UTC passaram por reforma.

Figura 1 - Usina de Triagem e Compostagem - Galpão de Transbordo (parte externa)

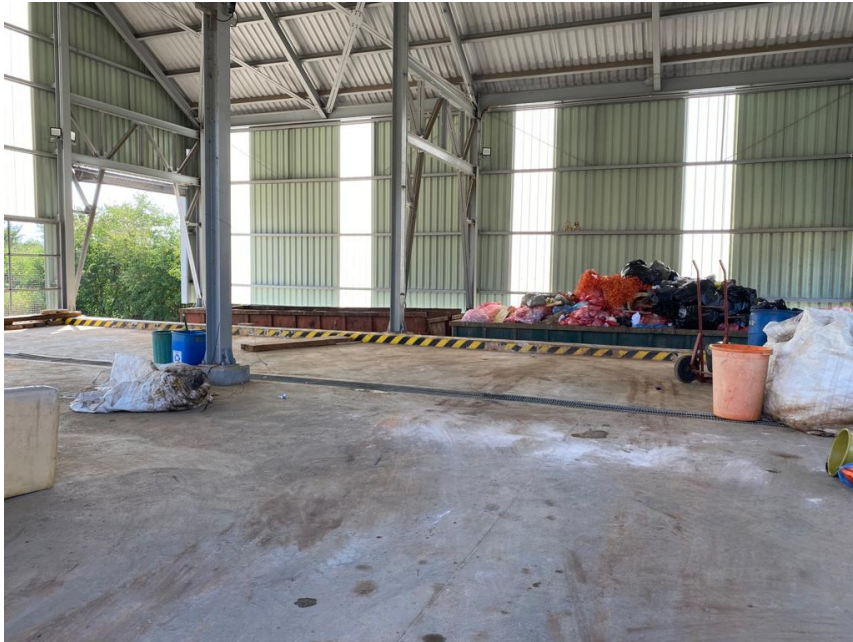
Figura 2 - Usina de Triagem e Compostagem - Galpão de Transbordo (parte interna)

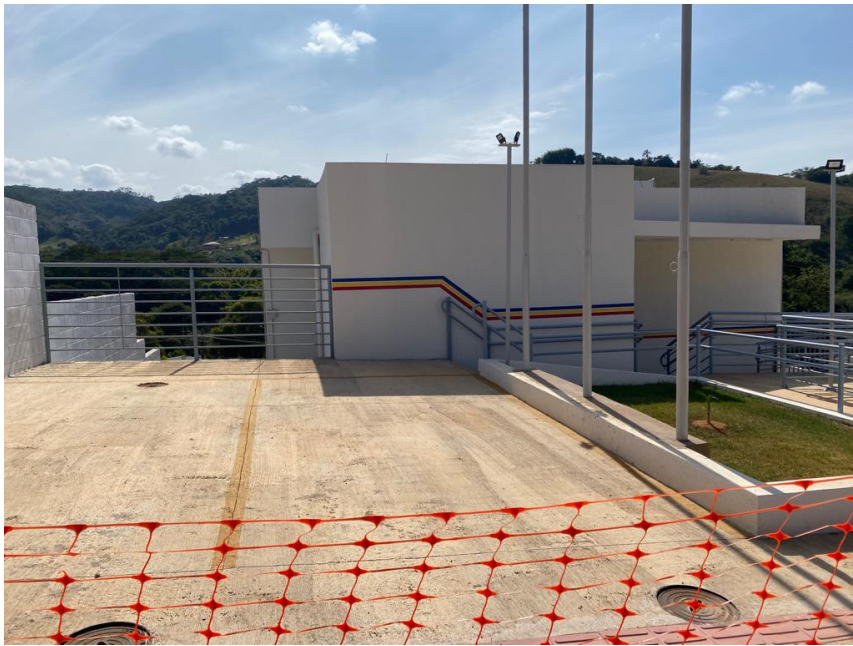
3- Quartel PM: foi construído em terreno concedido pela Prefeitura de Rio Doce. A obra foi concluída e entregue para a prefeitura. Devido a isso, infelizmente não foi possível a entrada dos participantes na construção.

Figura 3 - Quartel PMMG Rio Doce

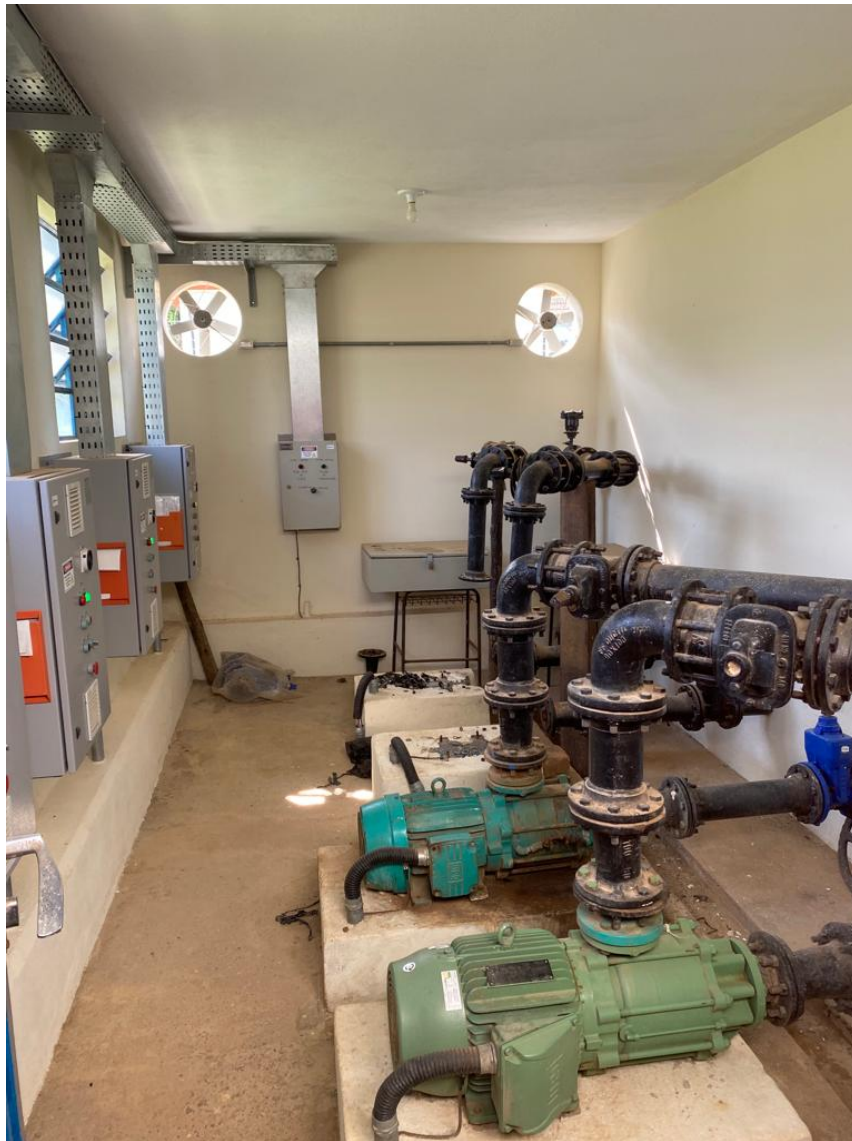
4- Automação da ETA: a intervenção da Samarco na Estação de Tratamento de Água foi para automatizar o sistema de bombeamento de água, alimentação elétrica dos motores e outros equipamentos. Antes da intervenção, o bombeamento de água era manual. Importante ressaltar que a ETA abastece todo o município.

Figura 4 - Automação da ETA

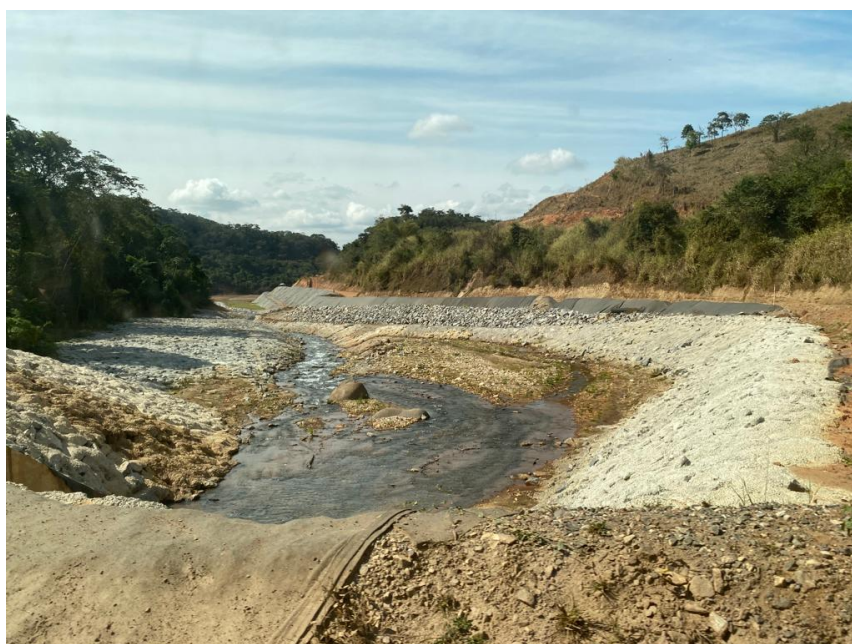
Figura 5 - Setor 4 (em descomissionamento)

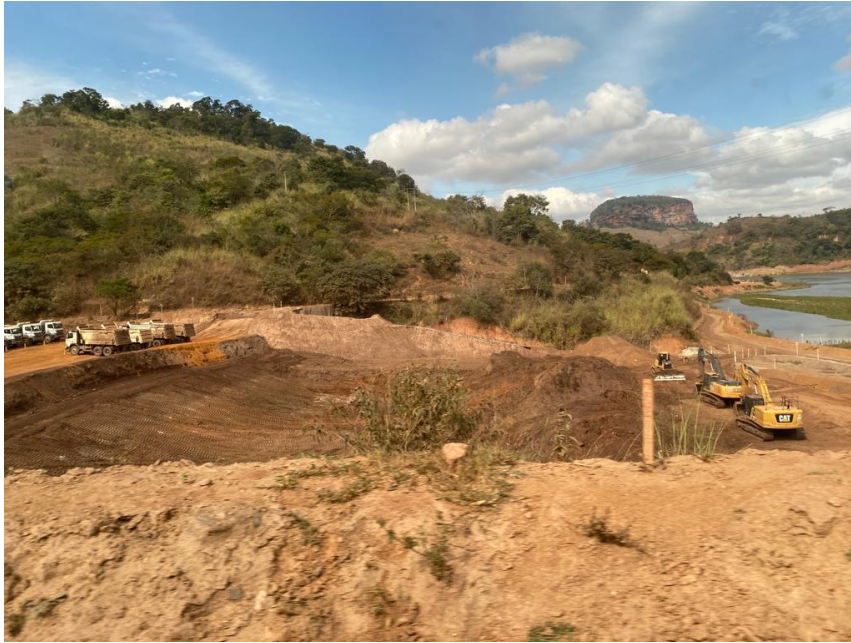
Figura 6 - Setor 1 (em descomissionamento)

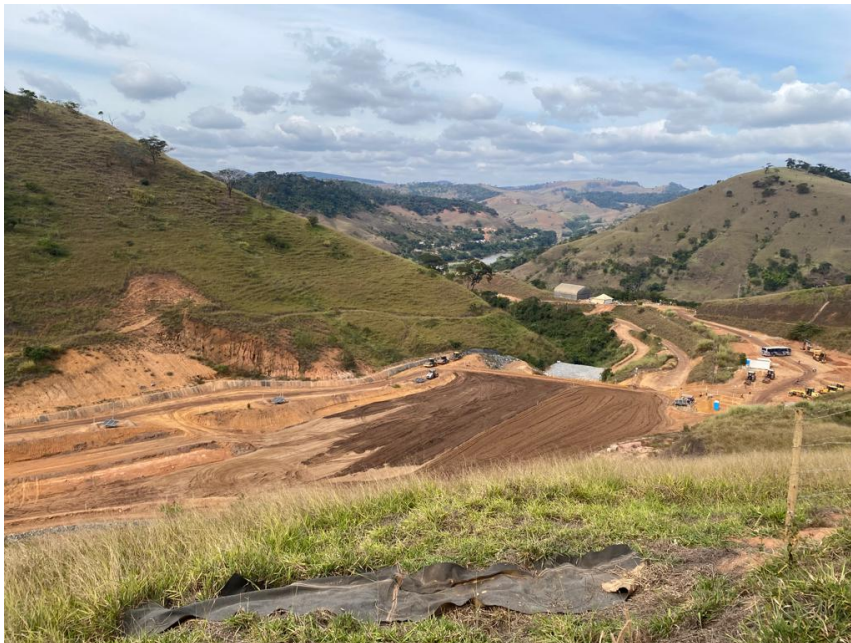
Sobre a área de contrapilhamento de material visitado foi explicado que é uma área de depósito do material retirado do reservatório e desaguado. Diante da característica do material retirado, não é possível realizar apenas o empilhamento, tendo sido demandado a escavação de duas bacias para o contrapilhamento. Essa área foi possível ser vista pelo mirante da pilha 1.

Figura 7 - Contrapilamento de material

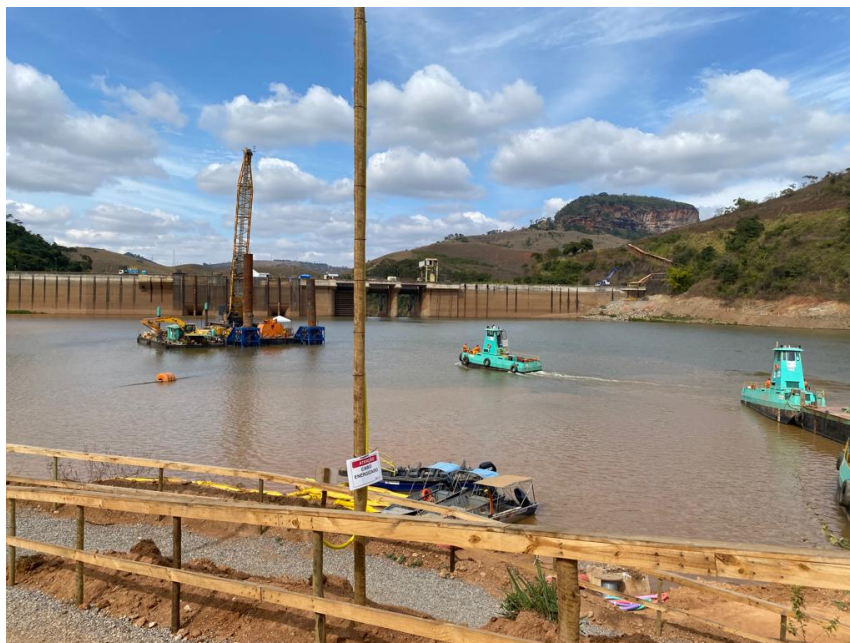
A área do reservatório da UHE foi vista pelo ponto de apoio. Devido à manutenção dos equipamentos, os participantes não conseguiram ver o procedimento de retirada de material do reservatório. Contudo, foi possível ver as balsas e entender como a retirada de material está sendo realizada e onde estão sendo depositados antes de serem direcionados para os setores.

Figura 8 - Estrutura de limpeza do reservatório (equipamentos de guindaste, garra clamshell e balsas)

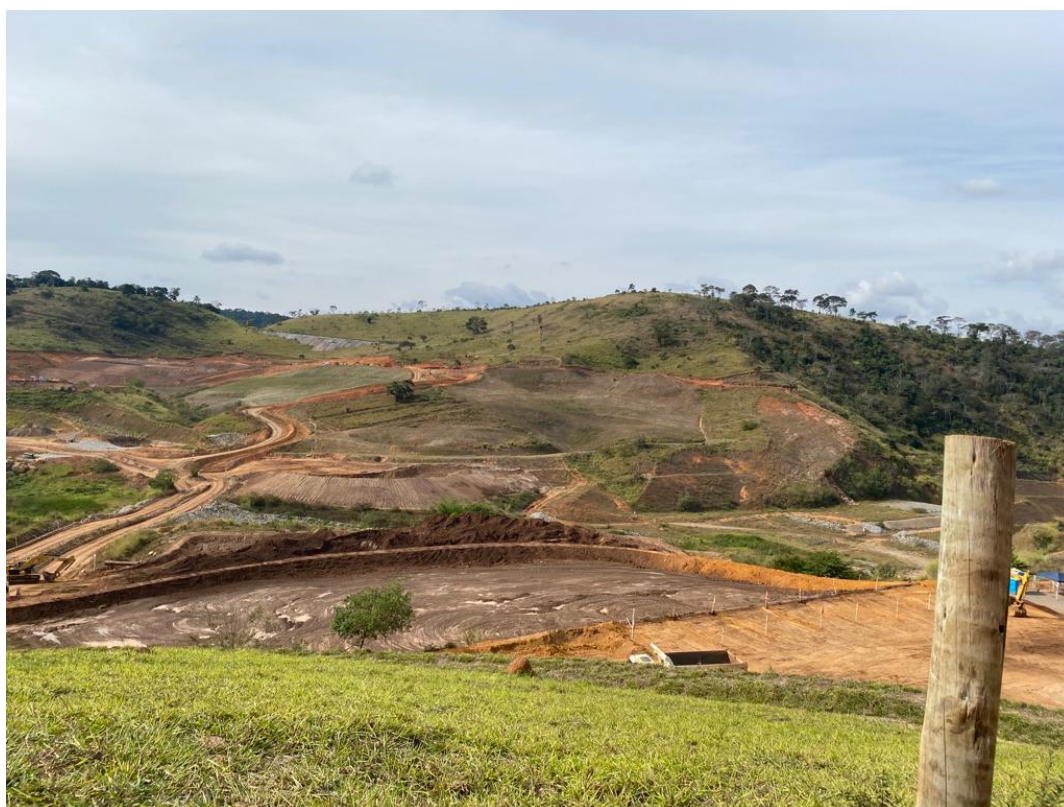
Após esse momento, visitou-se um mirante que permite o entendimento de grande parte do processo por meio das áreas da pilha 1, aterro experimental, dreno profundo, setor 4 e 5, área de disposição de material estéril e área de desaguamento primário.

Figura 9 - Vista completa (Pilha 1, Aterro Experimental, Dreno Profundo, Setor 5, Setor 4, Área de Disposição de Material Estéril e Área de Desaguamento Primário)
