Ofício nº 735/2018

Referência: Procedimento de Apoio à Atividade Fim (PAAF) nº MPMG – 0024.16.018772-0.

## PARECER TÉCNICO – MUNICÍPIO ACAIACA

Em atenção à solicitação de emissão de parecer técnico referente aos impactos causados ao município de Acaiaca/MG em decorrência das consequências do rompimento da Barragem do Fundão, encaminha-se o presente documento preliminar.

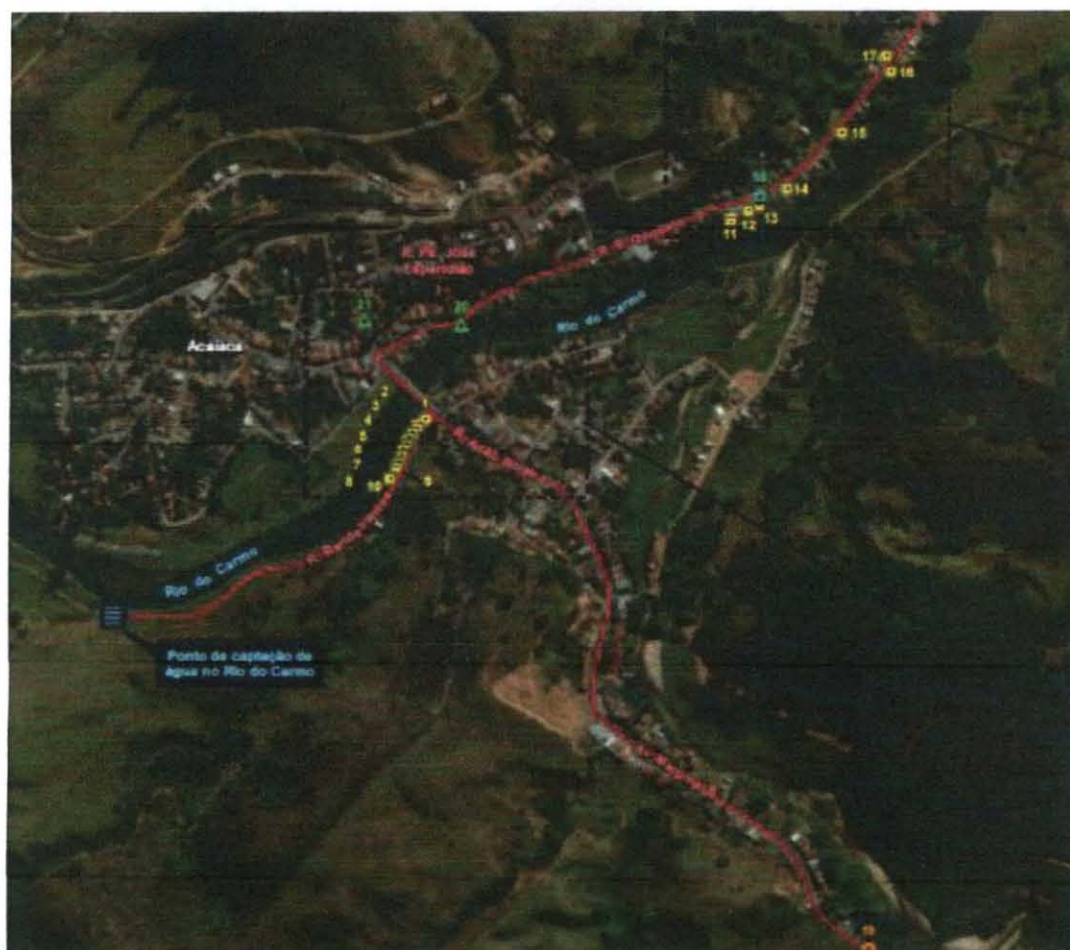
a) Captação de água no rio do Carmo – Logo após o rompimento da Barragem de Fundão, a empresa Vale montou um sistema de captação de água composto por bomba, gerador e tubulação para alimentar 2 caminhões pipa (Portal de Notícias de Paraupebas) que durante 3 meses transportaram água para o Município de Barra Longa. Estes caminhões têm capacidade média de 20m<sup>3</sup> o que significa uma sobrecarga de 20 toneladas sobre uma rua local calçada com blocos intertravados. Em reunião realizada em 15/08/2018 na Prefeitura de Acaiaca, com a presença do Prefeito Luis Carlos Faustino, do Chefe de Gabinete e Secretário de Administração Wvaldo Camilo Gomes e do Coordenador de Defesa Civil de Acaiaca Cristiano Abdo de Souza, foi informado que entre dezembro de 2015 e março de 2016, aproximadamente 1.000 caminhões pipa circularam durante dias e noites pelas ruas de Acaiaca. A Figura 5 explicita a localização do ponto de captação de água. Está situado no final da Rua Bandeirantes, onde se localizam 10 casas que apresentam trincas (Figura 6). Pressupõe-se que a maioria destas casas apresenta fundações rasas que associadas à sua localização sem recuos frontais aumenta a sua vulnerabilidade a qualquer sobrecarga e vibração.

**Figura 5** – Edificações danificadas próximo ao ponto de captação de água no rio do Carmo (Figura 3 do anexo).

- e) todas as casas localizadas na rua Bandeirantes sejam inventariadas e inseridas no PG-10 para ter seus reparos viabilizados o quanto antes;
- f) todas as edificações lindeiras à estrada vicinal LMG829 - Acaiaca/ Barra Longa sejam inventariadas e monitoradas durante o período da obra de reassentamento de Gesteira, com o objetivo de monitorar eventuais recalques e abalos às suas estruturas;
- g) a ponte sobre o rio do Carmo seja monitorada, verificando eventuais recalques da estrutura principal;
- h) qualquer fissura ou trinca identificadas no pavimento do sistema viário utilizado como passagem de caminhões e maquinário seja imediatamente reparada para evitar o comprometimento das suas camadas.

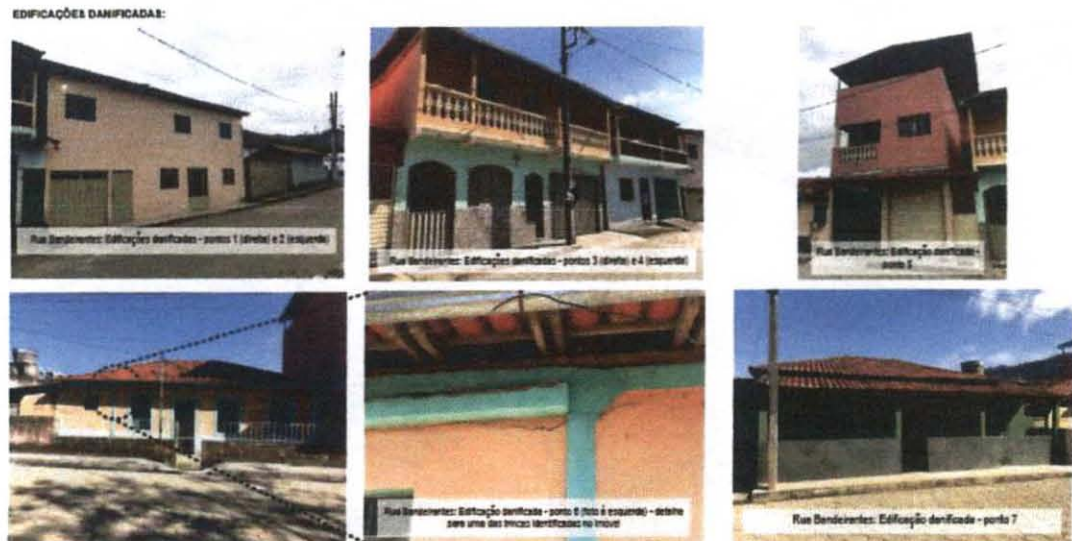
**Figura 6** - Edificações danificadas localizadas na Rua Bandeirantes (Figura 4 do anexo)

Na visita a campo realizada no dia 15/08/2018 em Acaiaca, verificou-se que algumas edificações possuem trincas e fissuras, podendo estar com suas estruturas físicas abaladas, principalmente nos imóveis localizados na Rua Bandeirantes, única via de acesso ao ponto de captação de água. Nesta rua, todos os imóveis que fazem fundos para o curso d'água (Rio do Carmo) apresentam algum tipo de patologia (trincas/fissuras), que muito provavelmente pode estar associada à grande circulação de caminhões pesados no local, em decorrência do percurso que os caminhões pipa faziam, do ponto de captação de água até a cidade de Barra Longa. Com isso, as edificações identificadas com os números de 1 a 10 (Figura 4 do anexo), de fato deveriam ser incluídas no escopo das obras da Fundação Renova, como itens a serem reformados, dentro das tratativas do PG010 (Programa de

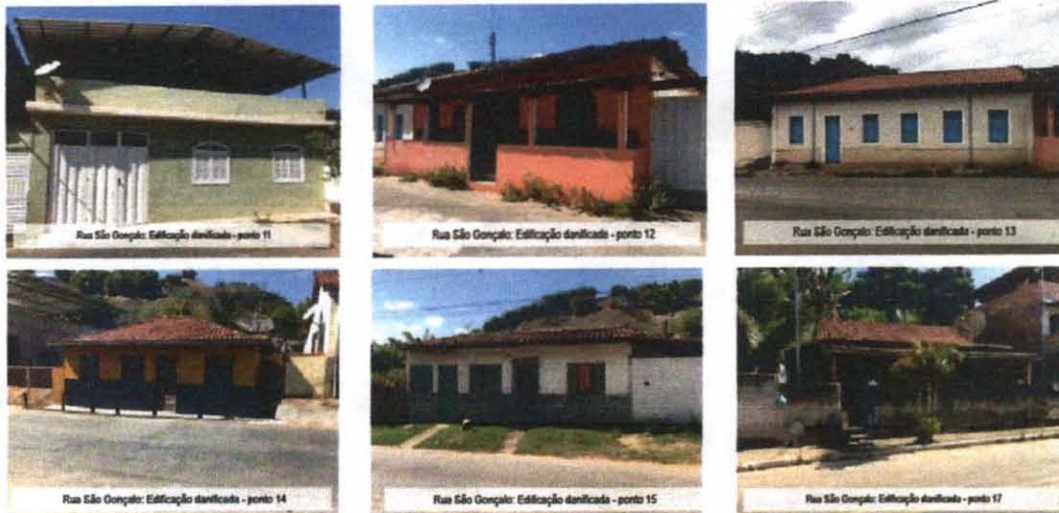
Figura 7 - Edificações danificadas localizadas na Rua São Gonçalo (Figura 5 do anexo)

Com relação as demais edificações, identificadas com os números de 11 a 17 (Figura 4 do anexo), localizadas ao longo da Rua São Gonçalo, não é possível afirmar se as trincas e fissuras observadas nestes imóveis e relatadas pelos proprietários à Prefeitura de Acaiaca, estão associadas à circulação de veículos pesados pelas ruas da cidade, uma vez que os problemas que estas edificações apresentam não são comuns a todos os outros imóveis localizados na Rua São Gonçalo.

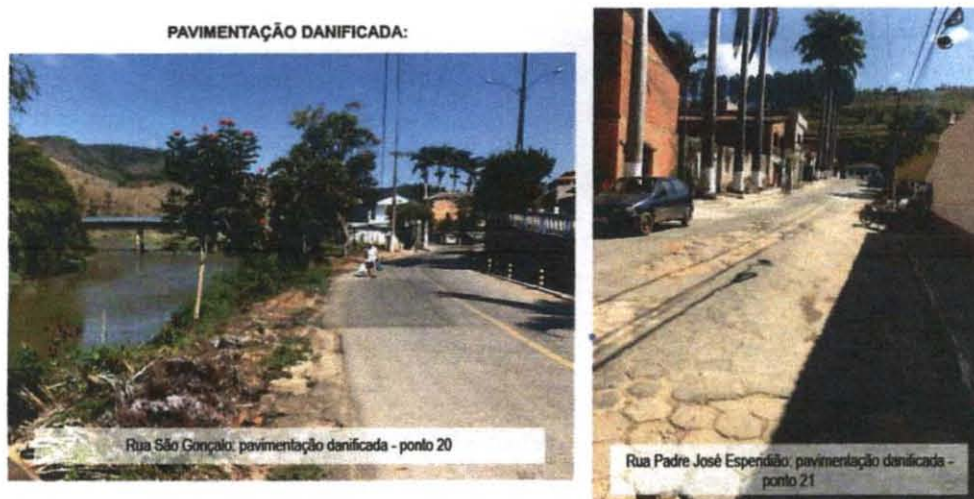
- b) Extração de pedras na Pedreira Acaiaca – A pedreira localizada próxima à cidade de Acaiaca, foi local de retirada de blocos de rochas que foram utilizadas no enrocamento dos cursos d'água em Barra Longa. Os blocos de rocha eram transportados em caminhões com capacidade de 20 toneladas, com cerca de 400m<sup>2</sup> de pedra. Ao considerar toda a orla do rio no centro de Barra Longa, tem-se aproximadamente 8 km de orla, o que significa a necessidade de aproximadamente 20 caminhões. Segundo informações do Prefeito, este fluxo intenso de maquinário e caminhões pesados danificou a pavimentação de algumas ruas da cidade, que não foram projetadas para receberem cargas excessivas. Além disso, alguns moradores relataram o surgimento de trincas e fissuras em seus imóveis, em decorrência do trânsito destes veículos na Rua São Gonçalo (Figura 7). Os membros da prefeitura ainda expuseram o fato de que o excesso de carga dos veículos que transitavam por Acaiaca, com destino a Barra Longa, fez estourar parte da tubulação de esgotamento sanitário e drenagem pluvial da Rua São Gonçalo (Figura 8), e que o recurso gasto para a reparação deste dano foi inteiramente pago pelo município.

Figura 8 - Pavimentação danificada na Rua São Gonçalo e na Rua Padre José Esperidião (Figura 6 do anexo)
