Estudo / Tipo de Licença / Processo:
**PARECER TÉCNICO
ACAIACA/MG**
Projeto:
SAMARCO FASE II
Cliente / Empreendedor:
MINISTÉRIO PÚBLICO FEDERAL - MPF
Localidade (município / UGRHI):
ACAIACA/MG

Título:
LOCALIZAÇÃO DO MUNICÍPIO DE ACAIACA/MG

Título: DETALHE DA ÁREA URBANA DE ACAÍACA/MG, COM IDENTIFICAÇÃO DAS ESTRUTURAS DANIFICADAS

EDIFICAÇÕES DANIFICADAS, INDICADAS NO MAPA
CONSTANTE NA FIGURA 03

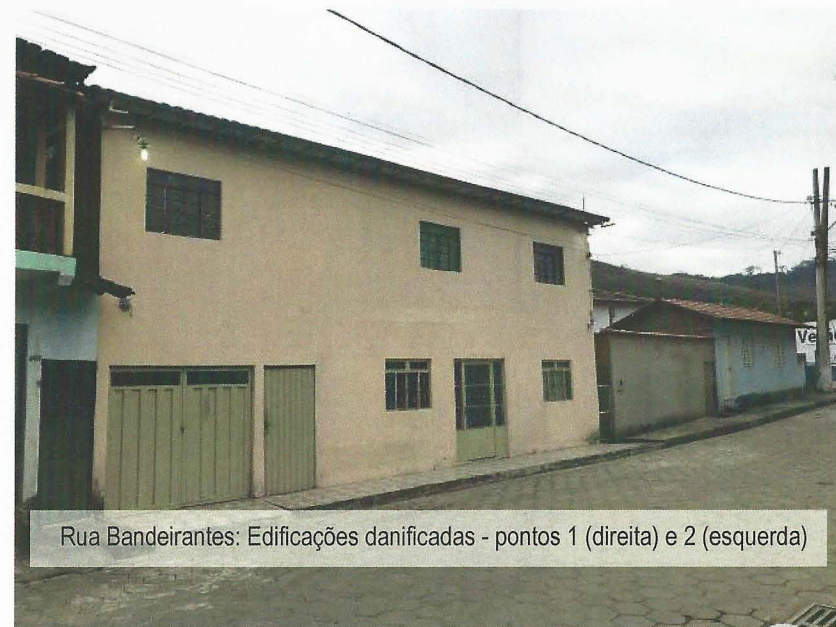
Rua Bandeirantes: Edificações danificadas - pontos 1 (direita) e 2 (esquerda)

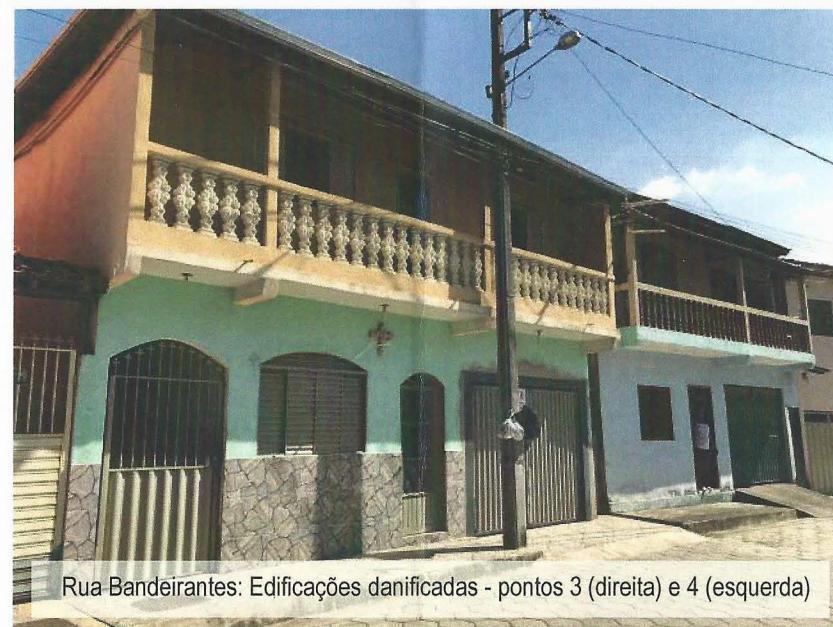
Rua Bandeirantes: Edificações danificadas - pontos 3 (direita) e 4 (esquerda)

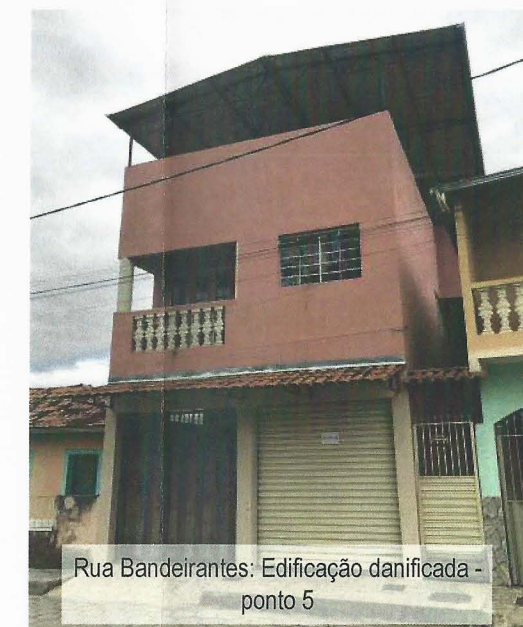
Rua Bandeirantes: Edificação danificada - ponto 5

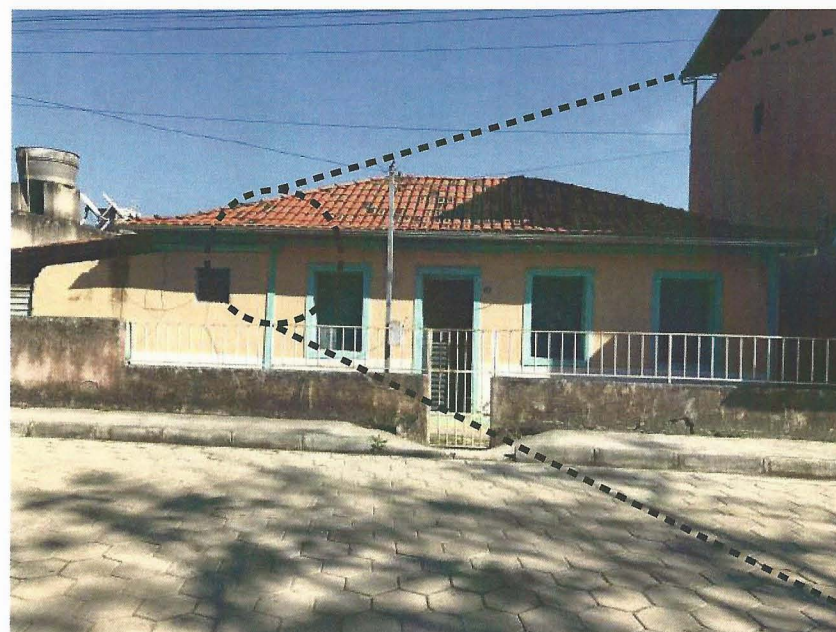
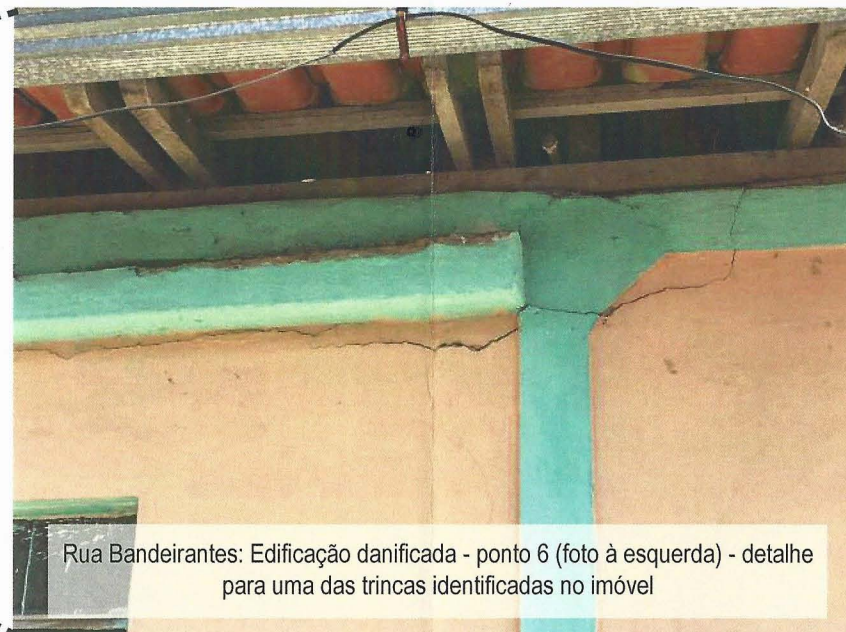
Rua Bandeirantes: Edificação danificada - ponto 6 (foto à esquerda) - detalhe para uma das trincas identificadas no imóvel

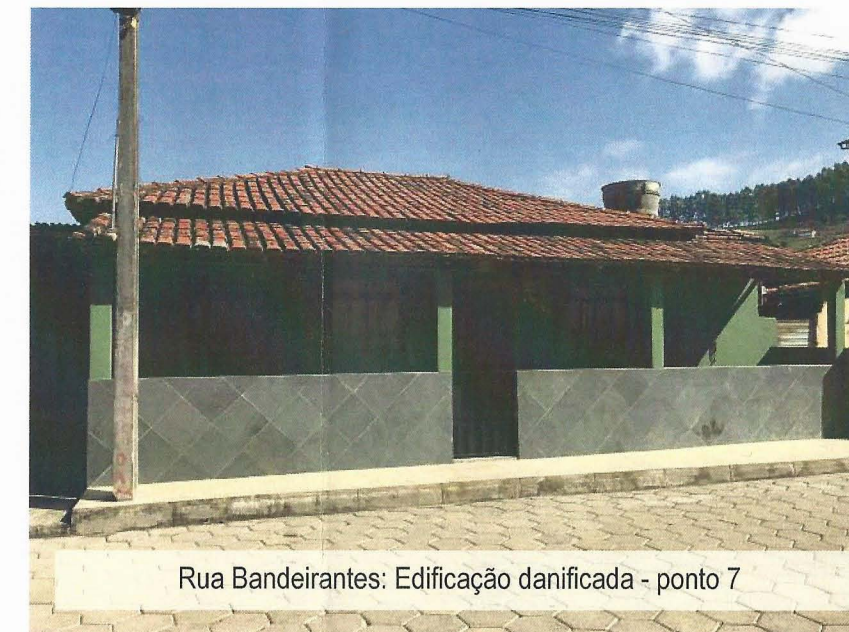
Rua Bandeirantes: Edificação danificada - ponto 7

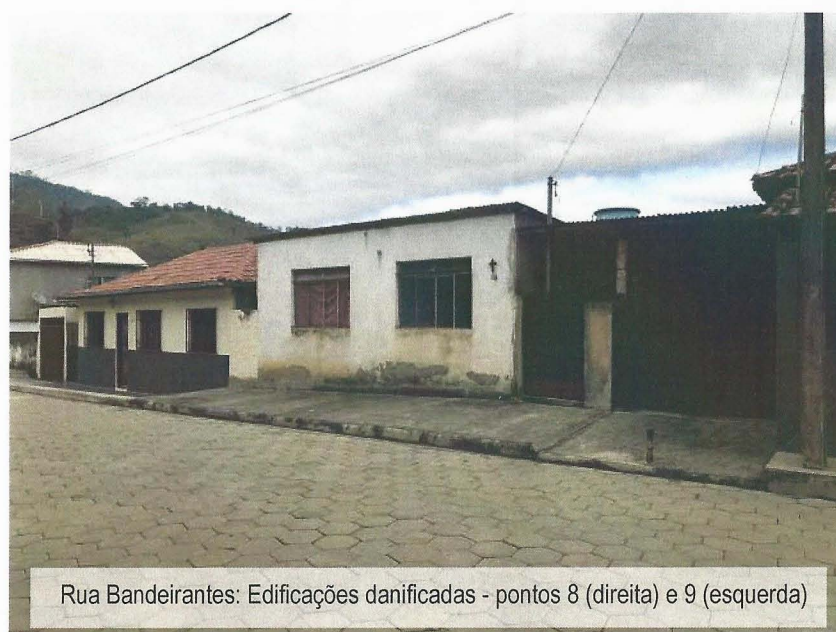
Rua Bandeirantes: Edificações danificadas - pontos 8 (direita) e 9 (esquerda)

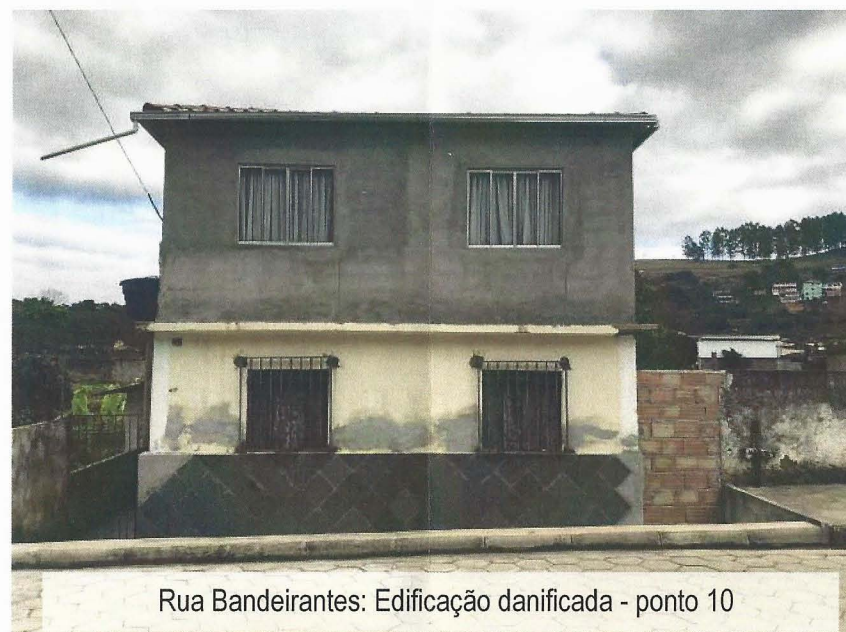
Rua Bandeirantes: Edificação danificada - ponto 10

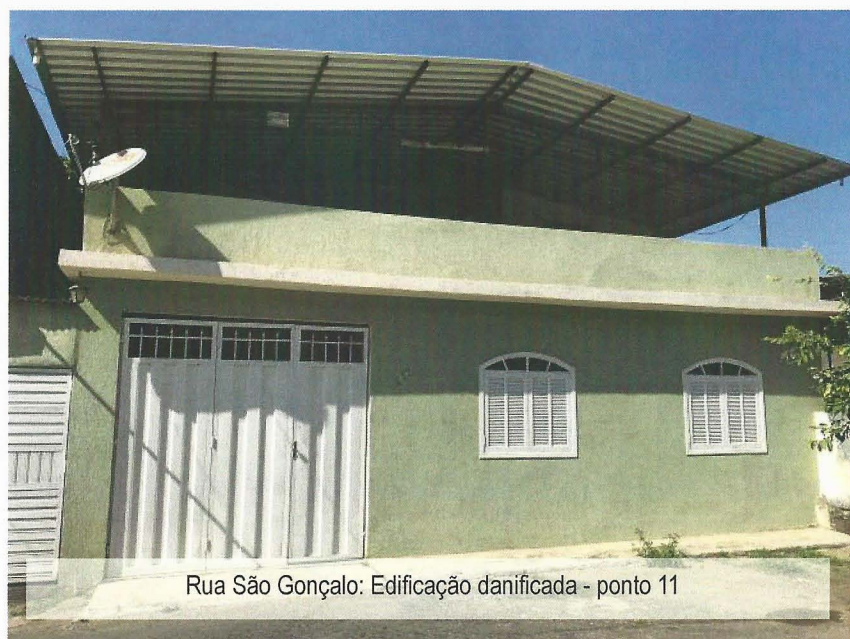
Rua São Gonçalo: Edificação danificada - ponto 11

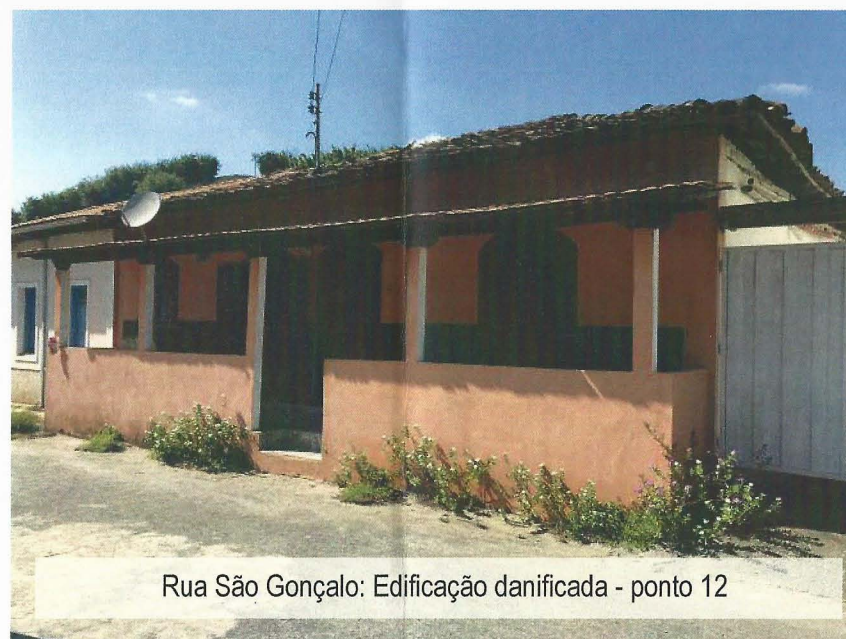
Rua São Gonçalo: Edificação danificada - ponto 12

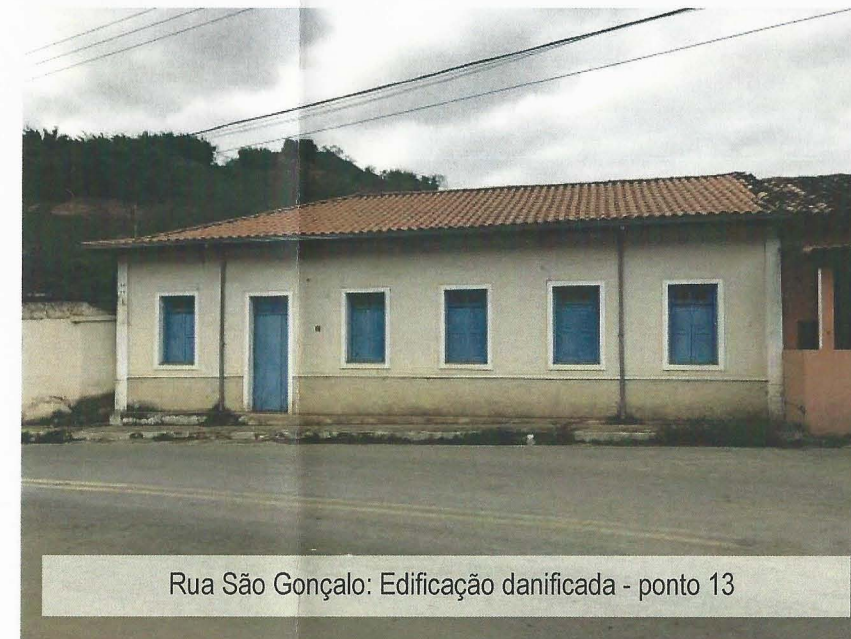
Rua São Gonçalo: Edificação danificada - ponto 13

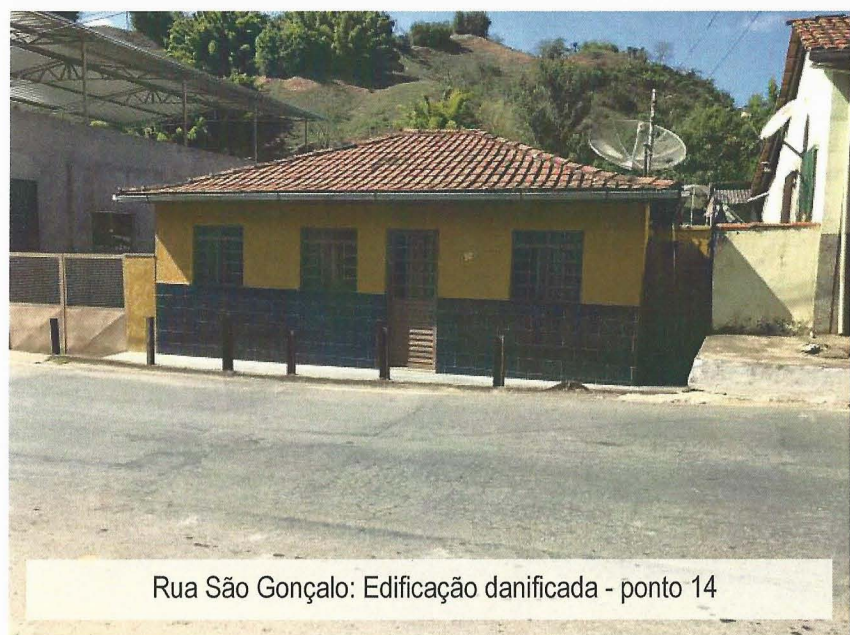
Rua São Gonçalo: Edificação danificada - ponto 14

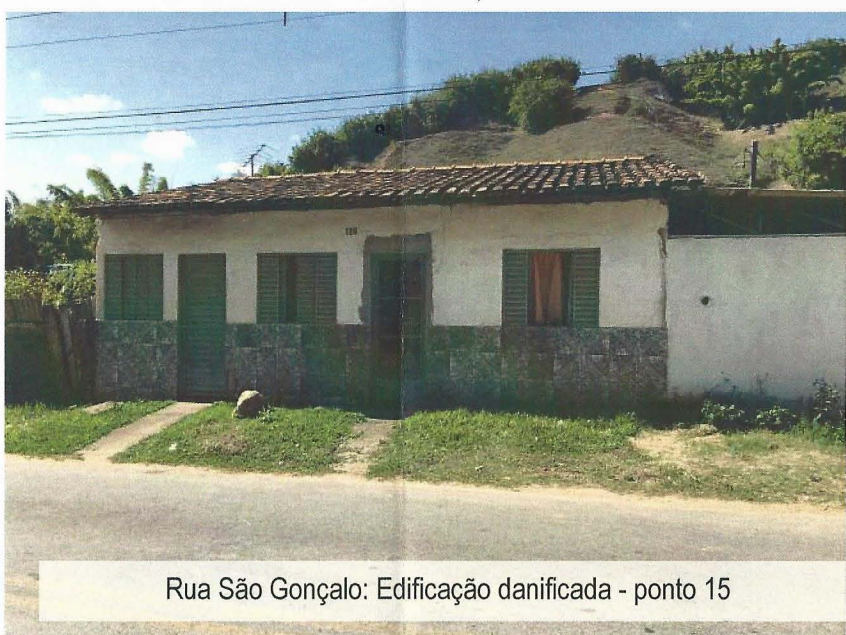
Rua São Gonçalo: Edificação danificada - ponto 15

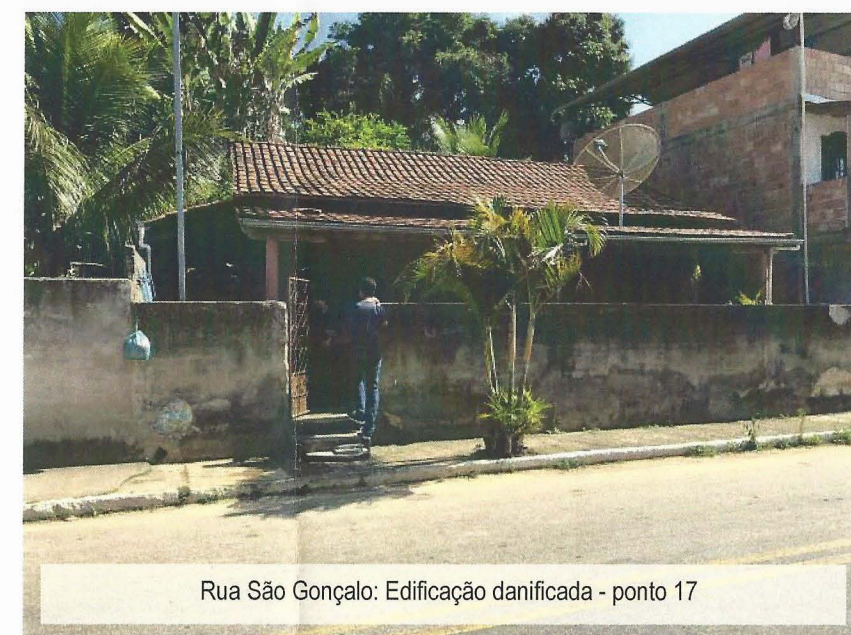
Rua São Gonçalo: Edificação danificada - ponto 17

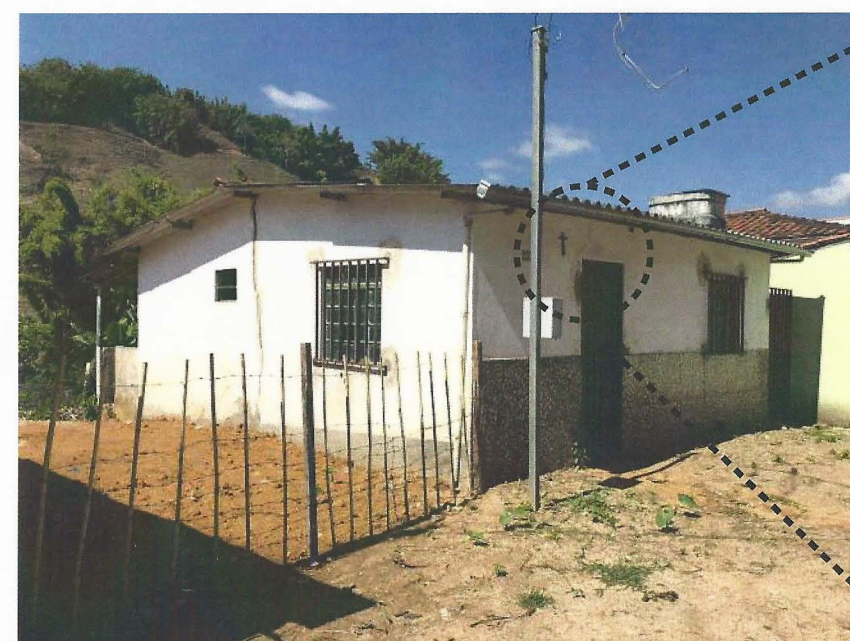
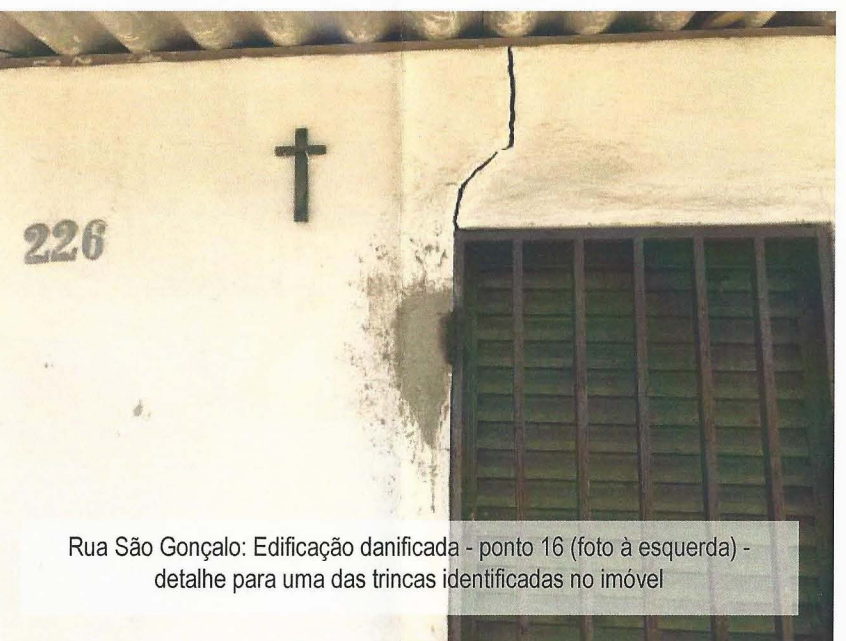
Rua São Gonçalo: Edificação danificada - ponto 16 (foto à esquerda) - detalhe para uma das trincas identificadas no imóvel

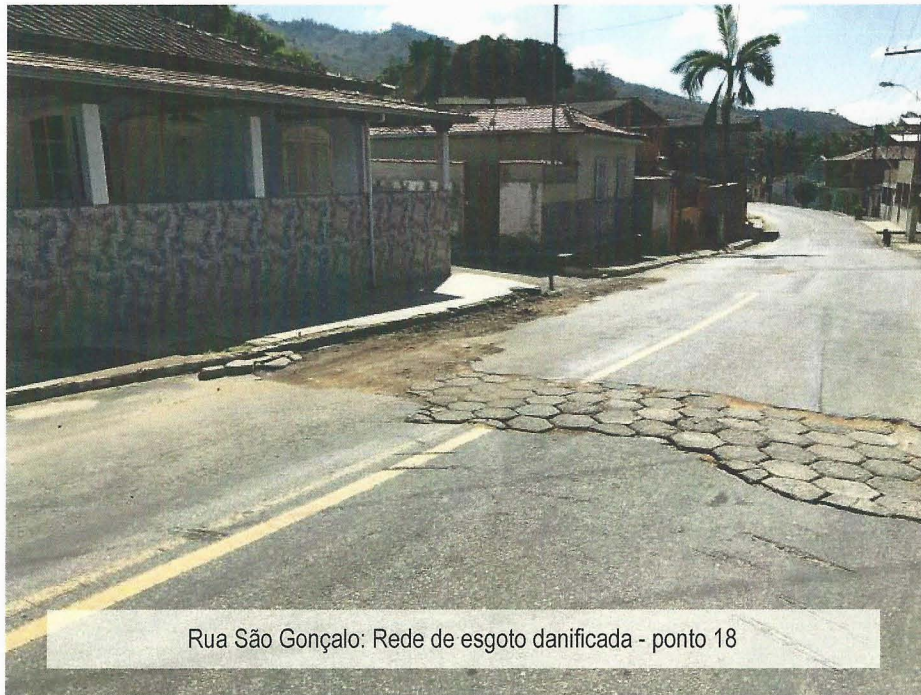
Rua São Gonçalo: Rede de esgoto danificada - ponto 18

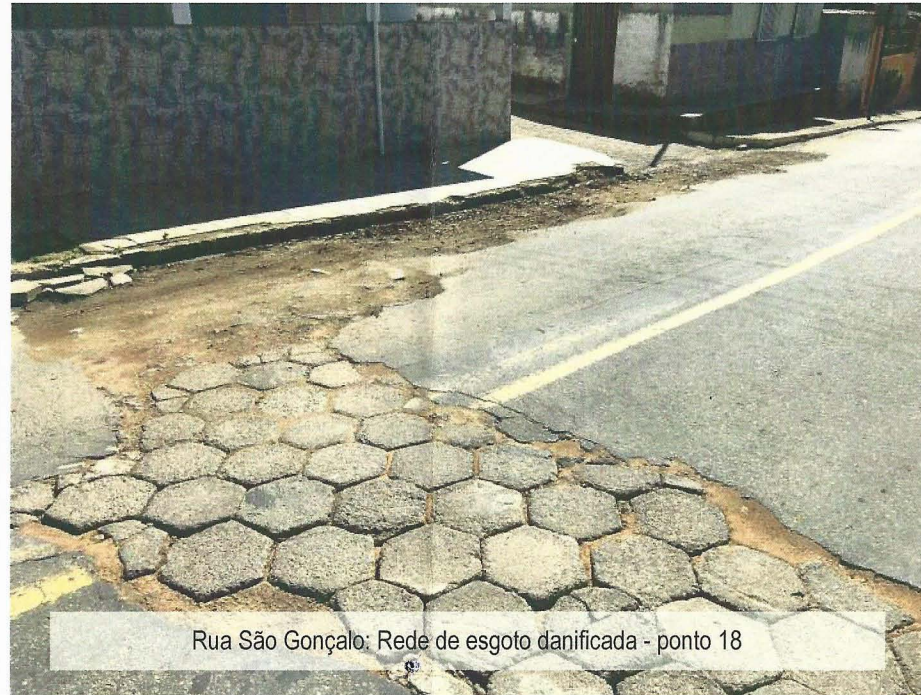
Rua São Gonçalo: Rede de esgoto danificada - ponto 18

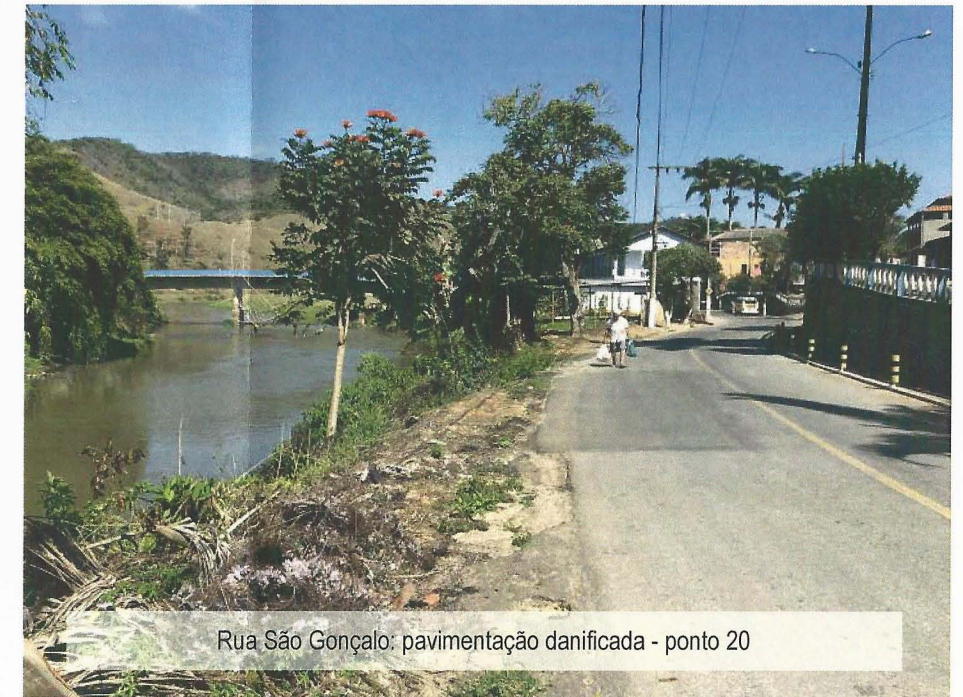
Rua São Gonçalo: pavimentação danificada - ponto 20

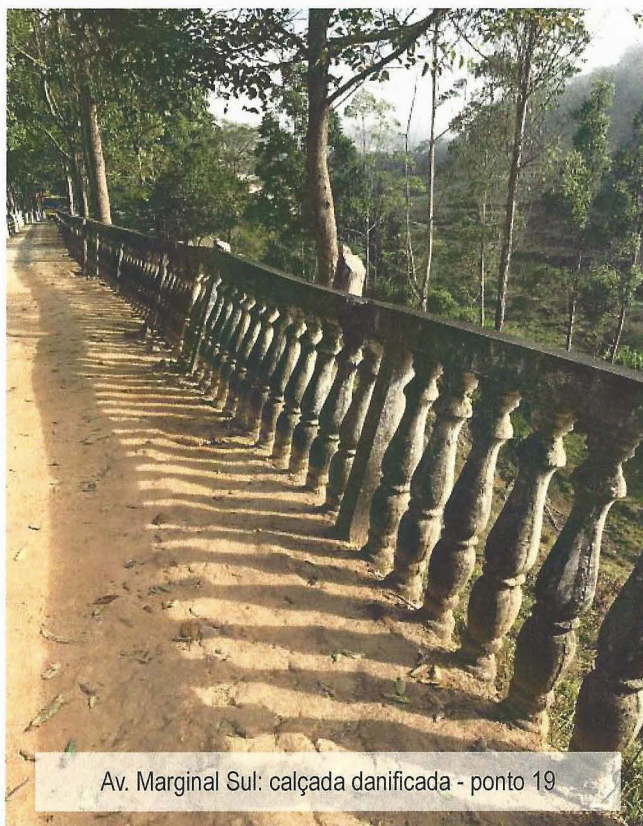
Av. Marginal Sul: calçada danificada - ponto 19

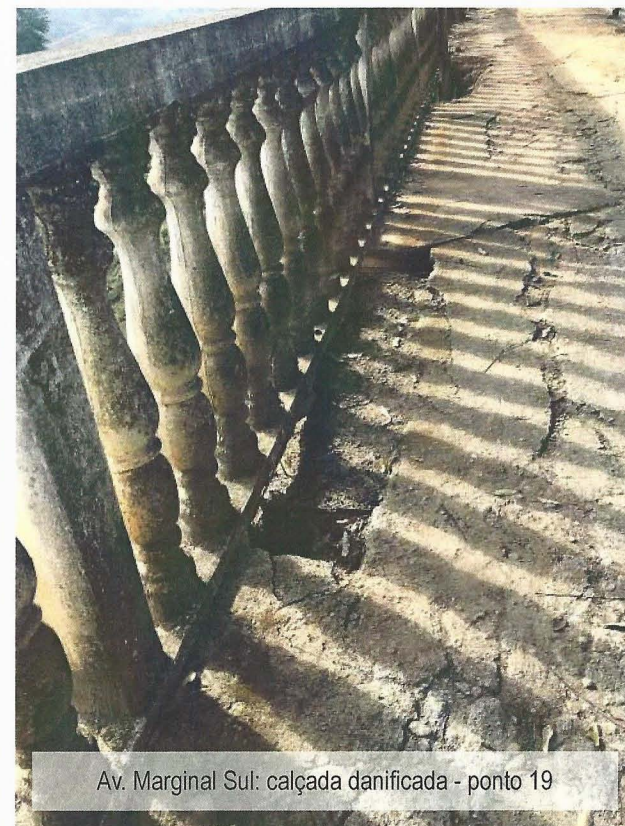
Av. Marginal Sul: calçada danificada - ponto 19

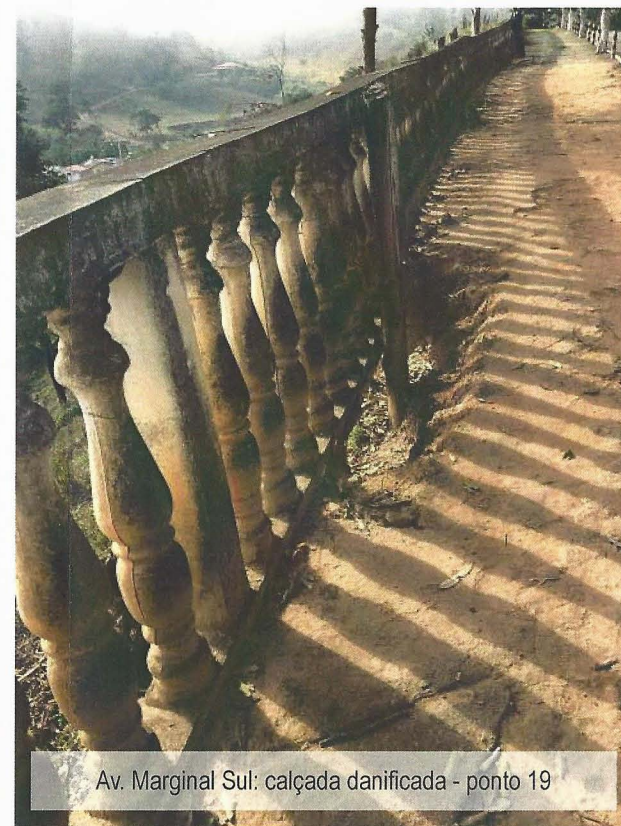
Av. Marginal Sul: calçada danificada - ponto 19

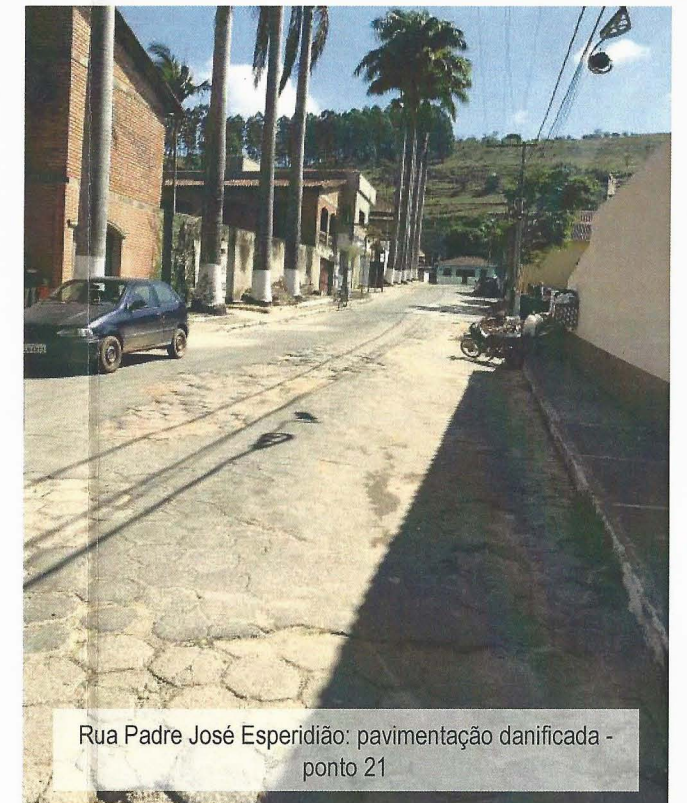
Rua Padre José Esperidião: pavimentação danificada - ponto 21
