Trata-se de documentação e ficha de atendimento MPMG 0521.19.000190-4, realizada pela 5ª Promotoria de Justiça da Comarca de Ponte Nova, referente aos danos causados aos imóveis do Município de Acaiaca em virtude do trânsito intenso de veículos da empresa Samarco Mineração S.A.

Ficha de Atendimento n.º MPMG-0521.19.000190-4

PARECER TÉCNICO - MUNICÍPIO ACAIACA

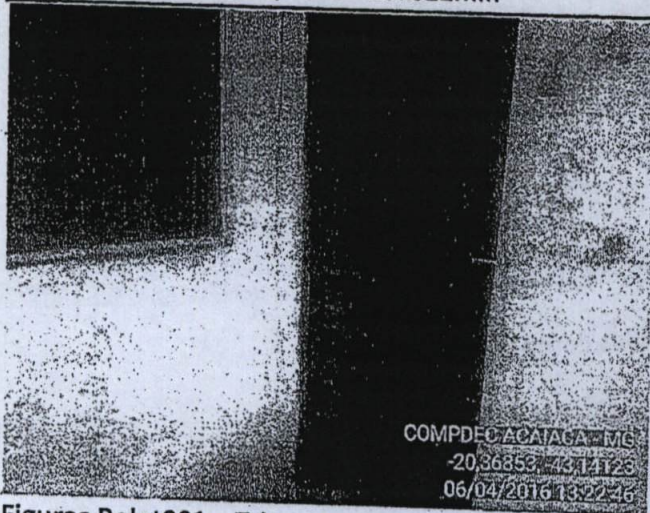
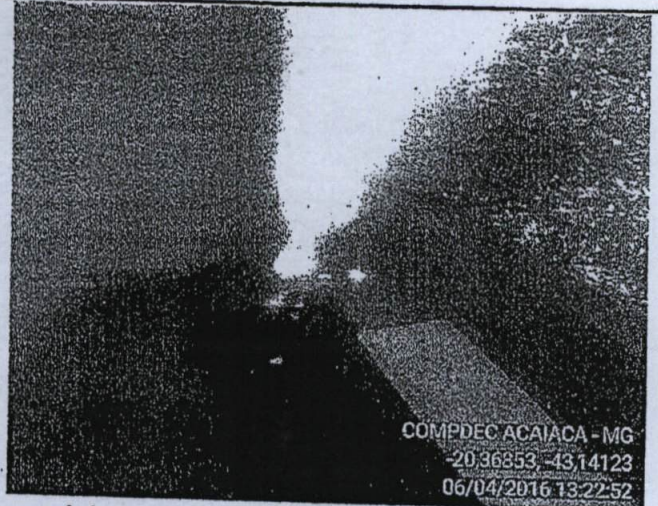
Figuras Relat001 – Trincas retas no canto das portas, na cozinha ocorreu o descolamento do fogão por motivo do abalo causado pelos caminhões tanques da empresa Terceirizada da Samarco S/A que Capitava água do Rio Ribeirão do Carmo no local denominado Gato, cito ao final da Rua Bandeirantes.

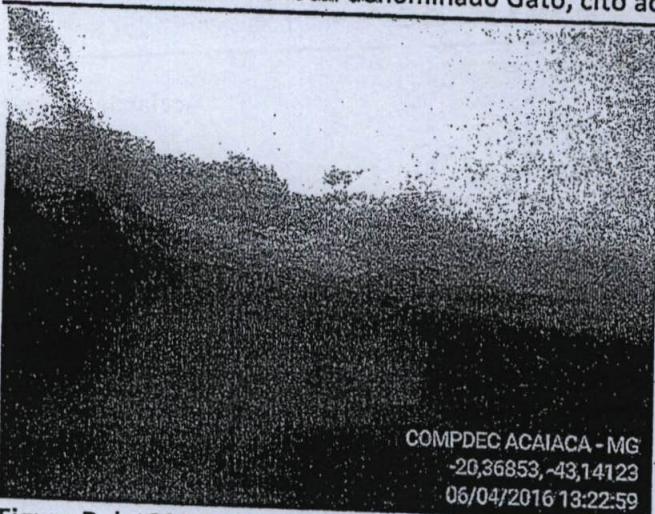
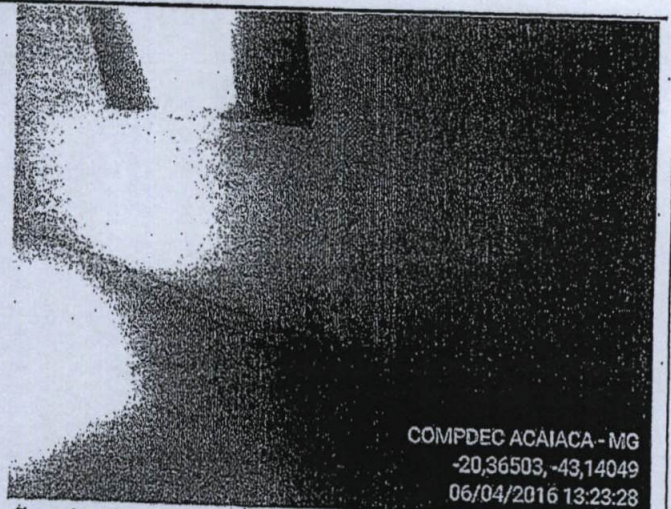
Figura Relat002 – Trinca na base do piso por todas as extensões do Piso. Subindo de forma uniformemente até as janela o piso demonstrou rachaduras na parte de baixo da parede, os porcelanatos começaram a solta e trincar com trincas provenientes da direção da Rua. Como preocupação o proprietário que é irmão do sr. João Camilo Filho, solicitante da vistoria preventiva, este alegou ter perdido o aluguel da casa por causa das trincas causadas uma vez que o morador (inquilino) saiu da casa por este motivo.

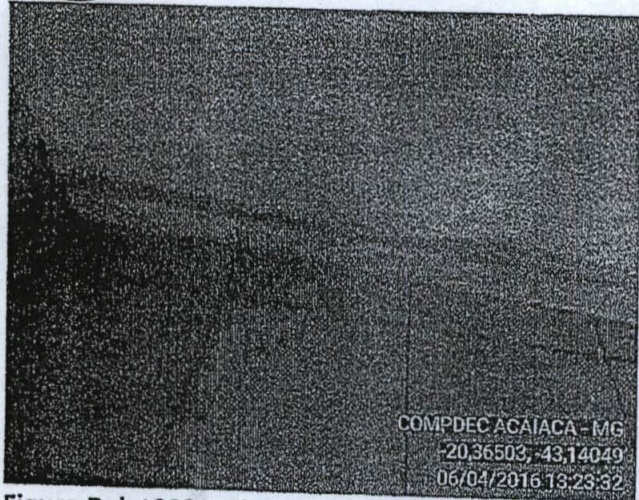
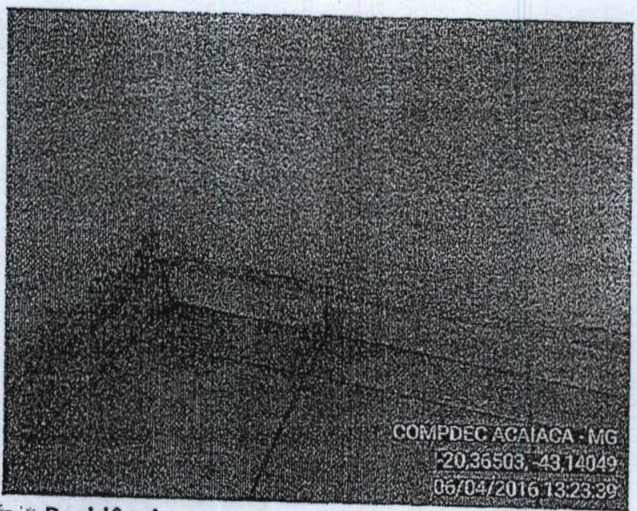
Figura Relat003 – Close das Trincas ainda persistentes em toda a Residência

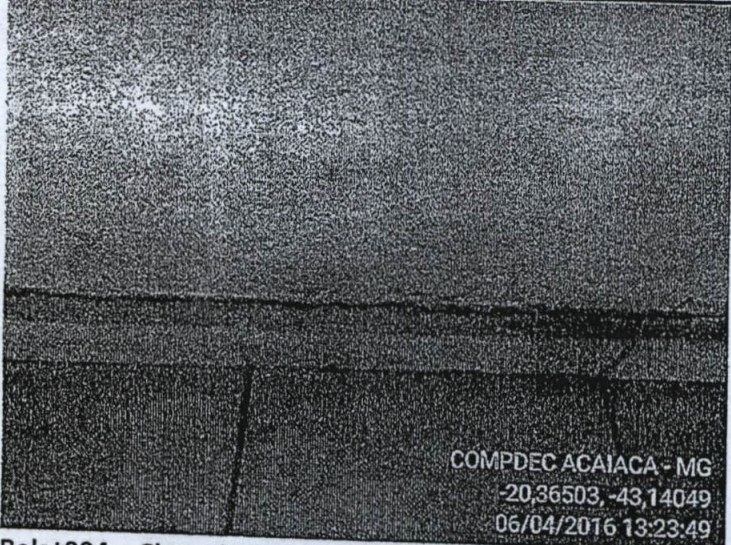
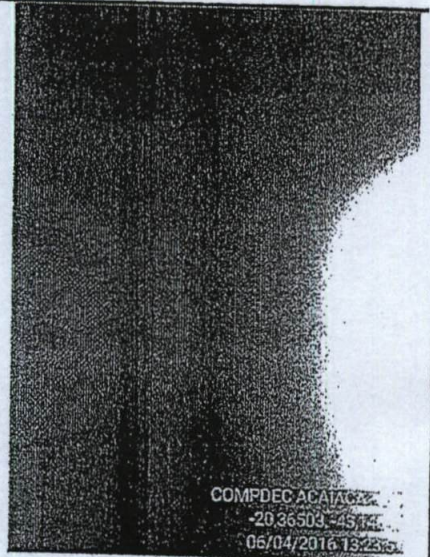
Relat004 – Close da Foto Relat003 – Trinca no canto da coluna

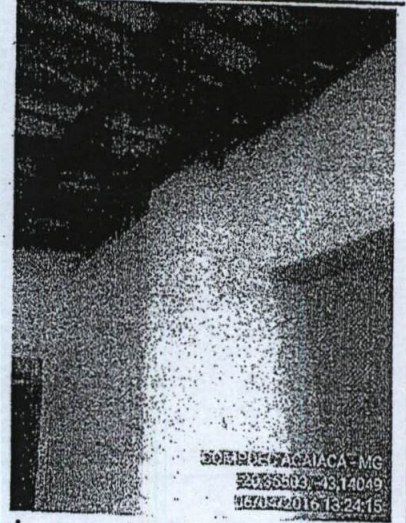
Relat005 – Close das Trincas ocorridas em todas as Colunas Existentes na Residência, como havia uma empresa recuperando a Rua Bandeirantes na data da vistoria o proprietário da casa convidou o Encarregado da Empresa Terceirizada que prestava serviço naquele local.

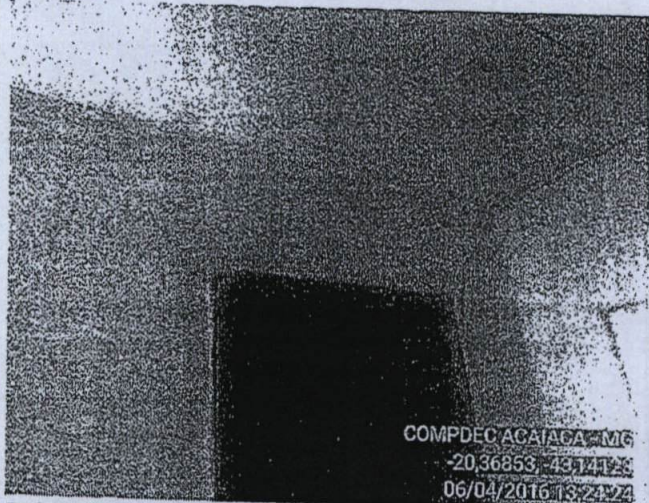
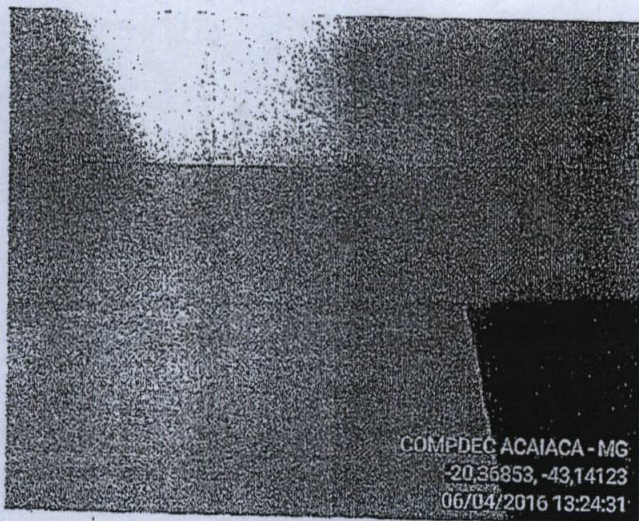
Relat006 – Trincas e Rachaduras sob o batente da Porta

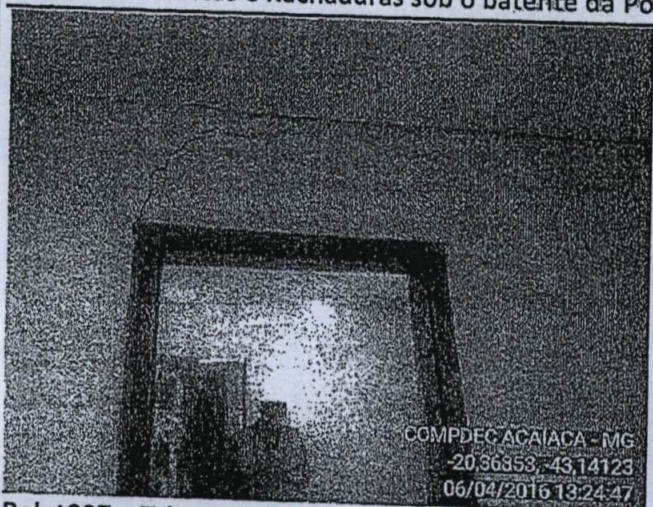
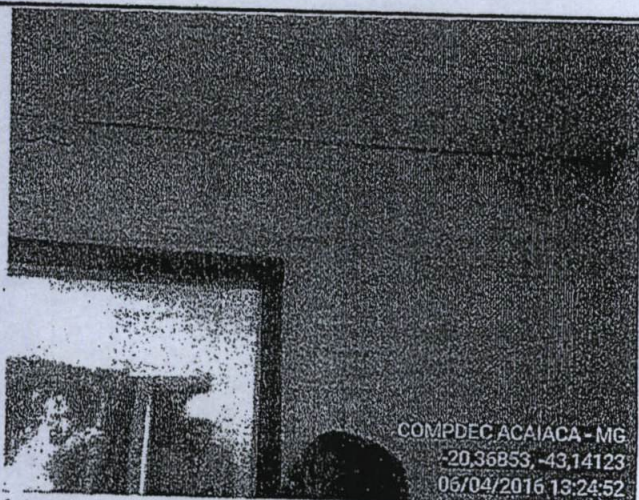
Relat007 – Trinca e Rachaduras em close ao fundo o funcionário da Samarco que acompanhou a vistoria.

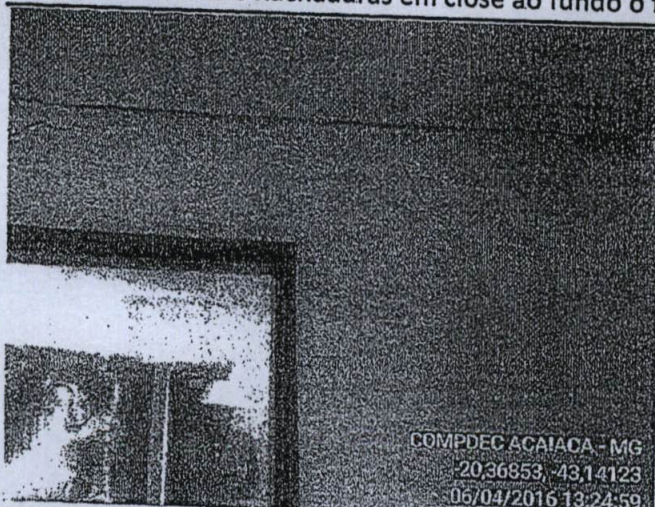
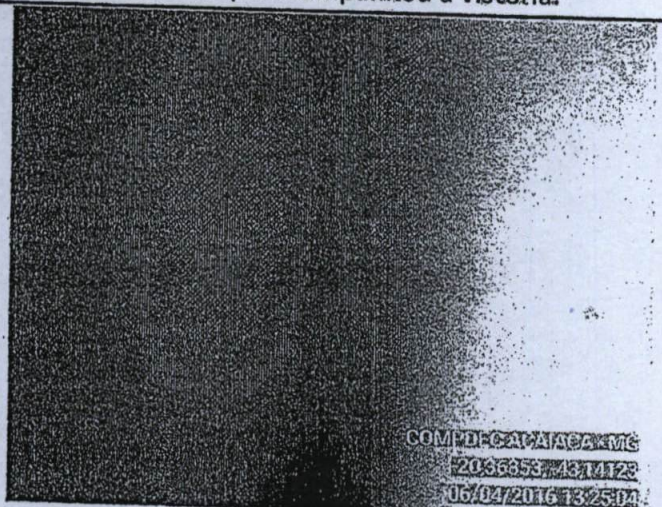
Relat008 – Trincas nos Cantos das Paredes, Segundo o Encarregado da Samarco presente no dia da vistoria a casa deveria ser derrubada e reconstruída.

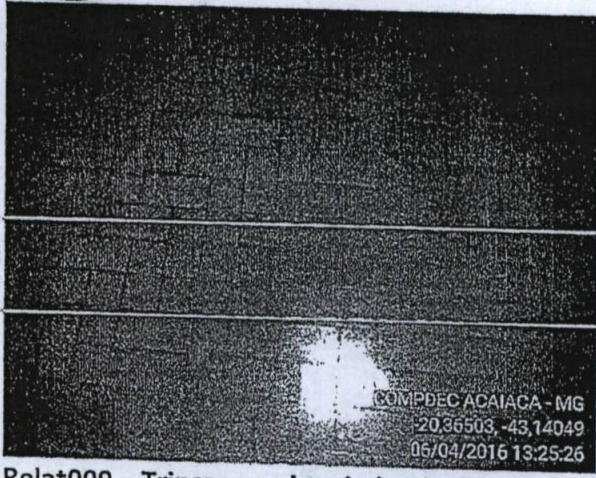
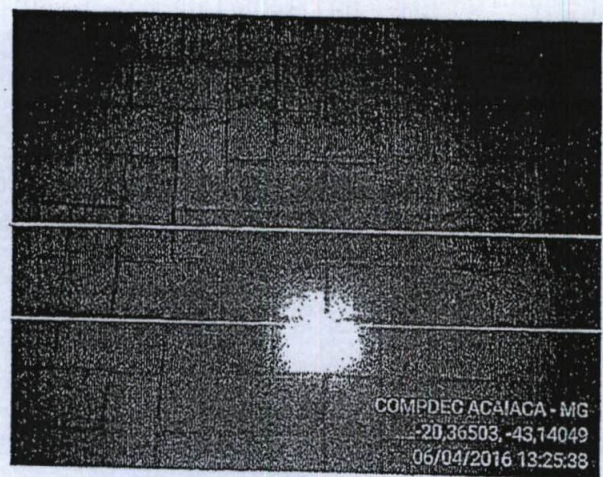
Relat009 – Trincas no piso vindas da direção da Rua

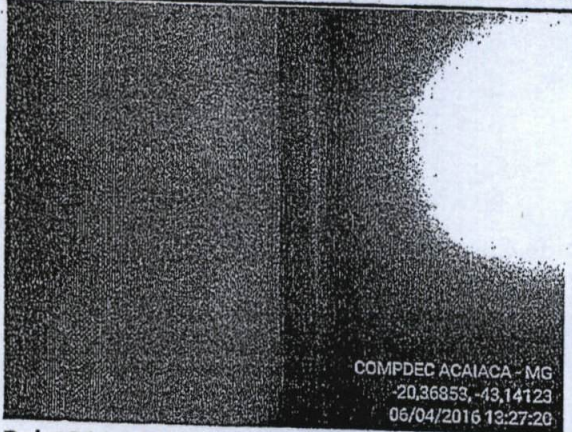
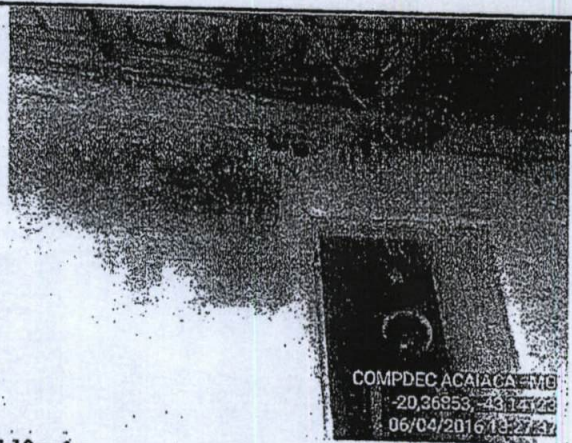
Relat011 – Trincas na Coluna e no Exterior ao fundo da Residência

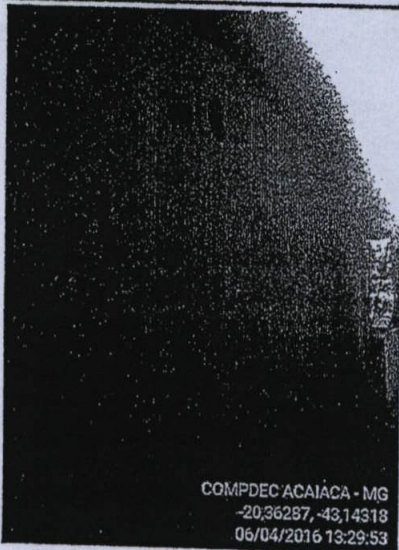
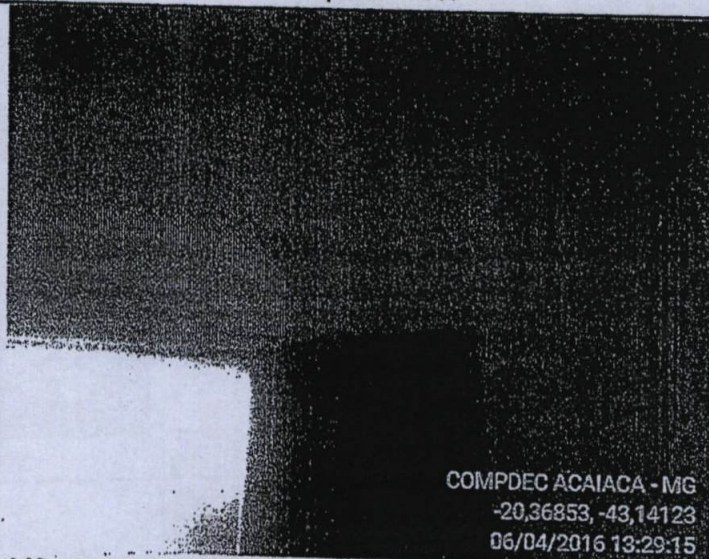
Relat013 – Trinca do Externo da Residência e Sobre o batente

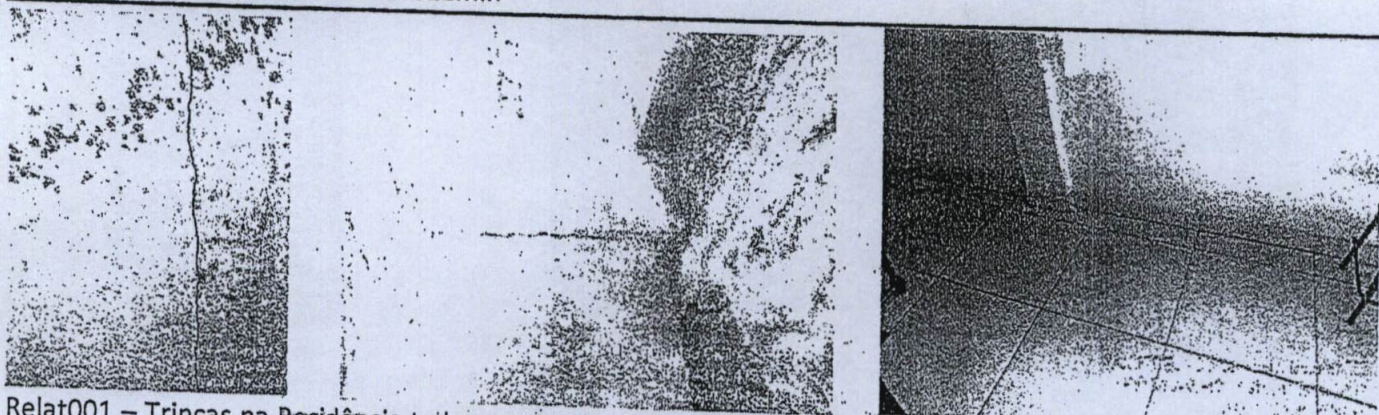
Relat001 – Trincas na Residência todo a extensão da entrada da casa já na sala no primeiro andar percebe – se as trincas ao longo da base da parede

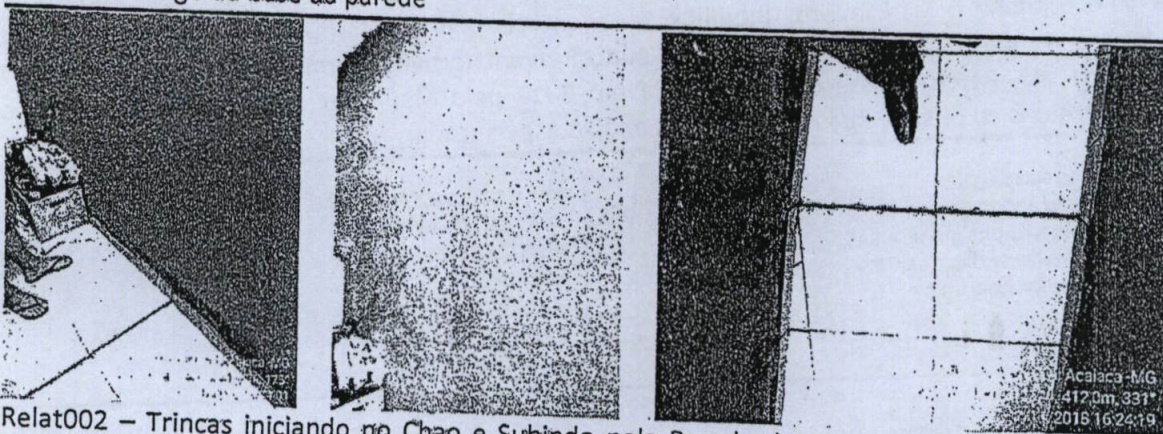
Relat002 – Trincas iniciando no Chao e Subindo pela Parede do Muro Externo na Terceira Foto Percebe – se a Gravidade das Trincas que estão Visivelmente expostas.

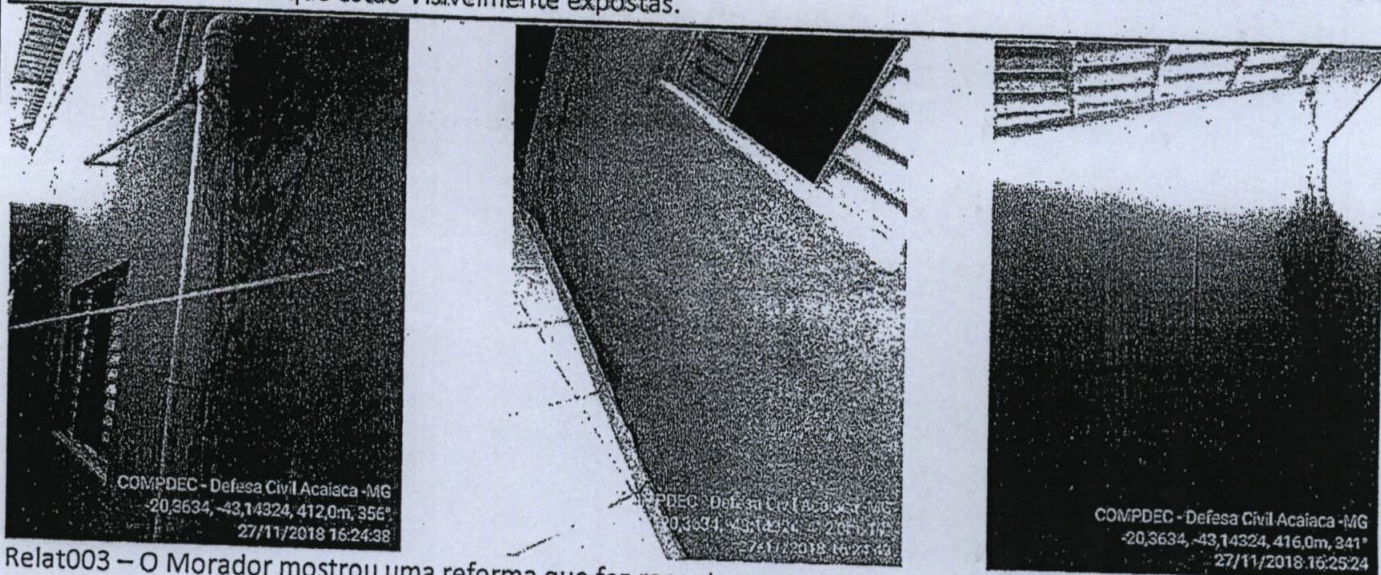
Relat003 – O Morador mostrou uma reforma que fez recentemente para tentar conter as trincas mas como pode ser perceber na segunda imagem que todas as rachaduras iniciam – se no piso e sobem pela parede.

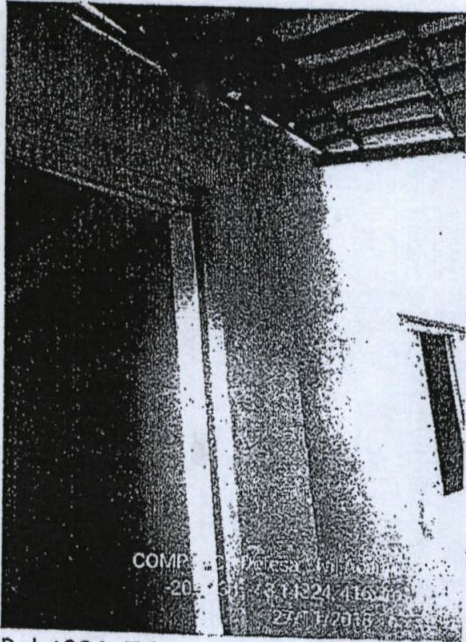
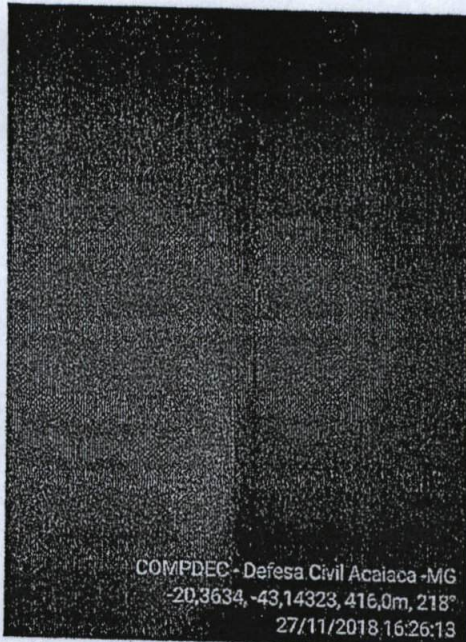
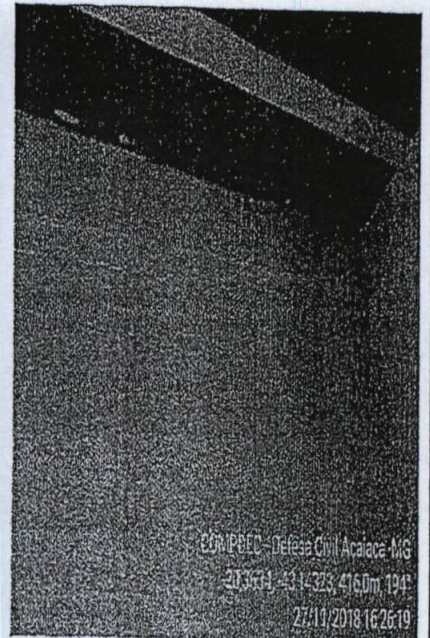
Relat004 - Trincas na junção da Parede na Horizontal e Também na Vertical, visivelmente percebe que por se tratar de uma casa de dois andares, existem colunas e cintas de concreto bem feitas, mas que se encontram em processo de trincagem.

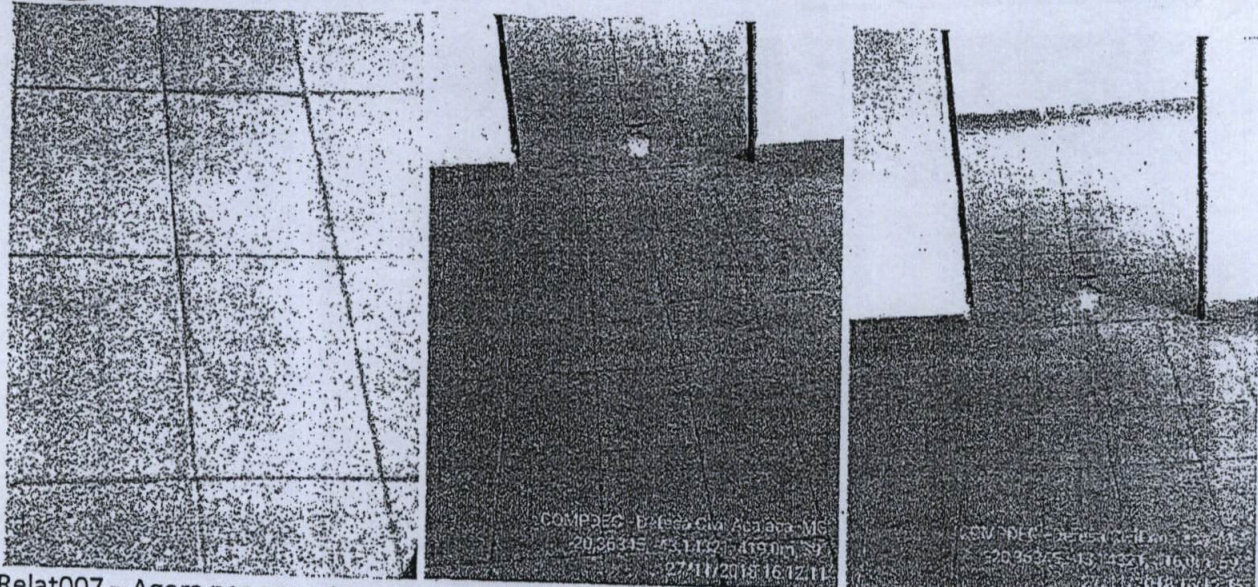
Relat007 – Agora nos encontramos no segundo andar e percebemos que a chadura é ainda mais grave sendo que ela percorre e um lado ao outro da residencia, a primeira vista, a trinca parece pequena, mas excluímos essa ideia a partir do momento que a conferimos no andar de baixo da residencia.

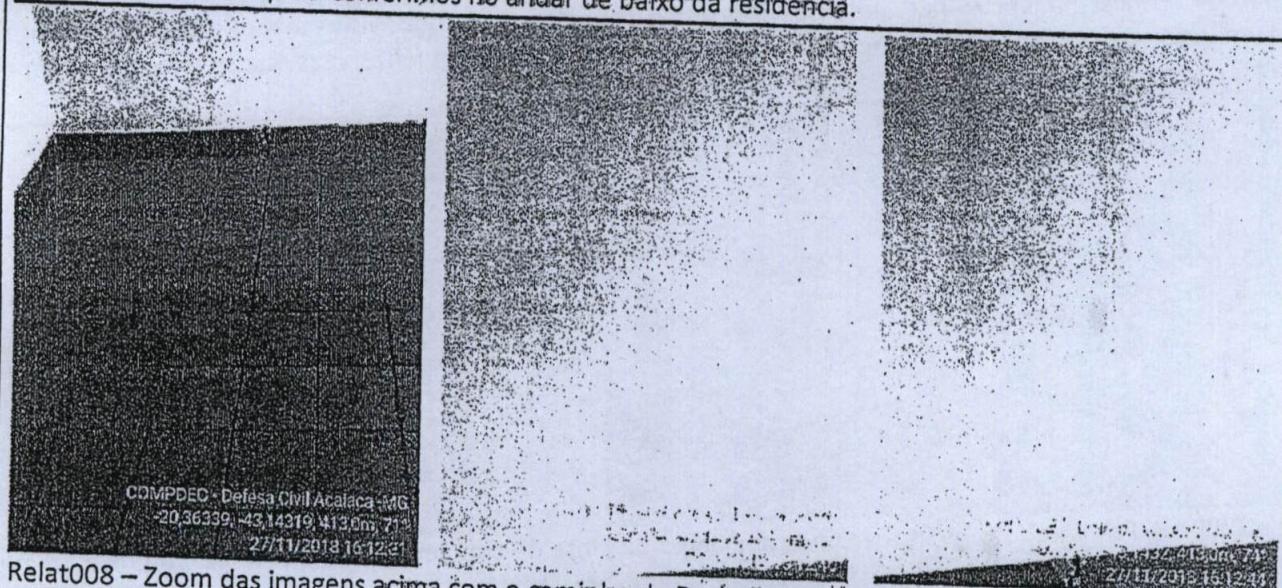
Relat008 – Zoom das imagens acima com o caminho da Rachadura e da Trinca

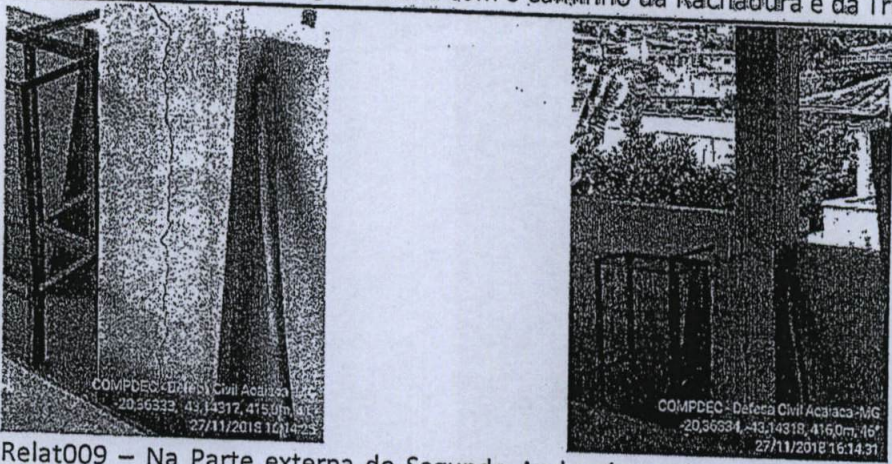
Relat009 – Na Parte externa do Segundo Andar é possível ver as trincas também nas colunas que sustentam o telhado, retornando ao primeiro andar percebemos a trinca do piso do segundo andar é visível na lage do Primeiro.

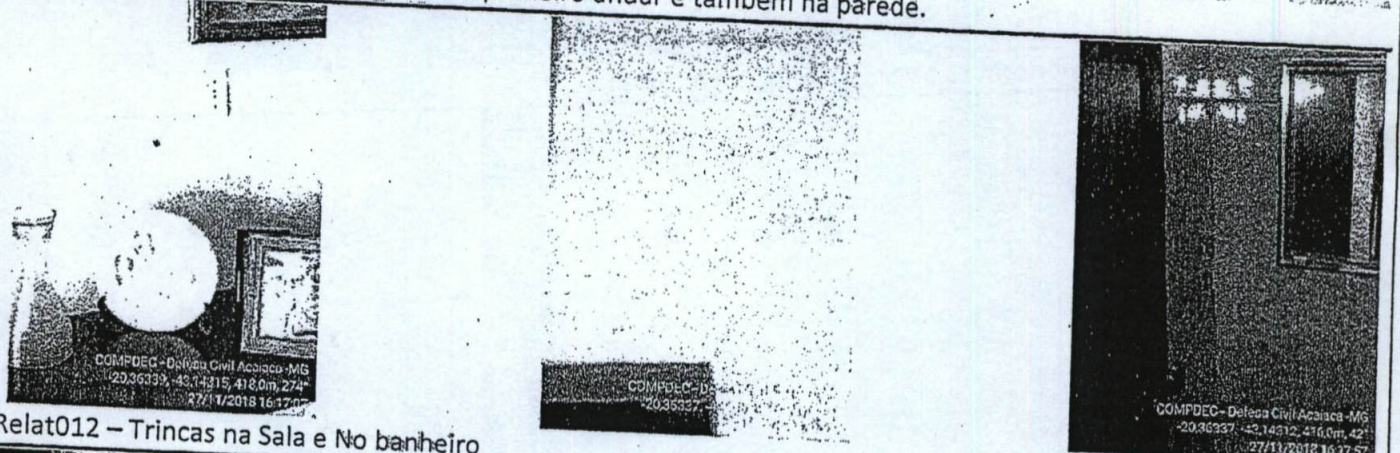
Relat012 – Trincas na Sala e No banheiro

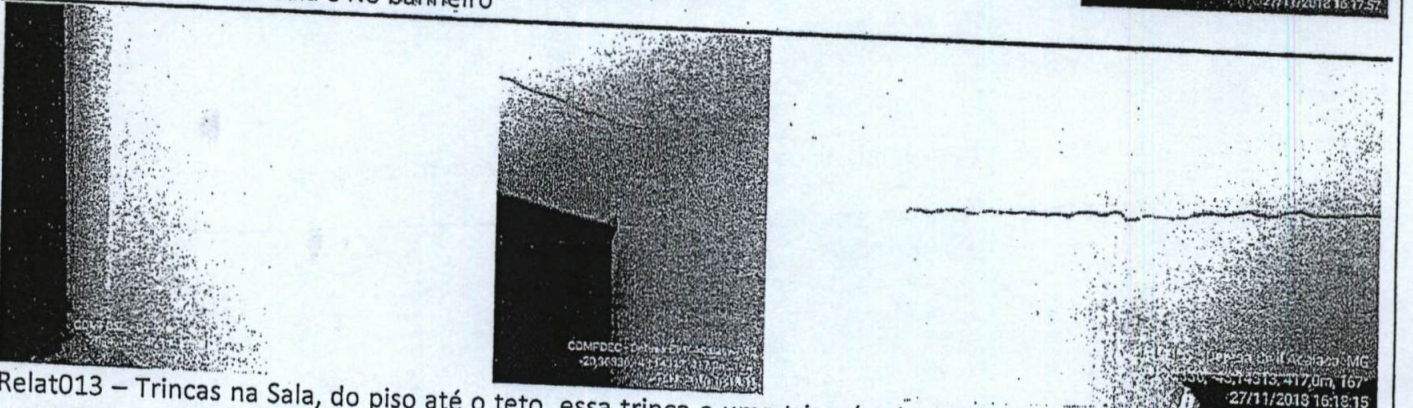
Relat013 – Trincas na Sala, do piso até o teto, essa trinca e uma trinca(rachadura) Nível 04 – Risco Muito Alto.e se estende de um lado ao outro da sala.

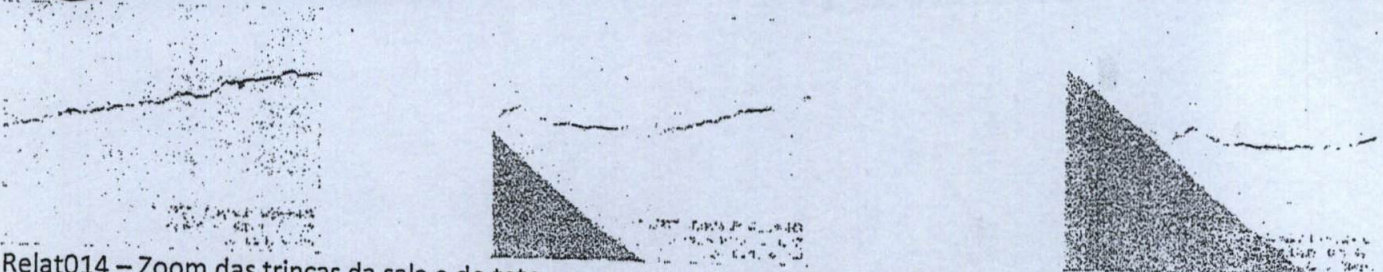
Relat014 – Zoom das trincas da sala e do teto.

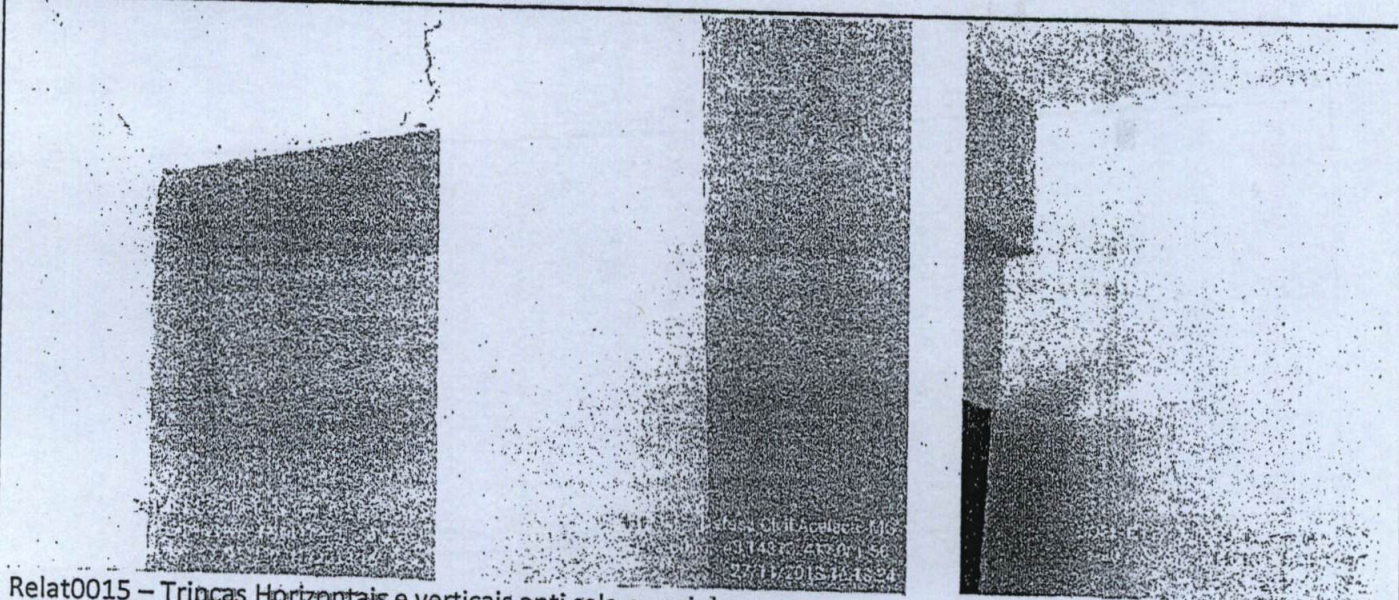
Relat0015 – Trincas Horizontais e verticais anti sala e cozinha.

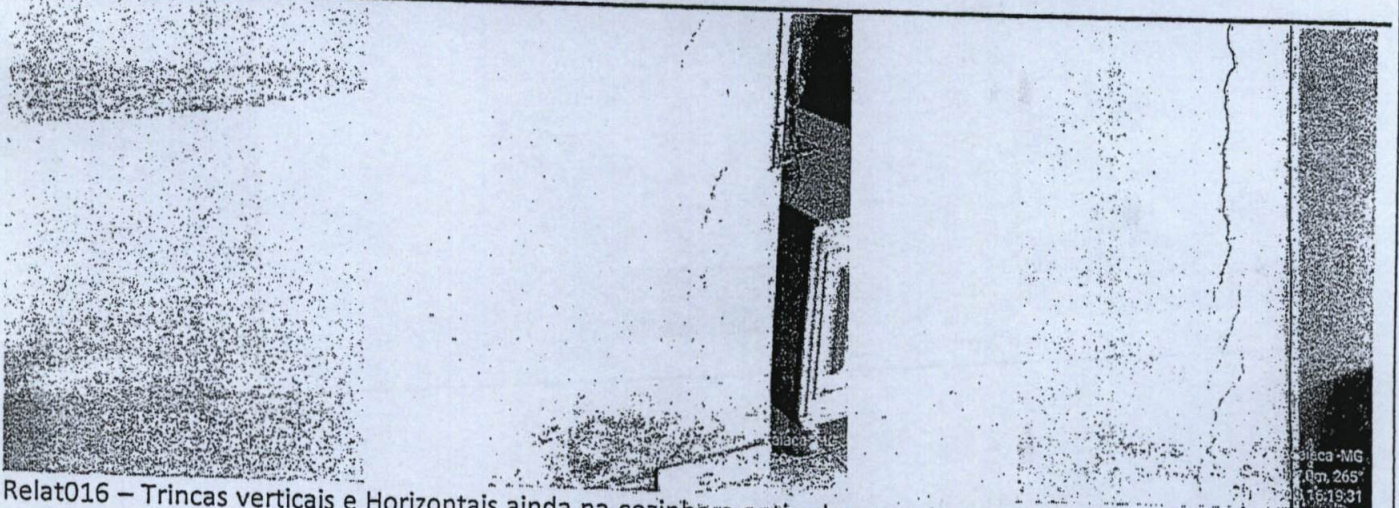
Relat016 – Trincas verticais e Horizontais ainda na cozinha e anti sala com trincas e rachaduras de nível 04 – Risco Muito Alto.

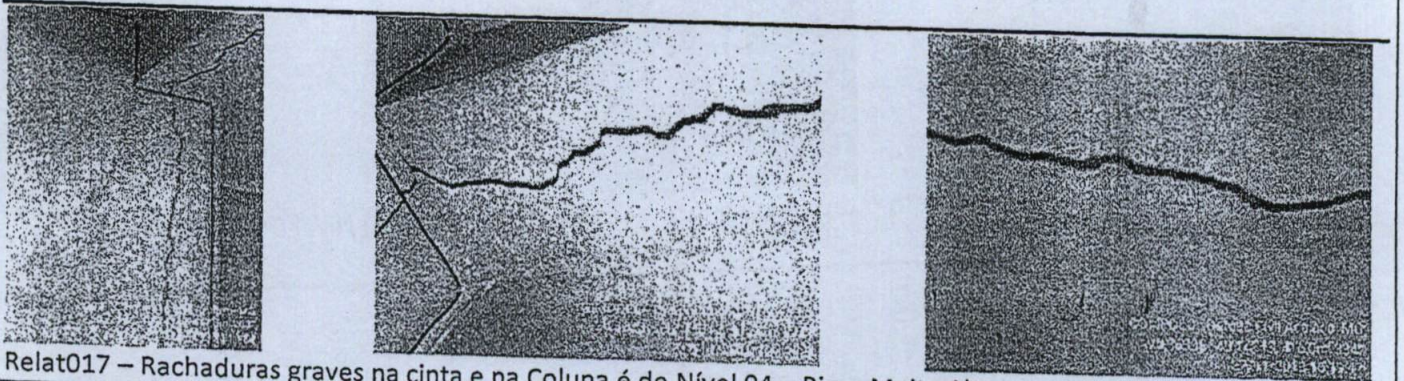
Relat017 – Rachaduras graves na cinta e na Coluna é de Nível 04 – Risco Muito Alto.

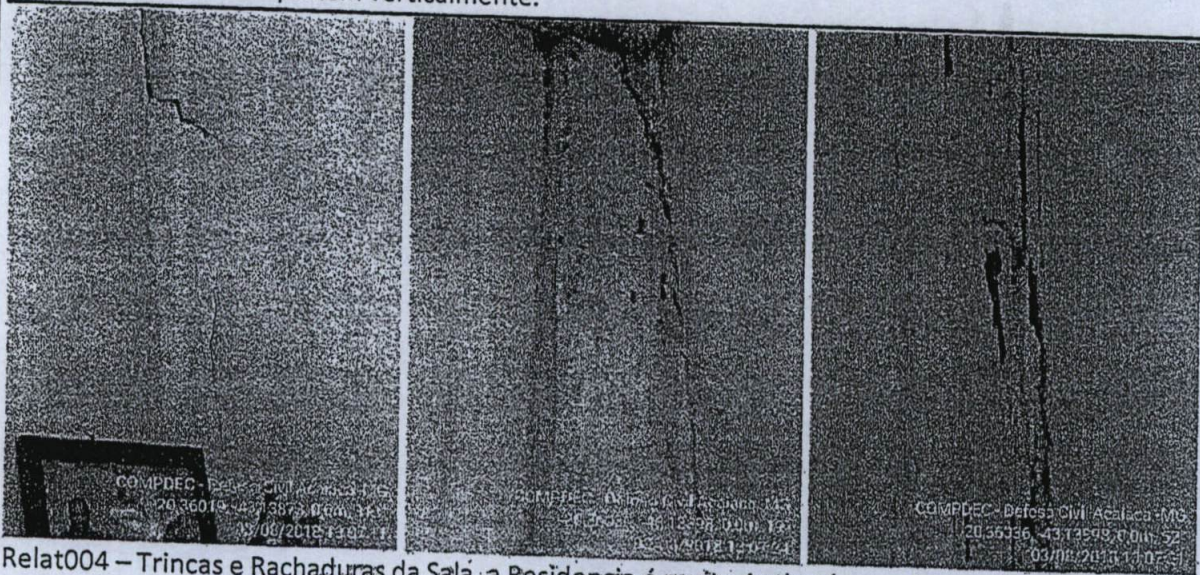
Relat004 – Trincas e Rachaduras da Sala, a Residencia é muito Antiga é um misto de Pau a Pique com alvenaria, tipico dos Casarões com Idade perto de 100 anos, ou seja entre os anos de 69 a 79, podendo ter contribuido com o agravamento das rachaduras.

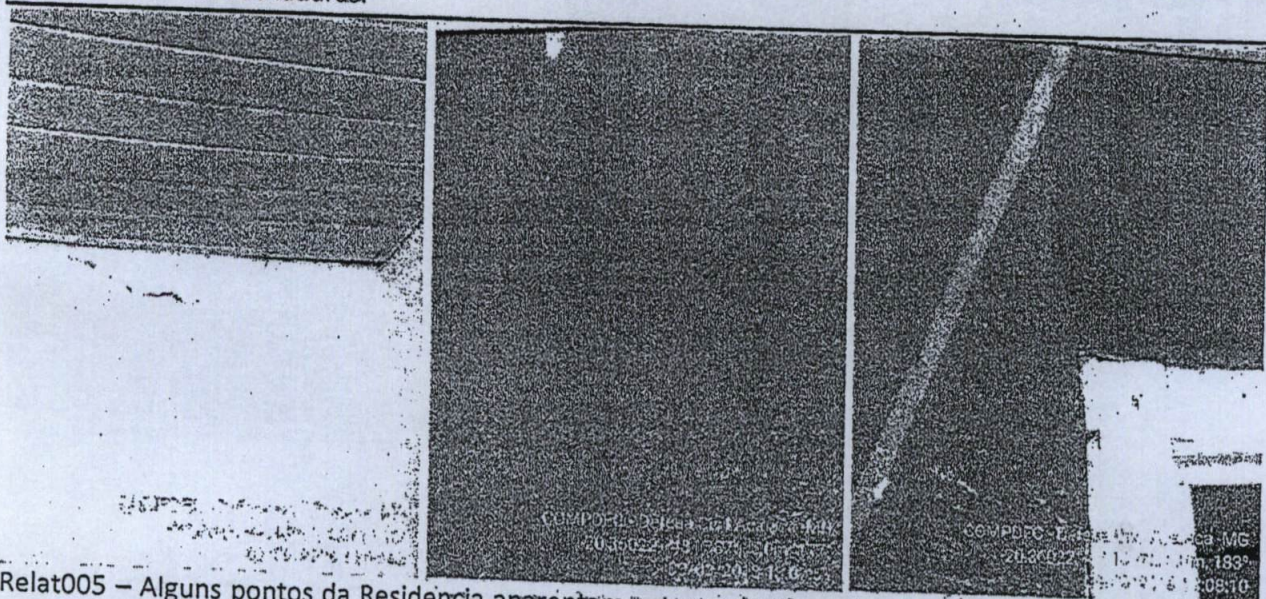
Relat005 – Alguns pontos da Residencia aparentam estar cedendo, segundo relatos do Proprietário há um grande invasão de aguas pluviais, pois segundo verificação da COMPDEC a cumieira do telhado cedeu devido as movimentações constantes por motivo de aumento do transito de veiculos leves, pesado e ou onibus.

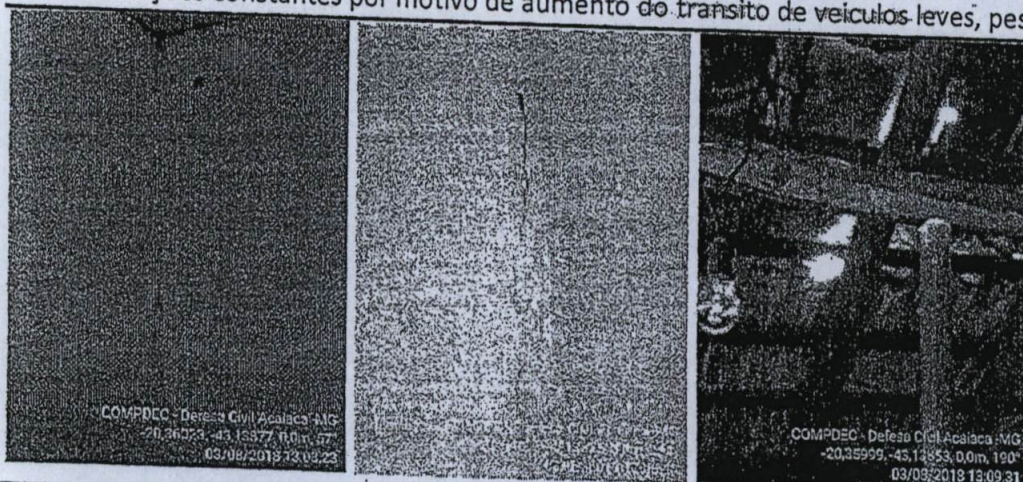
Relat006 – Todos os comodos da Residencia possuem algum tipo de rachadura ou trinca, sendo que a cozinha estava na data de nossa vistoria já interdita pelo proprietário pois o telhado ameaça ceder e inclusive está apoiado por um caibro (Madeira).

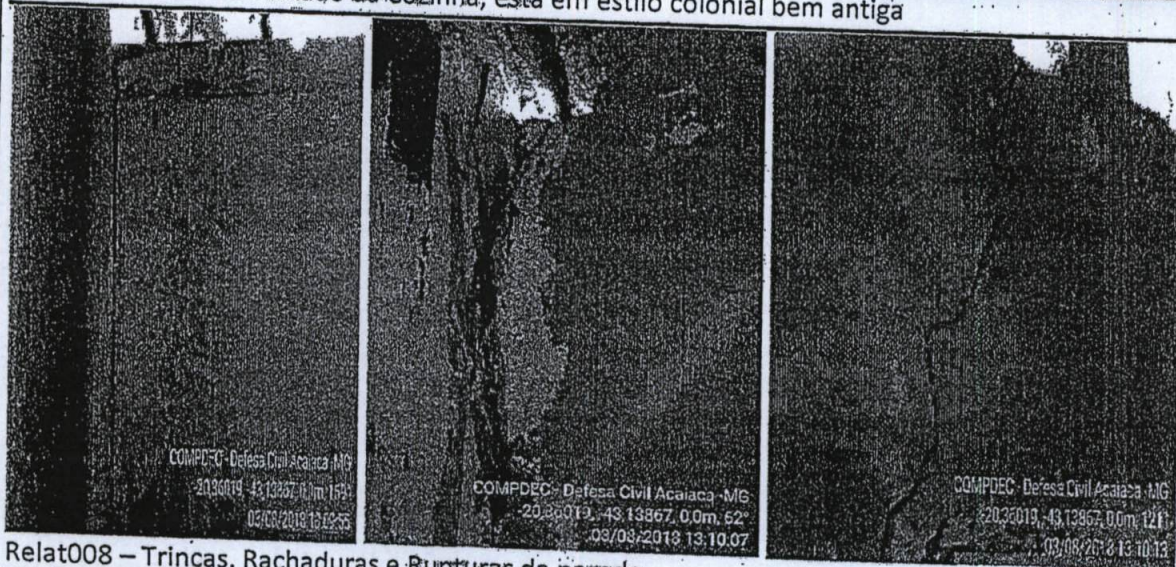
Relat008 – Trincas, Rachaduras e Rupturas da parede

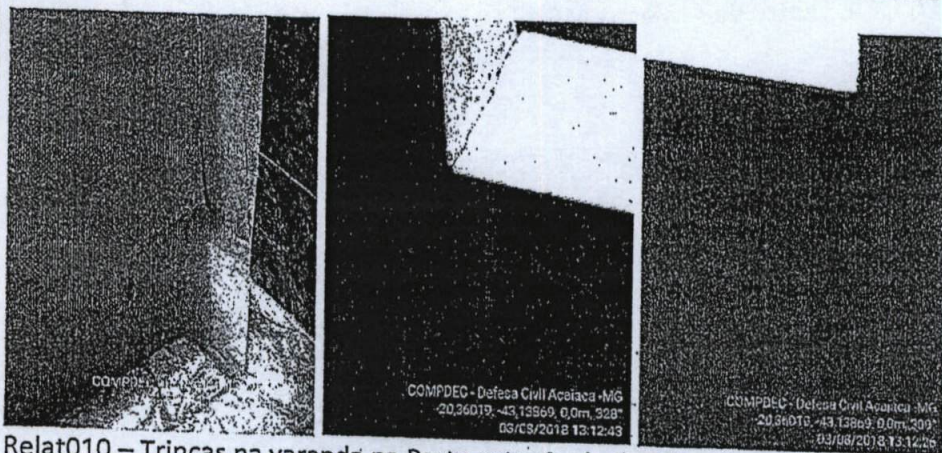
Relat010 – Trincas na varanda na Parte externa da Residência

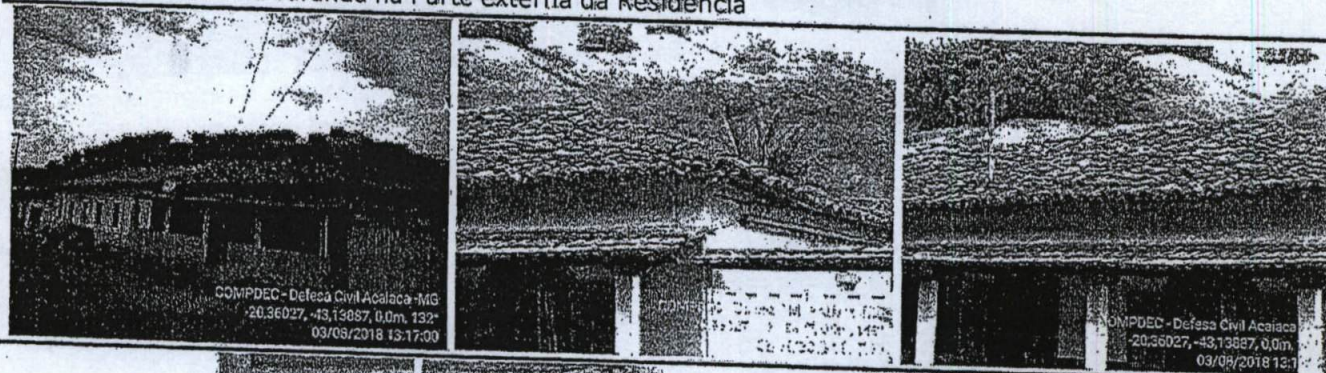
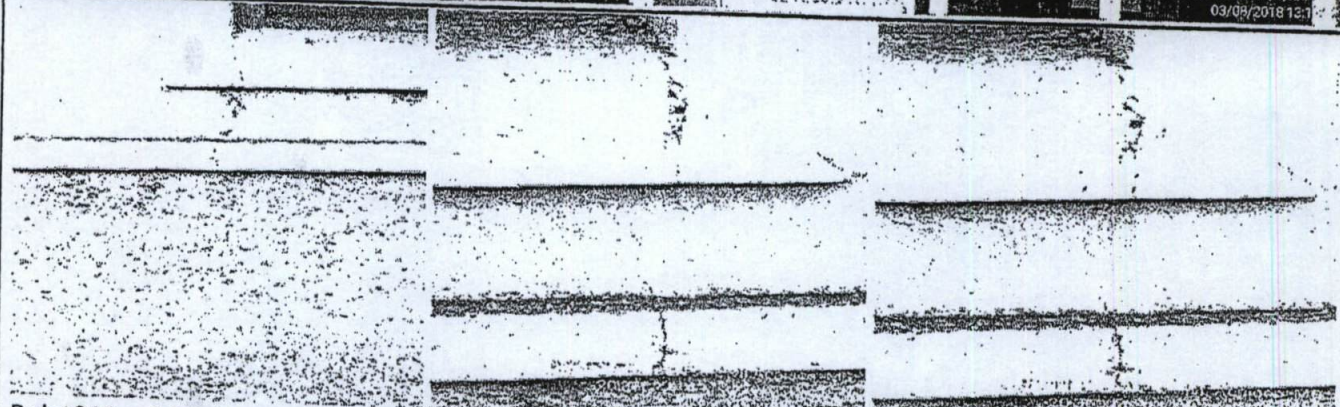
Relat011 – A Residencia ao lado Direito da Residencia tambem demonstra trincas externas, não sendo possivel fazer a avaliação da casa por ausencia dos proprietários, porém também apresenta o mesmo padrão de trincas e rachaduras externas.

Esse relato se relaciona com a de Outro Morador que também reclamou das trincas e relatou as mesmas situações. A Defesa Civil de Acaiaca, Comunica que a Residencia se encontra em estado de insalubridade, que o melhor seria a retirada da familia da Residencia, no momento, fui informado pela Proprietária que por ser aposentada, e não ter condições que não poderia alugar uma outra residencia. A Defesa Civil de Acaiaca orientou –

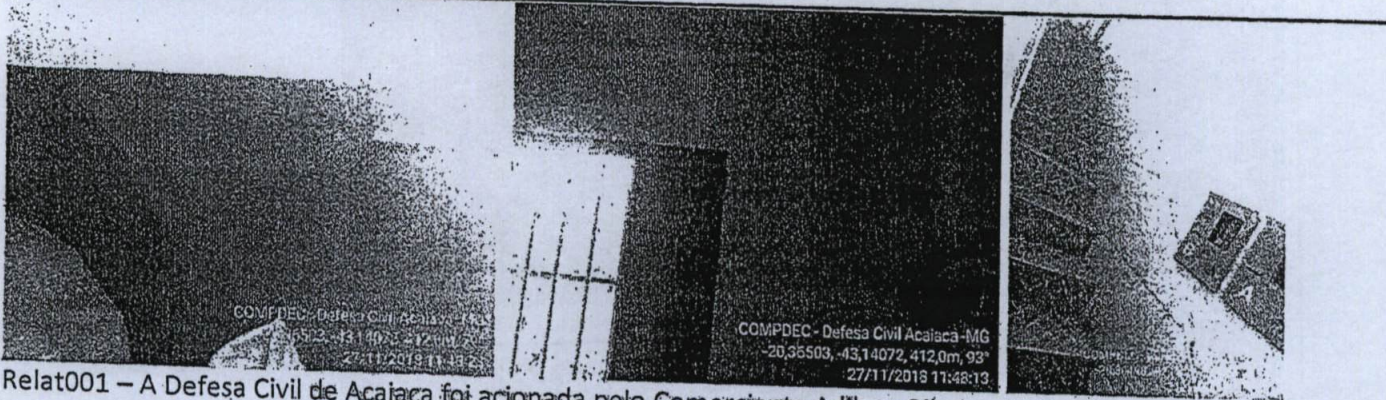
Relat001 – A Defesa Civil de Acaiaca foi acionada pelo Comerciante Adilson Ribeiro do Nascimento, que relatou que entrou em contato com a Fundação Renova, pois em suas palavras, as trincas vem ocorrendo devido o aumento do transito de veiculo leves, pesados e onibus, ao qual ele atribui a empresa acima citada. Essa Defesa Civil não atesta tal fato uma vez que ouve significativa redução nesse transito, porém como a função e Observar, prevenir e responder, a COMPDEC este em seu Local de Trabalho e constatou o seguinte, trincas na subida para o segundo andar acompanhando a linha de porcelanato trincas internas no deposito de rações e produtos.

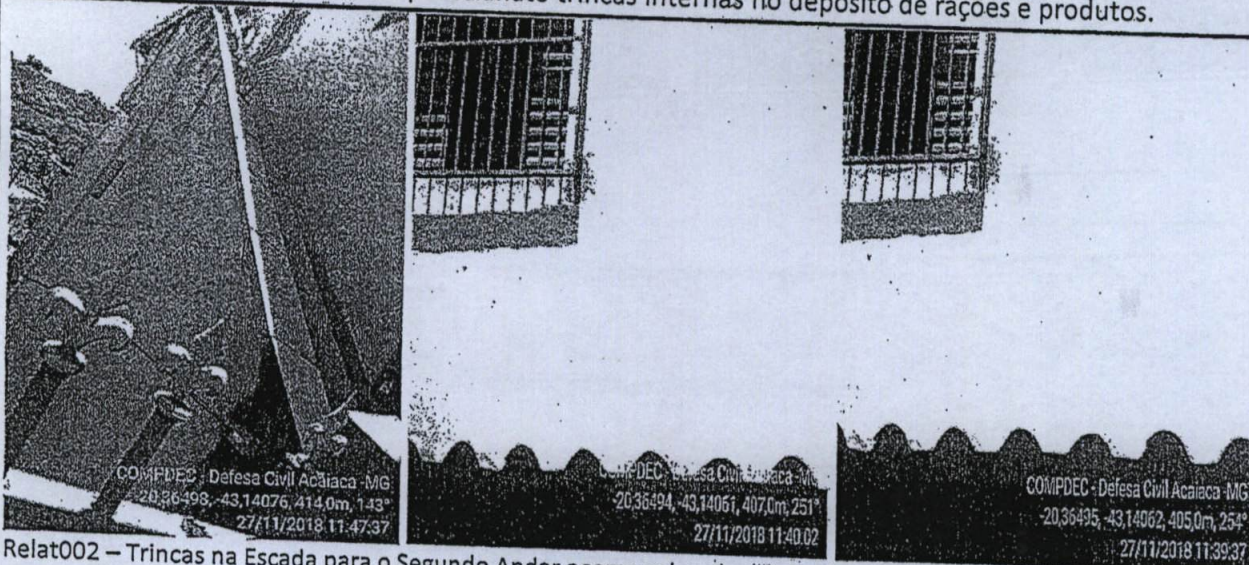
Relat002 – Trincas na Escada para o Segundo Andar acompanhando a linha do Porcelanado do lado Direito da Residencia e sutis porém existentes trincas na parede proximo às Janelas, não foi possível vistoriar o Segundo andar, apesar de ser do mesmo proprietário, pois o Inquilino não se encontrava no recinto no momento da Vistoria

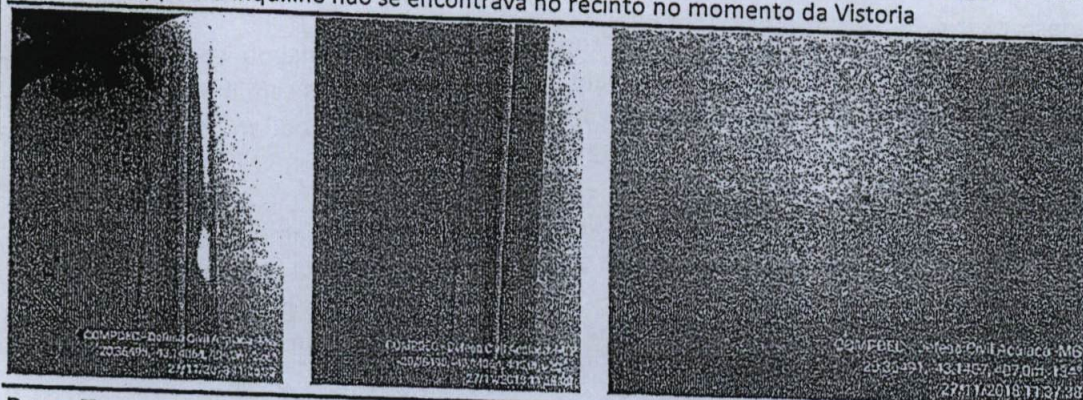
Relat003 – Na parte inferior da Construções, uma vez que o nível da Rua Adão Rolim difere com o nível do Corrego Ribeirão Úba, sendo que a residencia possui 03 (Três) pavimentos. As marcas das trincas acompanham o formato de alterações feitas (Obras) não podendo este Coordenador Precisar sobre essa questão.

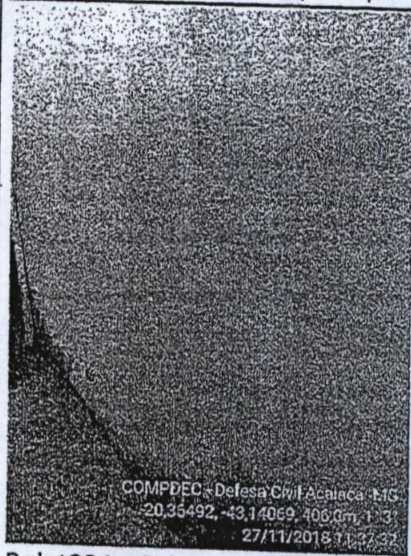
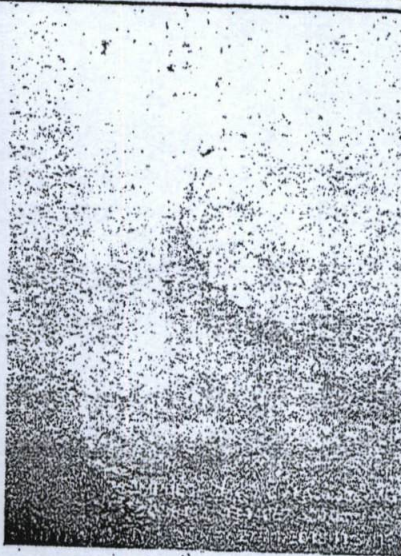
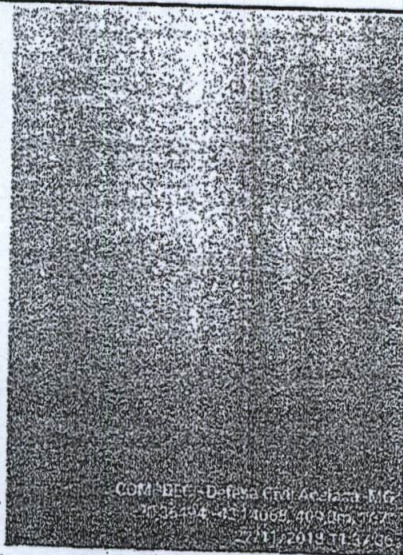
Relat004 – Trinca Vertical pode representar a dilatação do Tijolo ou Bloco devido a movimentação de massa, a foto do meio aparenta ser reboco ou recolocação de massa concretica.
