Trata-se de documentação e ficha de atendimento MPMG 0521.19.000190-4, realizada pela 5ª Promotoria de Justiça da Comarca de Ponte Nova, referente aos danos causados aos imóveis do Município de Acaiaca em virtude do trânsito intenso de veículos da empresa Samarco Mineração S.A.

Ficha de Atendimento n.º MPMG-0521.19.000190-4

PARECER TÉCNICO - MUNICÍPIO ACAIACA

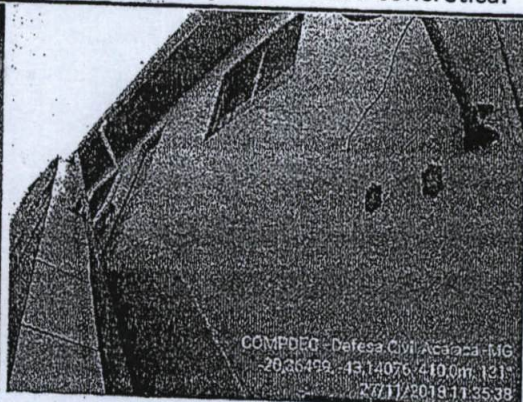
Relat005 – A maioria das trincas são bem sutis, podendo representar apenas como foi relatado anteriormente, dilatação da construção, sendo preocupando pois não foi possível avaliar a gravidade da trinta no segundo andar e escadas de acesso mas podendo se perceber na Terceira. foto trincas na base da coluna provenientes da calçada.

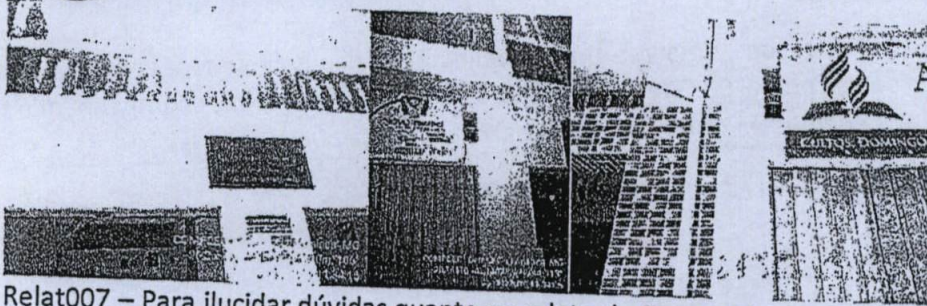
Relat007 – Para elucidar dúvidas quanto ao relato do Proprietário fiz a vistoria em outras residências da mesma rua e lado do acesso, sendo confirmado que a maioria das construções tem trincas verticais e horizontais, muitas provenientes da calçada (meio fio).

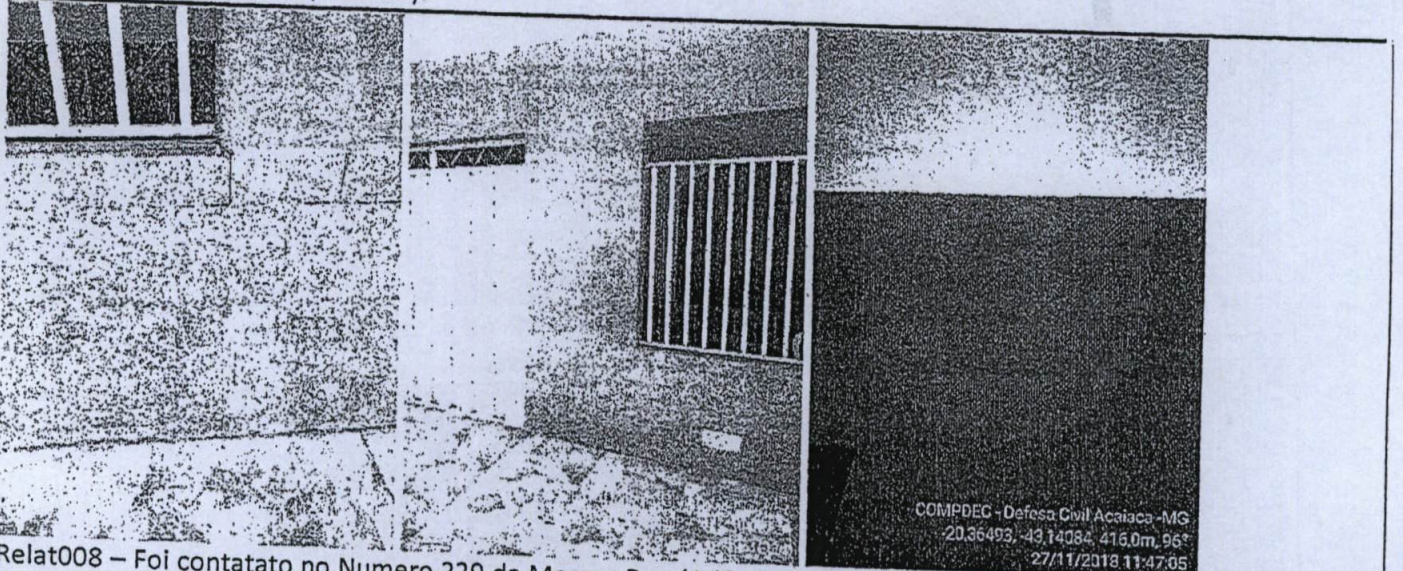
Relat008 – Foi contatado no Numero 229 da Mesma Rua (Adão Rolim) que existem trincas verticais e horizontais na Residência, sendo orientado o Morador a Agendar uma Visita da COMPDEC.

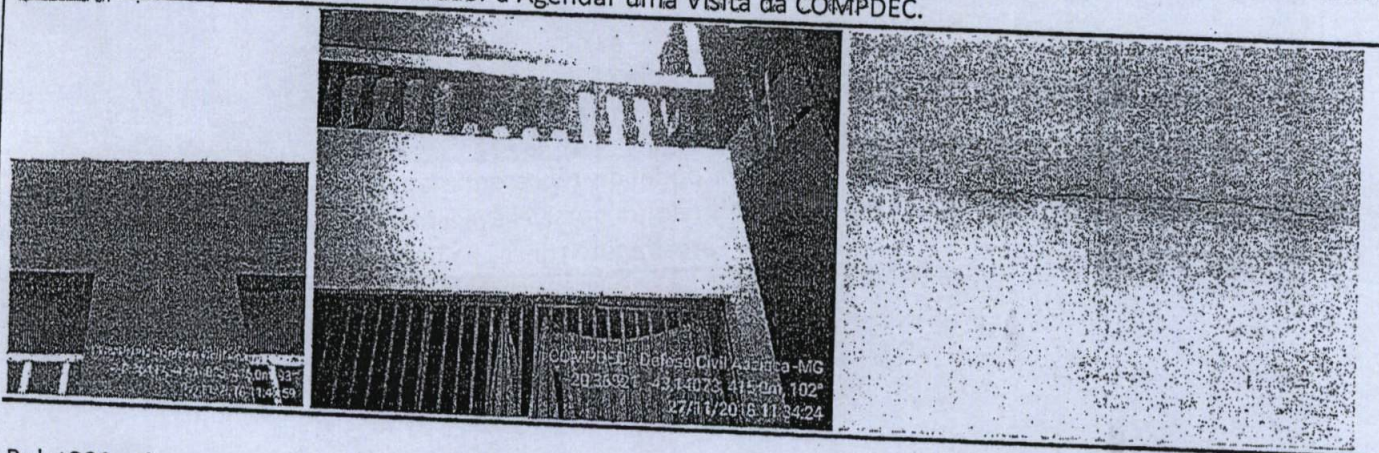
Relat009 – foram encontradas Rachaduras nas residencias ao lado (Vizinho), 01(Um) do Lado Esquerdo e 02(Dois) do Lado Direito. Fica informado ao Proprietário através deste que caso queira um laudo mais técnico e detalhado que seja feita a contratação de um Engenheiro Civil.

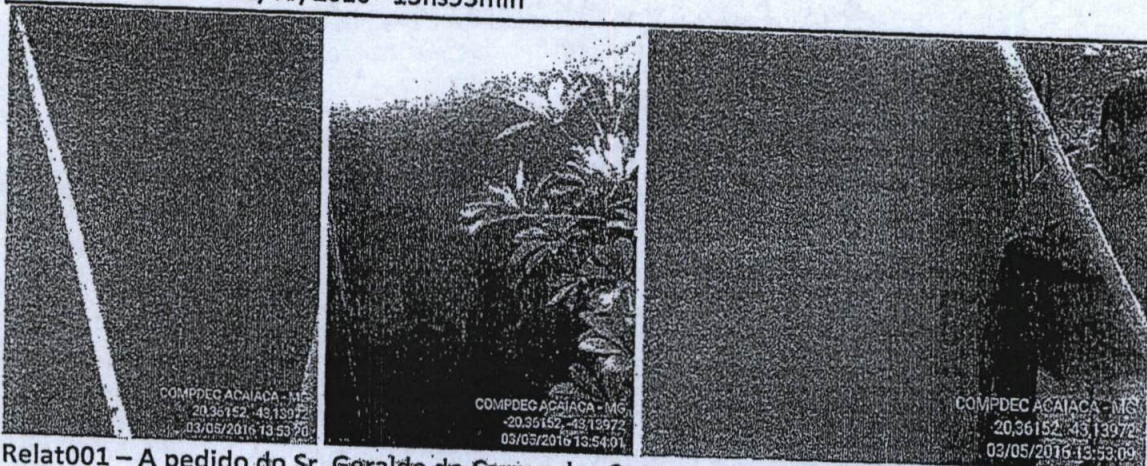
Relat001 – A pedido do Sr. Geraldo do Carmo dos Santos, a COMPDEC compareceu em sua residência a fim de realizar vistoria, que este alegou no momento que devido ao intensivo aumento do trânsito na LGM que dá acesso a Barra – Longa – MG, município diretamente atingida pelos Detritos da Barragem da Empresa SAMARCO S/A, sua casa esta trincando e rachando, ao chegar – nós ao local ele nos mostrou o externo da residência que possuía trincas verticais tanto na parede da casa, quanto no muro de frente para a avenida.

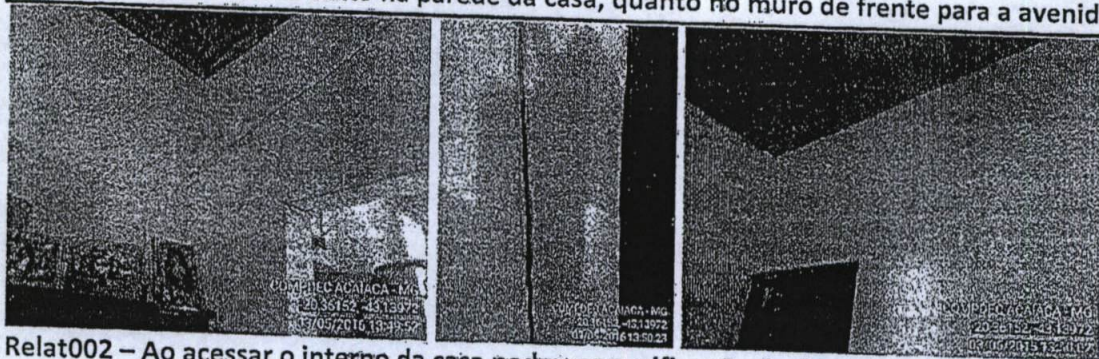
Relat002 – Ao acessar o interno da casa podemos verificar Rachaduras e trincas em vários setores da Sala de Estar.

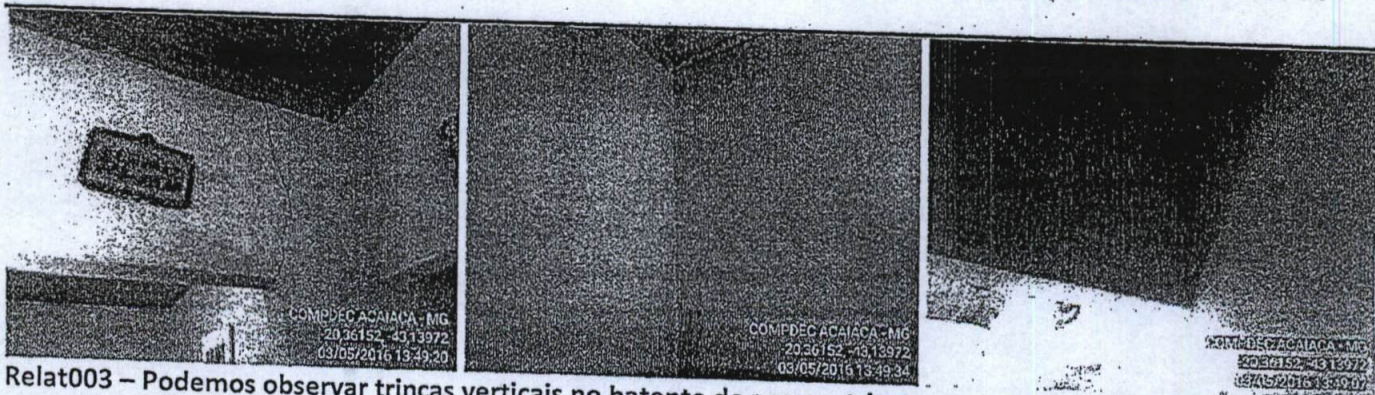
Relat003 – Podemos observar trincas verticais no batente de acesso, trincas nas junções das paredes e desprendimento horizontal em um outro batente. O Nível de Risco das Rachaduras é considerado o mais alto 05 – Risco muito alto.

Sugerimos ao Sr. Geraldo que procure meios legais para que seja ressarcido dos prejuízos, a Defesa Civil de Acaiaca, de modo geral informa através deste que não há risco muito alto estando esse classificado com 003 – Risco Alto, que seja feita o acompanhamento da evolução das rachaduras e trincas, e em caso de emergência entrar em contato com essa coordenadoria.
