OFÍCIO Nº 006/2021

À Fundação Renova – PMQQS (Programa de Monitoramento Quali-Quantitativo Sistemático).

Contrato: 4900000184

Assunto: Medição de OD – Oxigênio Dissolvido.

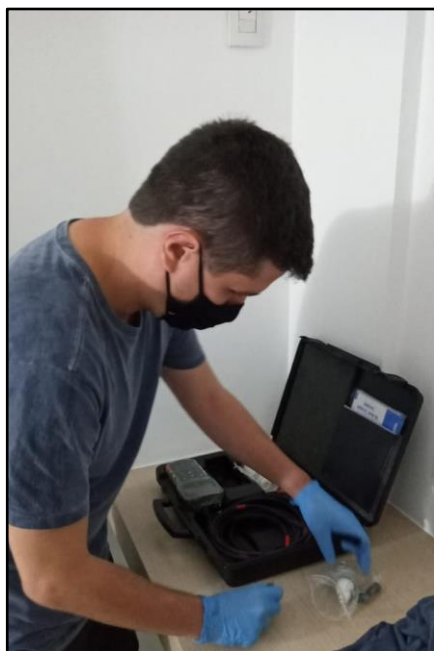
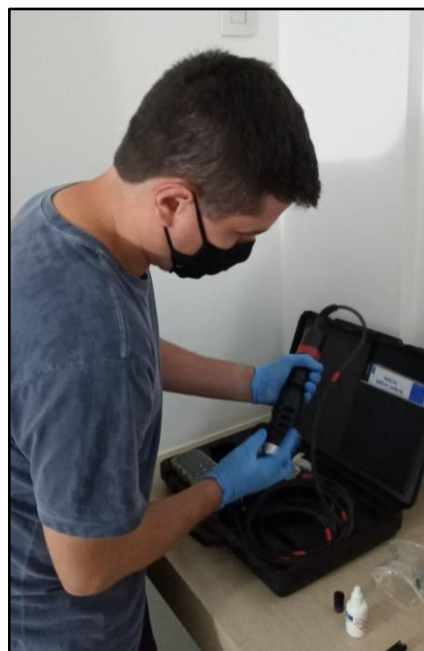
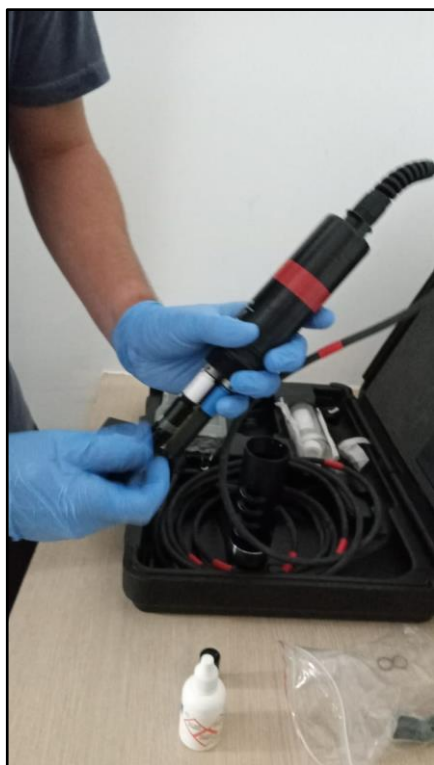
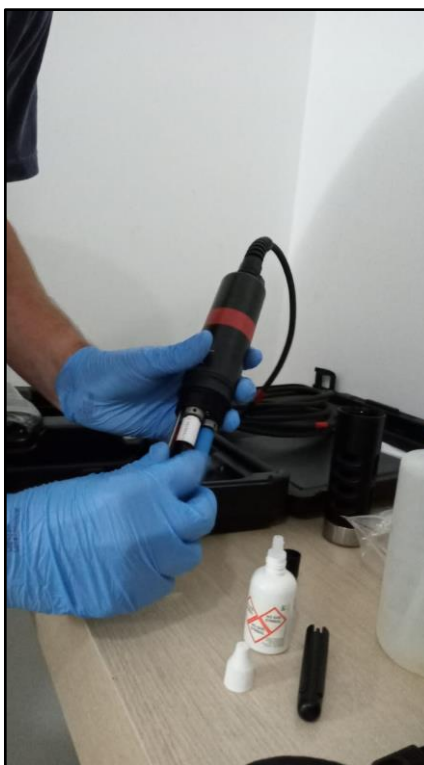
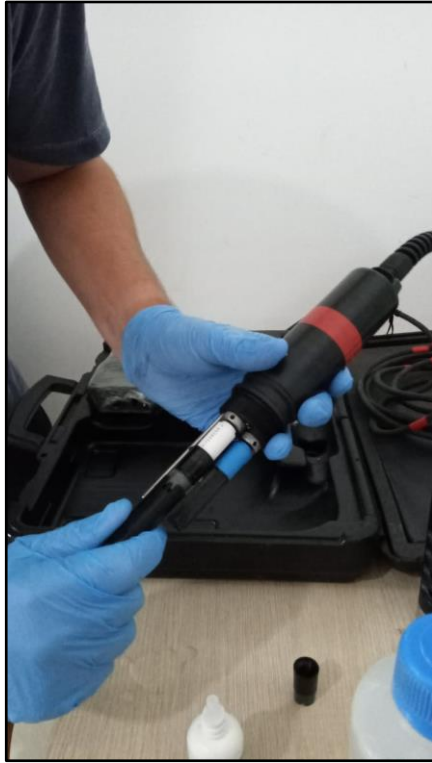
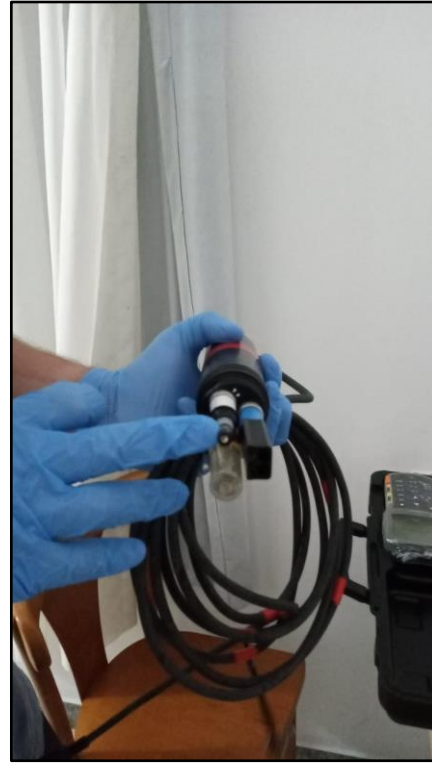
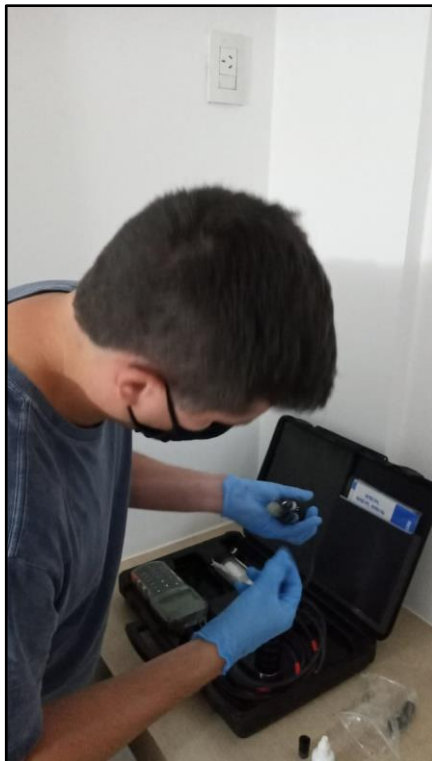
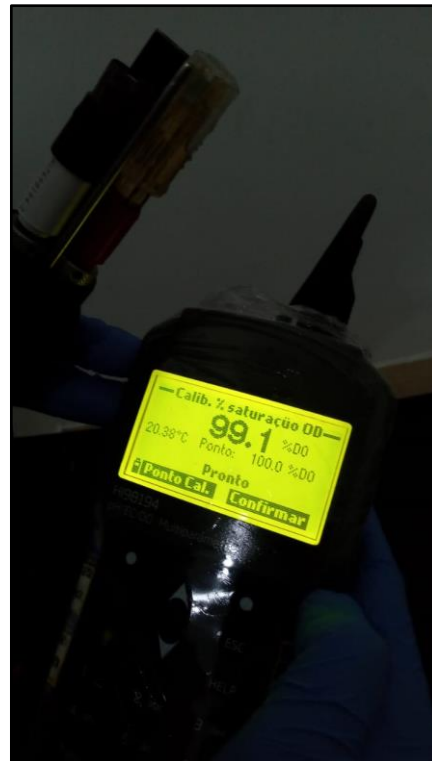
Devido a situação de pandemia, o processo de mobilização para atendimento ao contrato **4900000184** sofreu algumas limitações, sendo necessário adaptações para realização da 40º campanha do PMQQS. Foram utilizadas as sondas multiparâmetro Hanna HI98194, que atenderam as demandas do projeto, porém com algumas limitações. Um ponto limitante foi a variação na leitura do Oxigênio Dissolvido (OD) e, conseqüentemente, saturação de OD. Este modelo de sonda utiliza um sensor de OD galvânico que apresenta limitações. Os sensores galvânicos estão sujeitos a maior interferência de compostos redutores presentes em águas superficiais, o que acarretaria em redução das leituras de OD. Esse fenômeno pode ser observado pela rápida redução do OD no momento da leitura, mesmo com movimento contínuo de água como no caso de rios, deixando evidente para o técnico que as leituras não estão adequadas. Por este motivo, não foi registrada a leitura deste parâmetro nos pontos listados na tabela abaixo.

As sondas foram verificadas antes da campanha utilizando a saturação em 100%. Porém, mesmo com a verificação aprovada, é possível ter esse tipo de problema devido à característica da água.

Como plano de ação, foi realizada manutenção nos sensores, trocando a solução eletrolítica e membranas. Estas medidas visam reduzir a probabilidade de ocorrência do problema, porém como trata-se de um sensor galvânico em que ocorre troca através de uma solução eletrolítica, não é garantida a eliminação total do problema. Como medida preventiva, os amostradores foram treinados neste procedimento de manutenção para ajustes em campo caso necessário. Segue abaixo evidências fotográficas do procedimento de manutenção.
