FUNDAÇÃO  
**renova**

**AÇÕES DE MELHORIA DOS SISTEMAS DE TRATAMENTO DE  
ÁGUA E DAS CAPTAÇÕES ALTERNATIVAS DE ABASTECIMENTO**

**Relatório mensal i e ii, conforme Deliberação 33/2017**  
Setembro de 2017 – relacionado às atividades de agosto de 2017

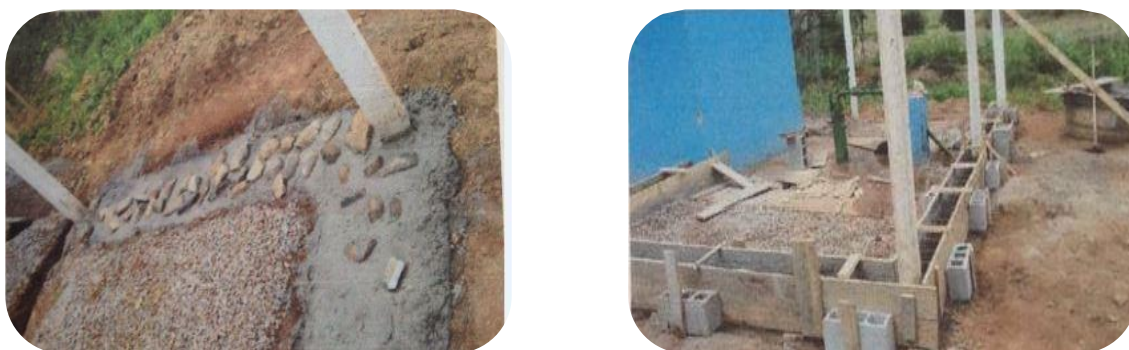
Barra Longa e seus distritos são abastecidos pela Companhia de Saneamento de Minas Gerais (COPASA). A captação da água por esta concessionária ocorre às margens do Ribeirão do Mato Dentro, fora da área do Evento e abastece o centro de Barra Longa. No caso de Gesteira, há uma estação elevatória que alimenta o reservatório deste distrito. Essa estação sofreu impactos decorrentes do evento e, portanto, recebeu ações de reparação, sendo construído, em novembro de 2016, um muro de contenção em seu entorno (Figura 1).

Figura 1: Mosaico de imagens da construção do muro no entorno do reservatório.

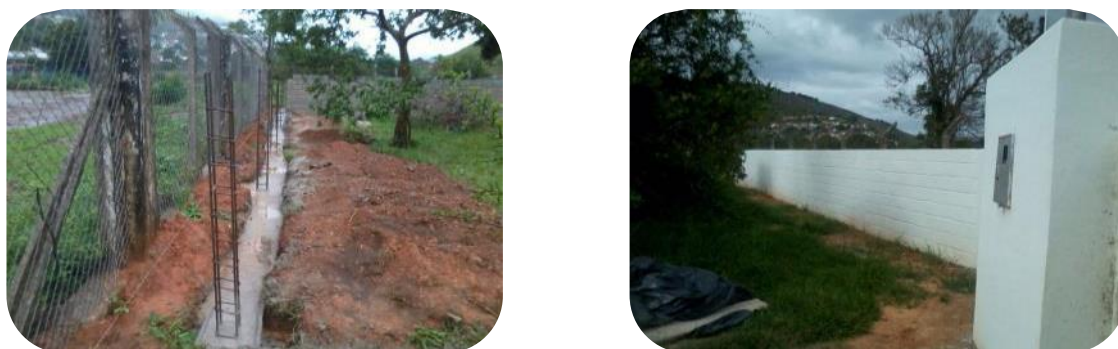
Construção semelhante foi realizada ao redor da Estação de Tratamento de Água (ETA) de Barra Longa, cujo término se deu em janeiro de 2017.

Figura 2: Mosaico de imagens (antes e depois) da construção do muro ao redor da ETA de Barra Longa.

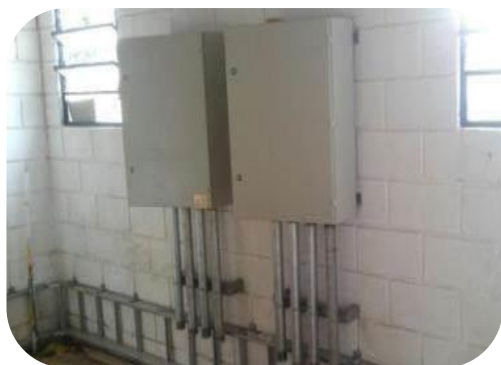
Figura 5: Evidência de melhoria do sistema elétrico, após a instalação de painéis com inversores de frequência.

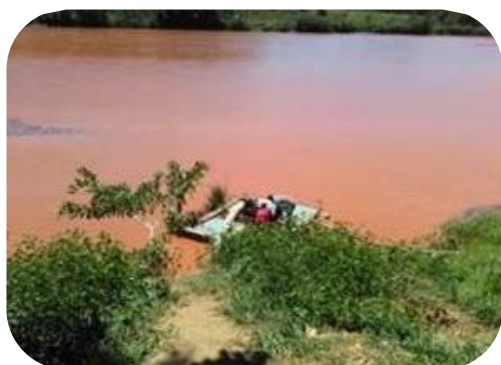
Para aumentar a disponibilidade do sistema de captação de água, a balsa foi substituída por sistemas flutuantes em que um sistema que opera e o outro que fica em *stand-by*. Foi trocado o cabeamento da ETA até o sistema de captação. Tais melhorias ocorreram em novembro de 2016.

Figura 6: Substituição da balsa de captação (à esquerda) por dois flutuadores (à direita) no sistema de captação da ETA modular de Cachoeira Escura.

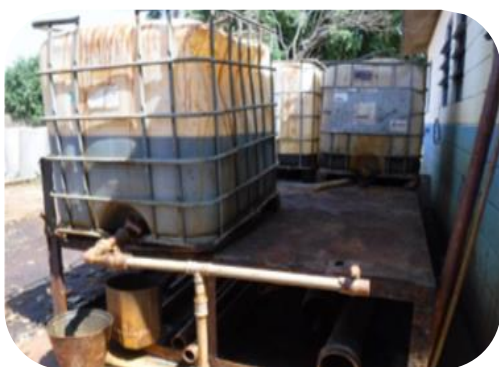
Figura 7: Melhoria das condições de armazenamento dos produtos químicos na Casa de Química da ETA de Cachoeira Escura (antes e depois).

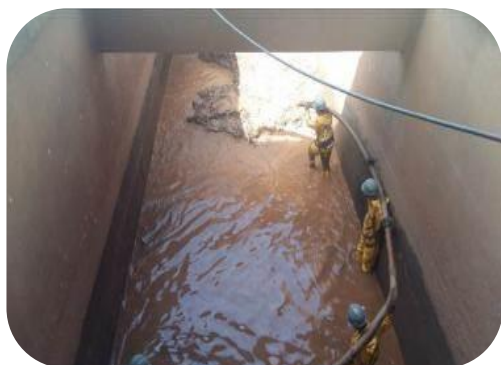
- Em outubro de 2016, foram realizadas limpezas nas quatro caixas de entrada. Na Figura 9, é possível observar a diferença do fundo das caixas: mais turva na primeira imagem e mais límpida na segunda imagem. Foram utilizados profissionais especializados, assim como equipamentos específicos para a retirada de lodo do fundo.

Figura 9: Cenário de antes e depois da limpeza das caixas, respectivamente à esquerda e à direita.

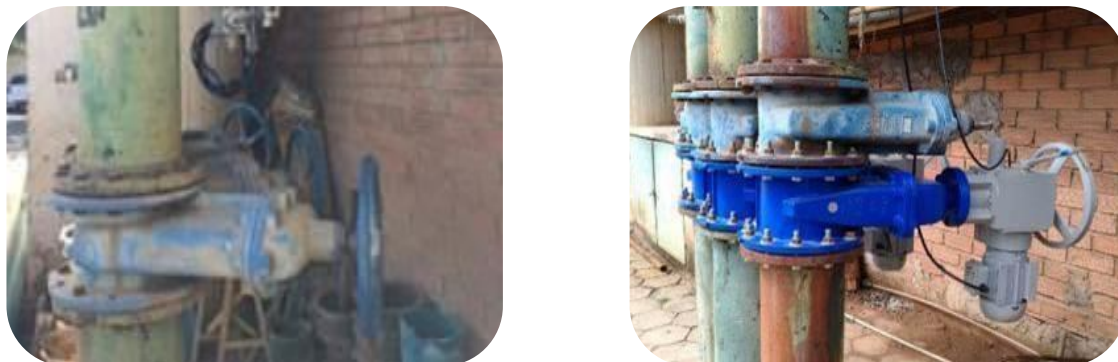
- Instalação de doze válvulas automáticas nos drenos dos decantadores, facilitando a drenagem. As válvulas até então eram manuais como pode ser visualizado na Figura 16.

Figura 16: Evidência da instalação de válvulas automáticas, situação de antes e depois.

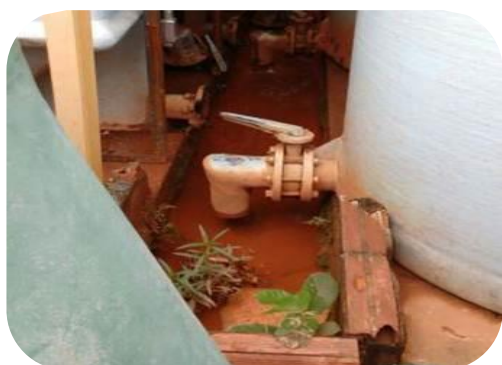
- Novembro de 2016: Instalação de 8 válvulas automáticas nos drenos dos decantadores (melhoria do sistema de decantação) (Figura 27).

Figura 27: Imagem dos drenos dos decantadores da ETA Santa Rita, antes e depois da instalação das válvulas.

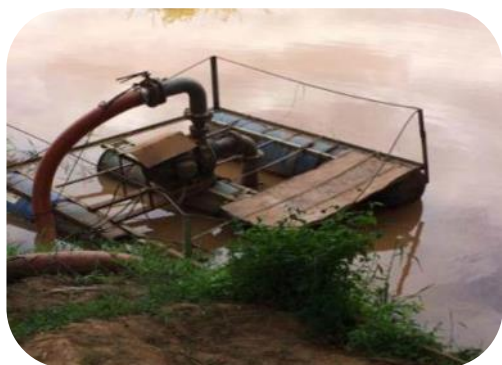
- Dezembro de 2016: substituição dos flutuantes (melhora do sistema de captação) (Figura 28).

Figura 28: Imagem do sistema de captação da ETA Santa Rita, antes e depois da substituição dos flutuantes.

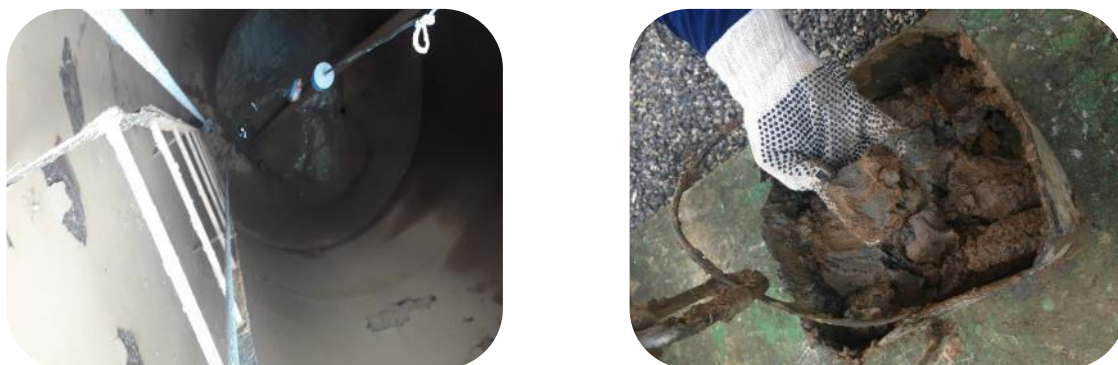
Figura 33: Interior da torre antes da reforma (à esquerda) e material lodoso retirado no interior do castelo d'água

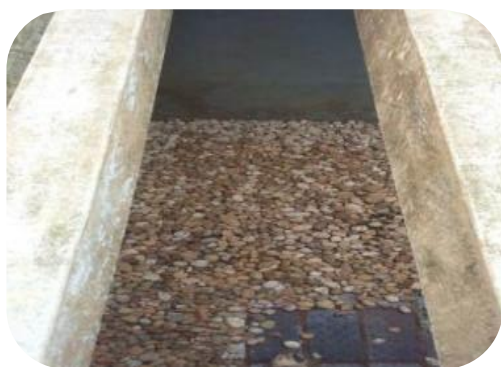
- Melhoria do sistema de filtração, pela substituição do leito filtrante dos cinco filtros já existentes (Figura 39).

Figura 39: Substituição do leito filtrante (exemplo à esquerda) por novos (exemplo à direita).

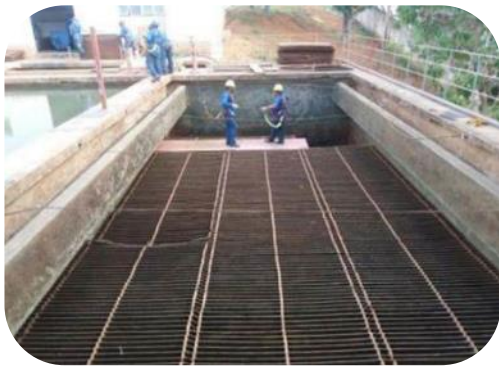
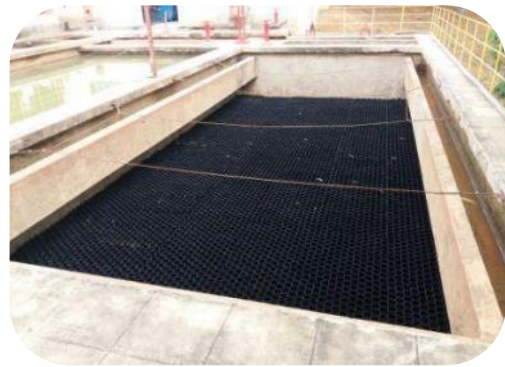
- Melhoria do sistema de decantação, pela substituição dos perfis de decantação, com a troca das placas de amianto por perfil em PVC (Figura 40).

Figura 40: Troca das placas de amianto (à esquerda) pelos perfis em PVC (à direita).

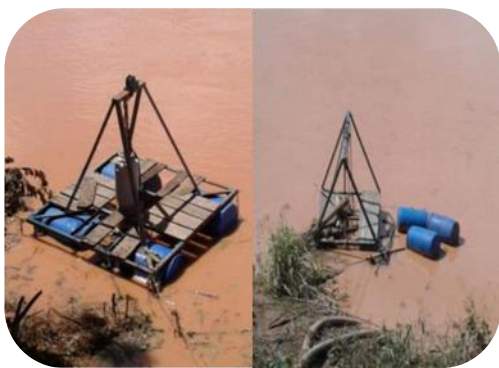
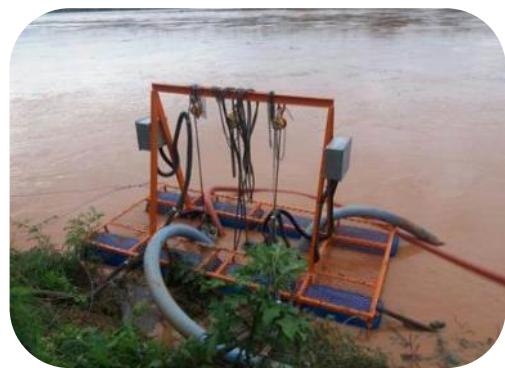
- Melhoria do sistema de captação, pela substituição de duas balsas por uma balsa com maior capacidade de atuação (Figura 41).

Figura 41: Substituição de balsa do sistema de captação da ETA I de Colatina.

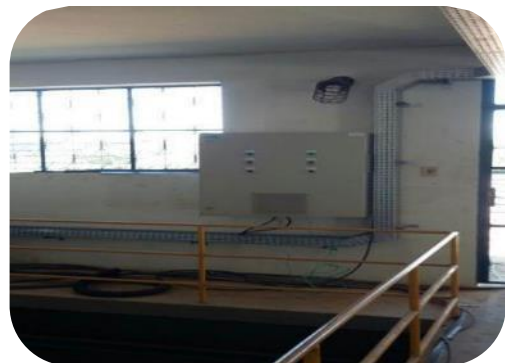
- Melhoria no sistema de captação e no sistema elétrico, com montagem de novo Painel com sistema *Soft Star* para acionamento das bombas da captação. Uma eletrocalha também foi instalada, favorecendo a disposição dos cabos de alimentação da balsa (Figura 42).

Figura 42: Novo painel (à esquerda) e eletrocalha (à direita) instalados na ETA 1 de Colatina.

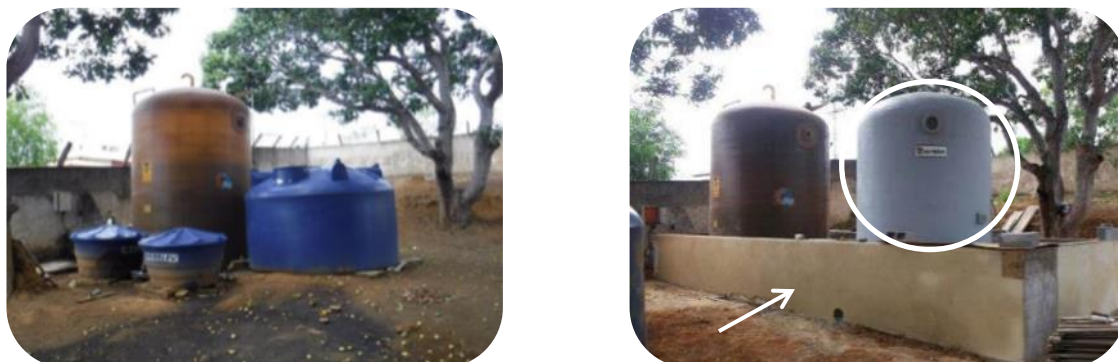
de 15.000 litros e ii) construção de caixa de contenção para Tanfloc e Sulfato de Alumínio, seguindo normas de segurança.

Figura 46: Instalação de Tanque de Tanfloc de 15.000l (à direita) e Caixa de Contenção para Tanfloc e Sulfato de Alumínio (ambos evidenciados), em cenário de antes (à esquerda) e depois (à direita).

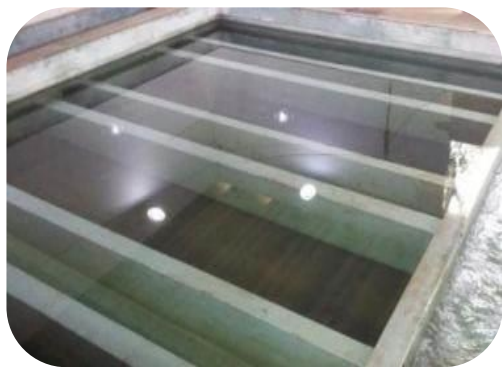
- Melhoria do sistema de filtração, pela substituição leito filtrante dos doze filtros (Figura 48), em semelhança ao que foi realizado na ETA I. Ainda, houve manutenção e pintura das válvulas de processo (Figura 49) e troca do piso tipo “moeda”.

Figura 48: Substituição do leito filtrante dos filtros “Russos” na ETA II de Colatina.

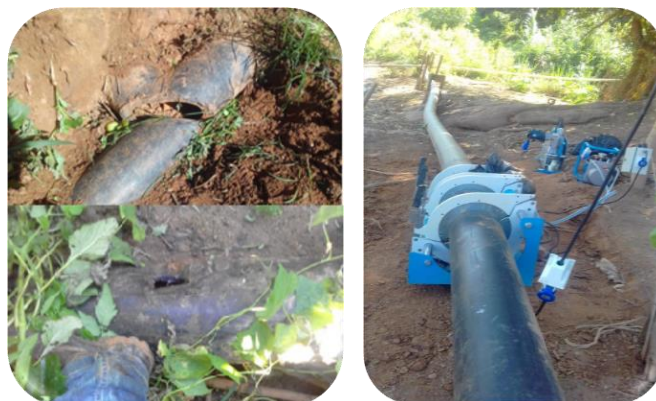
**Foram concluídos em 09 de agosto a interligação, reparos na adutora dos poços PA1N, PA2N, PA3N e reparo na adutora do Rio Santa Maria do Doce (Figura 63).**

Figura 63: Reparo e interligação da adutora dos poços; adutora antes do reparo (à esquerda) e após o reparo (à direita)

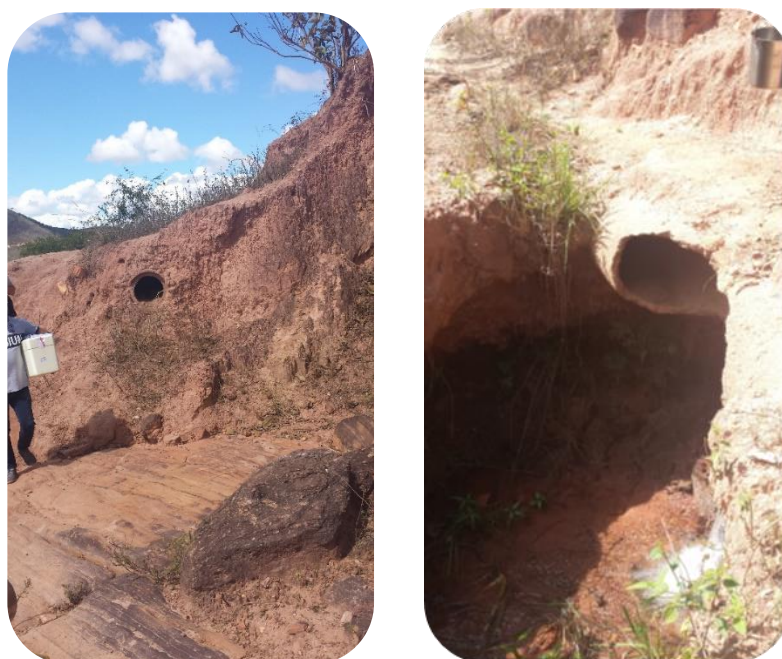
**De acordo com análises realizadas, verificou-se que o caminhamento da adutora do Santaninha para a ETA de Resplendor encontra-se em estado avançado de degradação, bem como representa um risco à população que se encontra na encosta. Uma nova adutora, seguindo o caminhamento existente, requer a implantação de uma infraestrutura robusta, bem como uma recuperação de grande magnitude nessa área.**

Figura 933: Adutora do Córrego Santaninha da COPASA.

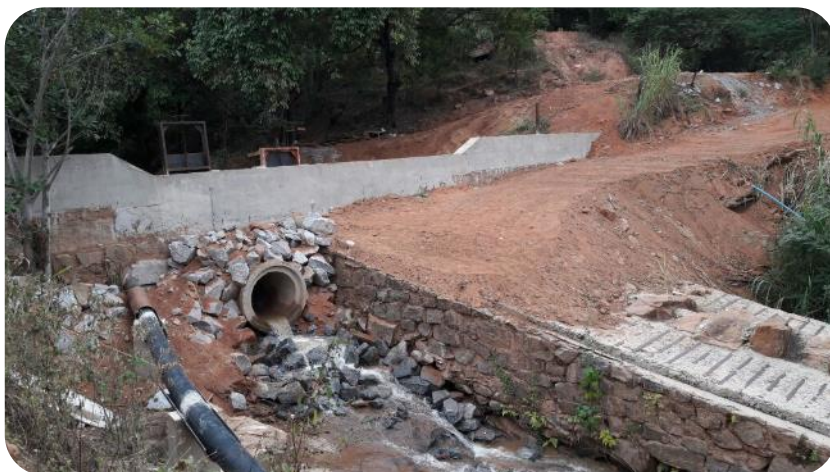
Em maio, após conclusão das obras para reforço da barragem do córrego Barroso, comissionamento do sistema de bombeamento e fechamento das comportas para testes, foram identificados vazamentos na barragem, que foram solucionados no dia 12/06/2017.

Figura 94: Barragem no córrego Barroso, após obras de reforço da barragem.

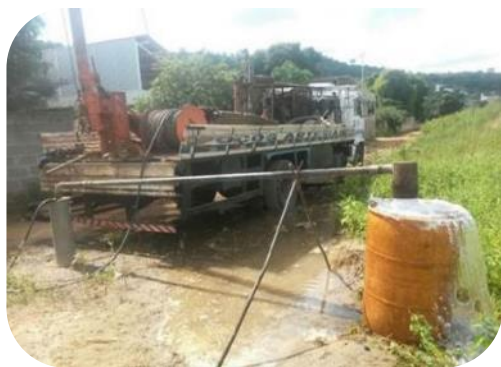
Figura 95: Imagens de recuperação do Poço C1 em Resplendor.
