FUNDAÇÃO
renova

**AÇÕES DE MELHORIA DOS SISTEMAS DE TRATAMENTO DE ÁGUA
E DAS CAPTAÇÕES ALTERNATIVAS PARA ABASTECIMENTO**

Relatório mensal i e ii, conforme Deliberação 33/2017
OUTUBRO de 2017 - relacionado às atividades de SETEMBRO de 2017

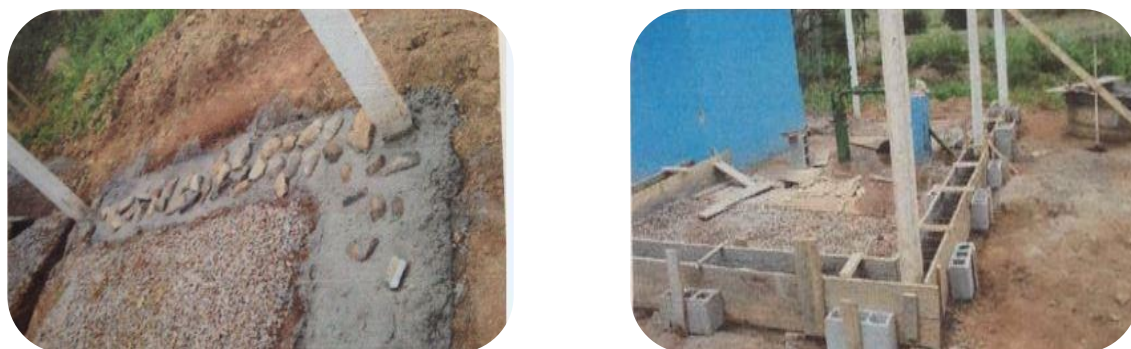
Figura 1: Mosaico de imagens da construção do muro no entorno do reservatório.

Barra Longa e seus distritos são abastecidos pela Companhia de Saneamento de Minas Gerais (COPASA). A captação da água por essa concessionária ocorre às margens do Ribeirão do Mato Dentro, fora da área do Evento e abastece o centro de Barra Longa. No caso de Gesteira, há uma estação elevatória que alimenta o reservatório desse distrito. Essa estação sofreu impactos decorrentes do evento e, portanto, recebeu ações de reparação, sendo construído, em novembro de 2016, um muro de contenção em seu entorno (Figura 1).

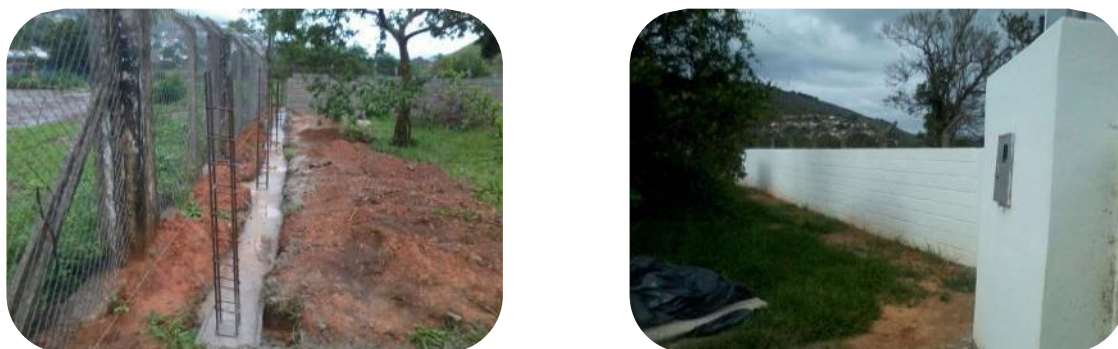
Figura 2: Mosaico de imagens (antes e depois) da construção do muro ao redor da ETA de Barra Longa.

Construção semelhante foi realizada ao redor da Estação de Tratamento de Água (ETA) de Barra Longa, cujo término se deu em janeiro de 2017.

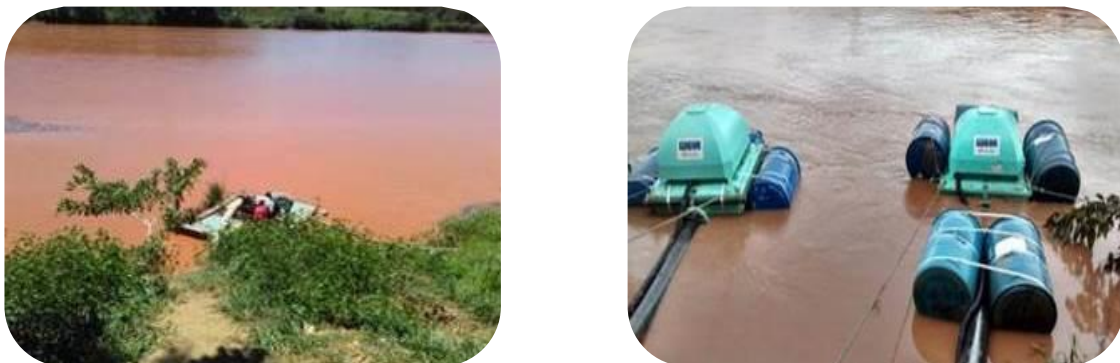
Figura 6: Substituição da balsa de captação (à esquerda) por dois flutuadores (à direita) no sistema de captação da ETA modular de Cachoeira Escura.

Em novembro de 2016, visando otimizar a disponibilidade do sistema de captação de água, a balsa foi substituída por sistemas flutuantes, em que há alternância na sua operação: enquanto um sistema opera o outro fica em *stand-by*. Foi também trocado o cabeamento da ETA até o sistema de captação.

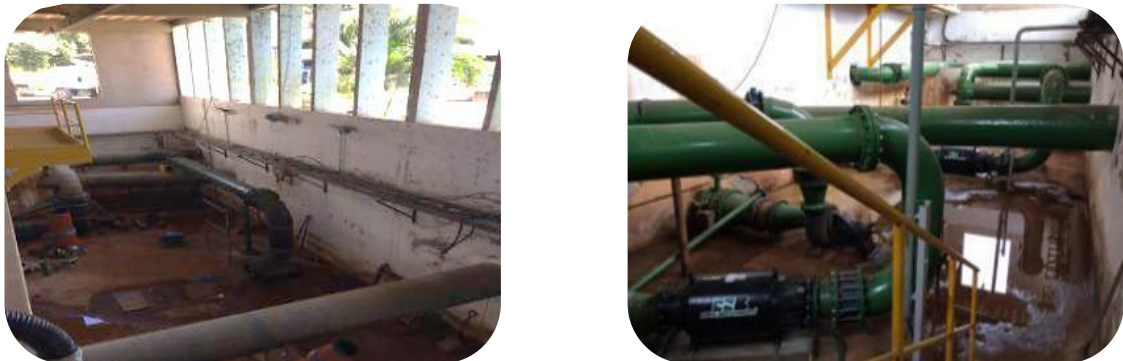
Figura 10: Cenário antes e depois da ação da instalação das duas novas bombas anfíbias.

- Em novembro de 2016, foram realizadas as ações de melhoria:
 - Manutenção da tubulação de sucção e recalque, com reparos, pintura e limpeza (Figura 10), aprimorando o sistema de captação e de elevação da água, com instalação de duas novas bombas (anfíbias) na elevatória com inversores de frequências. Estas bombas podem operar tanto dentro como fora da água. Em caso de alagamento, podem operar submersas, evitando que se queimem, além de serem mais silenciosas, mais econômicas e com custo menor em caso de manutenção.

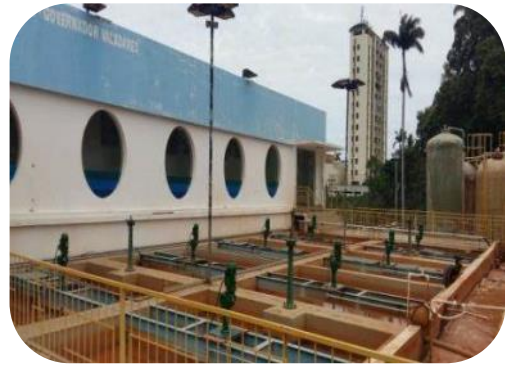
Figura 11: Imagens dos agitadores instalados na ETA Central.

- Instalação de oito agitadores acionados por inversor de frequência (Figura 11), facilitando o processo de mistura dos produtos químicos à água para que as reações físico-químicas se realizem. Portanto, houve melhora do processo de floculação.

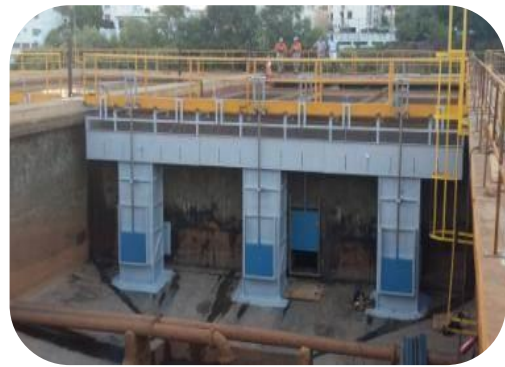
Figura 12: Melhoria da decantação pela instalação de calhas de *overflow*, cenário de antes e depois, respectivamente à esquerda e à direita.

- Instalação de calha de *overflow* nos três decantadores, melhorando o sistema de decantação, Figura 12.

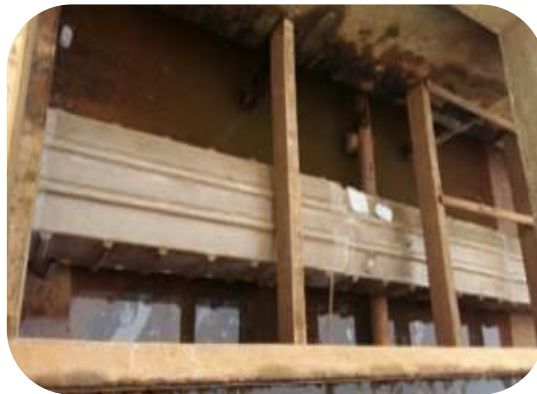
Figura 14: Difusor instalado em decantador da ETA Central.

- Instalação de difusor no decantador 02, também melhorando a decantação (Figura 14).

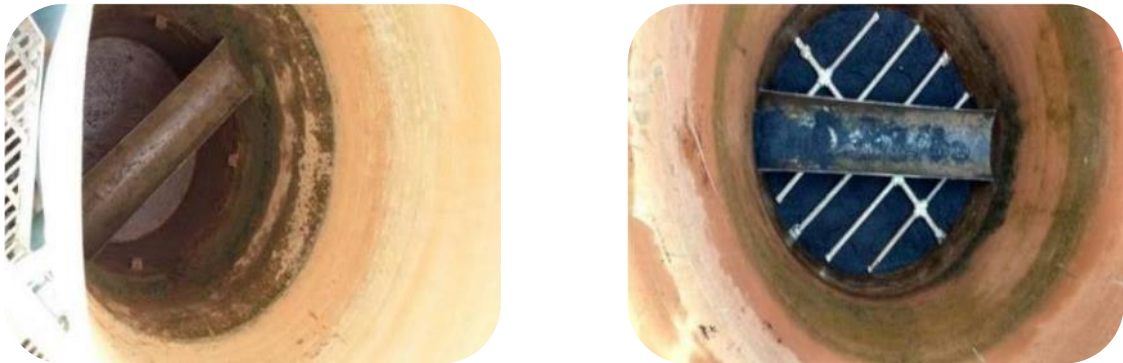
Figura 26: Imagem de um dos filtros da ETA de Santa Rita, antes e depois da substituição do leito filtrante.

- Novembro de 2016: Substituição das camadas de leitos filtrantes dos 8 filtros (melhora do sistema de filtração) (Figura 26).

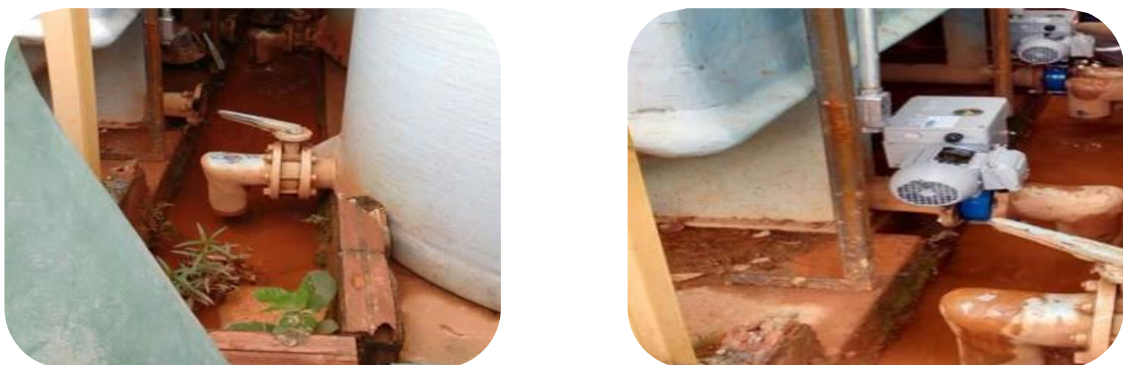
Figura 27: Imagem dos drenos dos decantadores da ETA Santa Rita, antes e depois da instalação das válvulas.

- Novembro de 2016: Instalação de 8 válvulas automáticas nos drenos dos decantadores (melhoria do sistema de decantação) (Figura 27).

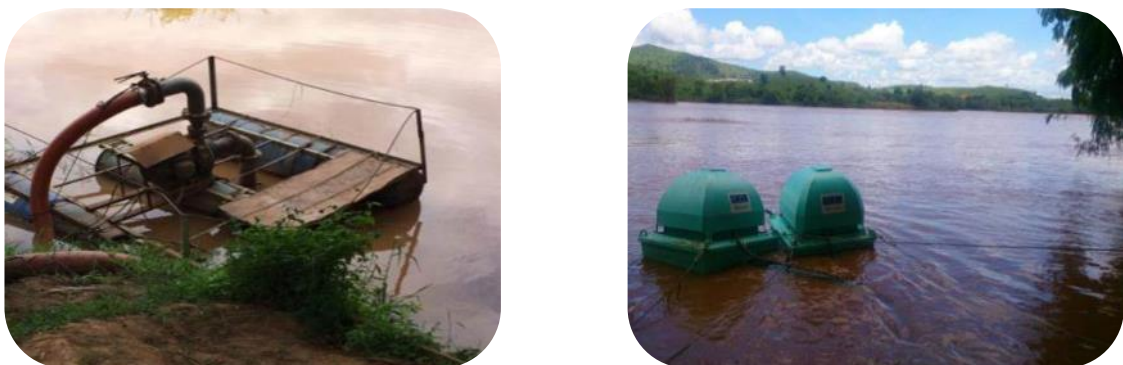
Figura 28: Imagem do sistema de captação da ETA Santa Rita, antes e depois da substituição dos flutuantes.

- Dezembro de 2016: substituição dos flutuantes (melhora do sistema de captação) (Figura 28).

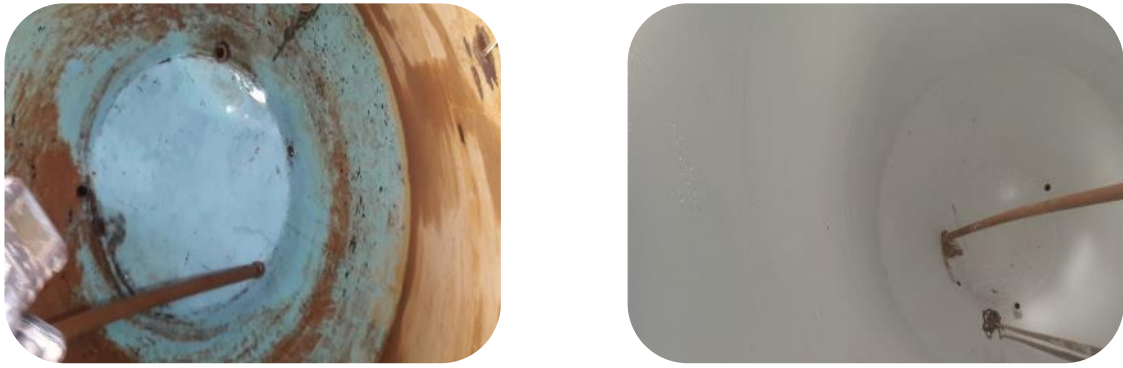
Figura 34: Jateamento do interior da torre durante a reforma (à esquerda) e resultado da pintura no mesmo interior (à direita)

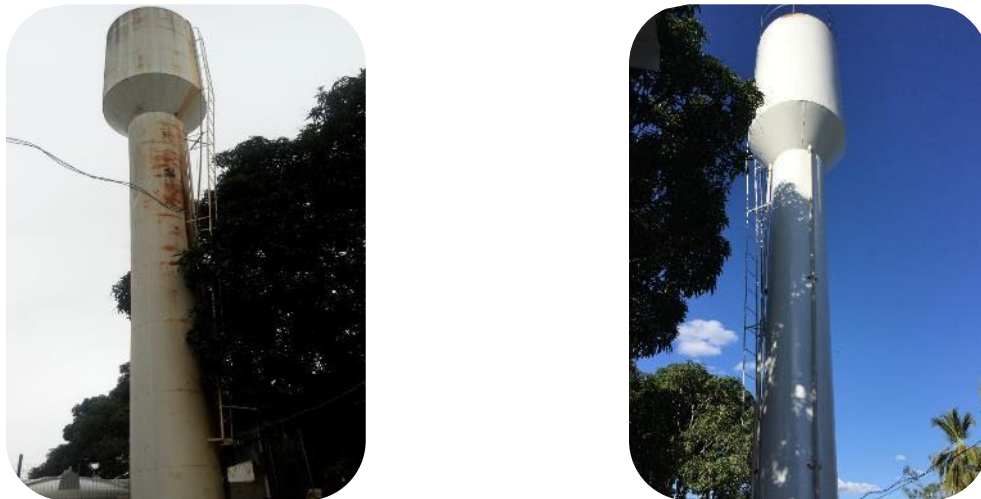
Figura 35: Torre antes da pintura (à esquerda) e depois da pintura (à direita)

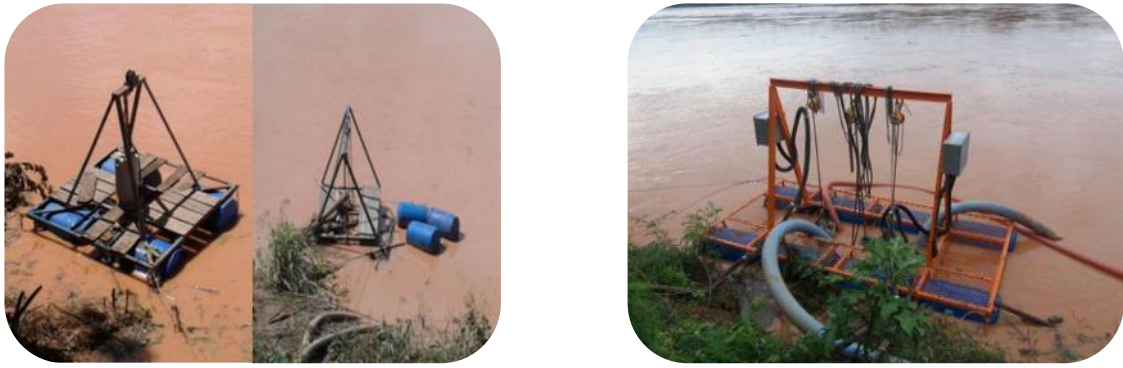
Figura 41: Substituição de balsa do sistema de captação da ETA I de Colatina.

- Melhoria do sistema de captação, pela substituição de duas balsas por uma balsa com maior capacidade de atuação (Figura 41).

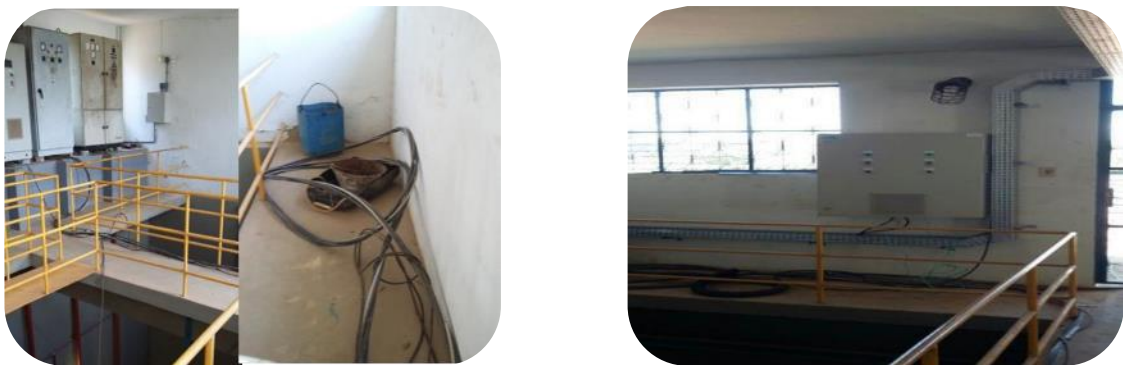
Figura 42: Novo painel (à esquerda) e eletrocalha (à direita) instalados na ETA 1 de Colatina.

- Melhoria no sistema de captação e no sistema elétrico, com montagem de novo Painel com sistema *Soft Star* para acionamento das bombas da captação. Uma eletrocalha também foi instalada, favorecendo a disposição dos cabos de alimentação da balsa (Figura 42).

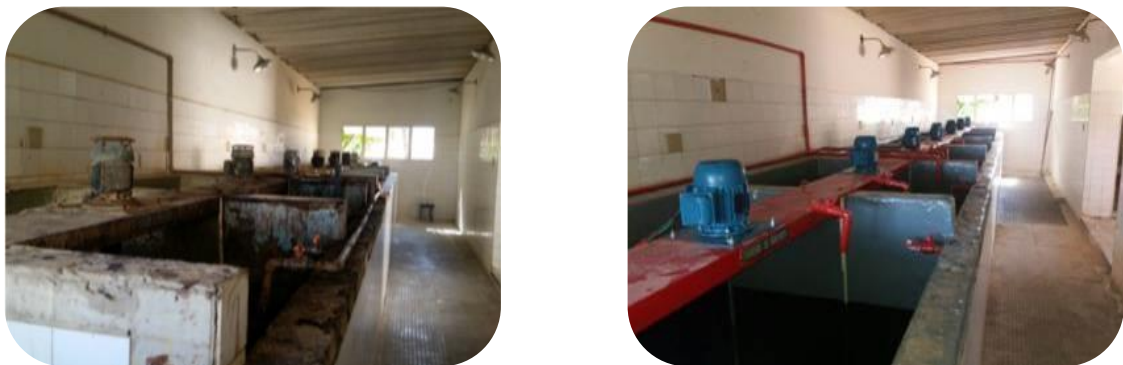
Figura 43: Situação de antes e depois da troca dos agitadores dos tanques da ETAI de Colatina.

- Melhoria no armazenamento dos produtos químicos, pelo revestimento com fibra de vidro nos tanques e instalação de caixas dosadoras de produtos químicos. Houve também a substituição dos sete agitadores dos produtos químicos e melhoria do sistema de iluminação (Figura 43 e Figura 44).

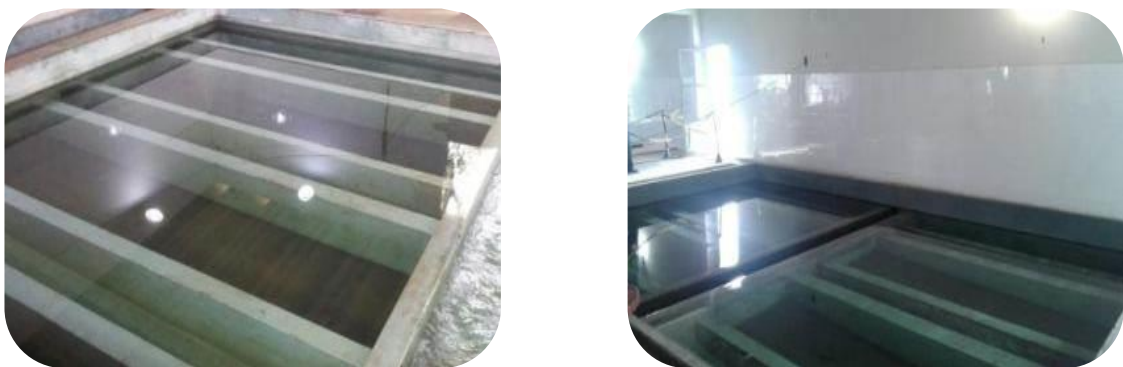
Figura 48: Substituição do leito filtrante dos filtros “Russos” na ETA II de Colatina.

- Melhoria do sistema de filtração, pela substituição do leito filtrante dos doze filtros (Figura 48), em semelhança ao que foi realizado na ETA I. Houve também a manutenção e a pintura das válvulas de processo (Figura 49), e troca do piso tipo “moeda”.

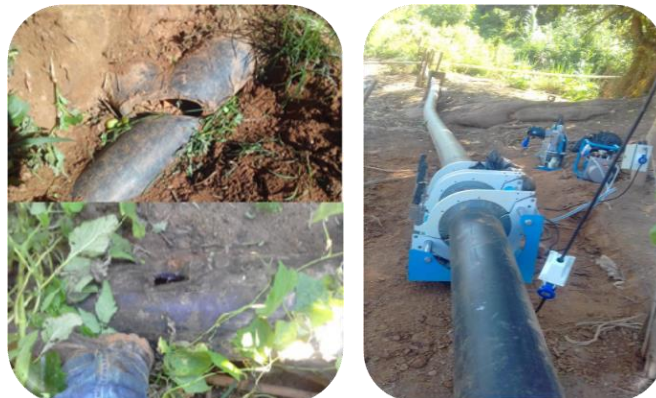
Figura 63: Reparo e interligação da adutora dos poços; adutora antes do reparo (à esquerda) e após o reparo (à direita)

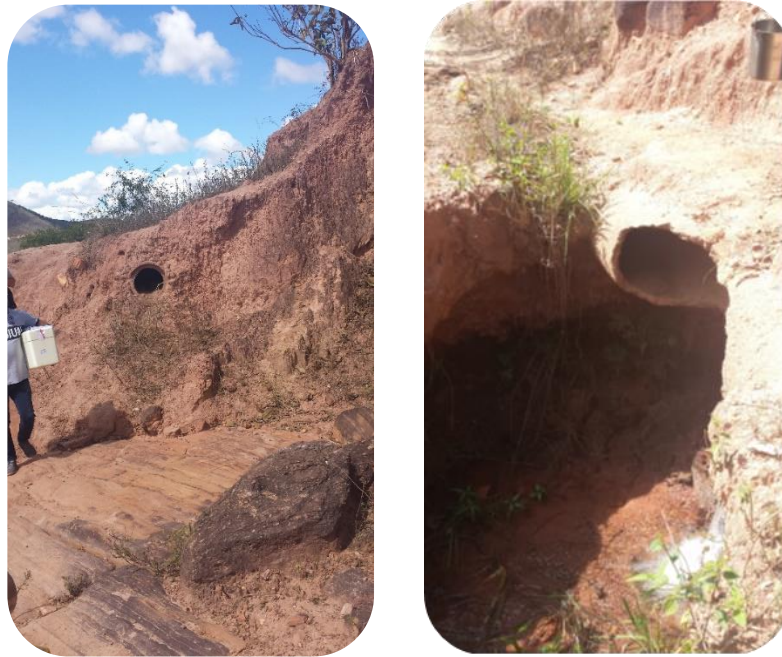
De acordo com análises realizadas, verificou-se que o caminhamento da adutora do Santaninha para a ETA de Resplendor encontra-se em estado avançado de degradação, bem como representa um risco à população que se encontra na encosta. Uma nova adutora, seguindo o caminhamento existente, requer a implantação de uma infraestrutura robusta, bem como uma recuperação de grande magnitude nessa área.

Figura 933: Adutora do Córrego Santaninha da COPASA.

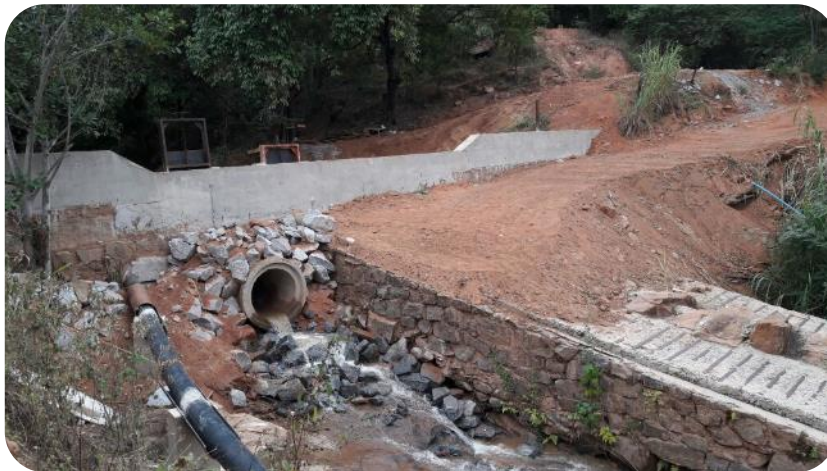
Em maio, após conclusão das obras para reforço da barragem do córrego Barroso, comissionamento do sistema de bombeamento e fechamento das comportas para testes, foram identificados vazamentos na barragem, que foram solucionados no dia 12/06/2017.

Figura 94: Barragem no córrego Barroso, após obras de reforço da barragem.
